DIRECCIÓN DE GEOLOGÍA AMBIENTAL Y RIESGO GEOLÓGICO

*“PROYECTO GA25”
Zona Sur - Etapa II: Mapas de riesgos geológicos:
Regiones Ayacucho, Ica y Huancavelica”*

PELIGROS GEOLÓGICOS EN LA REGIÓN ICA

LIMA, ENERO 2020

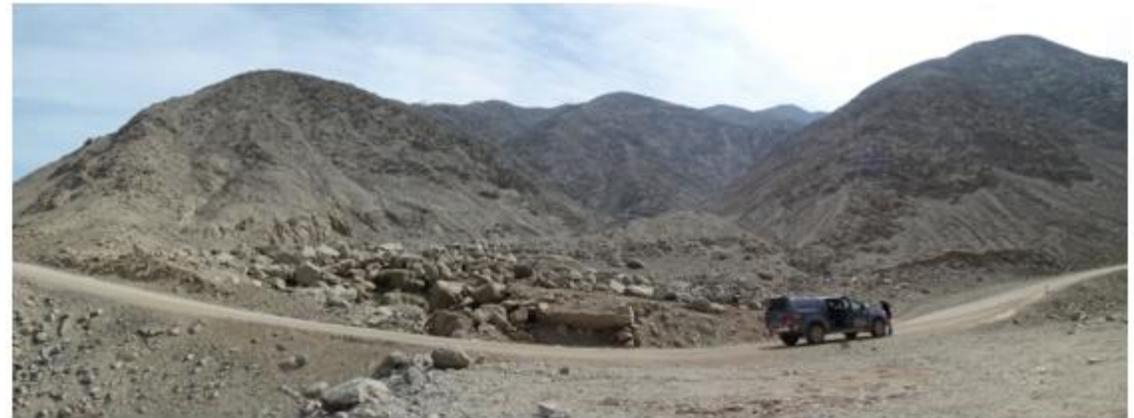
| No. | PELIGRO GEOLÓGICO | SECTOR | DISTRITO | COMENTARIO GEODINÁMICO |
|---|---|---|---|--|
| ZC-1 | Erosión fluvial, flujo de detritos, derrumbes, caída de rocas | Carretera Chíncha-Capillas, tramo Culebrillas-Huancor | Alto Larán | Erosión en la margen izquierda del río San Juan, afecta tramo de unos 6.5 km de carretera. Las quebradas Ayoque, Almacén y otras de menor recorrido pueden acarrear flujos de detritos que podrían cortar el tránsito hacia la localidad de Capillas. Caída de rocas desde el talud superior de carretera, substrato fracturado. |

ZC-1. Flujo de detritos excepcional a la altura del km 34 de la carretera a Capillas y Tantará

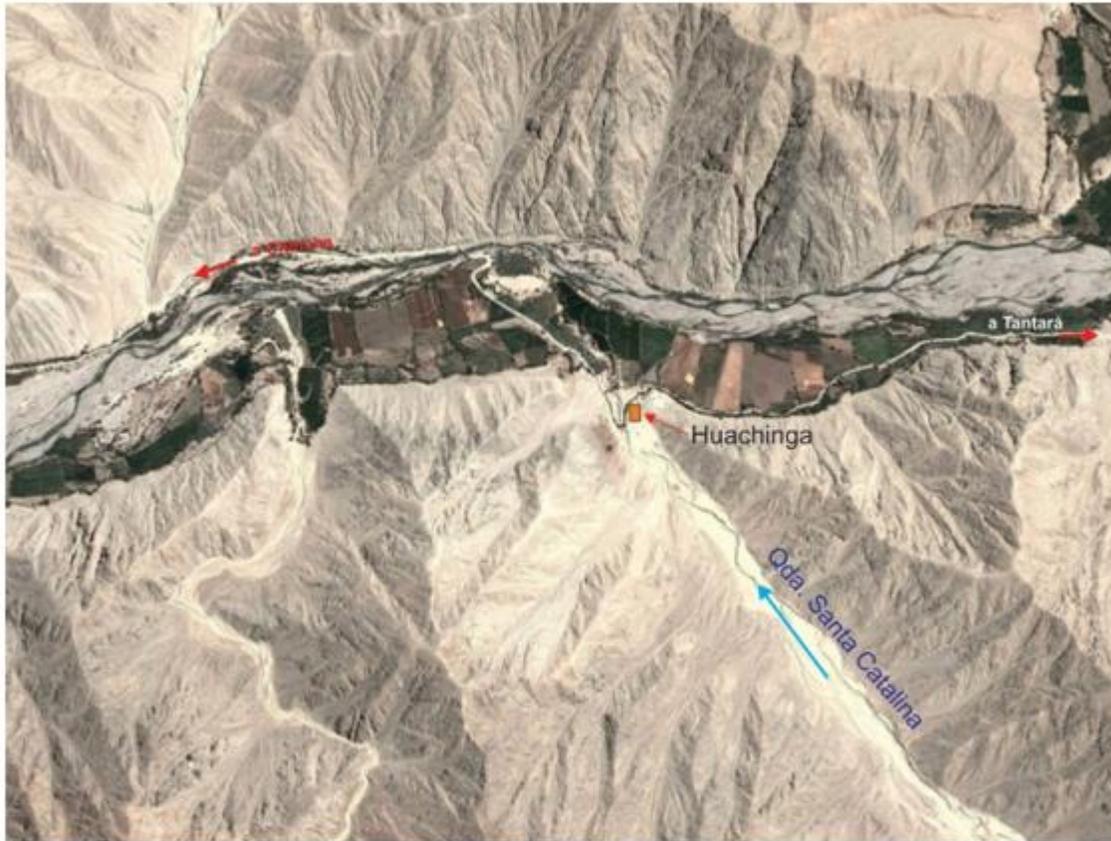
| No. | PELIGRO GEOLÓGICO | SECTOR | DISTRITO | COMENTARIO GEODINÁMICO |
|---|---|---|---|--|
| ZC-2 | Flujo de detritos (huaico) | Quebrada Santa Catalina-Poblado de Huachinga | Alto Larán | Tramo de un kilómetro de carretera a Capillas, cruza la quebrada y está trazada en el abanico proluvial. El poblado de Huachinga se asienta muy cerca de la quebrada. Pueden presentarse flujos excepcionalmente. |

ZC-2. Imagen Google Earth donde se puede observar la carretera a Tantarà, el puente y el poblado de Huachinga que se asienta en la margen derecha de la quebrada Santa Catalina.

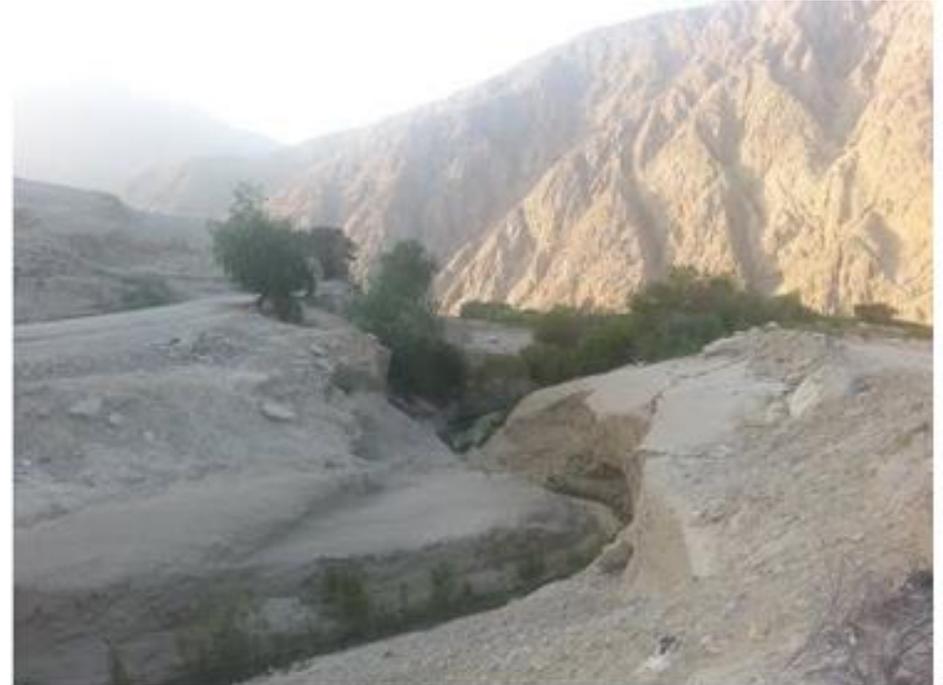
ZC-2. Quebrada Santa Catalina, por donde discurren flujos de detritos, excepcionalmente

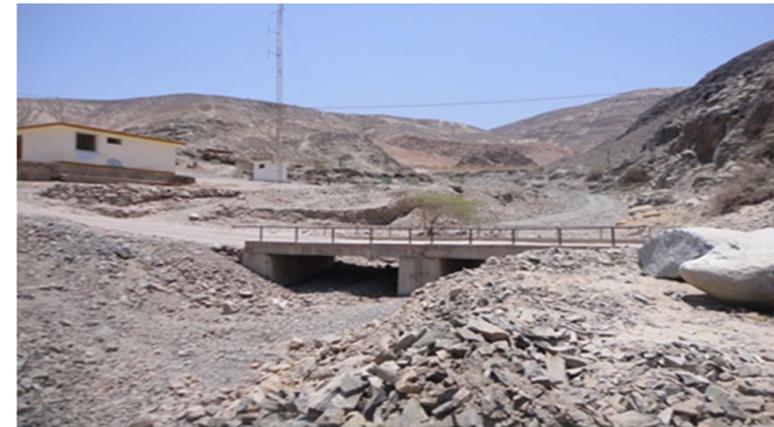
ZC-3. Sector de Sarmarca. Viviendas asentadas muy cerca de quebrada que se activa excepcionalmente y acarrea flujos.

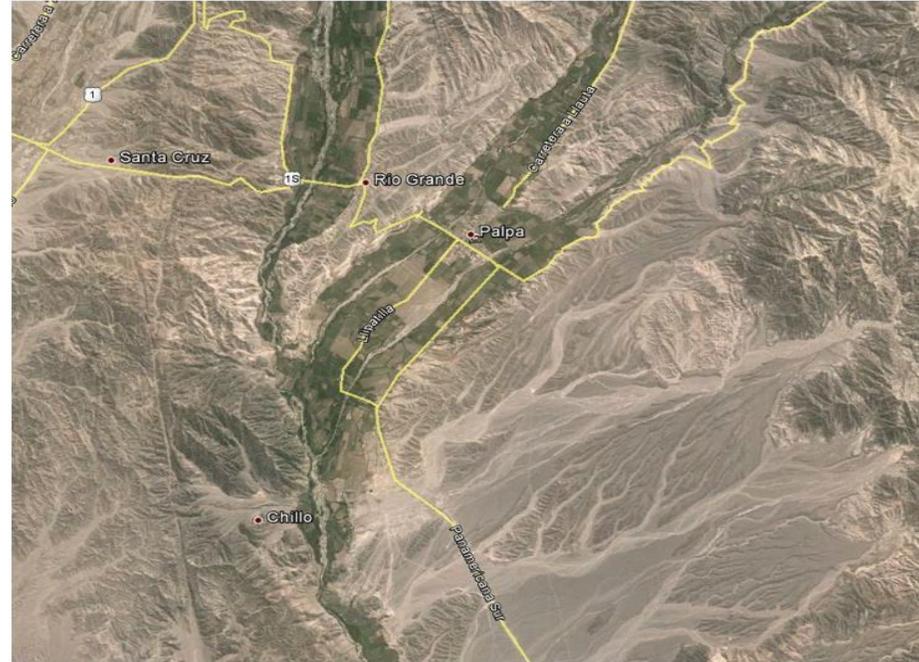
| No. | PELIGRO GEOLÓGICO | SECTOR | DISTRITO | COMENTARIO GEODINÁMICO |
|---|---|--|---|--|
| ZC-4 | Inundación y erosión fluvial | Panamericana Sur, sector de Grande-Palpa-Llipata | Palpa | Aumento en los caudales de los ríos Grande, Palpa y Viscas puede afectar viviendas, terrenos de cultivo y la carretera Panamericana sur, en un tramo de aproximadamente 19 km. El río Viscas afectó el sector de Santa Inés con inundación de terrenos en 1973, en 1998 rebasó el muro de defensa de 800 m de longitud. Actualmente, el cauce está colmatado. La presencia de torrenceras que se activan excepcionalmente, puede cortar la carretera en varios tramos. |

ZC-4. Imagen Google Earth. Se observa la Panamericana Sur, las ciudades de Palpa, y río Grande, y los cauces de los ríos y quebradas que pueden afectar viviendas y un tramo de la carretera.

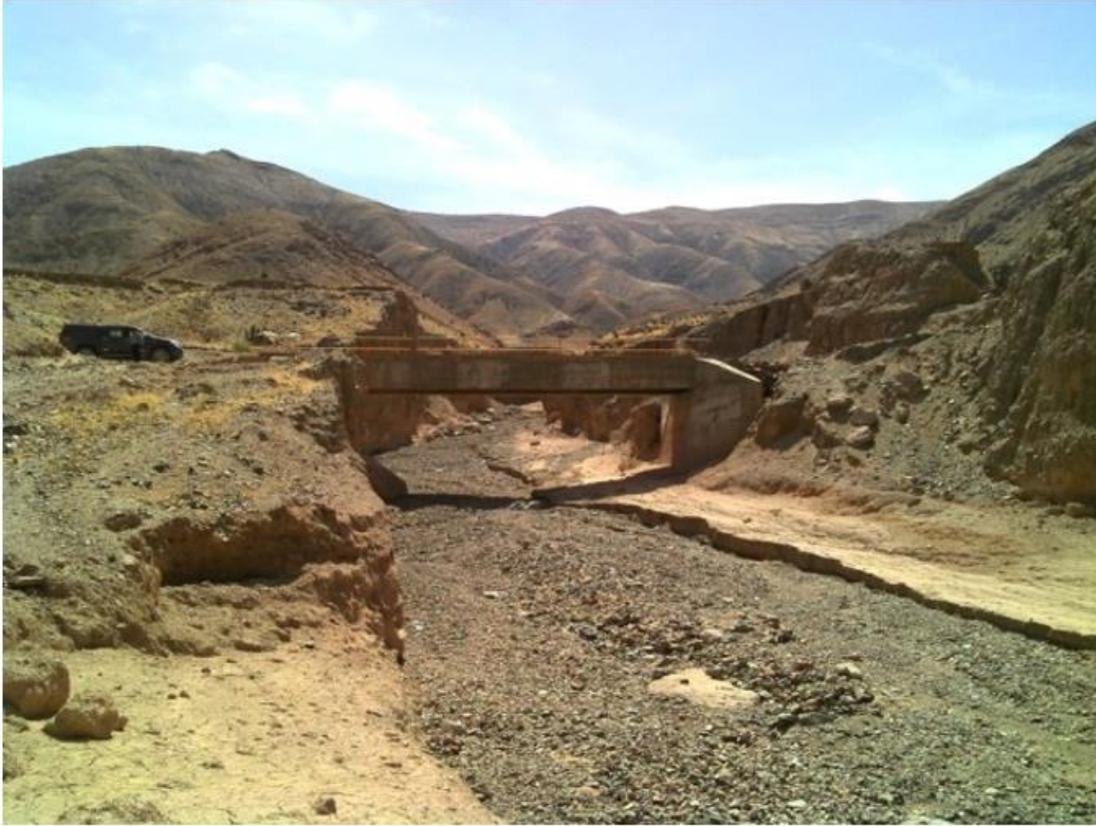
| No. | PELIGRO GEOLÓGICO | SECTOR | DISTRITO | COMENTARIO GEODINÁMICO |
|---|---|--|---|--|
| ZC-5 | Flujos de detritos | Carretera Palcamarca-Tibillo | Tibillo | Tramo carretero afirmado de unos 25 km, cortado excepcionalmente por flujos de detritos (quebradas Aparpo, Gramadal, Paton, Monta, Jaguar, Condoray, Aguada) que cortan el tránsito hacia Tibillo. |

ZC-5. Quebrada Aparpo, carretera a Tibillo, que se activa excepcionalmente.

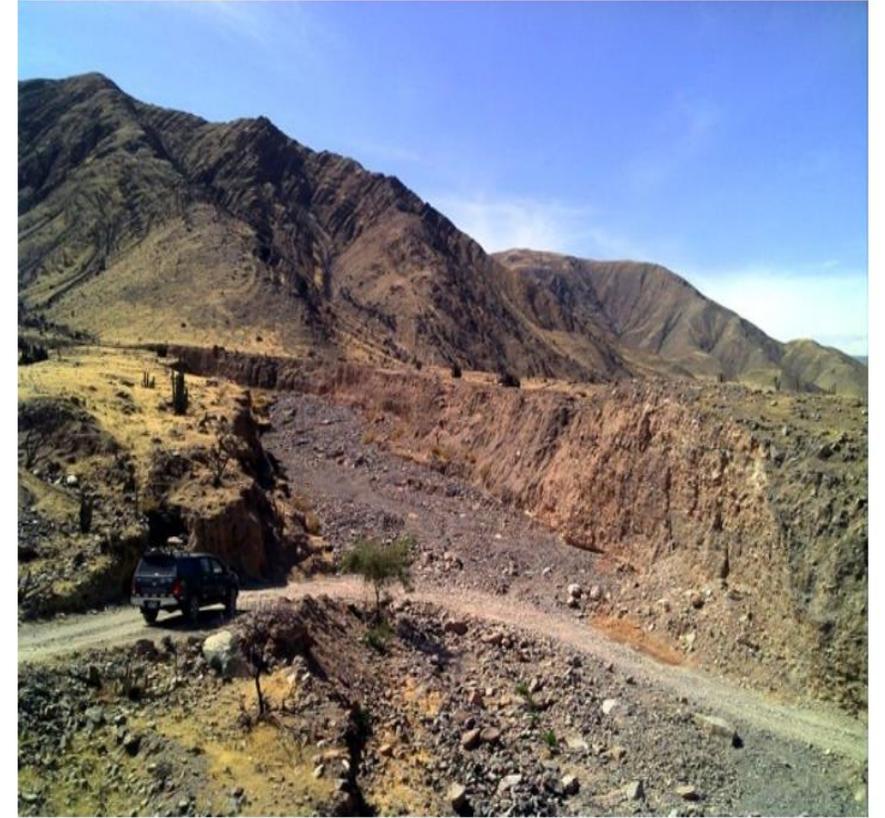
ZC-5. Quebrada Gramadal, carretera a Tibillo. Falta construir un badén o pontón.

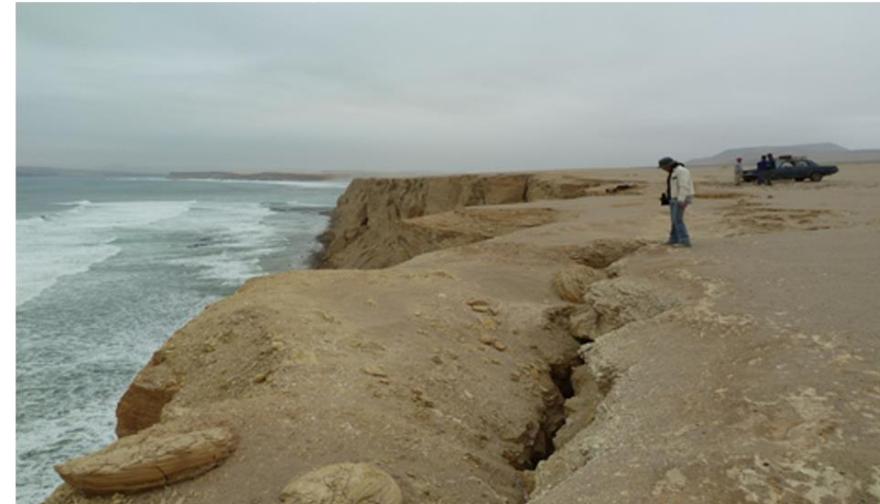
| No. | PELIGRO GEOLÓGICO | SECTOR | DISTRITO | COMENTARIO GEODINÁMICO |
|---|---|--|---|--|
| ZC-6 | Derrumbe de rocas y suelos | Playa Las Salinas / Extremo sur de Playa Yumaque | Paracas | En el afloramiento de areniscas de grano fino con lutitas foliadas se han generado agrietamientos de 0.20 cm hasta 1 m de espaciamiento, por efecto del sismo del 15 de agosto de 2007; los acantilados y terrazas marinas aparecen inestables con bloques colgados por caer. |

ZC-6 Asentamientos y agrietamientos en el acantilado de la Playa Las Salinas, en el extremo sur de la playa Yumaque

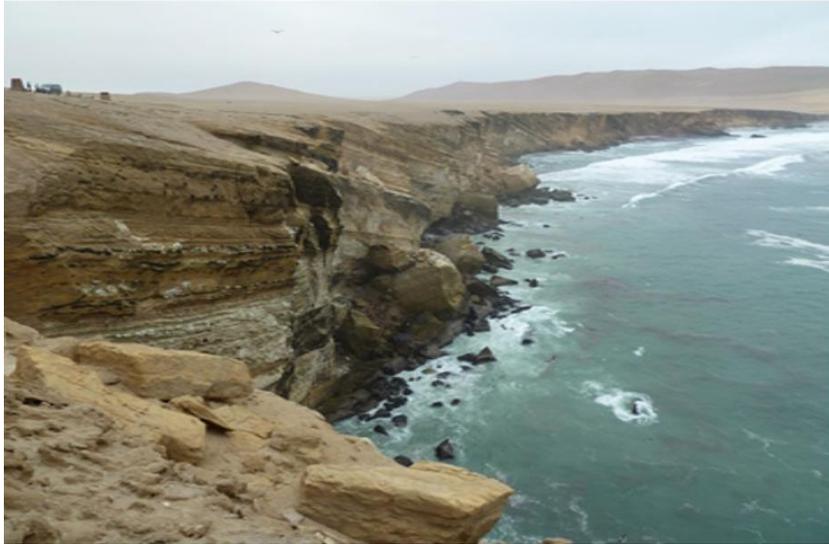
| No. | PELIGRO GEOLÓGICO | SECTOR | DISTRITO | COMENTARIO GEODINÁMICO |
|---|---|--|---|--|
| ZC-7 | Derrumbes, caída de rocas y deslizamiento | Entrada a la Mina- Bahía de Paracas / Sector Punta de Arquillo | Paracas | A lo largo de 2 km del acantilado se desprendieron grandes bloques de rocas con diámetros mayores e iguales a un metro que siguieron un plano de fractura paralelo y perpendicular al buzamiento de los estratos. Así también se aprecian bloques caídos de aproximadamente 8 m de longitud que afectan la zona de descanso de los lobos marinos en la bahía. El sismo del 15 de agosto de 2007 fue el detonante de estas caídas. El borde del acantilado aparece agrietado; un nuevo sismo puede producir la caída de estas masas de terrenos inestables. |

ZC-7. Sector Punta Arquillo, desde donde se produjo la caída de rocas que afectó la zona de descanso de lobos marinos.

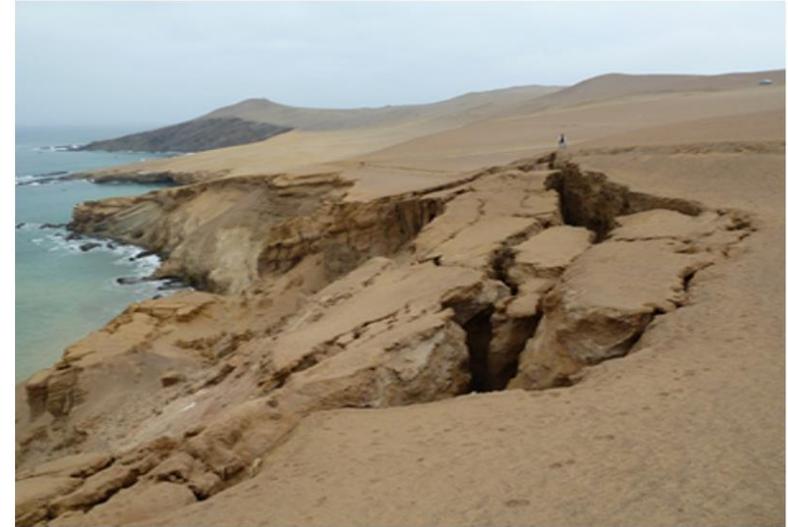
ZC-7. Acantilado en la Reserva Nacional de Paracas donde se presentó un deslizamiento muy cerca al sector La Mina- bahía de Paracas, durante el sismo de Pisco del año 2007.

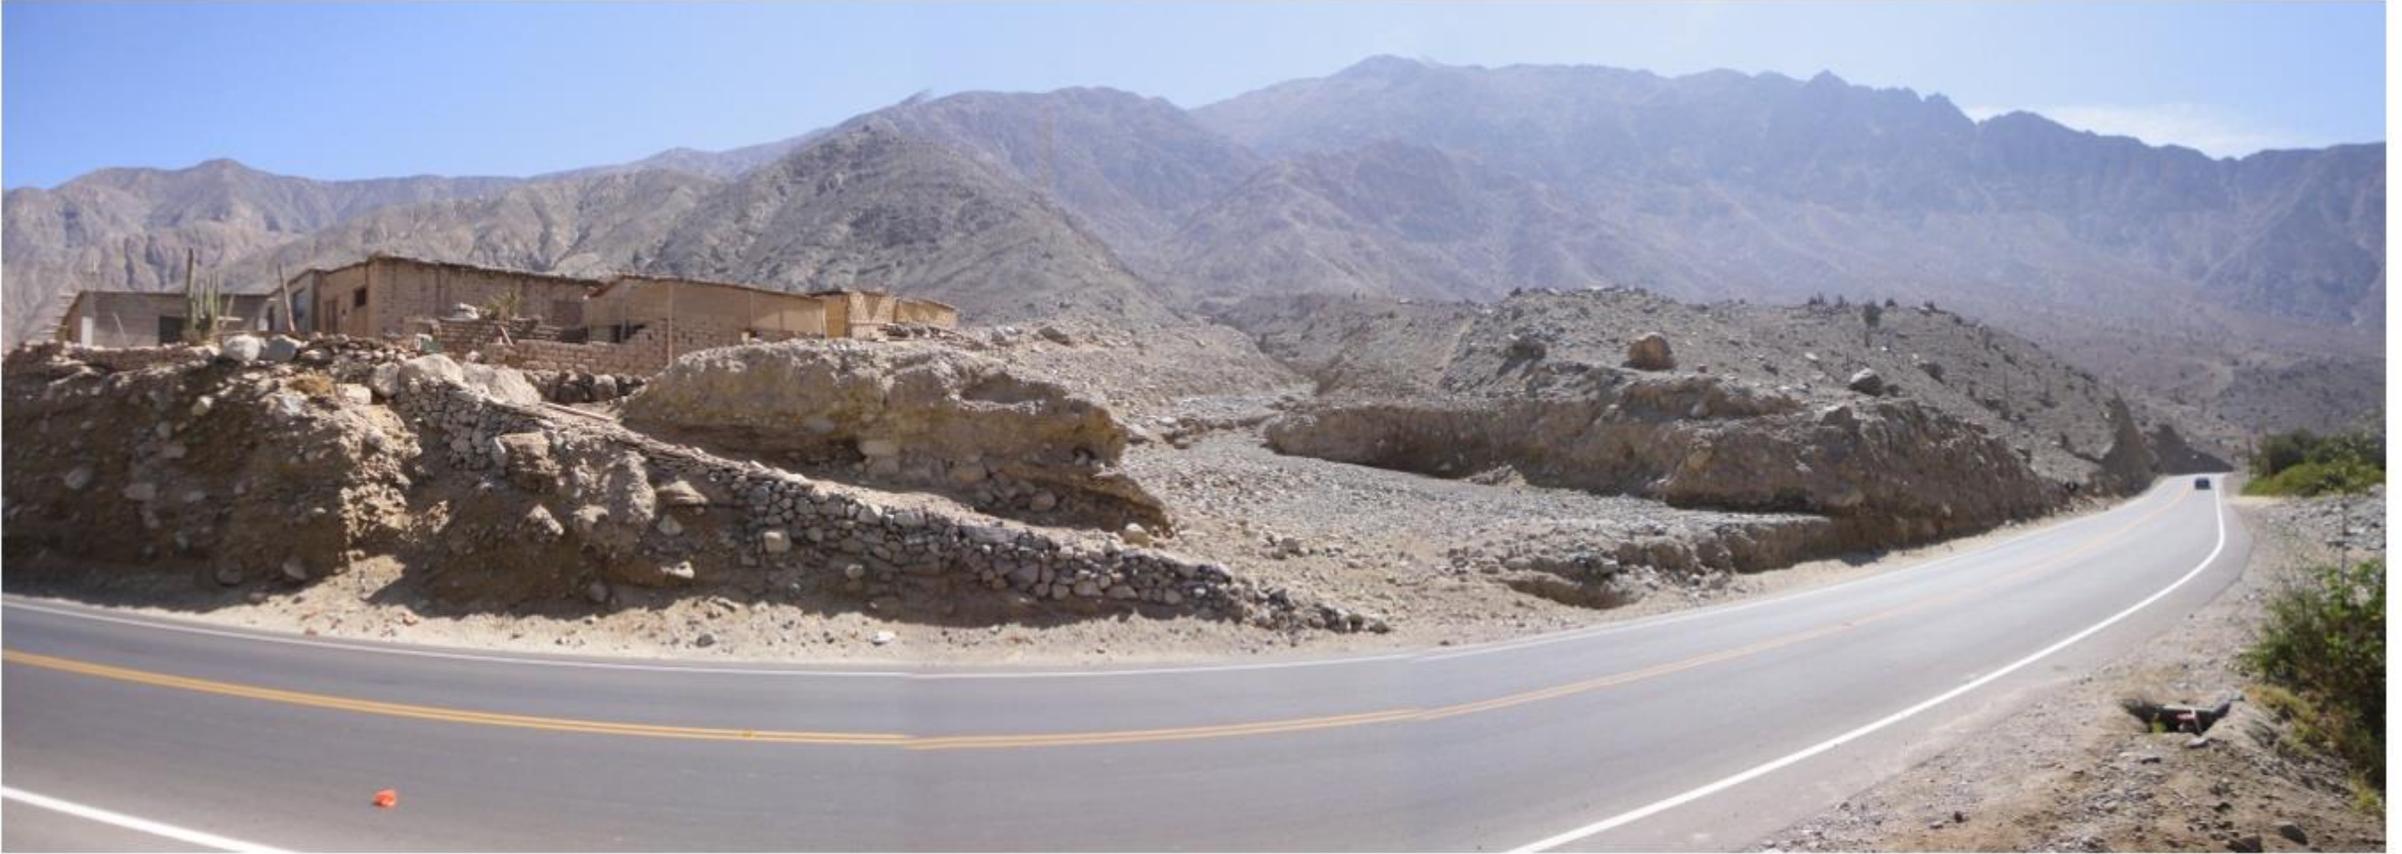
| No. | PELIGRO GEOLÓGICO | SECTOR | DISTRITO | COMENTARIO GEODINÁMICO |
|---|---|--|---|--|
| ZC-8 | Flujos de detritos | Carretera Libertadores Wari, entre Huancano y Cacahuase | Humay | Tramo de aproximadamente 20 km cortado por varias torrenteras y quebradas que se activan excepcionalmente y generan huaicos que pueden afectar la carretera y los poblados que se asientan en sus márgenes. |

ZC-8. Viviendas del sector de Lauta asentadas en el abanico del huaico antiguo; la carretera cruza la quebrada que se activa excepcionalmente.

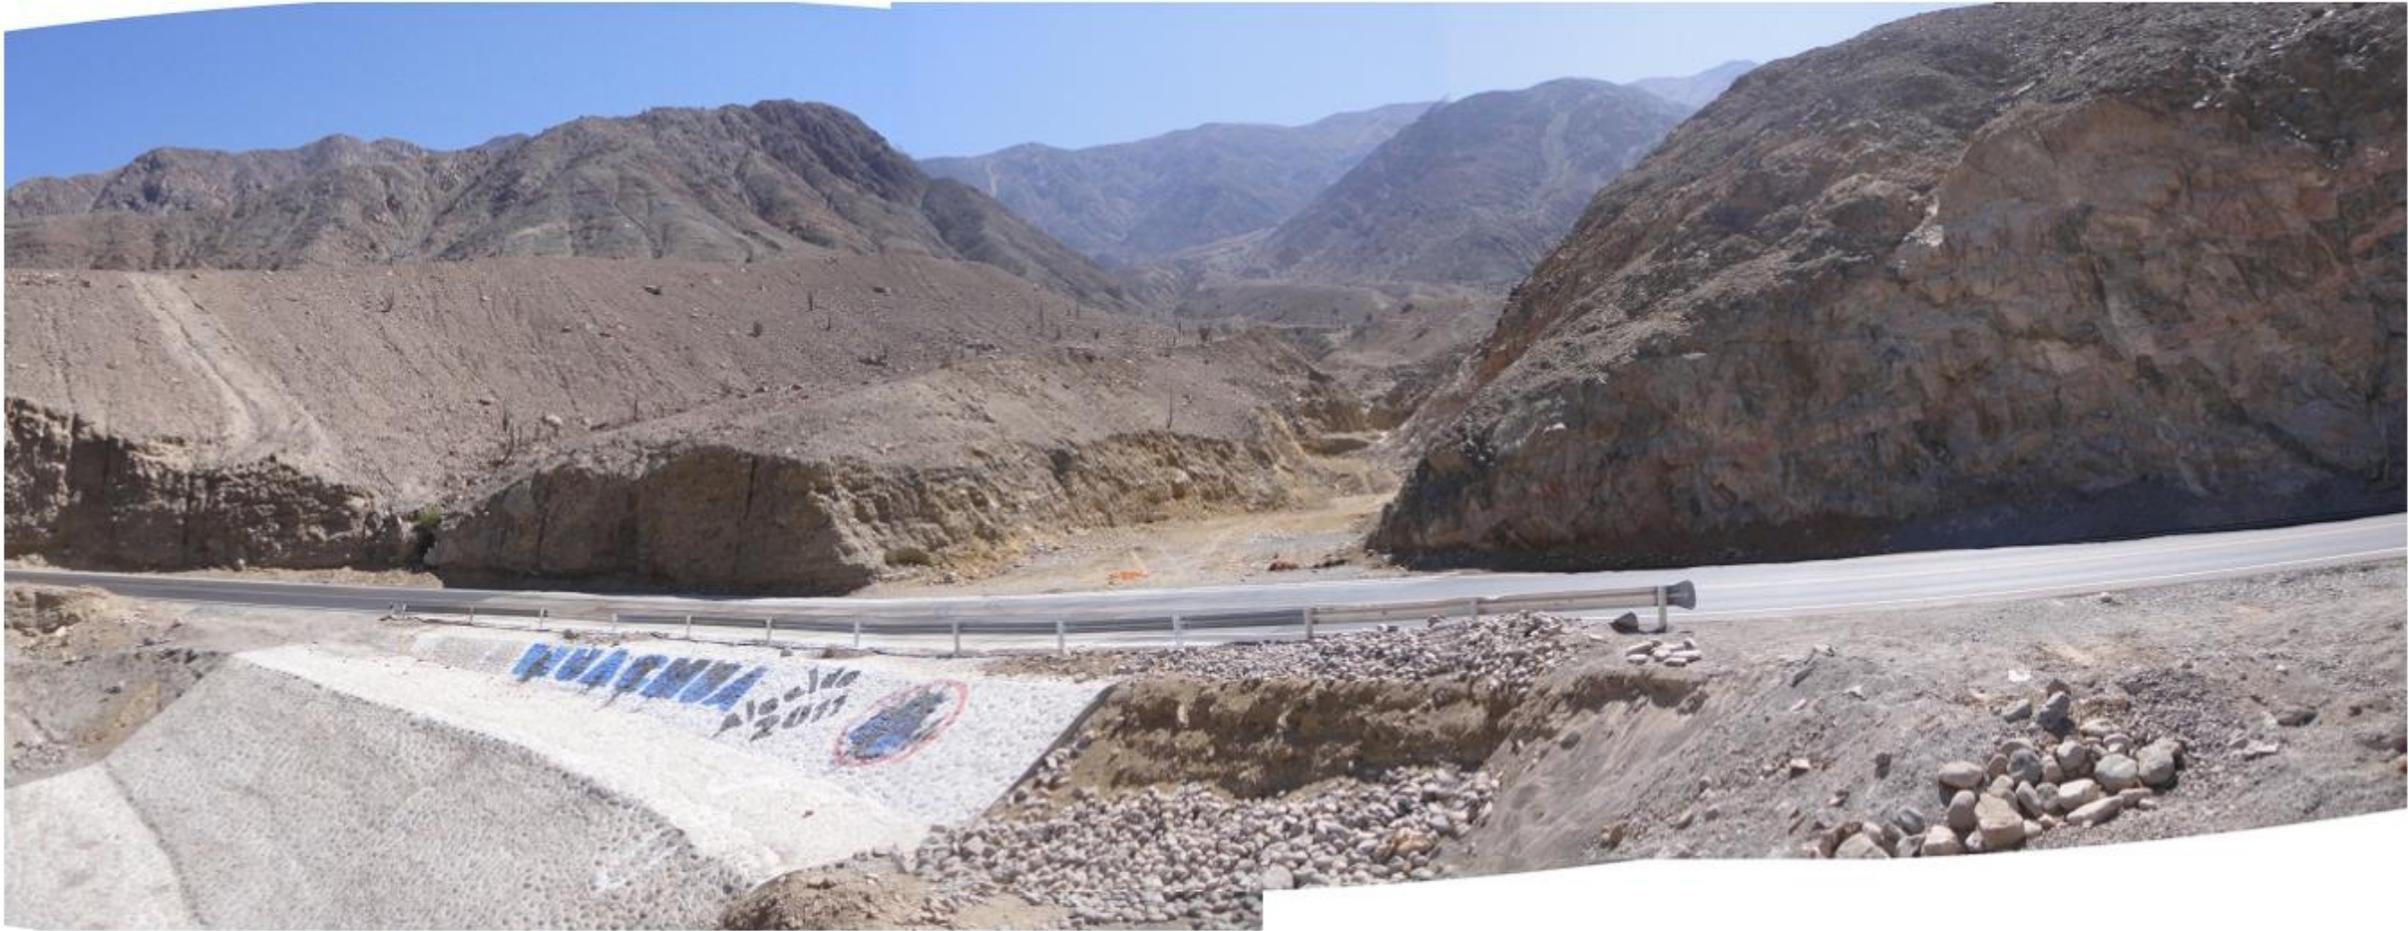
ZC-8. Quebrada Chivato Loco. Se activa excepcionalmente y acarrea flujos de detritos; puede cortar el paso por la carretera Libertadores Wari.

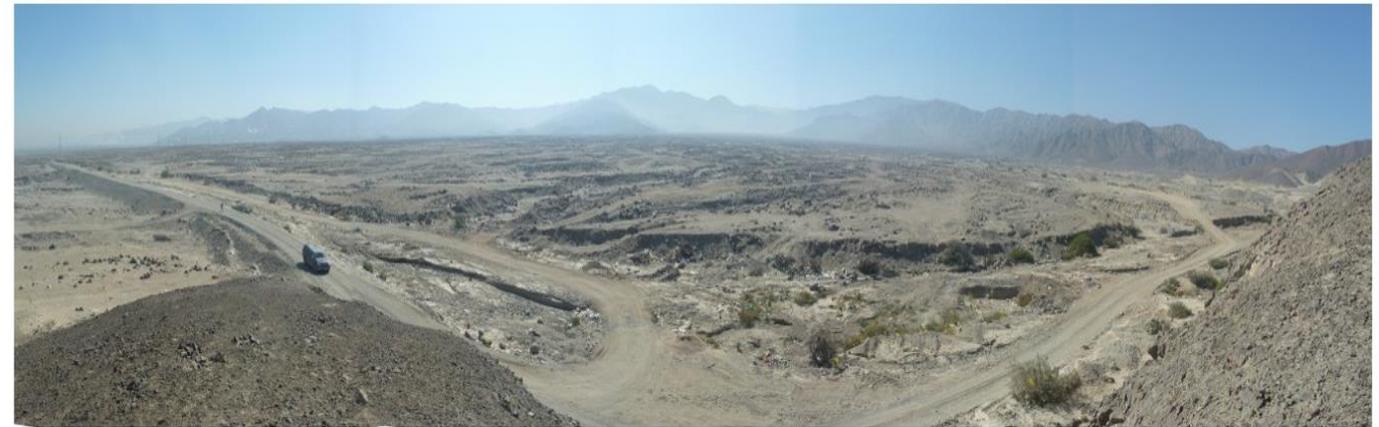
| No. | PELIGRO GEOLÓGICO | SECTOR | DISTRITO | COMENTARIO GEODINÁMICO |
|---|---|---|---|--|
| ZC-10 | Inundación fluvial, flujos de detritos y lodo | La Tinguiña-Chanchajalla | La Tinguiña | Quebradas Cordero, Raquel y Cansas, tributarias por la margen izquierda del río Ica; se activan excepcionalmente y acarrear flujos de detritos y de lodo. El 29 de enero de 1998, se activa la quebrada Cansas y produce una inundación que causó grandes daños en La Tinguiña. |

ZC-10. Quebrada Cansas, que se activa excepcionalmente y acarrea flujos de detritos. Se ha construido un dique transversal al cauce de la quebrada para encausar sus aguas.

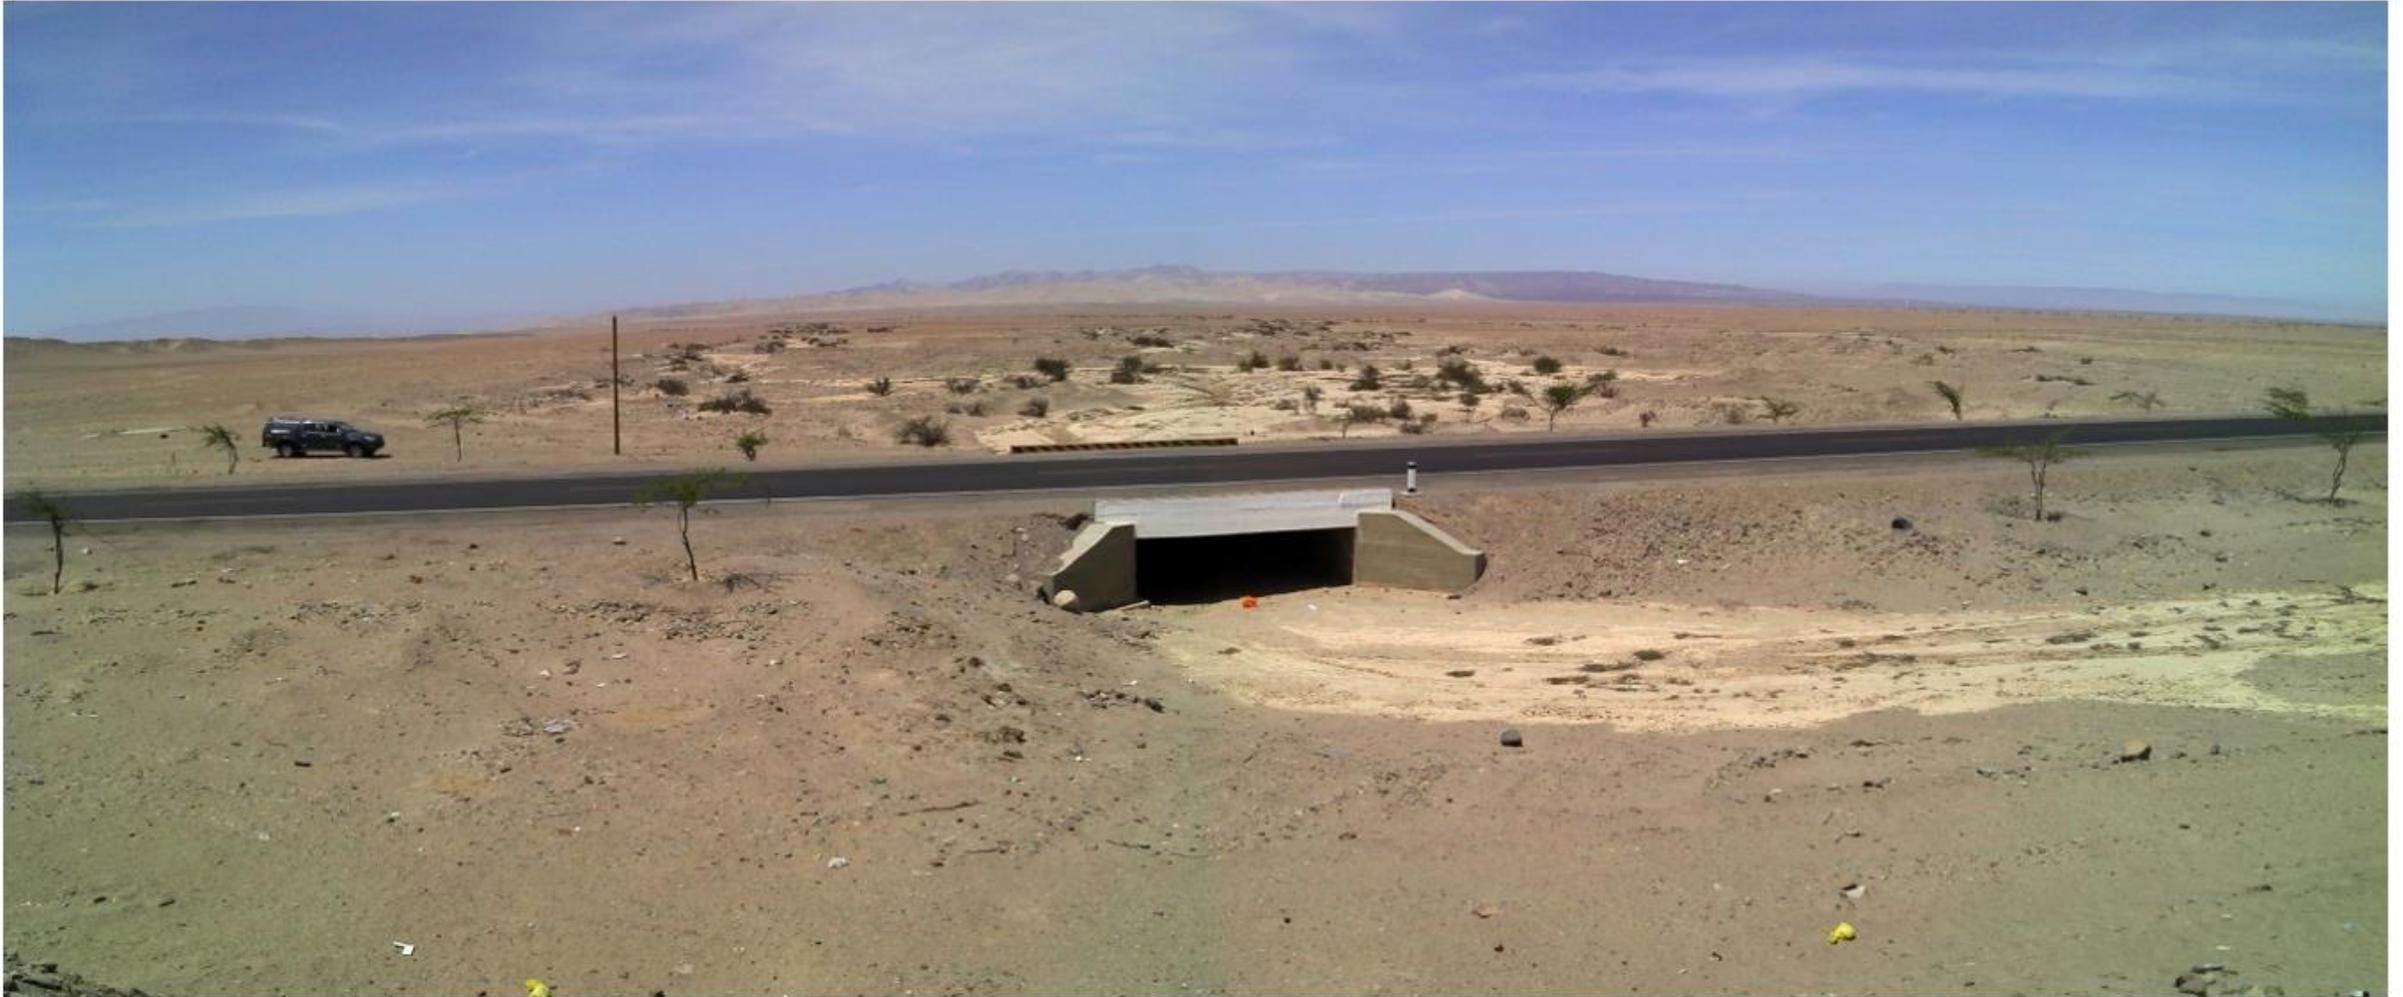
| No. | PELIGRO GEOLÓGICO | SECTOR | DISTRITO | COMENTARIO GEODINÁMICO |
|---|---|---|---|--|
| ZC-12 | Flujos de detritos | Panamericana Sur, Tramo Ocucaje-Palpa | Santiago | Tramo de unos 46 km de la carretera Panamericana Sur, cortada por numerosas quebradas que acarrear flujos de detritos excepcionalmente como son las quebradas Tingue, Santa Cruz, Dos de Mayo, Gamonal, Magallanes, Retamales, así como las quebradas que disectan la pampa costanera. |

ZC-12. Quebrada que se activa excepcionalmente a la altura del km 377 de la carretera Panamericana Sur.

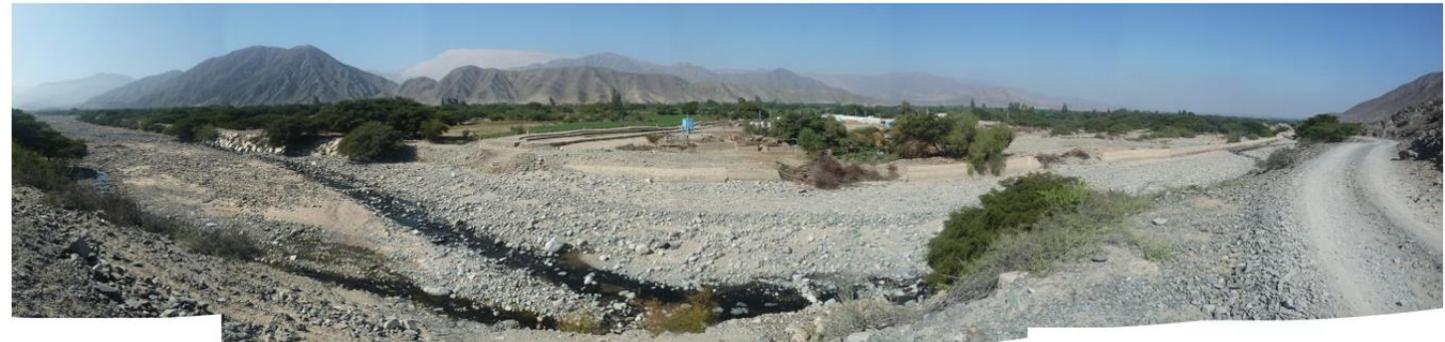
| No. | PELIGRO GEOLÓGICO | SECTOR | DISTRITO | COMENTARIO GEODINÁMICO |
|---|---|--|---|---|
| ZC-13 | Inundación y erosión fluvial | Orcona-Nazca | Nazca | Subidas del caudal del río Aja producen desbordes e inundaciones en la margen izquierda. |

ZC-13. Sector de Orcona. En la margen izquierda del río Aja, se han colocado muros de concreto y arrimado de material de río para controlar los procesos erosivos y la inundación fluvial.

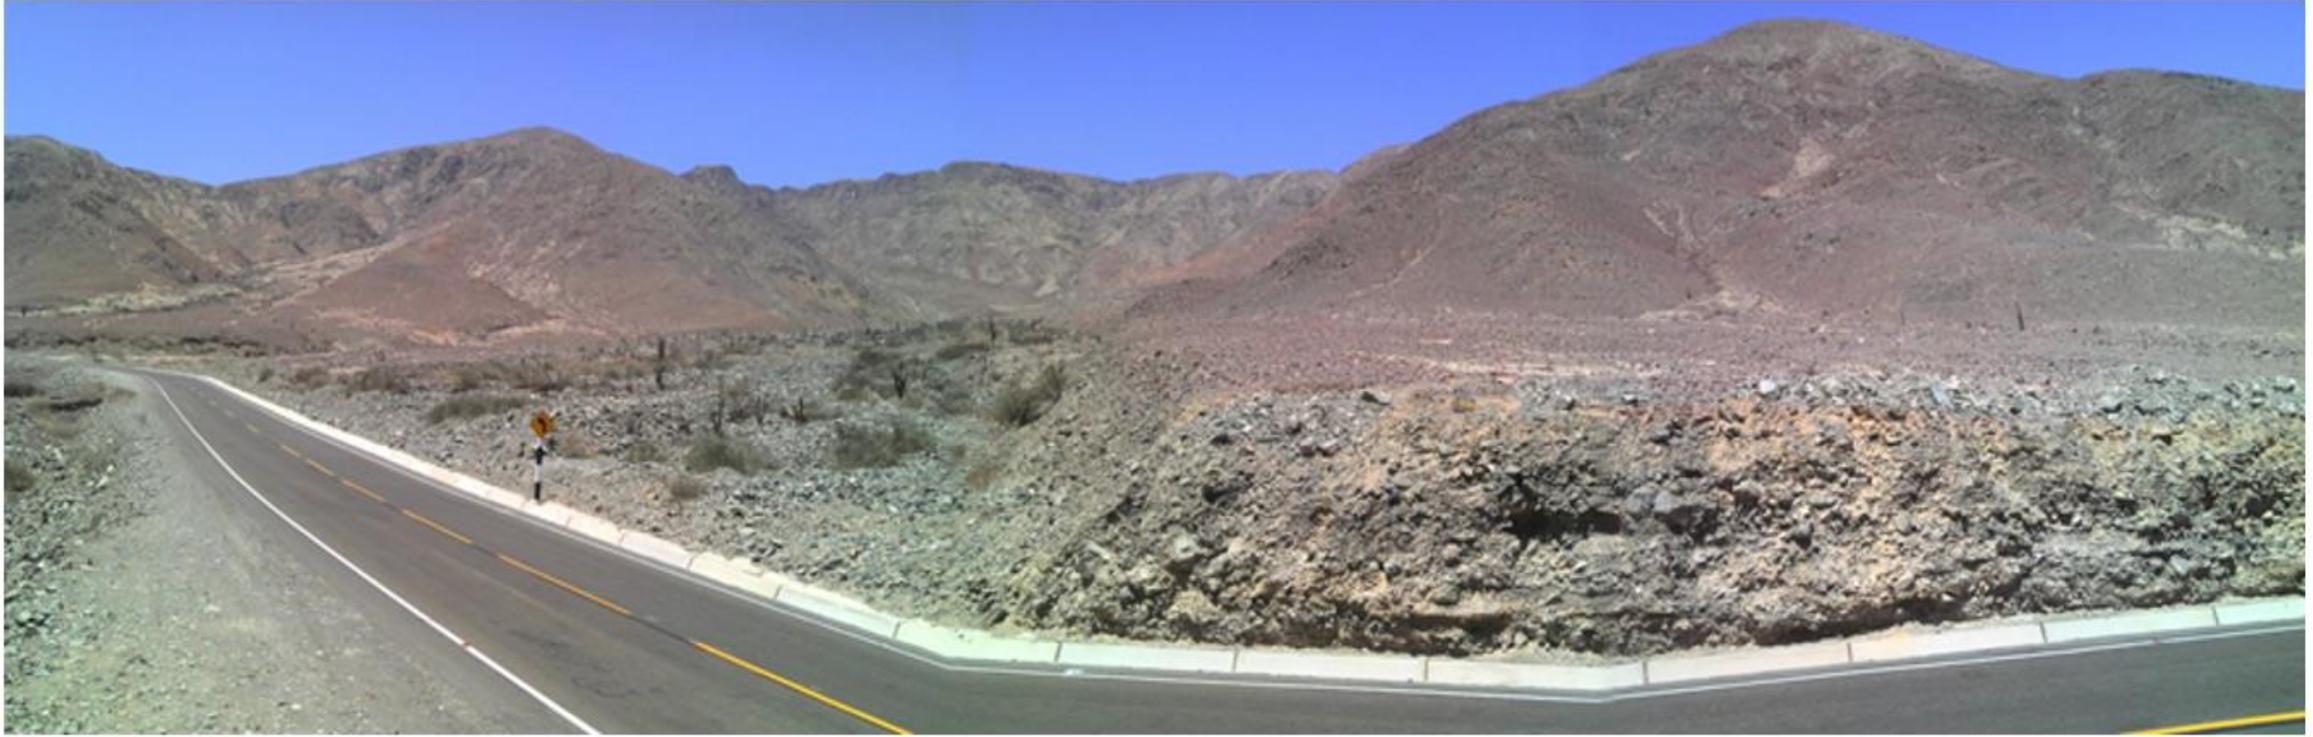
| No. | PELIGRO GEOLÓGICO | SECTOR | DISTRITO | COMENTARIO GEODINÁMICO |
|---|---|--|---|---|
| ZC-14 | Flujos de detritos | Carretera Nazca-Abancay, tramo Nazca-Mina Sol de Oro | Nazca | Se activa excepcionalmente la quebrada Sol de Oro, sus tributarios y otras quebradas que atraviesan el tramo de carretera asfaltada hacia el Cusco, desde el km 4 al km 18. |

ZC-14. Depósitos en forma de abanicos, acumulados por huaicos excepcionales. Cauce de torrentera seca a la altura del km 16+380 de la carretera Nazca-Puquio
