**DIRECCIÓN DE GEOLOGÍA
AMBIENTAL Y RIESGO GEOLÓGICO**

INFORME TÉCNICO

**ZONAS CRÍTICAS POR PELIGROS GEOLÓGICOS
EN LA REGIÓN AREQUIPA**

OCTUBRE 2014

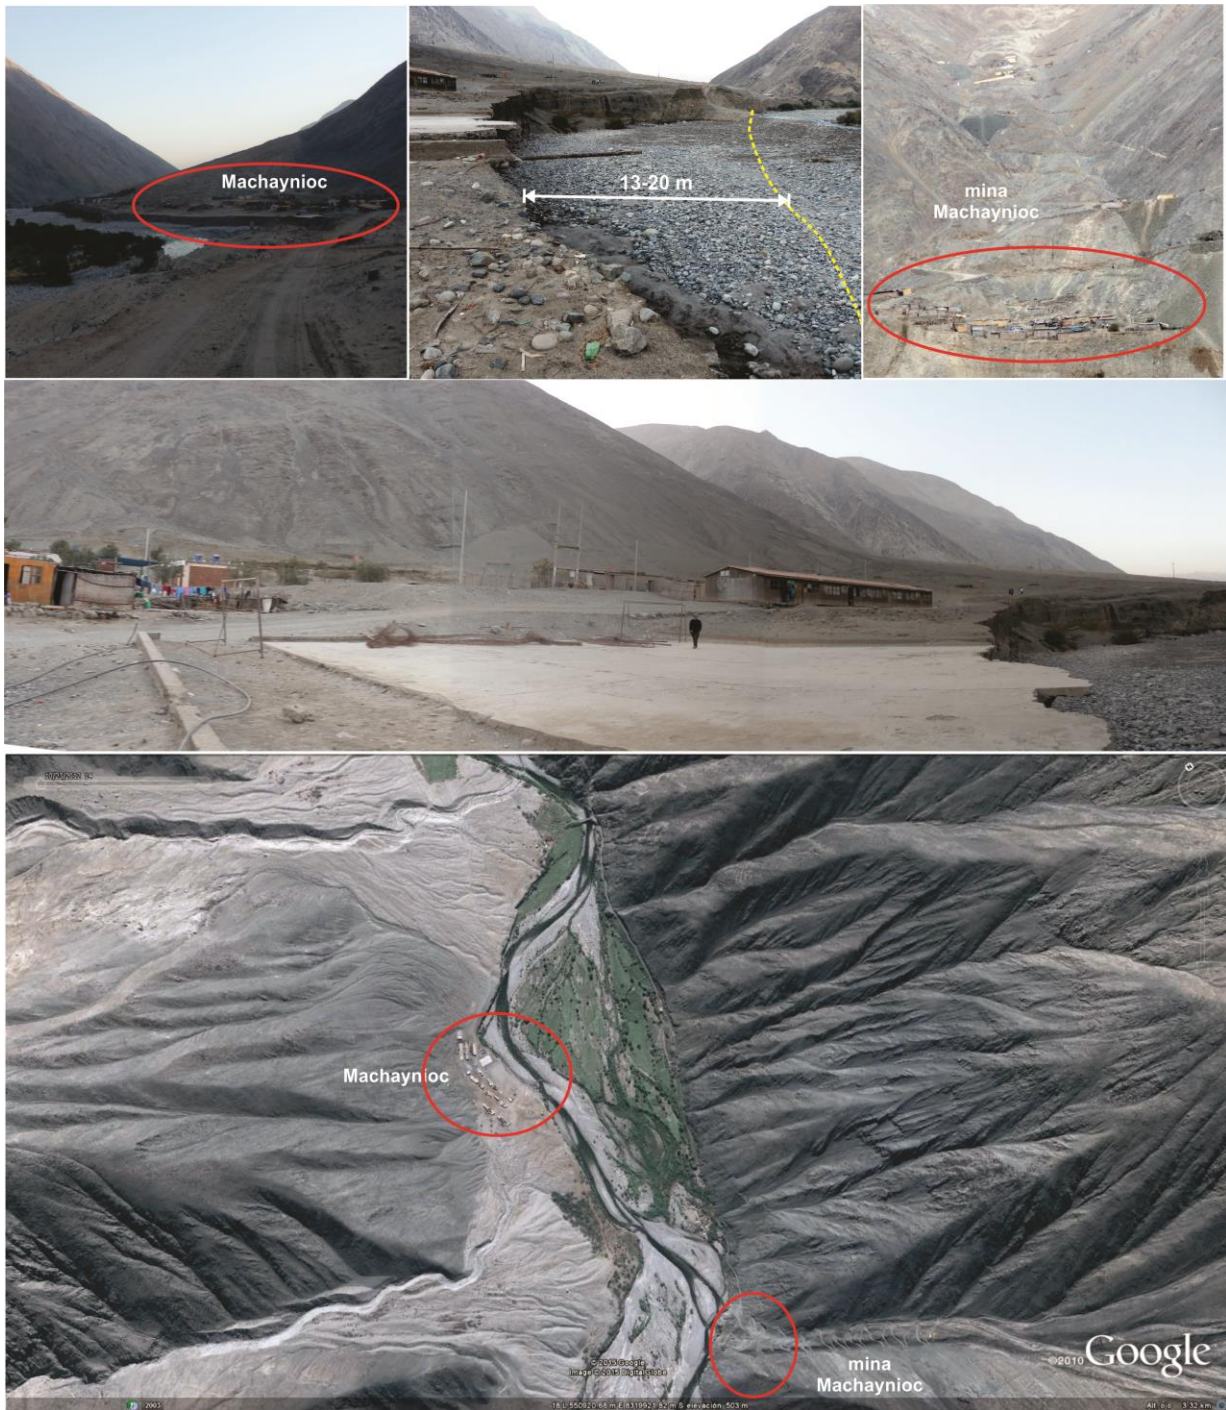
Foto 1. Vistas del sector Machaynioc afectado por erosión fluvial en la margen derecha del río Machaynioc, el poblado se encuentra sobre depósitos de flujos antiguos como se muestra en la imagen del Google Earth.

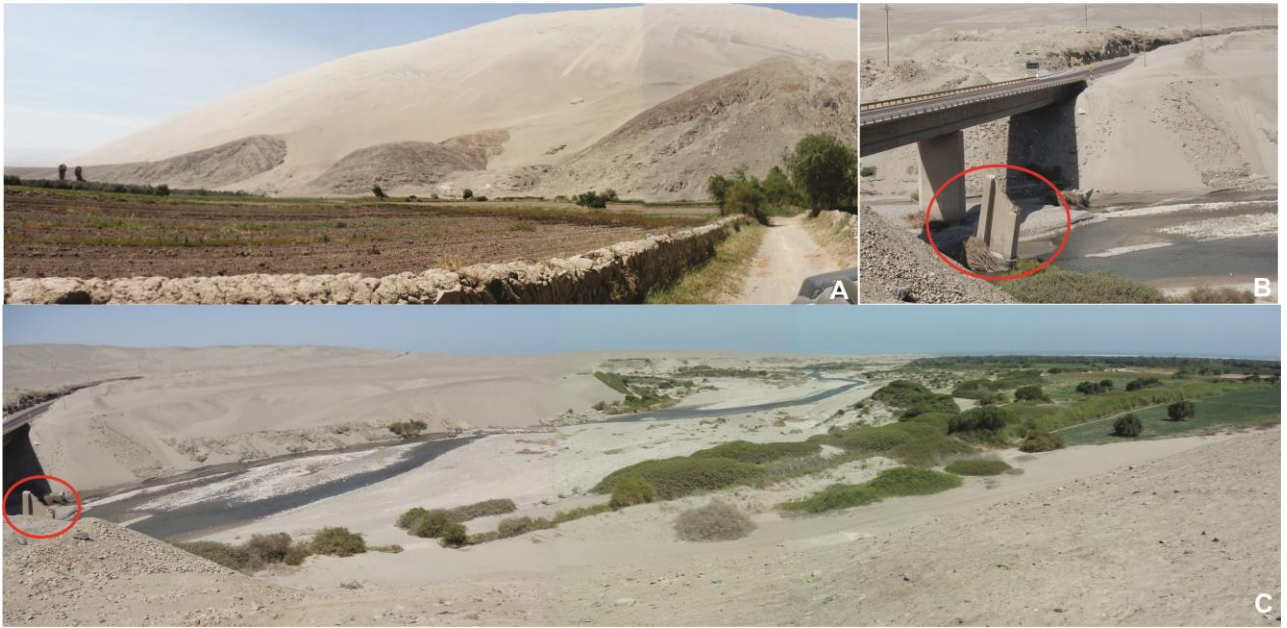
Foto 2. A) Arenamiento en el sector Acari, cerro El Toro afecta terrenos agrícolas, B y C) Inundación en el sector Chaviña, aún se observan restos de antiguo puente.

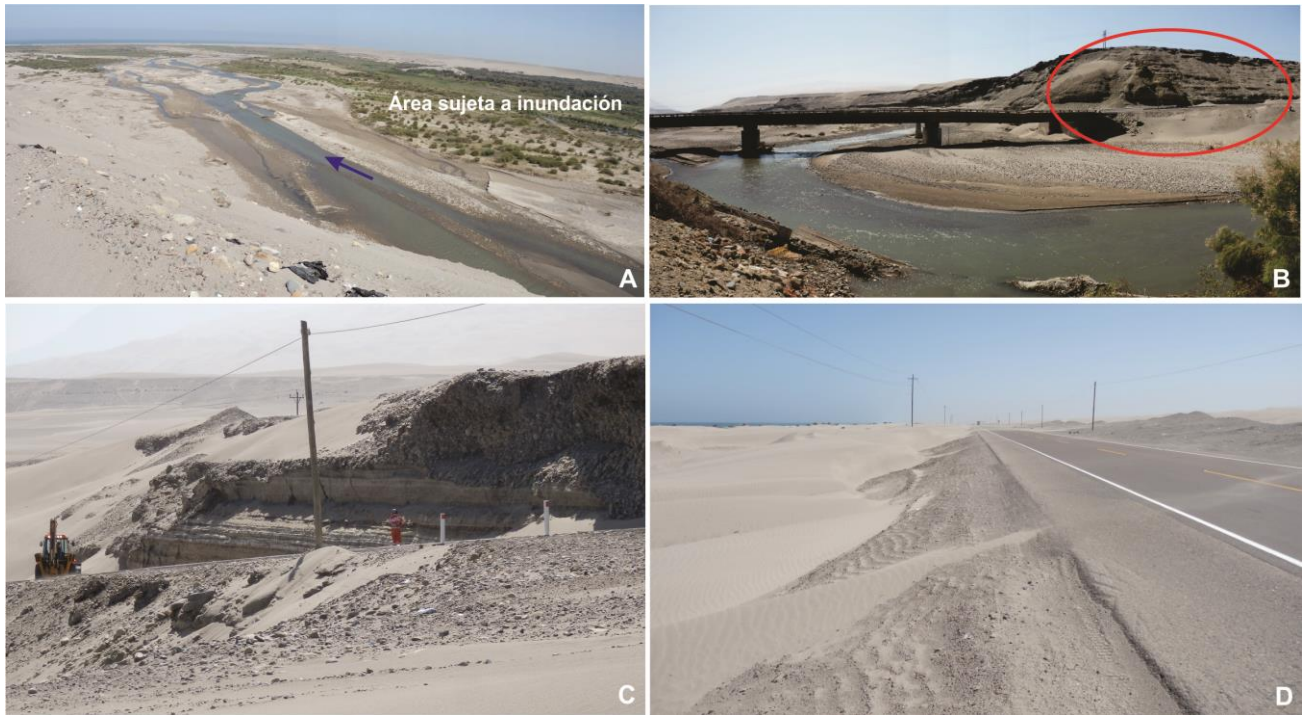
Foto 3. A) Área sujeta a inundación fluvial en ambas márgenes del río Yauca. B) Arenamiento en la margen izquierda del río Yauca. C) Derrumbes en talud superior de la carretera Panamericana Sur en depósitos de conglomerados y de arena. D) Invasión de dunas en carretera Panamericana Sur, km 578.

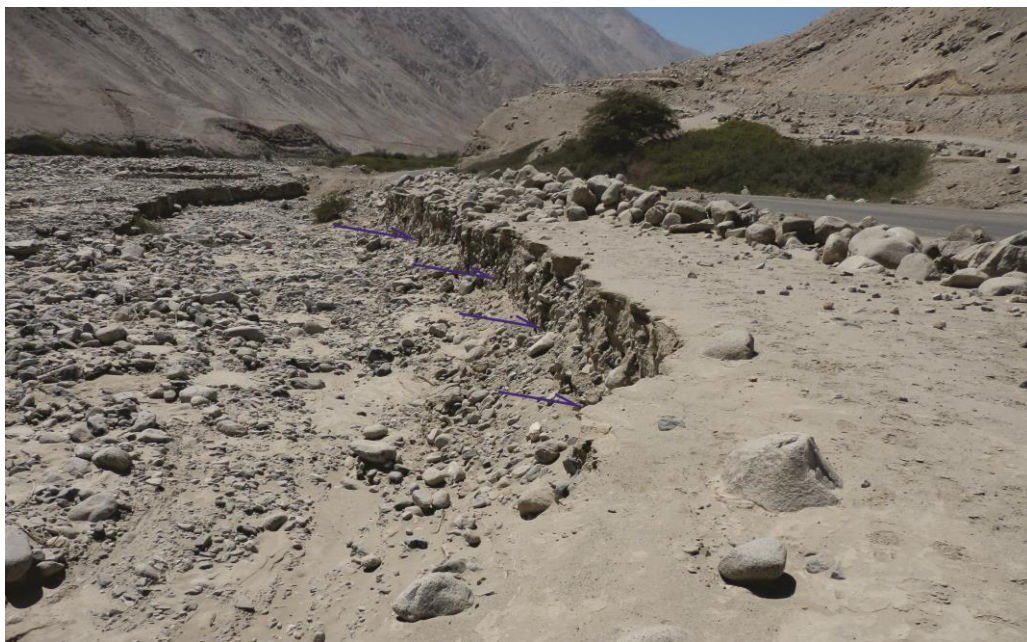
Foto 4. Erosión fluvial en el km 32+200 de la carretera Yauca-Laytaruma, en la margen izquierda de la quebrada Acaville.

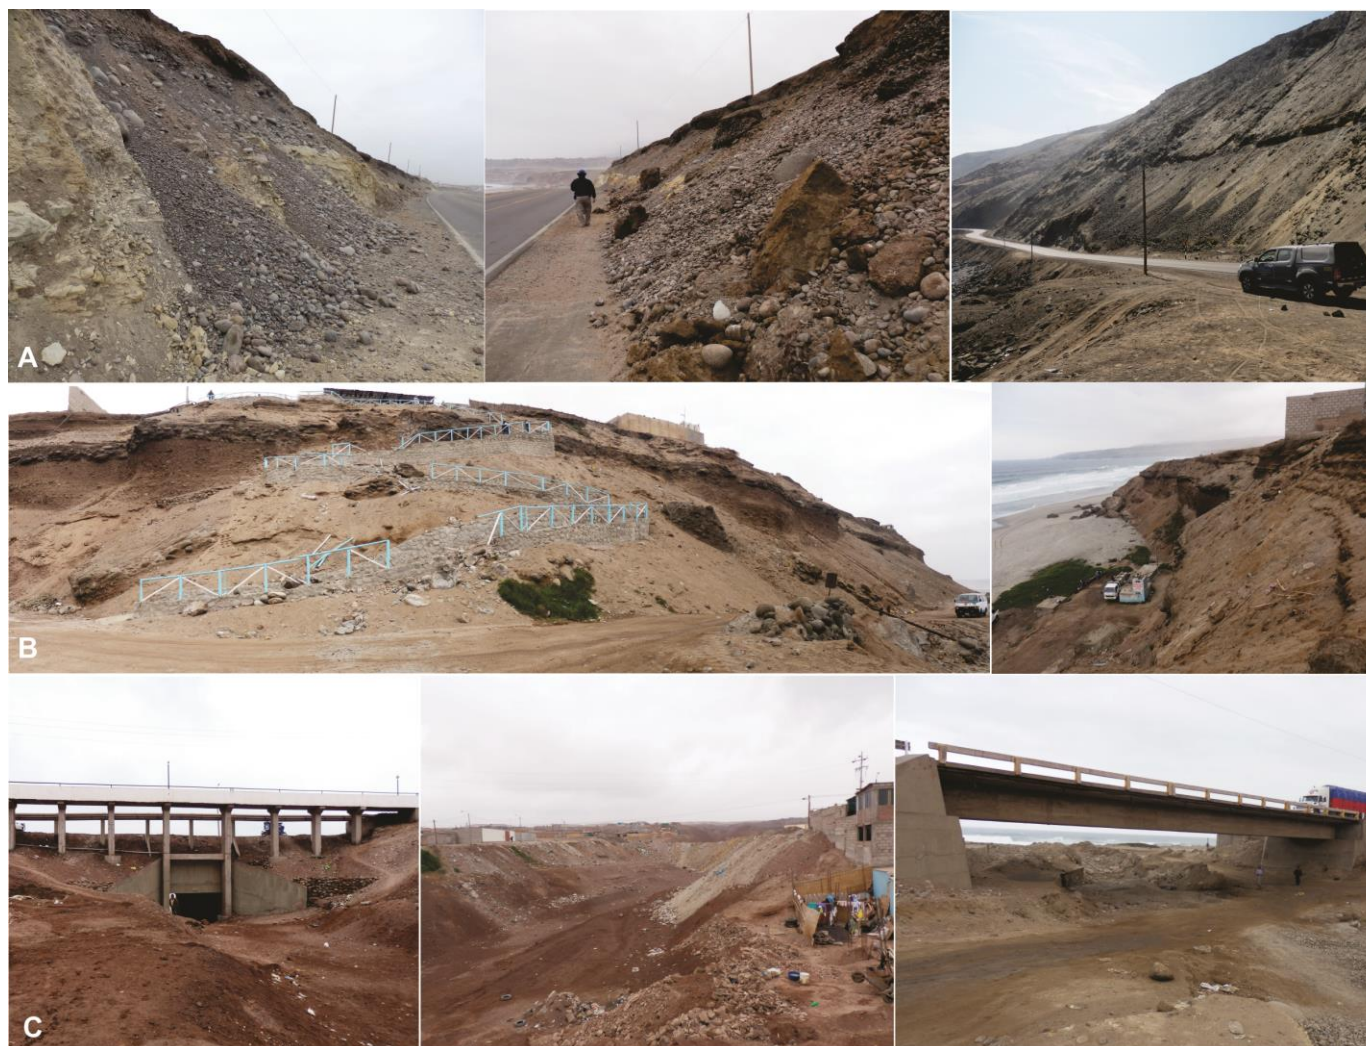
| PARAJE / SECTOR (DISTRITO) | PELIGRO GEOLÓGICO / COMENTARIO GEODINÁMICO | VULNERABILIDAD Y/O DAÑOS OCASIONADOS | RECOMENDACIONES |
|---|---|--|---|
| <p>6. Chala-La Caleta, km 585+800- km 619+100 de la carretera Panamericana Sur (Chala)</p> | <p>Área sujeta a flujo de detritos y derrumbes. Flujo de detritos en quebrada Chala, Cementerio y torrenteras que cruzan por el poblado de Chala. Se ha colocado un pontón en la quebrada Chala por donde cruzan las tuberías de agua y desagüe del poblado, aguas arriba se ha obstruido el cauce con desmontes rellenándolo para construir una trocha (foto 5).</p> <p>En caso de sismos, como el del 25 de setiembre del 2013, se generaron derrumbes en talud superior de carretera y grietas en plataforma de carretera Panamericana Sur desde el km 585+800 hasta el km 619+100 (foto 6), los cuales obstruyeron parte de la plataforma. El material comprometido corresponde a conglomerados areniscas y limolitas de las terrazas marinas. Caída de rocas desde talud superior de 5 m de alto. Compromete material de relleno de carretera y conglomerados.</p> | <p>Tramo de la carretera Panamericana sur (Chala-La Caleta), aproximadamente 34 km por sectores y zonas urbanas como Acarí, Agua Salada, Santa Rosa, La Aguadita, Chala y Atiquipa. Con presencia de grietas de 15 m de longitud con aberturas de 3 cm, asentamientos en terraplén de carretera del orden de los cuatro centímetros.</p> <p>Afectó también señalizaciones de red de fibra óptica y postes de televisión por cable.</p> | <p>Limpieza de cunetas, mejoramiento de taludes, reforzamiento del talud inferior. Limpieza del cauce de las quebradas y torrenteras. Colocar alcantarillas y pontones.</p> |

Foto 5. A) Derrumbes en talud superior de la carretera Panamericana con presencia de asentamientos en plataforma de carretera Panamericana Sur Km 615+100 al km 616+200. B) Sector de La Aguadita afectado por derrumbes y caída de rocas que afectaron camino peatonal a la playa. C) Quebradas Cementerio y Chala, aguas arriba de la quebrada Cementerio se ha obstruido el cauce de la quebrada con rellenos. Tomado el 03 de octubre del 2013, después del sismo del 25/09/13.

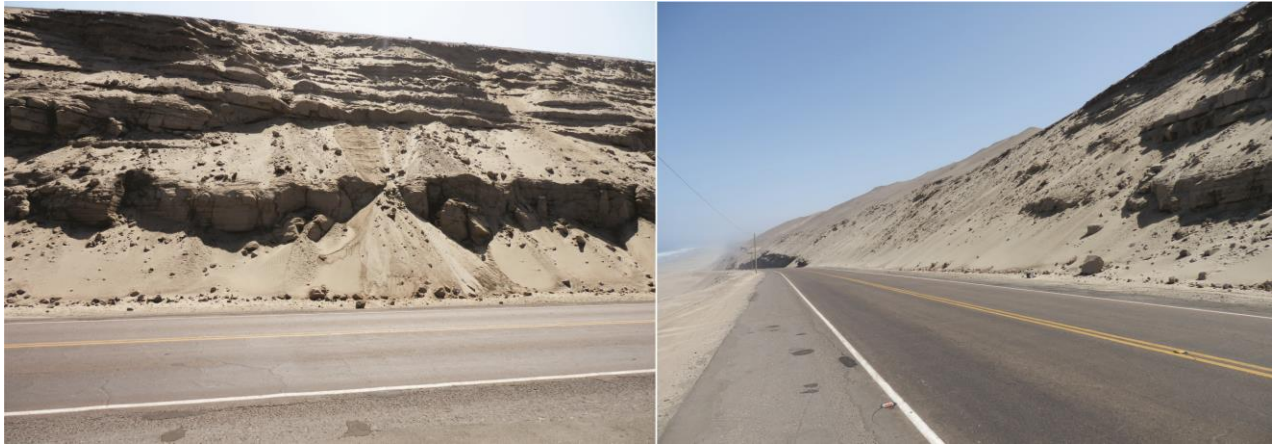
Foto 6. Derrumbes en depósitos eólicos y marinos en el km 648 de la carretera Panamericana Sur.

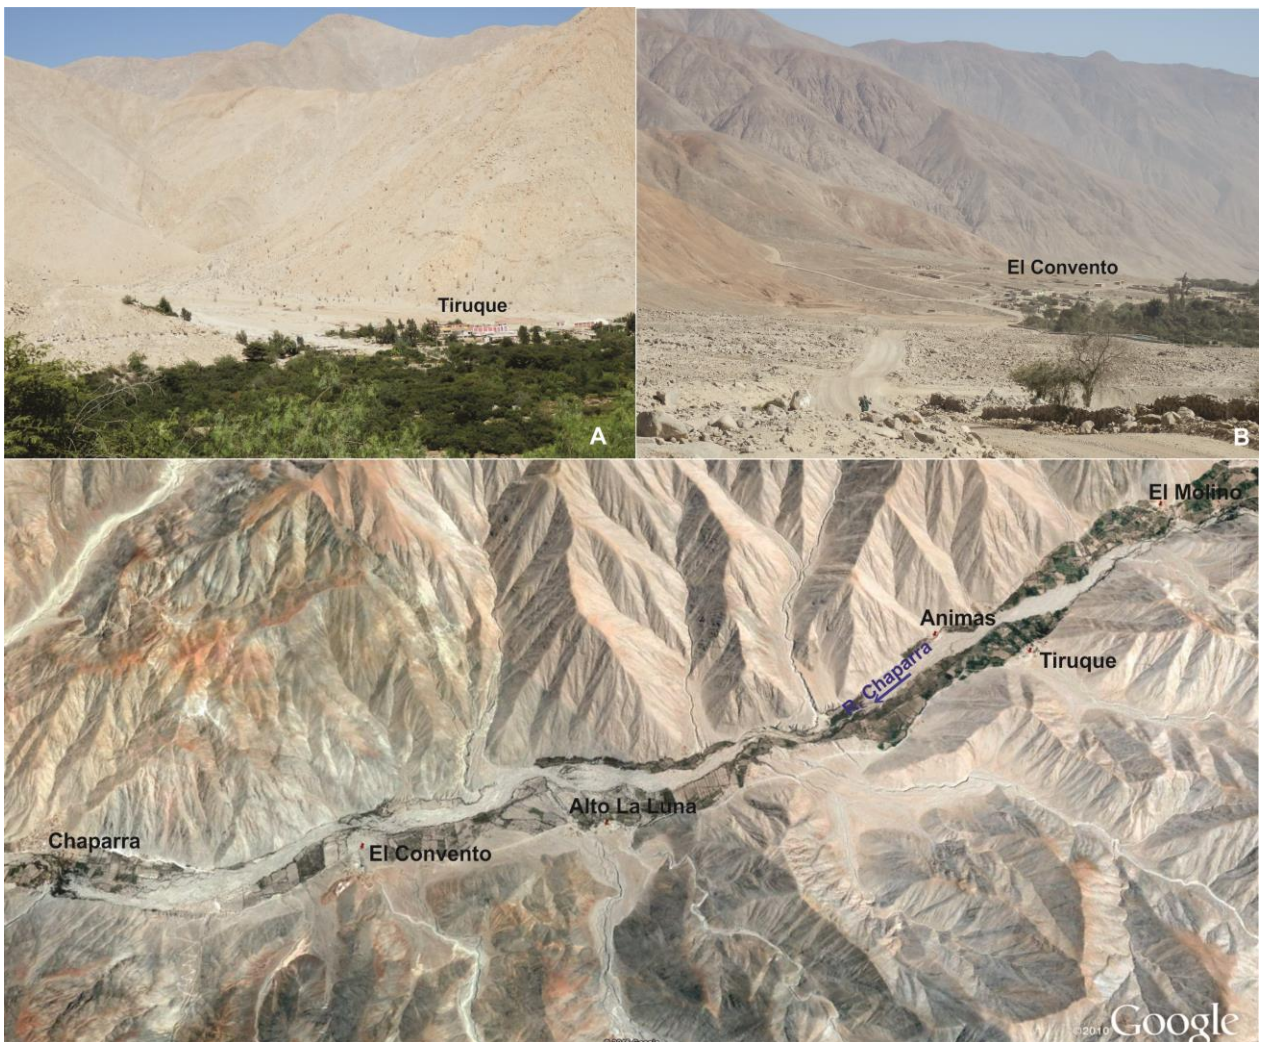
Foto 7. A) Poblado Tiruque se encuentra sobre abanico en margen izquierda del río Chaparra, km 55+800, B) quebrada Rinconada forma un abanico en la margen izquierda del río Chaparra sobre depósito antiguo se encuentra asentado el poblado El Convento.

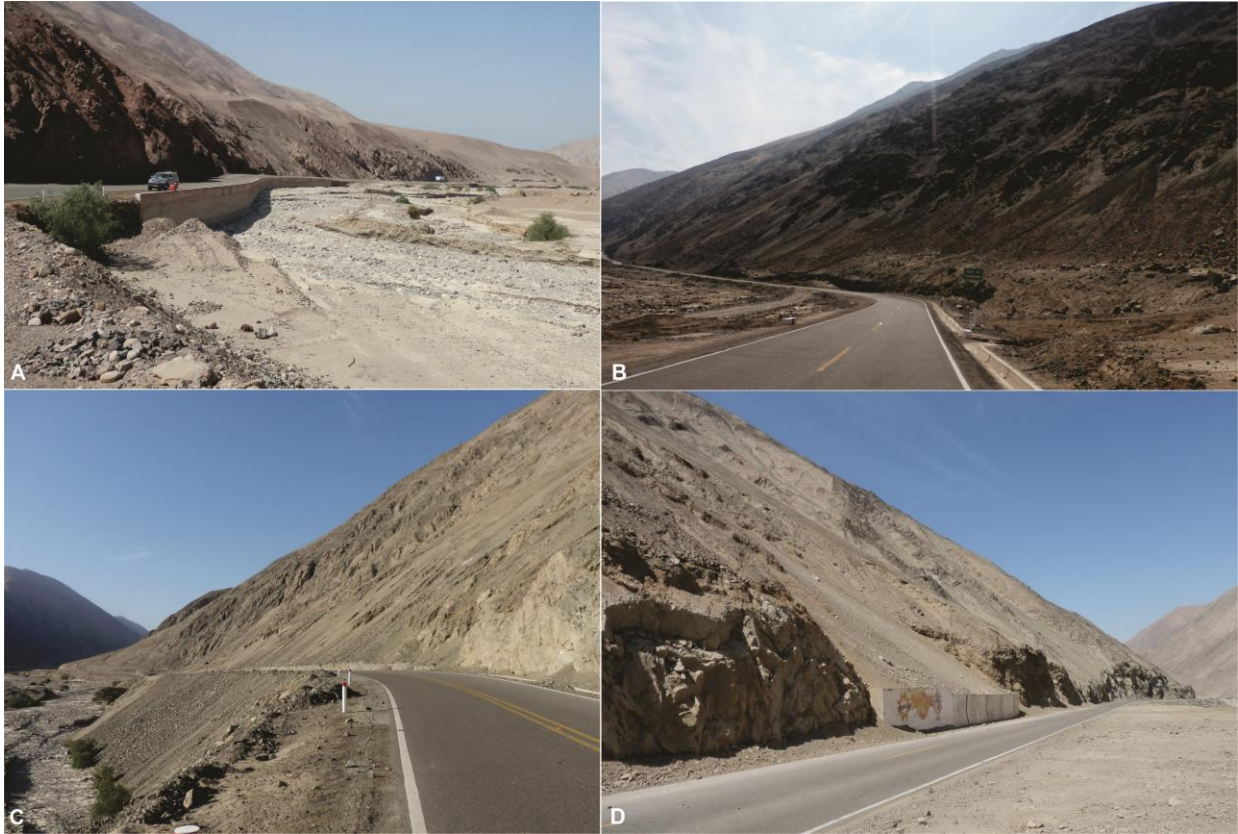
| PARAJE / SECTOR (DISTRITO) | PELIGRO GEOLÓGICO / COMENTARIO GEODINÁMICO | VULNERABILIDAD Y/O DAÑOS OCASIONADOS | RECOMENDACIONES |
|---|--|--|--|
| <p>11. Km 11+420 - km 36+000 de la carretera Atico-Caraveli</p> <p>(Atico)</p> | <p>Área sujeta a derrumbe, caída de rocas, erosión fluvial y flujo de detritos. En algunos sectores presenta erosión fluvial en la margen izquierda del río Atico (foto 8). Zona de huaicos, en depósitos de canchales se forman cárcavas del km 22+250 al km 39+740. Derrumbes y caída de rocas en talud superior de carretera Atico-Caraveli, en algunos tramos se han colocado muros de contención, en substrato rocoso fracturado comprometido de rocas volcánicas-sedimentarias de la Formación Alpbamba (Intercalaciones de areniscas tobáceas, conglomerados y andesíticas porfiríticas).</p> | <p>En caso de sismos se pueden generar caída de rocas, en algunos tramos se ha colocado muros de contención. Puede obstruir vía.</p> | <p>Mejorar los taludes, desquincar bloques suspendidos. Colocar defensa ribereña.</p> |

Foto 8. A) Erosión fluvial en la margen izquierda del río Atico, en el km 11+420 de la carretera Atico-Caraveli. B, C y D) Derrumbes en talud superior de carretera Atico-Caraveli, en los km 22+250, km 18+320, km 21+300 respectivamente.

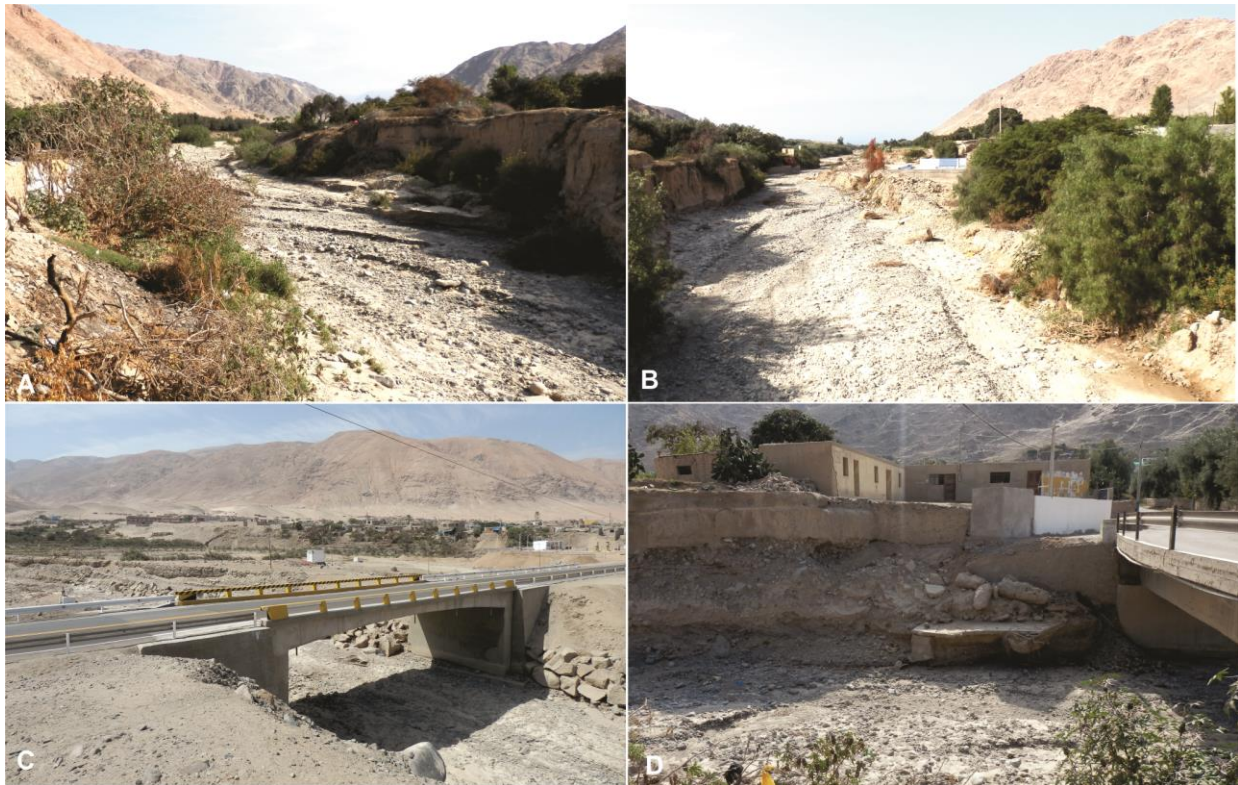
Foto 9. A) Erosión fluvial en la margen derecha del río Atico, B) Erosión fluvial en la margen derecha del río Atico, C) Puente La Florida, D) Puente Atico presenta daños en estribo derecho del puente.

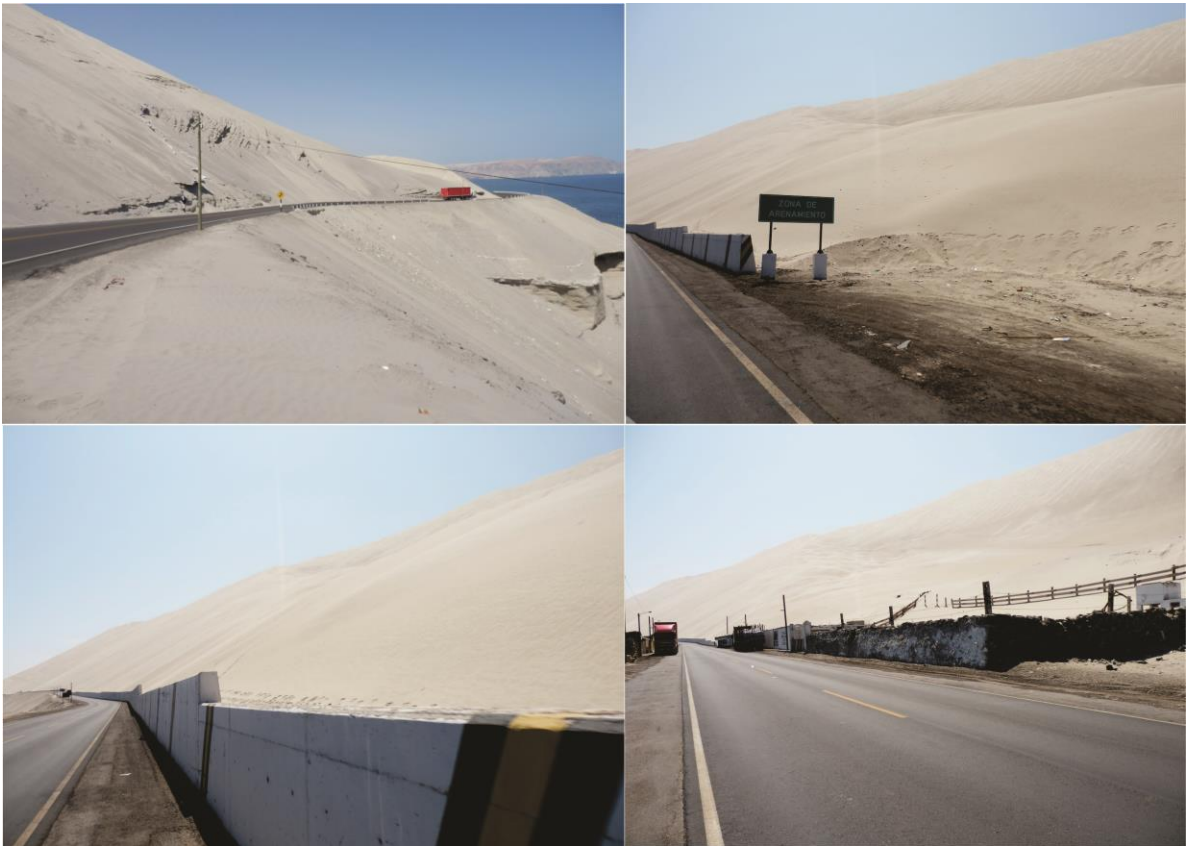
Foto 10. Vistas de arenamiento en cerro de Arena, en el km 743 de la carretera Panamericana Sur.

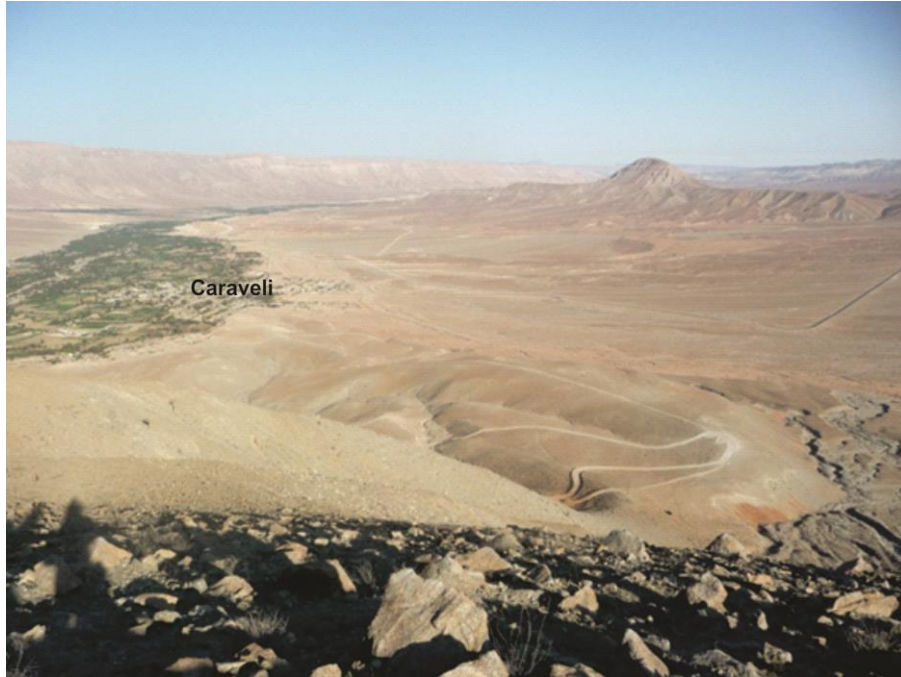
Foto 11. Vista panorámico del poblado de Caraveli ubicado sobre depósitos proluviales, dejados por huaicos muy antiguos (tomado por Medina, 2013).

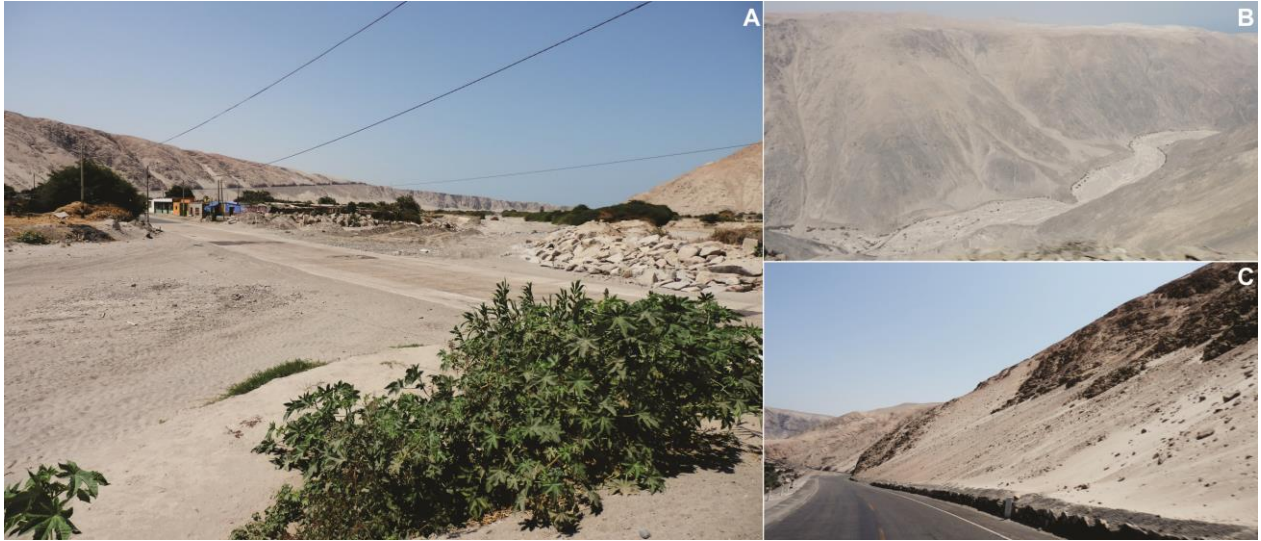
Foto 12. Quebrada Pescadores, todos los años acarrea huaicos y obstruye vía, en el km 755 de la carretera Panamericana Sur.

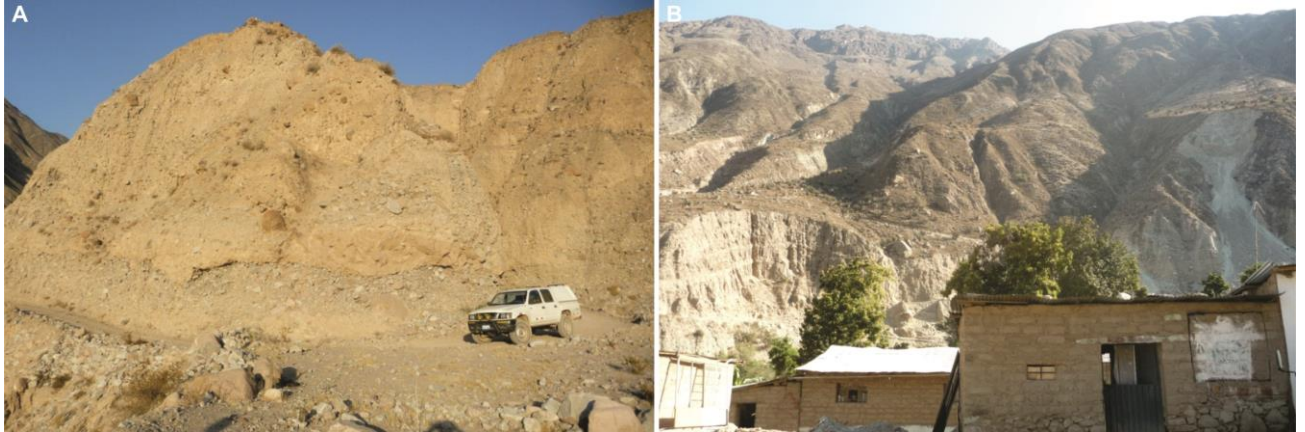
Foto 20. A) Carretera a Chichas – Yachanguillo, a la altura del Km 7+120 afectada por derrumbes y huaicos, se observa el substrato de mala calidad. B) Derrumbes y erosión en cárcavas en el sector Chichas.

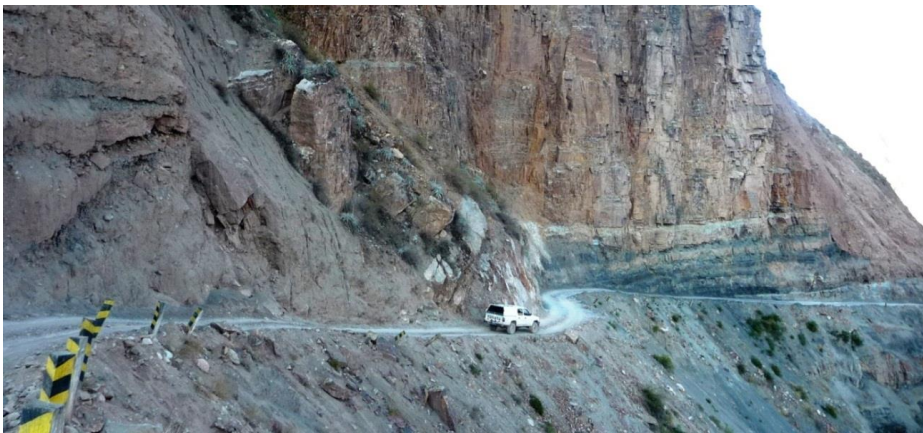
Foto 22. Talud de pendiente muy escarpada con sustrato rocoso muy fracturado y meteorizado, susceptible a la ocurrencia de caída de rocas y derrumbes.

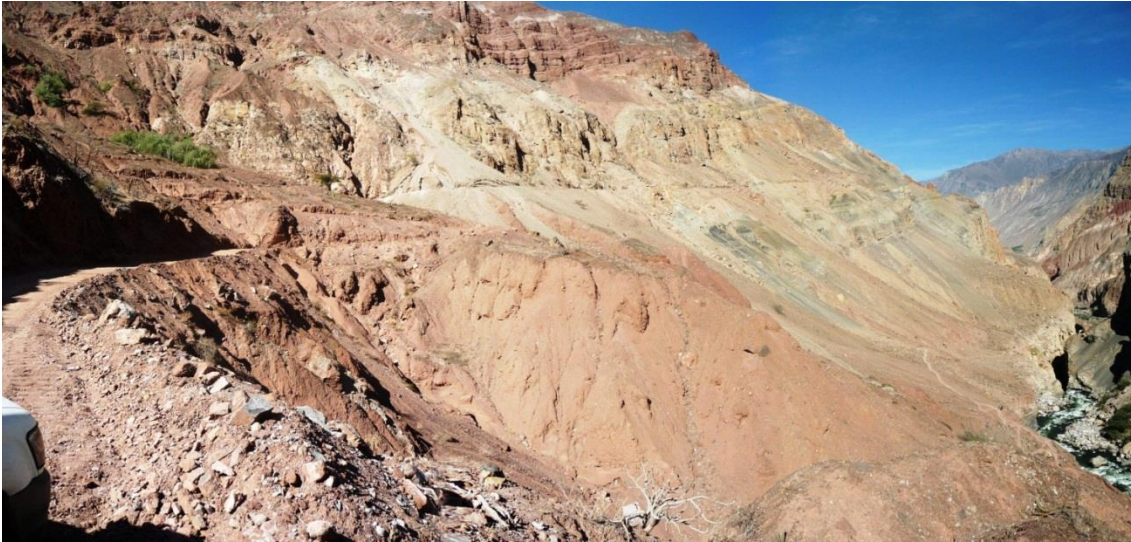
Foto 23. Tramo de carretera de acceso entre los poblados de Cotahuasi y Velinga susceptible a la ocurrencia de derrumbes, flujos y cárcavas en periodo lluvioso.

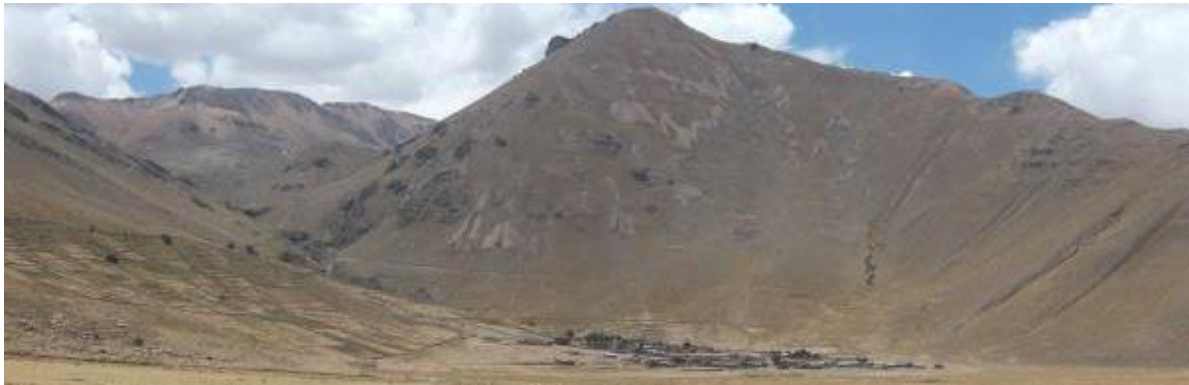
Foto 25. Sector en la quebrada Tarcapata – Chapacoco. Un próximo flujo excepcional podría afectar al poblado de Chapacoco y a la carretera a Orcopampa. (Tomado por Zavala, 2008).

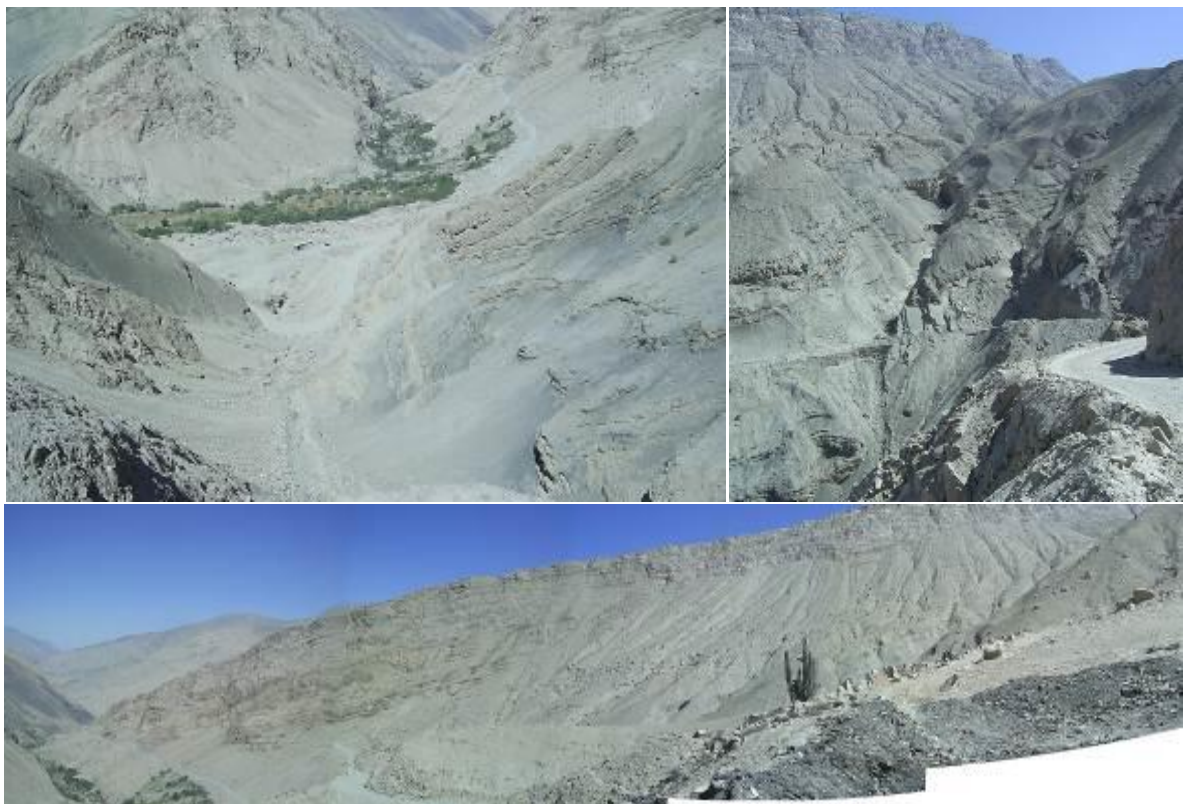
Foto 27. Erosión de laderas que han afectado un tramo de carretera en más de un kilómetro en el sector Lomas de Mamas (tomado por Zavala, 2012).

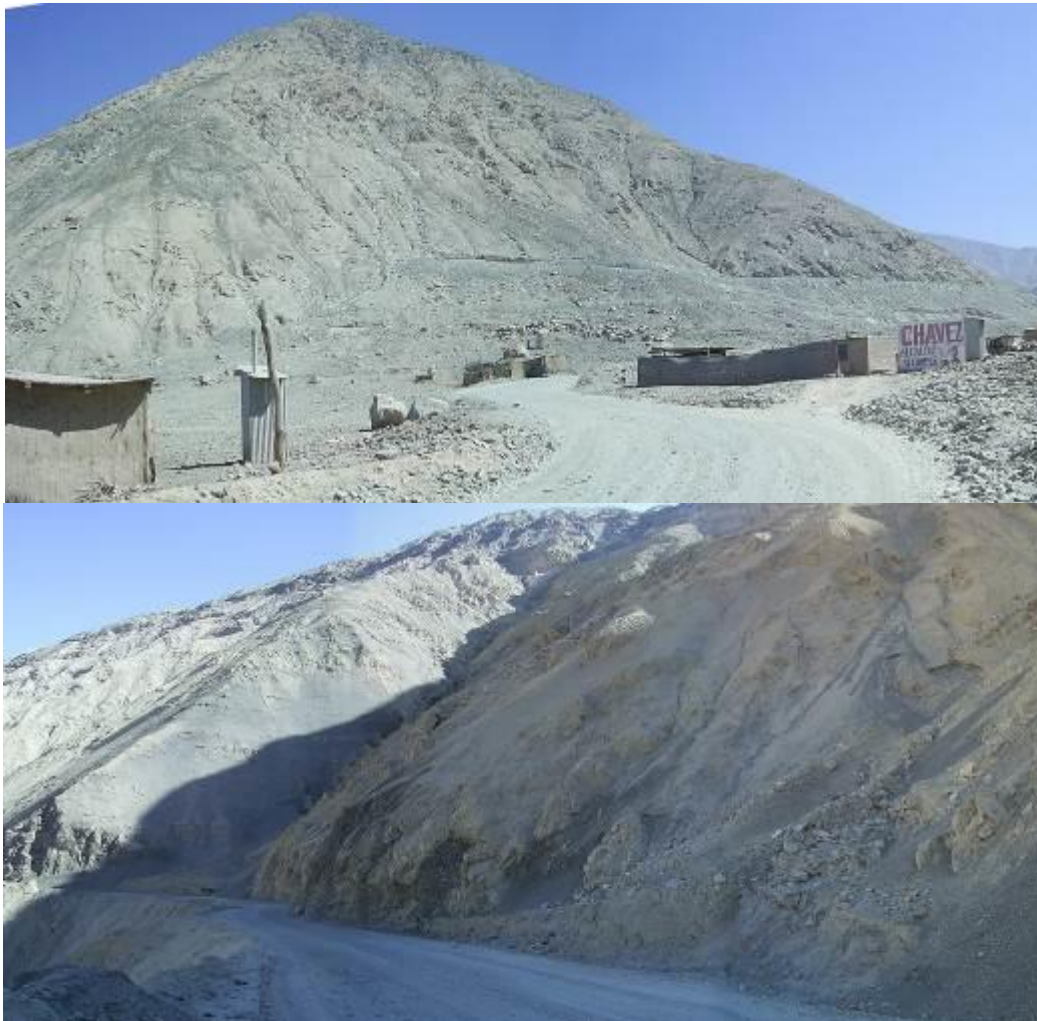
Foto 29. Sector de Andamayo. Tramo de carretera de acceso a Tipan y Viraco que en épocas de lluvia es intransitable (tomado por Zavala, 2008).

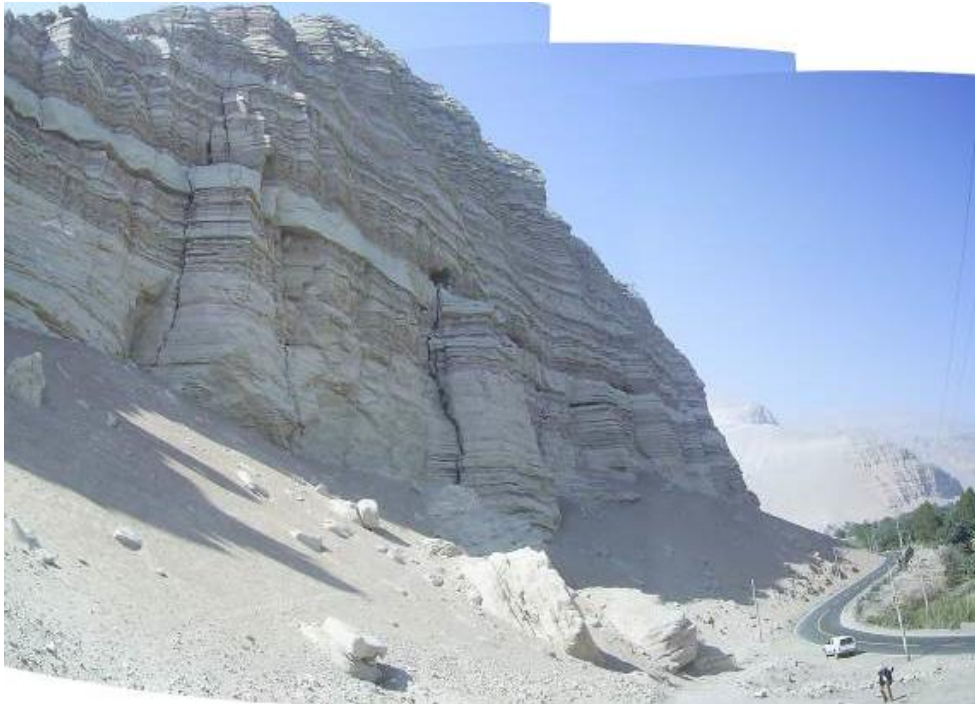
| PARAJE / SECTOR (DISTRITO) | PELIGRO GEOLÓGICO / COMENTARIO GEODINÁMICO | VULNERABILIDAD Y/O DAÑOS OCASIONADOS | RECOMENDACIONES |
|--|---|---|---|
| 56. Recodo Cerro (Huancarqui) | Zona de derrumbes, talud de corte de carretera vertical de unos 30 m de alto y 900 m de longitud. Presencia de grietas en el talud con aberturas de hasta 15 cm. Material caído depositado al pie del talud superior de carretera, es posible encontrar bloques de hasta 7 m de longitud (Foto 33). | Obstrucción de la carretera, vehículos pueden ser aplastados por bloques que caen. | Eliminar material derrumbado y zonas que han quedado inestables (desquinche). |

Foto 33. Derrumbes y agrietamientos en el sector Recodo Cerro que afectan a la carretera Aplao – Huancarqui (tomado por Zavala, 2008).

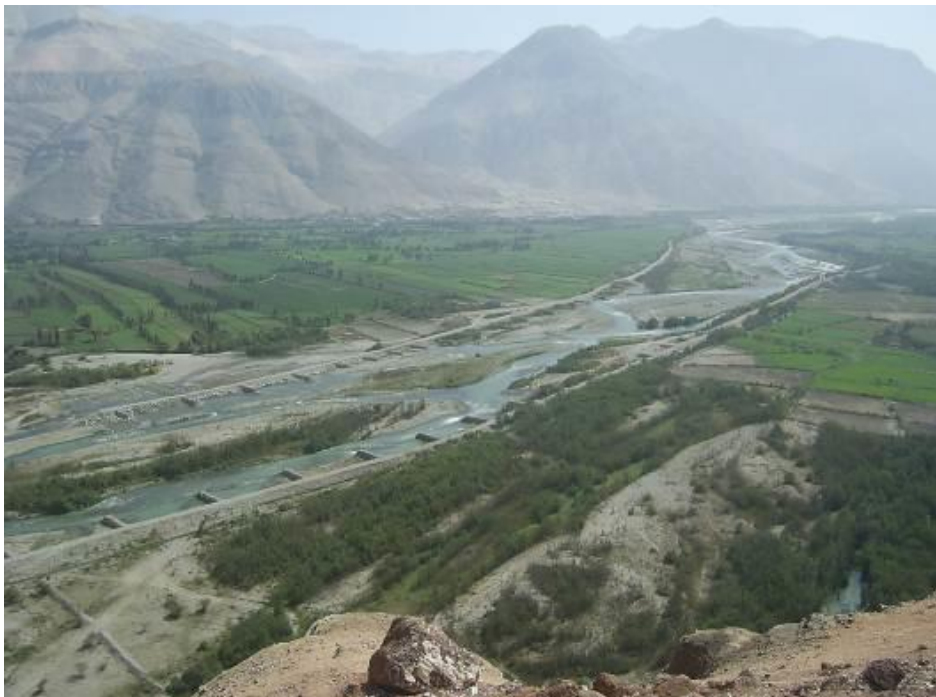
Foto 34. Área susceptible a erosión e inundación fluvial entre Caspini y Querulpa (tomado por Zavala, 2008).

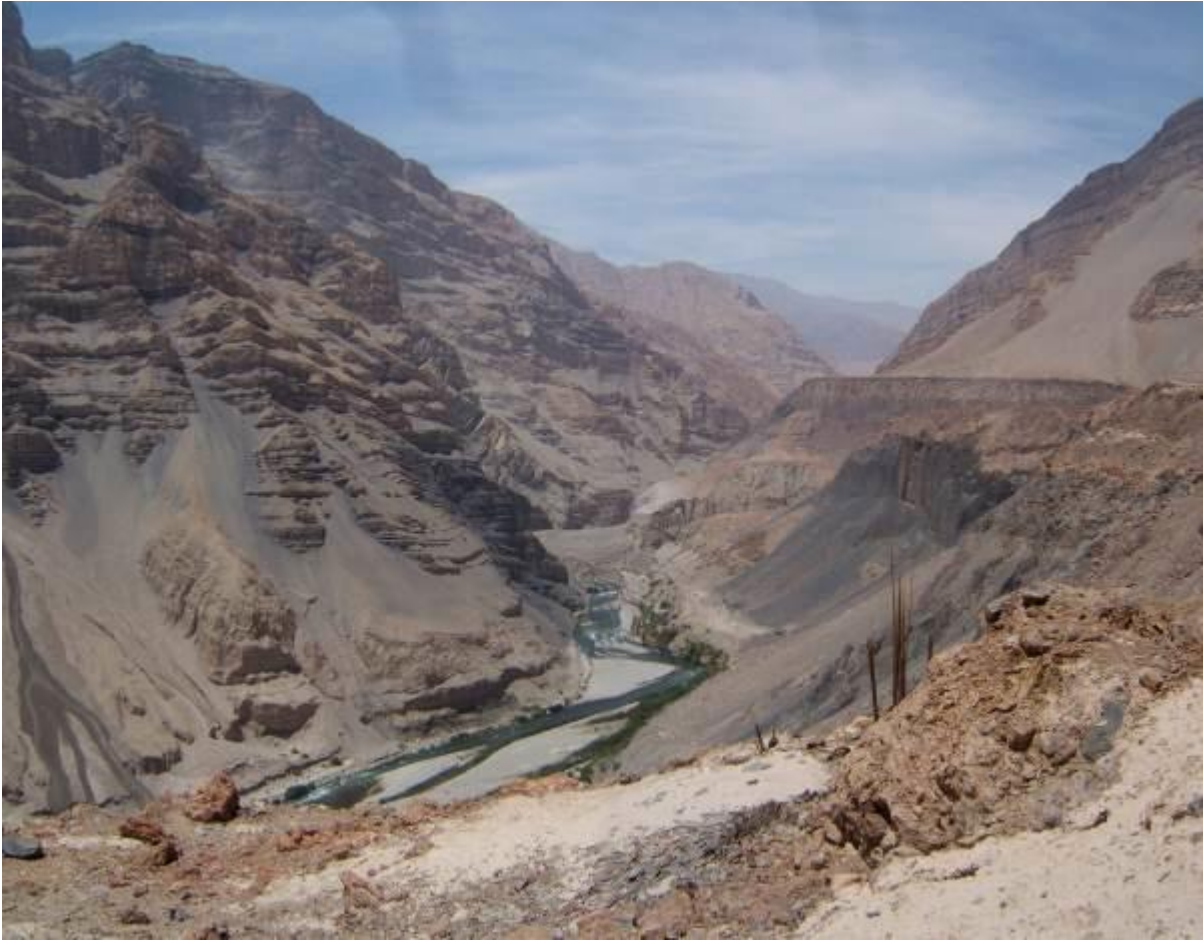
| PARAJE / SECTOR (DISTRITO) | PELIGRO GEOLÓGICO / COMENTARIO GEODINÁMICO | VULNERABILIDAD Y/O DAÑOS OCASIONADOS | RECOMENDACIONES |
|---|--|---|---|
| 61. Cerro Carigua, río Colca frente a Ayo (Filayoc) | Derrumbes y deslizamientos. Derrumbe ocurrido en 1997; se estimó ± 200-250 m de longitud de dique de embalse y 45-50 m de altura y 2 millones de m ³ de material caído. Zona plegada y fracturada, muy inestable (Foto 35). | Un nuevo represamiento podría comprometer aguas abajo zonas bajas adyacentes al río Majes. | Monitoreo del lugar, que permita tener un sistema de alerta. |

Foto 35. Vista aguas abajo del río Colca frente a Ayo. Se aprecia parte del material caído por un derrumbe del cerro Filayoc, margen izquierda que represó el río Colca y su afluente Ayo (A): Laderas con fuerte pendiente, con secuencias del Grupo Yura muy plegadas y fracturadas que caracterizan la inestabilidad del lugar con sismos o fuertes lluvias (tomado por Zavala, 2008).

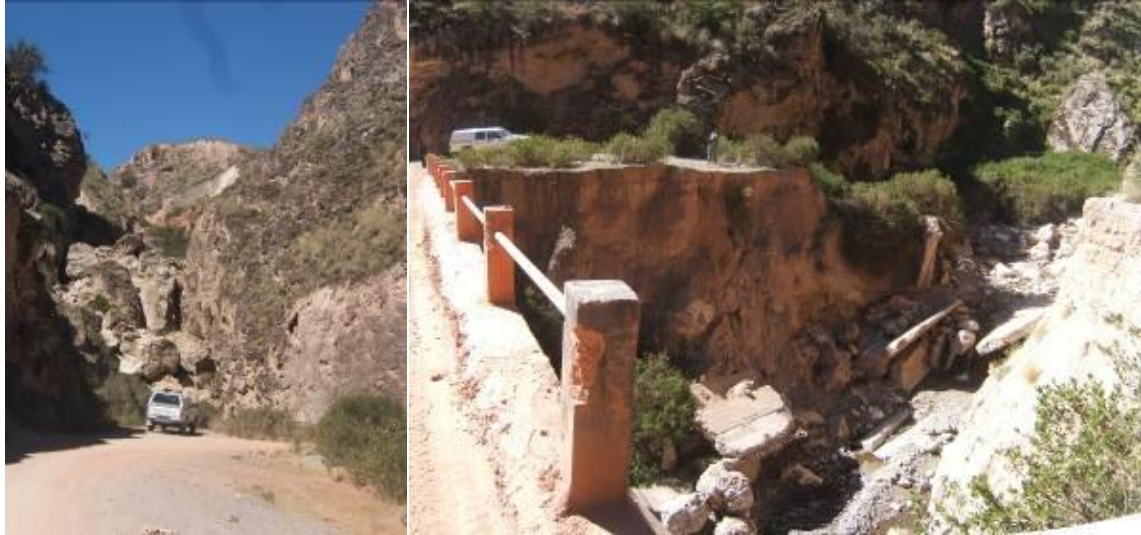
Foto 36. Carretera entre Huambo y Alto Sihuas. Derrumbe en la margen izquierda de la quebrada Mulapampa, erosión por el huaico generado, aguas abajo.

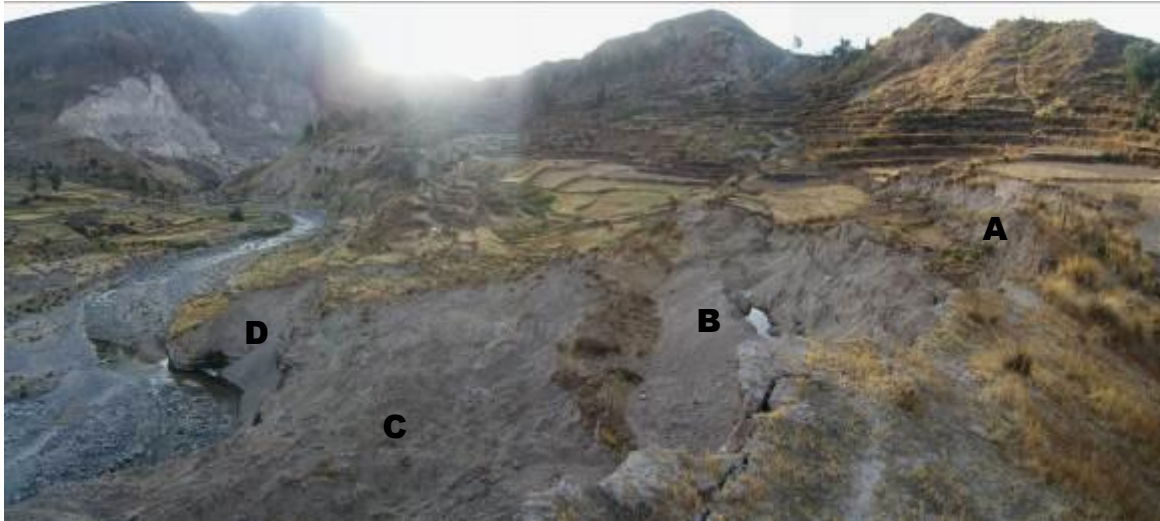
Foto 39. Vista panorámica del deslizamiento de Juanca-Lari. Se distingue: A) las escarpas arranque superiores irregulares; B) terracillas o terrenos escalonados en el material deslizado multirotacional, con afloramientos de agua; C) basculamiento del terreno en el pie del deslizamiento; D) erosión o socavamiento del río Colca (tomado por Zavala, 2008).

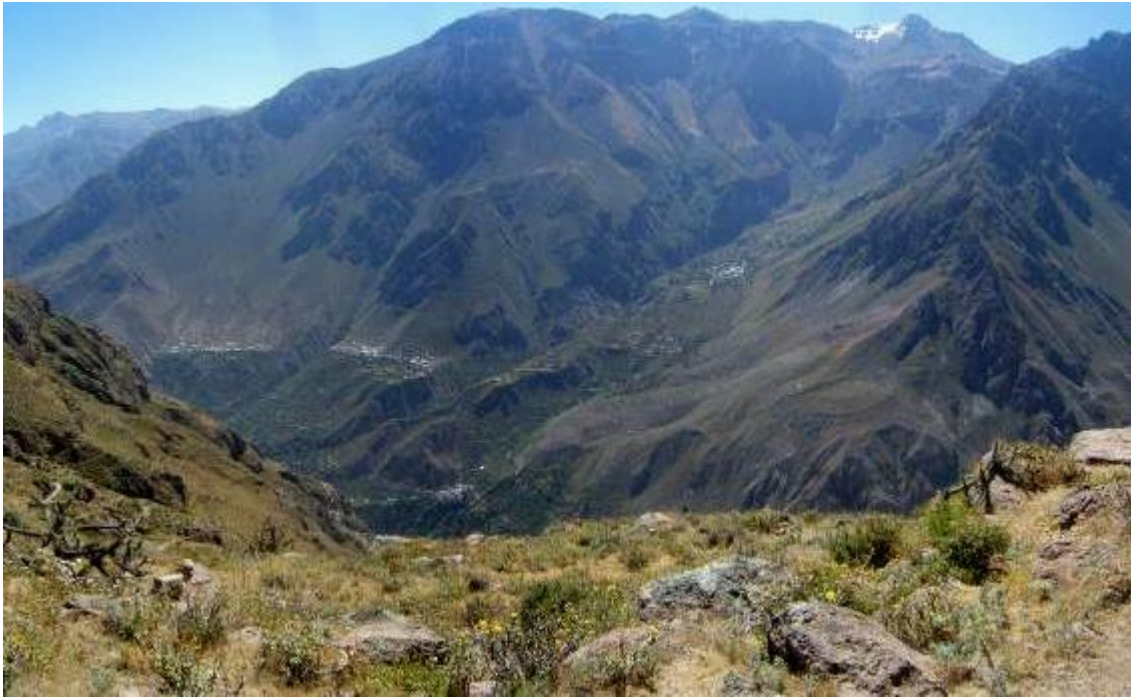
Foto 41. Sector Tapay – Malata, deslizamiento antiguo que produjo el asentamiento de la ladera donde se han ubicado dichos poblados. Además, caída de rocas desde laderas superiores. Tomado por Zavala (2008)
