**DIRECCIÓN DE GEOLOGÍA
AMBIENTAL Y RIESGO GEOLÓGICO**

INFORME TÉCNICO

**ZONAS CRÍTICAS POR PELIGROS GEOLÓGICOS
EN LA REGIÓN AREQUIPA**

OCTUBRE 2014

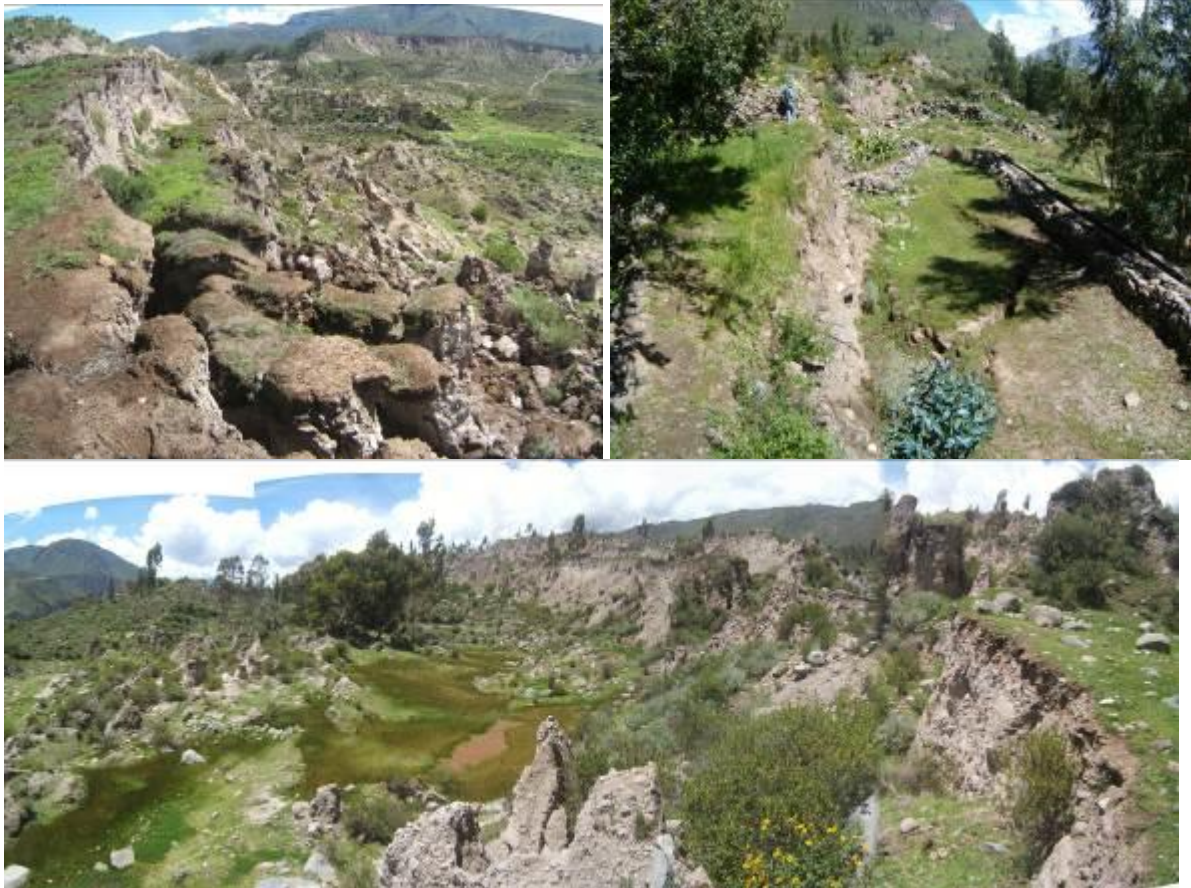
Foto 43. Vistas del deslizamiento de Maca-Chacaña. Tomado por Zavala (2008)

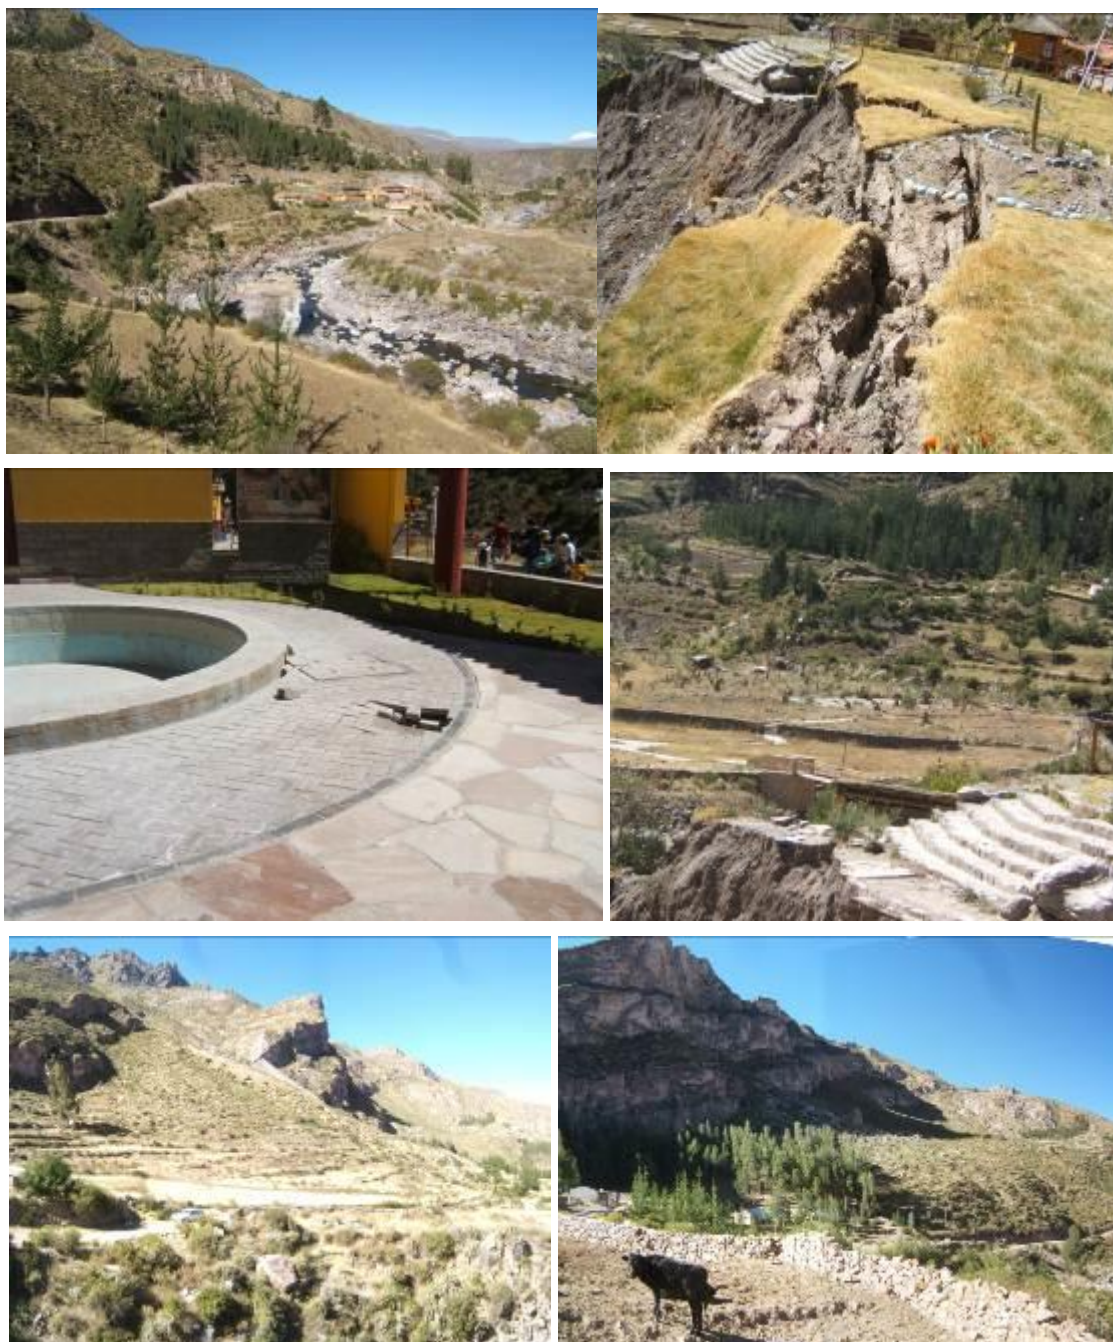
| PARAJE / SECTOR (DISTRITO) | PELIGRO GEOLÓGICO / COMENTARIO GEODINÁMICO | VULNERABILIDAD Y/O DAÑOS OCASIONADOS | RECOMENDACIONES |
|---|--|--|---|
| 73. La Calera_Pucaloma_Hospedaje El Bosque (Chivay) | Caída de rocas, deslizamiento rotacional y deslizamiento – flujo. Caída de rocas desde acantilado rocoso muy fracturado, bloques inestables y bloques caídos en media ladera. Deslizamiento – flujo, produjo el asentamiento de material desde la parte alta de la ladera. Deslizamiento antiguo en la margen izquierda del río Colca en cuyo cuerpo se construyó el complejo de baños termales de La Calera. Reactivaciones han causado el colapso y pérdida de un mirador ubicado dentro del complejo termal (Foto 45). | Asentamiento de terreno dentro del complejo turístico Pedregal, con la consecuente pérdida de infraestructura. Caída de rocas sobre vehículos e infraestructura de hospedaje. | Realizar trabajos de reforestación en las laderas con árboles nativos. Necesita estudio hidrogeológico-geotécnico para determinar zonas de filtraciones; construcción de drenes subterráneos. |

Foto 45. Vistas panorámica y de detalle de los sectores de Baños Termales "La Calera", Pucaloma y Hospedaje el Bosque. Se ven afectados por deslizamientos, caídas de rocas y flujos que afectan la infraestructura del lugar y a los vehículos que transitan por la zona. Tomado por Zavala (2008)

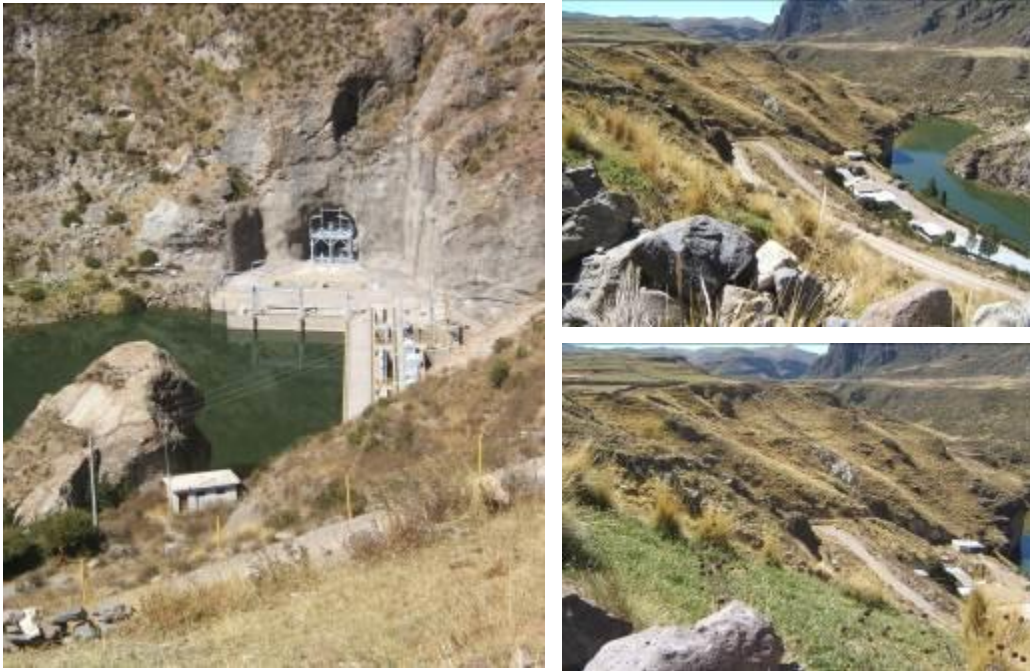
Foto 46. Deslizamiento rotacional que en el año 2005 produjo asentamientos de terrenos que afecto casa de maestranza de la bocatoma de Tuti. Tomado por Zavala (2008)

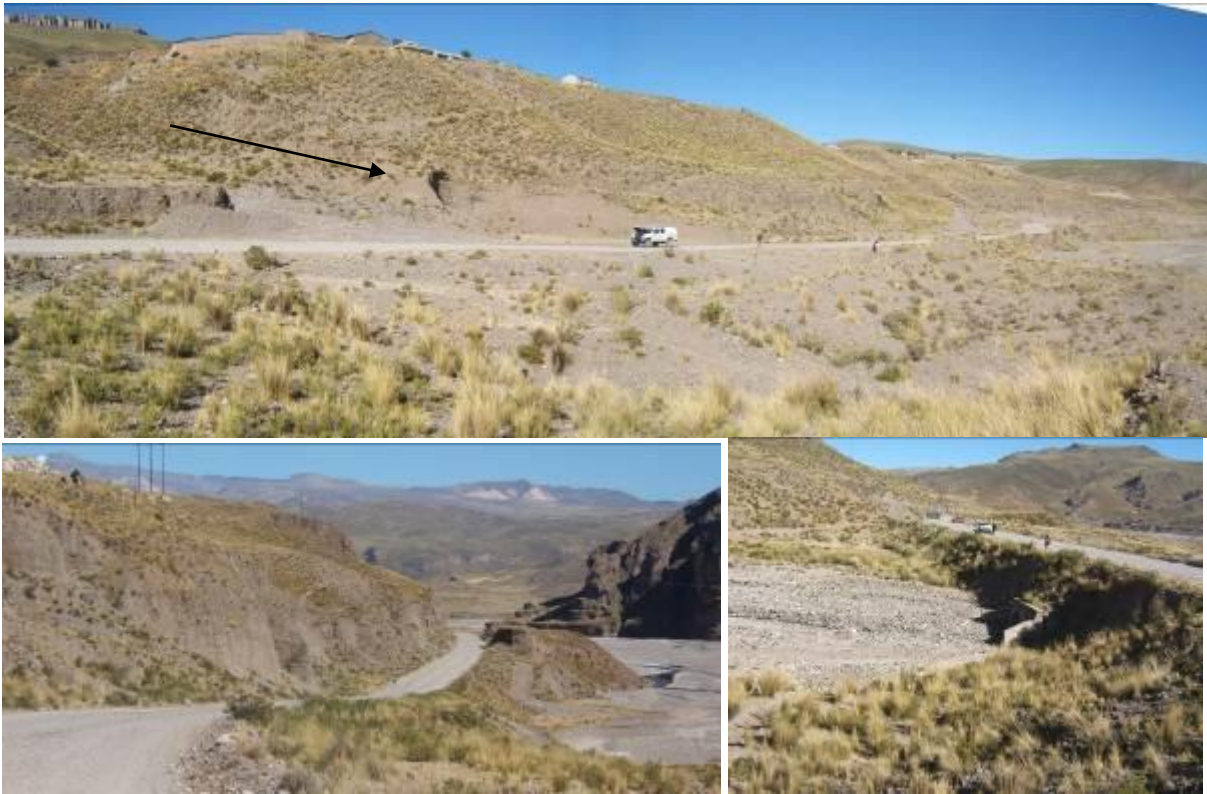
Foto 47. Sector de Callalli. Tramo de carretera de unos 600 m que se ve afectado por derrumbes y huaicos. Tomado por Zavala (2008)

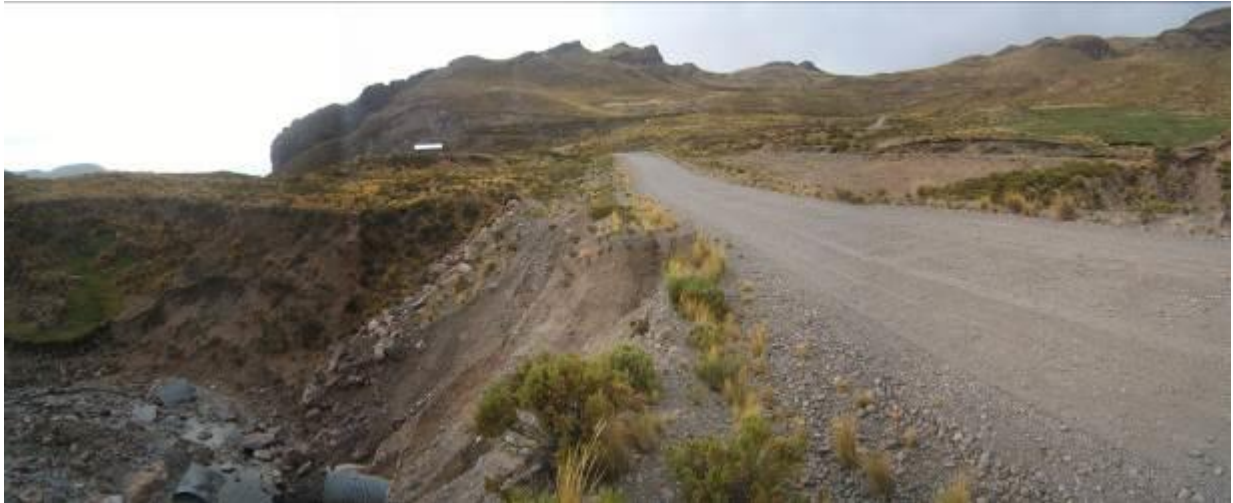
Foto 48. Deslizamiento de tierras en la quebrada Huacoto puede afectar torres de alta tensión y tramo de carretera Arequipa-Represa Condoroma. Tomado por Zavala (2008)

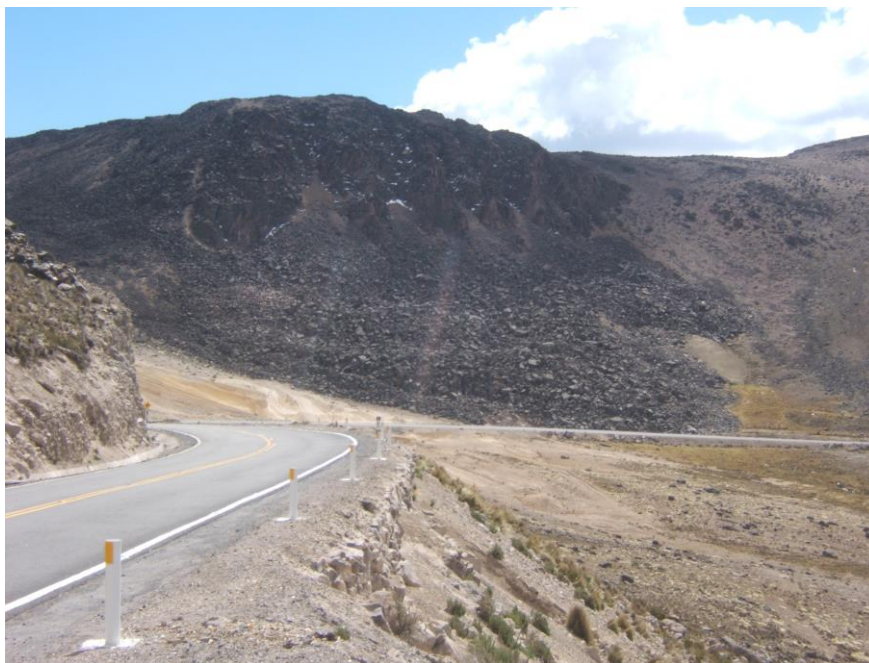
| PARAJE / SECTOR (DISTRITO) | PELIGRO GEOLÓGICO / COMENTARIO GEODINÁMICO | VULNERABILIDAD Y/O DAÑOS OCASIONADOS | RECOMENDACIONES |
|--|--|---|--|
| 79. Carretera Chivay - Arequipa km 53+000 / Cerro Taco Ancara (Yanque) | Área sujeta a caída de rocas. Se aprecian afloramientos de rocas volcánicas son frente de lava, se encuentran fracturadas y muestran pendiente fuerte, que ante movimientos sísmicos o fuertes precipitaciones pluviales pueden activarse. La zona que puede ser afectada tiene una longitud de 150m, la altura que puede alcanzar la caída de rocas es menor a los 80.m. En el cuerpo del antiguo depósito se observan bloques hasta de 1m (foto 49). | Afectaría carretera | Muros de contención |

Foto 49. Caída de rocas en la Carretera Chivay Km 53+000. Tomado por Zavala, 2008.

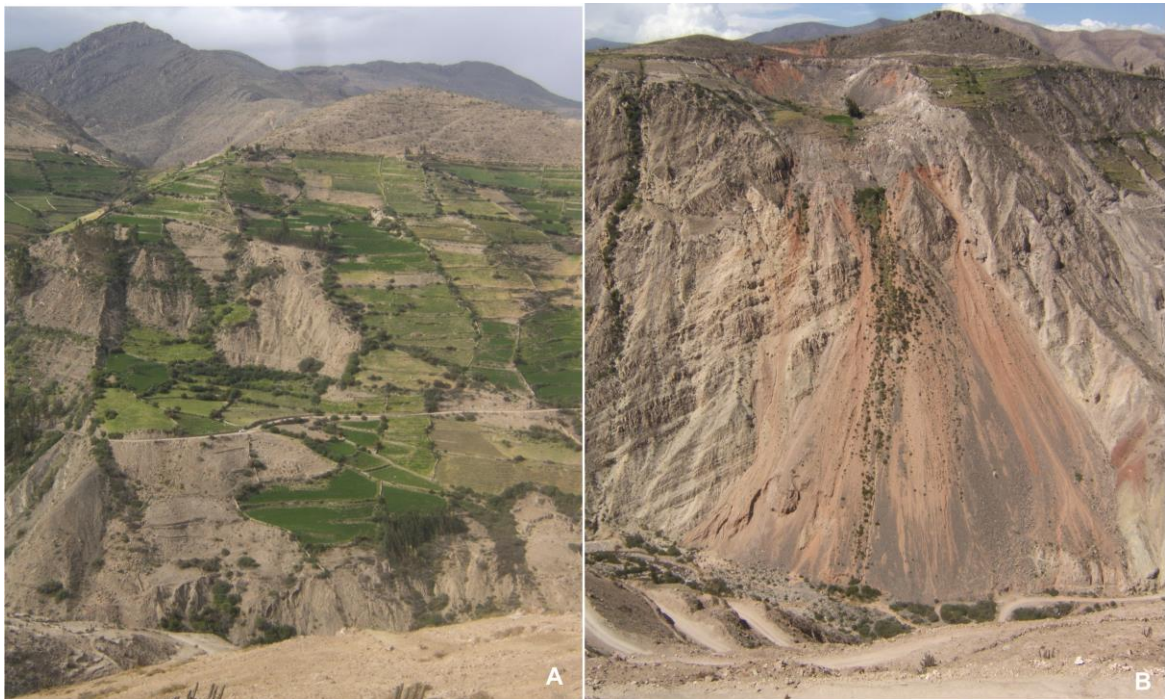
| PARAJE / SECTOR (DISTRITO) | PELIGRO GEOLÓGICO / COMENTARIO GEODINÁMICO | VULNERABILIDAD Y/O DAÑOS OCASIONADOS | RECOMENDACIONES |
|--|---|--|--|
| <p>83. Huasamayoc/Jesau (Lluta)</p> | <p>Área sujeta a deslizamientos, derrumbes, erosión de laderas y flujos de detritos. Rocas sedimentarias meteorizadas y fracturadas, generan suelos potentes e impermeables. En la margen derecha se observa un deslizamiento de tipo traslacional y en la margen izquierda deslizamientos rotacionales y derrumbes. Los deslizamientos de la margen izquierda se han reactivado, por malas técnicas de regadío y también ha influenciado la erosión fluvial del río Lluta (Foto 53A). También se observó erosión en cárcavas que alimenta la quebrada y generan flujos de detritos.</p> | <p>Afectaría terrenos de cultivo y carretera de acceso a Lluta-Huasamayoc. Puede represar al río Lluta.</p> | <p>Cambiar el sistema de regadío. Realizar sistemas de drenaje en el cuerpo de los deslizamientos activados. No realizar costes indebidos en el talud. Forestar en las zonas donde se ubican las cárcavas.</p> |

Fotos 53.A) Deslizamiento antiguo en el sector Huasamayoc, aprovechado como terreno de cultivo. B) Deslizamiento en el sector Puente Vasco (tomado por Zavala, 2008).

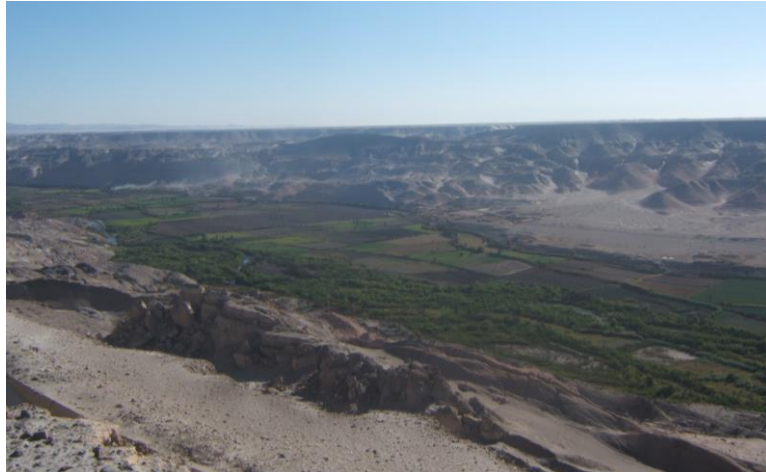
Foto 55. Deslizamiento y erosión de laderas (cárcavas) en el sector La Capilla, margen derecha del río Vítor (tomado por Zavala, 2012).

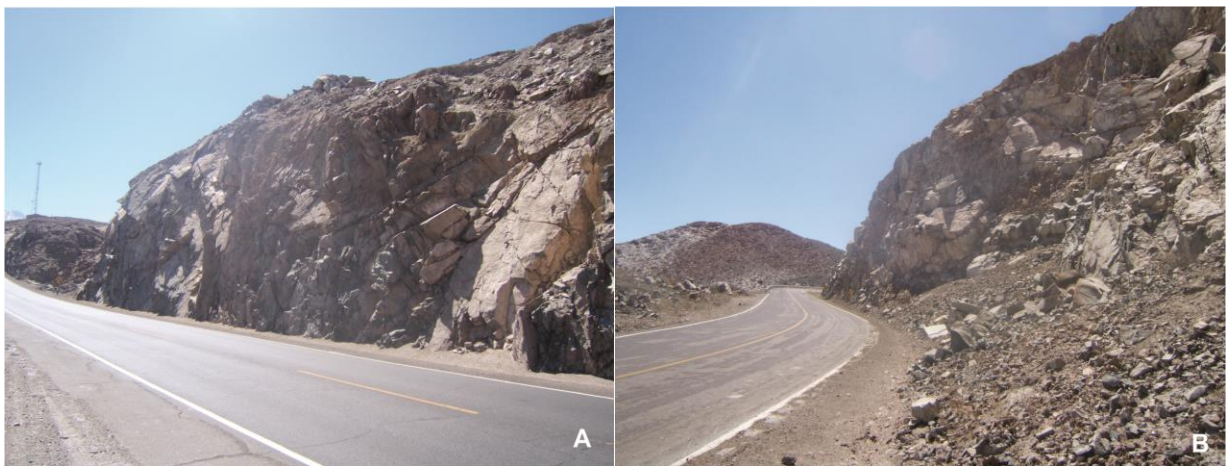
Foto 60. A) Taludes propensos a caída de rocas y derrumbes en tramo de la variante de Uchumayo. B) Rocas fracturadas que pueden generar caídas de rocas. Antigua carretera Panamericana (tomado por Zavala, 2012).

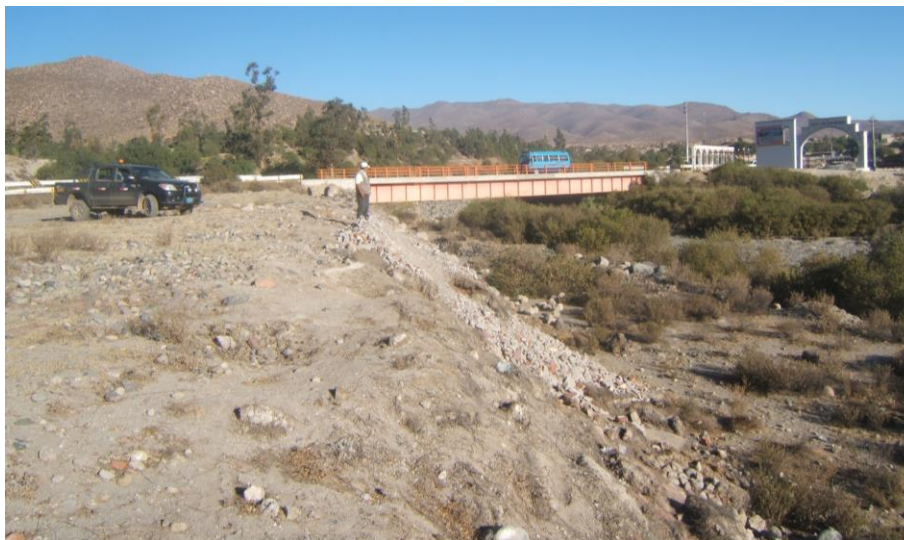
Foto 61. Río Yarabamba. Botadero de desmonte en la margen derecha que estrecha su cauce (tomado por Zavala, 2012).

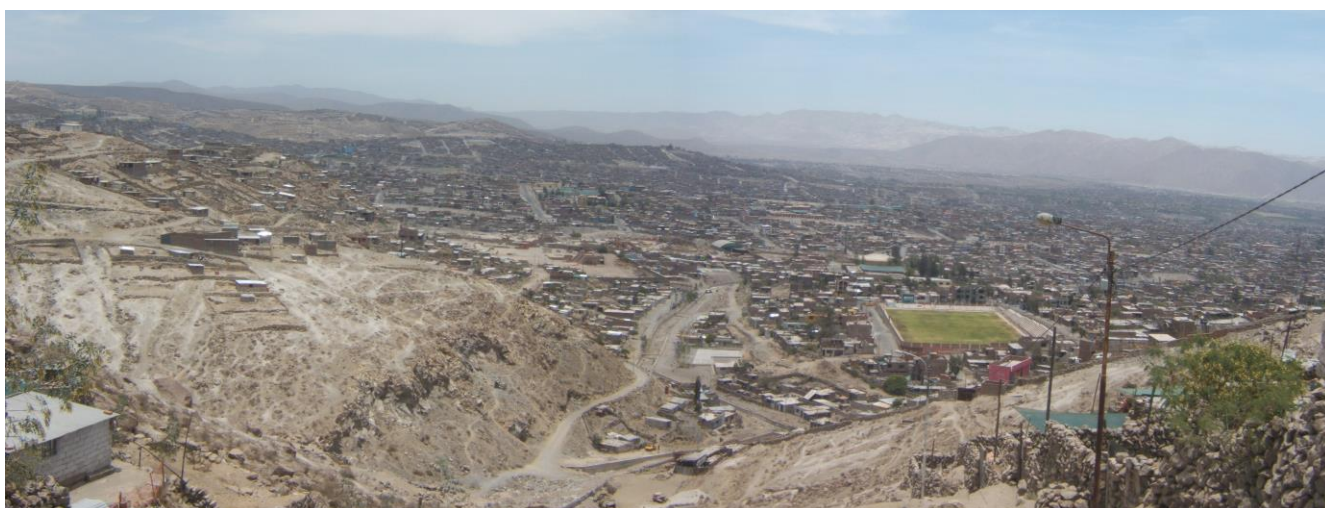
Foto 62. Caída de rocas, erosión y flujo de detritos en las laderas del cerro Pajonal, ocupadas por el sector de Villa Mirador (tomado por Zavala, 2012).

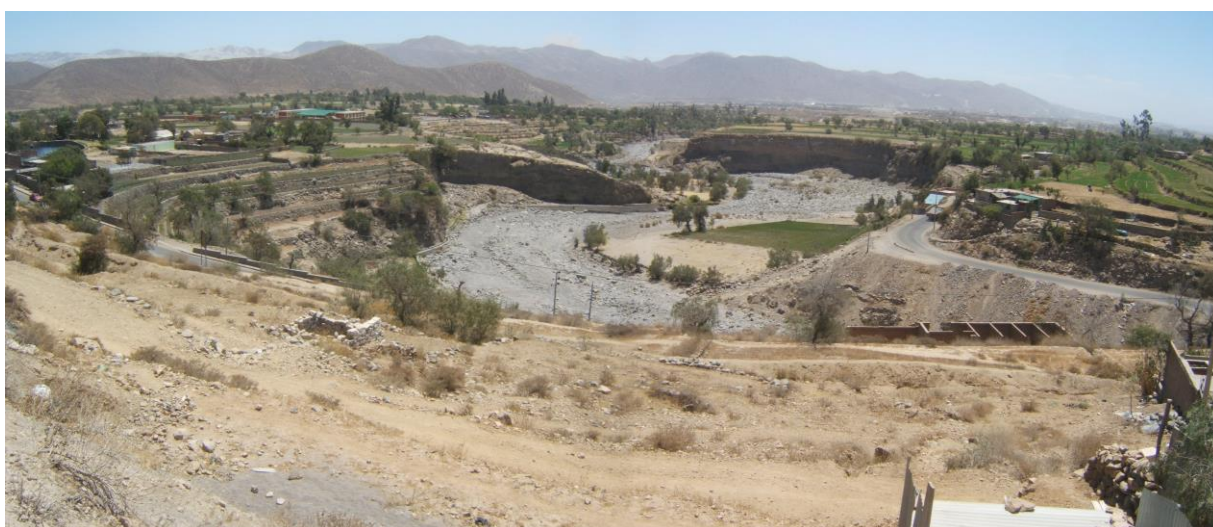
Foto 63. Erosión Fluvial en el río Mollebaya (tomado por Zavala, 2012).

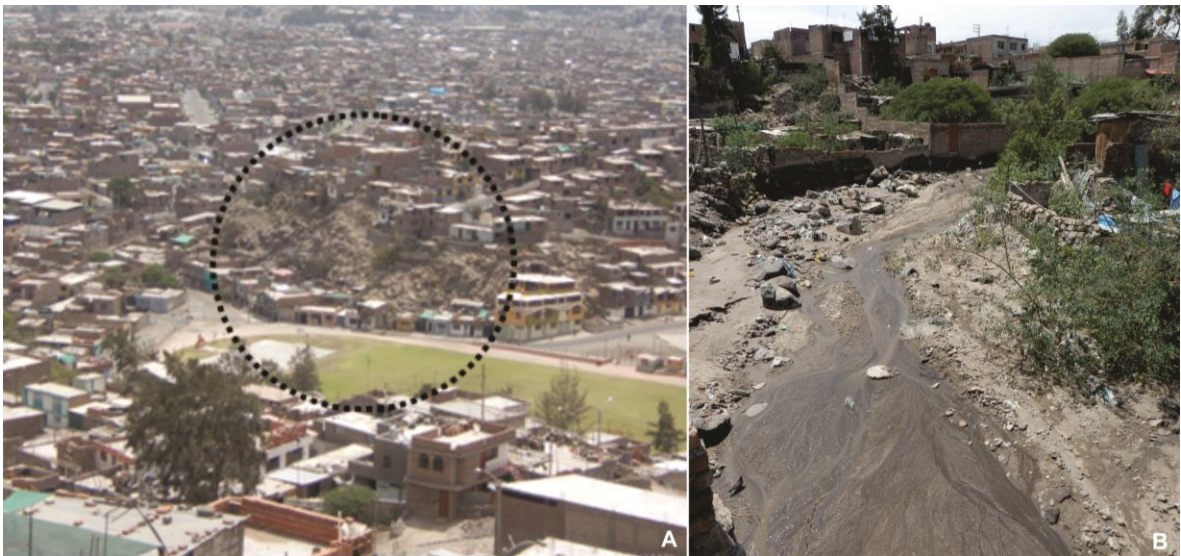
Foto 65. A) Caída de rocas en el puente Arnao Tahuantinsuyo. B) Fuerte erosión y colapso de muros de viviendas dentro del cauce de la torrentera, puente Arnao.

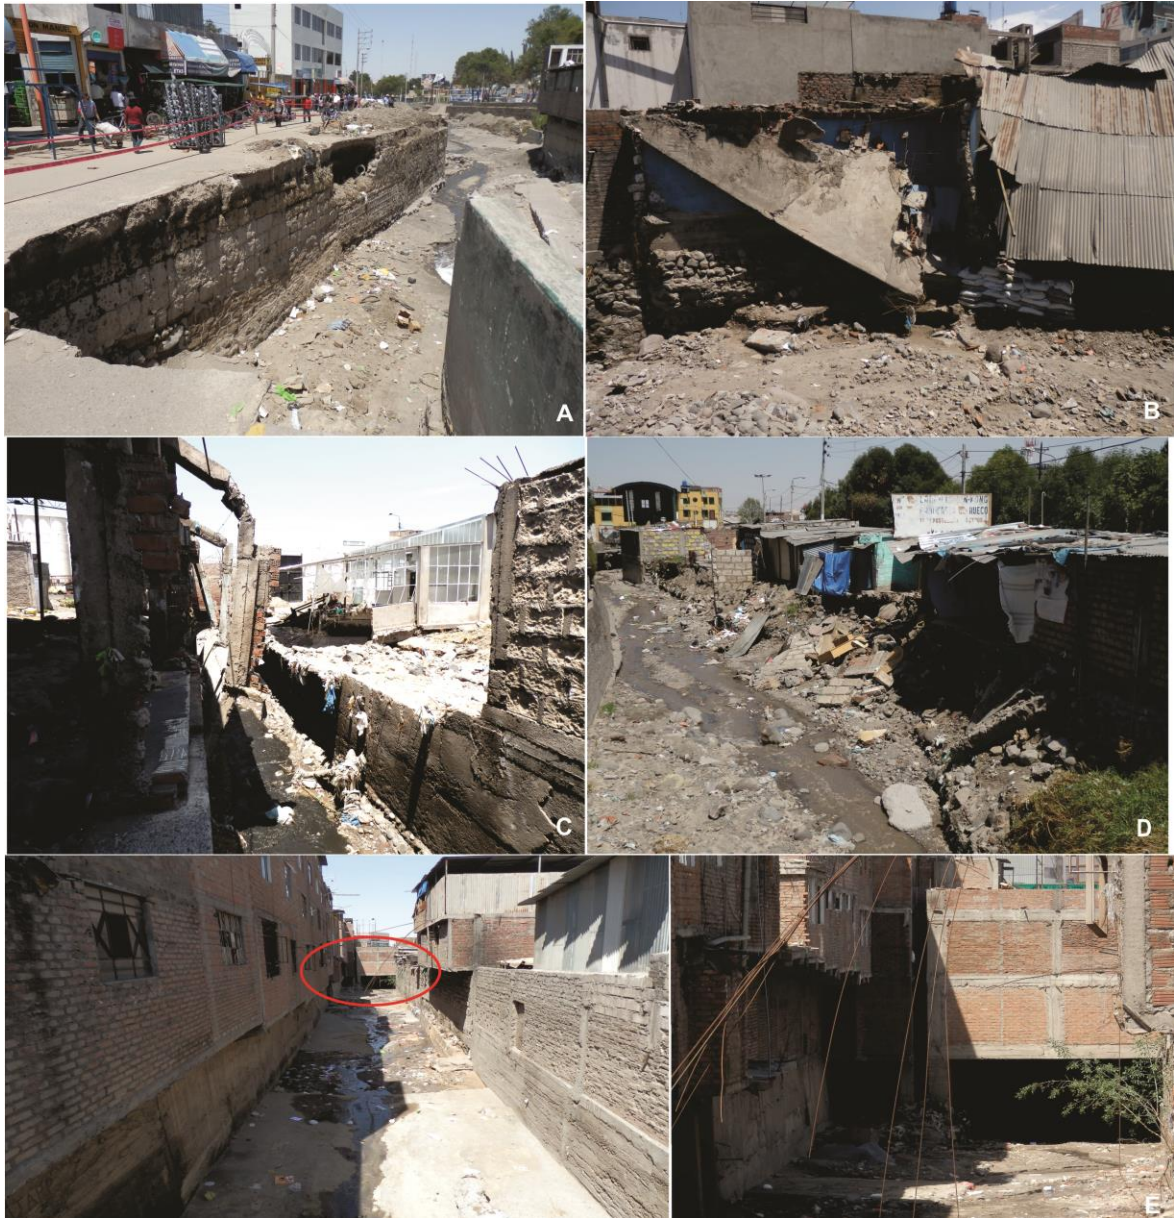
Foto 67. A) Colapso de muros de contención en la margen izquierda de torrentera, con pérdida de plataforma de la calle Virgen del Pilar, descubriendo un muro antiguo a más de 1 m detrás del actual con 17 m de ancho. B) Colapso de muros de los puestos del mercado del Altiplano. C) El cauce de la torrentera se ha estrechado a 4,54 m de ancho por construcción de edificaciones, por efecto del flujo socavó los cimientos del muro de contención en la margen izquierda generando el colapso de las columnas de la fábrica textil y rebose en ambas márgenes, en el pasaje Victoria; el puente en forma de arco a 11 m aguas abajo tiene un ancho de 3,78 m, el cual estranguló aún más la torrentera. D) Intersección de la Av. Venezuela con el pasaje Jacinto Ibañez, frente a la Urb. Juan El Bueno, se encuentran ubicadas 6 viviendas y un total de 20 personas que habitan dicho espacio, en la margen derecha de la torrentera, pese a que se realizó la limpieza del cauce es evidente que las viviendas han avanzado hacia el cauce de la torrentera. Al incrementar el caudal de la torrentera el 08 de febrero se represó debido a un obstáculo en el puente Vidaurrázaga (letrero de centro comercial), al desfogar erosionó 93 m en su margen derecha. E) Cauce de torrenteras se encuentra invadida por edificaciones que por ganar terreno han construido por encima de la torrentera.

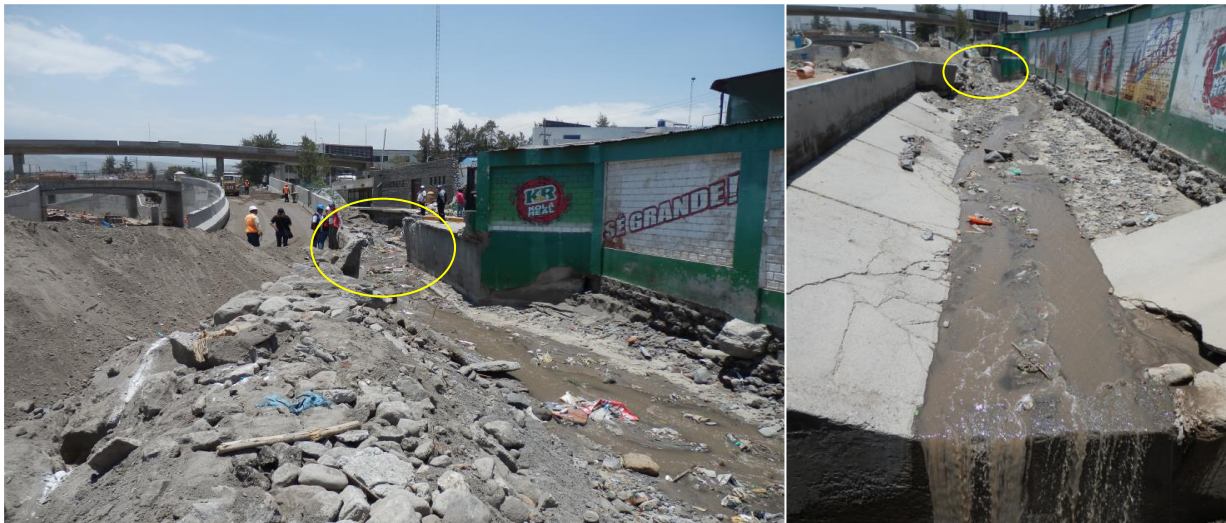
Foto 69. Vistas del estrangulamiento del cauce de la torrentera Venezuela, afectado por inundaciones de lodo, el depósito alcanzó hasta 1 m de altura.

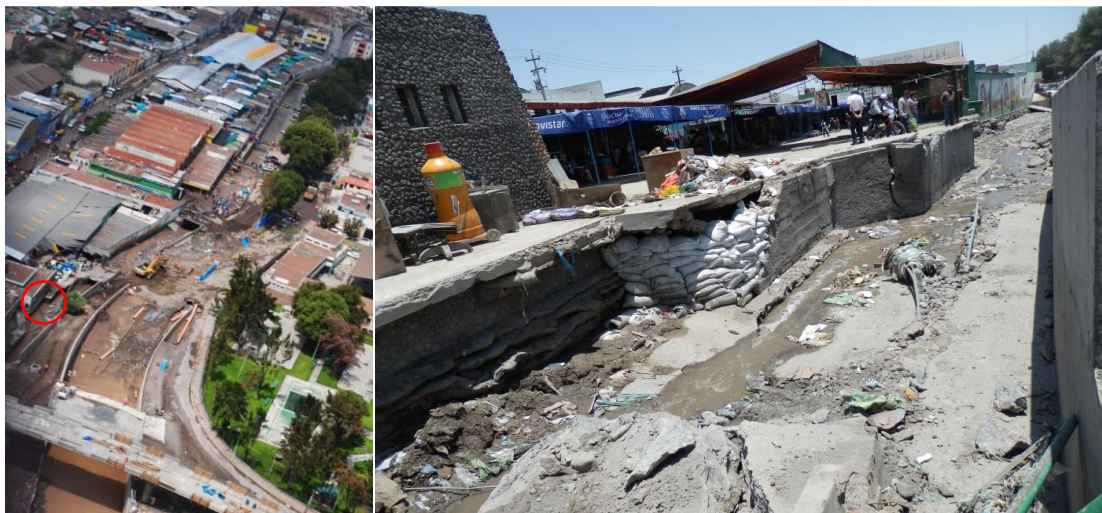
Foto 70. En la izquierda, Vista aérea del sector Terminal Pesquero, se observa la reducción del cauce en forma escalonada de 6 a 3 m de ancho. En la derecha, ampliación de la vista, erosión en la margen izquierda de la torrentera Venezuela.

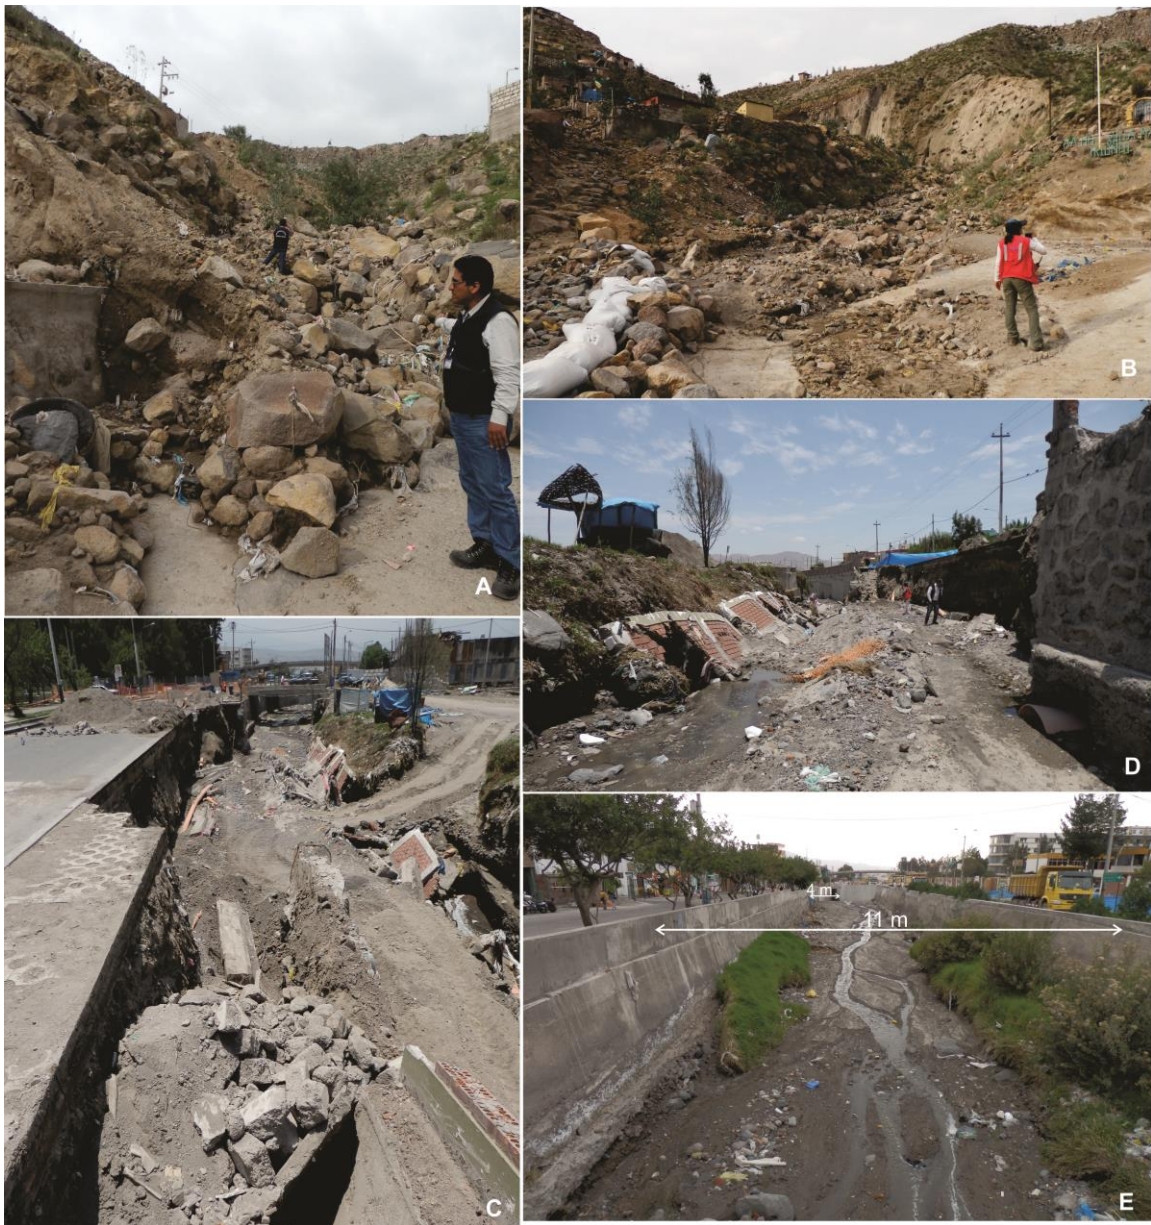
Foto 71. A y B) Las cabeceras de las torrenteras se encuentran afectadas por deslizamientos y flujos. Además, los cauces se encuentran colmatados de material, sector La Rinconada, distrito Mariano Melgar. C y D) Presenta erosión de la vía asfaltada en la Av. Venezuela, debido al socavamiento de los cimientos de muros de sillar del mercado que generaron el colapso de los mismos, en el mercado Mariscal Castilla. E) Av. Los Incas y Agricultura (altura de la Gerencia Regional de Salud). Estrechamiento del cauce por obras del bypass de 13 a 4 m de ancho con muros de contención de 4, 5 m de alto.

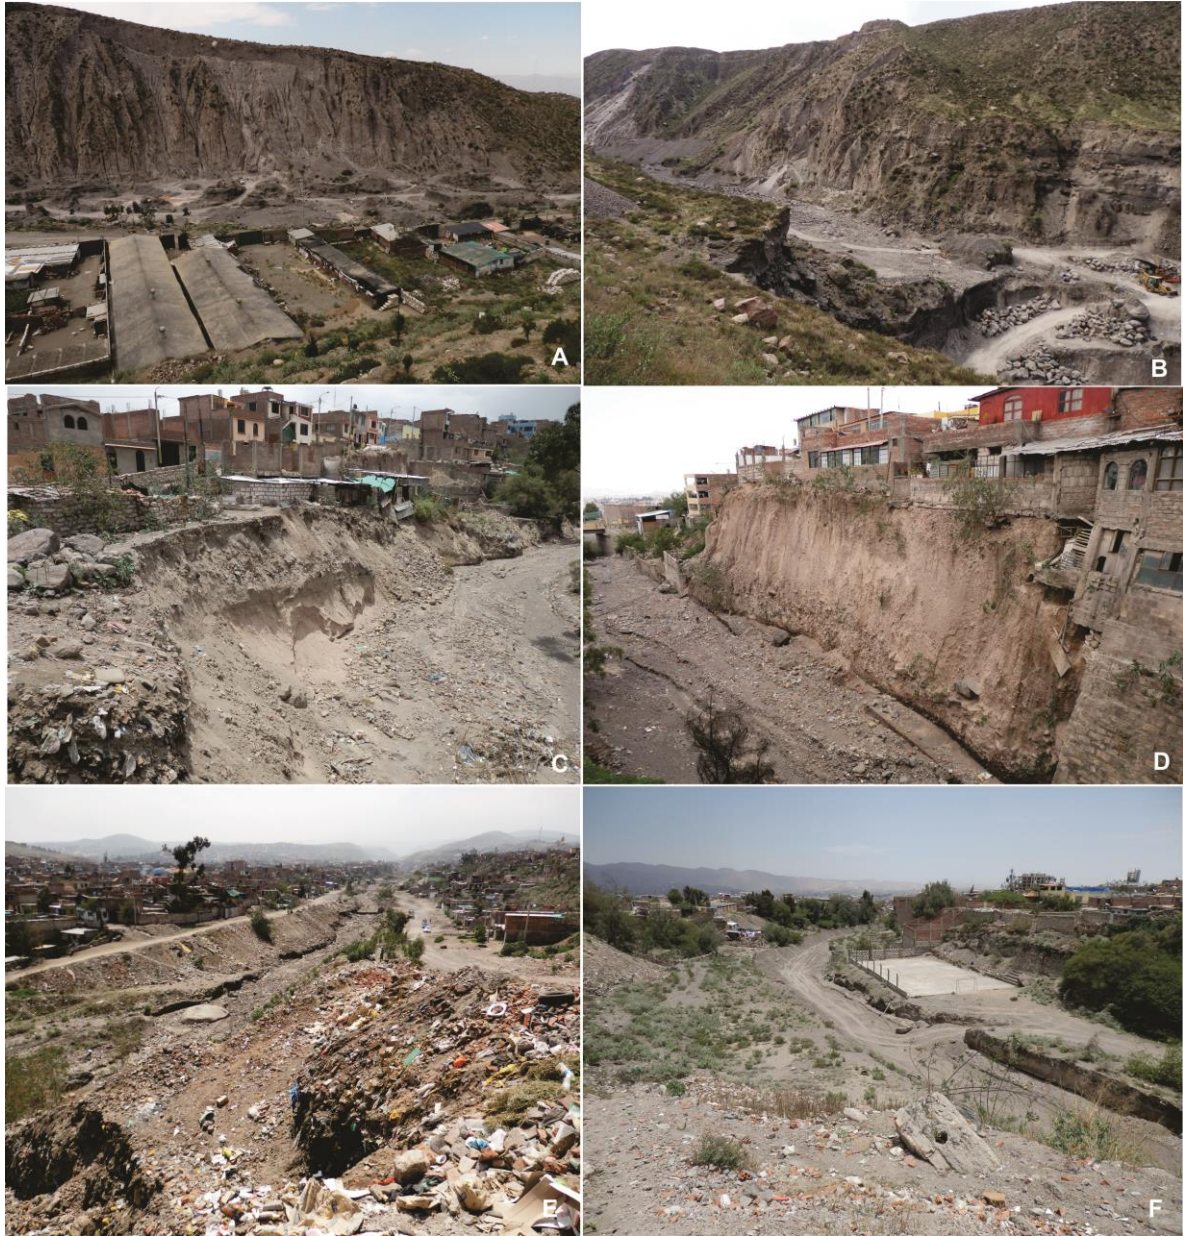
Foto 72. A) Erosión en cárcavas y derrumbes en ambas márgenes de la quebrada San Lázaro (parte alta), aportan material suelto al cauce de la quebrada. B) Presencia de canteras en el cauce de la quebrada San Lázaro, acumulan material suelto. C y D) Viviendas se encuentran al borde del acantilado formado en la quebrada San Lázaro, algunas ya han colapsado. E). Desmonte y basura acumulada en la parte alta de la quebrada San Lázaro. F) Plataforma deportiva en terraza baja de la quebrada San Lázaro.

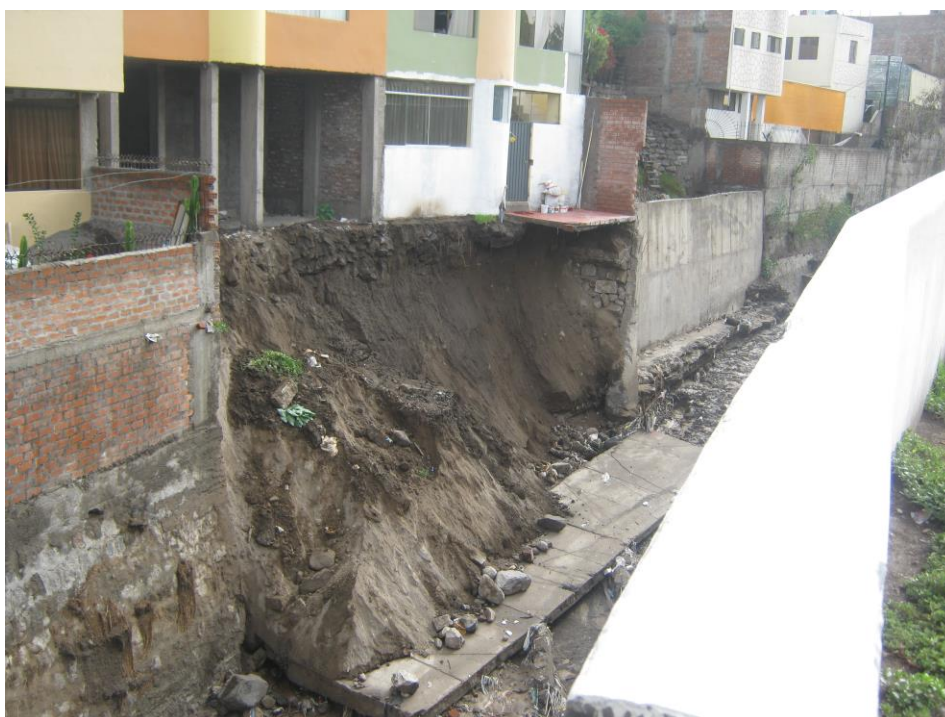
Foto 73. Vivienda colapsada en la margen derecha de la quebrada San Lázaro debido al incremento del caudal por efecto de las lluvias excepcionales del 08/02/2013.

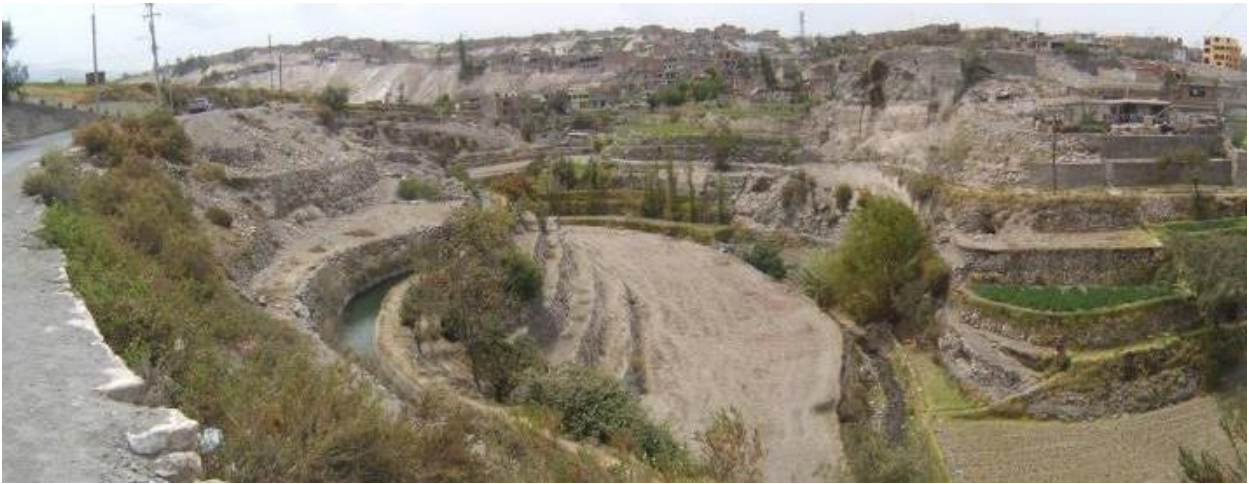
Foto 75. Flujo de detritos en la quebrada Peral, por la presencia de lluvias excepcionales afectaría canal de riego y terrenos de cultivo (tomado por Zavala, 2012).

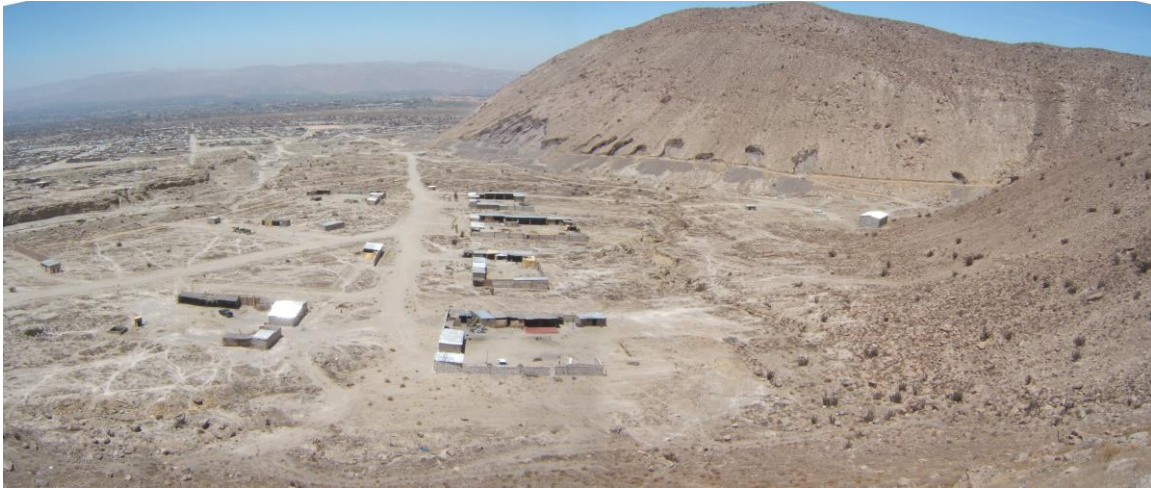
Foto 77. Flujo de detritos en la quebrada Azufrera - fundo Cabrería (tomado por Zavala, 2012).

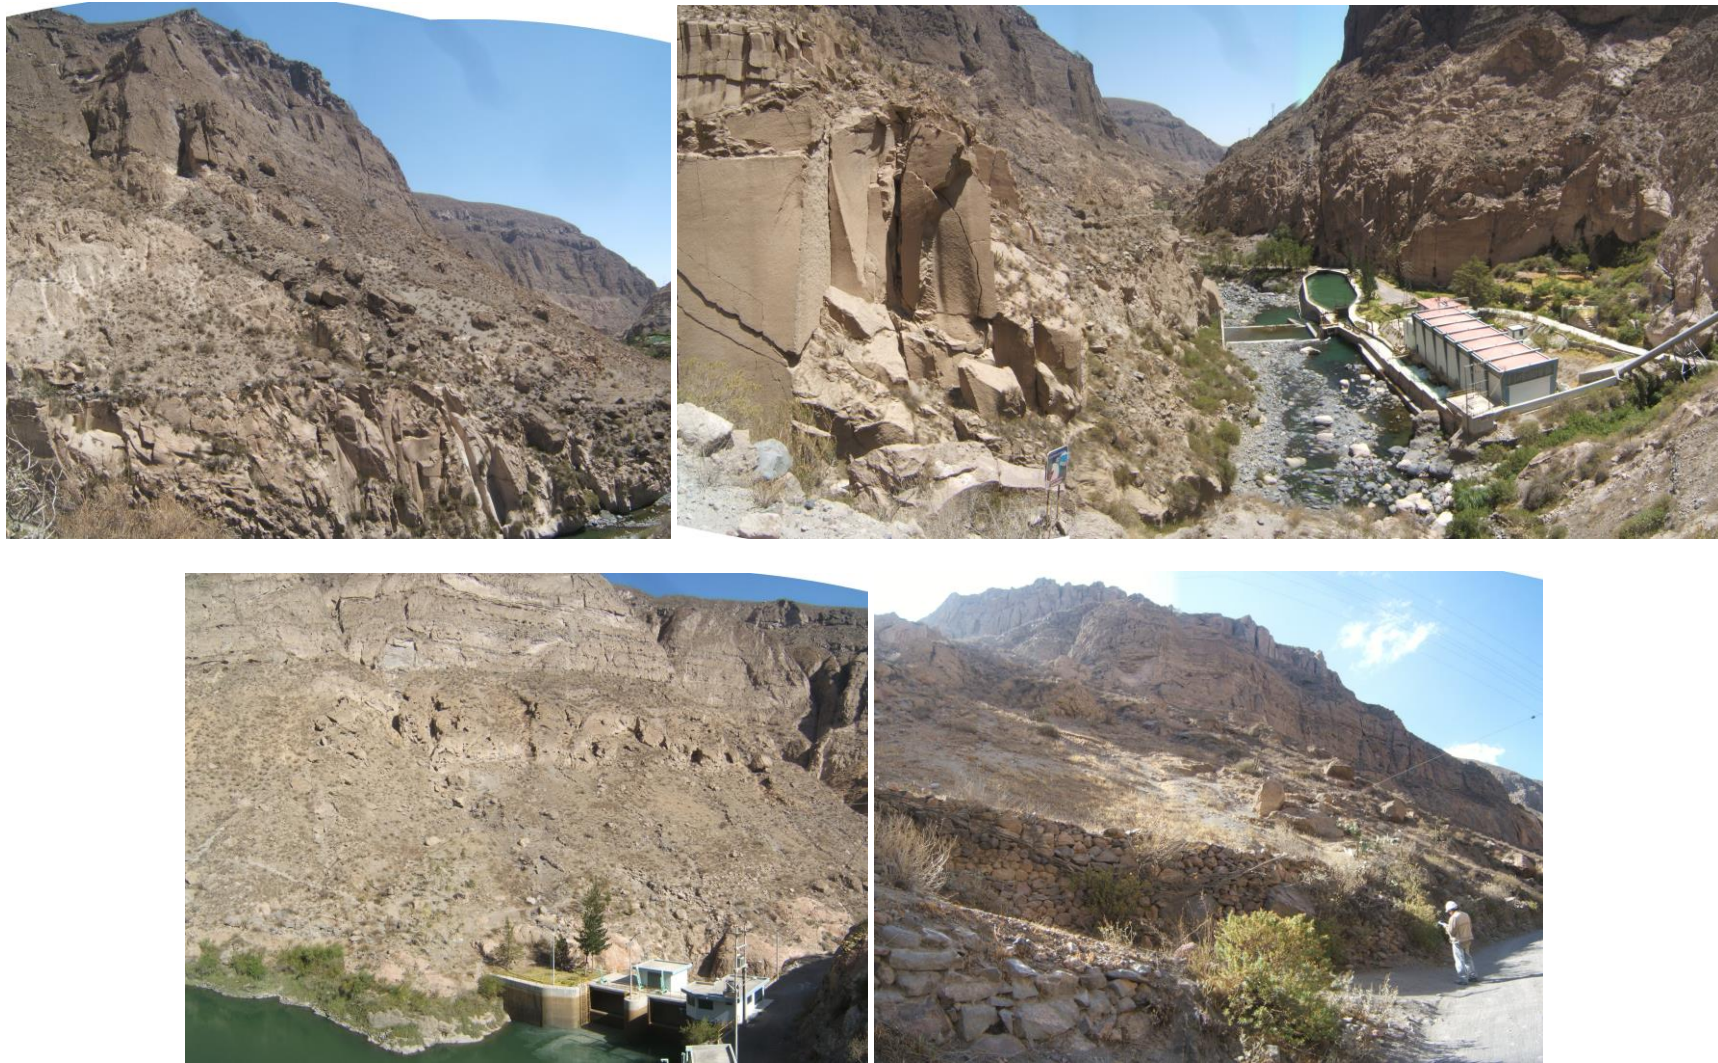
Foto 80. Laderas y taludes propensos a caída de rocas y derrumbes en el cañón del río Chili (ambos márgenes) que obstaculizarían el tránsito y afectan las centrales hidroeléctricas en Charcani (tomado por Zavala, 2012).

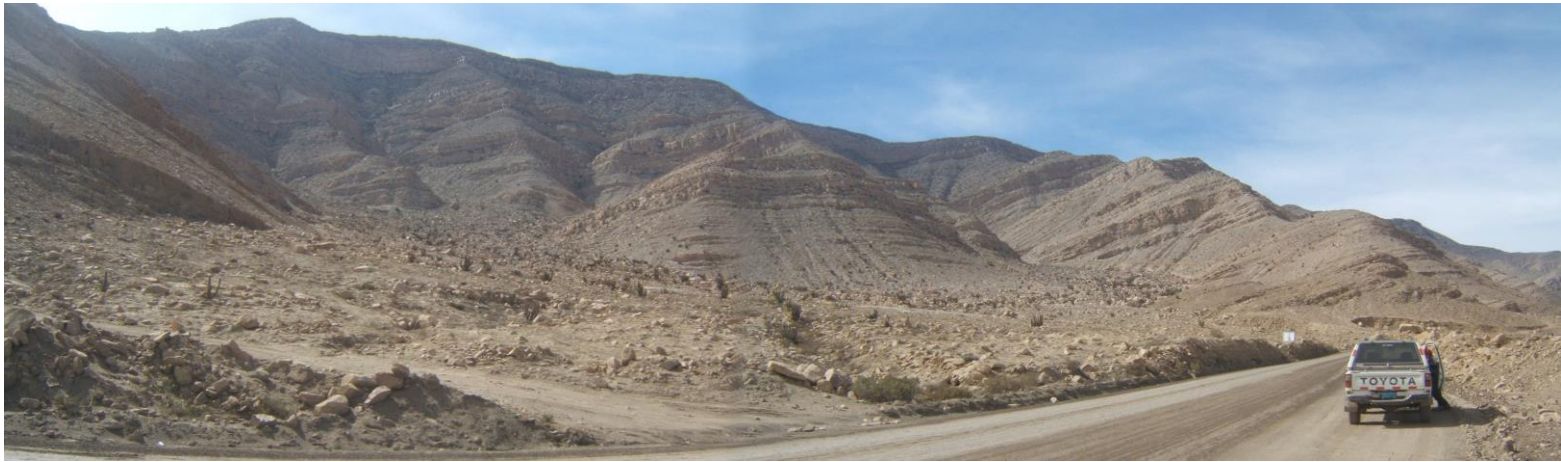
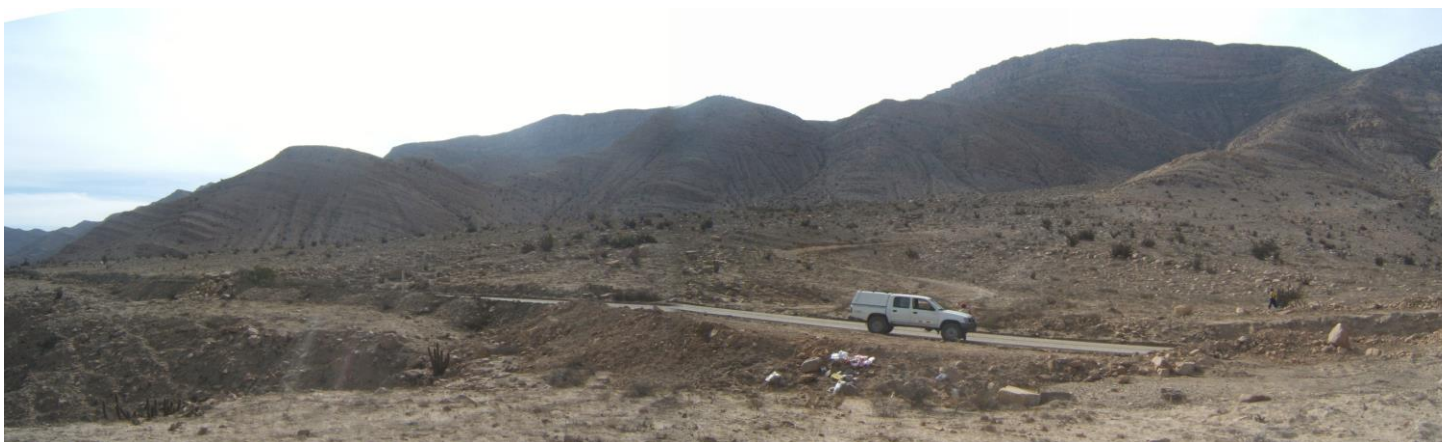
Fotos 81 y 82. Flujos de detritos excepcionales que afectan tramo de carretera Yura-Huanca-Lluta, así como acceso a las canteras de la minas de calizas de Cementos Yura (tomado por Zavala, 2012).
