**DIRECCIÓN DE GEOLOGÍA
AMBIENTAL Y RIESGO GEOLÓGICO**

INFORME TÉCNICO

**ZONAS CRÍTICAS POR PELIGROS GEOLÓGICOS
EN LA REGIÓN AREQUIPA**

OCTUBRE 2014

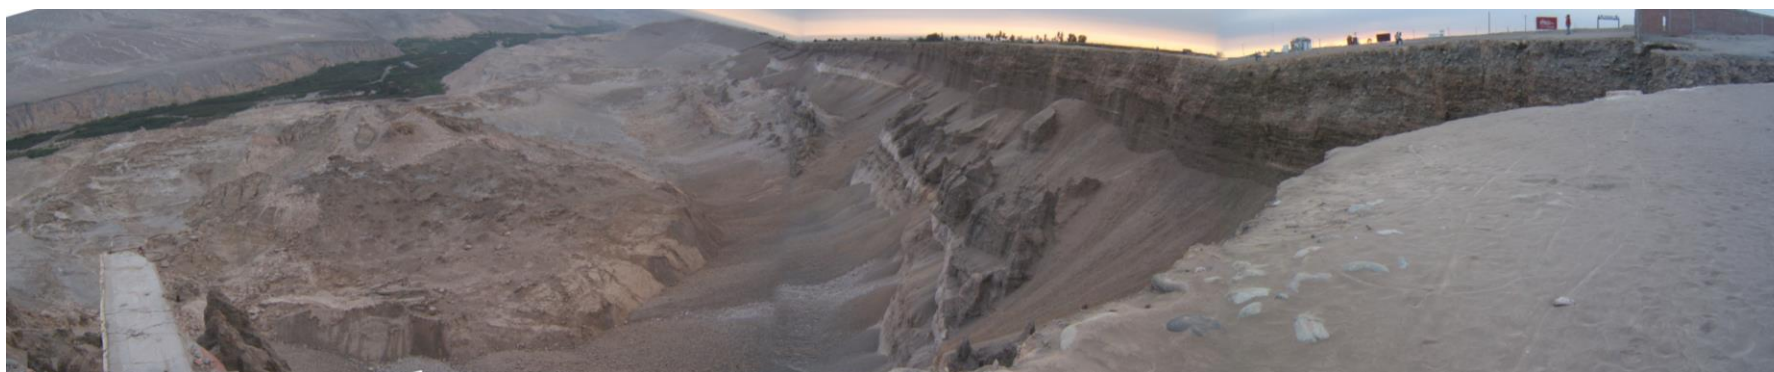
Foto 83. Deslizamiento en el sector de Alto Sigwas (El Zarzal), margen derecha del río Sigwas (tomado por Zavala, 2012).

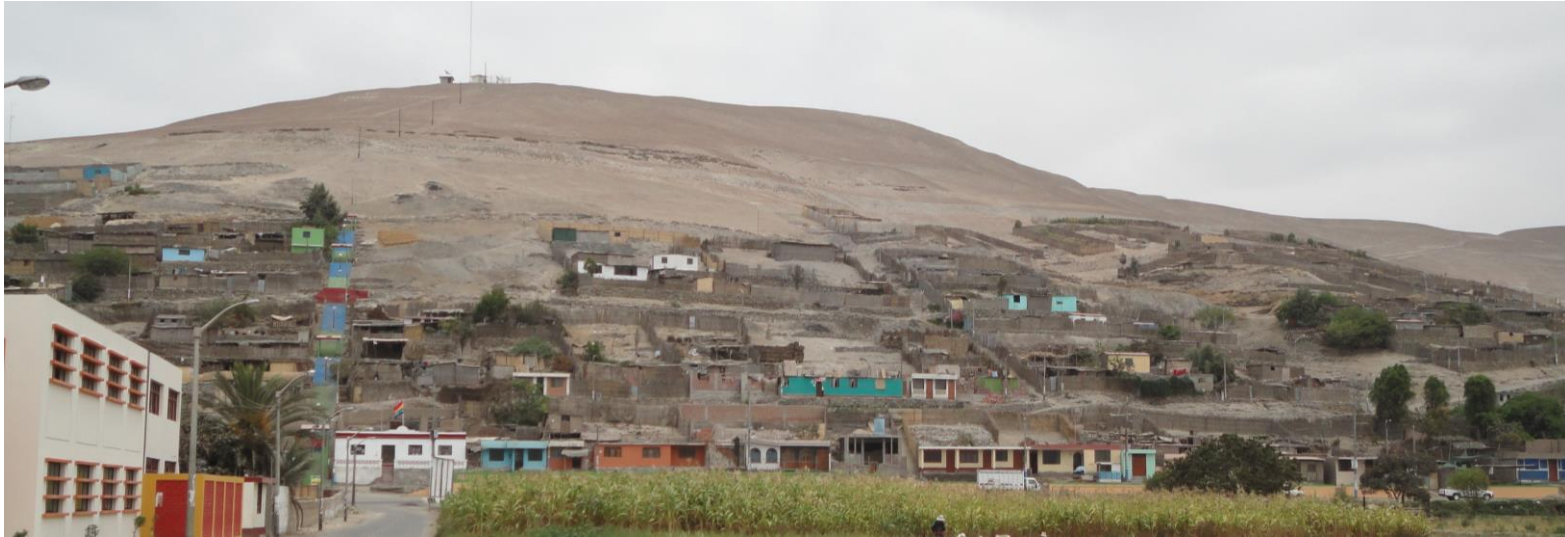
Foto 86. Sector El Arenal, ladera cubierta por viviendas (tomado por Zavala, 2012).
