**DIRECCIÓN DE GEOLOGÍA  
AMBIENTAL Y RIESGO GEOLÓGICO**

**INFORME TÉCNICO**

**ZONAS CRÍTICAS POR PELIGROS GEOLÓGICOS  
EN LA REGIÓN JUNÍN**

**JULIO 2014**

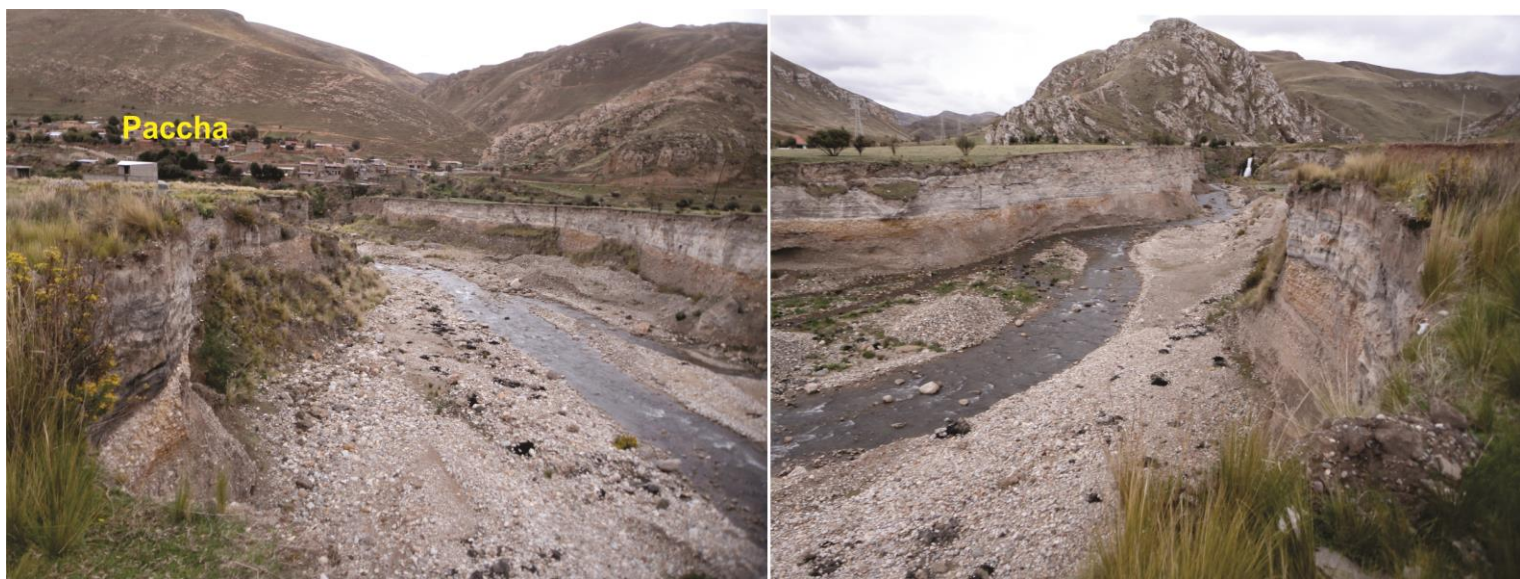
Foto 7.1. Erosión fluvial en ambas márgenes del río Mantaro, en el sector Paccha.

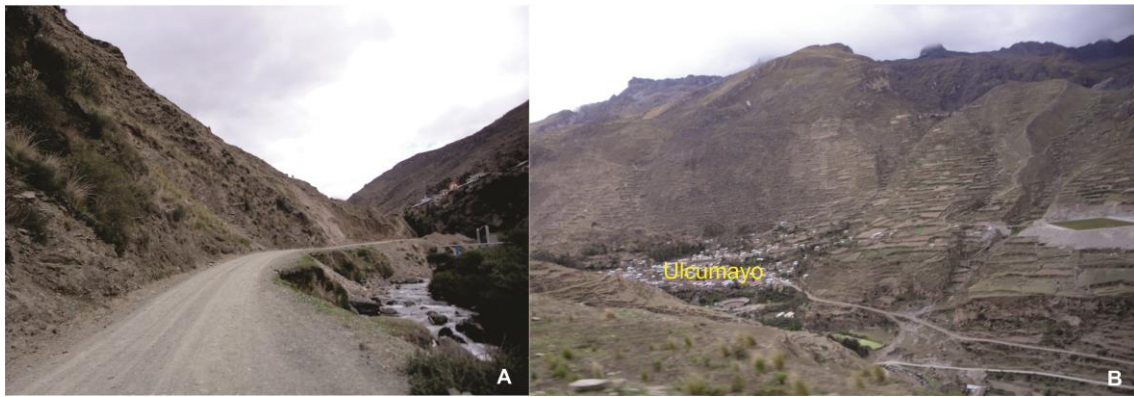
| SECTOR (DISTRITO) | AREAS SUJETAS A/COMENTARIO GEODINÁMICO | VULNERABILIDAD Y/O DAÑOS OCASIONADOS | RECOMENDACIONES |
|---|---|---|---|
| <b>5.</b><br>Sector Ulcumayo<br>(Ulcumayo) | Área sujeta a avalancha de rocas, deslizamientos, derrumbes, flujo de detritos e inundación.<br>Avalancha de rocas antigua donde hoy se asienta un sector del poblado Ulcumayo en la margen izquierda del río Ulcumayo (foto 7.2). Esta avalancha embalsó al río, actualmente el depósito es afectado por erosión fluvial en su margen derecha. Aún se observan bloques colgados sobre la ladera que podrían caer en cualquier momento tras un sismo o por lluvias excepcionales. | Alrededor de 10 viviendas se verían afectados por el desprendimiento de los bloques. La plataforma de la carretera se ha visto afectada en 50 m. | Limpieza de la ladera (desquinche) para retirar los bloques de mayor dimensión así se evita que caigan en cualquier momento afectando a las viviendas. Limpieza de cauce del río Ulcumayo |

Foto 7.2. A) Desviación del cauce del río Ulcumayo, en la margen derecha presenta erosión fluvial. B) En la otra vista se observa al poblado Ulcumayo asentado sobre el depósito antiguo de una avalancha del cerro Huallimarka.

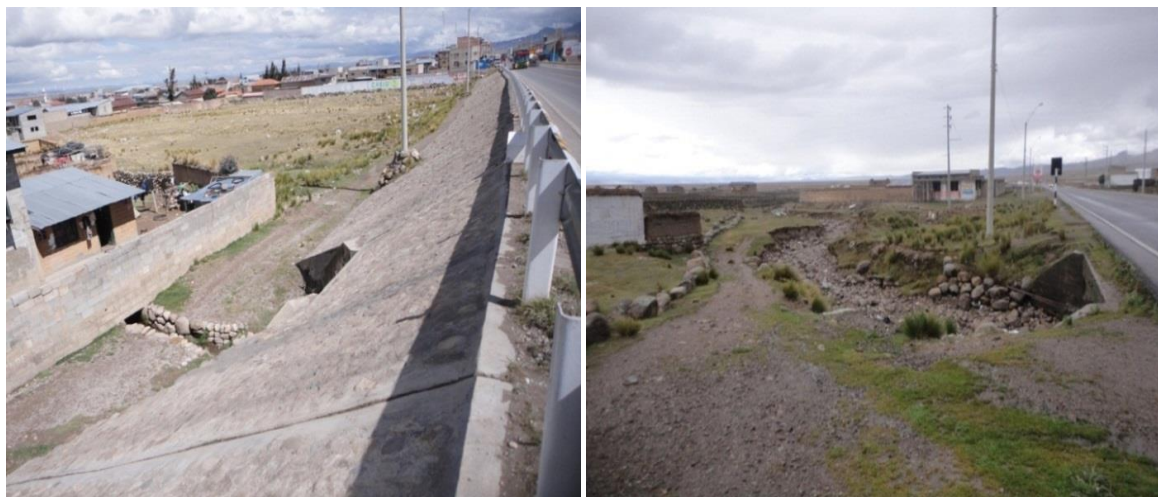
| SECTOR (DISTRITO) | AREAS SUJETAS A/COMENTARIO GEODINÁMICO | VULNERABILIDAD Y/O DAÑOS OCASIONADOS | RECOMENDACIONES |
|---|---|---|---|
| <b>6.</b><br>Sector Junín<br>(Junín) | Zona de flujos de detritos.<br>En las Pampas de Junín observamos eventos de flujos antiguos que inundaban todo el sector. En la actualidad todos los cauces de estas quebradas como la quebrada Santa Catalina han sido cubiertos por viviendas o cultivos (foto 7.3). Las quebradas cortan la carretera Junín-Pasco, donde se han colocado alcantarillas. | En épocas de lluvias excepcionales las viviendas son afectadas por inundación de estas quebradas. Arrojan basura sobre alcantarillas obstaculizando el paso del material. | Profundizar y encausar las quebradas para evitar que en épocas de lluvias excepcionales se desborde afectando las viviendas y la carretera. Evitar que continúen asentándose viviendas en terrazas inundables. Limpieza de alcantarillas. |

Foto 7.3. Viviendas del poblado Junín se ubican sobre el cauce de la quebrada Santa Catalina, altura del km 0+700 de la carretera Junín-Pasco.

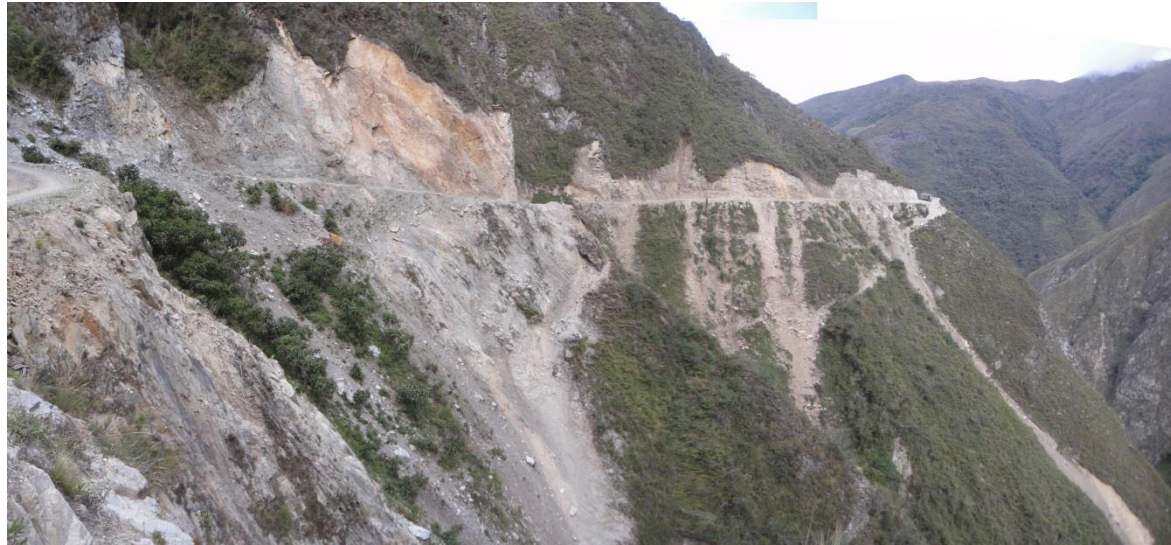
| SECTOR (DISTRITO) | AREAS SUJETAS A/COMENTARIO GEODINÁMICO | VULNERABILIDAD Y/O DAÑOS OCASIONADOS | RECOMENDACIONES |
|---|---|---|---|
| 9.<br>Carretera Anturqui -<br>Huanchuiro<br><br>(San Pedro de Cajas) | Área sujeta a derrumbes. Derrumbes en el talud superior de la carretera Anturqui-Huanchiro, a lo largo de 2 km (foto 7.4) en las laderas del cerro Auquimarca, en la margen izquierda del río Ulcumayo debido a las rocas muy fracturadas y pendiente del terreno > 50°. En caso de sismos puede obstruir la carretera. | Afectan a la carretera que está siendo afirmada. Los últimos derrumbes ocasionaron la volcadura de un tractor. | Tratamiento de los taludes debido a que la zona es muy inestable; colocar letreros sobre caídas o derrumbes. Realizar mantenimiento permanente. |

Foto 7.4. Derrumbes en el talud superior de la carretera Anturqui – Huanchuiro (San Pedro de Cajas, Tarma).

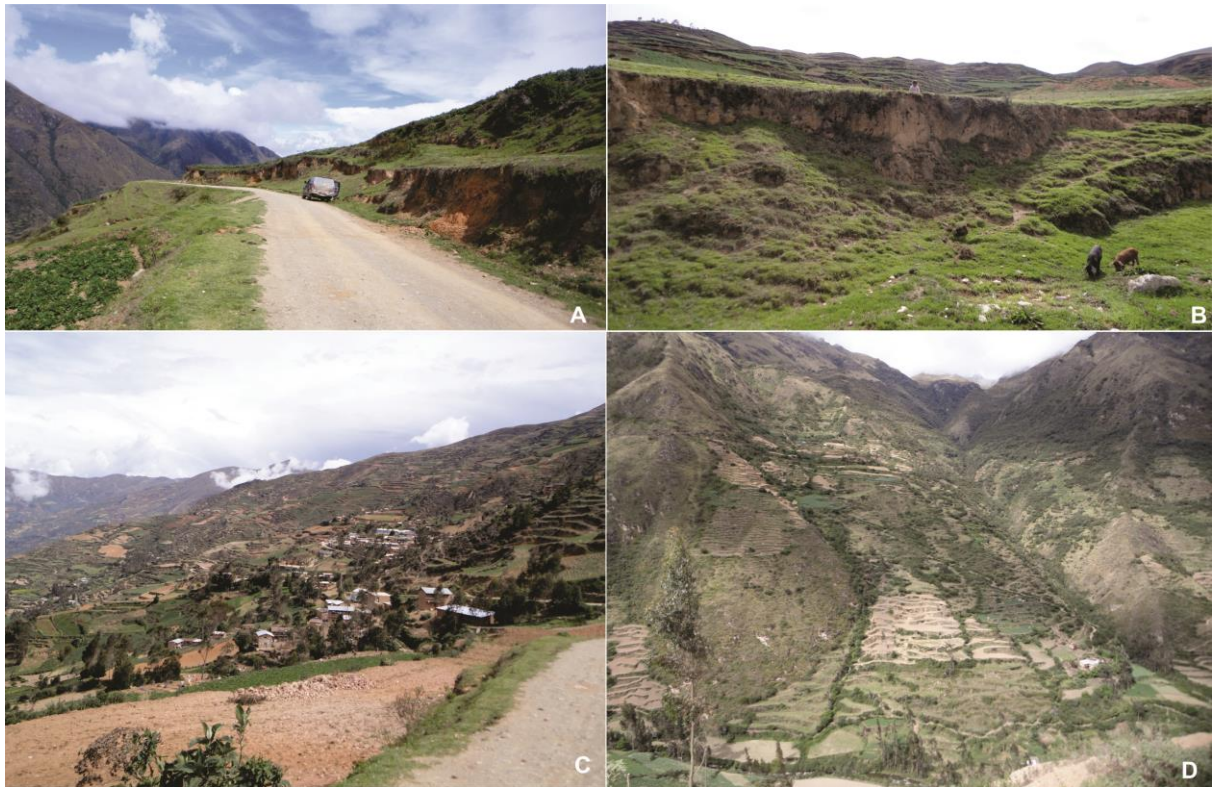
| <b>12.</b><br>Sectores Santa Clara, San Marcos, Cayán, San Juan y Garita<br>(Huasahuasi) | <p>Área sujeta a deslizamientos.</p> <p>Todo este sector se ve afectado por deslizamientos antiguos reactivados (foto 7.5). El suelo se presenta muy saturado lo que facilita la inestabilidad de la ladera. Se observan escarpas de hasta 5 m, asentamientos y grietas longitudinales en el terreno. En el sector de Santa Clara se observan muros de contención antiguos y resquebrajados. San Juan de La Libertad-Garita en la margen derecha del río Huasahuasi.</p> | <p>Más de 10 viviendas en cada sector se ven en peligro de desplomarse. Además de terrenos de cultivos y la carretera Huasahuasi-Ucrucancha.</p> | <p>Colocar drenajes para las aguas subterráneas presentes en la zona. Implementar el riego tecnificado para evitar la saturación de los terrenos. Reubicar viviendas de las zonas de reactivación.</p> |

Foto 7.5. Vistas de deslizamientos activos en el sector Santa Clara (A y B) y sectores San Juan La libertad- Carita en la margen derecha del río Huasahuasi( C). Deslizamiento en el sector Chinin, en la margen izquierda del río Huasahuasi (D).

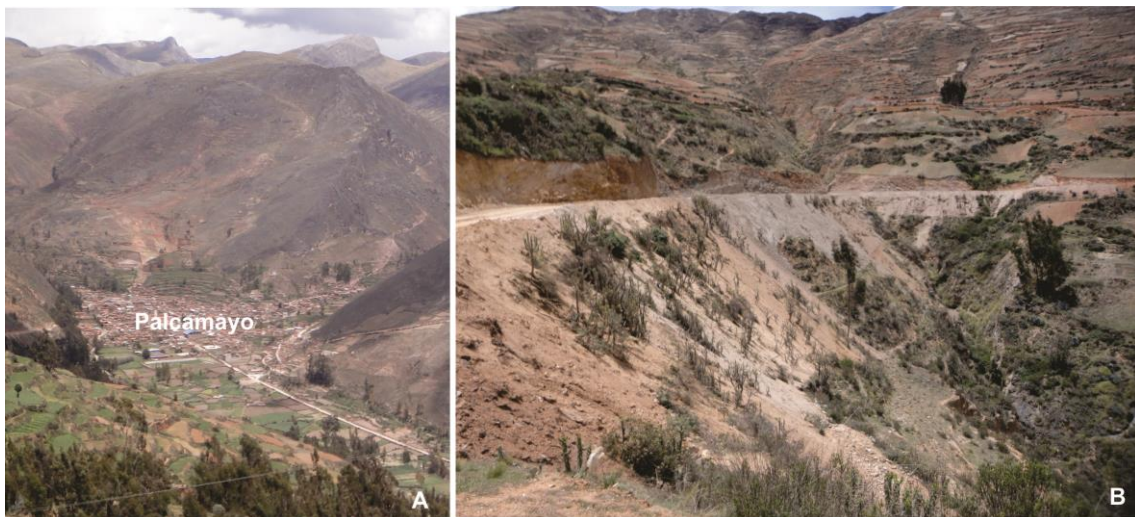
Foto 7.6. Vista del Pueblo Palcamayo asentado sobre el abanico antiguo de la quebrada que lleva el mismo nombre (A). Erosión de laderas y derrumbes en ambas márgenes de la quebrada Parco, sector Ochonga (B).

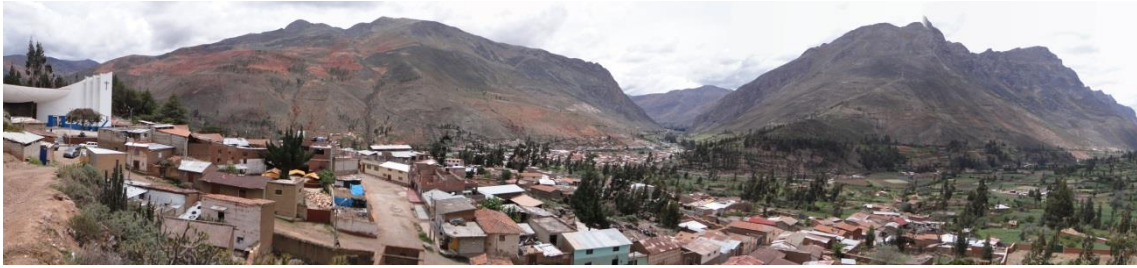
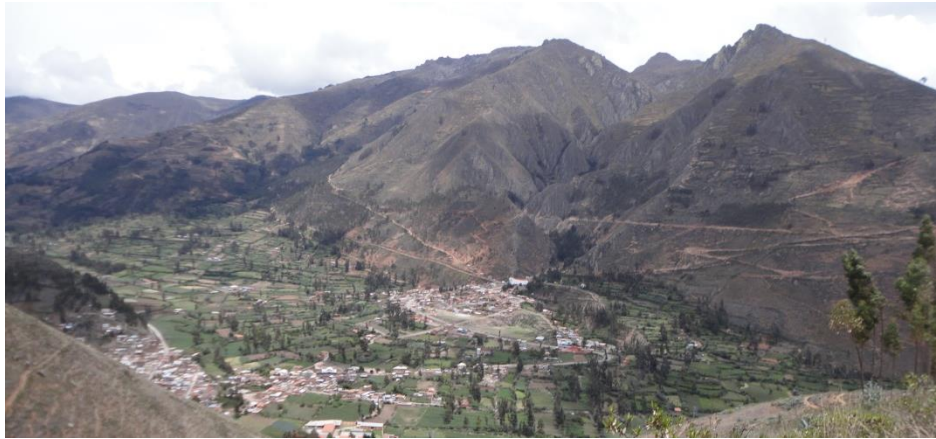
| <p><b>15.</b><br/>Sectores Acobamba–<br/>Muruhuay<br/><br/>(Acobamba)</p> | <p>Área sujeta a flujo de detritos, erosiones de laderas y deslizamientos.<br/>Quebradas Muruhuay, Muruhuahuayraja, Puquioran, Picuybamba, y Chutoc que acarrear periódicamente flujos de detritos, algunos de los cuales llegaron a embalsar al río Tarma. En la actualidad sobre estos abanicos se han asentado los poblados de Acobamba, Muruhuay (foto 7.7) y La Florida. La zona también es afectada por erosión de laderas y pequeños deslizamientos que se observan en las laderas de los cerros Jegasha y Antacayllan.</p> | <p>De producirse precipitaciones excepcionales podría cubrir y destruir viviendas, carretera y terrenos de cultivos.</p> | <p>Limpieza de cauce de quebradas. Canalizar los cauces de las quebradas. Evitar construir viviendas cerca al cauce de las mismas. Reforestar laderas y colocar trinchas para reducir el avance de las cárcavas.</p> |

Foto 7.7. Vistas de los poblados de Acobamba y Murahuay que se han asentado sobre antiguos abanicos cuyas quebradas aún permanecen latentes y de generarse huaicos se verían afectadas viviendas, terrenos de cultivos y tramo de carretera Acobamba-Tarma. La zona también es afectada por erosión de laderas en las laderas de los cerros Jegasha y Antacayllan.

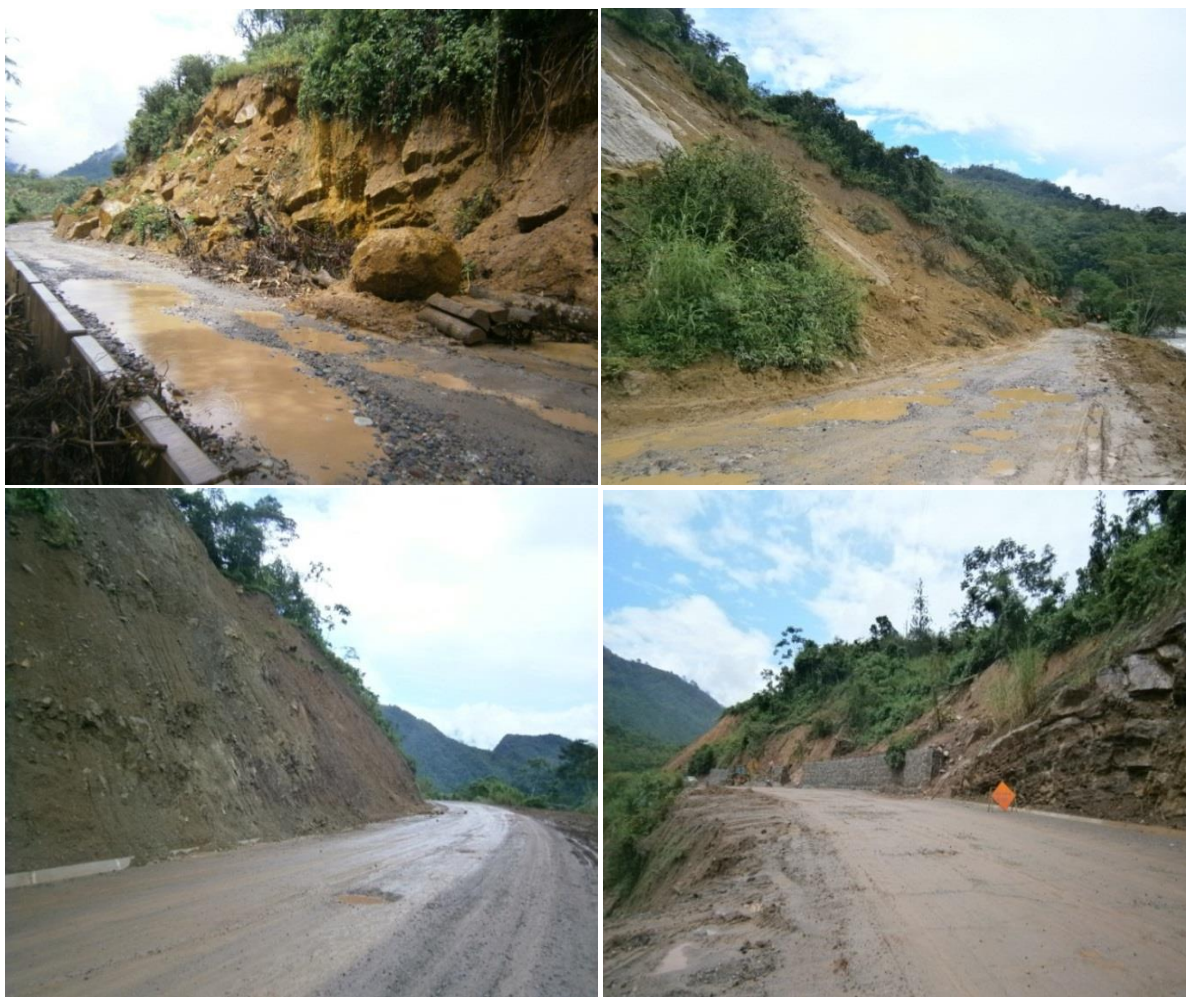
Foto 7.8. Vista de diferentes tramos de la carretera La Merced – Paucartambo, sector Puente Capelo donde se observa el suelo saturado que genera flujos y derrumbes, obstaculizando el tránsito.

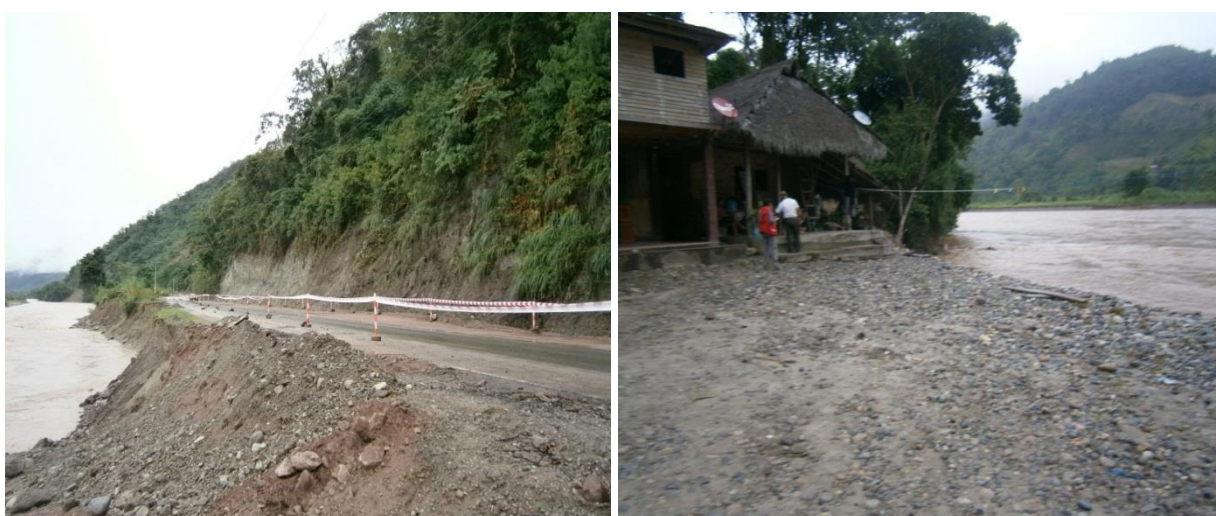
Foto 7.9. Erosión fluvial en la margen derecha del río Perené, afecta tramo de la Carretera Marginal, sector Shintoriato (izquierda). A la derecha se observa el sector Bajo Quivinaqui ubicado en la margen derecha del río Perené en confluencia con el río Ubiriqui afectado por el desborde del río.

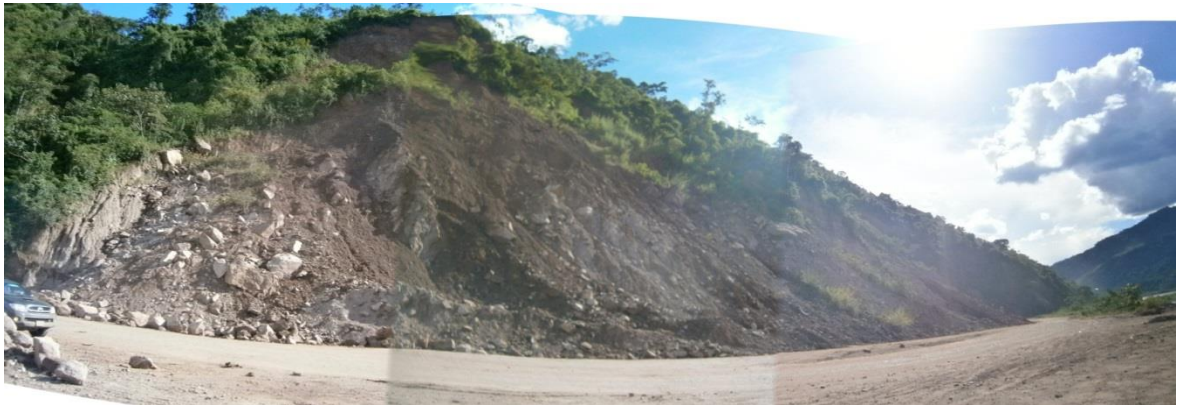
Foto 7.10. Derrumbes en talud superior de la Carretera Marginal Santa Ana-Maranquiari, sector Maranquiari.

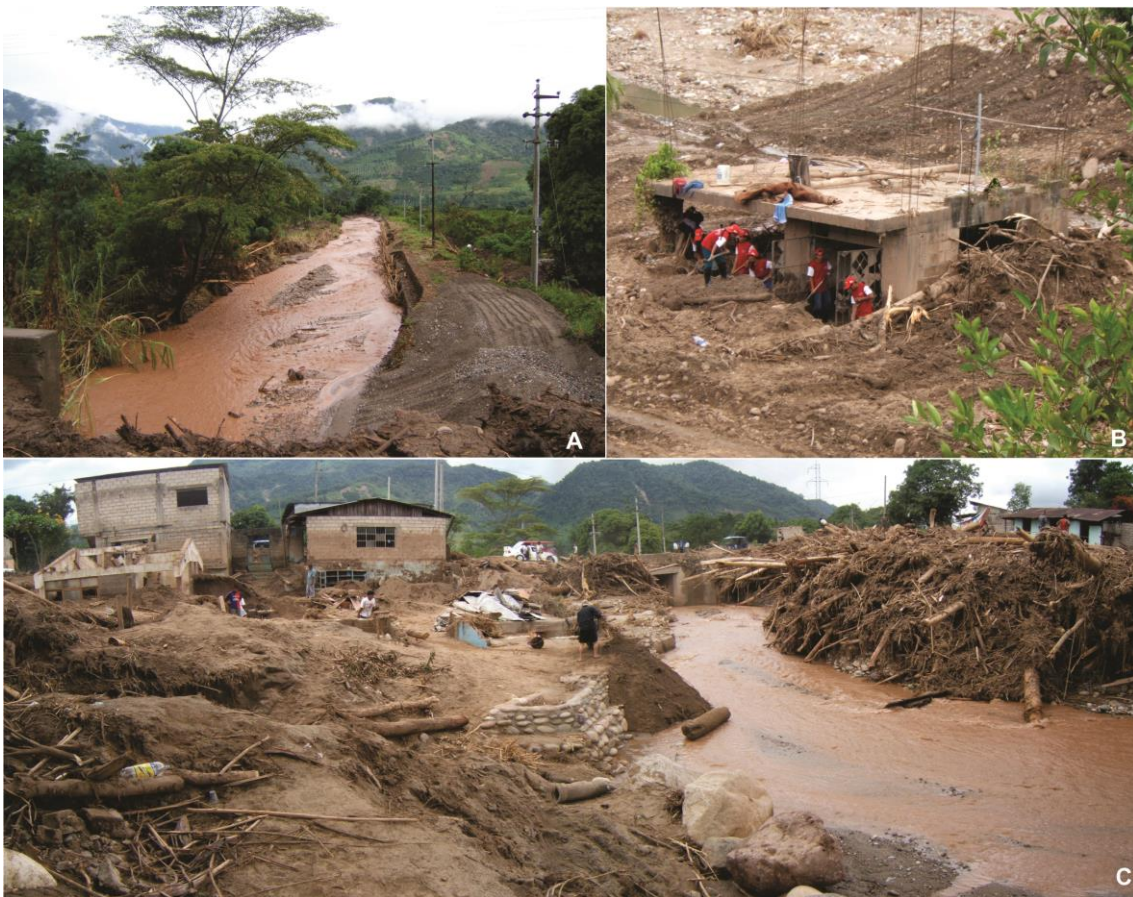
Foto 7.11. A) Quebrada cuyo huaico del año 2007 ocasionó la pérdida de dos personas y la destrucción de varias viviendas. B). Vivienda enterrada por depósito de huaico en el sector Huacará. C) Sector Huacará, zona afectada por huaicos y palizada, se observa el puente Huacará obstruido por palizada y bloques de roca. Tomado por Nuñez, S. (INGEMMET, 2007).

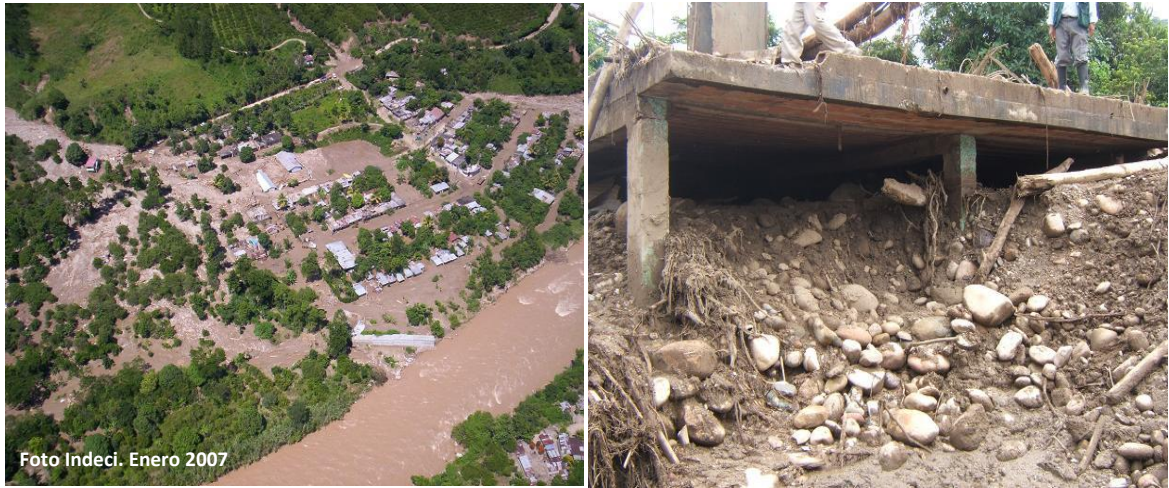
Foto 7.12. Vista aérea del sector del A.A.H.H. Juan Pablo II (izquierda), vivienda del sector Las Malvinas enterrada por depósito de huaico (derecha). Tomado por Nuñez, S. (INGEMMET, 2007).

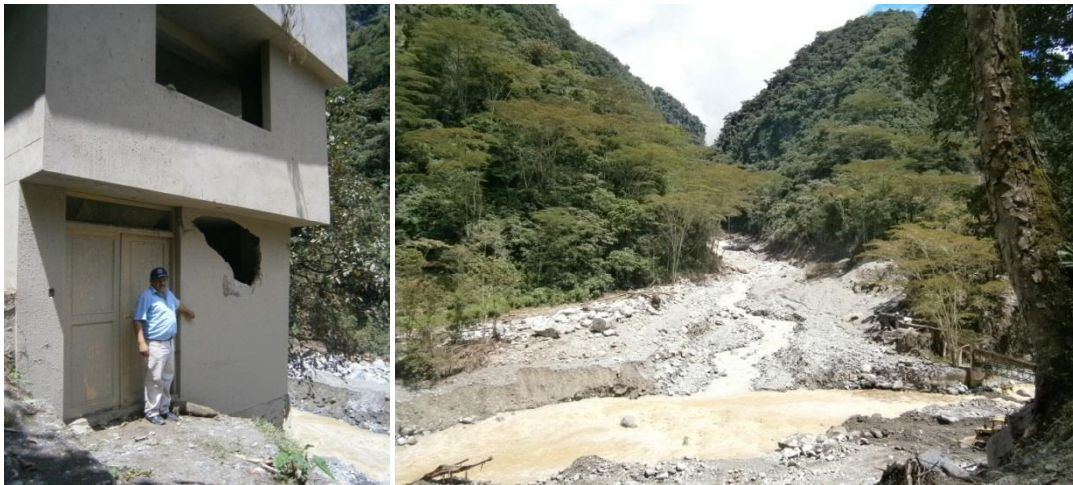
| <p><b>27.</b><br/>Sector San Félix<br/>(San Ramón)</p> | <p>Zona de flujos de detritos y derrumbes.<br/>La quebrada Toropaccha en el año 2011 debido a las intensas lluvias, arrasó con gran cantidad de material, generándose un huaico llegando a estrellarse sobre el talud inferior de la carretera Tarma-La Merced. El run-up del huaico alcanzó una altura aproximada de 2 m ocasionando que un bloque impactara en la pared del segundo piso de una vivienda, dejando un agujero (foto 7.13), con presencia de bloques de hasta 3 m de diámetro.</p> | <p>En su recorrido destruyó dos piscigranjas, dos viviendas y cobró la vida de una persona.</p> | <p>Mantenimiento constante del cauce de la quebrada y evitar que viviendas ocupen zonas vulnerables cerca de esta quebrada.</p> |

Foto 7.13. Vista de los daños dejados por el huaico de la quebrada Toropaccha, orificio dejado por el run-up de 2m (izquierda). Huaico en la quebrada Toropaccha, tributario de la margen derecha del río Palca (derecha).

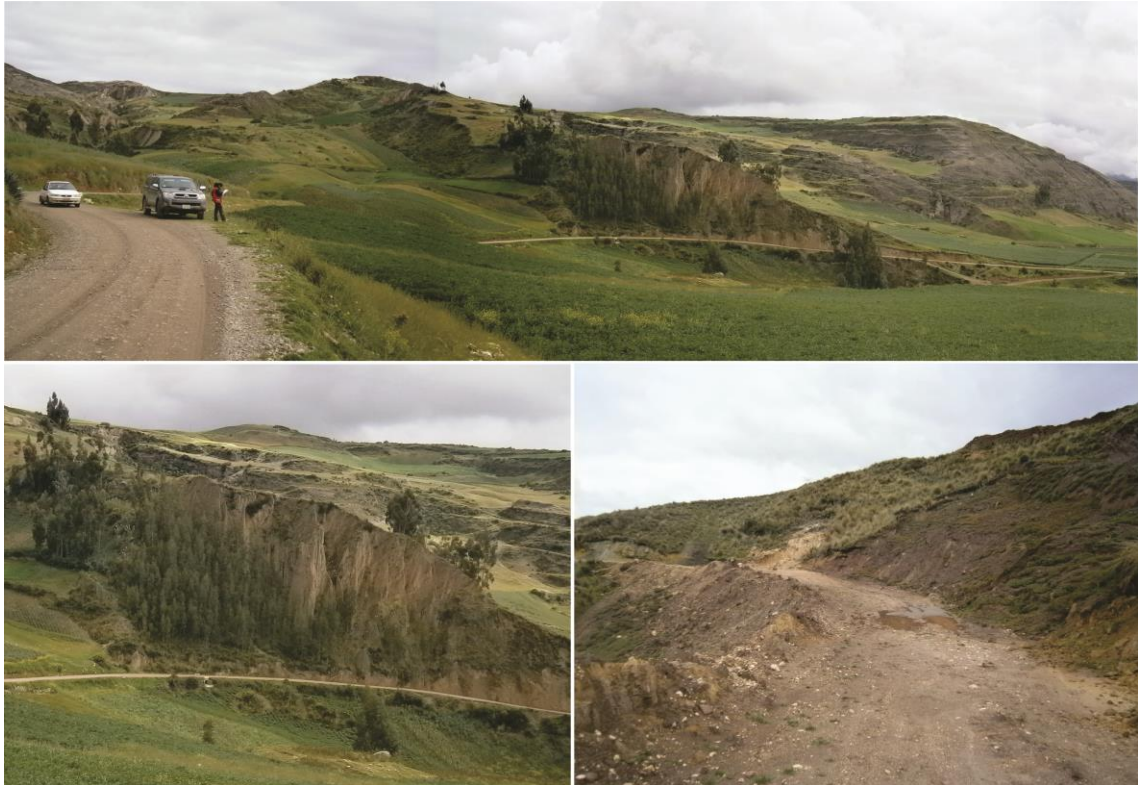
| SECTOR (DISTRITO) | AREAS SUJETAS A/COMENTARIO GEODINÁMICO | VULNERABILIDAD Y/O DAÑOS OCASIONADOS | RECOMENDACIONES |
|---|---|---|---|
| <b>29.</b><br>Sector Casablanca, Km 26+800 - 27+200 carretera Parco-Jauja<br>(Paccha) | Área asociada a deslizamientos, derrumbes erosión de laderas y flujo de detritos.<br>Intensa erosión de laderas a manera de bad lands sobre terrenos de naturaleza incompetente, en donde se generan deslizamientos, derrumbes, con presencia de asentamientos del terreno, donde ahora está ubicado el poblado Casa Blanca (foto 7.14). En época de lluvias la erosión se intensifica generando huaicos en la margen izquierda del río Pulclush. | Afecta viviendas de Casa Blanca, terrenos de cultivos y tramo de la carretera Parco-Jauja. | Reforestar con eucaliptos para minimizar o anular la acción erosiva de las aguas en las laderas. Colocar trinchos y sistema de drenaje. Evitar el riego por inundación. |

Foto 7.14. Vista de intensa erosión en bad lands, con presencia de derrumbes en el talud superior de carretera Paccha-Jauja, sector Casa Blanca.

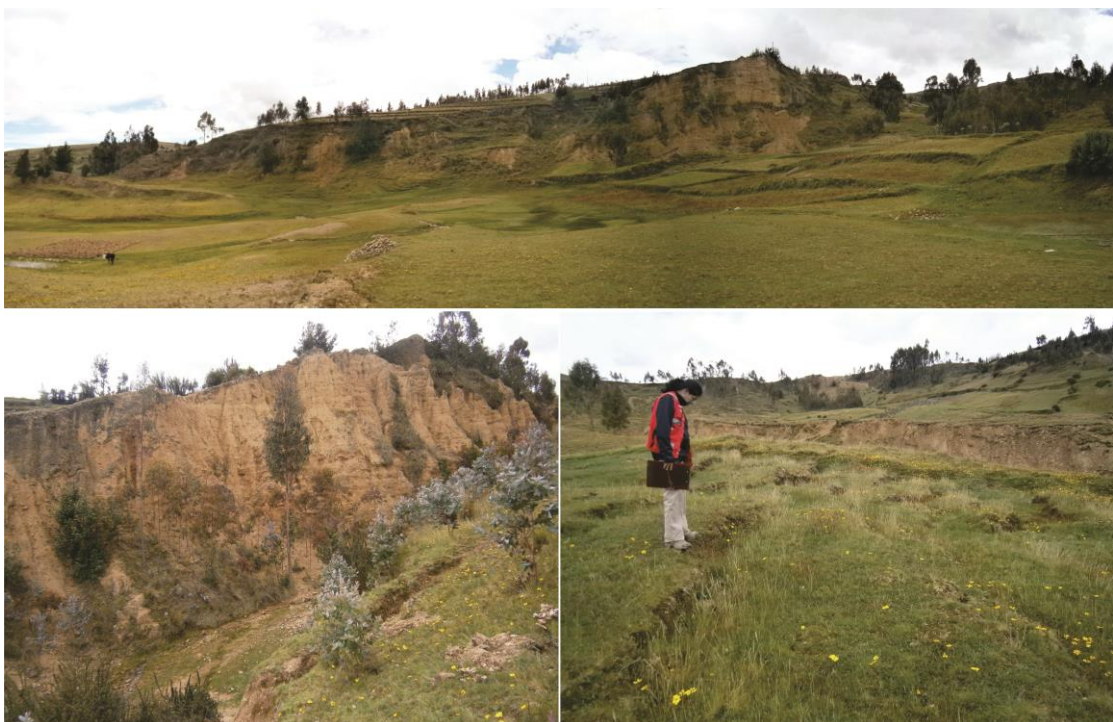
| SECTOR (DISTRITO) | AREAS SUJETAS A/COMENTARIO GEODINÁMICO | VULNERABILIDAD Y/O DAÑOS OCASIONADOS | RECOMENDACIONES |
|---|---|---|---|
| <b>30.</b><br>Sectores Chicche, Vista Alegre<br>(Apata) | Área sujeta a deslizamientos, derrumbes, flujo de detritos, erosión de laderas y reptación de suelos.<br>Deslizamiento reactivado en la cabecera de la quebrada Putcas (foto 7.15), en el cuerpo del fenómeno se ubica la laguna Atacocha, con presencia de grietas y asentamientos. Este evento se comportó como flujo de detritos el cual formó un abanico al desembocar al río Chicche, utilizado actualmente para terrenos de cultivo por donde cruza la carretera Apata-Masma. En el sector Chicche presenta pequeños deslizamientos en ambas márgenes del río Chicche, con intensa erosión de laderas y presencia de bofedales. En la margen izquierda del río se ha originado reptación de suelos. | Puede afectar la carretera Apata-Masma (0,25 km), Apata-Sacsacancha (1,5 km), trocha Chicche-Vista Alegre (0,75 km) por sectores; terrenos de cultivo y algunas viviendas. | Realizar trabajos de drenaje en los oconales para aminorar la carga hidráulica de la ladera. Reforestar el área que se está deslizando. Prohibir la construcción de viviendas en la zona inestable. Monitorear el deslizamiento. |

Foto 7.15. Vista del deslizamiento en el sector Vista Alegre (Apata), escarpa principal con presencia de bofedales, grietas y pequeños saltos en el cuerpo del fenómeno.

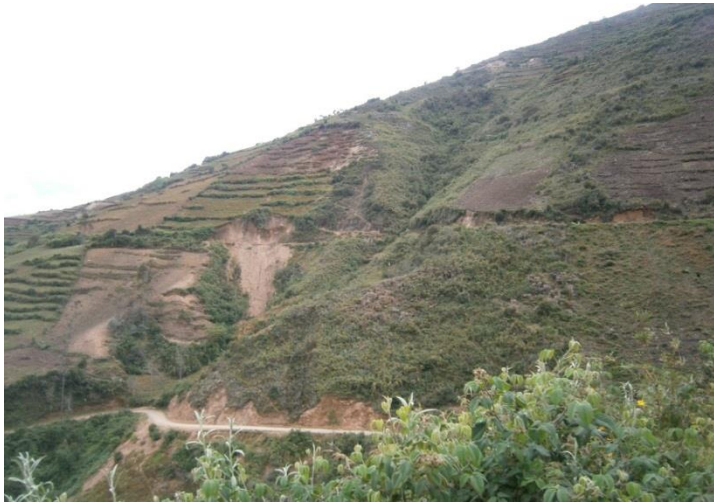
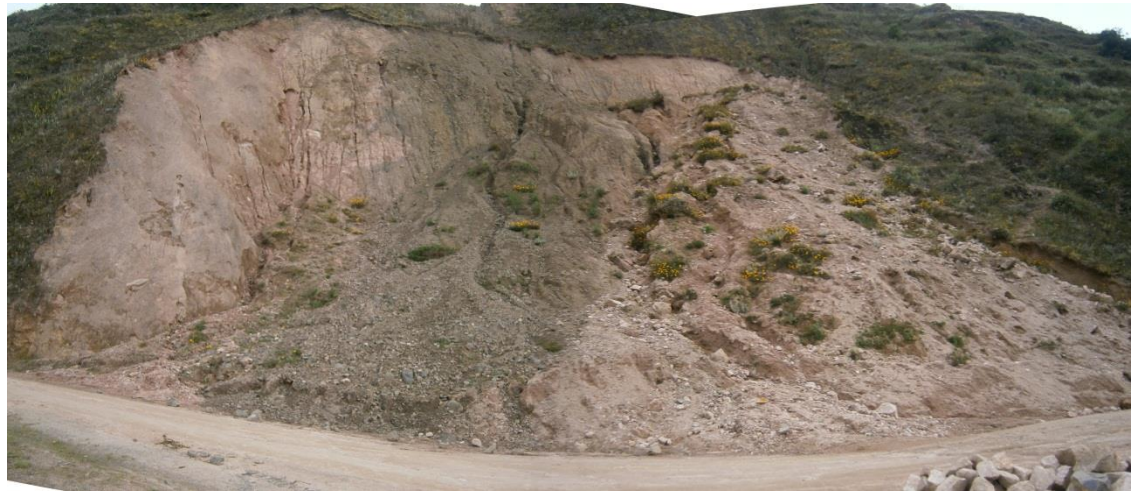
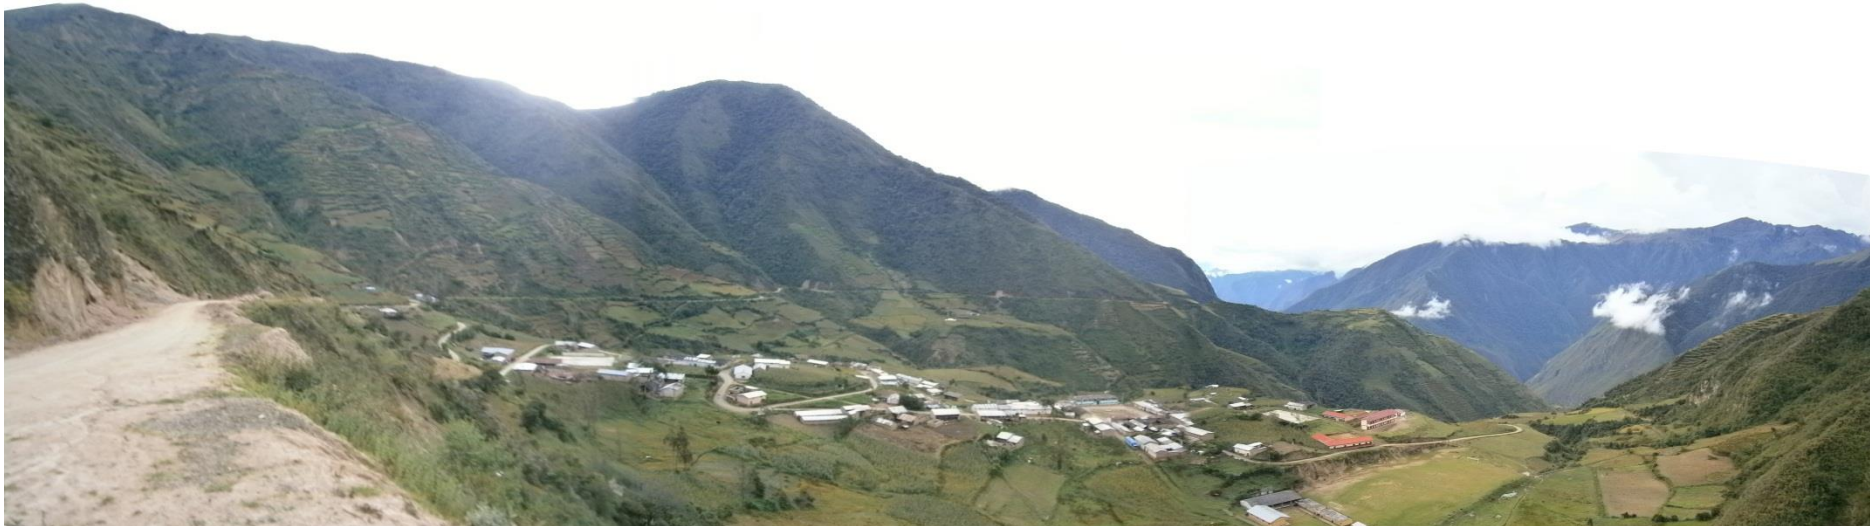
Foto 7.16. Erosión de laderas en el cerro Ventanilla afecta los sectores San Martín de Porres de Mamac, Pucará y Parco del distrito de Mariscal Castilla, tramo del km 2+800 al km 4+000 es afectado por derrumbes, huaicos y asentamientos. En la fotografía de abajo se ve el poblado San Martín de Porres de Mamac con presencia de asentamientos.

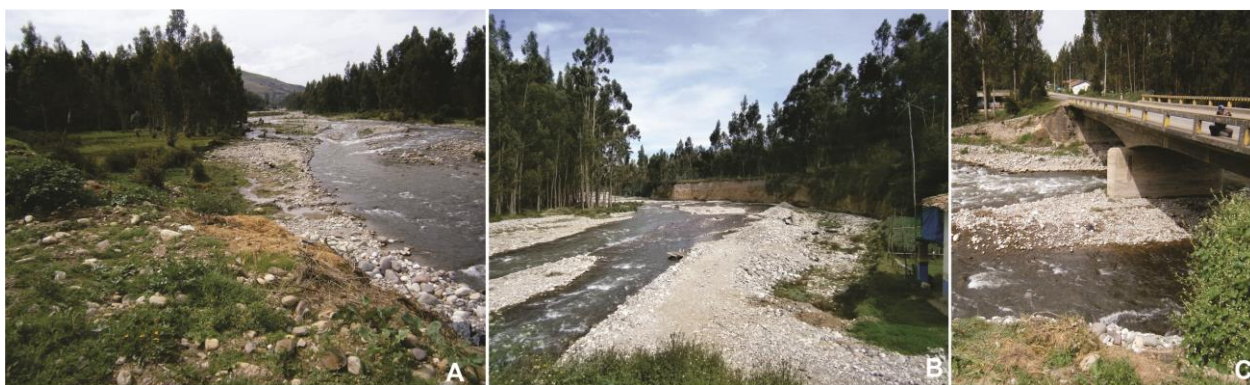
Foto 7.17. Vistas del río Achamayo, A) Área sujeta a inundación en la margen derecha del río Achamayo, B) Erosión fluvial en la margen derecha del río, C) Erosión en estribo derecho del Puente Santa Rosa de Ocopa.

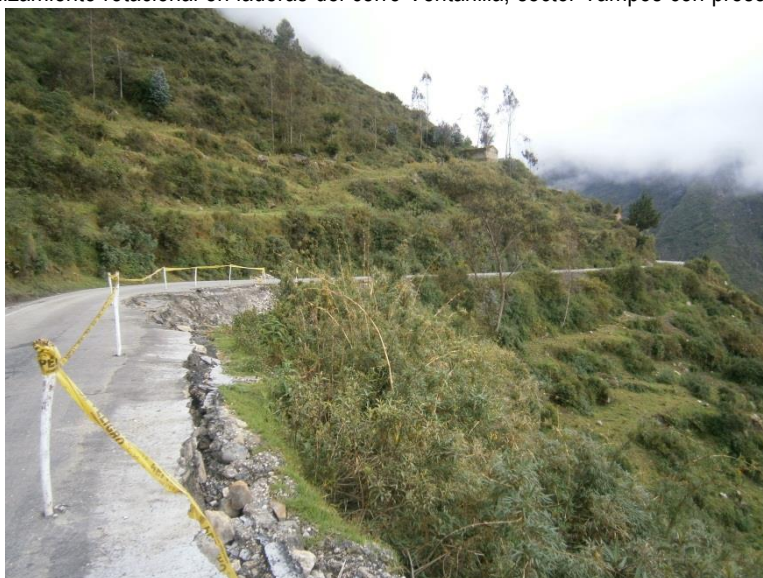
Foto 7.18. Deslizamiento rotacional en laderas del cerro Ventanilla, sector Tampus con presencia de asentamientos

en la carretera Ingenio-Comas, se llevó una parte de la carpeta asfáltica en el km 51+500.

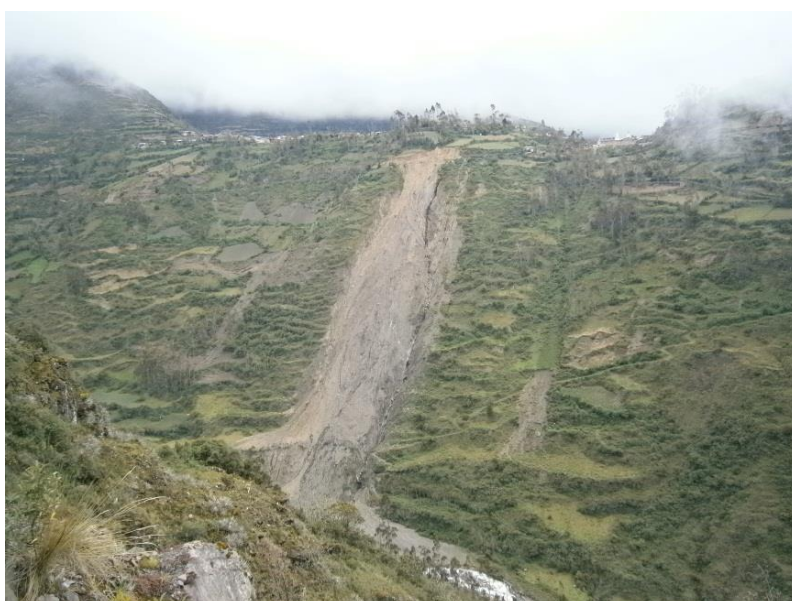
Foto 7.19. Se observa un derrumbe debajo del poblado de Comas en laderas del cerro Milupata, cuyo material originó el embalse del río Comas

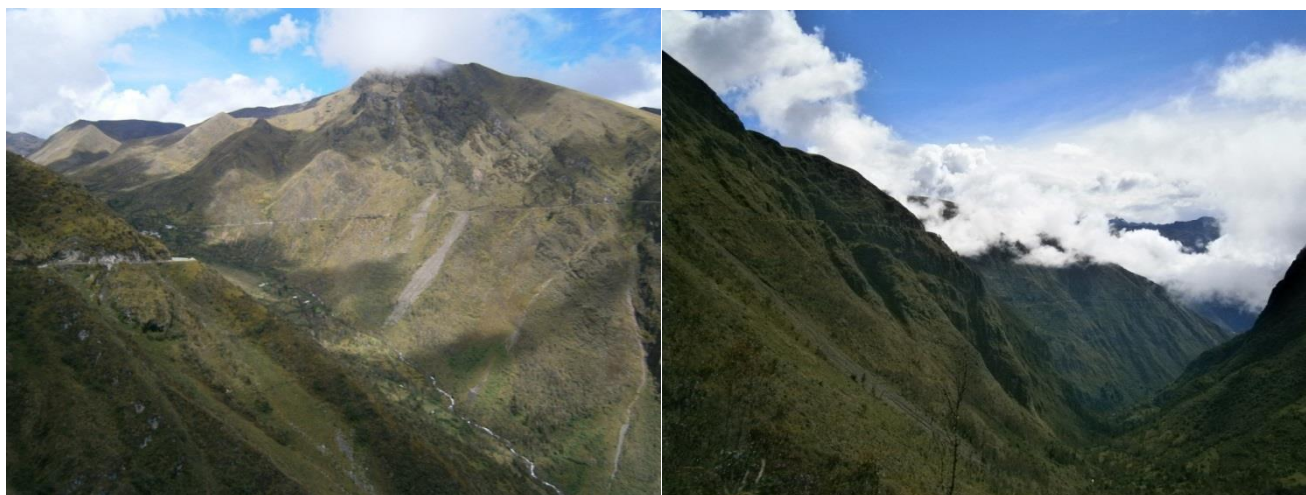
Foto 7.20. Vista de la carretera Comas –Satipo, sector Maraiyoc, con presencia de derrumbes en talud superior en varios tramos de la carretera, obstaculizando el tránsito.

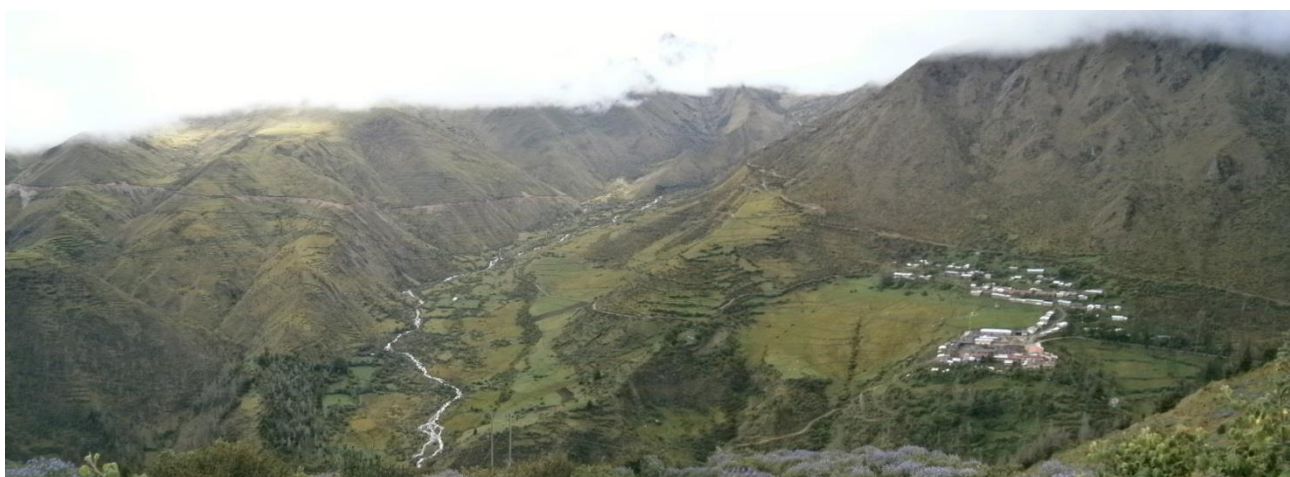
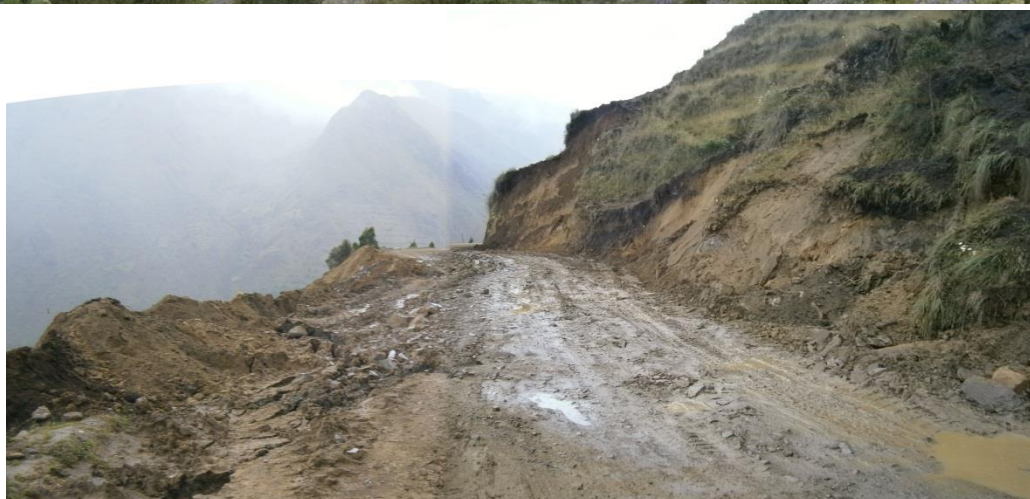
| <b>41.</b><br>Sector Runatullo<br>(Comas) | <p>Área sujeta a derrumbes y flujo de detritos. En este sector se observan derrumbes en el talud superior e inferior de la carretera. Material suelto y deleznable que a consecuencia de las lluvias periódicas de la zona se producen los derrumbes y huaicos que afectan a la carretera afirmada. Algunas viviendas del poblado Runatullo se encuentran muy cerca de la zona de arranque de derrumbes cuyo avance es retrogresivo (foto 7.21). El material de estos derrumbes alimenta a la quebrada Rumicuchpa en la margen derecha del río Runatullo.</p> | <p>Afecta a aproximadamente 5 km de carretera por sectores y probablemente llegue a afectar a las viviendas de Runatullo y terrenos de cultivos del sector.</p> | <p>Limpieza de cauce. Colocar defensa ribereña. Prohibir la construcción de viviendas dentro de la faja marginal del río y quebradas.</p> |

Foto 7.21. Vista panorámica del sector Runatullo asentado sobre un piedemonte coluvio-deluvial del cerro Alfonsito, algunas viviendas del poblado Runatullo se encuentran muy cerca de la zona de arranque de derrumbes cuyo avance es retrogresivo (arriba). En la parte inferior tramo de la carretera Comas-Runatullo afectado por derrumbes y huaicos (abajo)

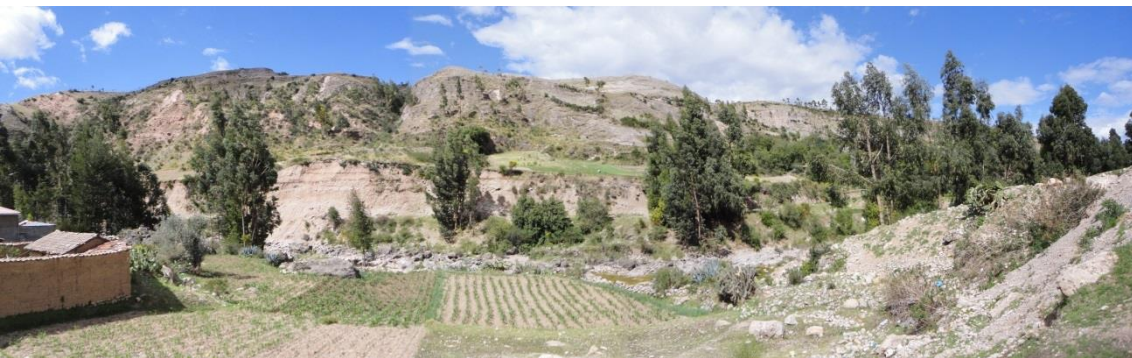
Foto 7.22. Vista panorámica del sector Iscotiana con presencia de erosión de laderas en el cerro Quinsautra.

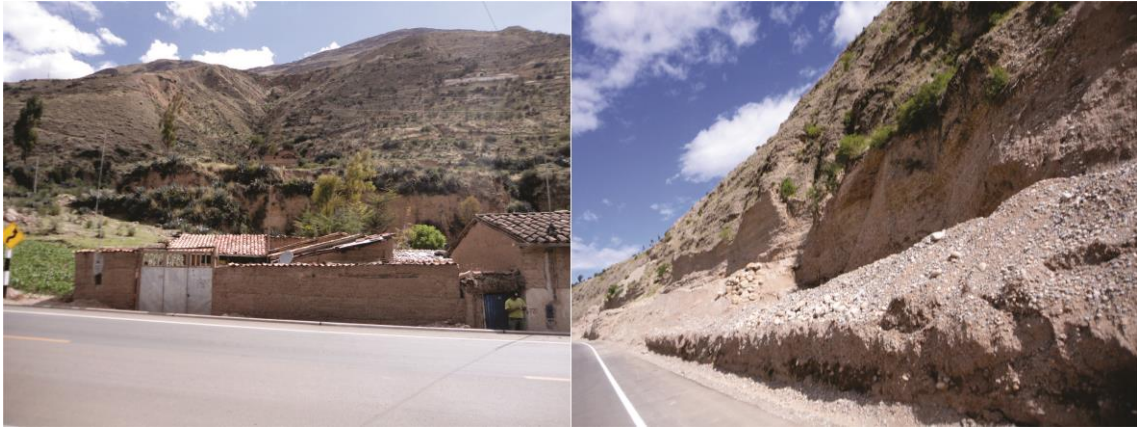
Foto 7.23. Erosión en cárcavas en el sector Iscotiana, también genera derrumbes en talud superior de la carretera Chupaca-San Blas.

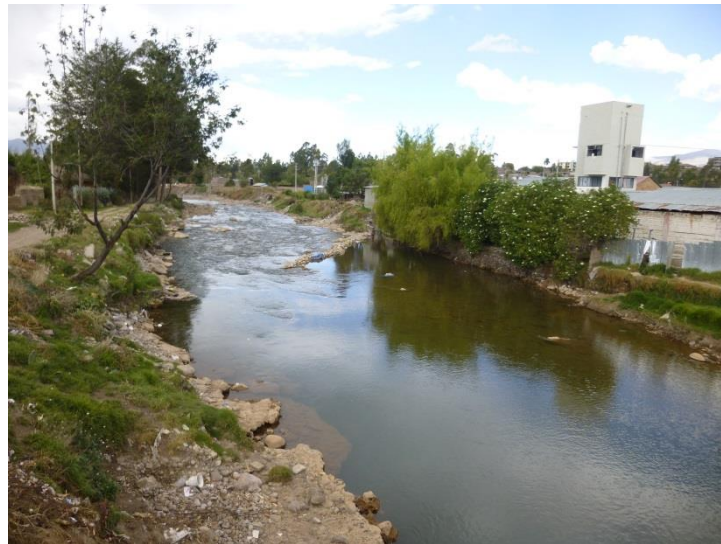
Foto 7.24. Erosión fluvial y zonas sujetas a inundación en ambas márgenes del río Cunas, sector Buenos Aires.

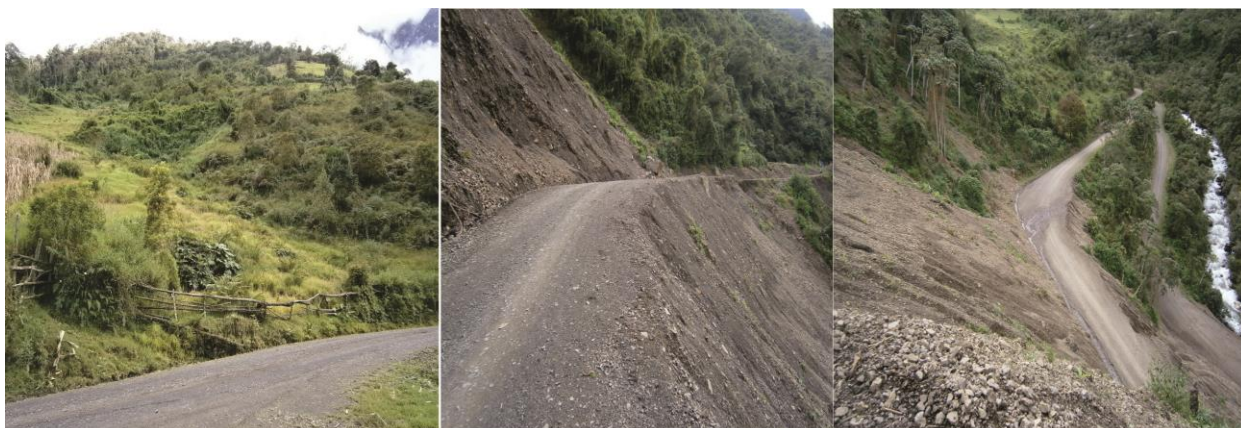
| SECTOR (DISTRITO) | AREAS SUJETAS A/COMENTARIO GEODINÁMICO | VULNERABILIDAD Y/O DAÑOS OCASIONADOS | RECOMENDACIONES |
|---|---|---|---|
| <b>45.</b><br>Km 152+950 Comas - Satipo<br><br>(Pampa hermosa) | Área sujeta a deslizamientos, flujo de detritos y derrumbes. Deslizamiento que continúa activo y sigue asentando el terreno produciendo agrietamientos en la carretera en laderas del cerro Apalla, en el sector Calabaza. A 100 m, aguas abajo del río Pampa Hermosa se generan derrumbes en la margen derecha del río que se lleva parte de la plataforma de la carretera afirmada Comas-Satipo (foto 7.25). | Afecta a 1 km de la carretera a Satipo (dos desarrollos de la carretera). | Reforestar para evitar que el deslizamiento continúe su avance. Sistema de drenaje. |

Foto 7.25. Deslizamiento activo con presencia de asentamientos y derrumbes en la carretera Comas – Satipo, en el km 152+950.

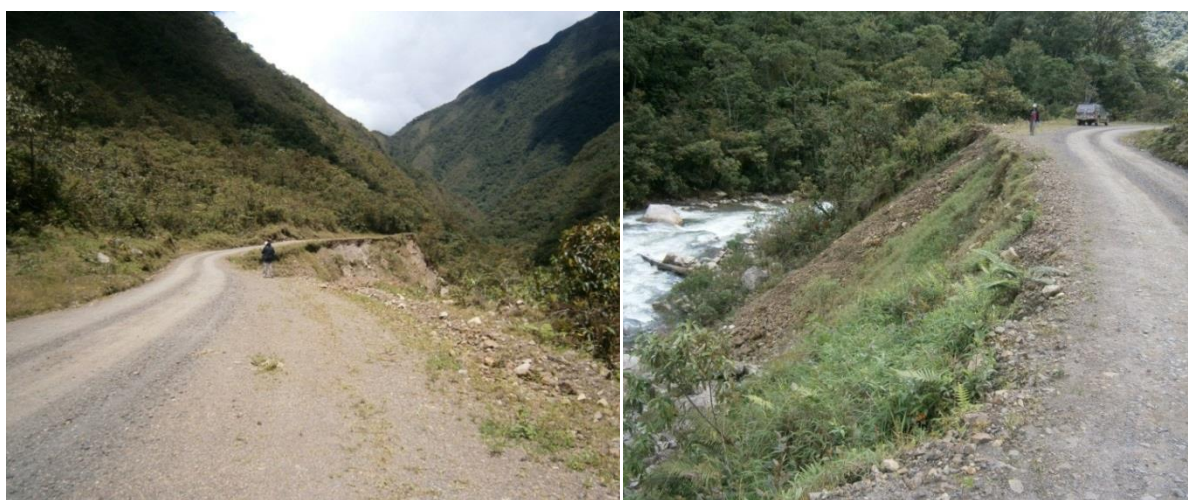
Foto 7.26. Carretera Comas-Satipo que por sectores la plataforma ha sido erosionada por el río Yungorplaya.
