**DIRECCIÓN DE GEOLOGÍA  
AMBIENTAL Y RIESGO GEOLÓGICO**

**INFORME TÉCNICO**

**ZONAS CRÍTICAS POR PELIGROS GEOLÓGICOS  
EN LA REGIÓN JUNÍN**

**JULIO 2014**

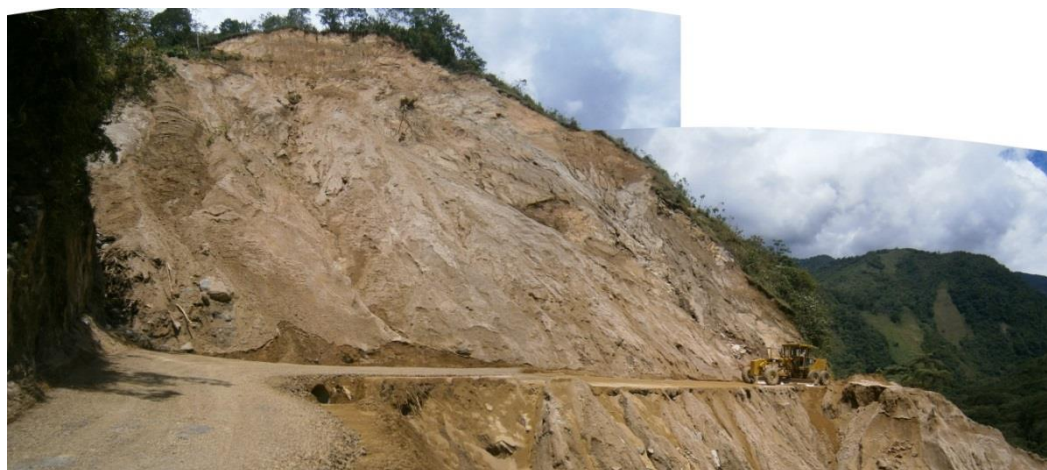
| SECTOR (DISTRITO) | AREAS SUJETAS A/COMENTARIO GEODINÁMICO | VULNERABILIDAD Y/O DAÑOS OCASIONADOS | RECOMENDACIONES |
|---|---|---|---|
| <b>47.</b><br>Puente Pamay-Mariposa, km 167+000–km 173+906 carretera Comas-Satipo<br><br>(Pampa Hermosa) | Área sujeta a deslizamientos, derrumbes y flujo de detritos. Todo este sector se ve afectado por deslizamientos, derrumbes con presencia de fallas planares y escarpa irregular y huaicos que cortan la carretera Puente Pamay-Mariposa con bloques mayores a 1 m de diámetro, además de troncos en la margen derecha del río Pampa Hermosa (foto 7.27). Con presencia de filtraciones y discontinuidades en las rocas fracturadas y alteradas. | Afecta aproximadamente 7 km de carretera por sectores, puente Pamay-Mariposa. | Seguir con el mantenimiento de la carretera, mejorar el talud, Sistema de drenaje. |

Foto 7.27. Derrumbes entre los kilómetros 167+000 – 173+906 Comas-Satipo, también se generan flujos de detritos que impiden el tránsito en época de lluvias intensas.

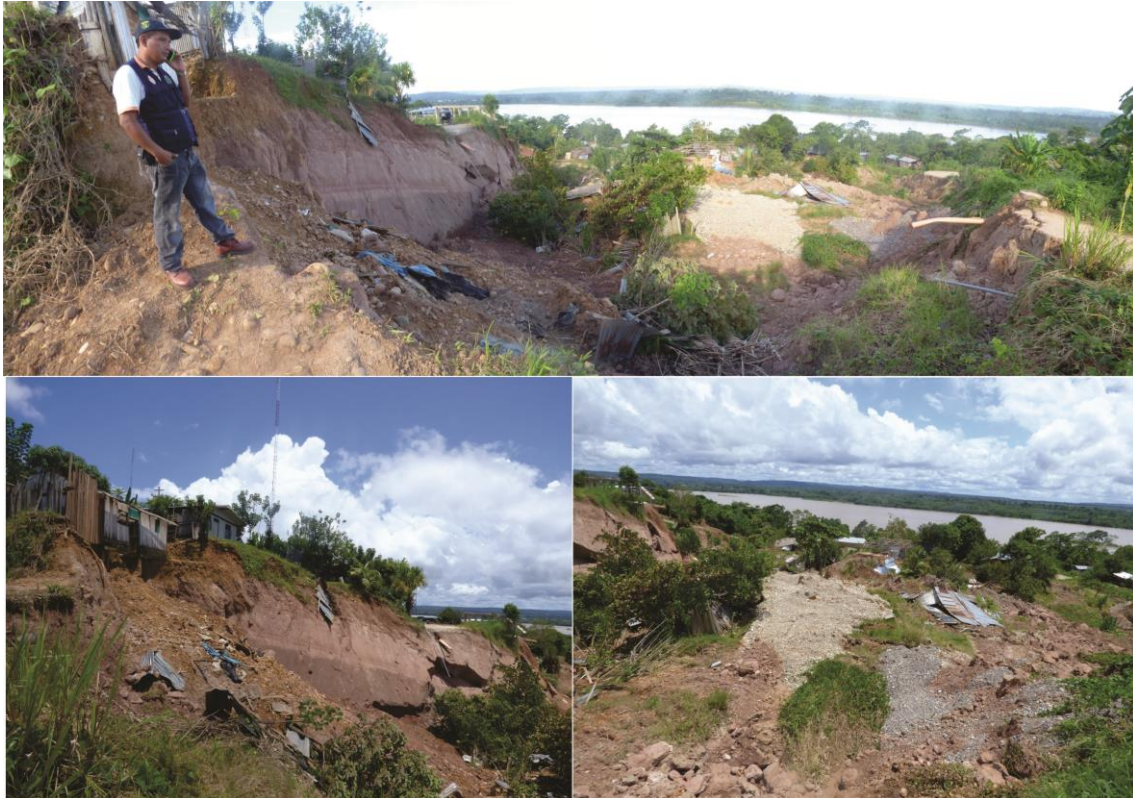
| <b>51.</b><br>Villa Junín<br><br>(Río Tambo) | Área sujeta a deslizamientos y flujos de detritos.<br>El flanco Este del cerro Sito Mora, afectado por deslizamientos – flujos antiguos, con alineamiento de escarpas de forma de media luna, lomeríos en el cuerpo del deslizamiento y variaciones en el cauce del río Tambo (foto 7.28). El deslizamiento ocurrió el 27 de enero del 2015, en la margen izquierda del río Tambo (evaluación realizada por el ing. S. Núñez, 2015), de tipo rotacional, con una corona de 190 m y saltos hasta de 20 m, de forma semicircular e irregular. La escarpa principal, en el lado izquierdo, de forma plana, ha adquirido la forma de la superficie del estrato (roca aflorante). Es decir; este plano fue aprovechado para el desplazamiento de la masa del deslizamiento, convirtiéndose en este sector como deslizamiento–traslacional, producto de lluvias excepcionales y presencia de manantiales. | El evento destruyó más de 50 viviendas, un centro educativo, iglesia, loza deportiva, caminos rurales (150 m) de la trocha de acceso al poblado y postes de tendido eléctrico. | Reubicar las viviendas comprometidas por el deslizamiento. El cuerpo del deslizamiento no es apto para vivienda, este sector se debe destinar para forestación, previo tratamiento del terreno (banquetas y drenaje respectivo). En la zona no afectada por el deslizamiento, se debe realizar un sistema de drenaje pluvial y desagüe, con la finalidad de no permitir la infiltración de agua al subsuelo. Canalizar la quebrada y puquiales. |

Foto 7.28. Deslizamiento en el sector Villa Junín, en la margen izquierda del río Tambo. Tomado por S. Nuñez, 2015

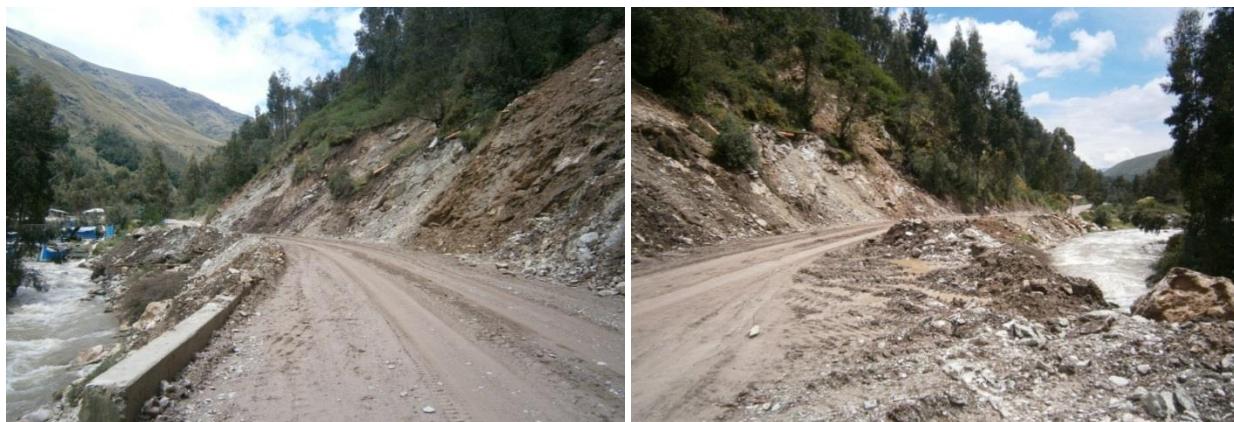
Foto 7.29. Derrumbes en el talud superior de la carretera a Huancayo, tramo km 4+800 al km 7+100 de la carretera, ambas márgenes del río Shullcas.

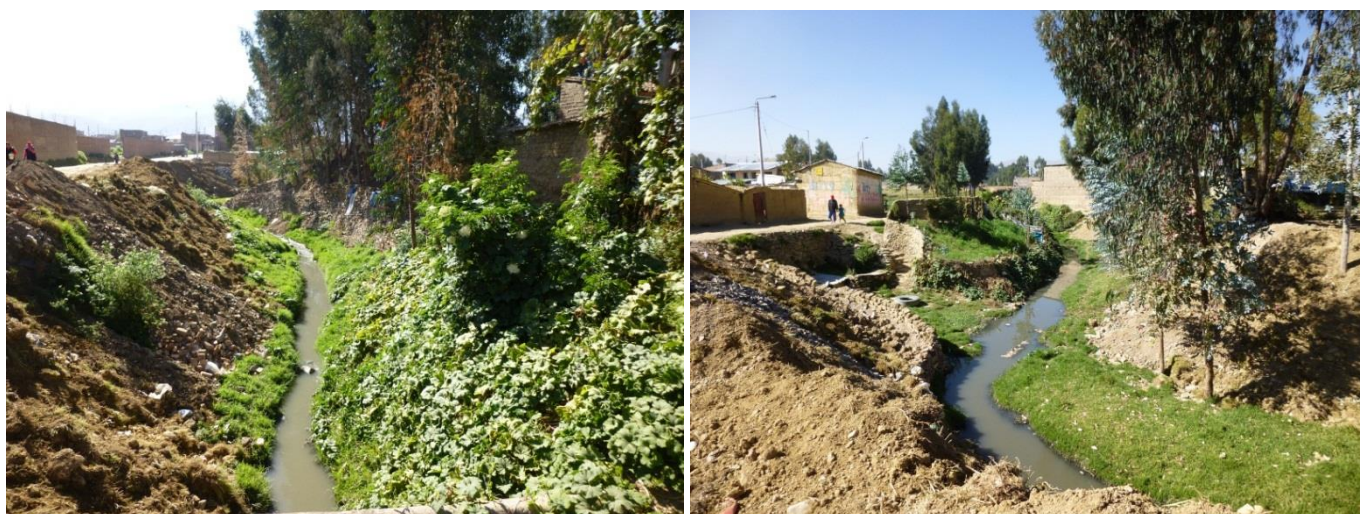
Foto 7.30. Ocupación inadecuada de viviendas sobre el cauce antiguo del río Ali.

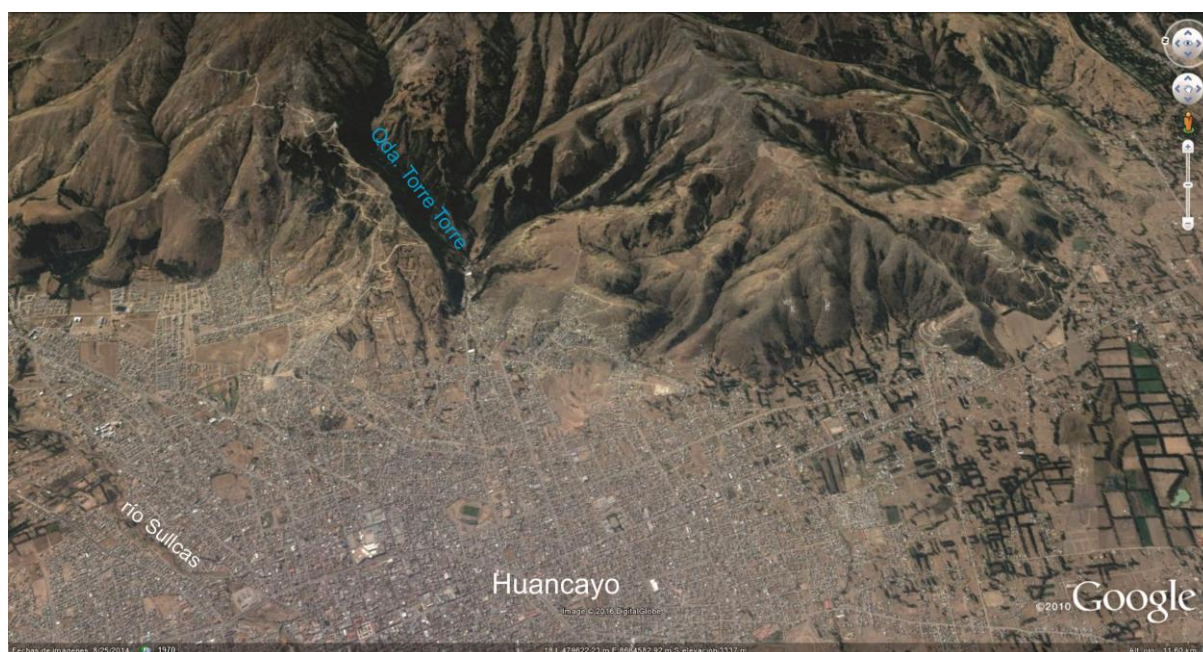
| <b>58.</b><br>Huancayo<br>(Huancayo) | Área sujeta a erosión de laderas y flujos de detritos.<br>Huaicos discurren por las quebradas como Torre Torre en laderas del cerro San Cristóbal (foto 7.31), en el sector Chilca, en torrenteras que descienden de las laderas del cerro Lilispata, y en el sector El Tambo. La zona también es afectada por erosión de laderas, que con lluvias intensas también pueden generar huaicos. | Puede afectar viviendas de la ciudad de Huancayo, en los sectores Torre Torre, Chilca y El Tambo. | Limpieza de cauce. Canalizar cauce o defensa ribereña. Reforestar laderas. |

Foto 7.31. Erosión de laderas en el cerro San Cristóbal, aportan material al cauce de la quebrada Torre Torre que con lluvias intensas generan huaicos.
