**DIRECCIÓN DE GEOLOGÍA  
AMBIENTAL Y RIESGO GEOLÓGICO**

**INFORME TÉCNICO**

**ZONAS CRÍTICAS POR PELIGROS GEOLÓGICOS  
EN LA REGIÓN LIMA**

**JULIO 2014**

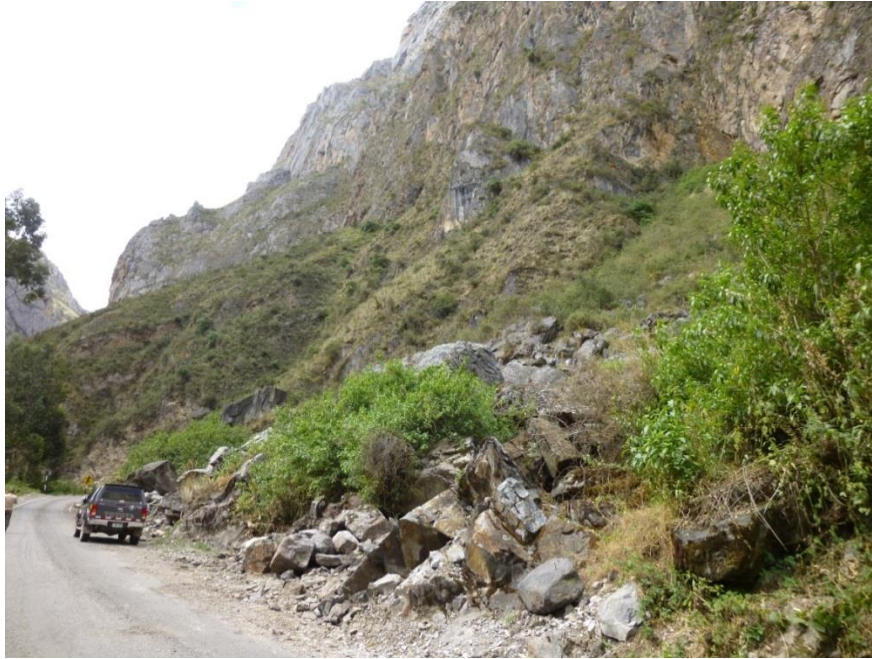
Foto 1. Derrumbes con bloques muy grandes que llegaron hasta el río. Aún se observa activo y material colgado que al caer afecta a la carretera hacia el sector de Altocunuyoc.

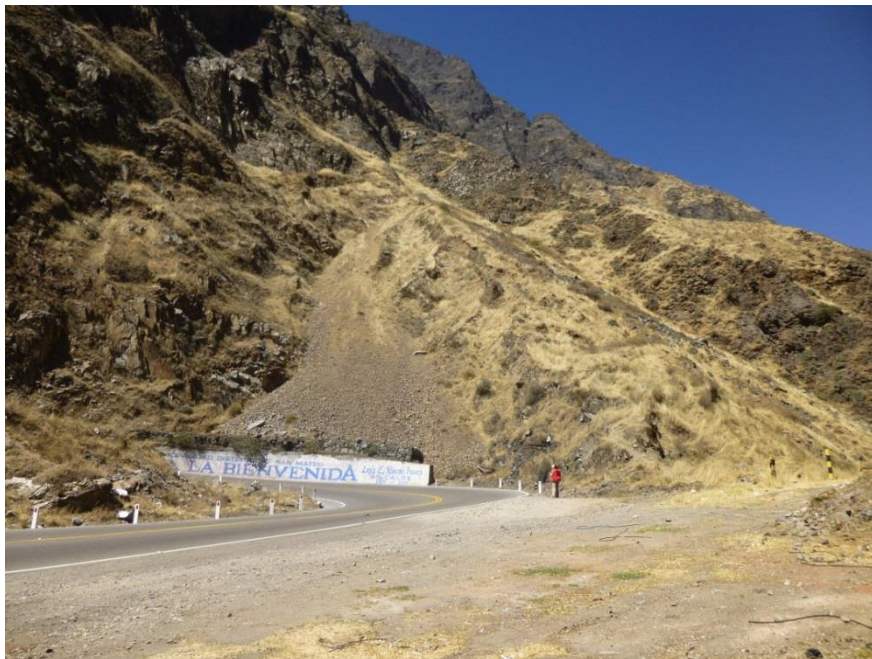
Foto 2. Derrumbes que afectan a la carretera central por lo que han hecho muro de concreto y sobre él muro con gaviones para evitar que caigan y ocasionen un accidente.

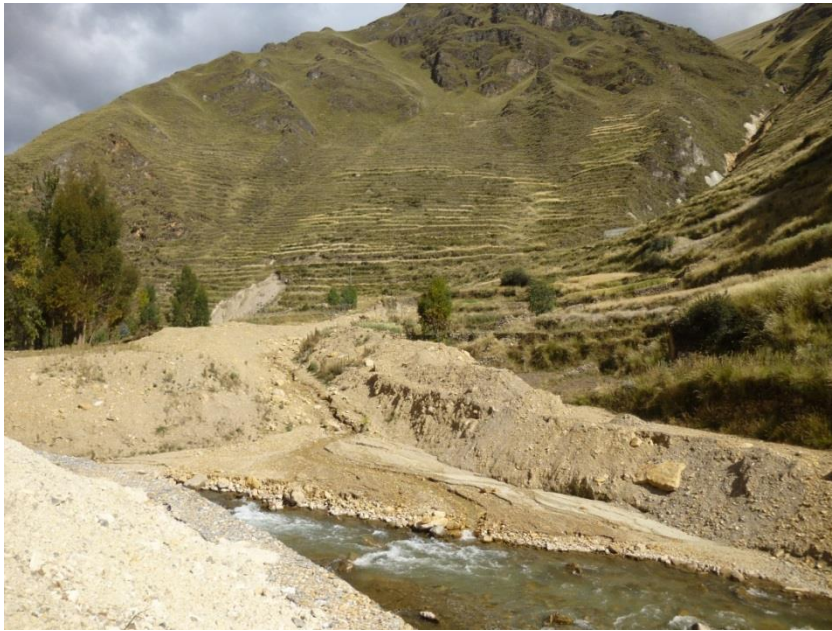
Foto 3. Flujo de detritos en el sector de Huancachi provincia de Yauyos

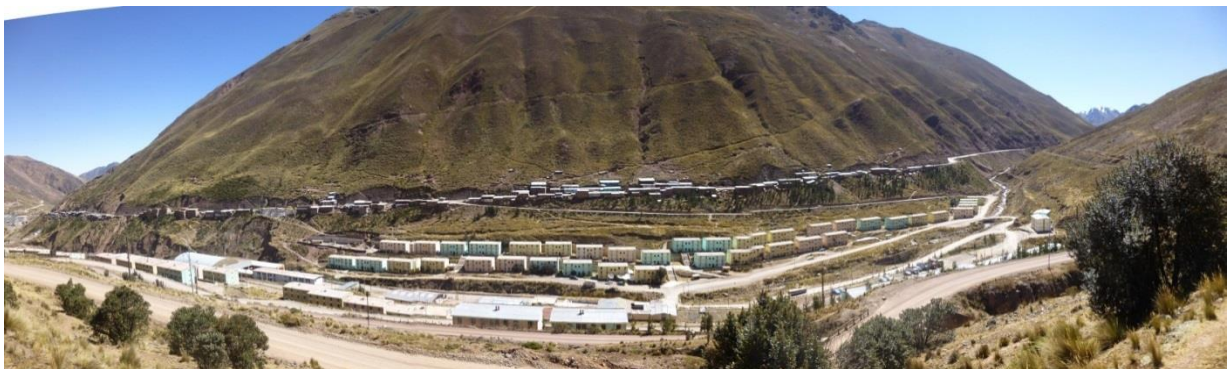
Foto 4. Erosiones de laderas que acarrear material de la ladera afectando a la carretera central y al campamento de Casapalca.

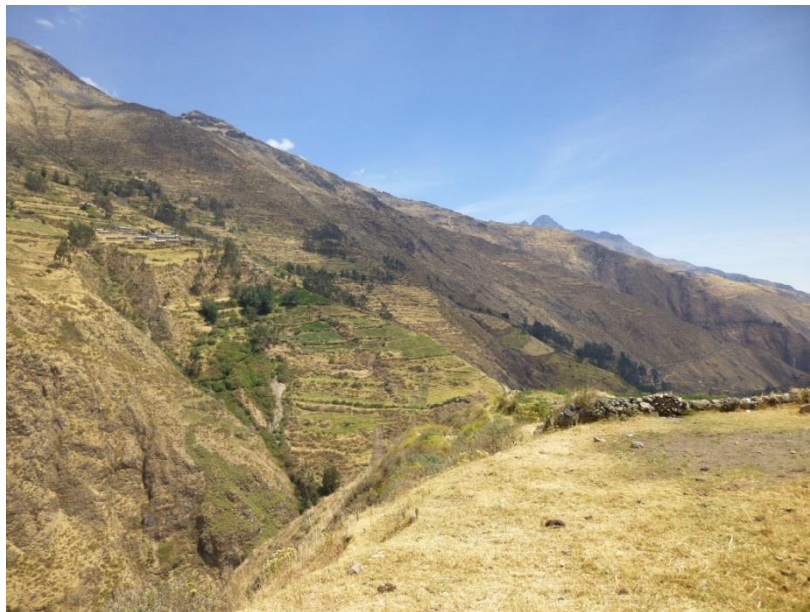
Foto 5. Deslizamiento traslacional activo que está afectando a los terrenos de cultivos y viviendas del sector de Apas - Cerro Huaracas. En la parte superior de la escarpa se observan erosiones de laderas y derrumbes de canchales.

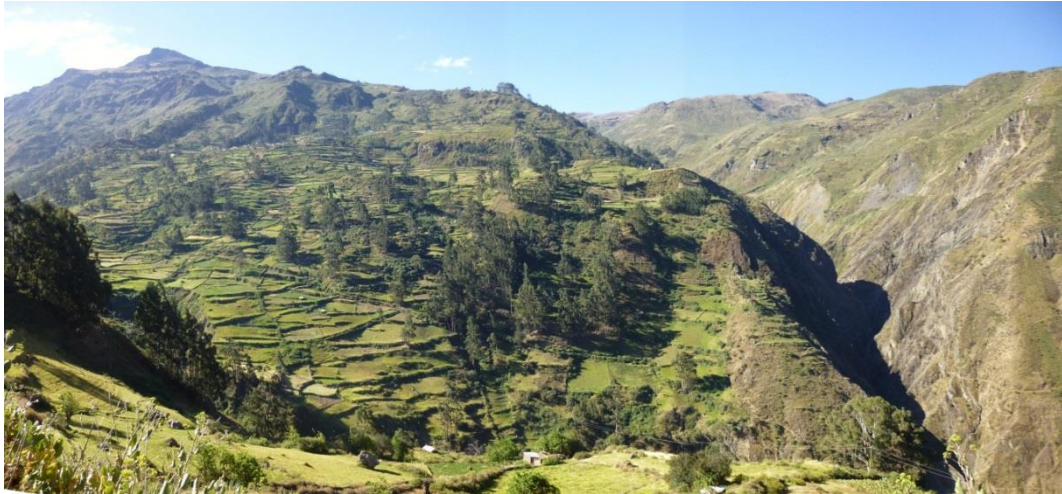
Foto 6. Deslizamiento Rotacional que se está reactivando produciendo el asentamiento del terreno y las rajaduras de las viviendas del poblado de Santiago de Anchucaya.

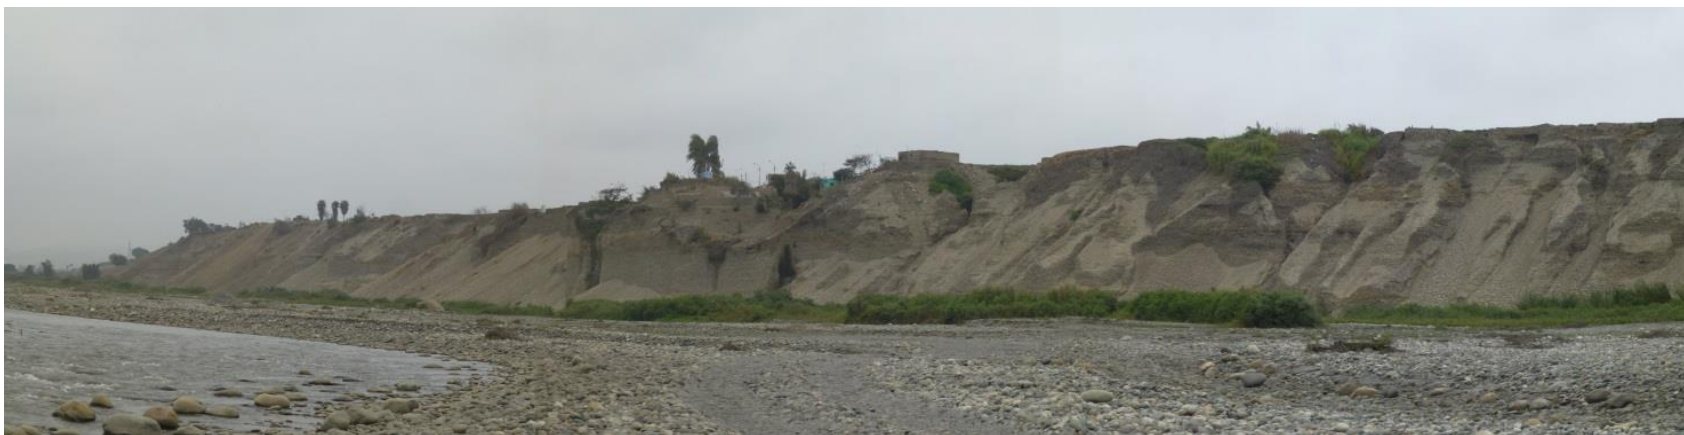
Foto 7. Vista panorámica de los derrumbes y erosión de laderas en la margen izquierda del río Pativilca, debido a la fuerte pendiente de la terraza constituido de gravas englobados en una matriz areno limosa, sector Garita (Barranca).

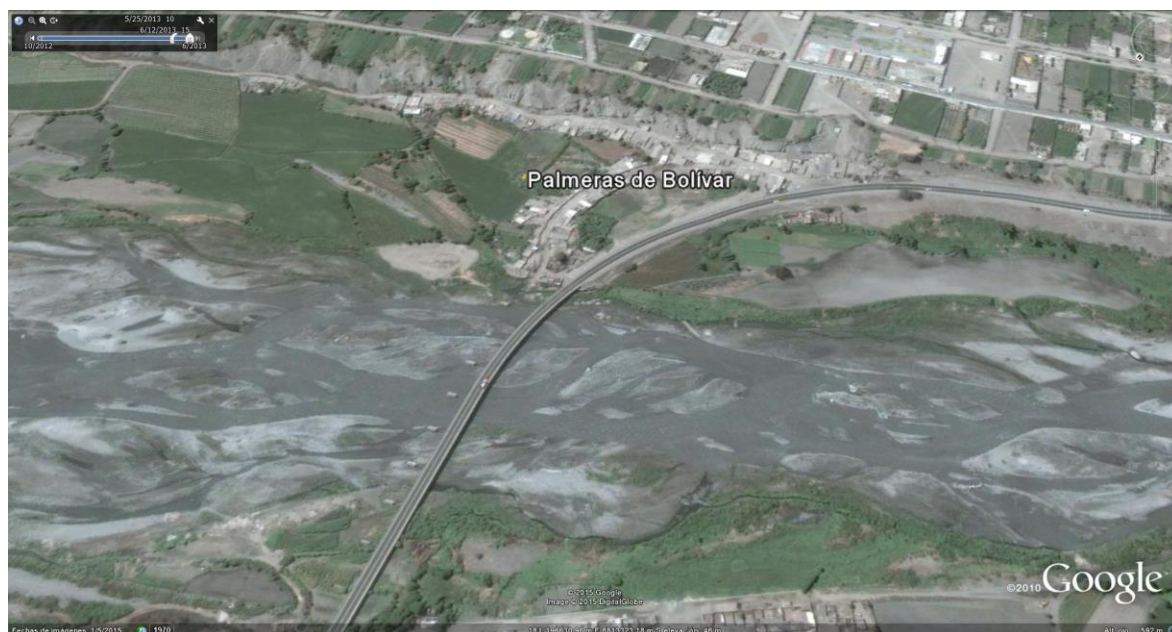
| Bolívar y Puerto Chico<br>(Barranca) | un fenómeno de El Niño, este puede acelerar el proceso, así como inundar viviendas del sector Palmeras Bolívar (Figura 4) que se ubican sobre un dique del puente antiguo. En la Av. Chorrillos presenta asentamientos y caída de rocas en el talud superior. Puede afectar el puente Pativilca y viviendas de los sectores Balneario Chorrillos, Miraflores, Palmeras de Bolívar y Puerto Chico. | | | vertimiento final de las aguas residuales canalizadas hasta el lecho del río. Las viviendas de Palmeras de Bolívar y parte de Garita ubicadas cerca del acantilado deben ser reubicadas. |

Figura 4. Vista del sector Palmeras de Bolívar ubicado sobre un dique del puente antiguo (Barranca).

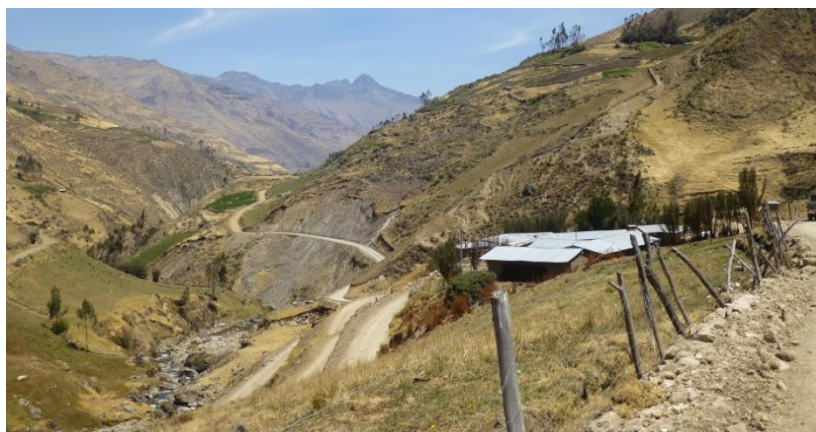
Foto 8. Deslizamiento reactivado a manera de derrumbes y reptación de suelos en talud superior de carretera Gorgor-Llocchi, sector Puente (Gorgor).

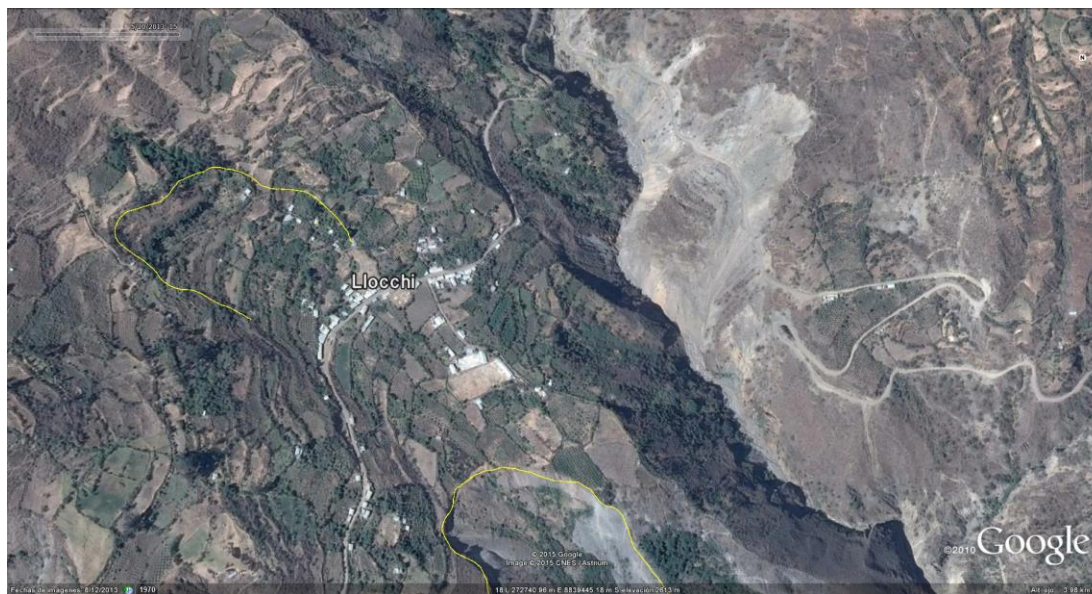
Figura 5. Vista del Google Earth del sector Llocchi afectado por deslizamiento en ambas márgenes de la quebrada Tumac.

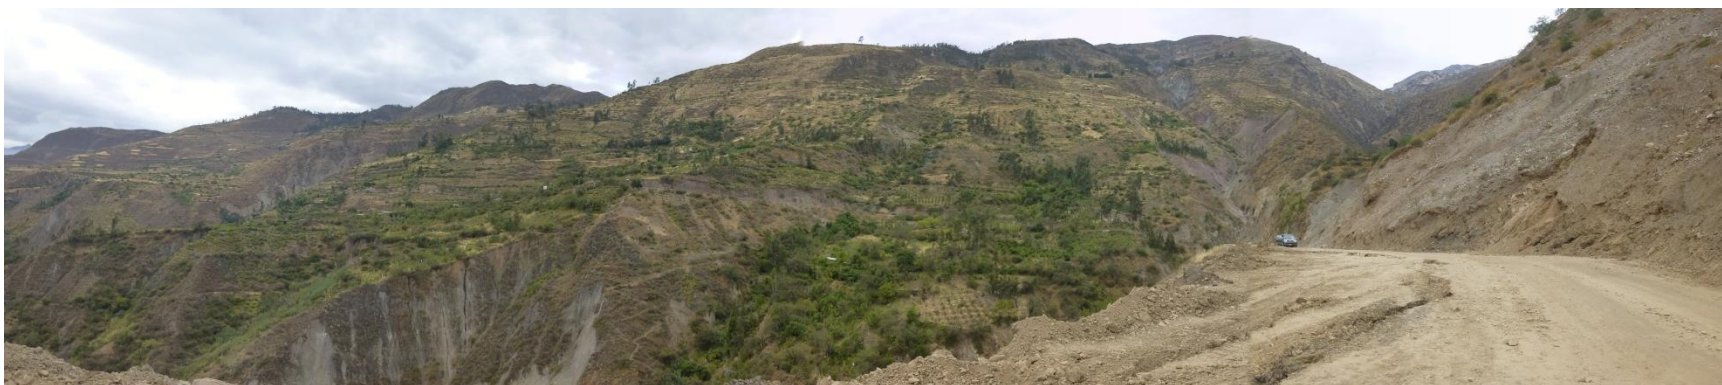
Foto 9. Vista panorámica del sector Llocchi, distrito de Huancapón (Cajatambo), el poblado se encuentra sobre el cuerpo de un deslizamiento reactivado a manera de derrumbes y erosión de laderas, en ambas márgenes de la quebrada Tumac.

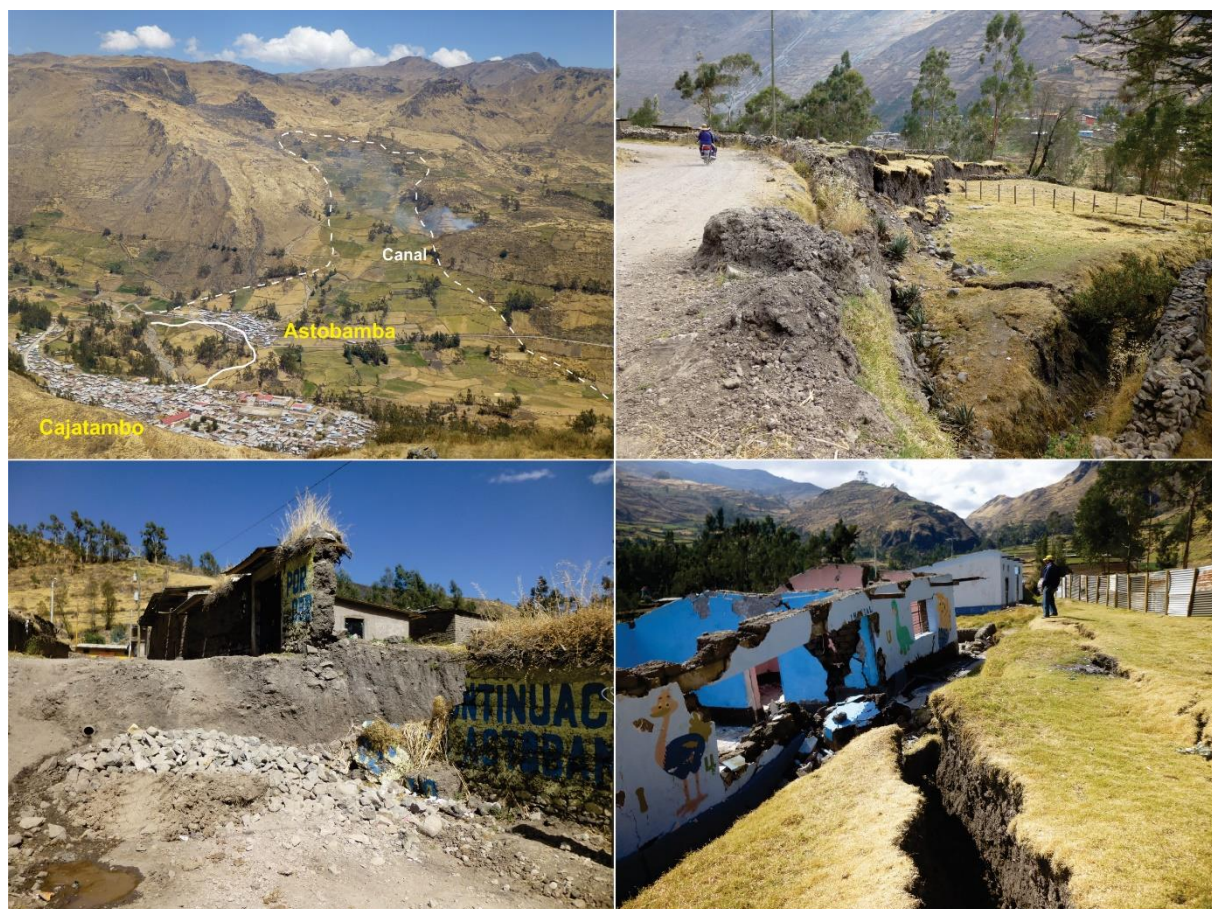
Foto 10. Imágenes del deslizamiento de Astobamba (Cajatambo) tomado el 24 de agosto del 2012.

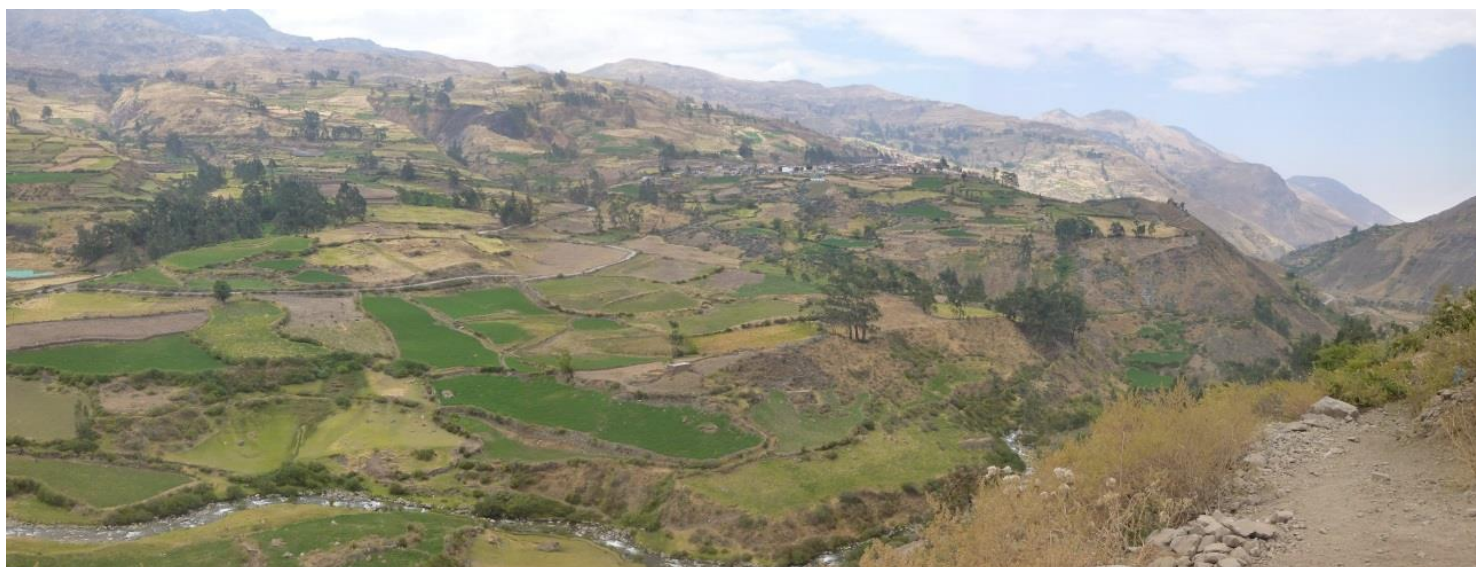
Foto 11. Deslizamientos en el sector Canta, margen izquierda del río Chillón (Canta).

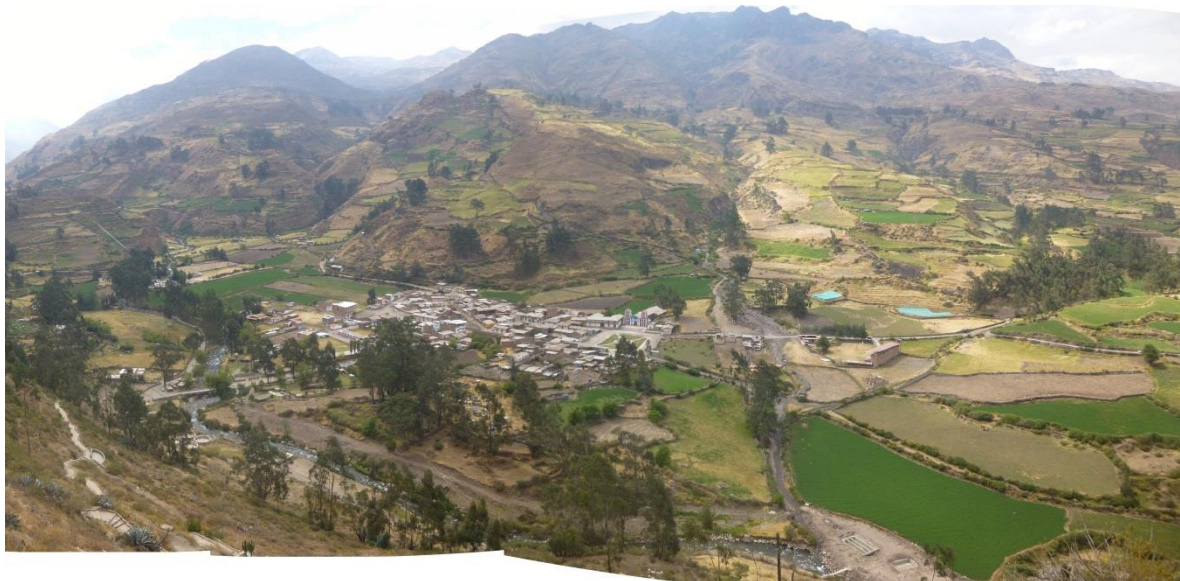
Foto 12. Flujos de detritos en la margen izquierda del río Chillón, km 2+140 de la carretera Canta-Obrajillo, sector Obrajillo (Canta).

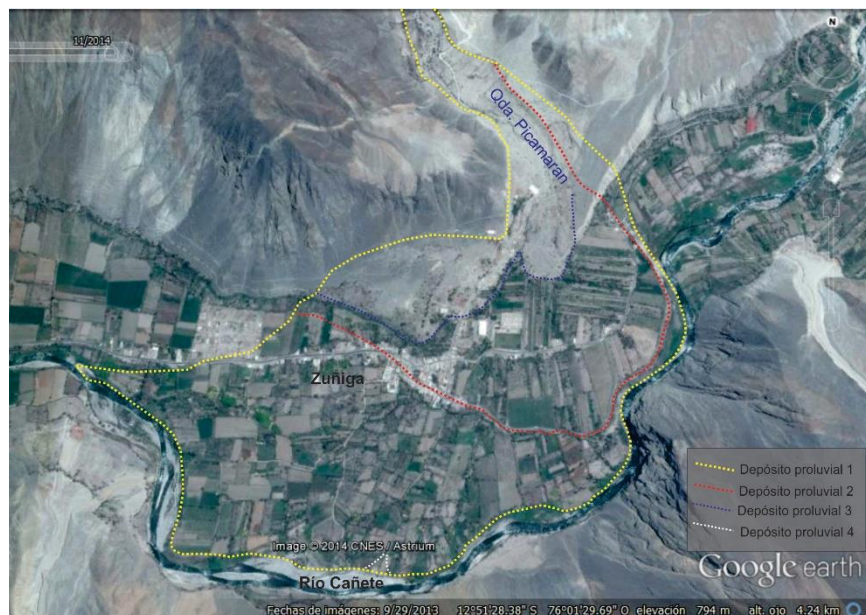
Figura 6. Imagen del Google Earth, se muestran los diferentes depósitos que se han generado en la quebrada Picamarán.

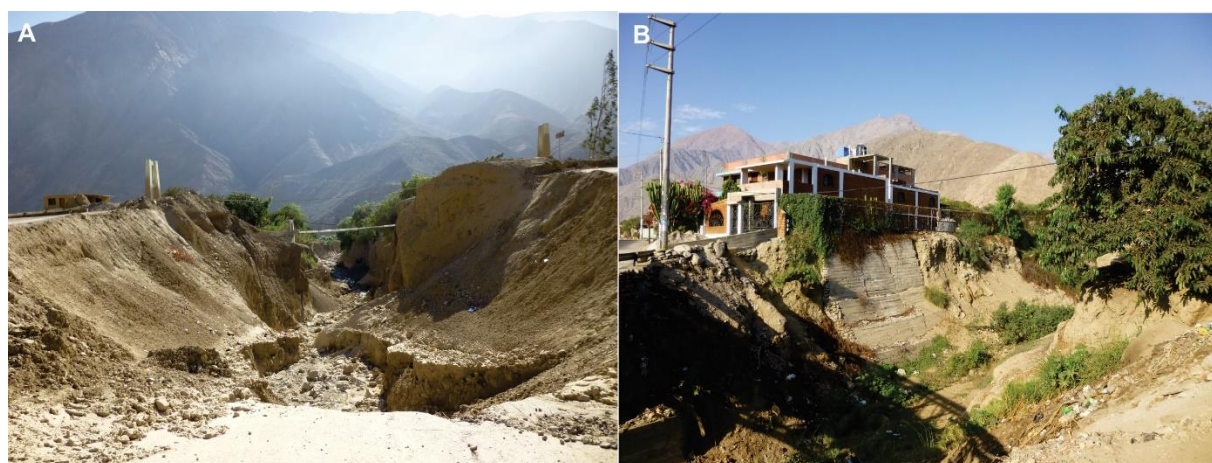
Foto 13. A) Flujo de lodo en la quebrada Jacaya. B) Viviendas en el borde de la margen derecha de la quebrada Jita, puede afectar puente de 18 m de ancho por socavamiento, ambas cortan la carretera Cañete-Yauyos.

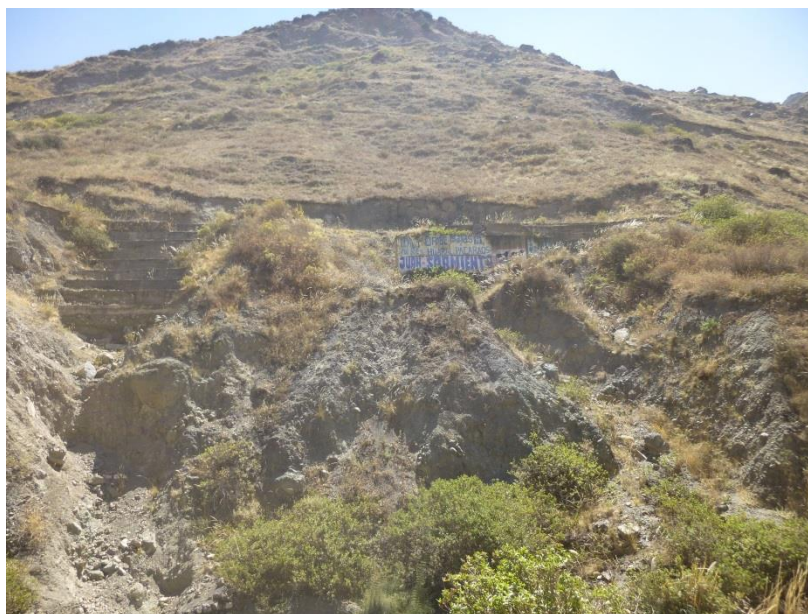
Foto 14. Deslizamiento en la margen derecha del río Chancay, Sector Baños

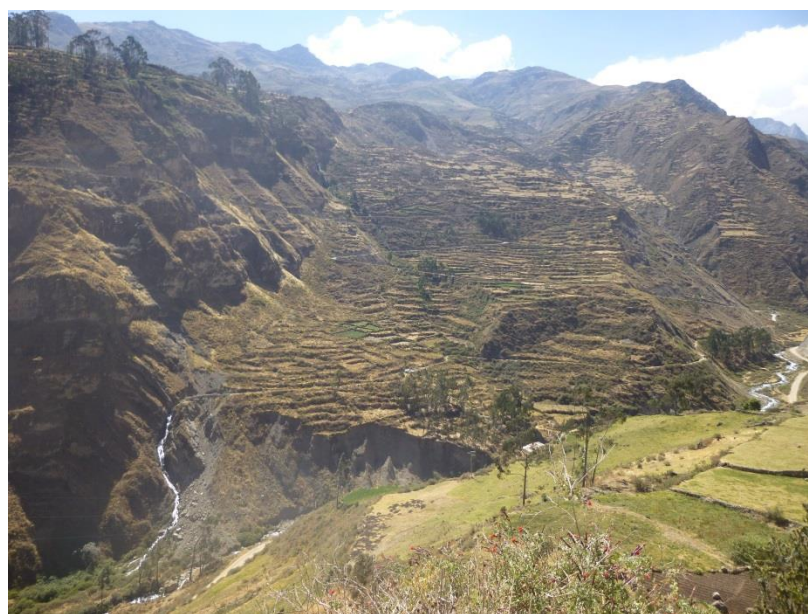
Foto 15. Deslizamiento con derrumbes al pie del depósito, en el sector Pacaros-Ravira, margen derecha del río Chancay.

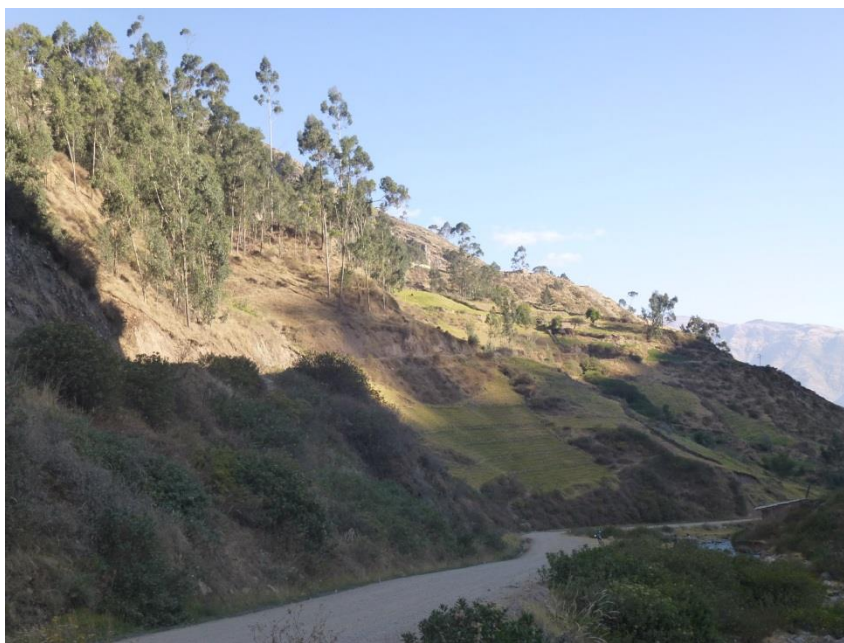
Foto 16. Deslizamiento en margen izquierda del río Chancay, Sector Santa Catalina

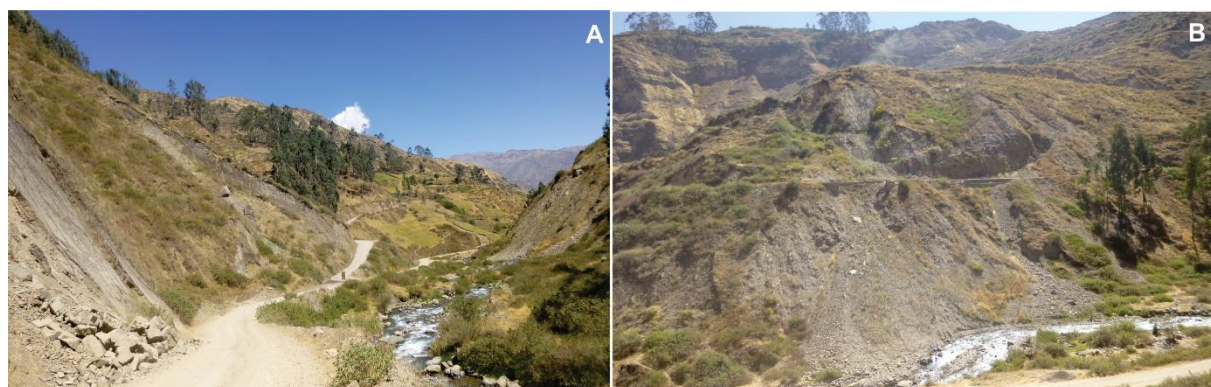
Foto 17. Vistas del deslizamiento de Santa Catalina, en la margen izquierda del río Chancay.

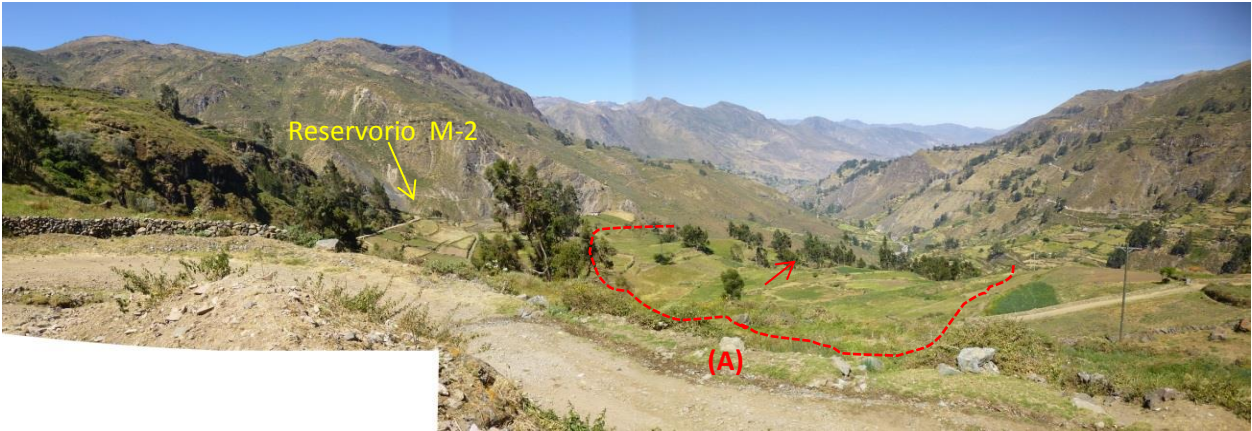
Foto 18. Vista panorámica que evidencia la intensa actividad geodinámica en el sector Pampas, (A) Escarpa de una reactivación de deslizamiento rotacional en la margen izquierda del río Mala.

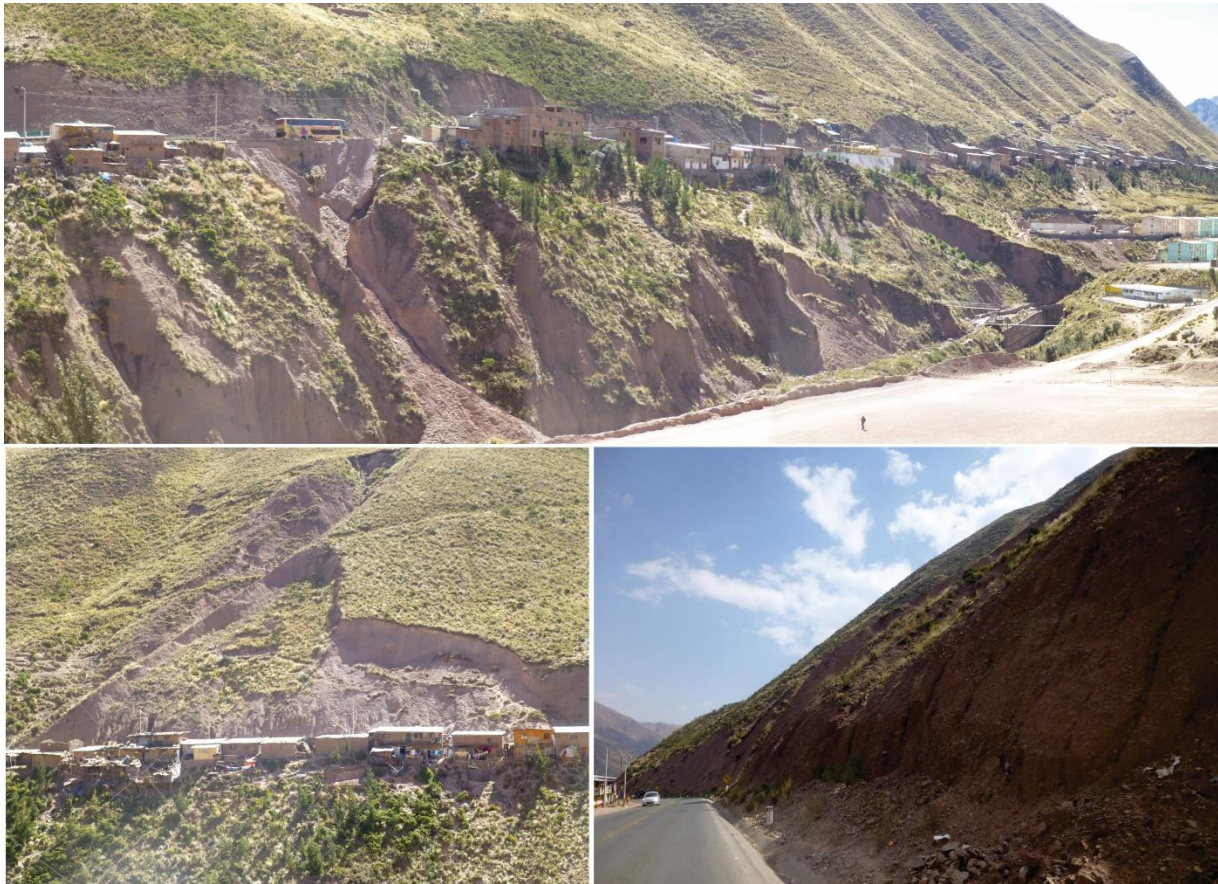
Foto 19. Derrumbes y erosión de laderas en el sector Casapalca, talud superior de la Carretera Central, km 117+000.

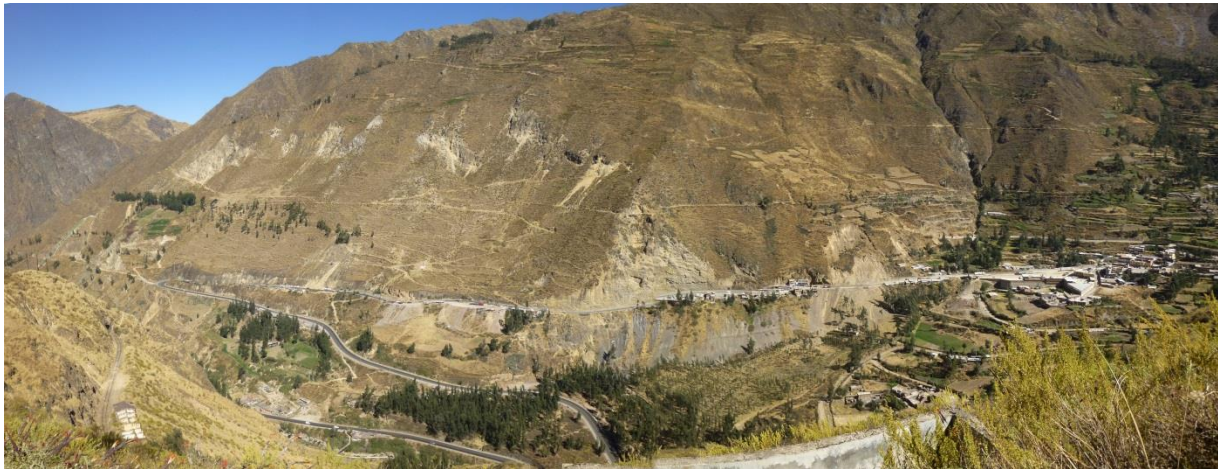
Foto 20. Derrumbes y deslizamiento en el cerro Pucruchacra, sector San Mateo.

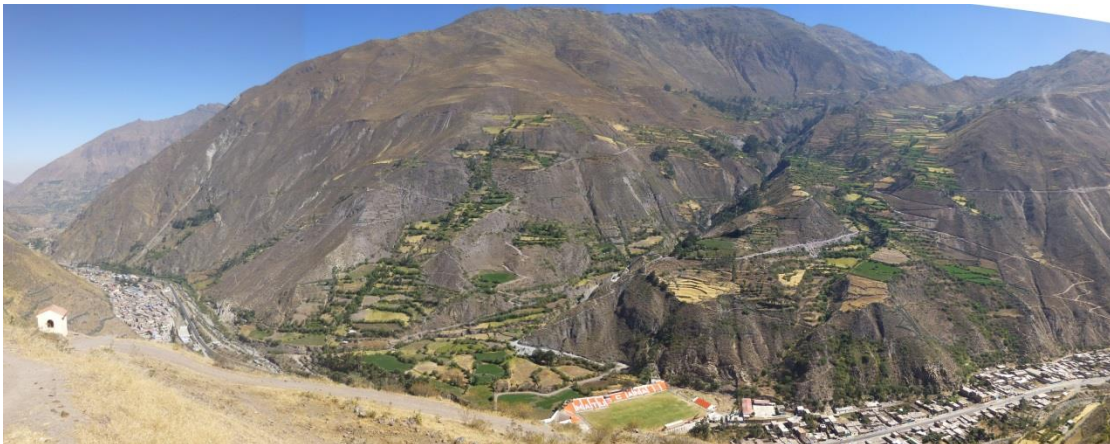
Foto 21. Deslizamiento en el sector Payhua. Al pie del depósito es afectado por erosión de laderas y derrumbes que pueden afectar viviendas y estadio de Matucana.

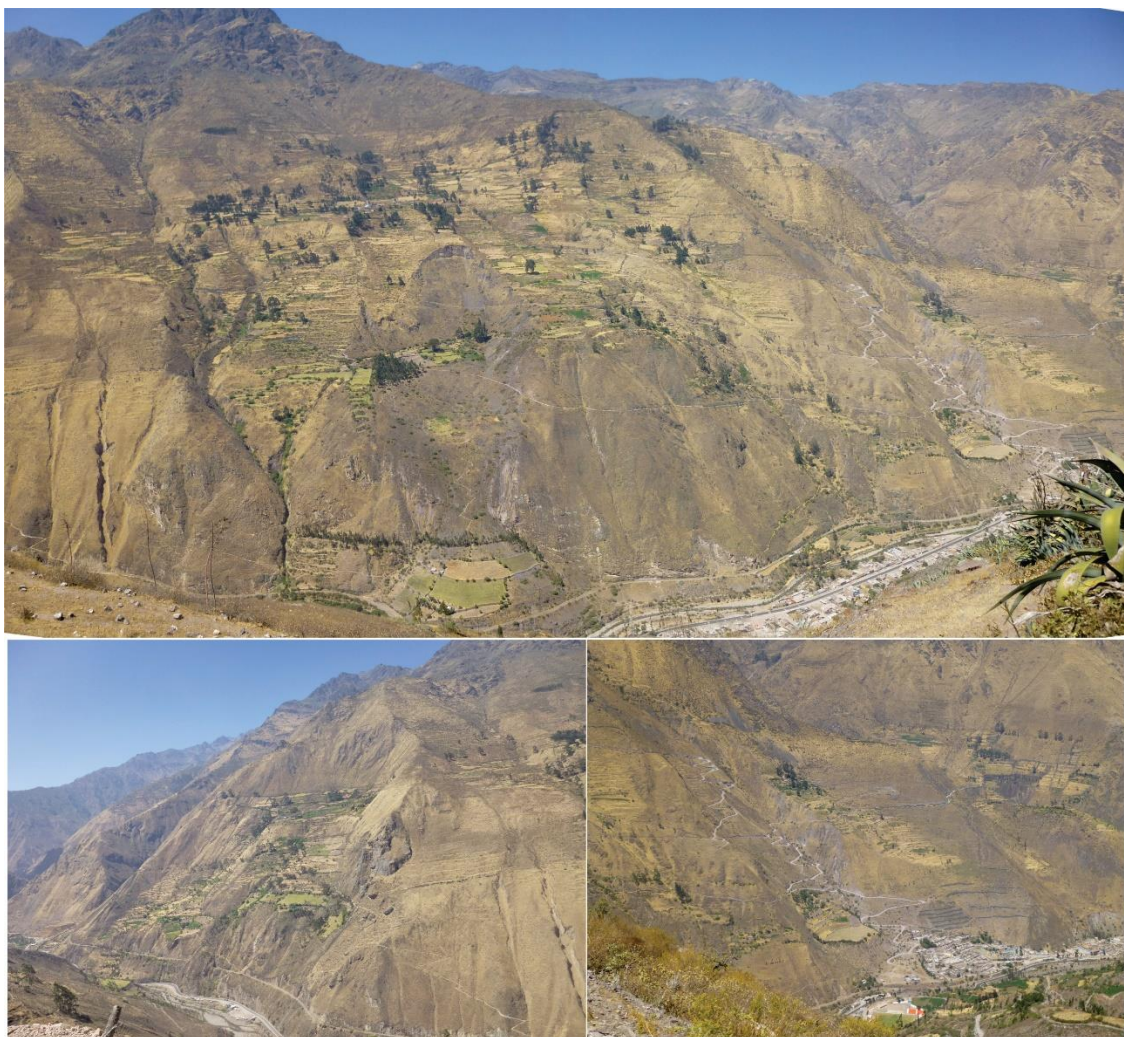
Foto 22. Deslizamientos en margen izquierda del río Rímac, y flujo de detritos antiguos donde hoy se ha asentado el poblado de Matucana. Con derrumbes de ambas márgenes. De producirse lluvias excepcionales afectaría enormemente a la ciudad.

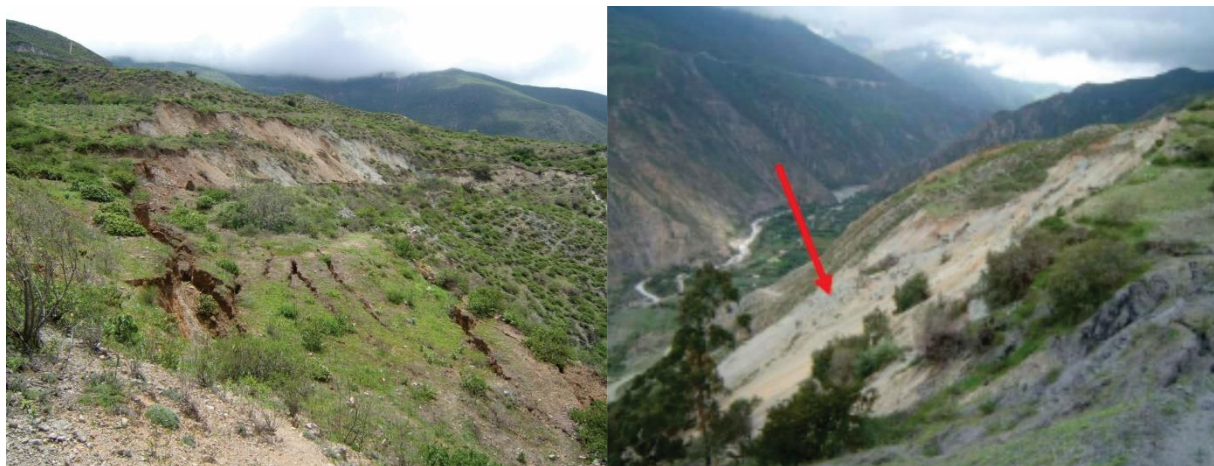
Foto 23. Agrietamientos en terrenos de cultivo en el sector Pucutura, con presencia de puquiales, en la margen izquierda del río Checras.

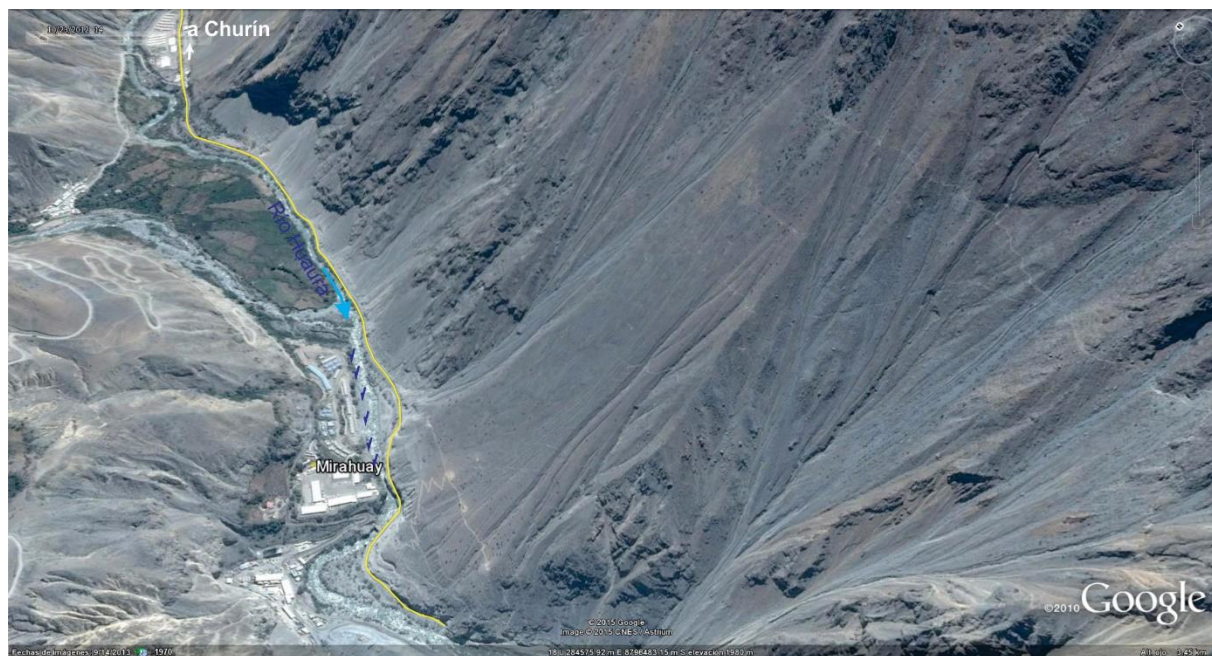
Figura 7. Erosión fluvial en la margen derecha del río Huaura y derrumbes en forma de canchales de detritos en el cerro Antaycoto, talud superior de carretera Huaura-Churín en la margen izquierda de río Huaura, en el sector Mirahuay.

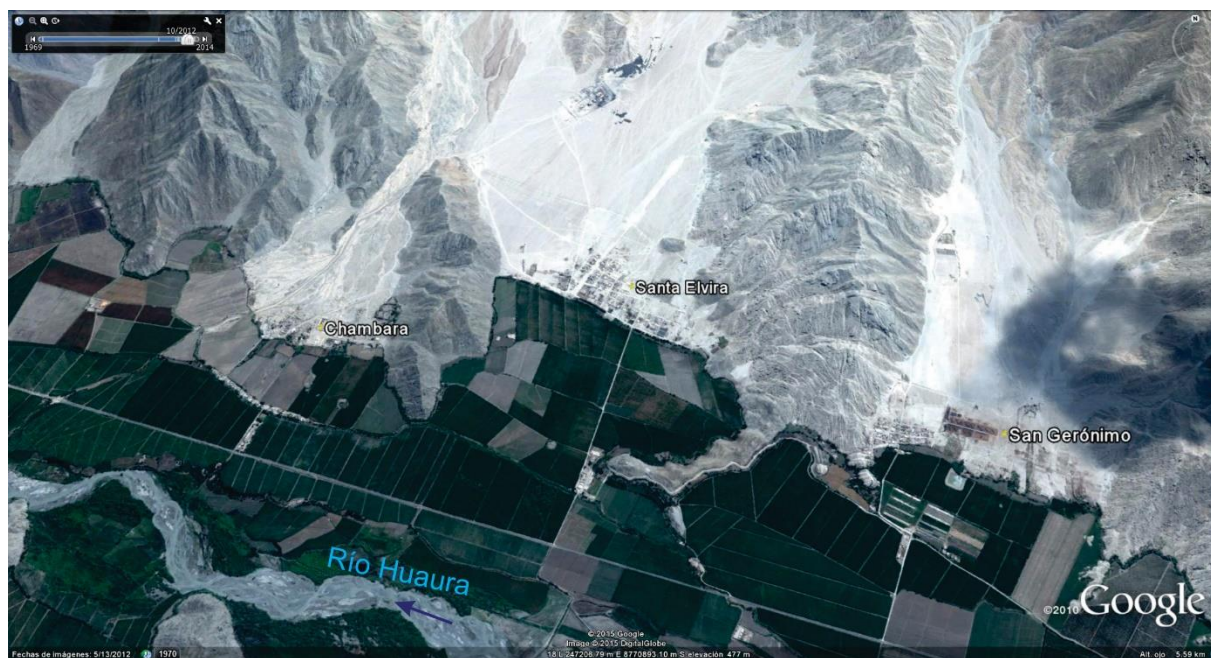
Figura 8. Zona de flujos de detritos de grandes dimensiones excepcionales, algunas viviendas de los poblados Chambará, Santa Elvira y San Gerónimo se encuentra en pleno cauce de las quebradas Lloclla, Santa Elvira y Desamparado respectivamente, en la margen derecha del río Huaura.

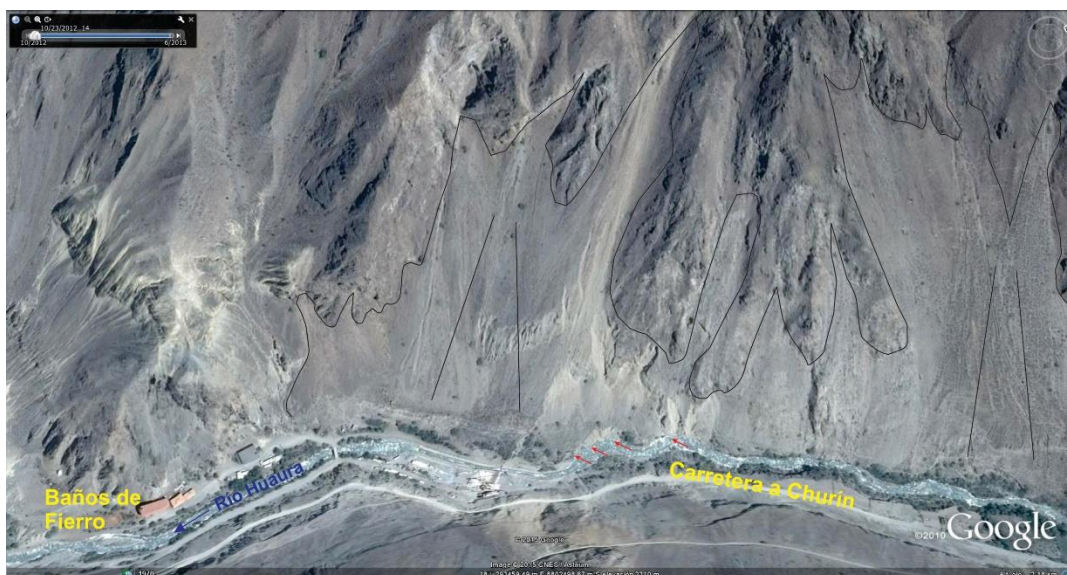
Figura 9. Sector de Cabracancha (Baños Termales de Fierro). Con presencia de erosión fluvial en la margen derecha del río Huaura, produce derrumbes por socavamientos del pie del talud.

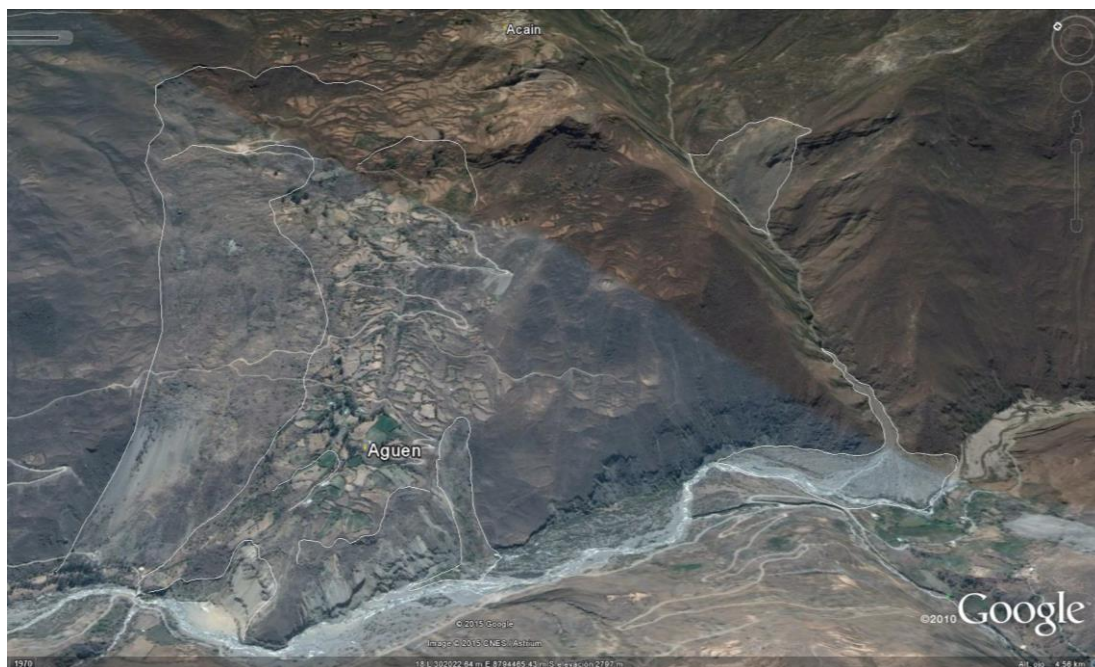
Figura 10. Deslizamientos y derrumbes en el sector Aguen, en la margen derecha del río Checras.

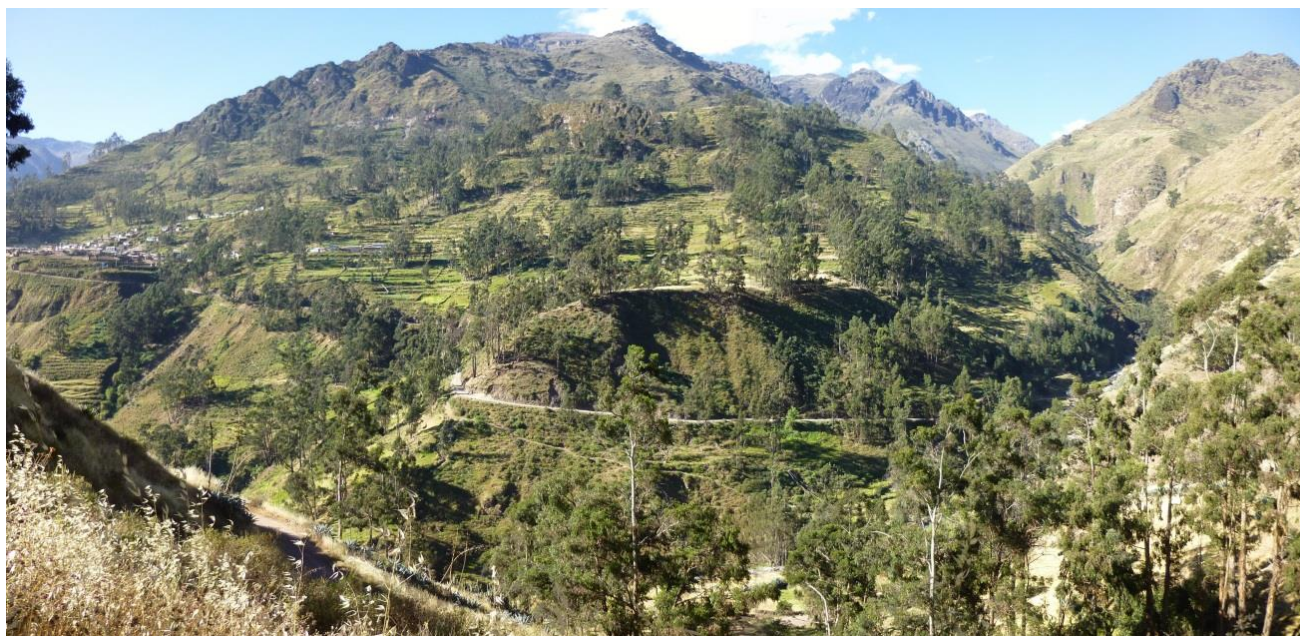
Foto 24. Erosión de laderas y derrumbes en el sector Quinches, margen derecha del río Quinches.

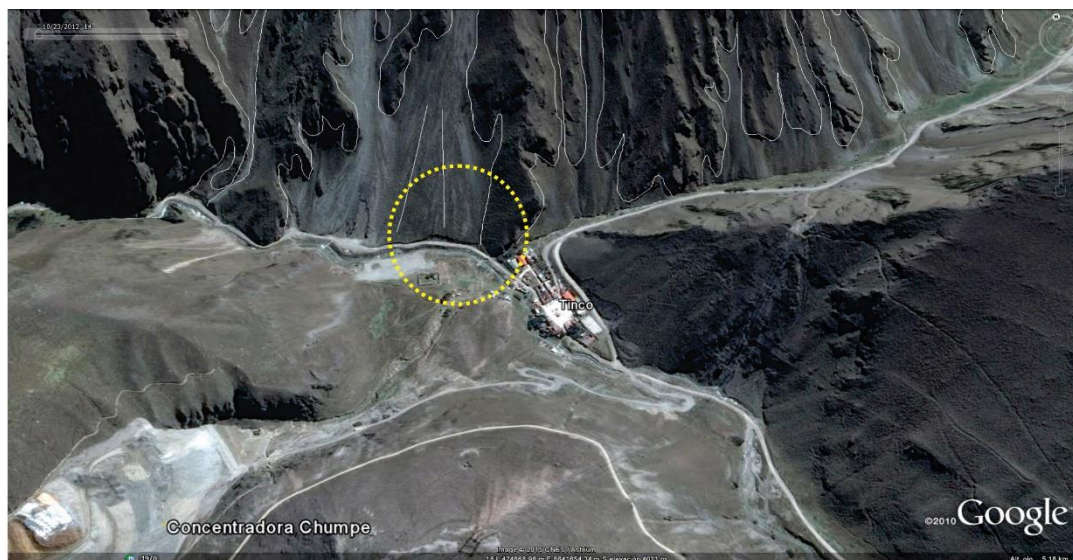
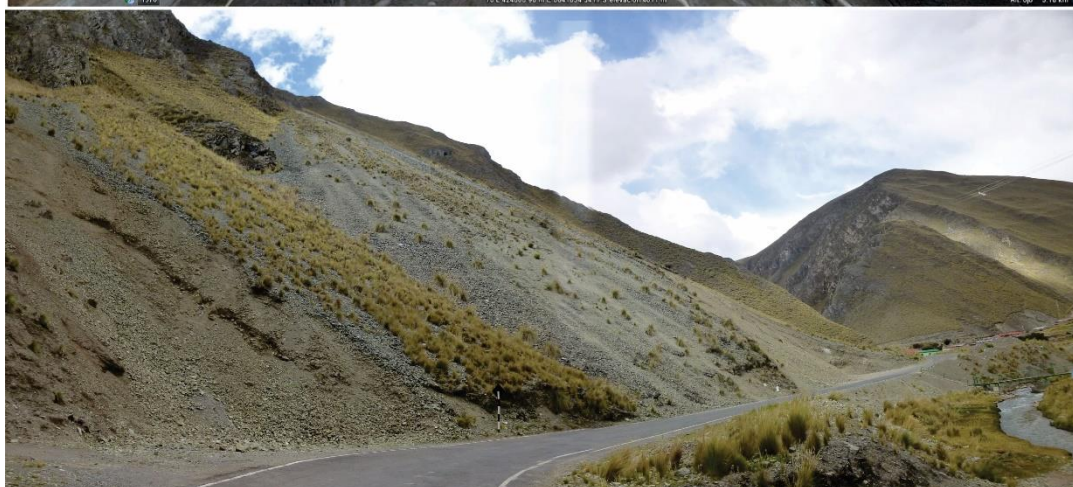
Foto 25. Derrumbes en talud superior de carretera Alis-Tinco y flujo de detritos en el sector Tinco (Yauyos).
