**DIRECCIÓN DE GEOLOGÍA  
AMBIENTAL Y RIESGO GEOLÓGICO**

**INFORME TÉCNICO**

**ZONAS CRÍTICAS POR PELIGROS GEOLÓGICOS  
EN LA REGIÓN LIMA**

**JULIO 2014**

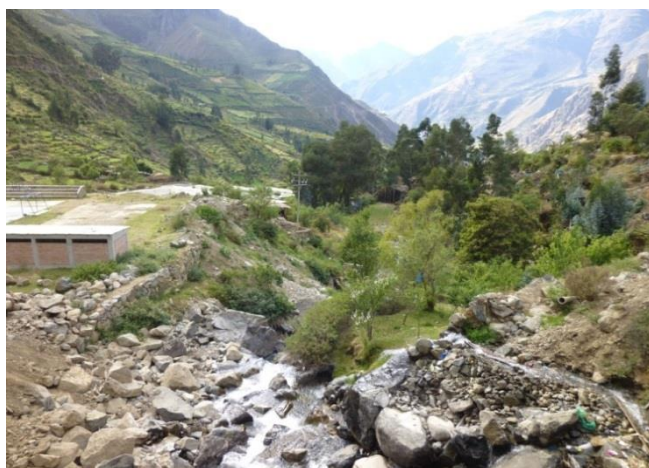
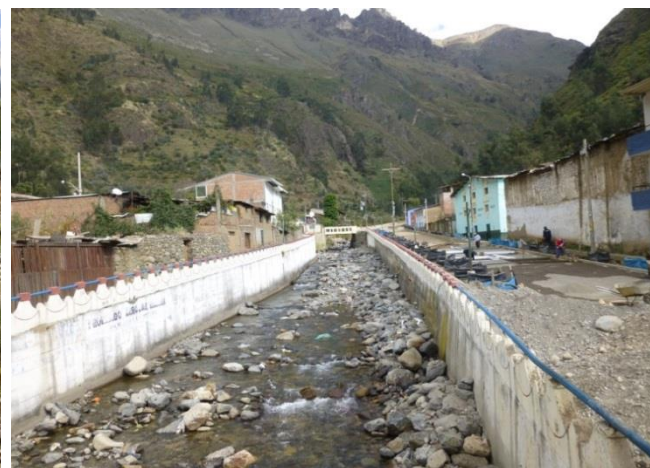
Foto 26. Río Yauyos con presencia de bloques y cantos en cauce del río. Aguas abajo del poblado de Yauyos (der.), río encausado cruza por el poblado de Yauyos, puede afectar puente (izq.).

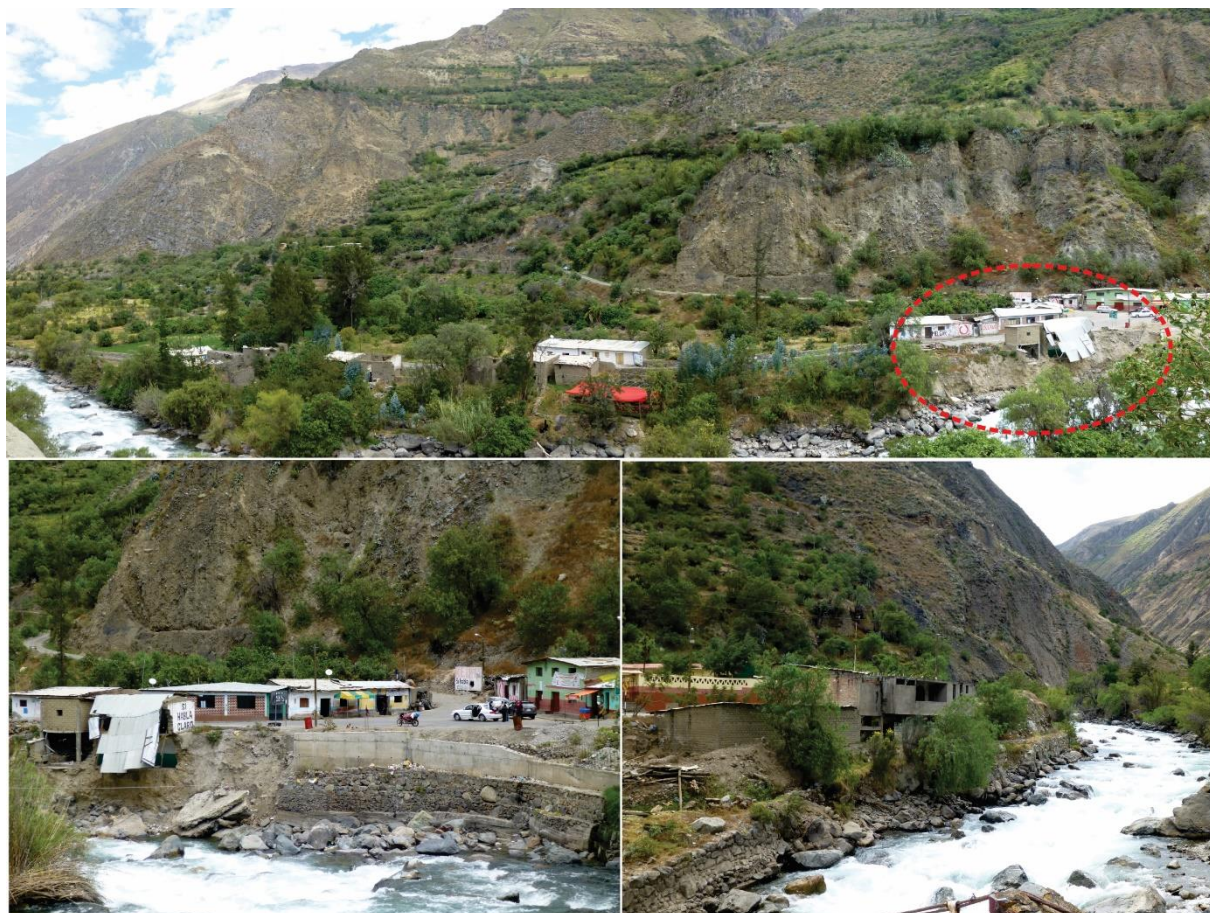
Foto 27. Erosión fluvial en margen derecha del río Cañete - Sector de Magdalena, al pie de un deslizamiento antiguo.
