**DIRECCIÓN DE GEOLOGÍA  
AMBIENTAL Y RIESGO GEOLÓGICO**

**INFORME TÉCNICO**

**ZONAS CRÍTICAS POR PELIGROS GEOLÓGICOS  
EN LA REGIÓN TACNA**

**FEBRERO 2016**

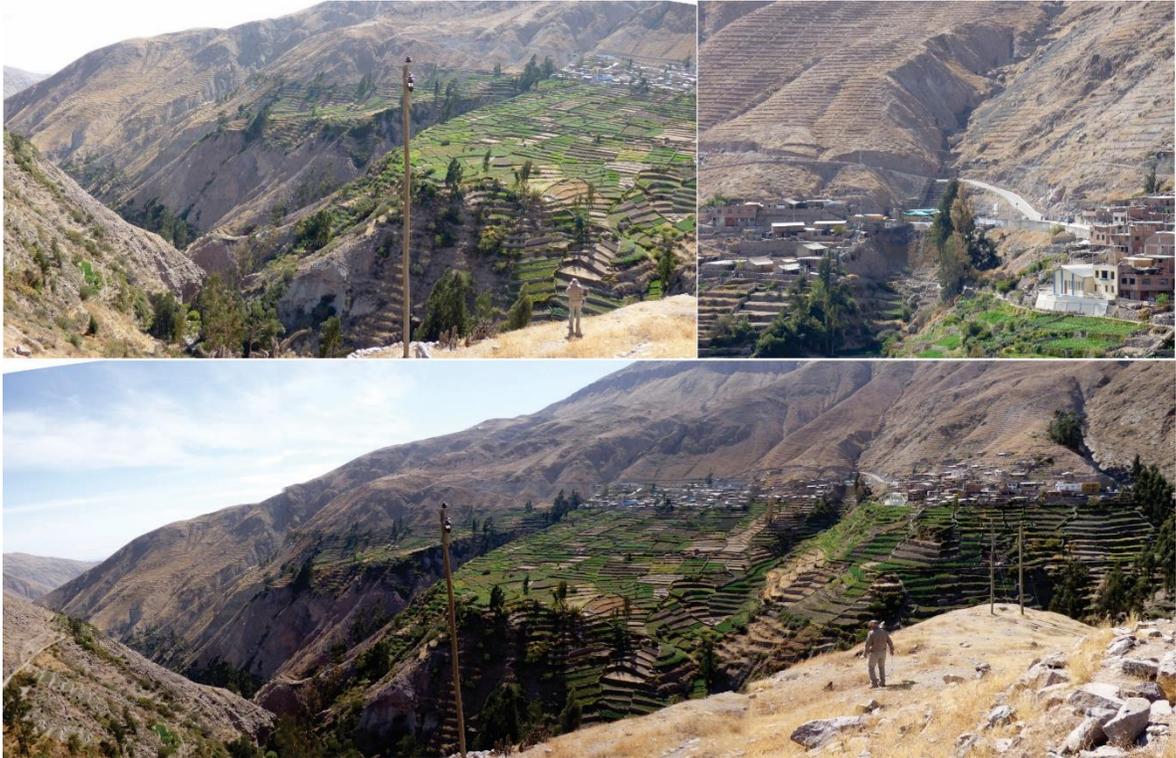
Foto 1. Erosión en cárcavas en el poblado Borogueña, en época de lluvias se generan huaicos, distrito Camilaca.

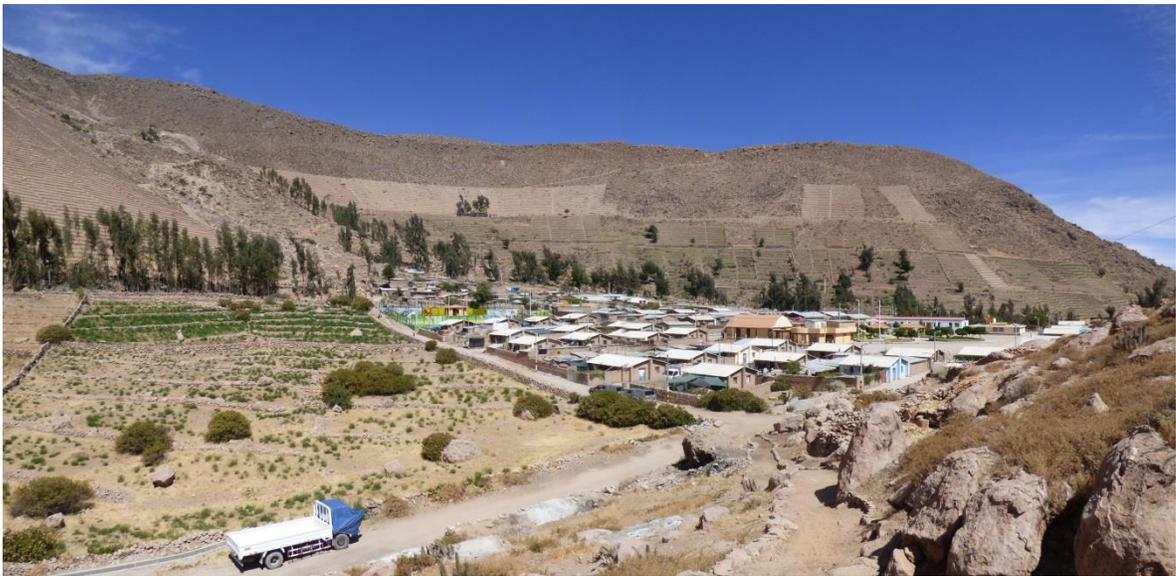
Foto 2. Avalancha de detritos, el poblado de Coraguaya se encuentra al pie del depósito, distrito Camilaca.

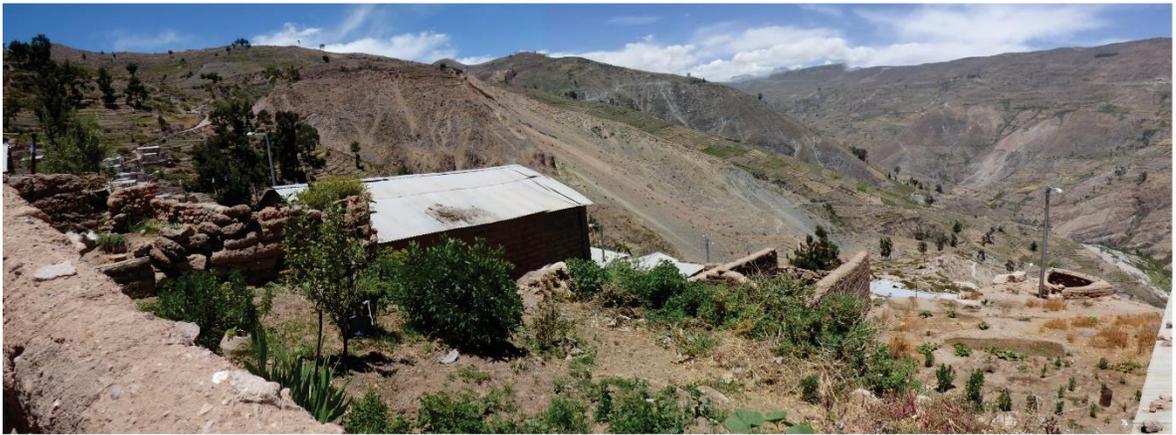
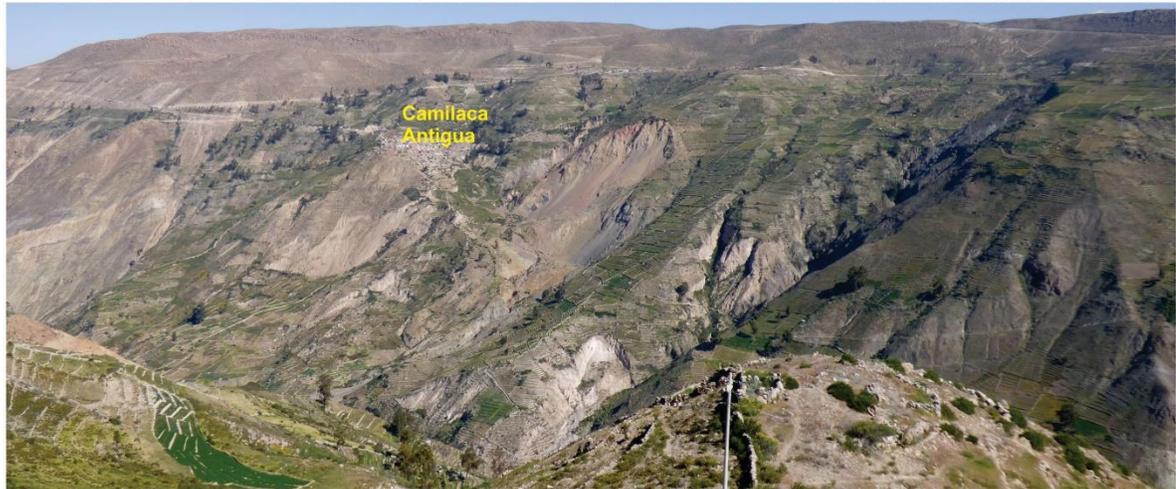
Foto 3. Deslizamiento y derrumbes en margen derecha del río Camilaca, sector Camilaca Antigua.

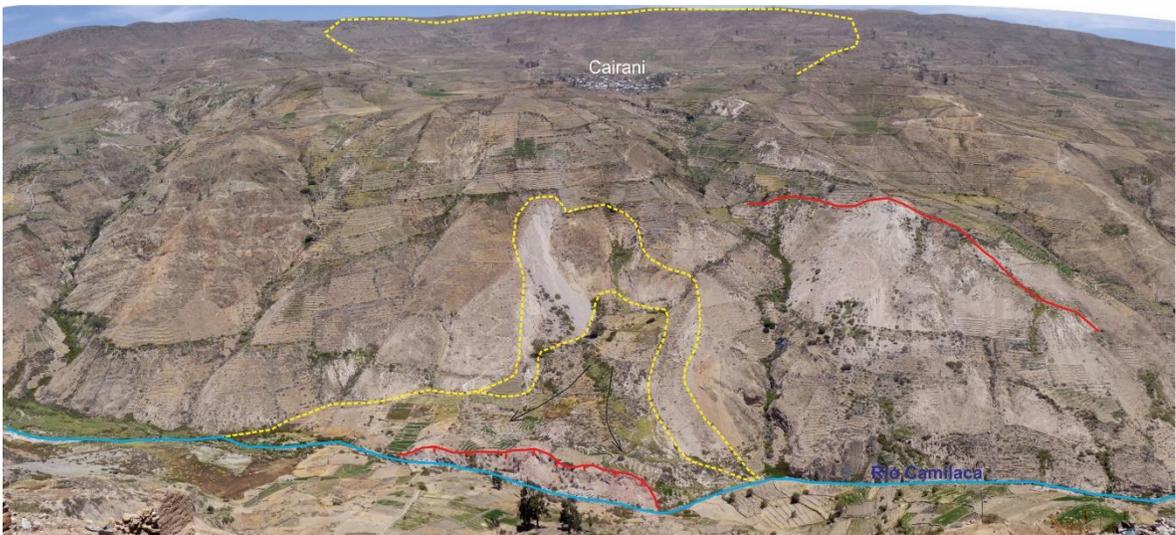
Foto 4. Deslizamiento y derrumbes reactivados al pie de un depósito antiguo, en la margen izquierda del río Camilaca, sector Cairani.

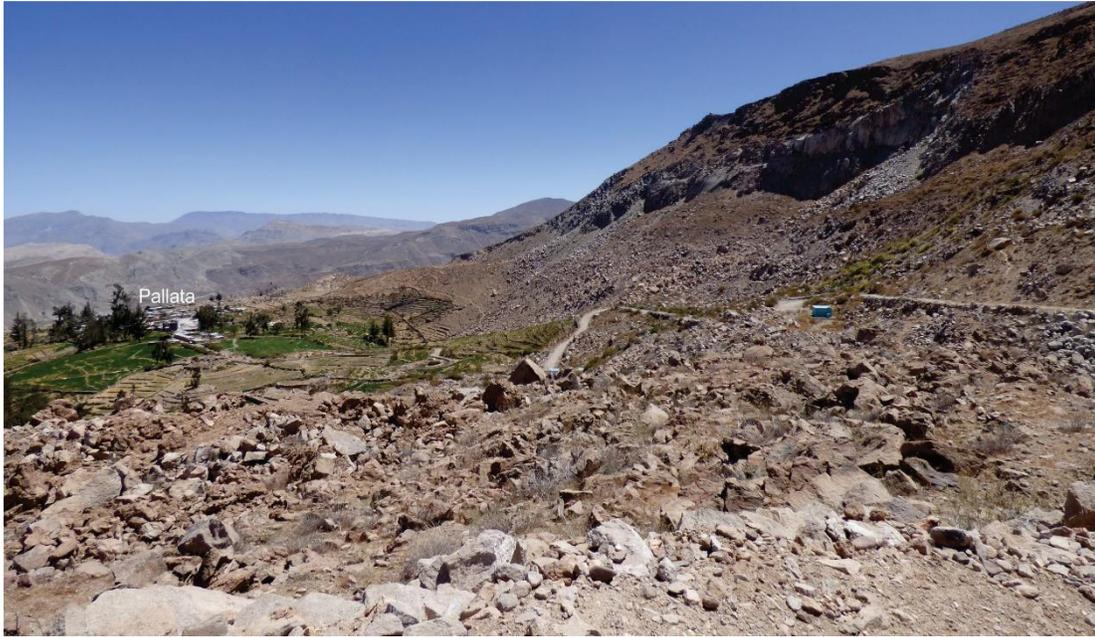
Foto 5. Escarpa del deslizamiento de Pallata, reactivado a manera de canchales de detritos.

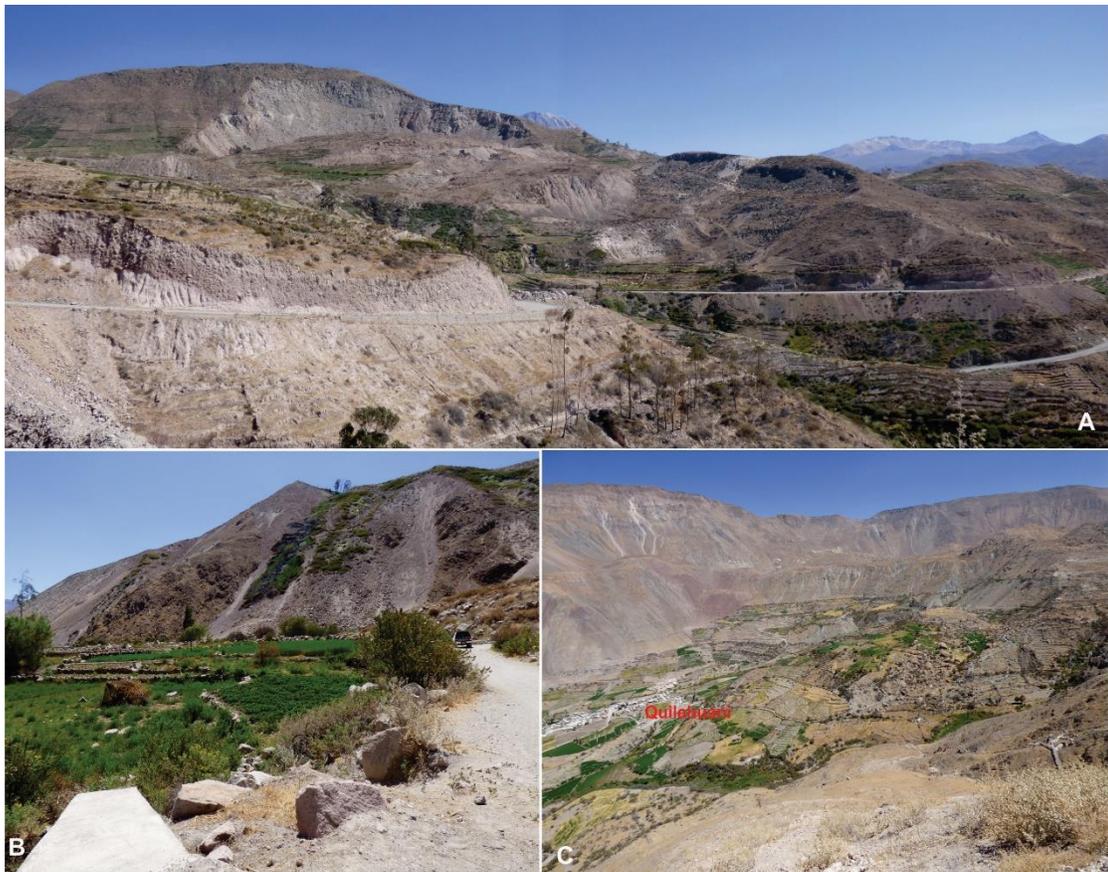
Foto 6. A) Vista panorámica del deslizamiento de Quilahuani, B) derrumbes al pie del depósito antiguo en la margen derecha del río Callazas, C) Poblado de Quilahuani asentado sobre el cuerpo de un deslizamiento.

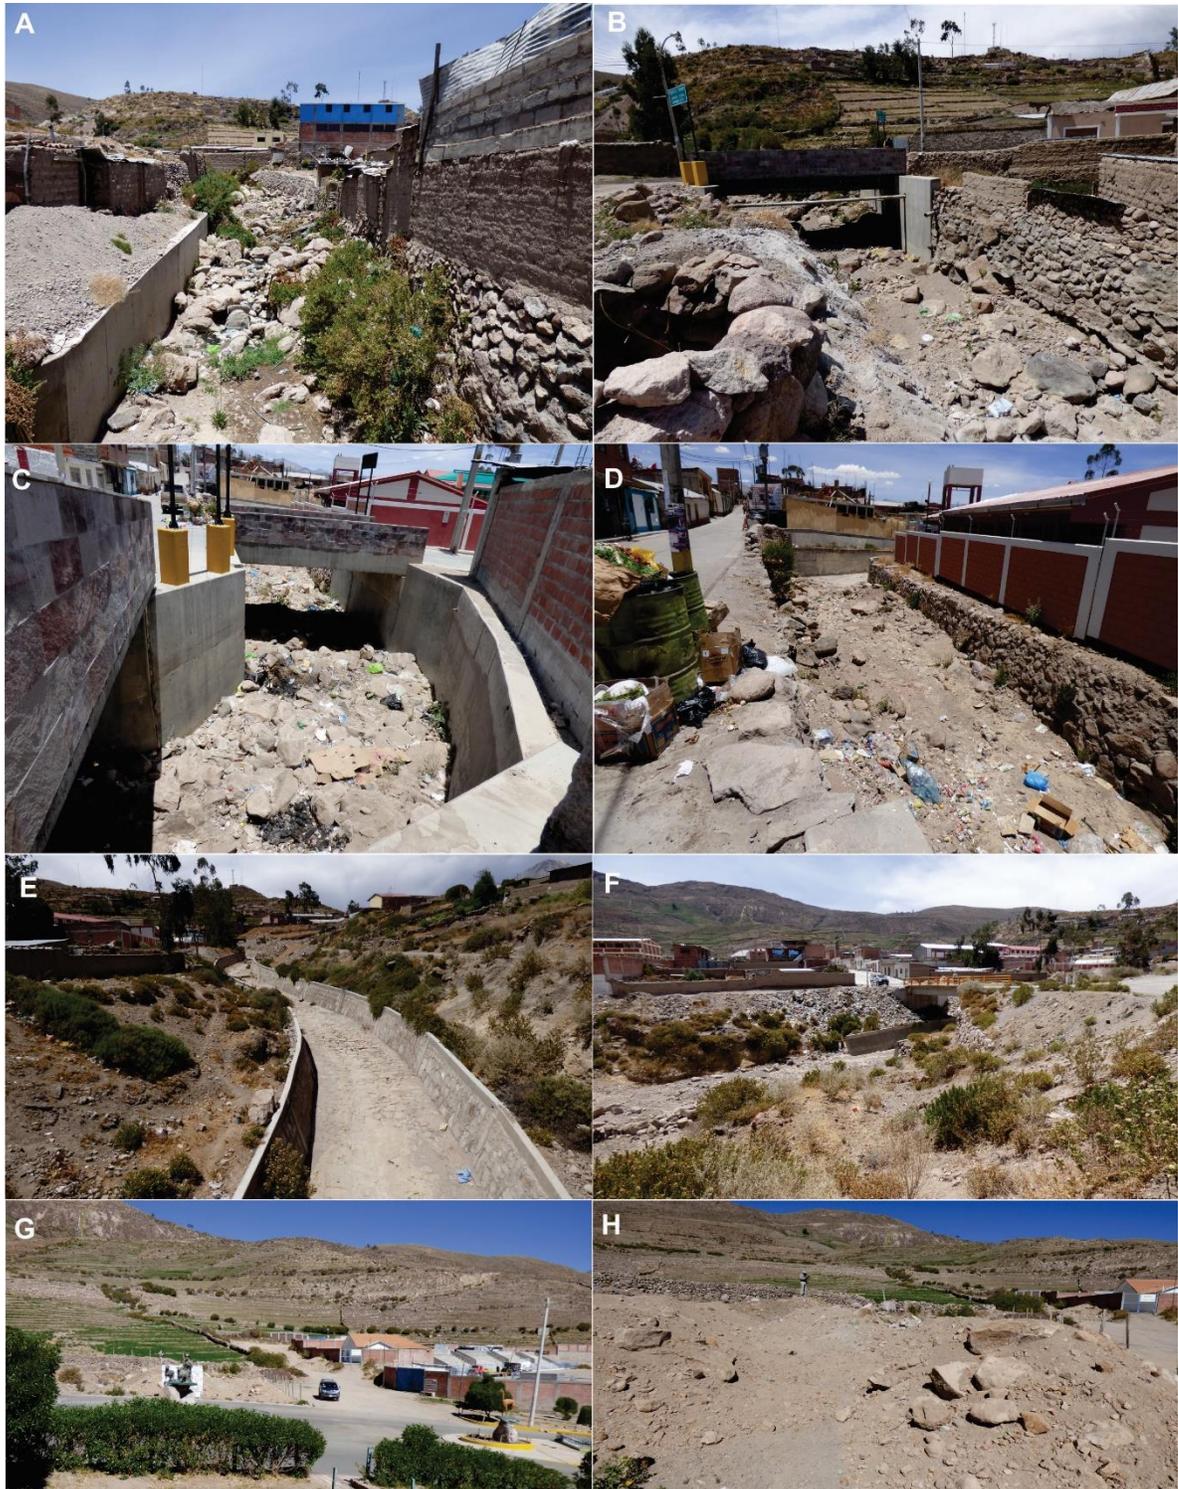
Foto 7. A) Vista del cauce colmatado del río Candarave , aguas arriba del puente 2 de Mayo, B) Vista del cauce estrangulado y colmatado aguas arriba del puente El Triunfo, C y D) Cauce colmatado encauzado por partes, aguas abajo del puente Dos de Mayo. E y F) Canalización de una parte del río Candarave hasta el puente Candarave de 14 m de longitud, como se observa en las vistas anteriores, en la parte alta el cauce se encuentra estrangulado (5-6 m) y colmatado. G y H) Depósito del último huaico acarreado por la quebrada Jucuturi.

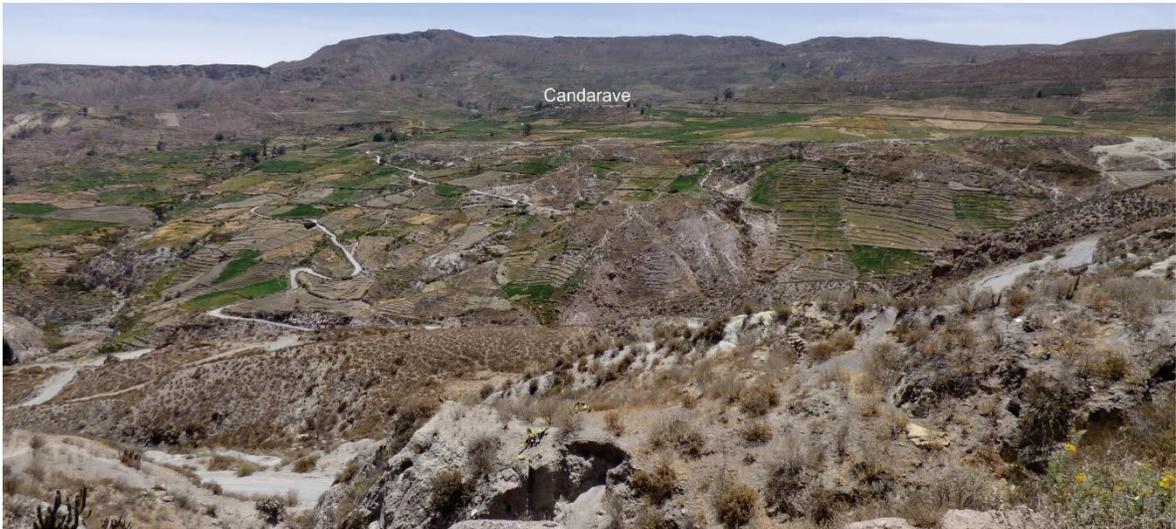
Foto 8. Deslizamiento antiguo en la margen derecha del río Callazas, el poblado Candarave se encuentra dentro del cuerpo del fenómeno.

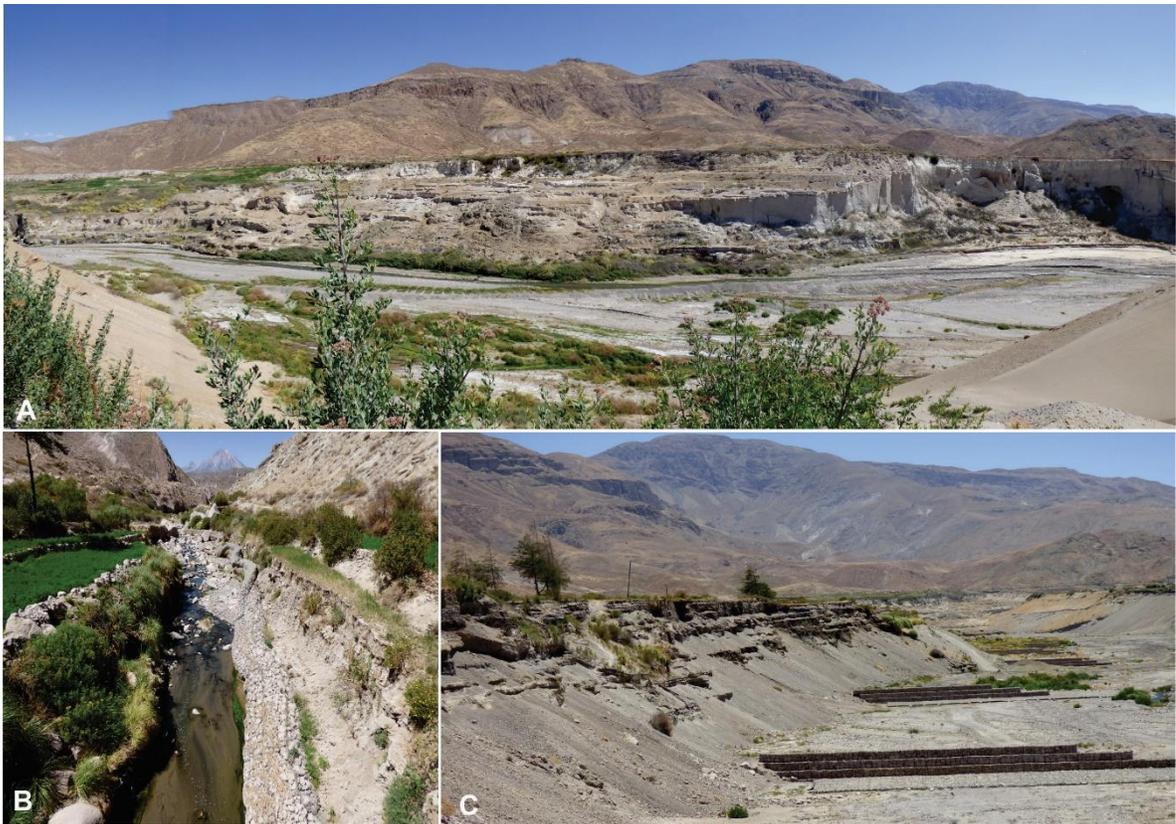
Foto 9. A) Vista Panorámica de la erosión fluvial en la margen izquierda del río Callazas, sector Aricota, B) Erosión fluvial en la margen izquierda del río Callazas en el sector Inchupalla, C) Erosión fluvial en ambas márgenes del río Callazas, la carretera Ticaco-Candarave corta este río.

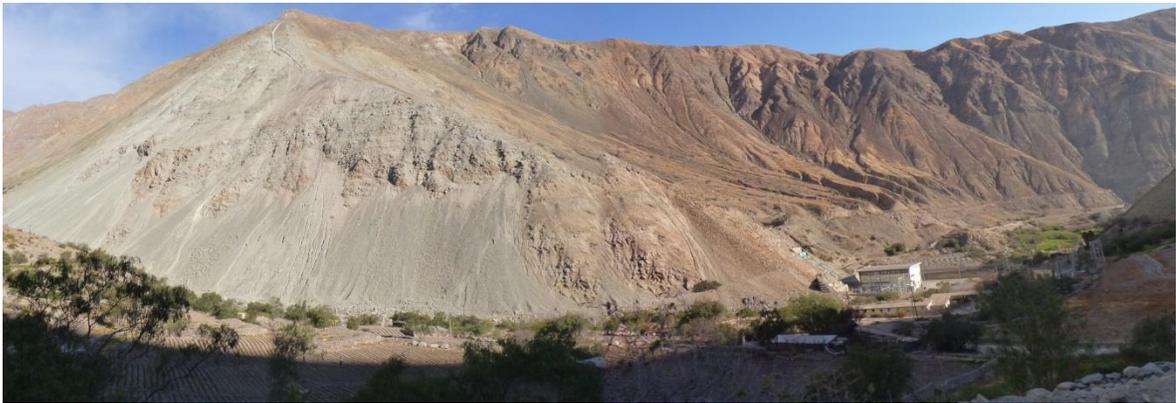
Foto 10. Vista panorámica de la Central Hidroeléctrica Aricota I, afectada por huaicos de descien den de las laderas del cerro en depósitos coluvio-deluviales.

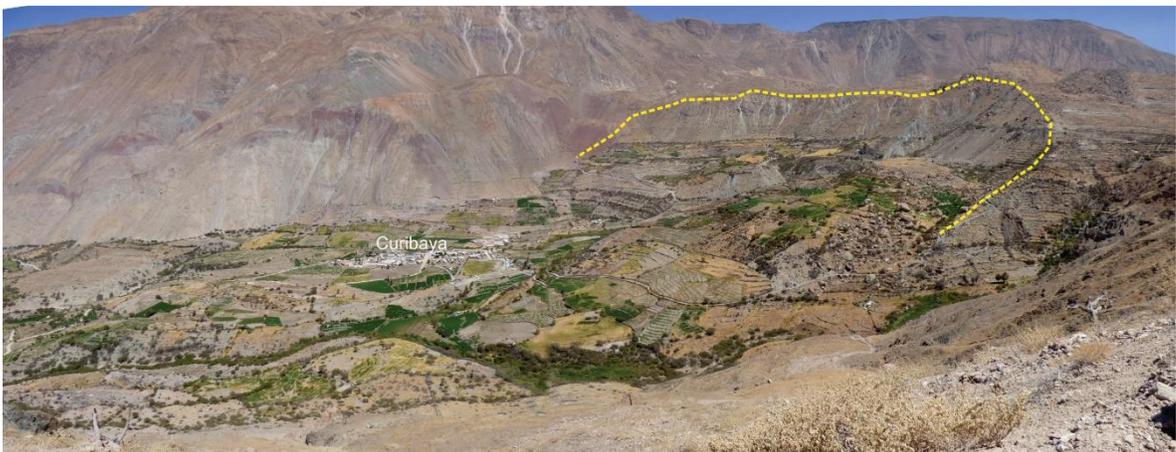
Foto 11. Poblado Curibaya ubicado en el cuerpo de un deslizamiento antiguo.

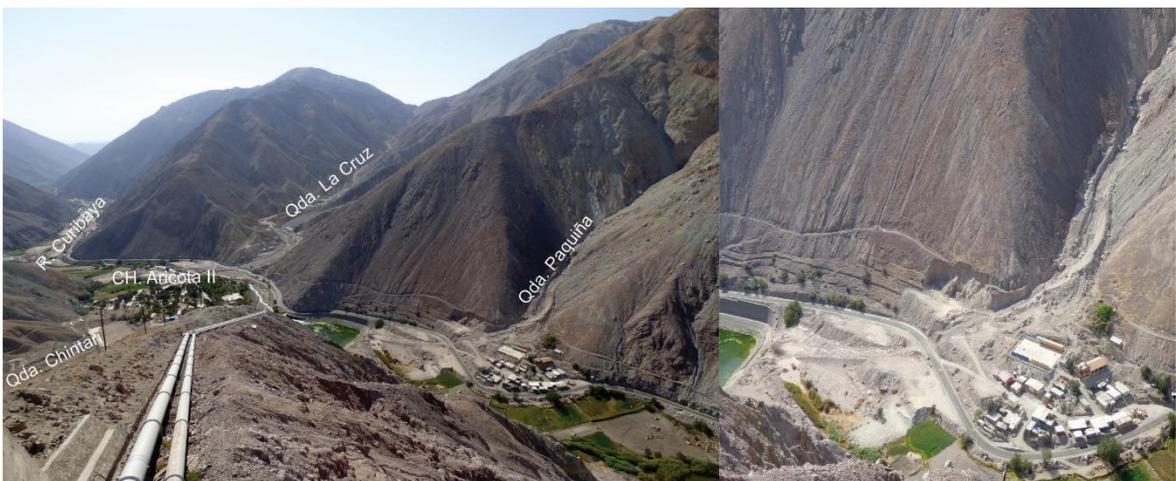
Foto 12. Sector Aricota II, sector Chintari afectado por huaicos que descien des de las quebradas Chintari y Paquiña.

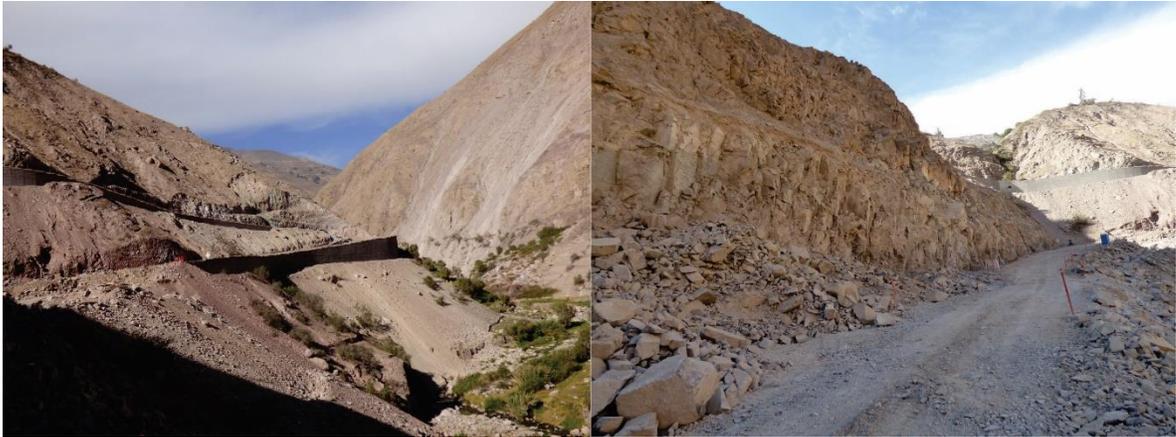
Foto 13. Derrumbes en talud superior de la carretera Ilabaya-Candarave km 18 – km 24, sector Cambaya.

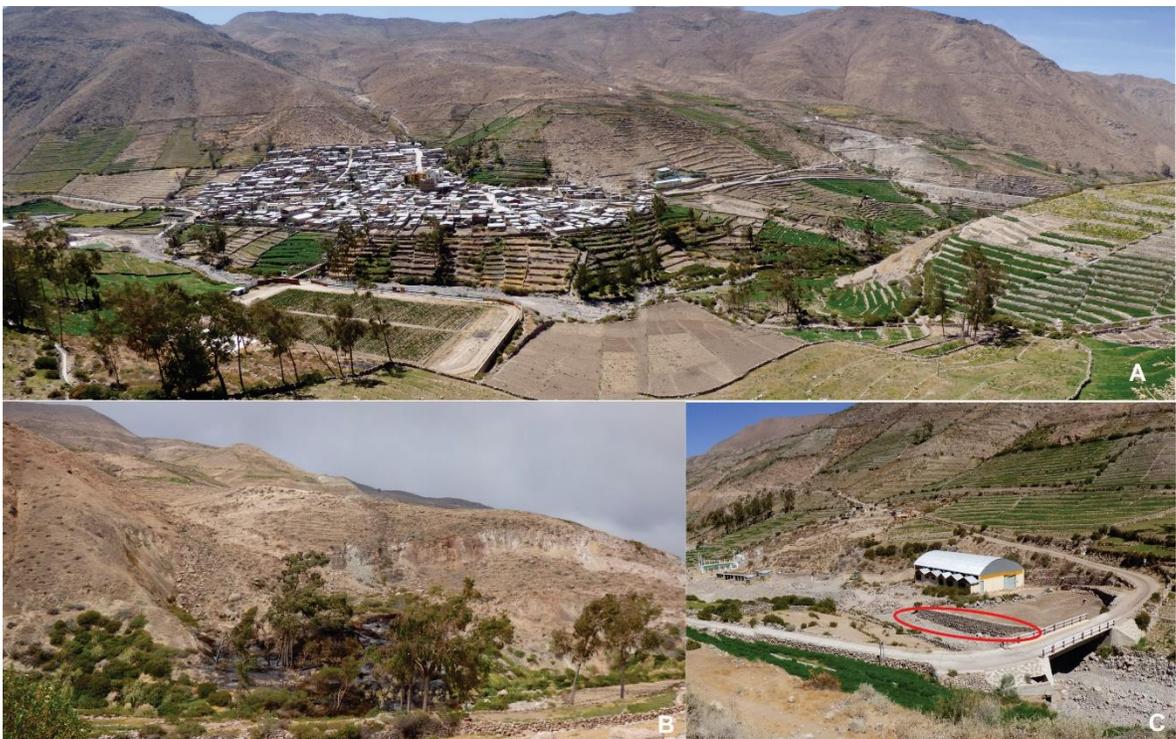
Foto 14. A) Vista panorámica del poblado Huanuara, B) Deslizamiento en la margen derecha de la quebrada Huanuara, C) Erosión fluvial en la margen derecha de la quebrada Huanuara.

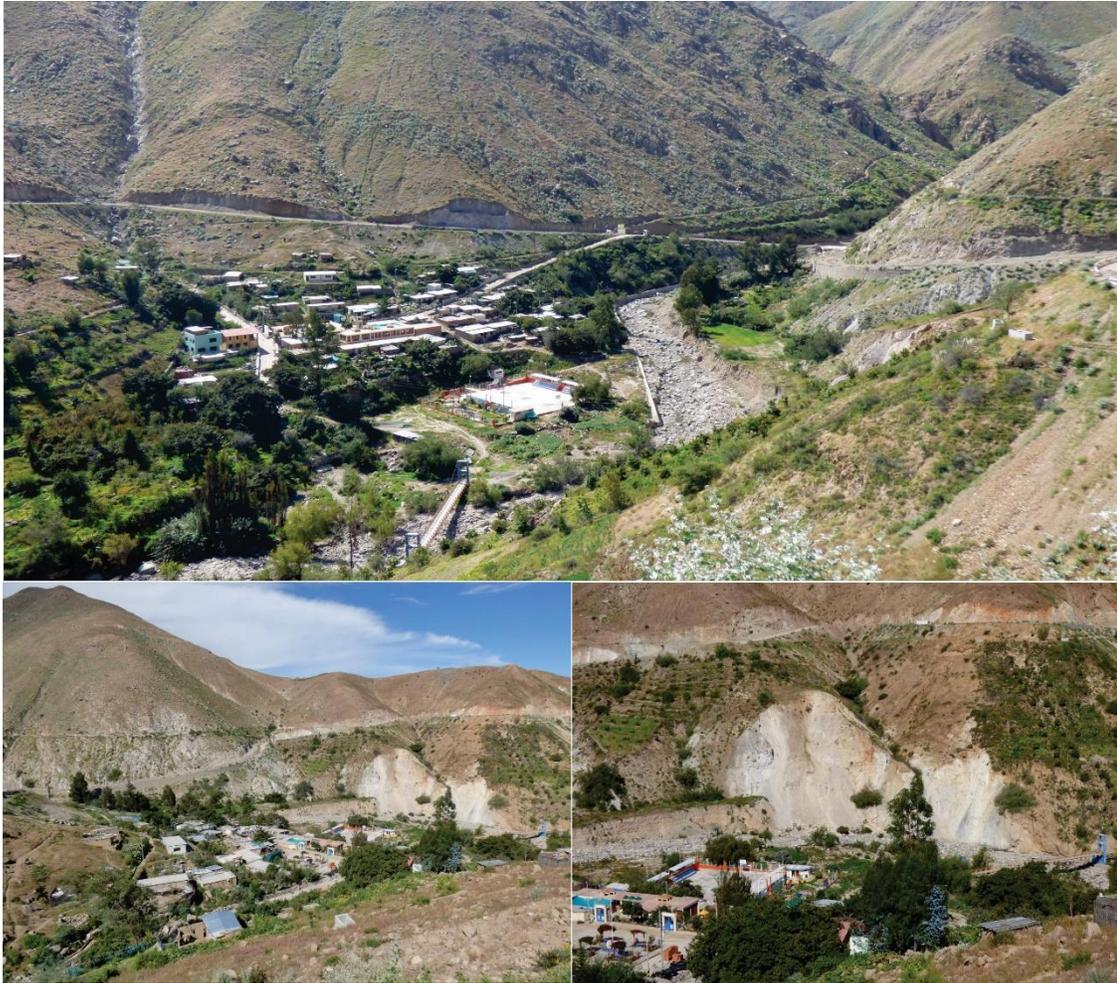
Foto 15. Poblado Higuerani en la margen derecha de la quebrada Micalaco afectado por erosión fluvial e inundación en ambas márgenes, también es afectado por huaicos que discurren por las cárcavas.

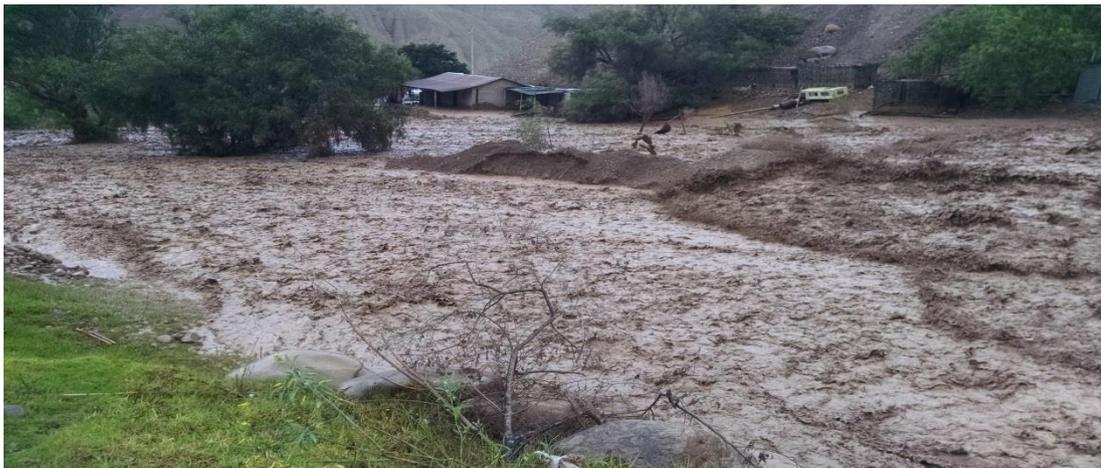
Foto 16. Huaico del 26 de marzo del 2015 en quebrada Pachana, Ilabaya (Fuente INDECI: Ilabaya).

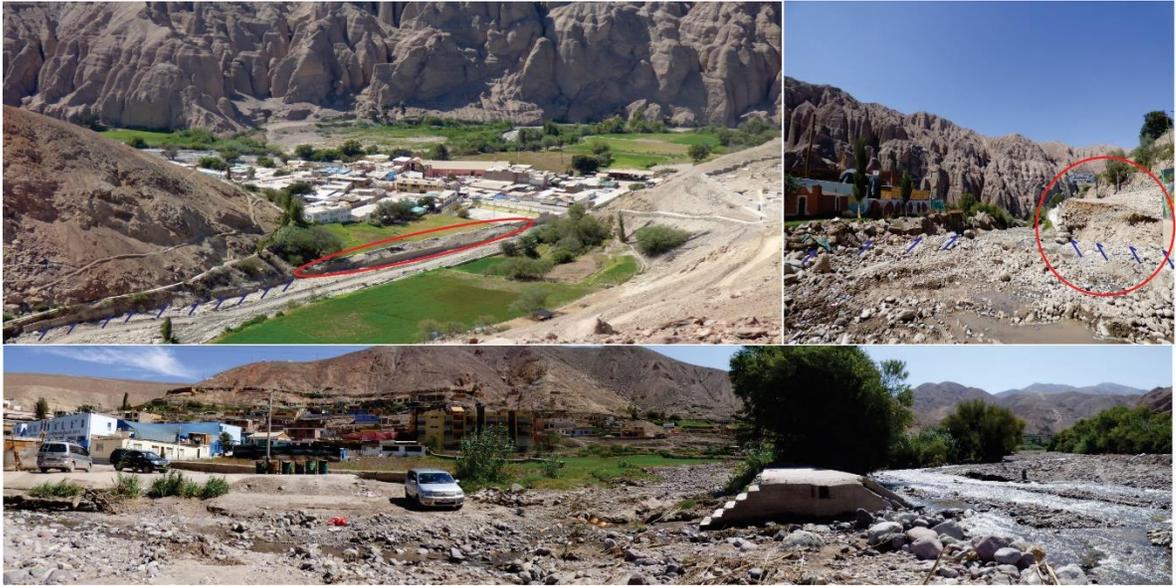
Foto 17. Área sujeta a erosión fluvial e inundación en ambas márgenes del río Calumbraya, sector de Ilabaya.

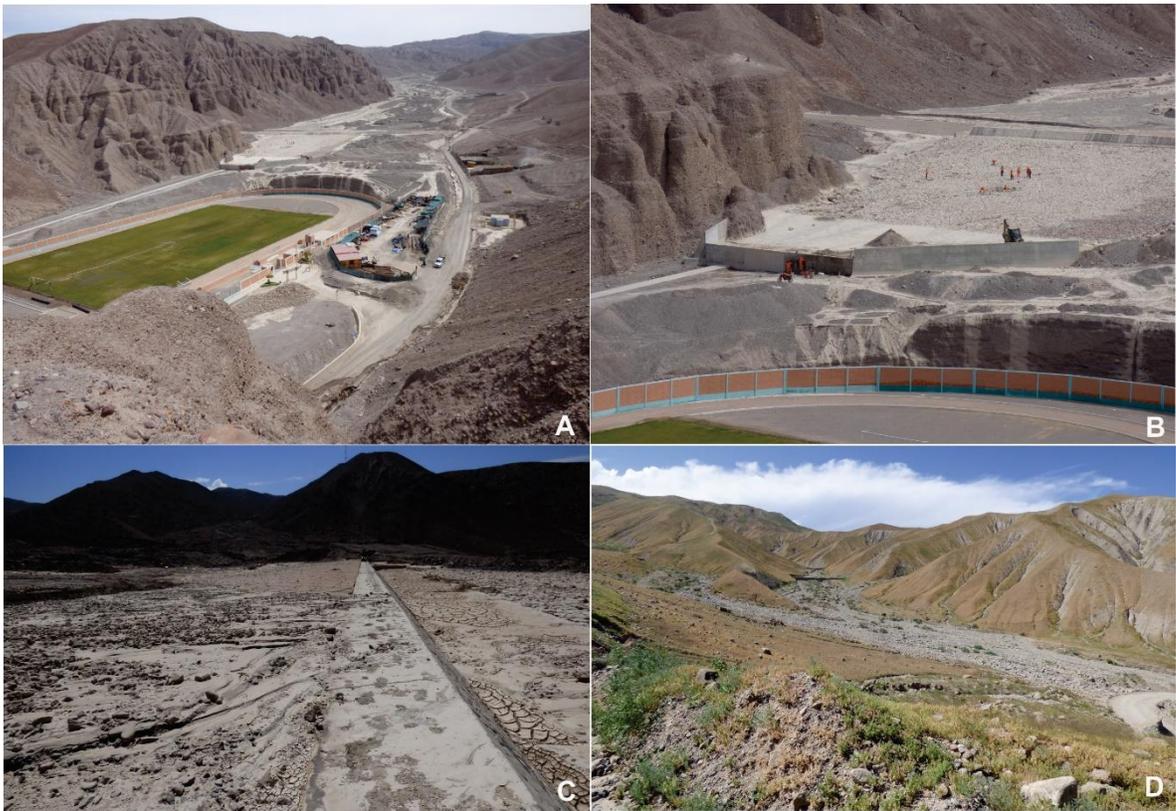
Foto 18. A) Vista panorámica de la quebrada Mirave, B y C)) Diques colmatados de material del huaicos del 26/03/2015, D) Erosión en cárcavas en la parte alta de la quebrada Mirave que aportan material al cauce de la quebrada.

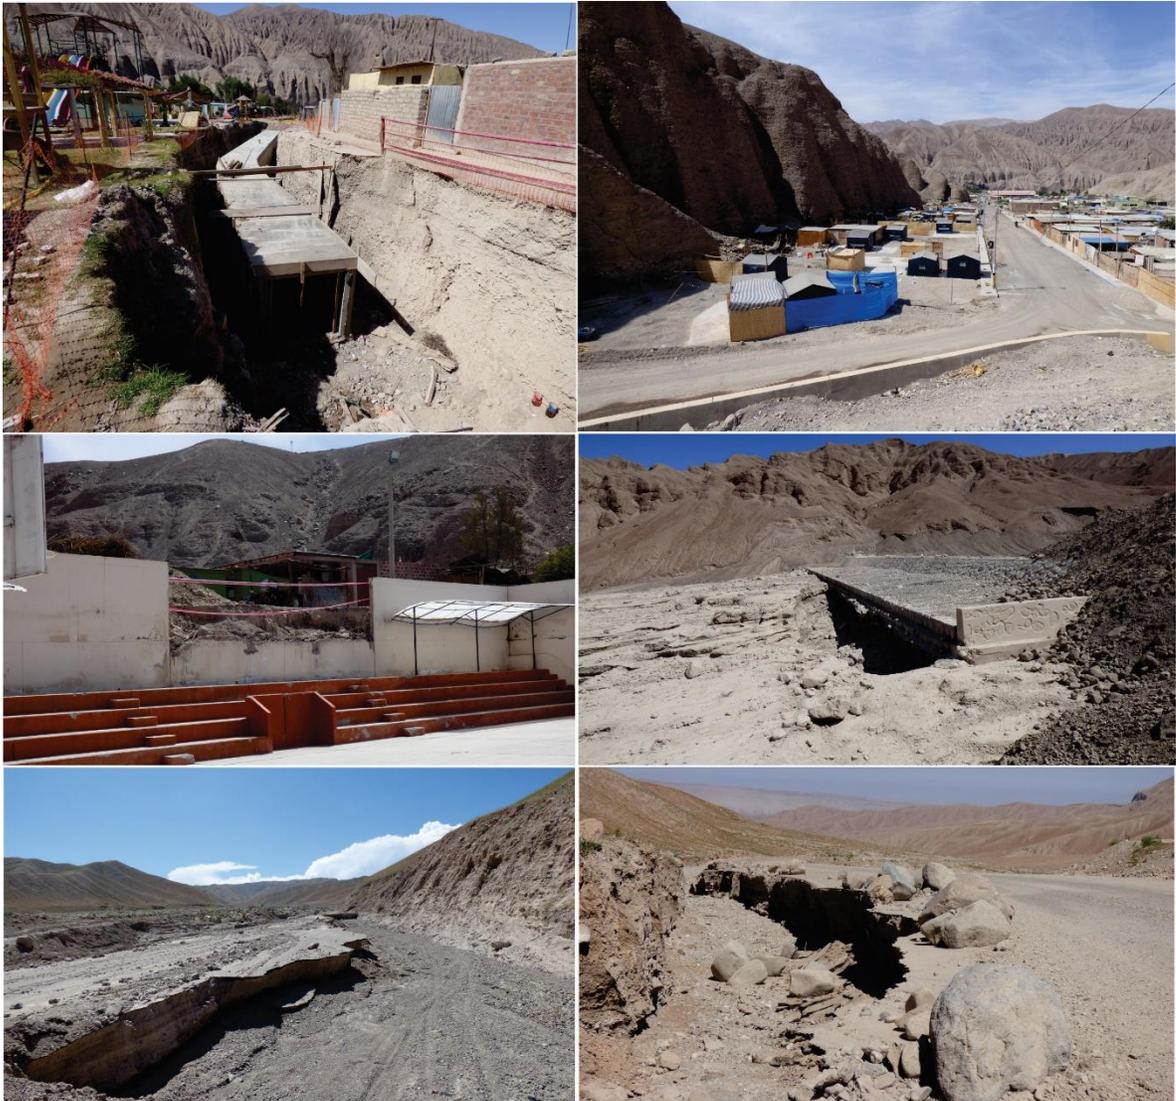
Foto 19. El huaico del 26/03/2015 afectó viviendas del poblado Mirave pendiente abajo principalmente la calle Toquepala y coliseo del poblado; socavó diques transversales, plataforma de carretera Mirave-Toquepala.

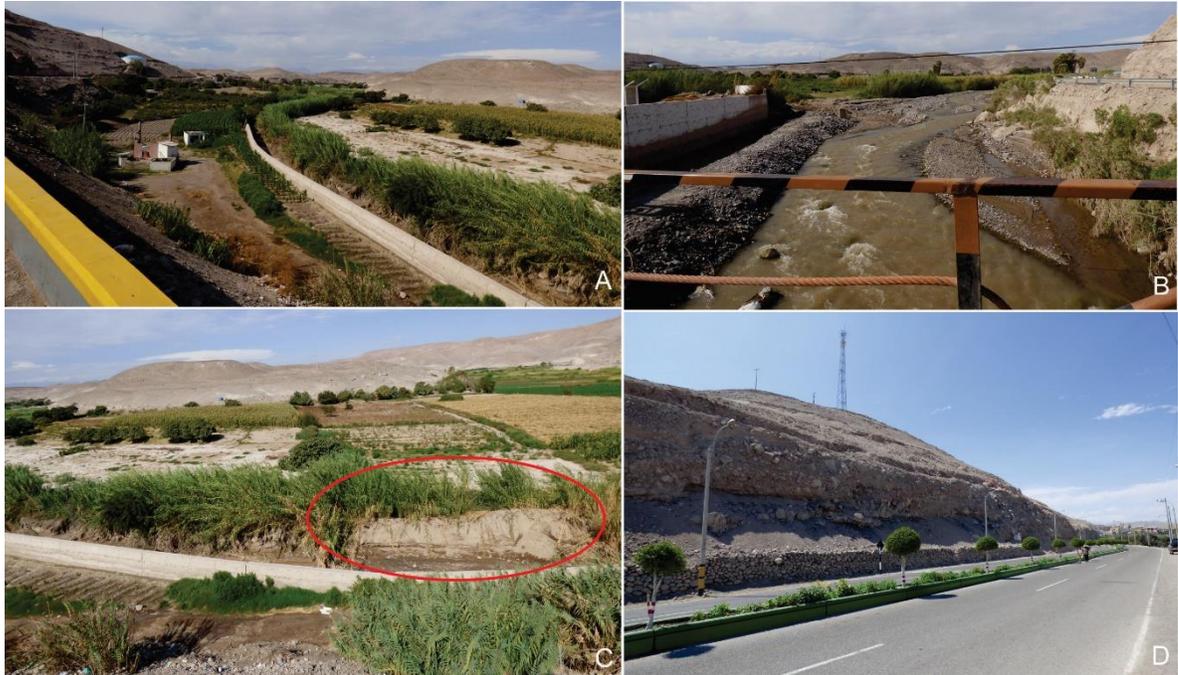
Foto 20. A) Muro de contención en la margen derecha del río Cinto cerca de la confluencia con el río Locumba, B) Área sujeta a inundación en la margen derecha del río Locumba, C) Erosión fluvial en la margen izquierda del río Cinto, D) Derrumbes en talud superior de carretera de acceso a Locumba.

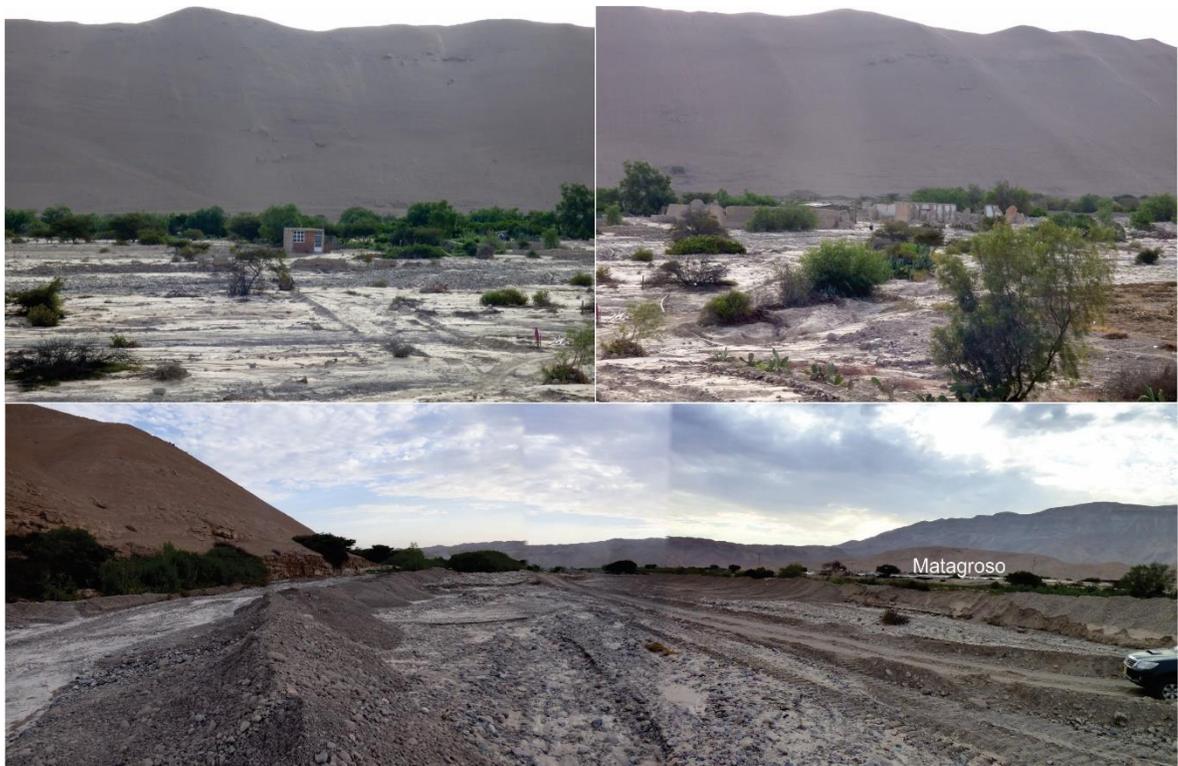
Foto 21. El huaico del 26/03/2015 arrasó con los terrenos de cultivo en ambas márgenes del río Cinto, puede afectar en la margen izquierda al poblado Matagroso.

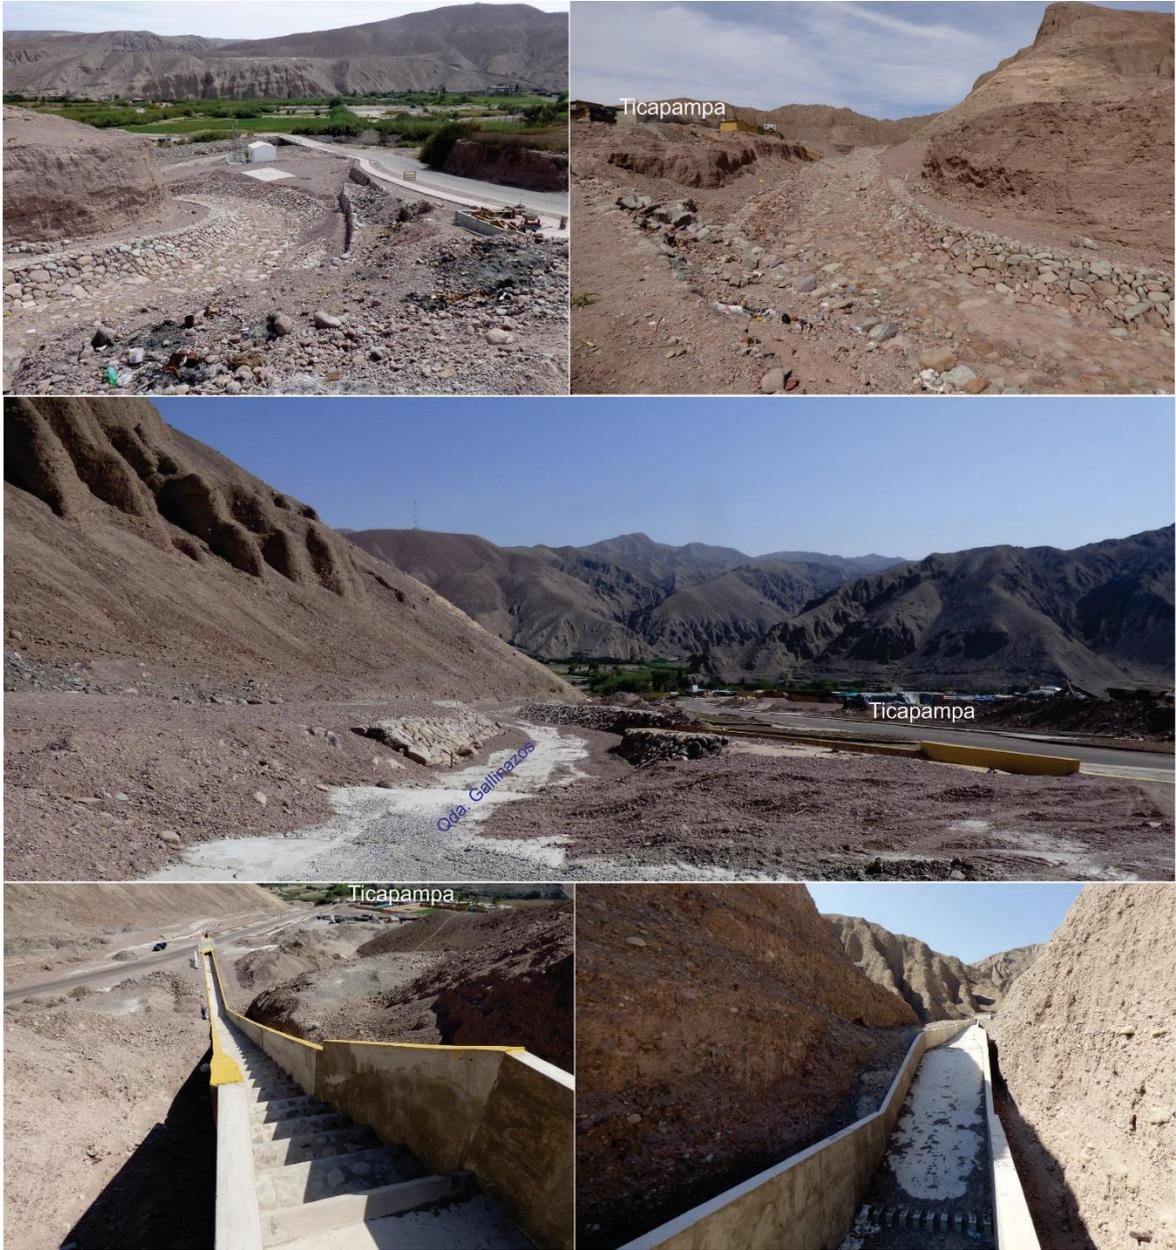
Foto 22. Vistas del sector Ticapampa, y canalización de la parte baja de la quebrada Gallinazos, poblado se encuentra en la margen derecha de esta quebrada.

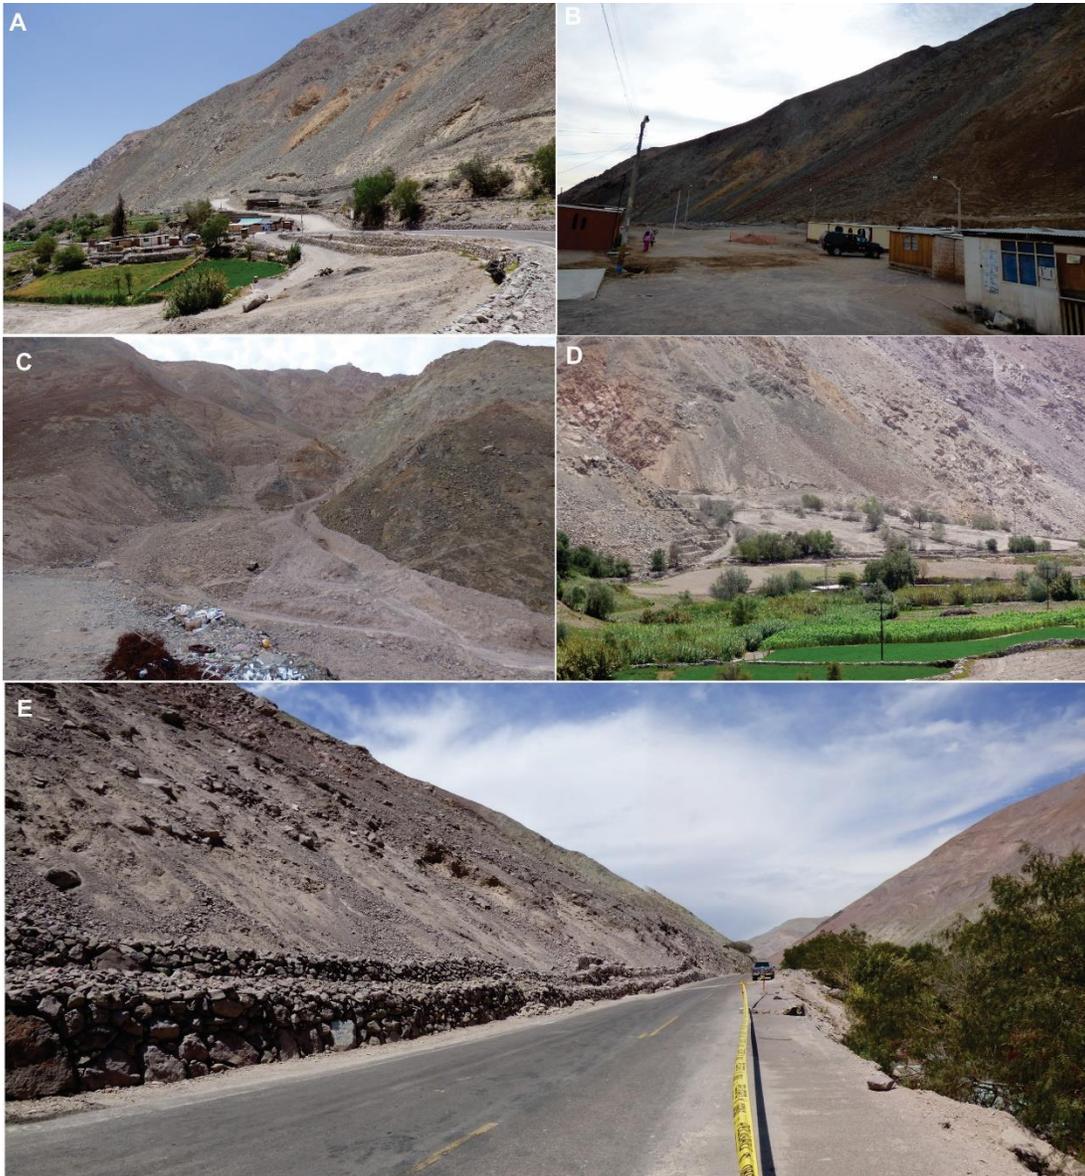
Foto 23. A) Derrumbes en forma de canchales en el sector Poquera km 12+400 carretera Ticampampa-Curibaya, B) Derrumbes en el sector San José de Poquera, C y D) Derrumbe-Flujo en forma de abanico, puede afectar terrenos de cultivo, E) Derrumbes en talud superior de carretera Ticapampa-Curibaya km 17+000, debido al huaico que acarreo el río Curibaya socavó parte de la plataforma de la carretera.

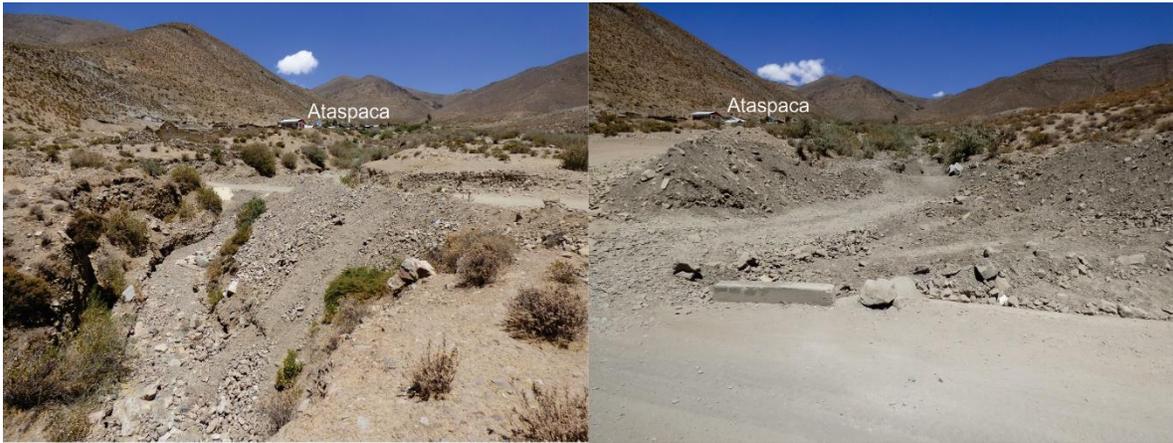
Foto 24. Huaicos en la quebrada Ataspaca, el poblado del mismo nombre se encuentra en la margen derecha de la quebrada.

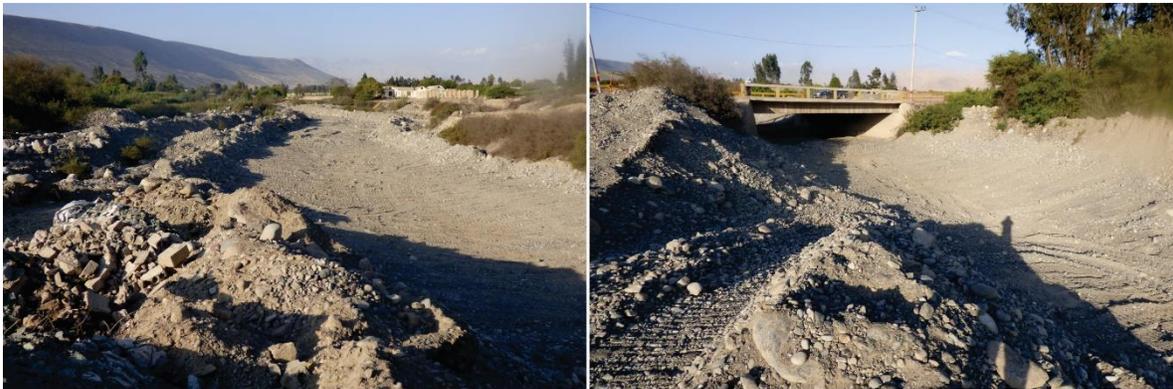
Foto 25. Área sujeta a inundación y erosión fluvial en ambas márgenes del río caplina, en el sector puente Calana.
