**DIRECCIÓN DE GEOLOGÍA  
AMBIENTAL Y RIESGO GEOLÓGICO**

**INFORME TÉCNICO**

**ZONAS CRÍTICAS POR PELIGROS GEOLÓGICOS  
EN LA REGIÓN TACNA**

**FEBRERO 2016**

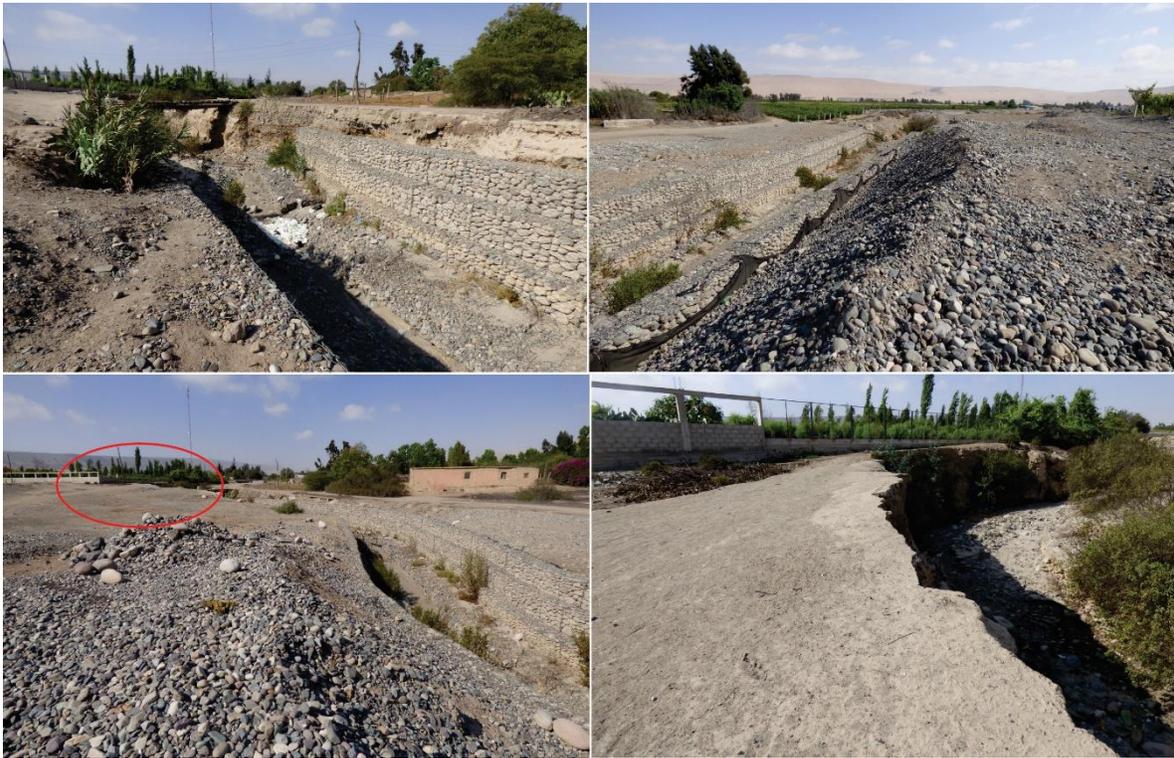
Foto 26. Erosión fluvial en la margen derecha del desvío del río Caplina, aguas abajo se colocó gaviones en ambas márgenes, sector Piedra Blanca.

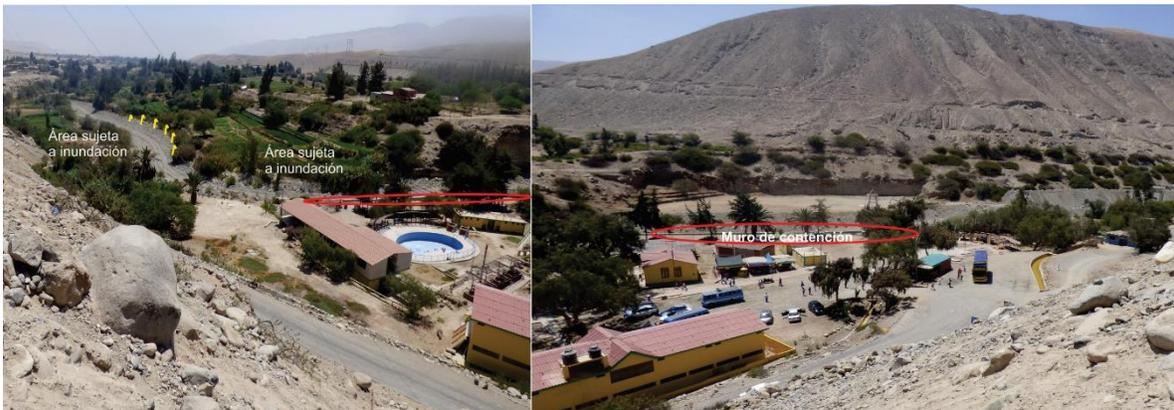
Foto 27. Área sujeta a inundación y erosión fluvial en la margen izquierda del río calientes, donde se encuentra las instalaciones de los Baños Termales Calientes.

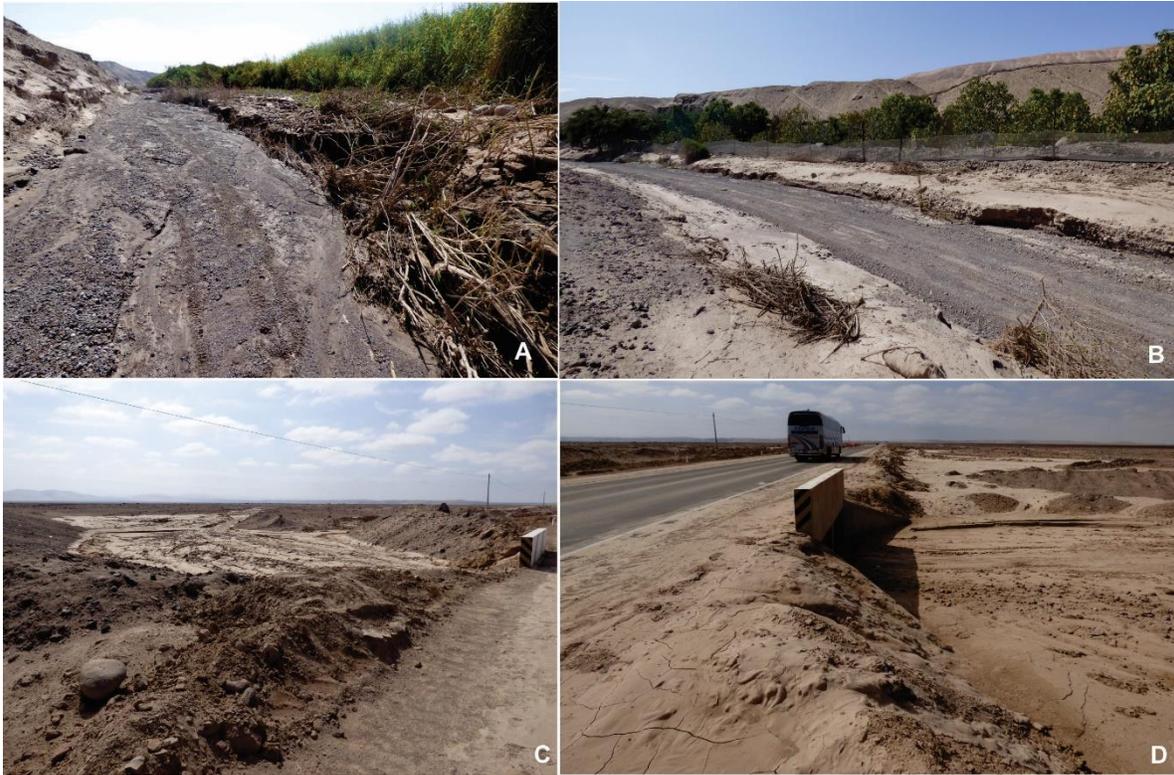
Foto 28. A y B) Huaico del 26/03/2015 en la quebrada Puquio, arrasó con terrenos de cultivo de Puquio en la margen izquierda de la quebrada, C y D) Los flujos también afectaron tramos de la Panamericana Sur, km 1274+140.

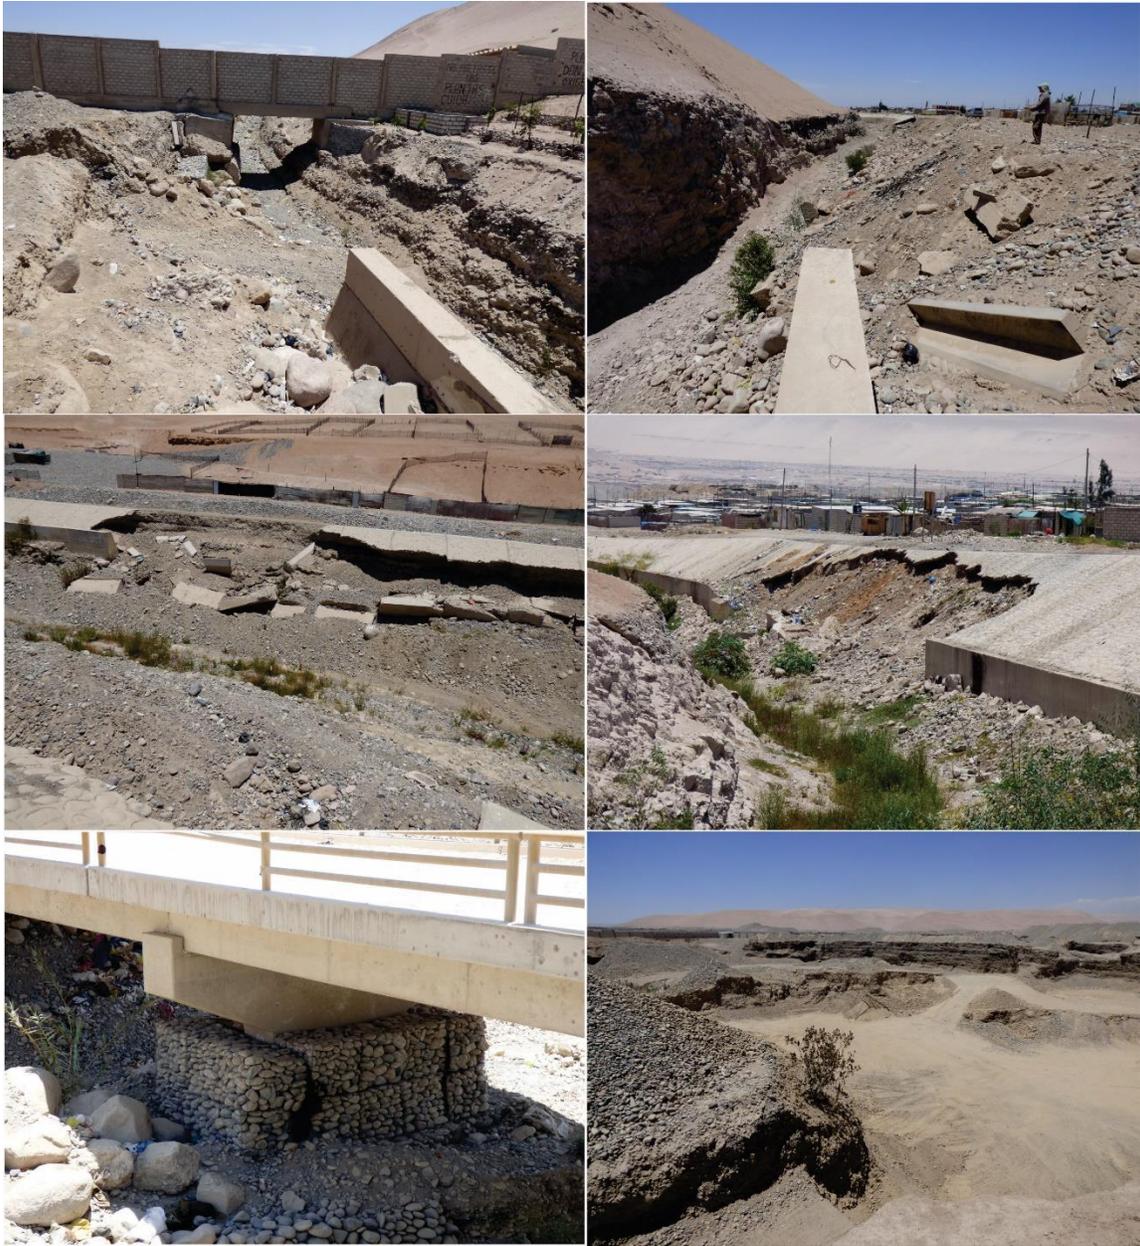
Foto 29. Vistas de la erosión fluvial en ambas márgenes del río Arunta, debido a la socavación de las bases colapsaron los muros, aguas abajo se colocó gaviones para proteger estribo de puente, lo cual fue insuficiente. Pasando el puente se extrae material para canteras en donde se pierde el cauce normal del río.

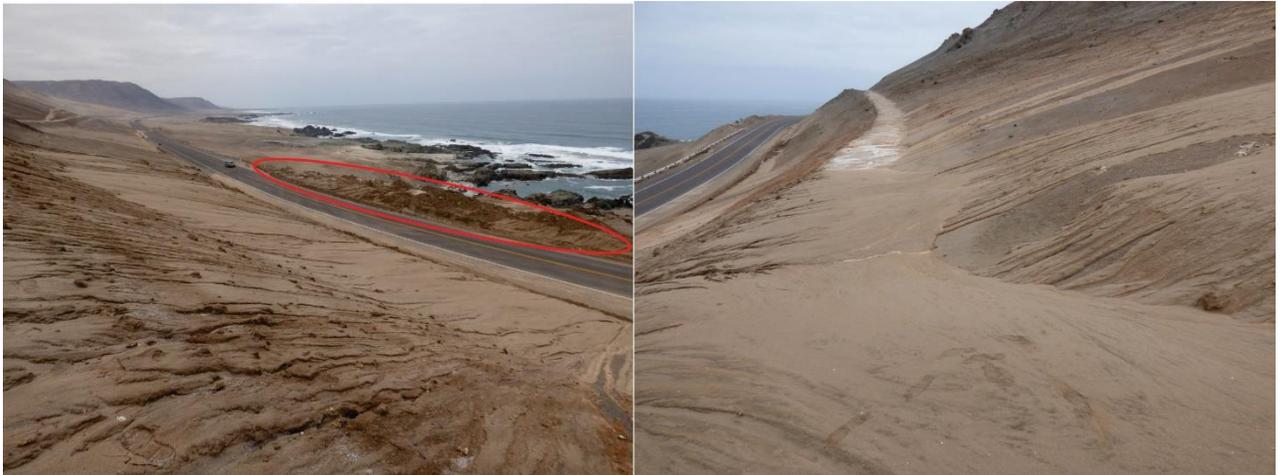
Foto 30. Flujos de lodo del 26 de marzo del 2015 obstruyeron tramo de la carretera Tacna-Ilo, km 59+000 - km 63+000.

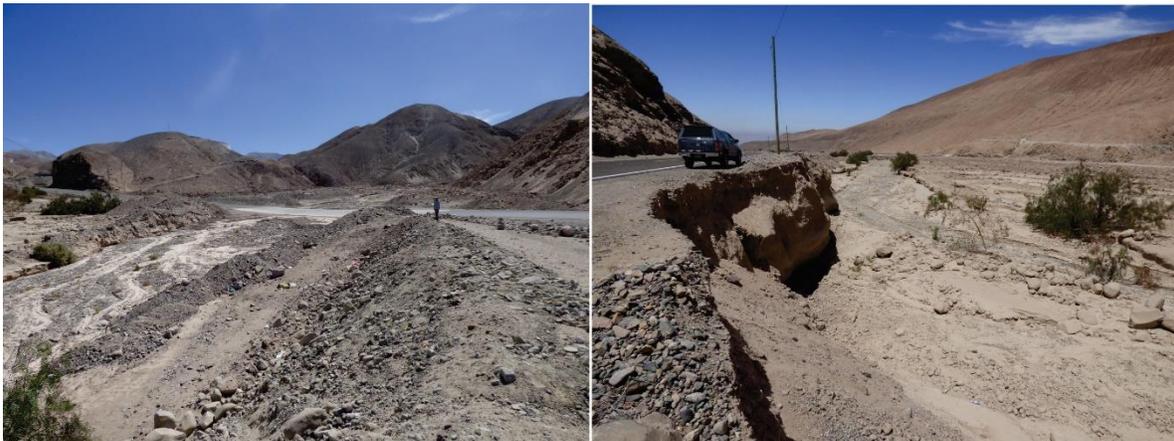
Foto 31. Quebrada Huintilla en la margen izquierda de la quebrada Chero, corta la carretera Tacna-Tarata (izquierda). Erosión de la plataforma de la carretera Tacna-Tarata (km 28+000- km 29+000) en la margen izquierda de la quebrada Molles, erosiona aproximadamente 1000 m.

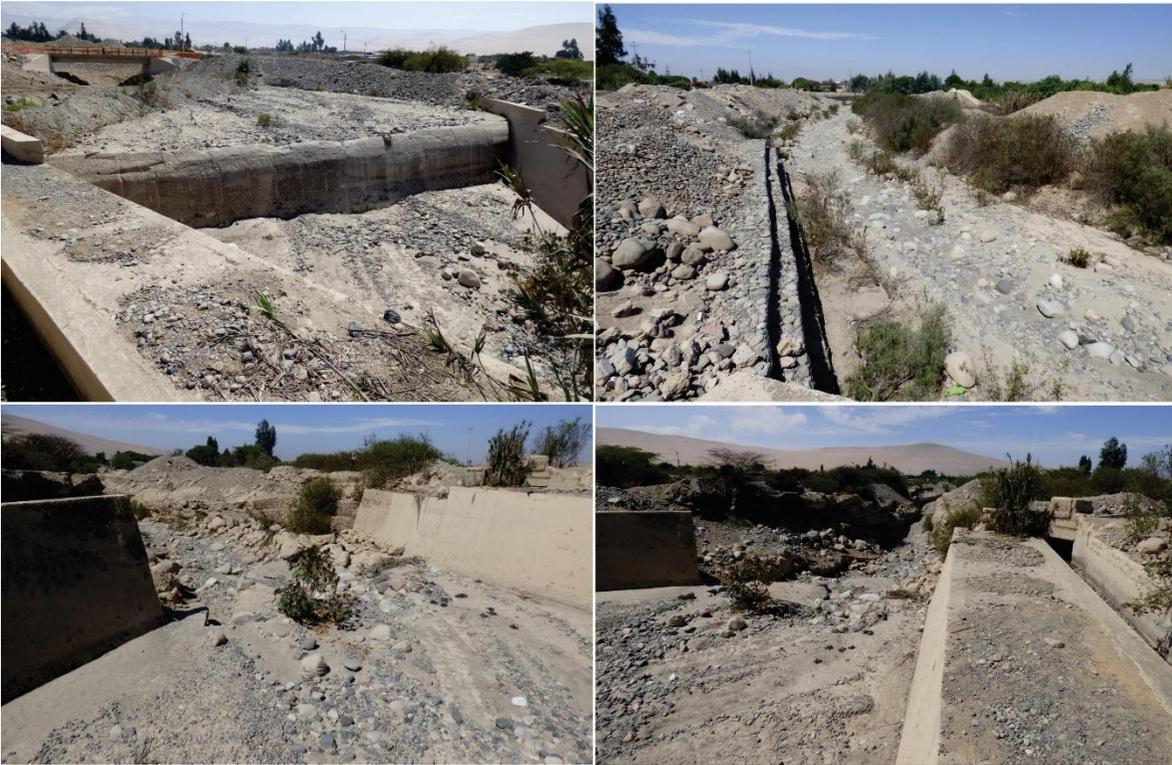
Foto 32. Erosión fluvial en ambas márgenes del desvío del río Uchusuma, sector 06 de Julio.

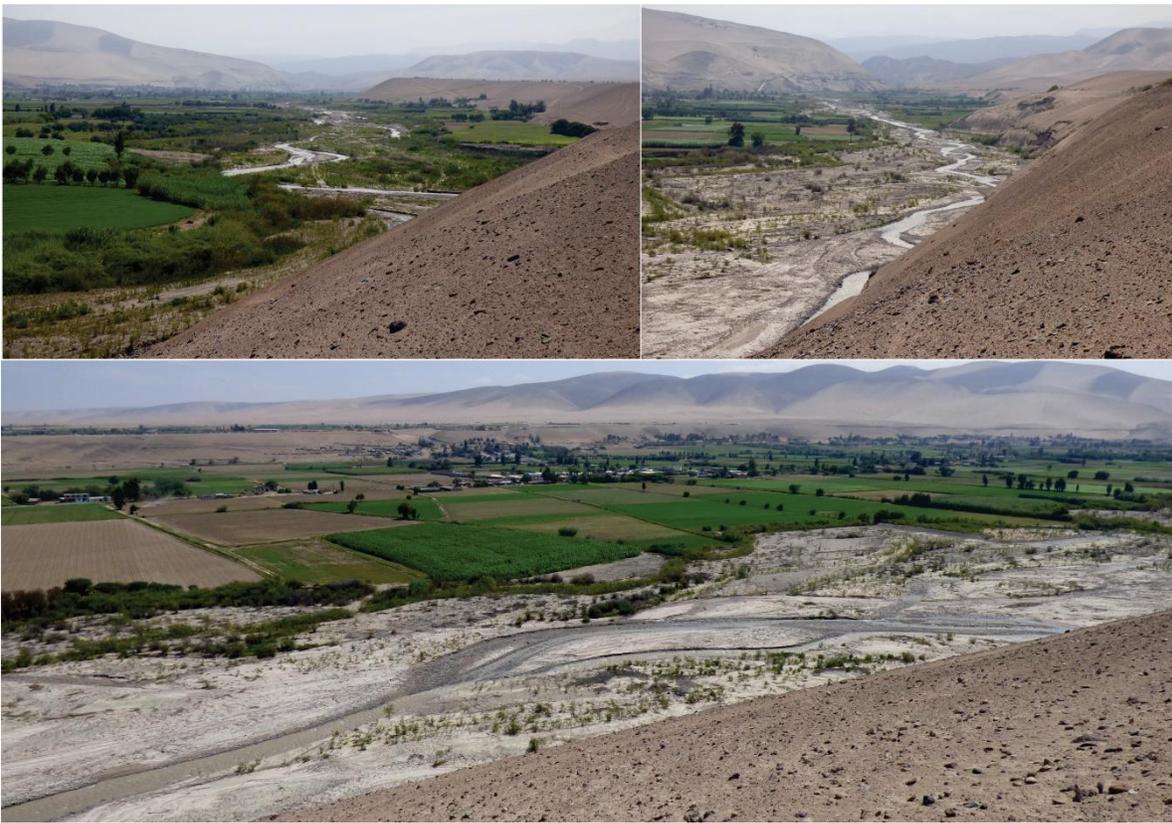
Foto 33. Área sujeta a inundación en la margen derecha del río Sama, sector Miraflores.

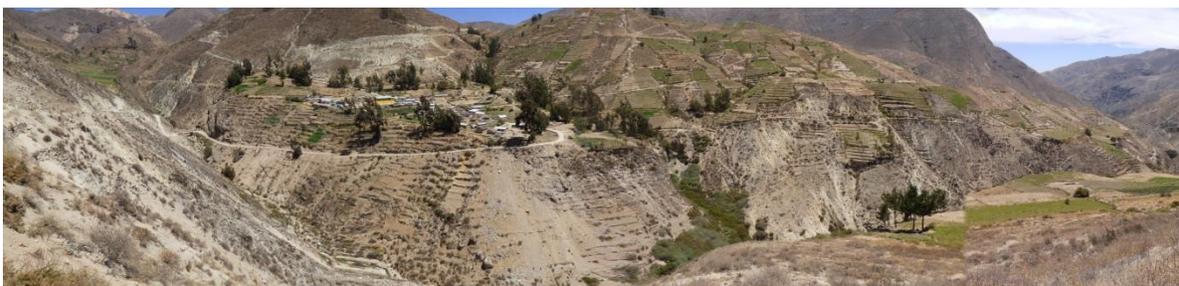
Foto 34. Vista panorámica de derrumbes y deslizamientos en el sector Challaviento.

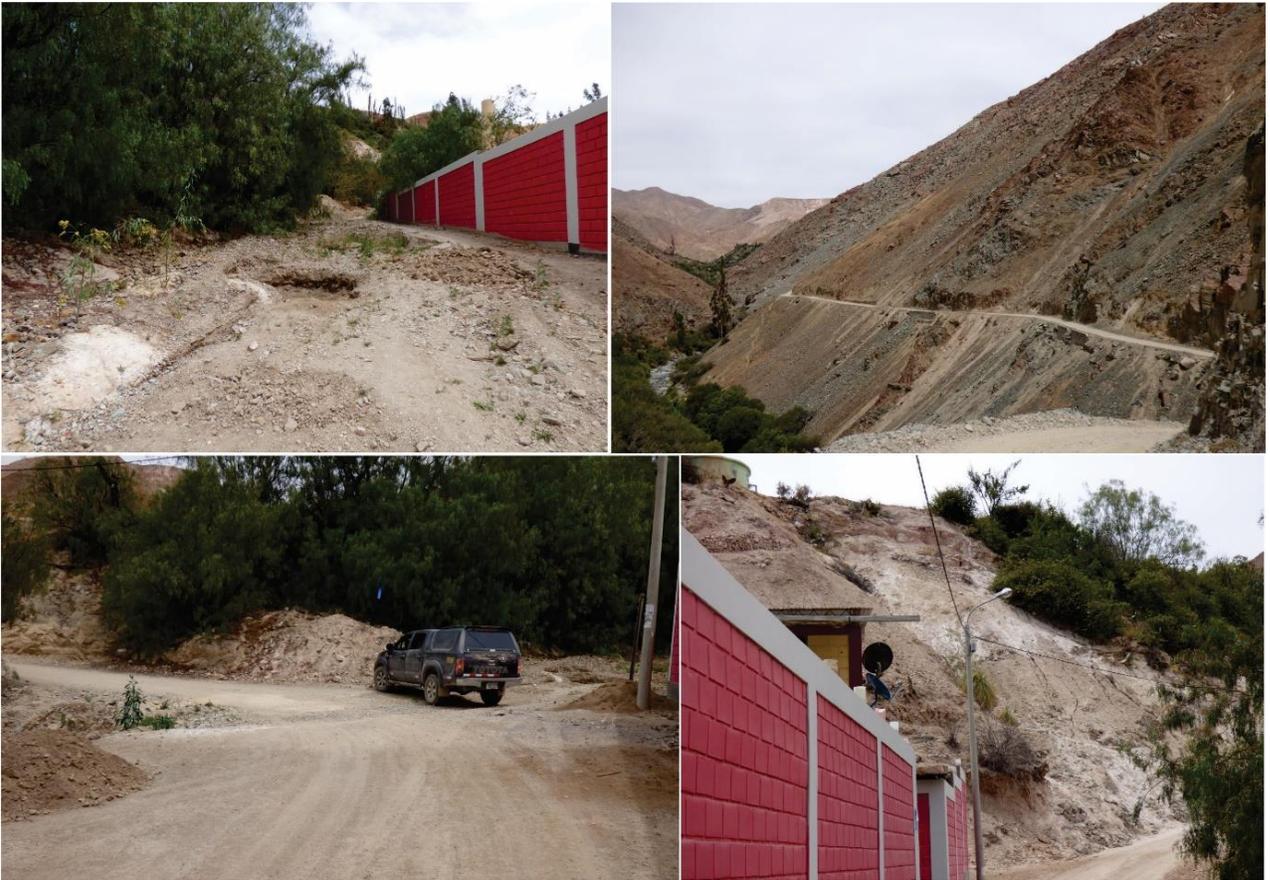
Foto 35. Zona de huaicos y derrumbes en el sector Chucatamani, margen izquierda del río Tala.

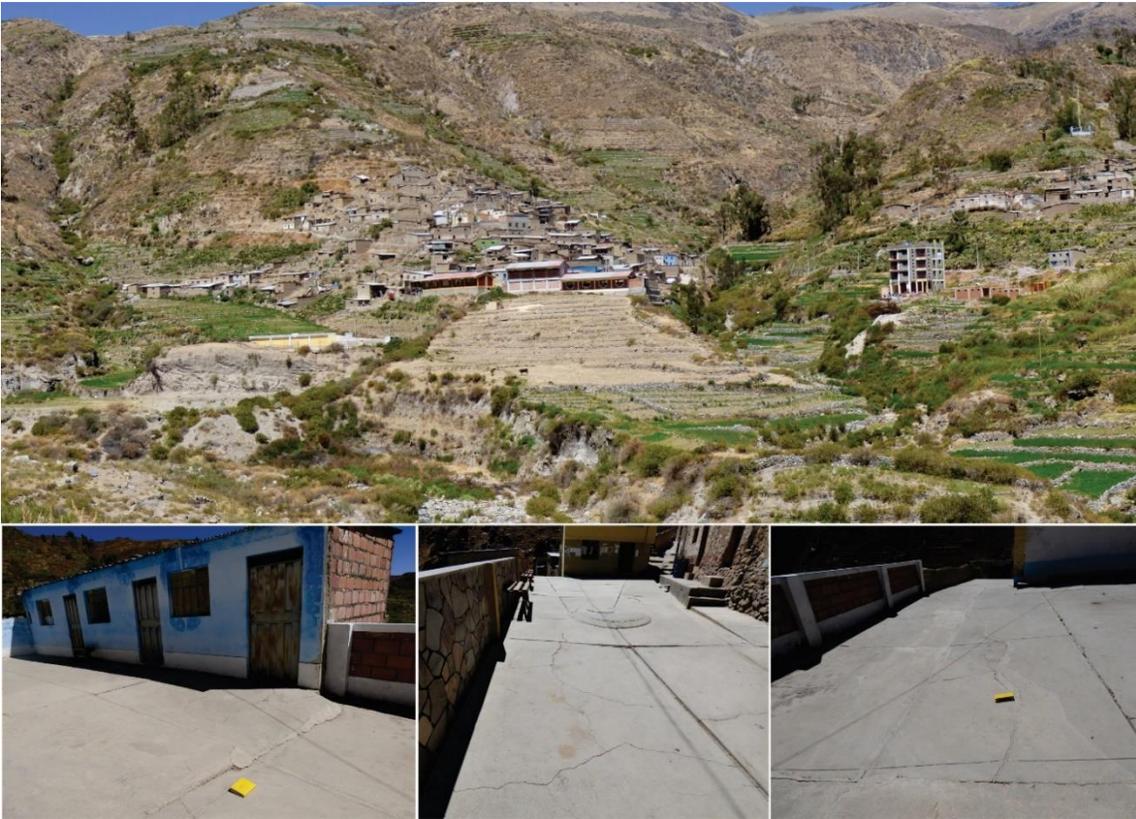
Foto 36. Vista panorámica del poblado Yabroco, con presencia de erosión en cárcavas (arriba). Presencia de asentamientos y grietas en el colegio del poblado Yabroco (abajo).

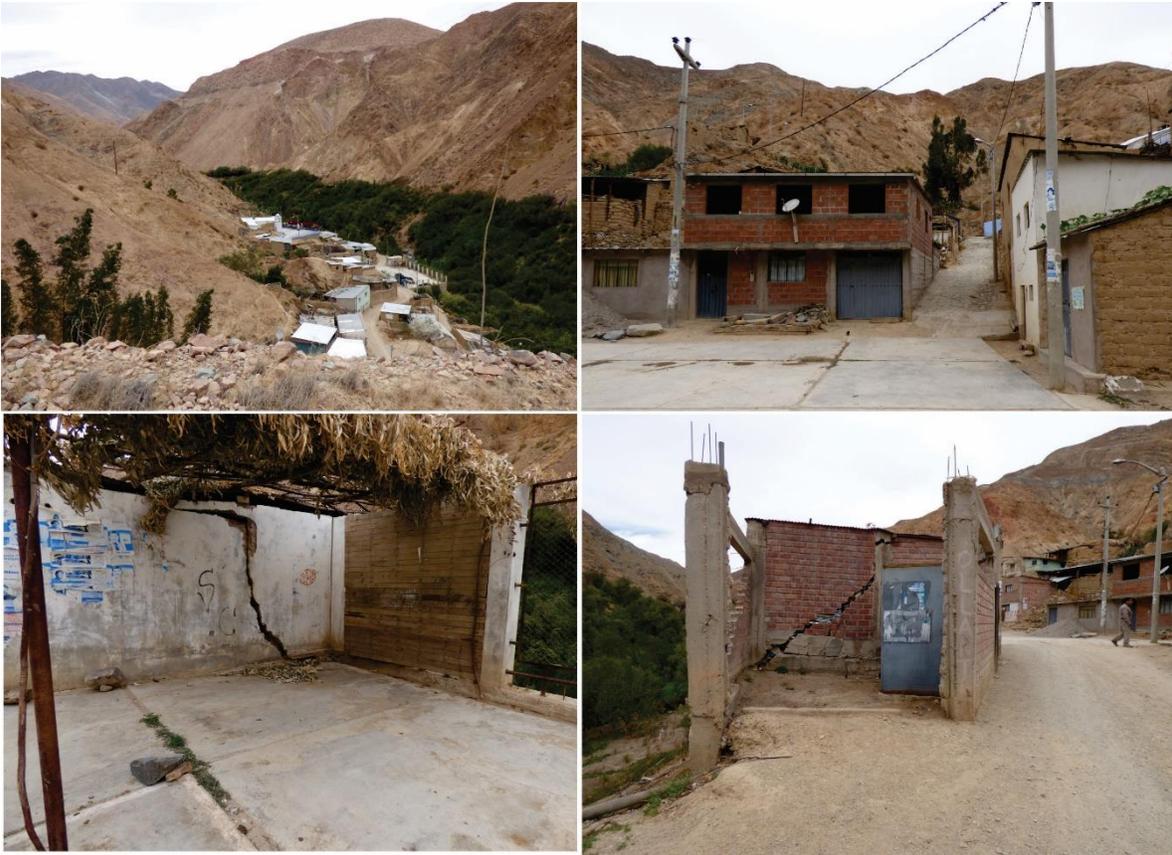
Foto 37. Vistas del poblado Pistala afectado por intensa erosión en cárcavas que en época de lluvias se generan huaicos.

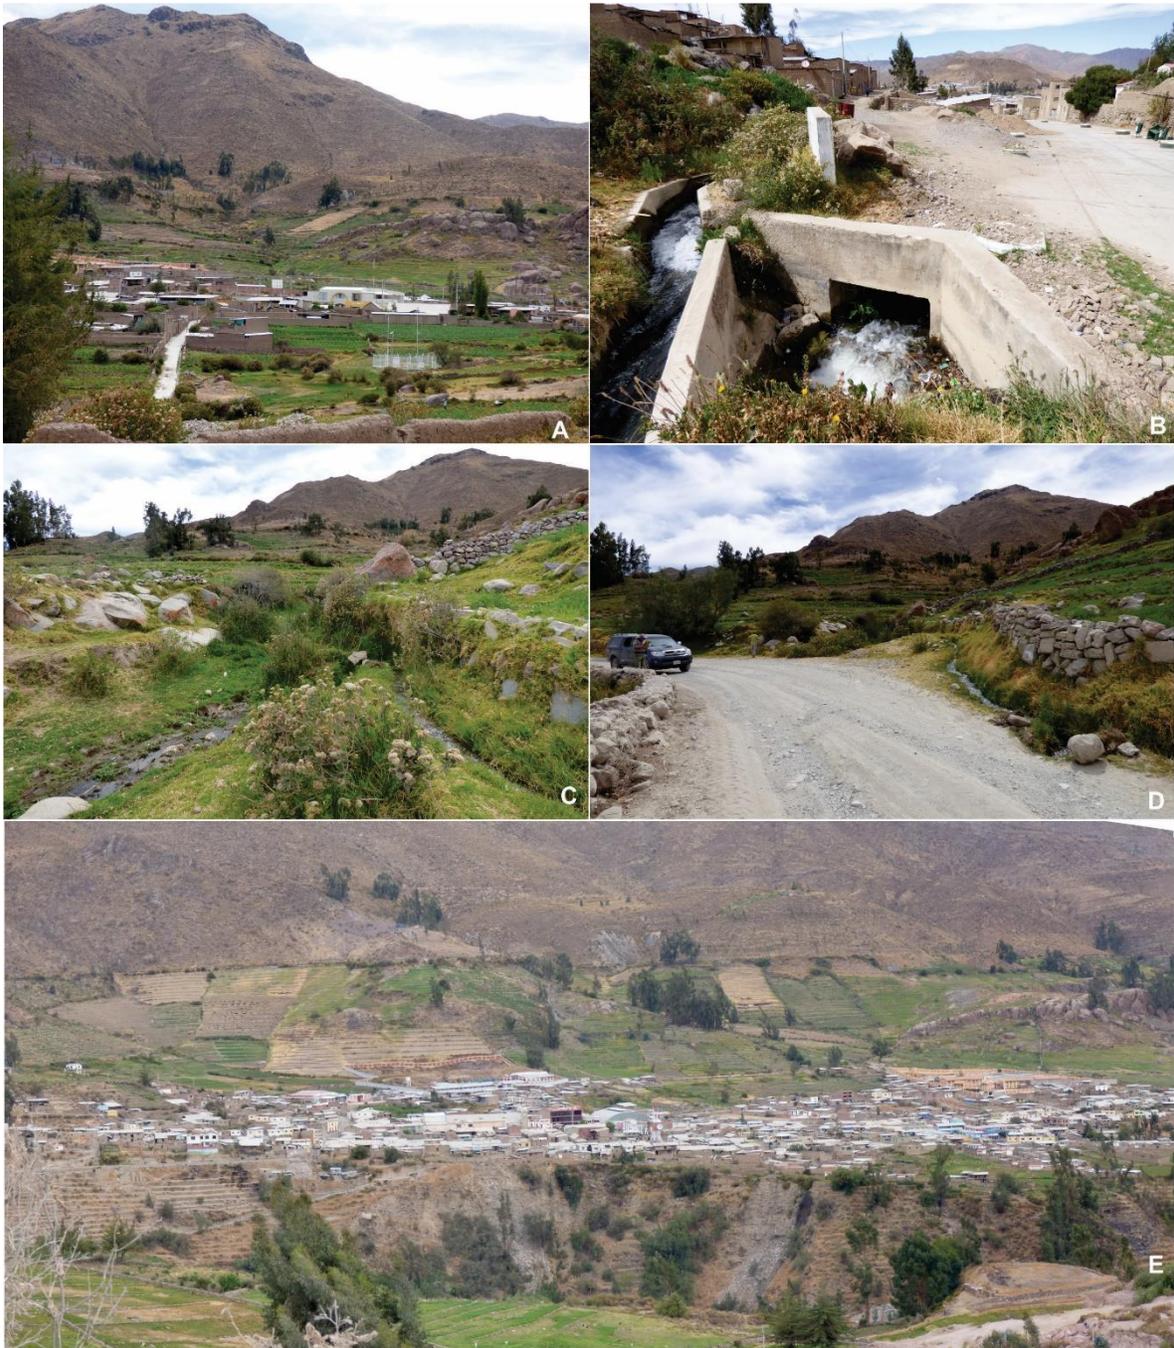
Foto 38. A y B) Vista de quebrada Choja Chico, con lluvias intensas se desborda afectando directamente a la Av. 01 de Setiembre. C y D) Quebrada Choja Grande Cruz en ladera del cerro Vizcachune. E) Derrumbes en acantilados en la margen izquierda del río Tarata.

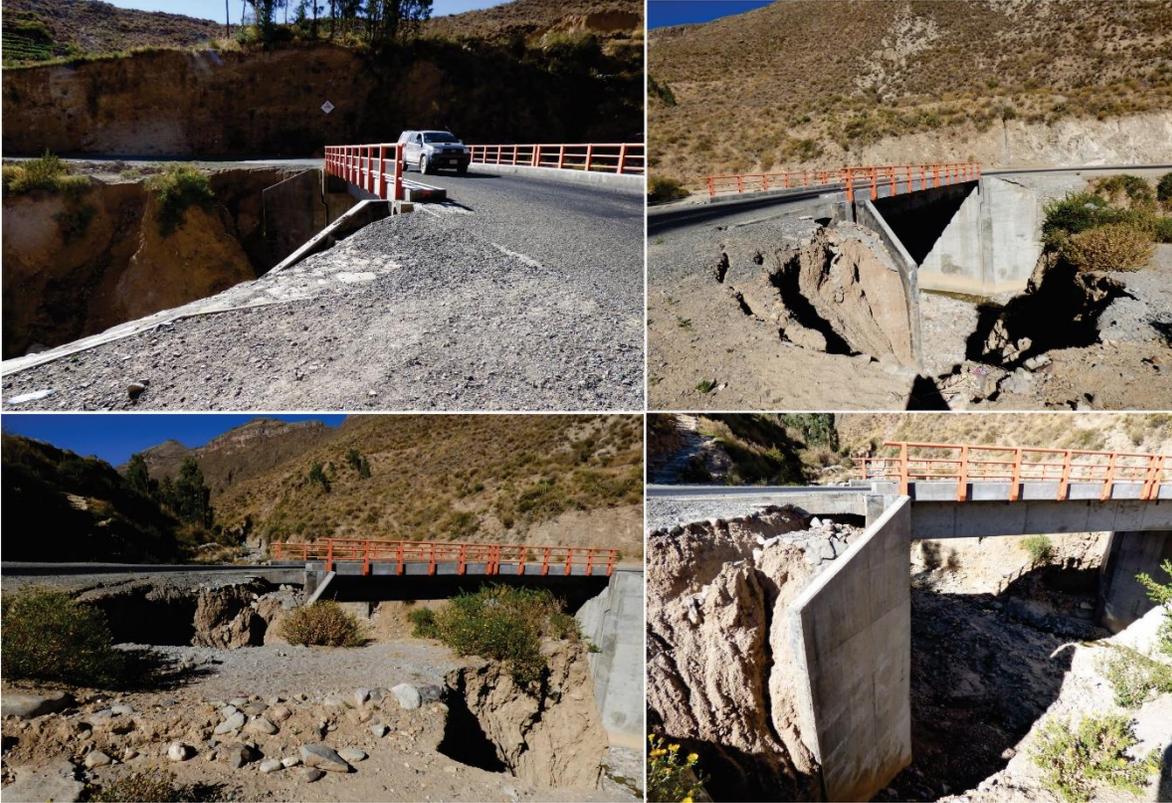
Foto 39. Zona de huaicos periódicos en el río Salla Cotacucho (km 98+750 carretera Tarata-Ticaco), por dinámica fluvial erosionó estribos de puente de 30 m, el cual se encuentra a punto del colapso.

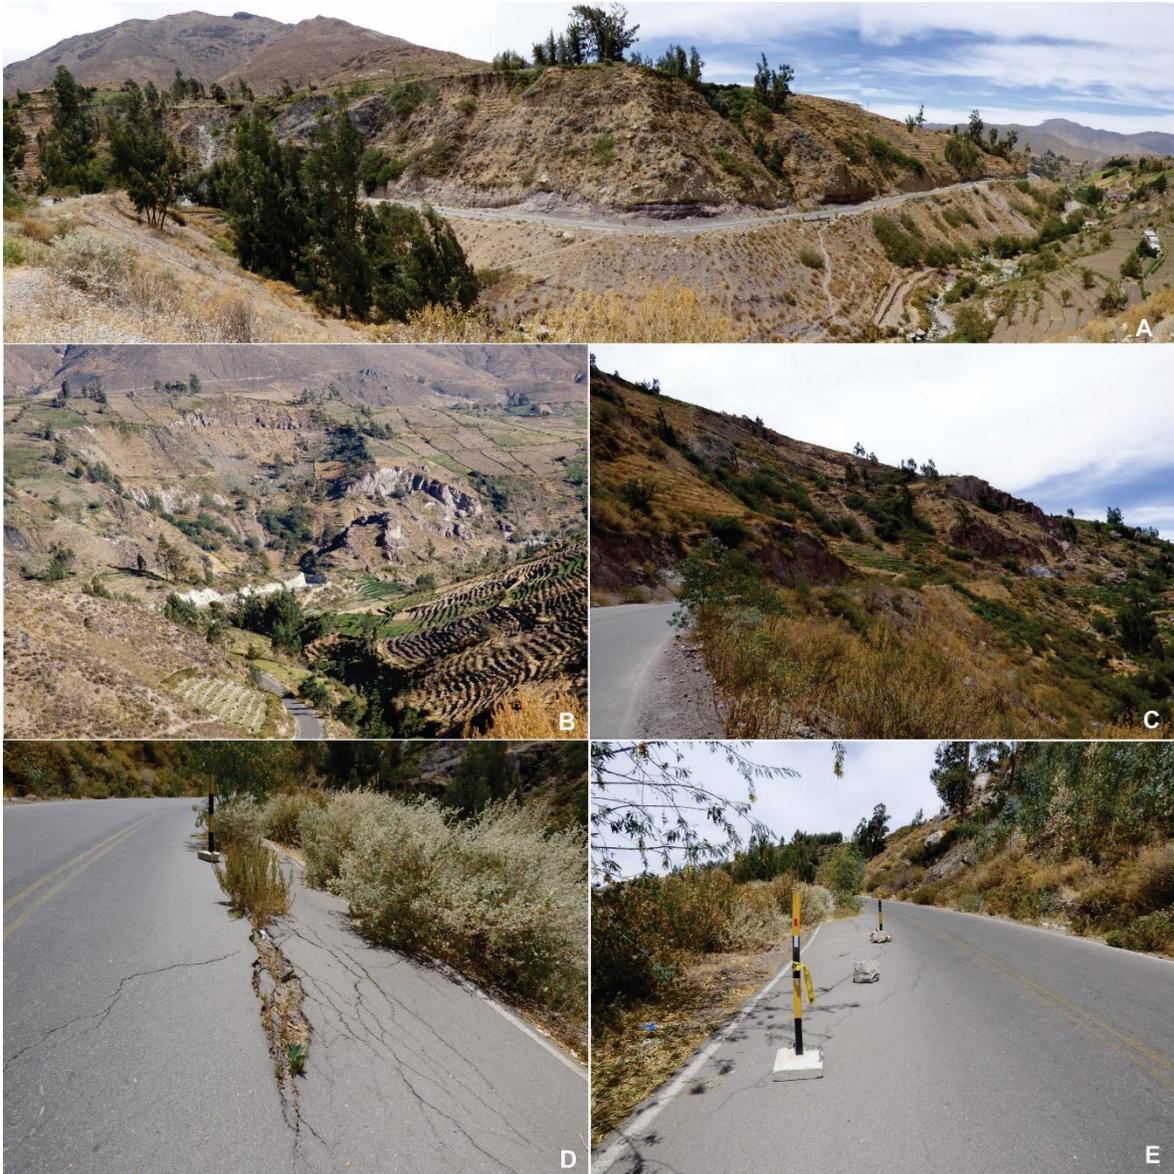
Foto 40. A) Zona de derrumbes en talud superior de carretera Tarata-Ticaco. B) Derrumbes en la margen izquierda de la quebrada Cachitala. C, D y E) Deslizamiento en el km 88+000 aproximadamente de la carretera Tarata-Ticaco, con presencia de grietas y asentamientos en plataforma.

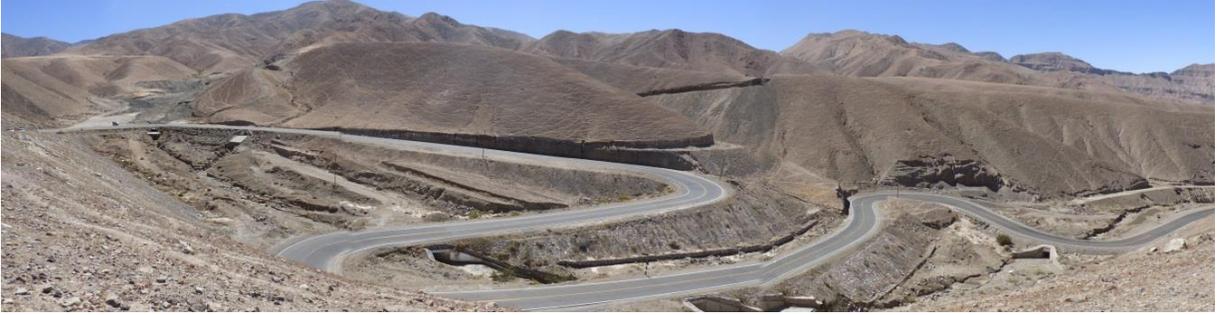
Foto 41. Flujos de detritos corta cuatro desarrollos de la carretera Tacna-Tarata (km 24+000 – km 49+000), sector Mal Paso-Quilla.
