Informe Técnico N° A6594

Informe Técnico:  
**Primer reporte de zonas críticas  
por Peligros Geológicos  
y Geo-Hidrológicos  
en la Región Apurímac**

POR:  
SANDRA VILLACORTA  
PATRICIO VALDERRAMA  
RONNI ROA

MARZO 2012

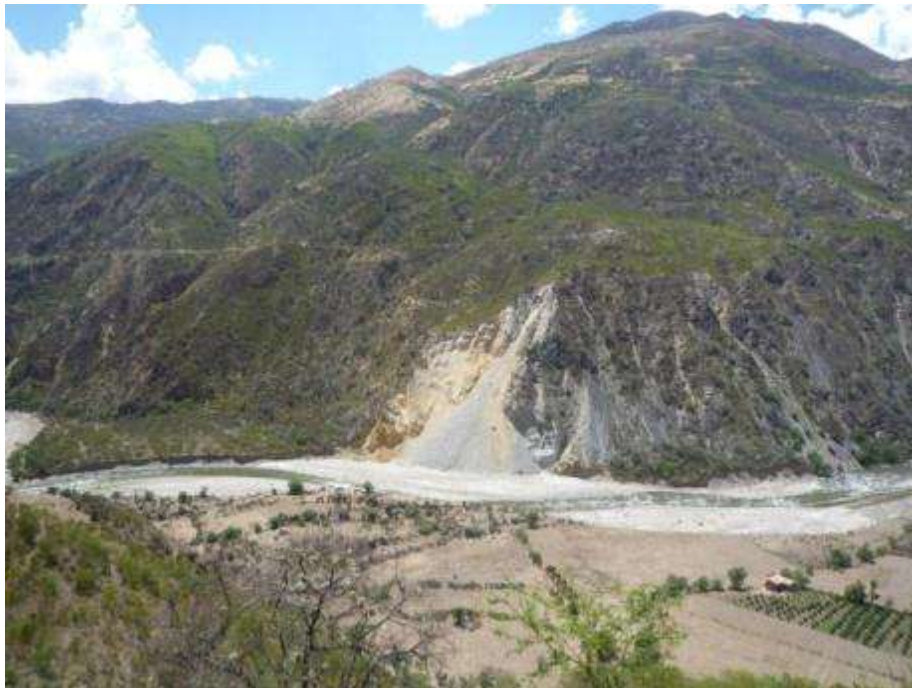
Algunos ejemplos notables son las caídas y derrumbes observados en los sectores de Lllamarumi y Llaullipata (distrito de Coyllurqui, provincia de Cotabamba) que podría afectar a la carretera Coyllurqui – Collauro (Foto 1); los derrumbes en los cerros Chantacca (Foto 2) y Chancaca (distrito de Tapairihua, provincia de Aymaraes), los desprendimientos de roca en el Sector de Uchychahuanta (distrito de Huaquirca, provincia de Antabamba, Foto 3) siendo frecuentemente afectada la carretera Antabamba – Huaquirca en época de lluvias y los derrumbes observados a lo largo de la carretera Khilcata – Oropesa, la cual se considera zona crítica por este tipo de procesos.

*Foto 1. Derrumbe en el sector Lllamarumi (distrito de Coyllurqui, provincia de Cotatabamba) que podría afectar a la carretera Coyllurqui – Collauro.*

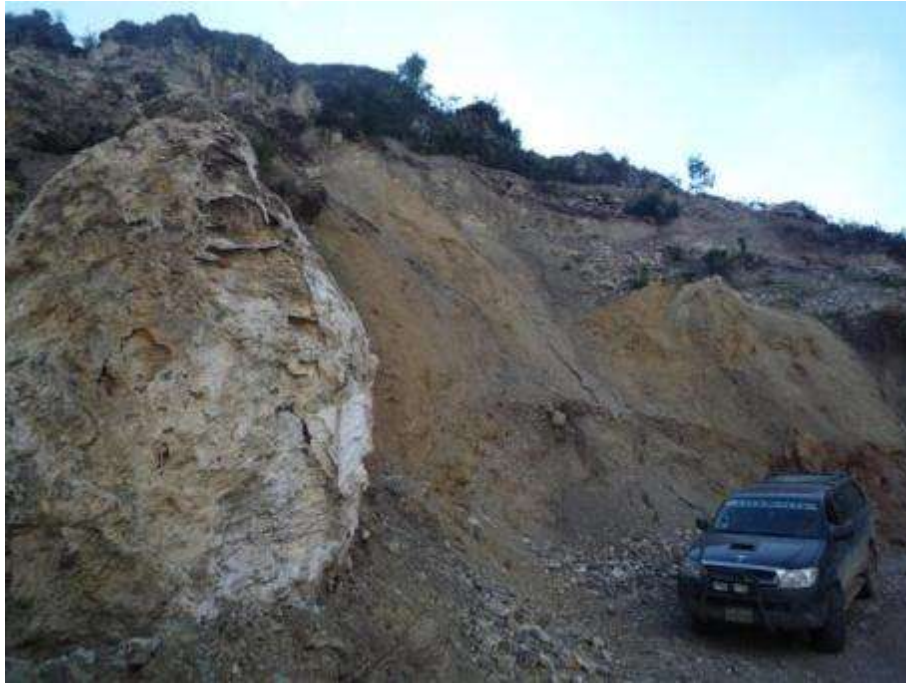
*Foto 2. Derrumbe del cerro Chantacca (distrito de Tapairihua, provincia de Aymaraes) donde el substrato está muy meteorizado y fracturado y predominan los depósitos de material suelto.*

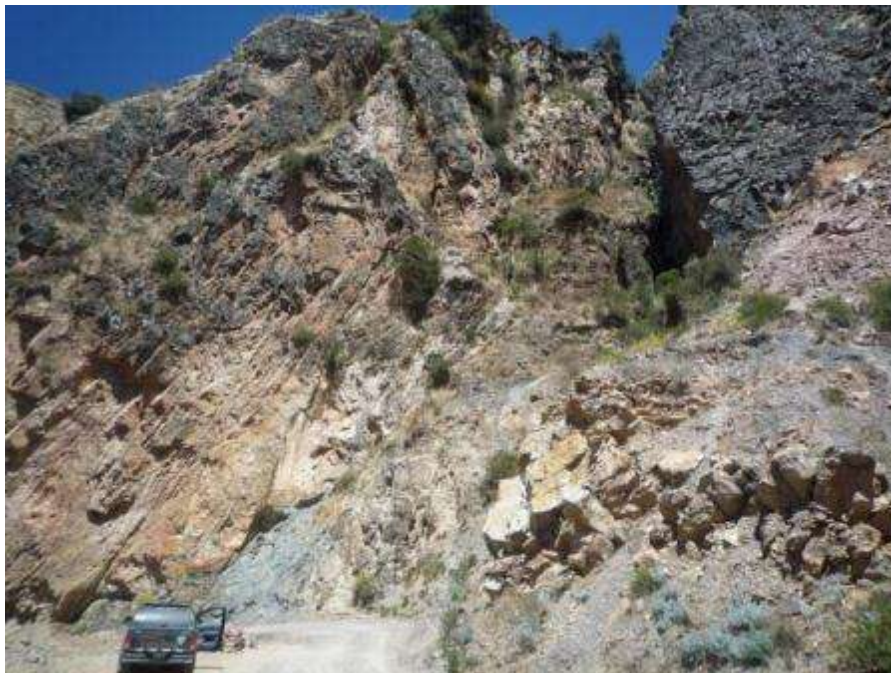
*Foto 3. La carretera Antabamba-Huaquirca, se ve afectada a la altura del Sector Uchychochahuanta (distrito de Huaquirca, provincia de Antabamba) durante época de lluvias.*

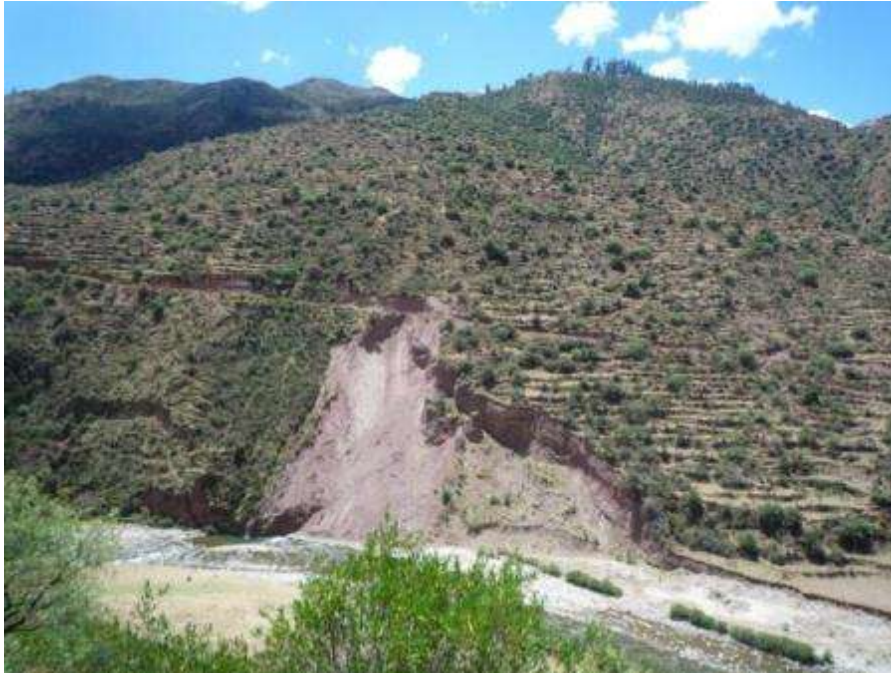
En la provincia de Antabamba destacan los deslizamientos observados en la parte baja del poblado de Huaquirca (Foto 4) y a la altura de la Central Hidroeléctrica de Antabamba que afectan a la carretera Antabamba – Sabaino.

*Foto 4. Deslizamiento en Huaquirca (Antabamba) que afecta a la carretera Antabamba-Sabaino.*

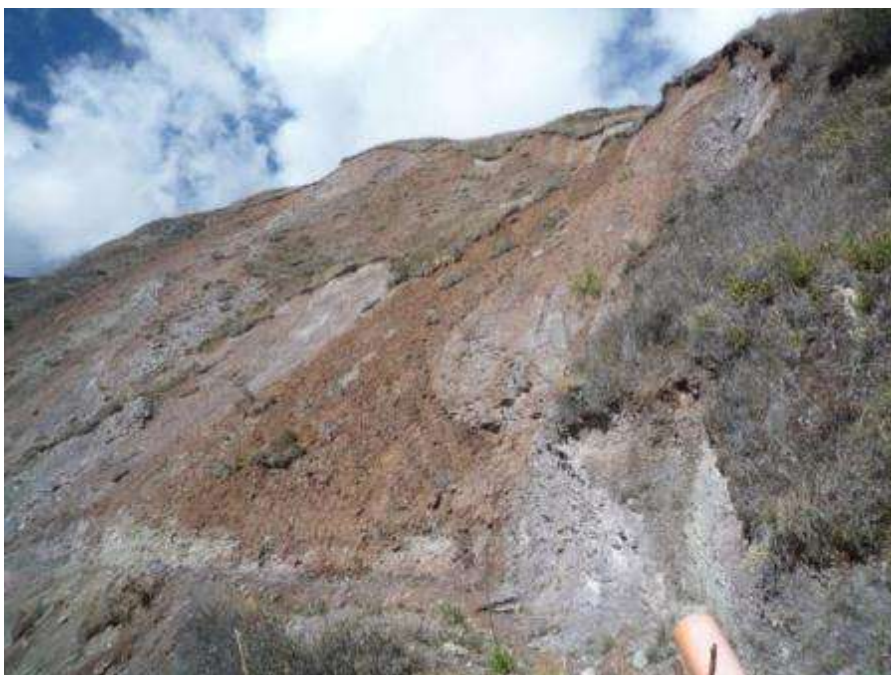
En el sector Yactahui de la comunidad de Antabamba (distrito de Circa) un deslizamiento ha afectado alrededor de 400 m del canal de agua potable de dicha comunidad. El substrato corresponde a rocas sedimentarias intruidas por cuerpos volcánicos tabulares que han alterado el afloramiento (Foto 5).

*Foto 5. Deslizamiento en el sector de Yactahui (distrito de Circa, provincia de Abancay) que afecta el canal de agua potable de esa comunidad.*

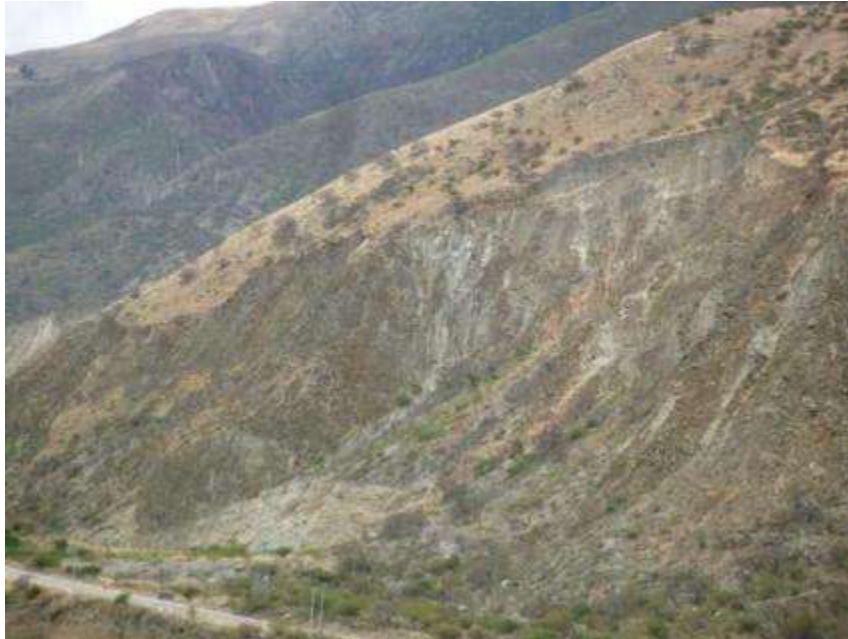
El deslizamiento del cerro Churuccasa (distrito de Abancay), en la margen izquierda del río Pachachaca (Foto 6) afecta a la vía Chalhuanca - Abancay y se desarrolla en una potente capa de material de remoción antiguo.

*Foto 6. Deslizamiento en la margen izquierda del río Pachachaca, a la altura del cerro Churuccasa que afecta a la vía Chalhuanca-Abancay*

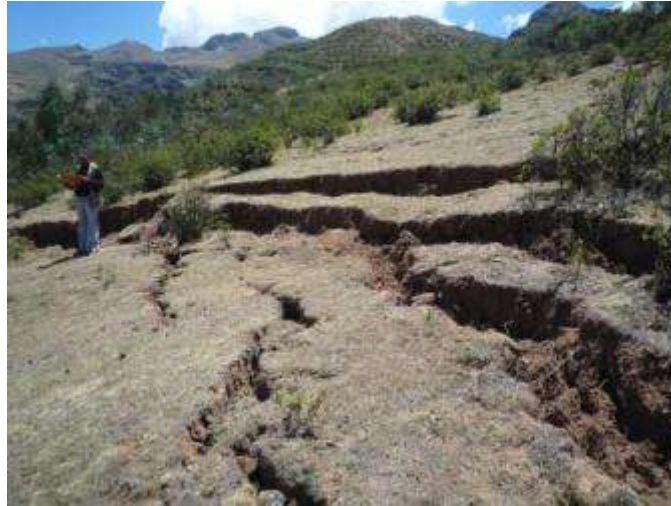
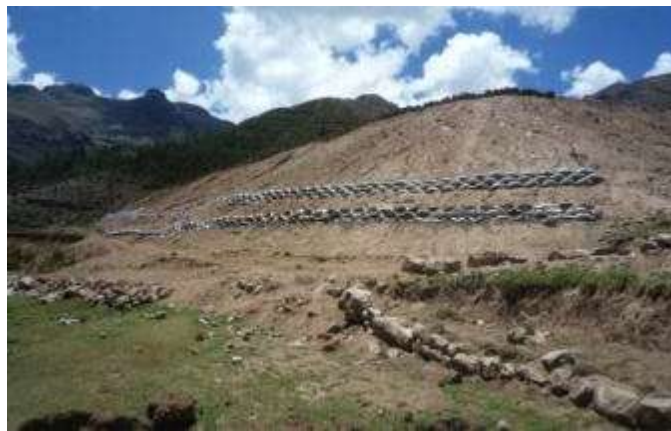
En la comunidad de Tiaparo (distrito de Pochuanca), parte de una avalancha rocosa antigua se ha reactivado como deslizamiento. El substrato del sector es de mala calidad (está muy fracturado y tiene una potente cobertura de material suelto). La construcción de una cancha de fútbol ha favorecido la reactivación (fotos 7a y 7b).

Fotos 7a y 7b. Deslizamiento de Tiaparo.

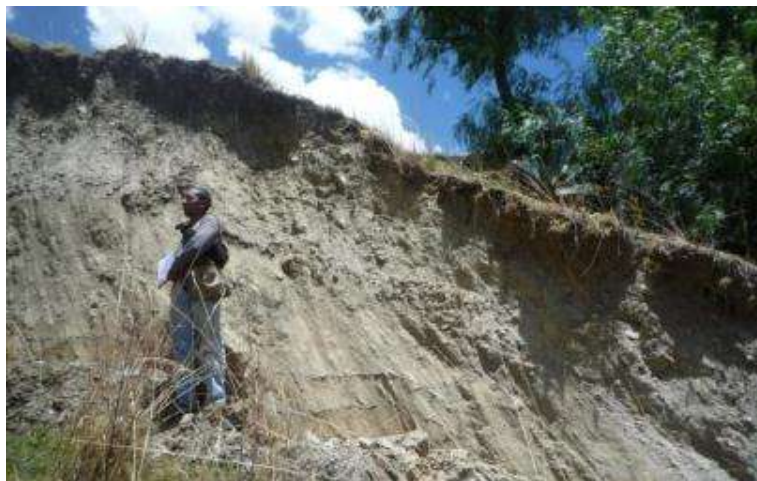
El deslizamiento del cerro Yamaorjo, a la altura de la comunidad de Checcasa (distrito de Justo Apu Sahuaraura), es un deslizamiento antiguo reactivado en su "pie" por erosión fluvial. Afecta terrenos de cultivo de dicha comunidad. Presenta saltos o asentamientos del terreno de hasta 2.2 m de altura (Foto 8).

Foto 8. Zona crítica N°7 asentamiento de terreno en la margen derecha de la quebrada Checcasa, el desnivel observado es de 2.2 m.

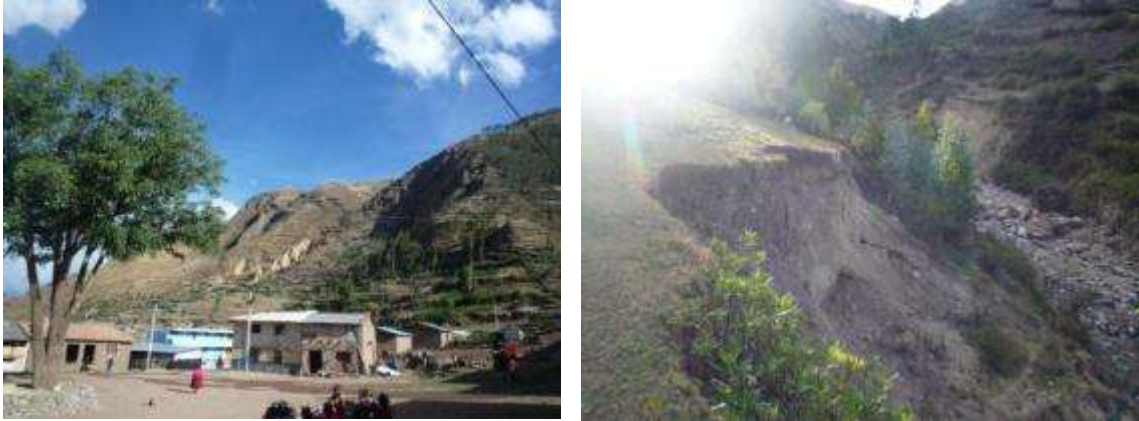
Las comunidades de Sicuna y Juta (distrito de Lucre, Fotos 9a, 9b y 9c) se encuentran ubicadas en el cuerpo de deslizamientos antiguos reactivados en su "pie" (la parte baja). Las causas de la reactivación están relacionados al tipo de riego de esos terrenos de cultivo (por inundación) y a la erosión fluvial.

*Fotos 9a y 9b Dos vistas del deslizamiento de Juta (distrito de Lucre)*

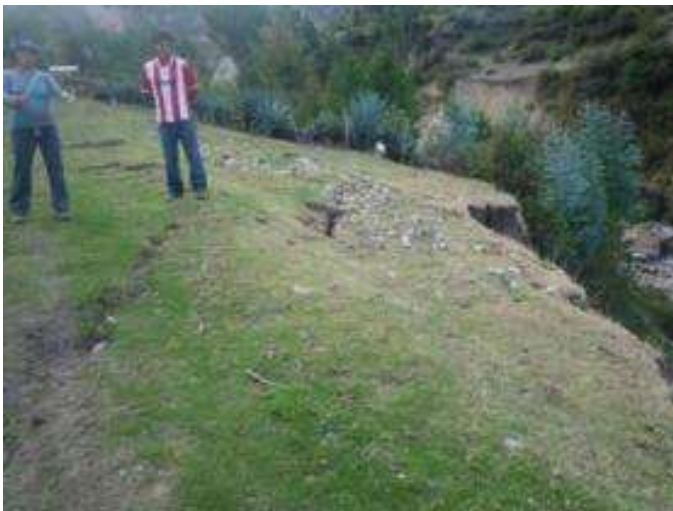
*Foto 9c. Nueva escarpa retrogresiva en la parte alta del deslizamiento de Juta (distrito de Lucre)*

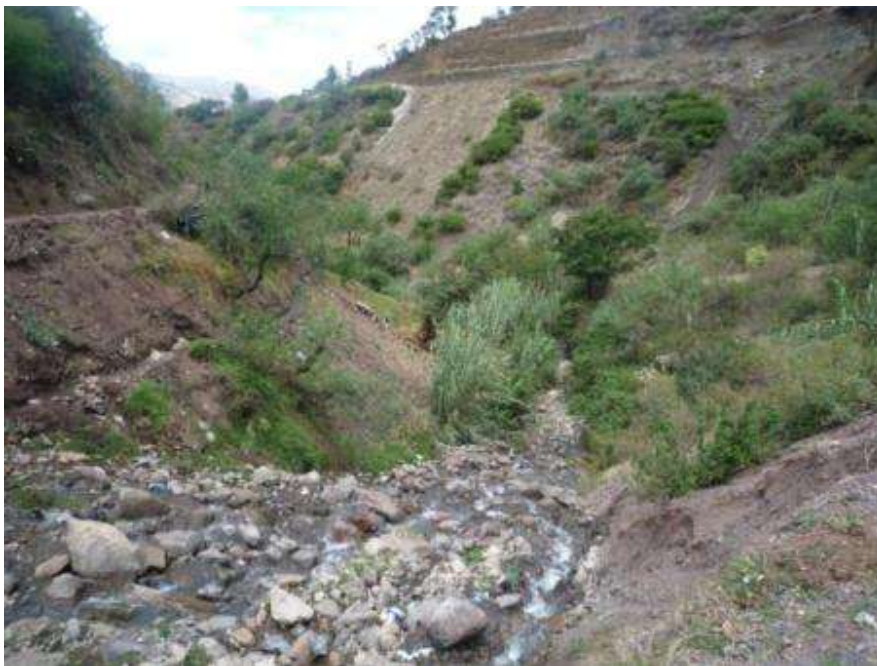
Ejemplos de este fenómeno se han observado en la quebrada Ñanpuquio – Ñacchero (Foto 10) del distrito de Pichirhua, provincia de Abancay; evento que afecta la autopista Chalhaunca – Abancay. En esta quebrada, la susceptibilidad a la ocurrencia de flujos de detritos se ve incrementada debido a la acumulación de material de desmonte por los parte de los pobladores.

*Foto 10. Flujo de detritos\_Qda. Ñanpuquio-Ñacchero) (distrito de Pichirhua, provincia de Abancay) afectando a la autopista de acceso a Abancay.*

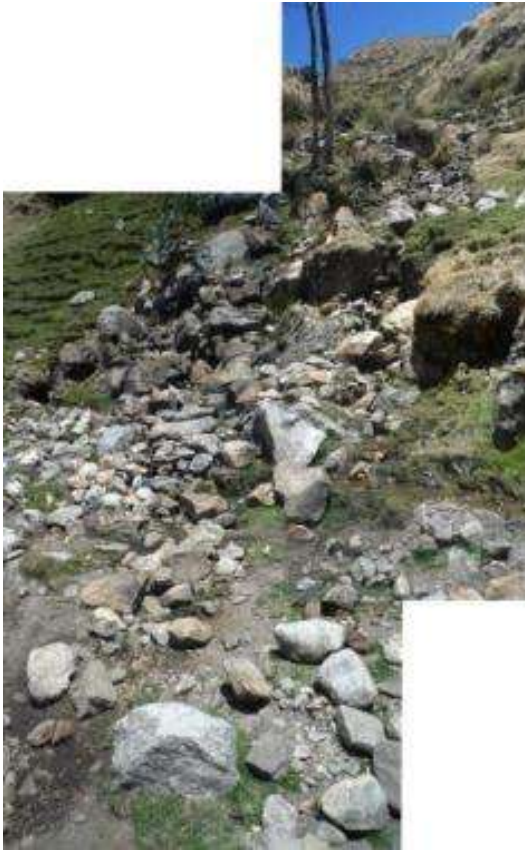
Otro sector susceptible a estos eventos, son las quebradas Chasquiujajo y Huayahuayco (Foto 11), que pueden afectar viviendas y terrenos de cultivo del poblado de Curanco (distrito de Curanco, provincia de Antabamba).

*Foto 11. Flujo de detritos Curanco Qda. Huayahuayco*

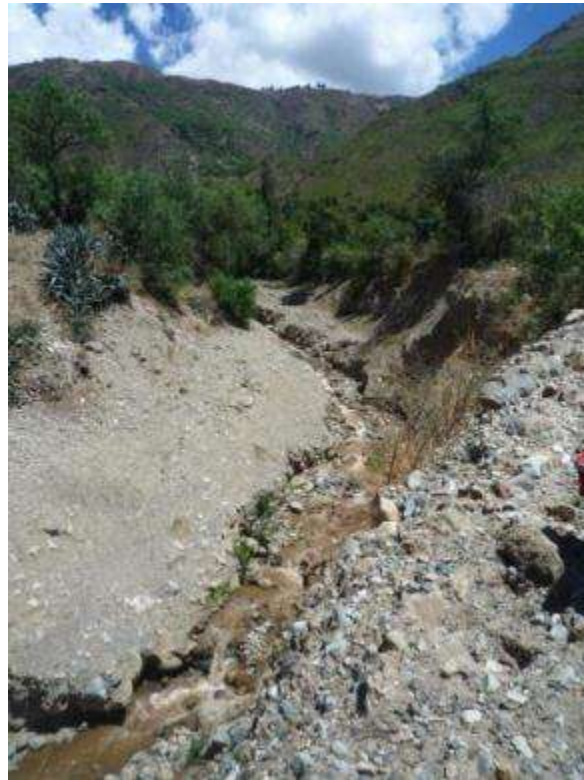
Otro sector afectado constantemente por flujos de detritos o huaycos es el que corresponde a la Comunidad de Collauro (Foto 12), del distrito de Mariscal Gamarra en la provincia de Grau. Se evidencia lo violento del proceso debido a la dimensión del material de remoción (hasta de 1.5 m) que ocupa el cauce de la quebrada Collauro. El factor desencadenante viene a ser la alta pluviosidad en la región (lluvias periódicas y/o excepcionales).

*Foto 12. Flujo de detritos, derrumbe-Qda. Ccollauro*

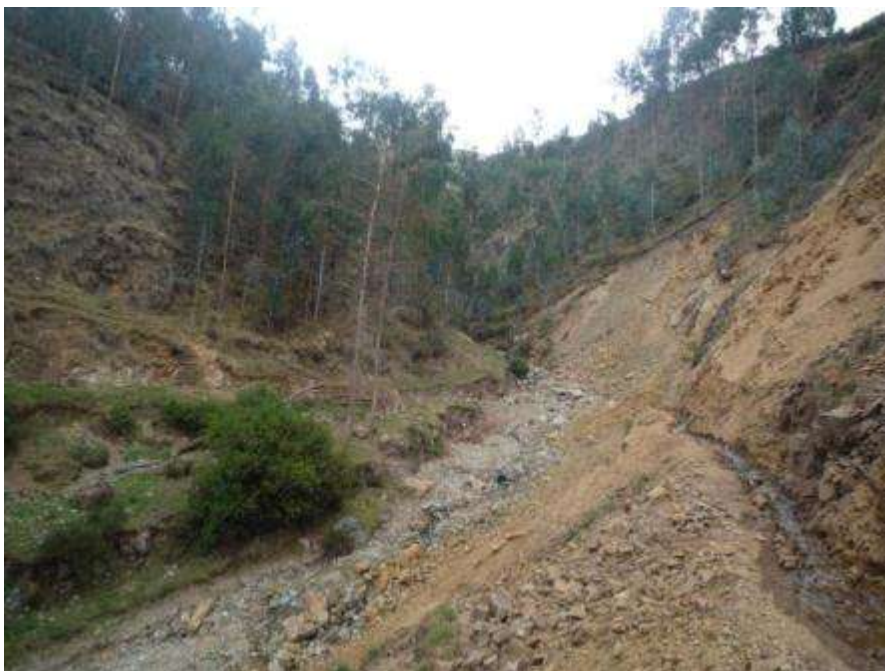
Otro sector con flujo detritos frecuentes, son los ocurren en la Qda. Tastahuaycco (Foto 13). El último, afecto hasta 30 m del canal de agua de la comunidad de Sicuna (distrito de Lucre, provincia de Aymaraes).

*Foto 13. Flujo detritos de la quebrada Tastahuaycco (Lucre, Aymaraes)*

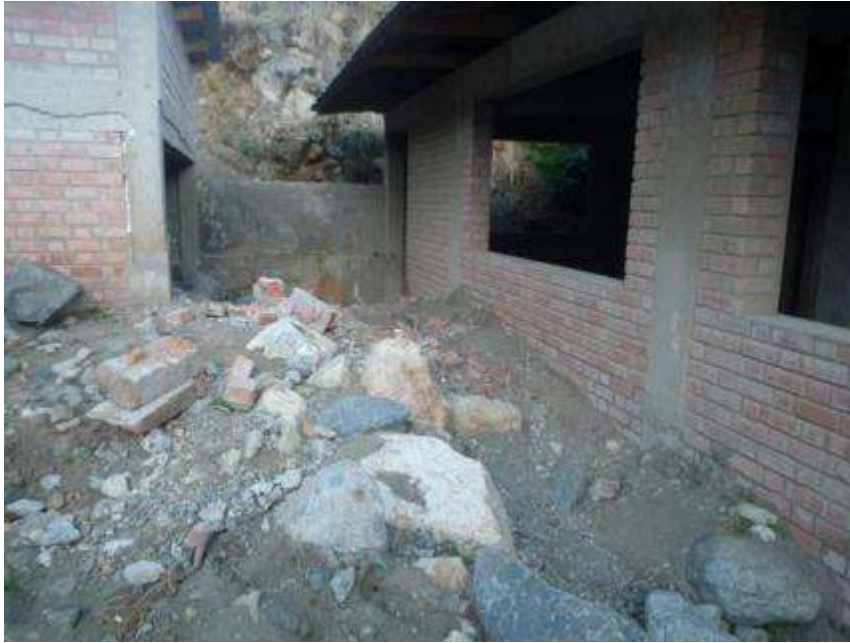
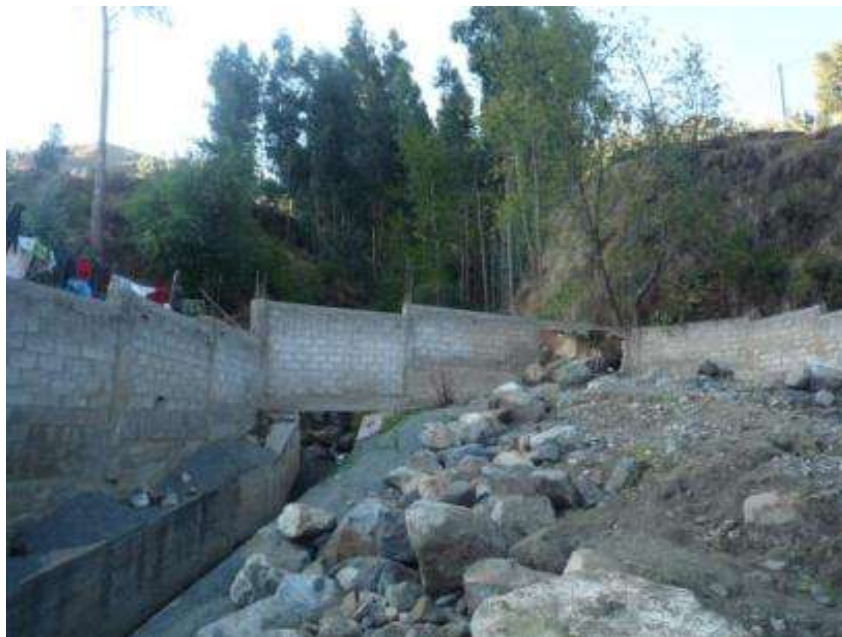
Otro flujo de detritos de ocurrencia frecuente y que constituye peligro inminente, es el que ocurre en la quebrada Santa Lucía. Este amenaza al barrio San Martín (distrito de Tambobamba y provincia de Cotabambas). Podrían ser afectadas cerca de 25 viviendas que se encuentran ubicadas dentro del cauce de esta quebrada (Fotos 14a y 14b).

*Fotos 14 a y b. Flujo de la quebrada Santa Lucía. (a) material heterogéneo con bloques de hasta 1.5 m de longitud. (b) Obsérvese que el material del flujo rompió paredes del canal del barrio San Martín (distrito de Tambobamba y provincia de Cotabambas).*

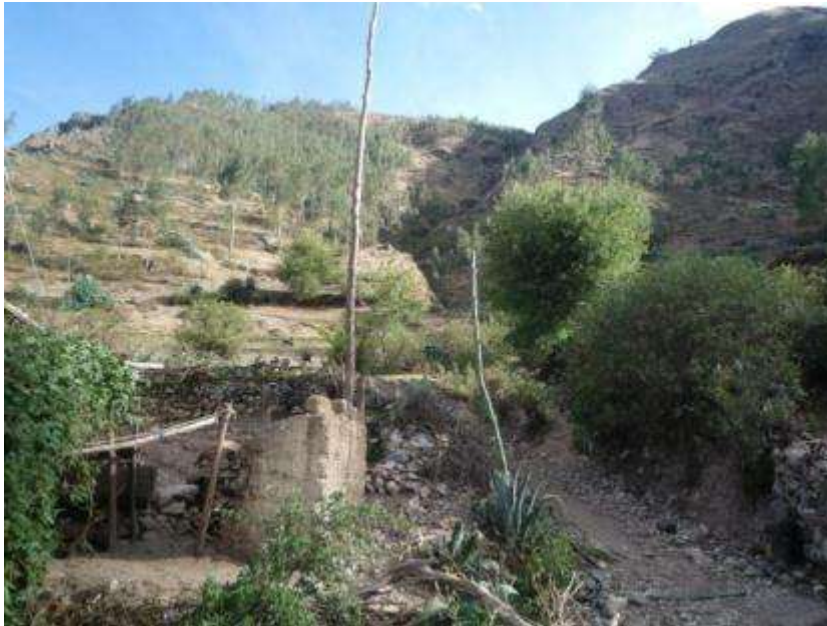
La comunidad de Juta (distrito de Lucre), se encuentra afectada por flujos de detritos (foto 15) uno de los cuales causo la muerte de una madre de familia.

*Foto 15. Flujo en el cuerpo del deslizamiento de Juta*

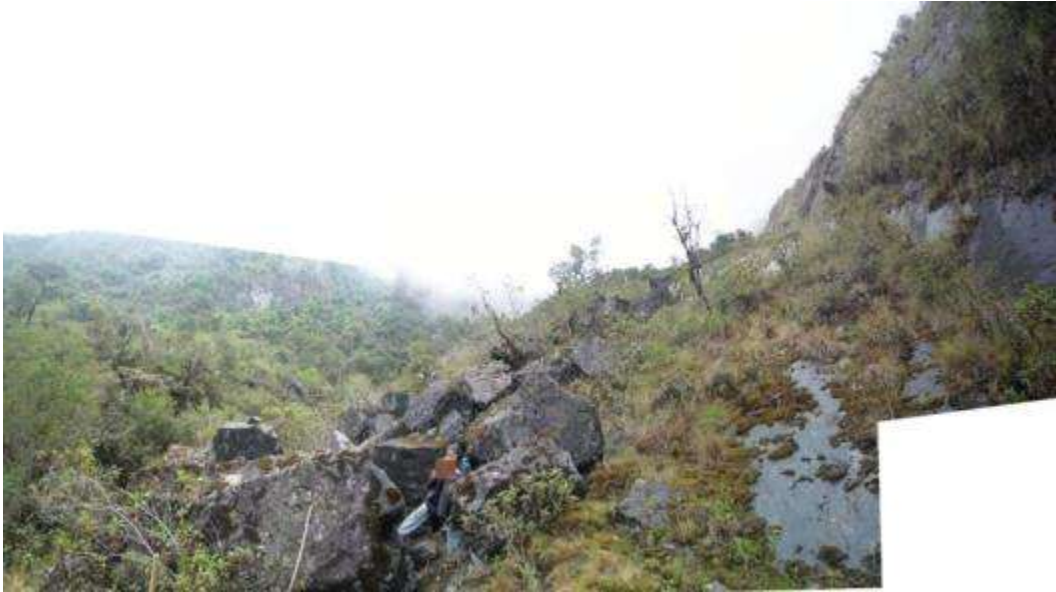
El deslizamiento en el cerro Chuyurpata (distrito de Tamburco, provincia de Abancay), es un antiguo deslizamiento rotacional con control estructural de las pizarras del Grupo Copacabana (Foto 16). El 17-03-2012 se reactivó parte del cuerpo del deslizamiento y se convirtió en un flujo de grandes proporciones que puso en alerta a la población abanquina. Se registraron daños a 33 viviendas. Este proceso puede seguir reactivándose y de no efectuarse trabajos de mitigación para este evento futuro sería afectada la población de la ciudad de Abancay ubicada inmediatamente debajo del evento.

Foto 16. Escarpa principal del deslizamiento que afecta al cerro Chuyllurpata en el Santuario Nacional Ampay (Tamburco, Abancay). Sobre calizas del Grupo Copacabana

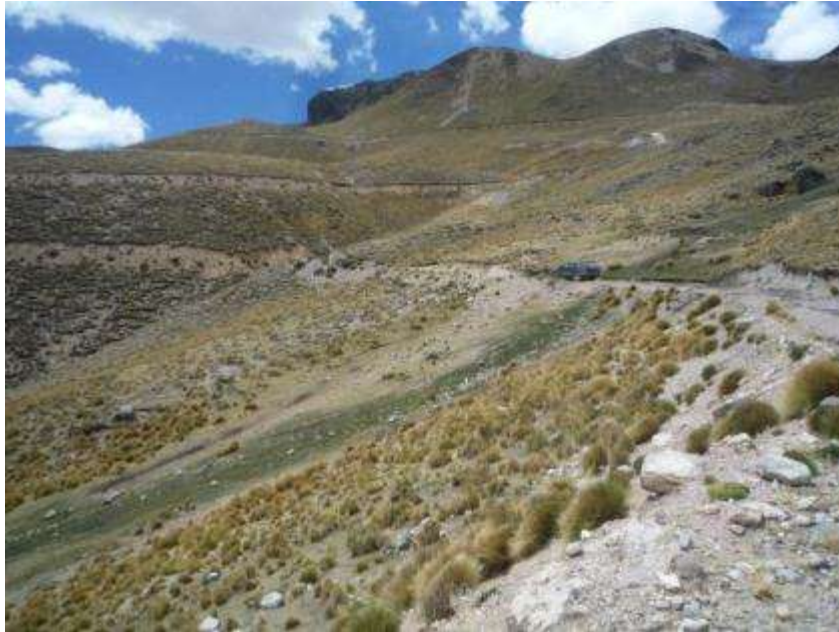
En la región Apurímac, este fenómeno se ha observado en varios sectores, como en la carretera a Pincahuacho en el distrito de Chalhuanca (Aymaraes), así como en el sector Chilpacca (foto 17) en el distrito y provincia de Antabamba.

Foto 17. Reptación a la altura de Chilpacca (distrito y provincia de Antabamba)

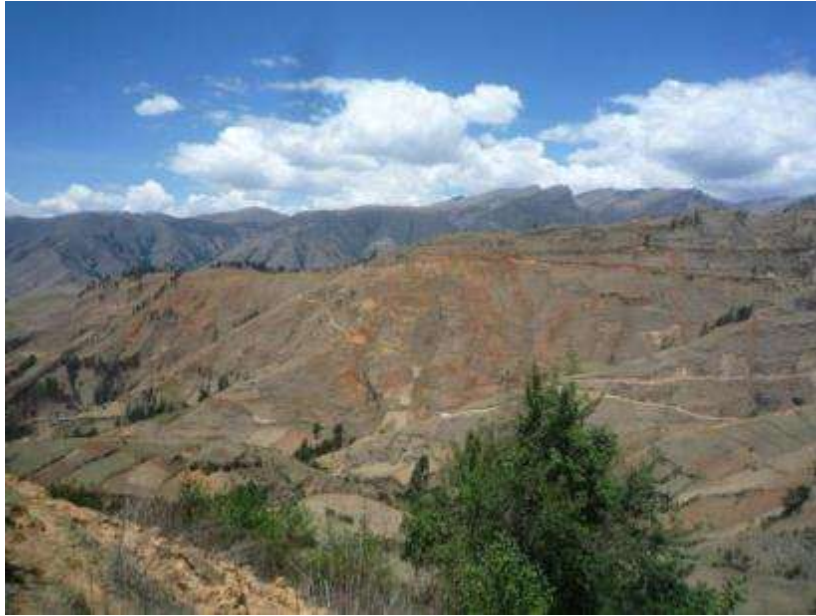
*Foto 18. Erosión de laderas cerro Ccochapampa*

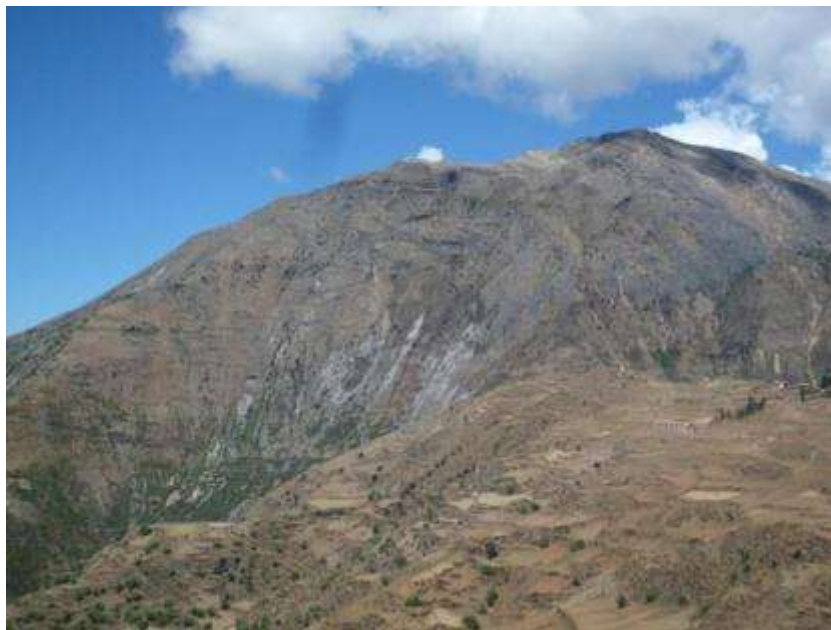
*Foto 19 Erosión de laderas en el cerro Ccochi*

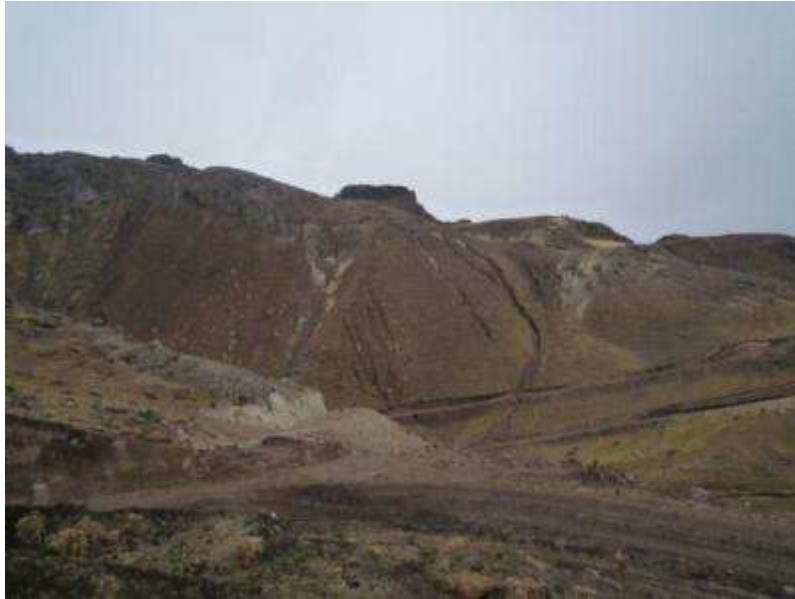
*Foto 20: Erosión de laderas cerro Chancuana*

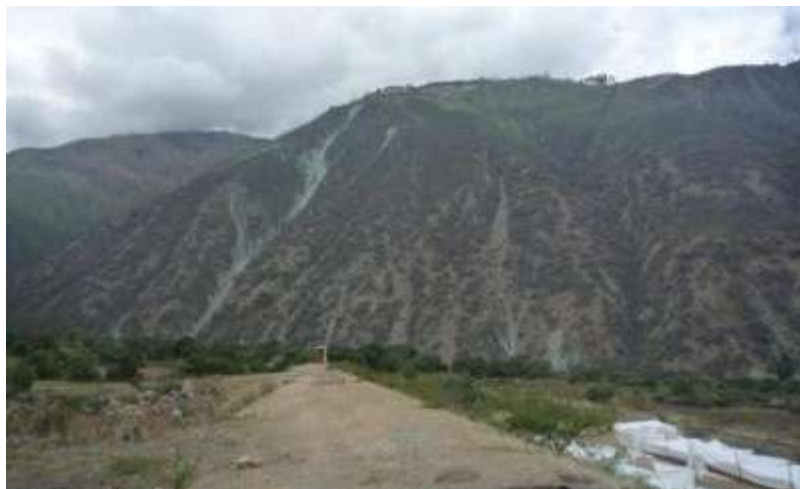
*Foto 21: Erosión de laderas en el cerro Quisapata (distrito de Abancay)*

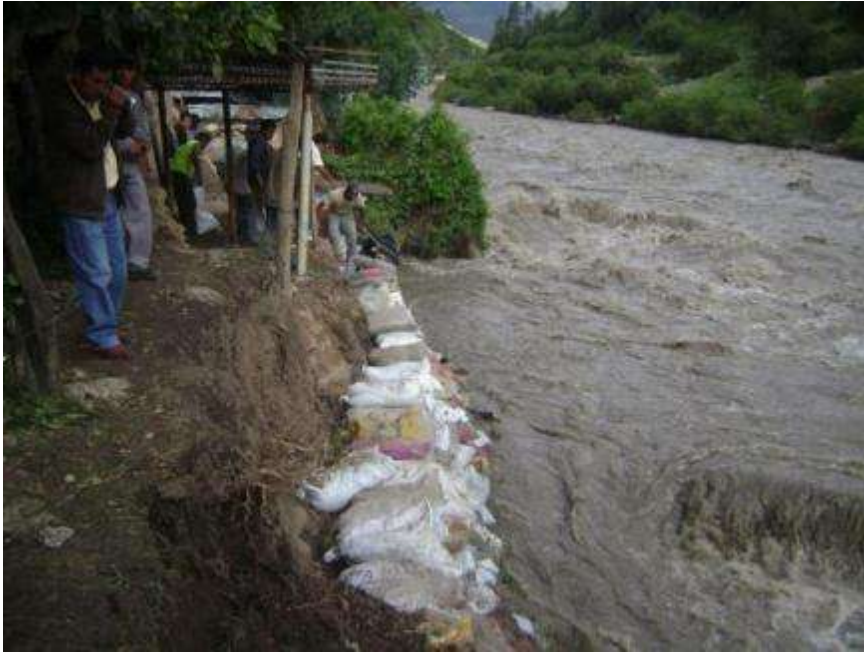
El centro poblado de Chalhuanca, capital del distrito del mismo nombre (Foto 22) es afectado frecuentemente por erosión fluvial del río Chalhuanca durante la época de lluvias.

*Foto 22: Erosión fluvial en Chalhuanca (Por cortesía del GORE Apurímac, enero del 2007)*

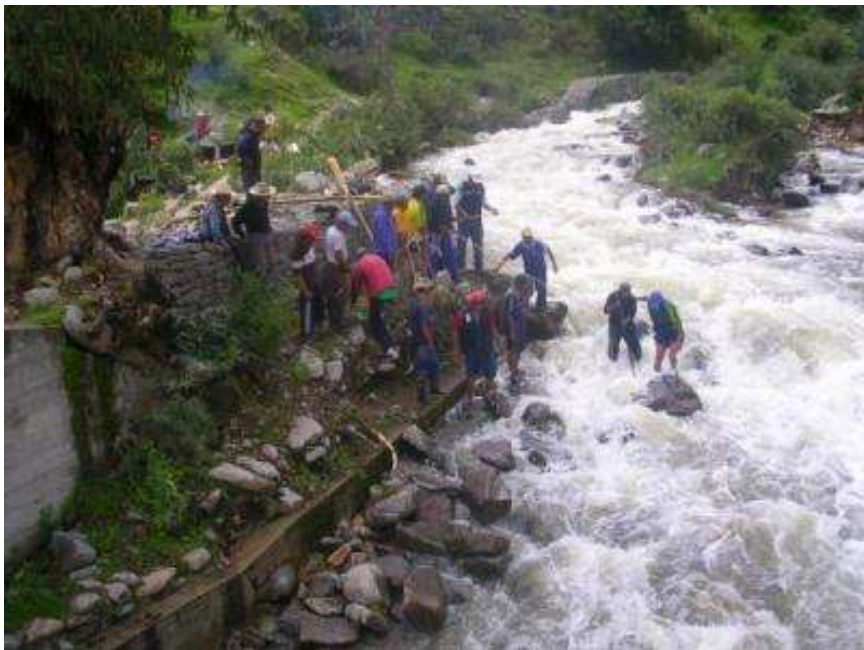
Por otro lado, en el sector Totora – Oropesa, están comprometidas las viviendas ubicadas en terrazas fluviales en ambas márgenes del río Oropesa (Foto 23).

*Foto 23 Pobladores de Totora-Oropesa tratando de reforzar defensas ribereñas en la margen derecha del río Oropesa (Foto por cortesía del GORE Apurímac, enero del 2004)*

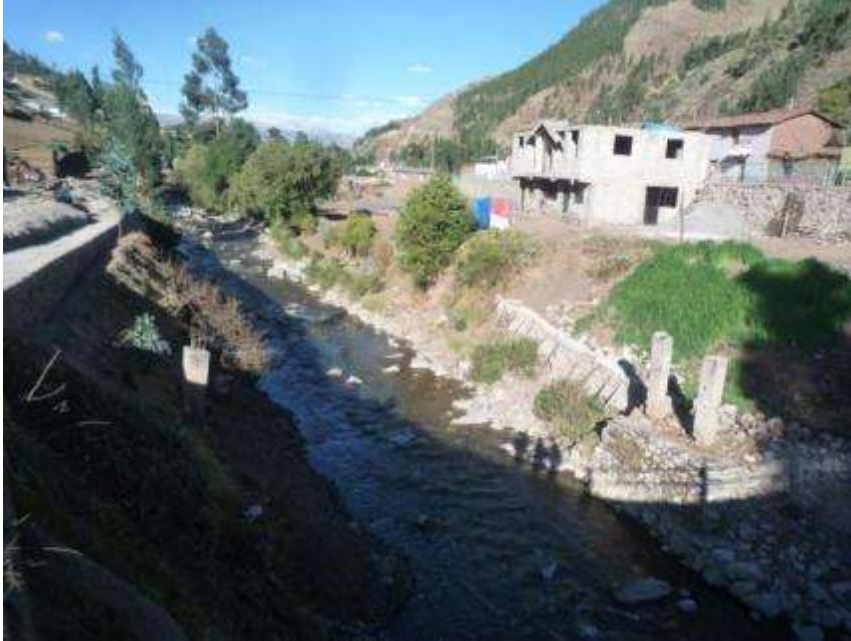
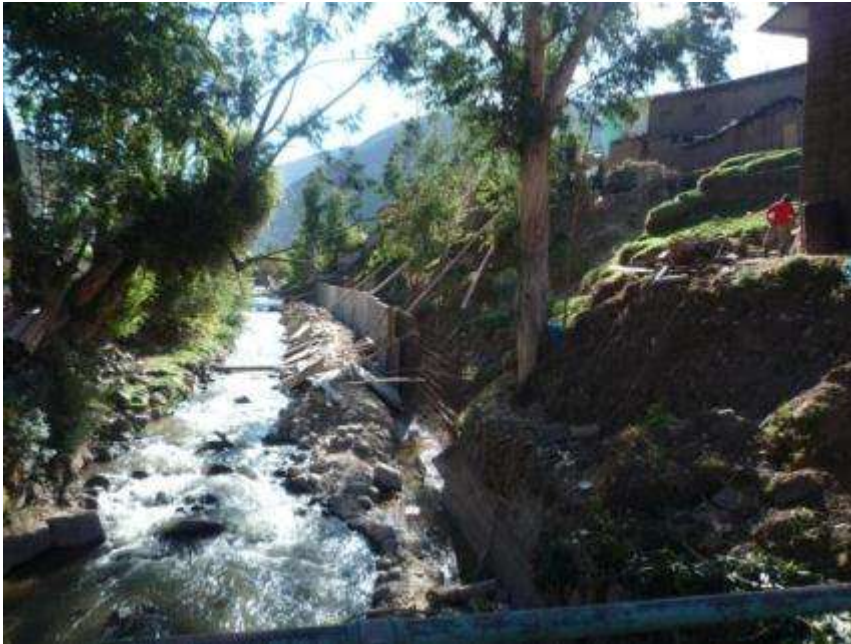
Otro sector donde la erosión fluvial es importante se desarrolla en el río Tambobamba (Fotos 24a y 24b).

*Fotos 24a y b: Erosión fluvial río Tambobamba*

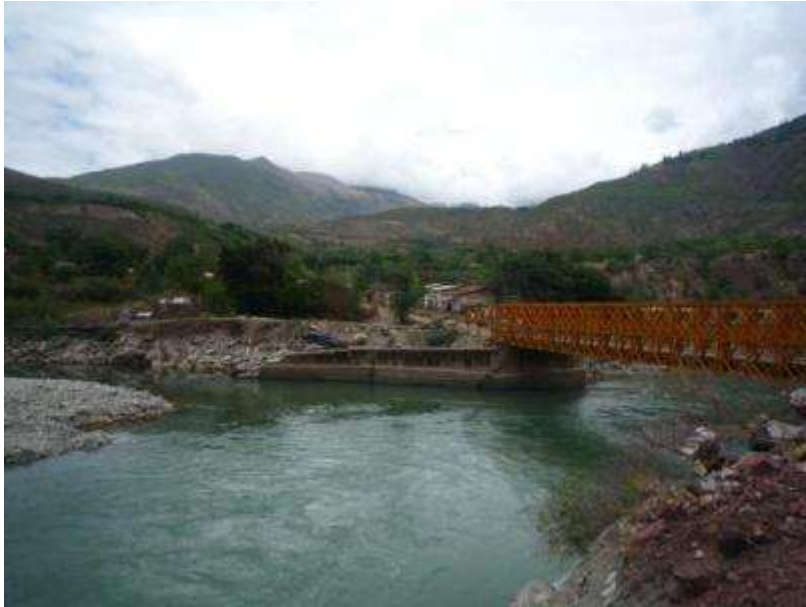
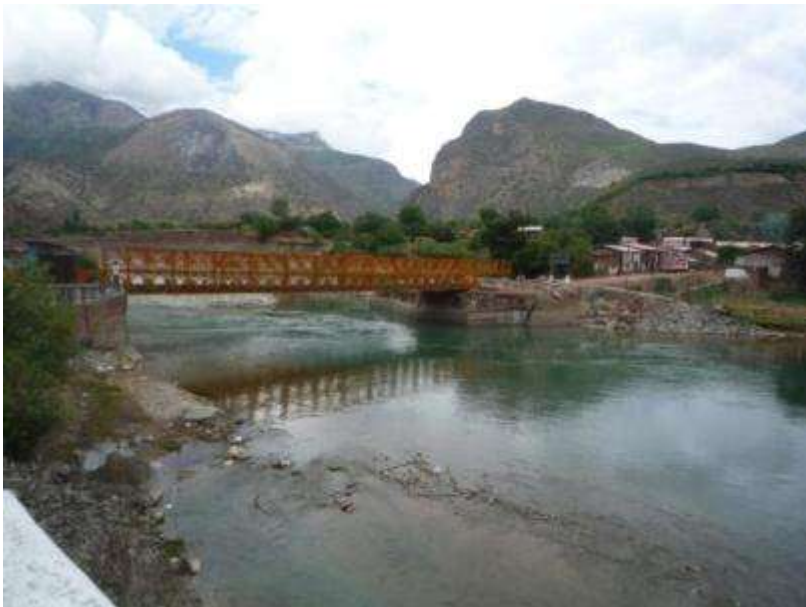
Foto 25A

En el puente Pampatama (foto 25a y 25b) en febrero del 2008 se produjo la fractura del estribo derecho por aumento de caudal en temporada de lluvias.

Foto 25b. Dos vistas de los alrededores del puente Pampatama en el acceso a Tintay, a la altura del km 62 de la vía afirmada Chalhuanca-Abancay. El sector altamente susceptible a erosión fluvial e inundación.

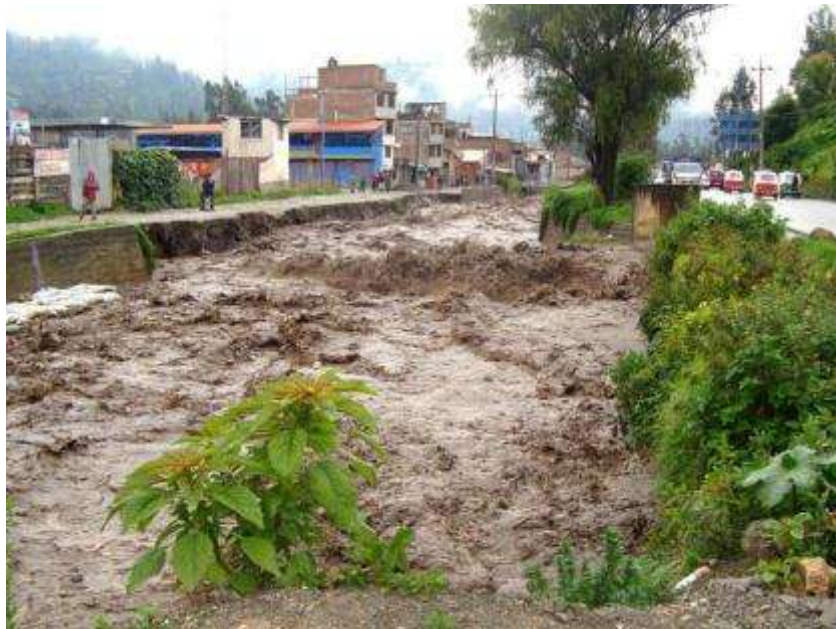
Es de alto riesgo también, las inundaciones provocadas por el río Chumbao, específicamente en la Av. Ejército (distritos San Jerónimo y Andahuaylas), Barrio Magisterial (distrito de Talavera) y el centro poblado Chumbao (Andahuaylas). De acuerdo a reportes del INDECI, inventario de peligros geológicos, imágenes satelitales, mapas y otros se puede decir que los sectores descritos son altamente susceptibles a ser afectados por desborde del río Chumbao, constituyendo zonas críticas. (Foto 26).

*Foto 26. Río Chumbao a punto de desbordarse en febrero del 2012. (Tomado de: <http://www.rpp.com>)*
