INSTITUTO GEOLÓGICO MINERO Y METALURGICO

**INFORME TECNICO  
GEOLOGIA AMBIENTAL**

**ZONAS CRÍTICAS POR PELIGROS GEOLÓGICOS EN LA  
REGIÓN CUSCO**

LIMA - PERÚ  
2015

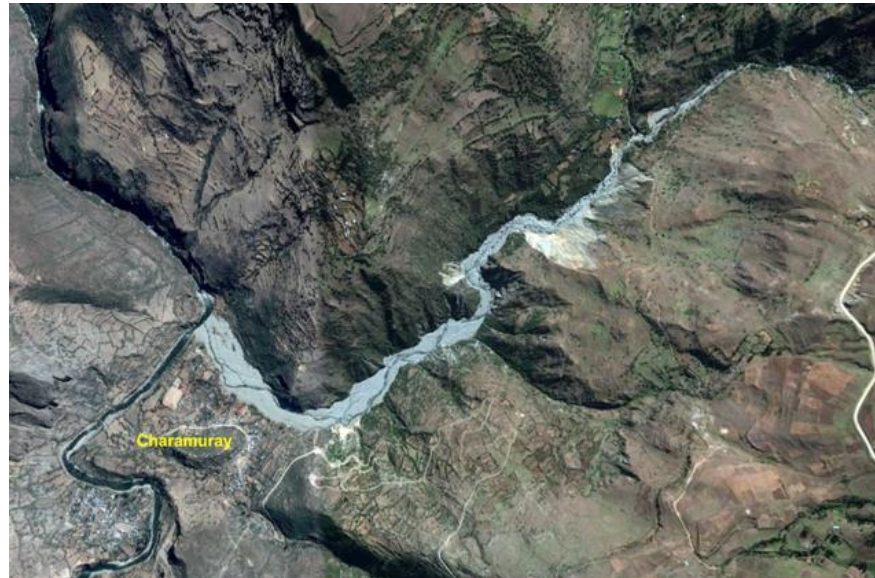
| N° | SECTOR<br>(DISTRITO)<br>Provincia | PELIGRO<br>GEOLÓGICO | LATITUD | LONGITUD | COMENTARIO<br>GEODINÁMICO | VULNERABILIDAD<br>DAÑOS OCASIONADOS | RECOMENDACIONES |
|---|---|---|---|---|---|---|---|
| 1 | Charamuray<br><br>(Colquemarca)<br>Chumbivilcas | Flujo de detritos | 8427064 | 815752 | Huaico que bajo por el cauce del río Chullamayo, acarrió gran cantidad de material proluvial hasta el río Santo Tomas. EL flujo tuvo su origen en unos deslizamientos ocurrido en su margen izquierda que alcanzaron 450 m de ancho de escarpa. (Figura 1) | En la desembocadura del río Chullamayo se asienta el poblado de Charamuray que puede ser afectado por nuevos huaicos. | Colocar defensas rivereñas por medio de gaviones dispuestos como muros de encausamiento y espigones. |

Figura 1: Poblado de Churumuy asentado en la confluencia del río Chullamayo en el río Santo Tomas. Por el río Chullumayo discurren huaicos.

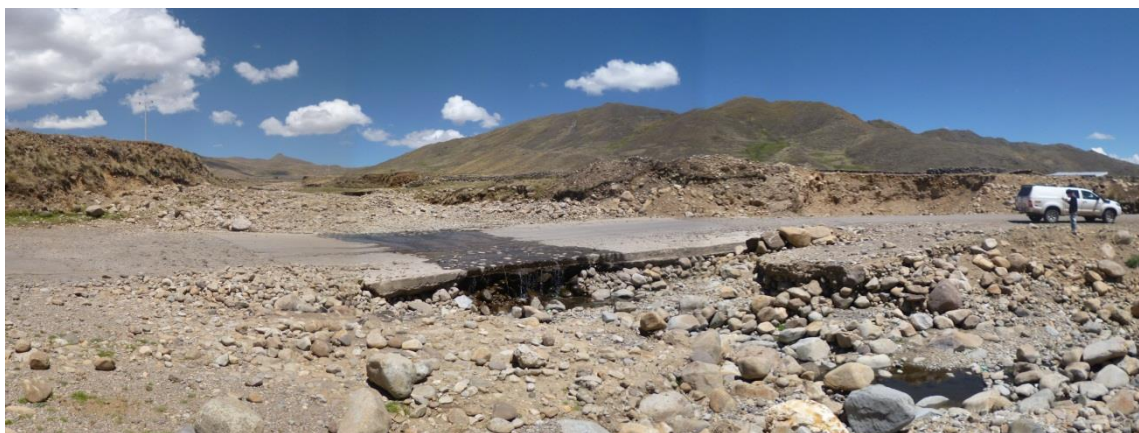
Foto 3: Quebrada Ccanco Ccala corta la carretera a Velille, en la foto se puede observar la socavación que bien produciendo actualmente en el badén.

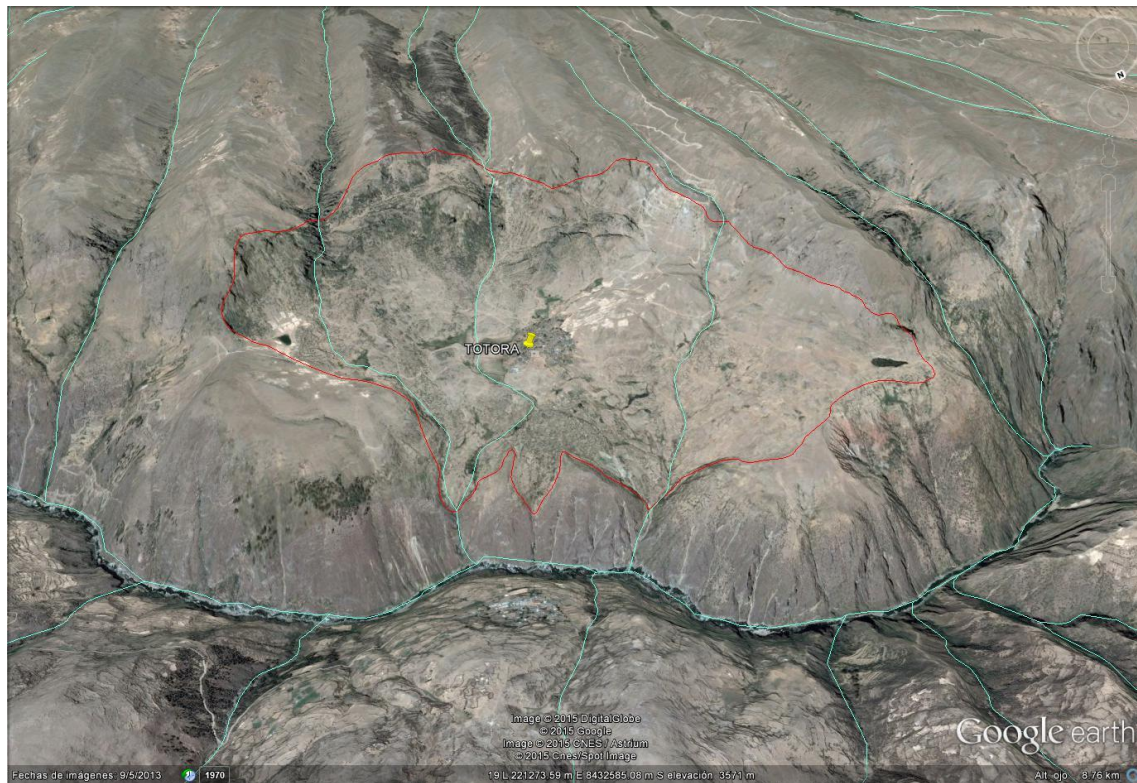
| 4 | Totora<br>(Livitaca)<br>Chumbivilcas | Deslizamiento<br>rotacional | 8432079 | 221291 | Mega deslizamiento en el cerro Cabito, que forma parte del flanco norte de un cono volcánico extinto, el cual se encuentra limitado por el río Apurímac, que forma un cañón de aproximadamente 800 m. El deslizamiento es de tipo de rotacional en roca, tiene un ancho de escarpa de 3,7 km de ancho y un desnivel del pie a la corona de 580 m. el deslizamiento compromete secuencia de tobas del Volcánico Quechua Grande y se encuentra confinado por rocas del Grupo Puno en la base, quedando colgado a poco más de 200 m del fondo del río Apurímac. Se observa un salto principal y saltos secundarios que dan una morfología escalonada en la zona de la escarpa, el cuerpo presenta una forma colinosa y se observa manantiales de agua subterránea en varios puntos del cuerpo. (Figura 2) | En el cuerpo del deslizamiento se asienta el poblado de Totora, el cual puede resultar afectado por reactivaciones sufridas en el cuerpo del deslizamiento. | El deslizamiento debe ser constantemente monitoreado, para conocer su actividad o las reactivaciones que podría sufrir. |

Figura 2: Imagen Google Earth con vista al suroeste donde se señala con líneas rojas los límites del deslizamiento en la localidad de Totorá.

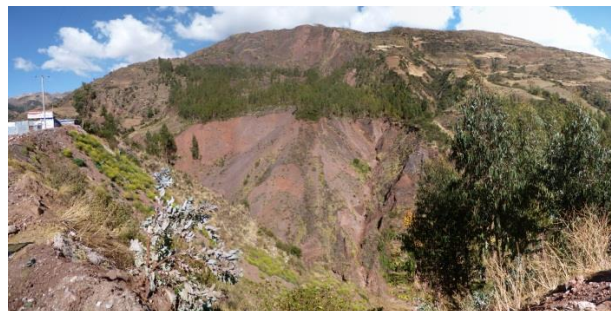
| N° | SECTOR<br>(DISTRITO)<br>Provincia | PELIGRO<br>GEOLÓGICO | LATITUD | LONGITUD | COMENTARIO<br>GEODINÁMICO | VULNERABILIDAD<br>DAÑOS OCASIONADOS | RECOMENDACIONES |
|---|---|---|---|---|---|---|---|
| 6 | Cerro Huamancharpa<br><br>(Santiago)<br>Cusco | Deslizamiento traslacional | 8498267 | 175482 | Localizado a 2 km al sur de la ciudad de Cusco, y unos 7 km de la carretera Cusco-Paruro. Reactivación de un evento antiguo que se produjo el 22 de enero de 1982 a las 6:00 a.m. Localizado en la margen izquierda del río Cachona (Huancaro); geodinámicamente muy activa. Tiene una escarpa semi circular, con un ancho de 400 m, un desnivel de la corona a la punta de 290 m, una pendiente promedio de 45%, compromete secuencias de areniscas y lutitas que se inclinan a favor de la ladera. El evento del 22 de febrero de 1982 represó el río Huancaro, el cual se embalsó y naturalmente se rompió el dique sin generar un flujo de detritos | Produjo el represamiento del río Huamancharpa. Afecta terrenos de cultivo y bosque reforestado localizado en el cuerpo del deslizamiento. Los materiales sueltos que caen de los derrumbes producidos en el pie del deslizamiento pueden originar un flujo de detritos que puede afectar las viviendas y población localizado aguas abajo. Un nuevo embalse y posterior desembalse violento puede afectar seriamente a las viviendas | Monitorear el deslizamiento constantemente. Encauzamiento del cauce del río Mantaro, con muros de concreto y gaviones. Realizar trabajos de mantenimiento de obras de encauzamiento. Limpieza constante del cauce del río, de esta manera se podrá prevenir la formación de embalses que puedan generar desbordes. Realizar el estudio costo-beneficio de la construcción de una galería de desagüe, para evacuar agua y evitar la formación de embalses, de |

| | | | | | <p>violento que afectara a la población cusqueña. En la corona se encuentran agrietamientos en las lutitas por lo que el evento se considera activo. Las rocas de la zona se encuentran muy alteradas y fracturadas. El detonante del evento fue las precipitaciones pluviales saturaron los terrenos. El río Huancaro produce erosión y socavamiento en el pie del deslizamiento, aquí se producen derrumbes y deslizamientos pequeños que desestabilizan al cuerpo principal del deslizamiento. Estos deslizamientos represaron nuevamente el valle en el año 2003. En la actualidad se considera que el deslizamiento de Huamancharpa continúa activo. (Foto 4)</p> | <p>localizas aguas abajo del río, en la ciudad de Cusco.</p> | <p>producirse un represamiento por el material desplazado del deslizamiento de Huamancharpa, esta galería debe ser construida en la ladera del frente del deslizamiento (margen derecha), cuya entrada debe localizarse aguas arriba del deslizamiento y la salida aguas abajo, a buena distancia del deslizamiento. Implementar sistemas de alerta temprano, que le permita a la población estar informada de la actividad del deslizamiento. Implementar planes de emergencia y rutas de evacuación hacia zonas seguras. La población debe involucrarse con las tareas de prevención de desastres.</p> |

Foto 4: Vista panorámica del deslizamiento de Huamancharpa en la margen izquierda del río Cachona-Huancaro, distrito de Santiago-Cusco.

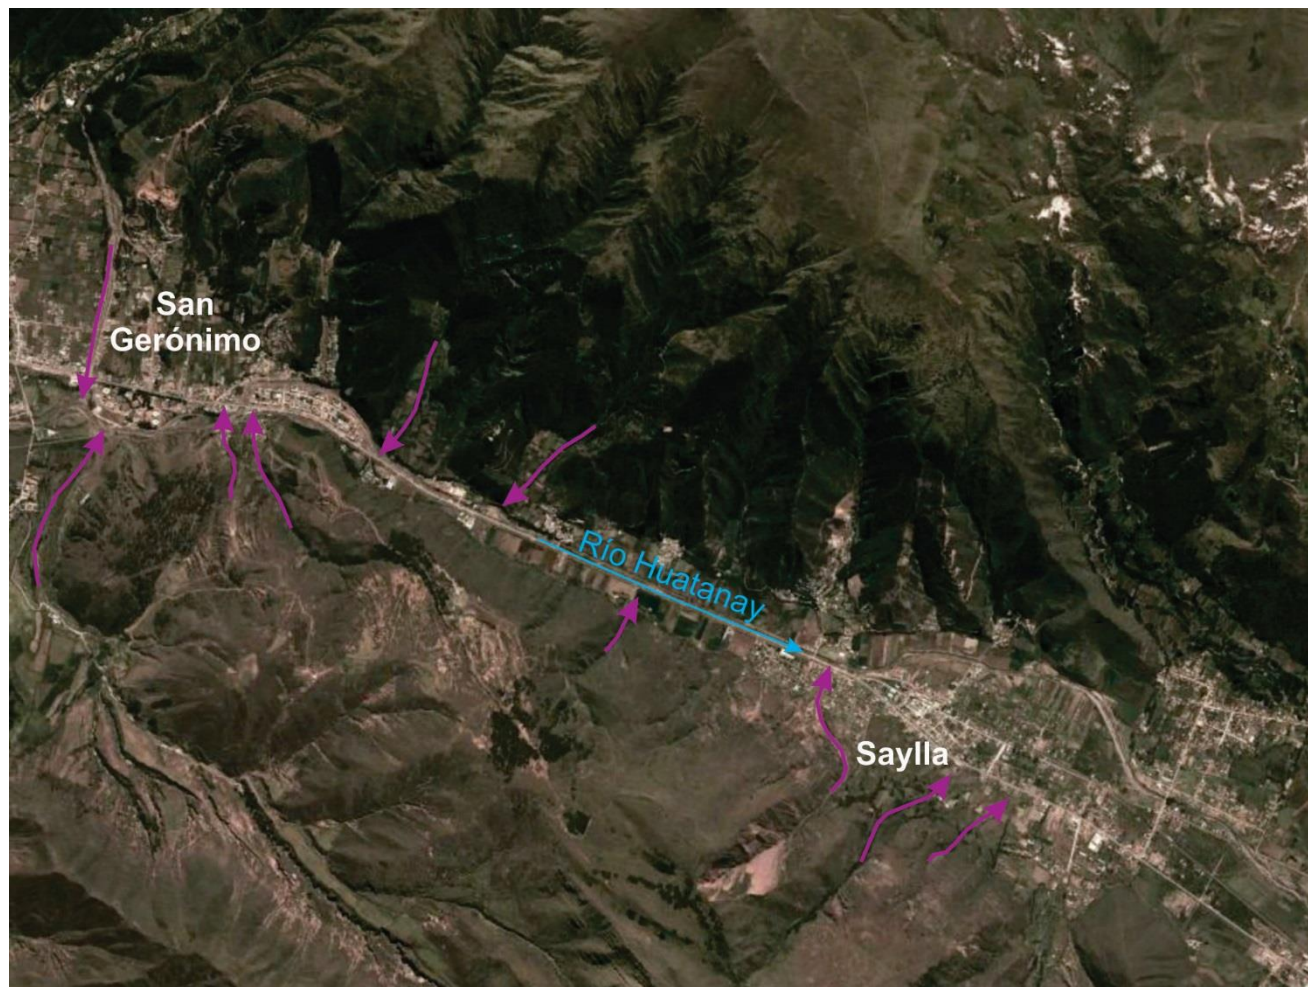
| N° | SECTOR<br>(DISTRITO)<br>Provincia | PELIGRO<br>GEOLÓGICO | LATITUD | LONGITUD | COMENTARIO<br>GEODINÁMICO | VULNERABILIDAD<br>DAÑOS OCASIONADOS | RECOMENDACIONES |
|---|---|---|---|---|---|---|---|
| 5 | Saylla, San Gerónimo,<br><br>(San Gerónimo, Saylla)<br>Cusco | Inundación, erosión fluvial, flujo de detritos | 8498302 | 193782 | Tramo de unos 7 km del cauce del río Huatanay comprendido entre los poblados de San Gerónimo y Saylla, con un ancho máximo de la llanura de inundación de hasta 500 m, produce desbordes y erosión en ambas márgenes. Discurren flujos de detritos por las quebradas Huacolumayo, Llampahuayjo, Joclapuquio, Pampahuachay, Cacllacancha, entre otras sin denominación y de corto recorrido. | Pueden ser afectadas las terrazas bajas y llanuras de inundación donde se encuentra la carretera y terrenos de cultivo. Poblados de Pata Pata, Collana, Quinta Carmen, Condorpata, Angostura, Condebamba, Chico, Chingo Grande, Saylla, Ccanopata y demás sectores que han sido urbanizados y se localizan cerca en el cauce de quebradas pueden ser afectadas por huaicos. (Figura 3) | Encauzamiento del río Huatanay con muros de gaviones. Limpieza y encausamiento de torrenteras y quebradas por donde discurren huaicos. Reubicar viviendas que se encuentran asentadas en el cauce de quebradas o muy cerca de estas. |

Figura 3: Cauce del río Huatanay entre los poblados de San Gerónimo y Saylla, donde se producen erosión fluvial e inundación; se señalan con flechas color lila las quebradas por donde discurren flujos de detritos.

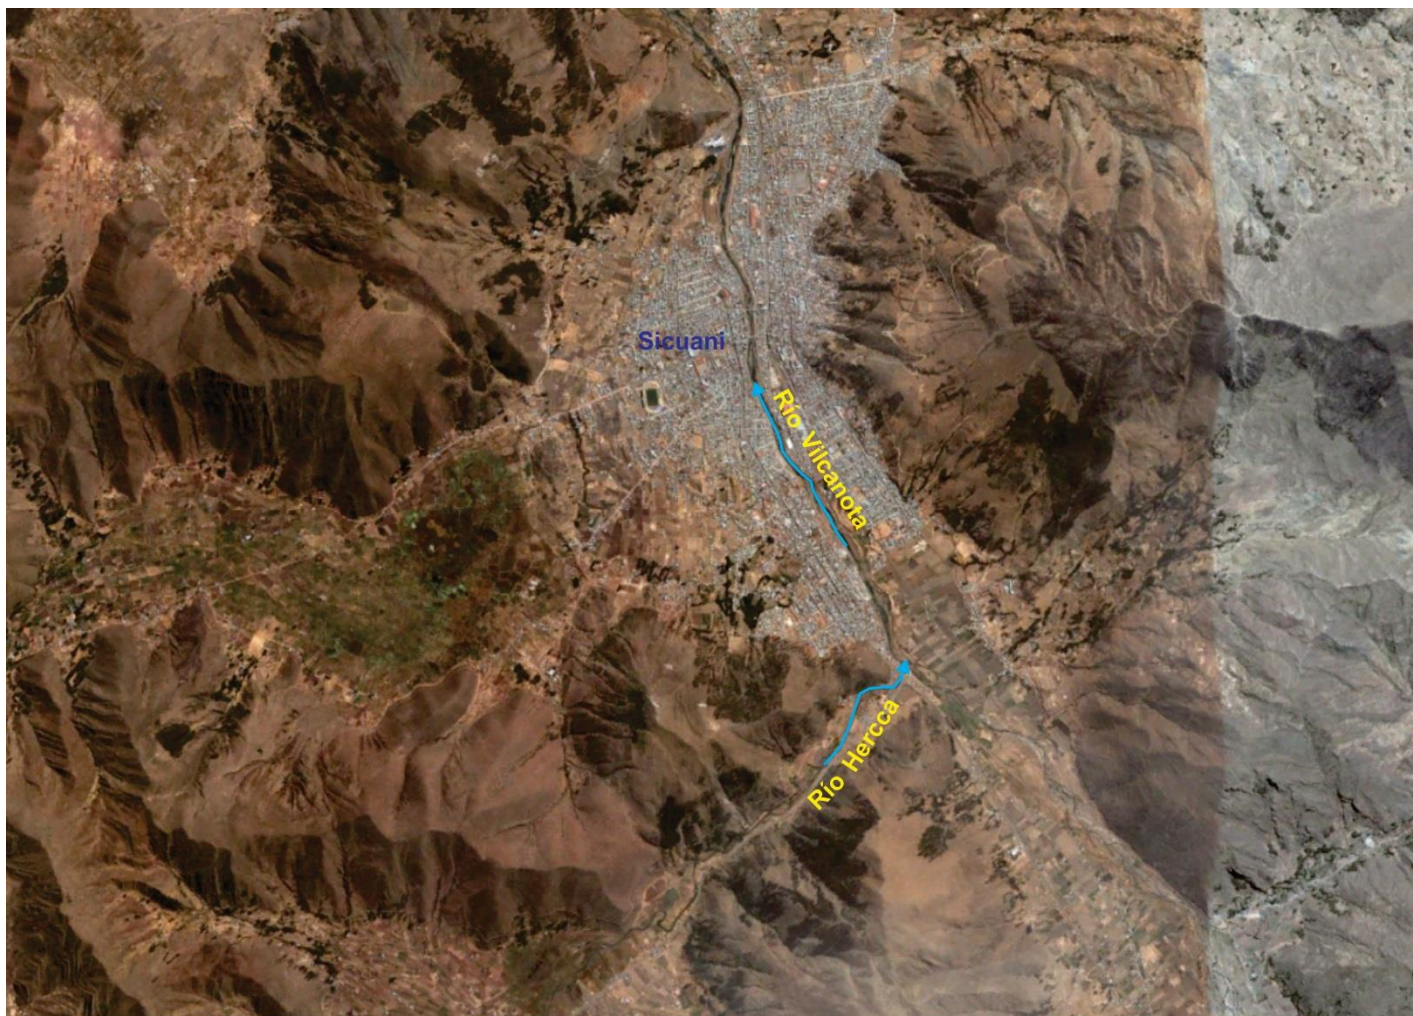
| N° | SECTOR<br>(DISTRITO)<br>Provincia | PELIGRO<br>GEOLÓGICO | LATITUD | LONGITUD | COMENTARIO<br>GEODINÁMICO | VULNERABILIDAD<br>DAÑOS OCASIONADOS | RECOMENDACIONES |
|---|---|---|---|---|---|---|---|
| 7 | Hercca, Sicuani<br><br>(Sicuani)<br>Canchis | Erosión fluvial,<br>inundación fluvial | 8418924 | 260533 | Valles de los ríos Hercca y Vilcanota presentan valles amplios con terrazas bajas y llanuras de inundación ocupadas por terrenos de cultivo, viviendas, y carretera. | Pueden ser afectados tramos de la carretera Sicuani-Hercca. Viviendas de Sicuani localizadas cerca del valle del río Vilcanota pueden resultar afectadas por inundaciones. (Figura 4) | Limpieza de cauces de los ríos Hercca y Vilcanota. Realizar trabajos de mantenimiento de obras de encauzamiento. Realizar obras de encauzamiento por medio de gaviones en sectores que carecen de protección. |

Figura 4: Valles amplios de los ríos Hercca y Vilcanota donde se produce inundaciones y procesos de erosión fluvial.

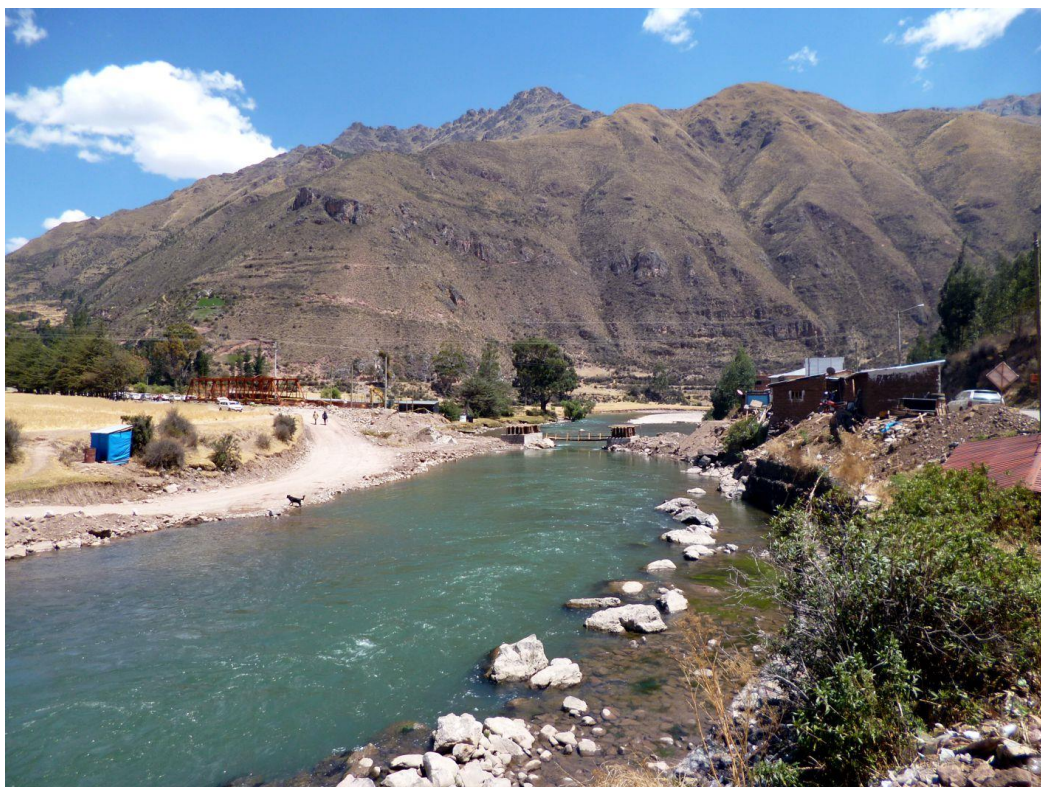
Foto 5: Sector de Chuquicahuana, puente sobre el río Vilcanota que permite el paso de vehículos hacia Acomayo, destruido por efectos de la erosión fluvial.

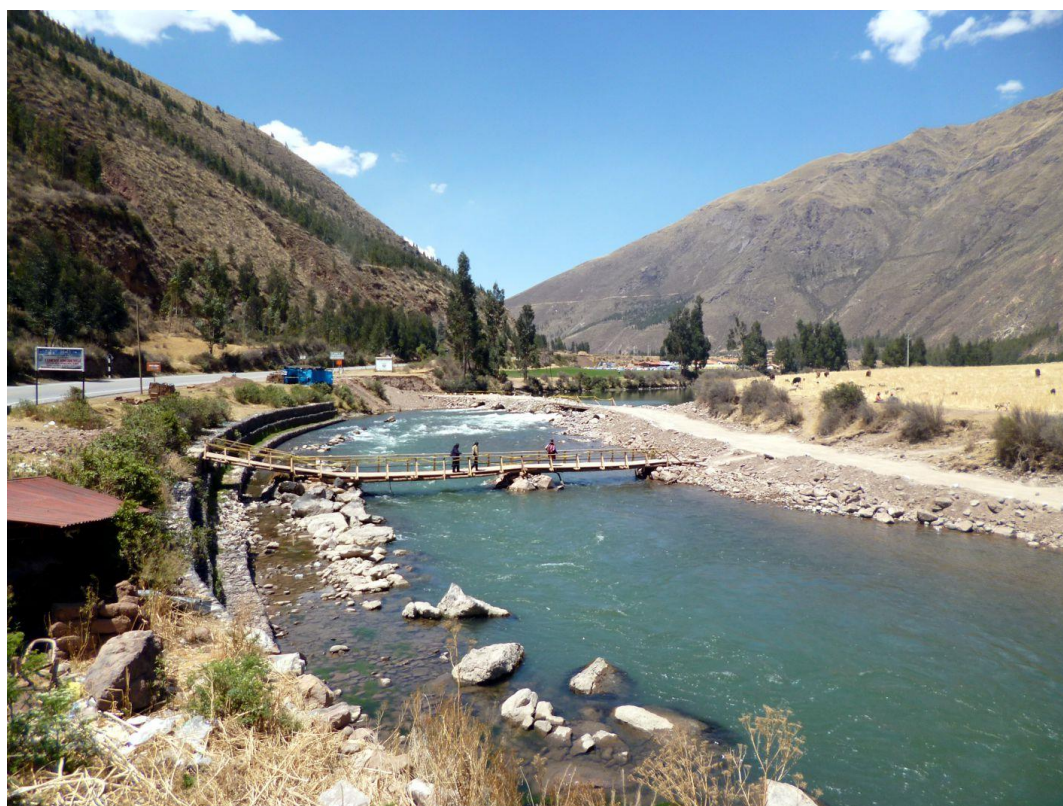
Foto 6: Paso provisional de vehículos y personas que van hacia Acomayo.

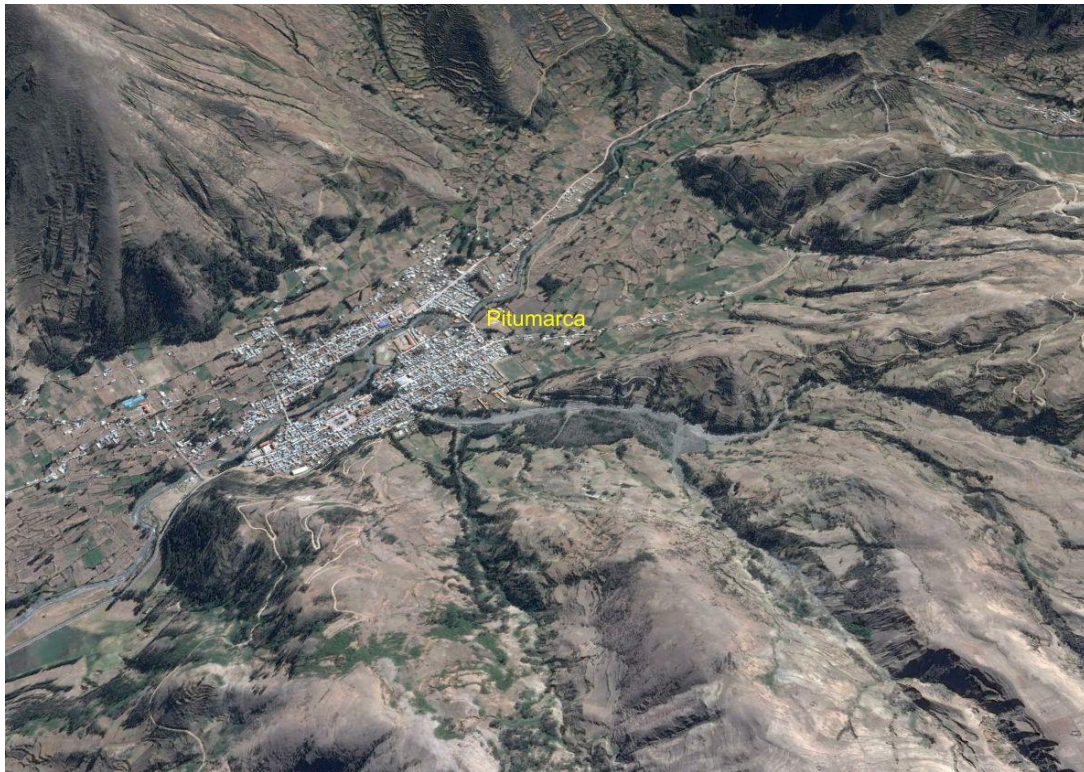
| 9 | Pitumarca<br><br>(Pitumarca)<br>Canchis | Flujo de detritos | 8453106 | 239121 | Quebrada que cruza por la mitad del poblado de Pitumarca, presenta un ancho de cauce de aproximadamente 30 m, el cual se ve reducido a pocos metros al ingresar al poblado. Se observa gran cantidad de material proluvial suelto en el cauce de la quebrada. Material suelto que es arrastrado por el flujo proviene de la intensa erosión de laderas de tipo cárcavas que se presenta en la cuenca superior de la quebrada, conformada por los cerros Pocotoni, Moroni y Tamponi. El substrato rocoso está conformado por lutitas, limolitas intercaladas con areniscas y pizarras de la Formación Ananéa; y la intercalación de areniscas y lutitas del Grupo Cabanillas. | El proceso de erosión de laderas produce la pérdida de terrenos de cultivo. Un flujo de detritos de gran magnitud puede afectar al poblado de Pitumarca. (Figura 5) | Construcción de diques transversales al curso de la quebrada que reduzcan la velocidad de los flujos y favorezcan la acumulación de su carga sólida. Implementar un sistema de alerta temprana para flujos de detritos. La población debe mantenerse alerta ante la actividad de la quebrada de presentarse lluvias excepcionales. |

Figura 5: Imagen Google earth donde se observa al poblado de Pitumarca y la quebrada que cruza por la zona media de la comunidad.

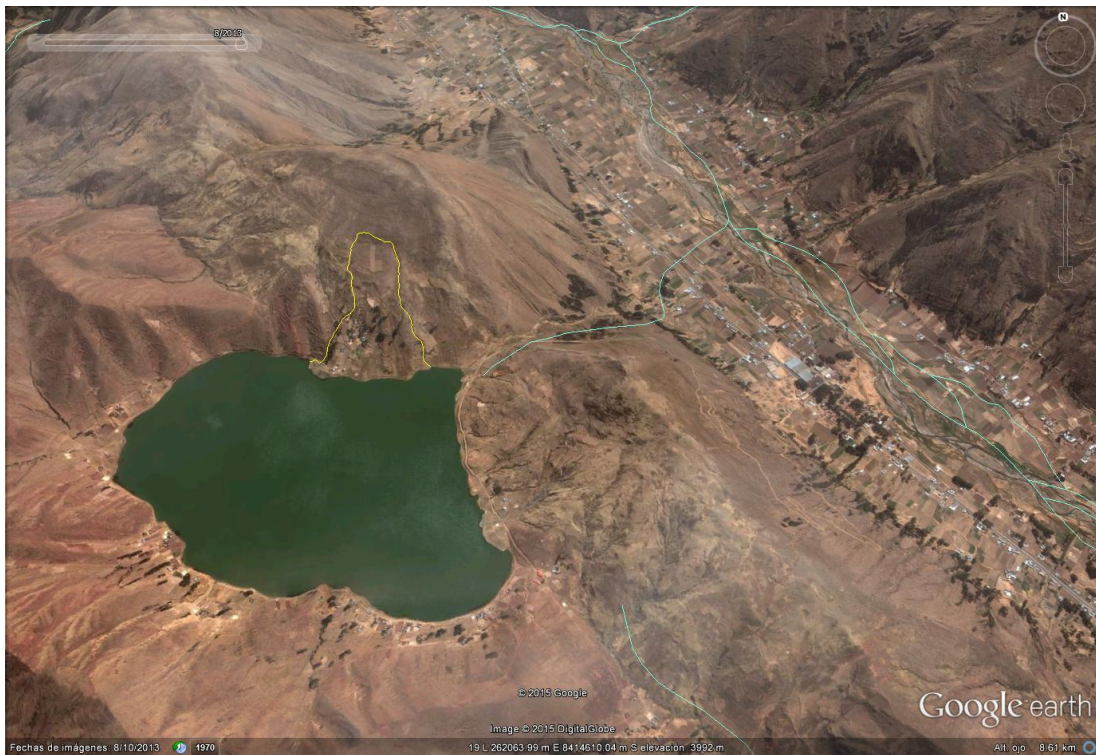
| 10 | Laripucho-Laguna de Coñoccota (Marangani) Canchuis | Deslizamiento Rotacional | 8414966 | 261395 | Deslizamiento rotacional activo, cuyo material se desplaza hacia el vaso de la laguna Coñoccota. El evento tiene una escarpa de forma circular de 180 m de ancho, una longitud de la corona a la punta de 500 m y una diferencia de altura de 150 m aproximadamente. El evento produjo el asentamiento de secuencias del Grupo Cabanillas (intercalaciones de areniscas y lutitas) hacia la laguna. (Figura 6) | El colapso violento del cuerpo del deslizamiento puede generar una ola de agua que se encausaría por la quebrada que le sirve de desagüe hacia el río Vilcanota, generando un flujo de detritos que afectaría todo lo que se encuentra aguas abajo (Viviendas, terrenos de cultivo y la carretera a Puno). | Realizar el monitoreo constante del proceso. Elaborar planes y rutas de evacuación hacia zonas seguras.<br>Reubicar viviendas localizadas aguas abajo de la laguna de Coñoccota y las que se encuentran cerca del cauce de la quebrada de desagüe. |

Figura 6: Con línea amarilla se marcan los límites del deslizamiento en la laguna de Coñoccota, sector de Laripucho.

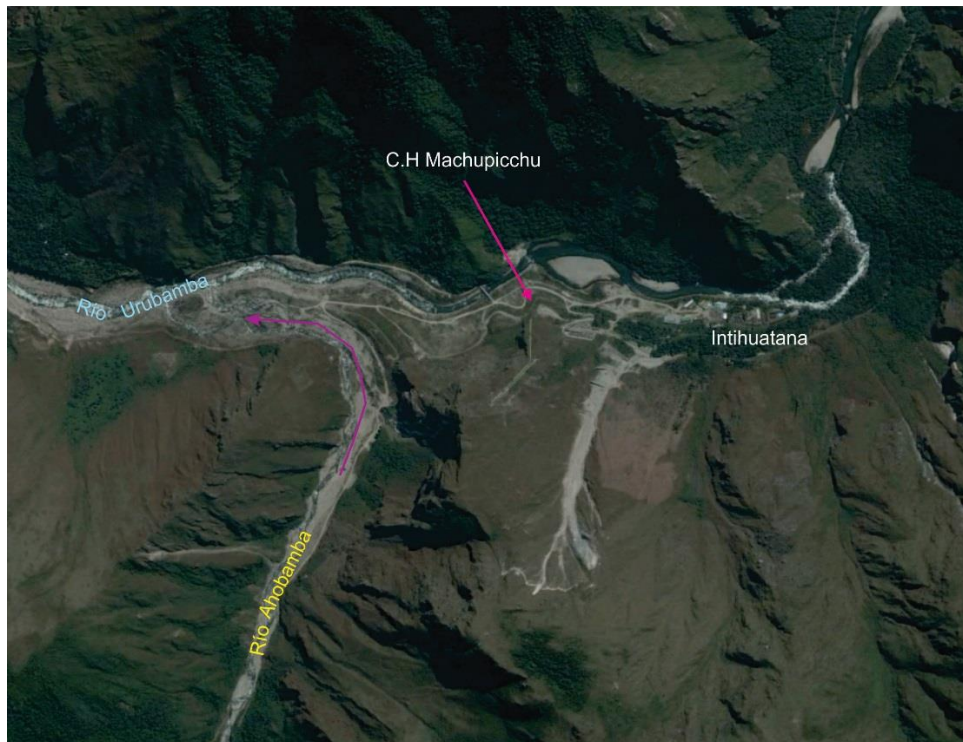
| N° | SECTOR<br>(DISTRITO)<br>Provincia | PELIGRO<br>GEOLÓGICO | LATITUD | LONGITUD | COMENTARIO<br>GEODINÁMICO | VULNERABILIDAD<br>DAÑOS OCASIONADOS | RECOMENDACIONES |
|---|---|---|---|---|---|---|---|
| 11 | CC.HH Machu Picchu<br><br>(Machupicchu)<br><br>La Convención | Aluvión, flujos de detritos, erosión fluvial | 8542412 | 764214 | 12/07/1996: Derrumbe de hielo y nieve del nevado Salcantay cae sobre una laguna y originó un huaico que embalsó el río Aobamba; el posterior desembalse formó un aluvión que llegó hasta el río Urubamba.<br>27/02/1998: Rotura de morrena en la quebrada Pacchacgrande, el flujo fue amplificado por adición de materiales provenientes de los derrumbes y deslizamientos que provocó a su paso, el evento duró tres días, donde se produjeron alrededor de 200 huaicos. El material desplazado llegó hasta el río Vilcanota y lo represó. Se produjeron otros flujos en marzo y noviembre de 1998. | Daño las instalaciones de la C.H. de Machupicchu<br>Un saldo total de 8 muertos en los dos eventos, viviendas destruidas en las comunidades de Luycho, Collpani, Manqui y Manahuañucca.<br>Nuevos eventos pueden afectar carretera de acceso a C.H. de Machupicchu. (Figura 7) | Diseñar y construir un túnel que sirva de desfogue de aguas de producirse un nuevo embalse del río Vilcanota.<br>Colocar defensas riverleñas por medio de gaviones para proteger la carretera de acceso a la central hidroeléctrica. |

Figura 7: Vista del río Urubamba donde se encuentra la C.H de Machupicchu, también se puede observar el cauce del río Ahobamba, por donde discurrió un aluvión que represo el río Urubamba y provoco daños en la central hidroeléctrica.

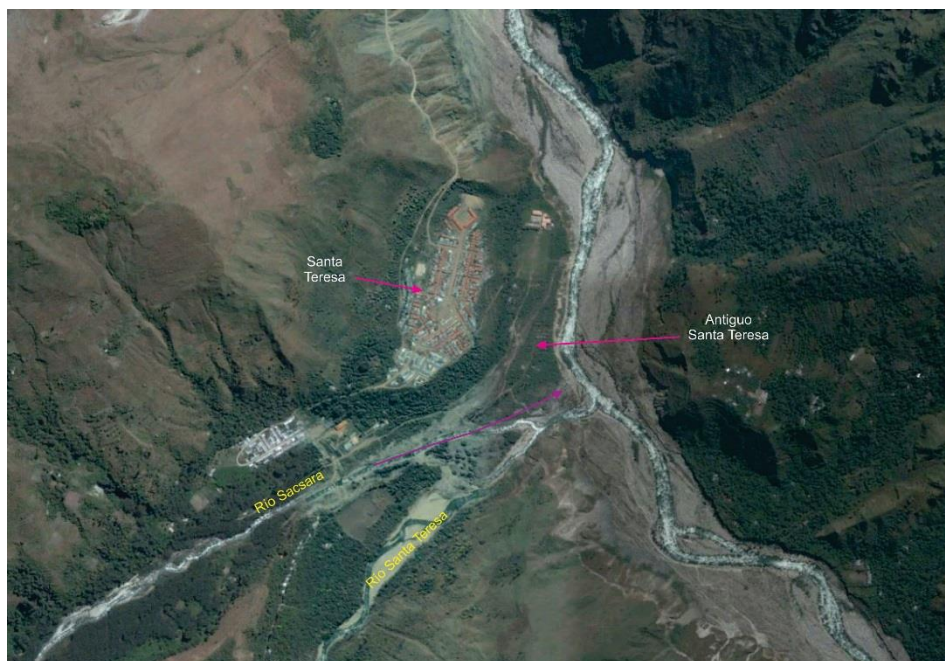
| N° | SECTOR<br>(DISTRITO)<br>Provincia | PELIGRO<br>GEOLÓGICO | LATITUD | LONGITUD | COMENTARIO<br>GEODINÁMICO | VULNERABILIDAD<br>DAÑOS OCASIONADOS | RECOMENDACIONES |
|---|---|---|---|---|---|---|---|
| 12 | Poblado de Santa Teresa<br><br>(Santa Teresa)<br><br>La Convención | Flujo de detritos, erosión fluvial | 8547037 | 761098 | 13 de enero de 1998, a las 22:40 horas, se produce un aluvión que bajo por el río Sacsara, que arrasó el poblado de Santa Teresa. (Figura 8) | Fueron destruidos puentes carrozables y peatonales, 1850 m de la vía férrea.<br>Puesto de salud destruido. | Realizar trabajos de limpieza y encausamiento de quebradas.<br>No construir viviendas en las terrazas y llanura de inundación. |

Figura 8: Vista del río Sacsara y del poblado de Santa Teresa arrasado por un huaico en el año 1998.

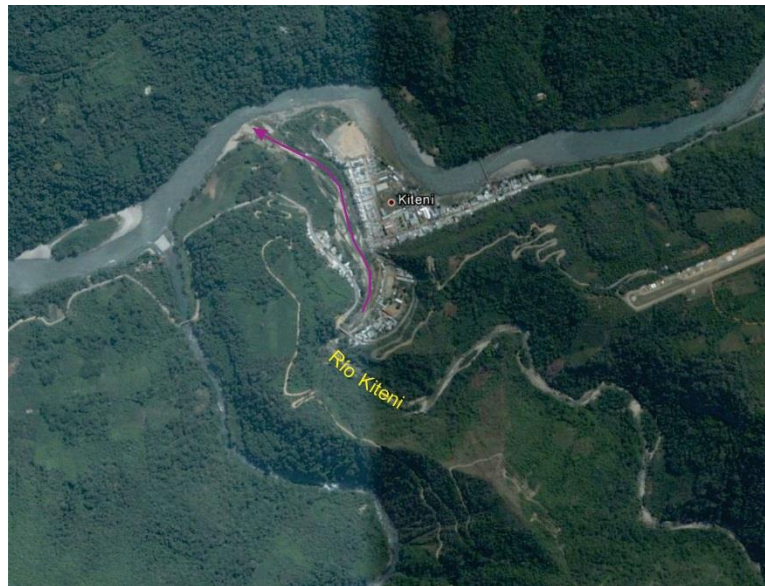
| 14 | <p>Centro Poblado de Kiteni</p> <p>(Echarate)<br/>La Convención</p> | Flujo de detritos | 8600817 | 711870 | <p>Flujo de detritos que bajo por el río Kiteni el 7 de febrero de 1998, afectó al caserío de Kiteni. (Figura 9)</p> | <p>7 viviendas destruidas.<br/>35 damnificados</p> | <p>Protección de margen derecha del río Kiteni por medio de gaviones.<br/>No construir viviendas cerca del cauce del río.</p> |

Figura 6.8: Vista del poblado de Kiteni asentado en la margen derecha del río Kiteni, afectado por un huaico el año 1998.

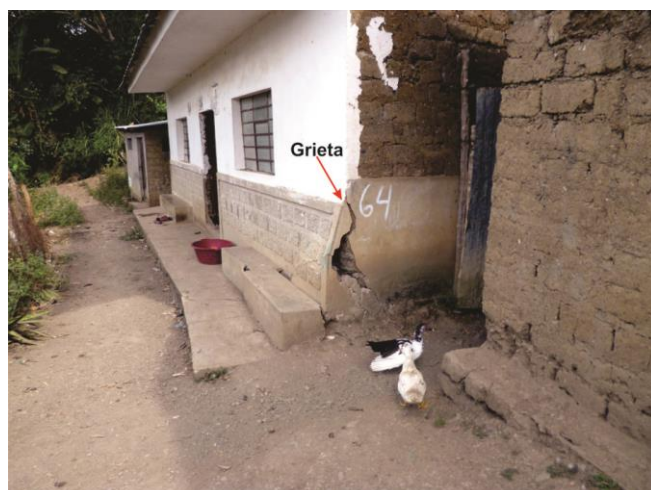
Foto 12: Vivienda agrietada en el sector de Cochapampa.

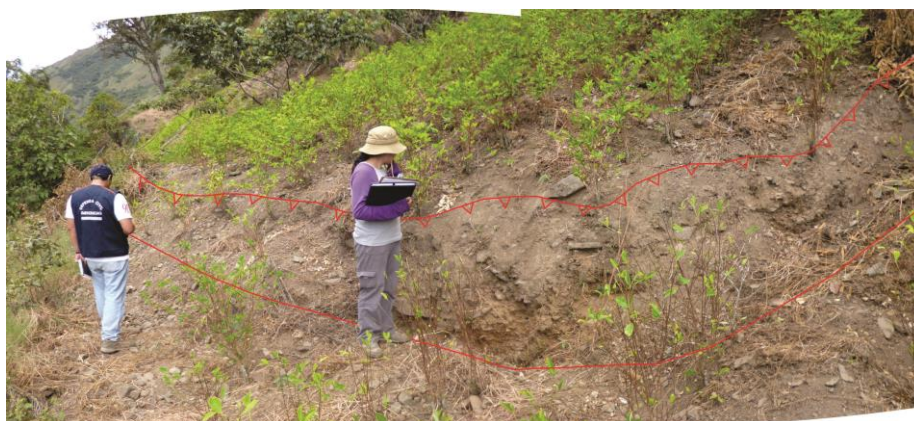
Foto 13: Vista de la escarpa de deslizamiento de Pacamayo (línea roja), con un salto de 1,0 m aproximadamente, afecta cultivos de coca.

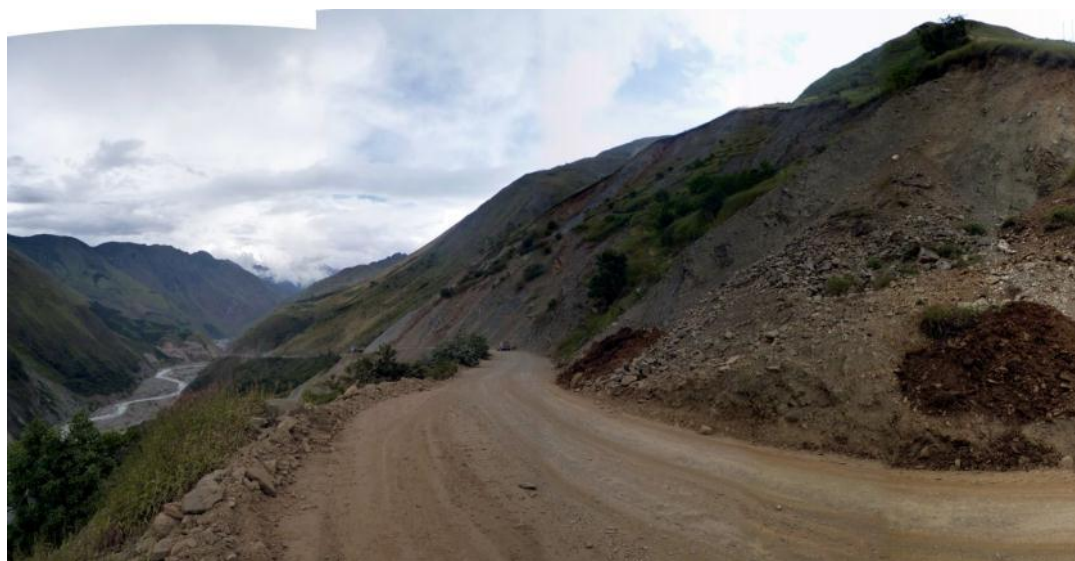
Foto 14: Derrumbe activo de Cocalmayo, produce la obstrucción de la carretera, también hay asentamientos en la plataforma de carretera.

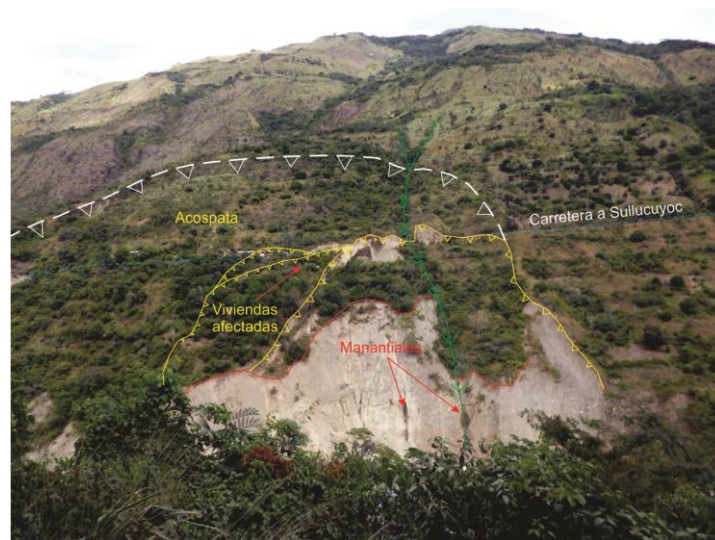
Foto 16: Vista del deslizamiento de Acospata.

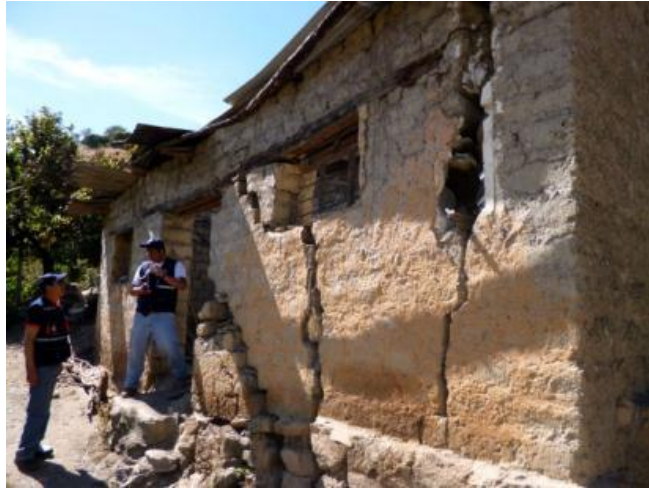
Foto 18: Vivienda agrietada en el sector de Sullucuyoc.

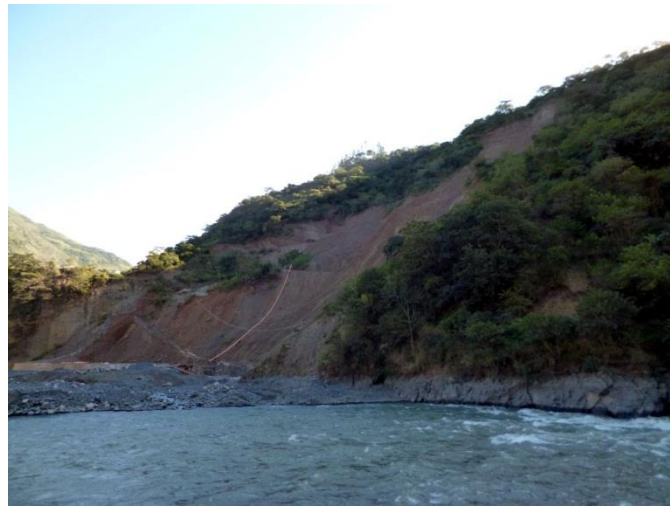
Foto 19: Deslizamiento en el sector de Naranjal, produce asentamientos en plataforma de carretera que conduce a Vilcabamba y al poblado de Socospata; el río Vilcabamba produce erosión en el pie del deslizamiento. Se construye muro de concreto para controlar la erosión.

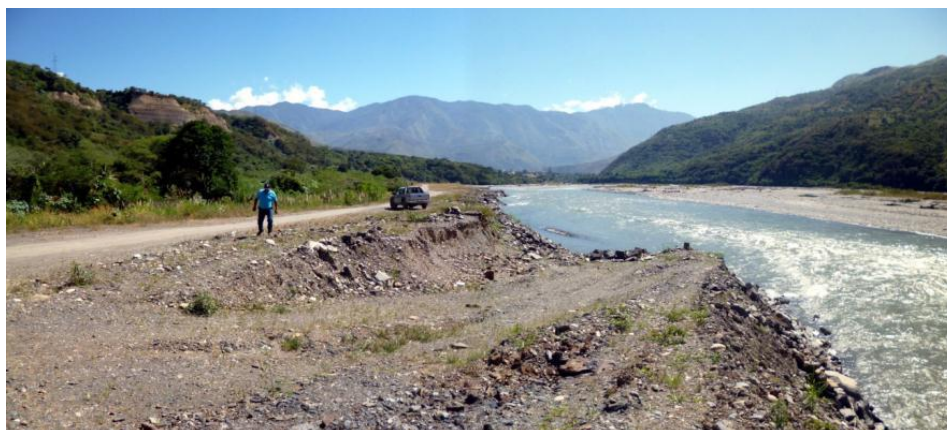
Foto 30: Sector de La Balsa, espigones rehabilitados después del último evento del periodo lluvioso 2008.

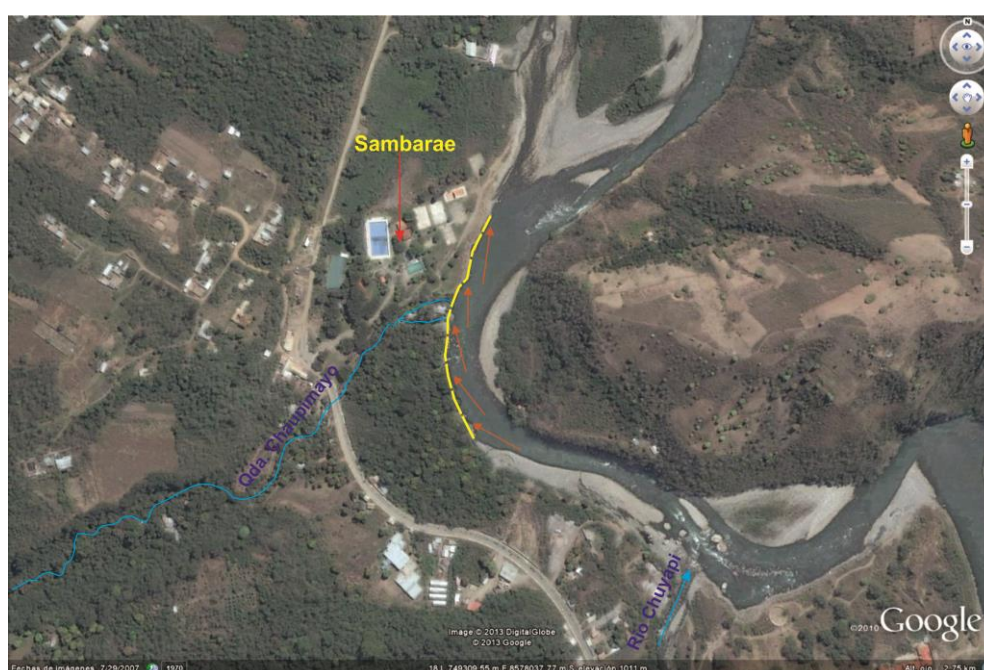
Figura 10: Imagen Google Earth del balneario de Sanbarae, se ha indicado la zona de erosión, la quebrada Chaupimayo (Qda. Sambarae) y la ubicación de los enrocados (líneas amarillas entrecortadas).

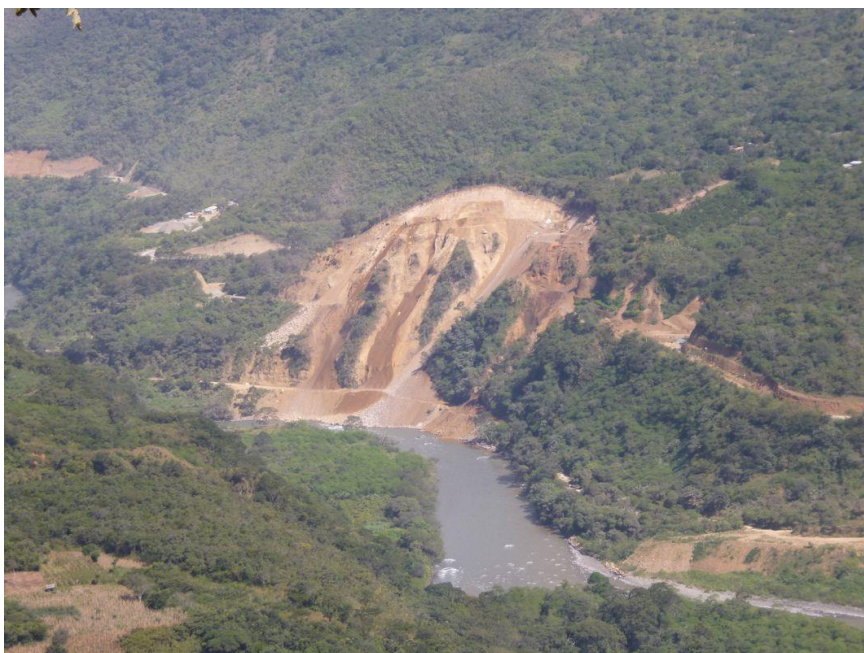
Foto 31: Derrumbe en talud superior de carretera, cortó el tránsito hacia Echarati, se vienen realizando trabajos de banquetado en el talud de corte.

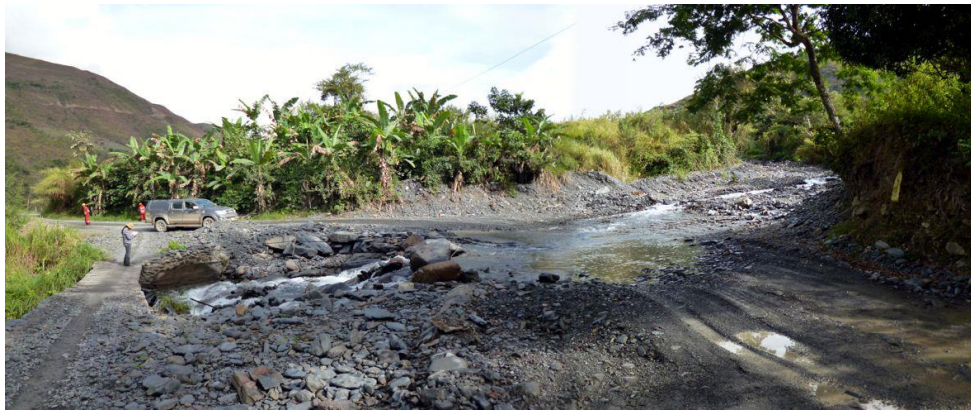
Foto 32: Flujo de detritos de la quebrada Altarmayo, corta la carretera.

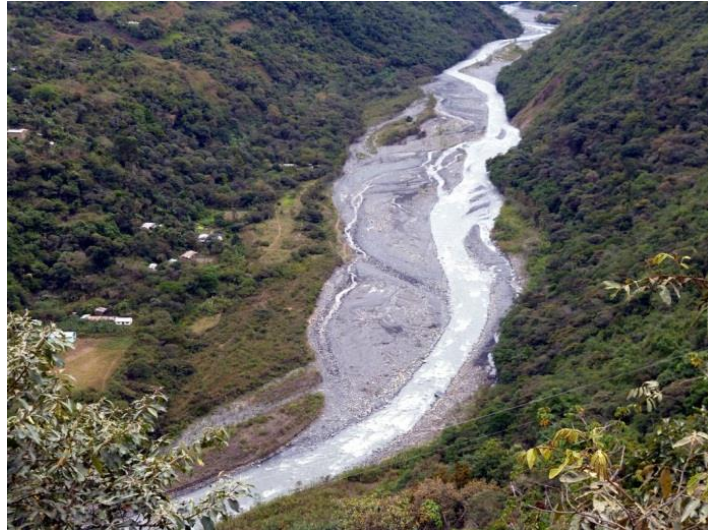
Foto 35: Erosión fluvial en ambas márgenes del río Yanatile en el sector de Mesada.

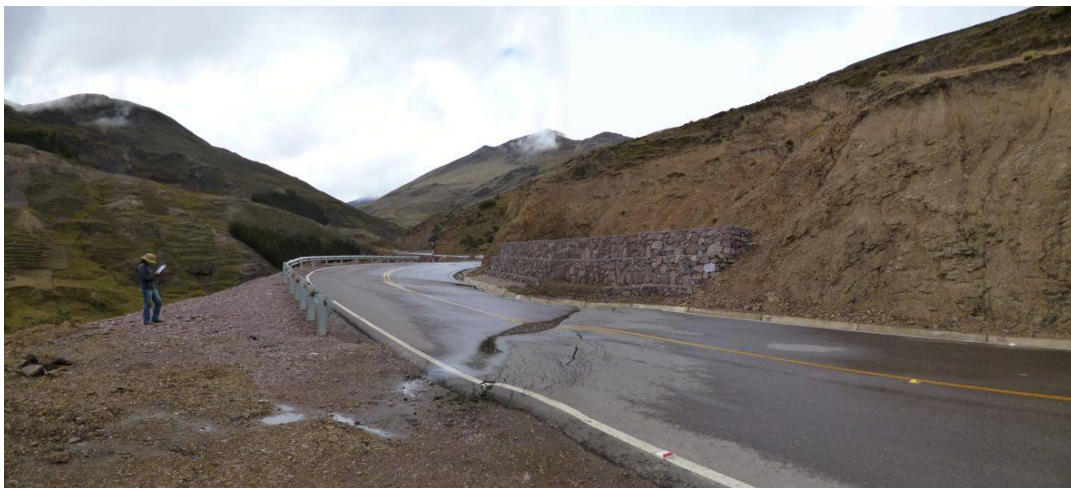
Foto 36: Asentamiento en plataforma de carretera en el km 14+560 de la carretera Calca-Yanatile, sustrato de filitas y pizarras.

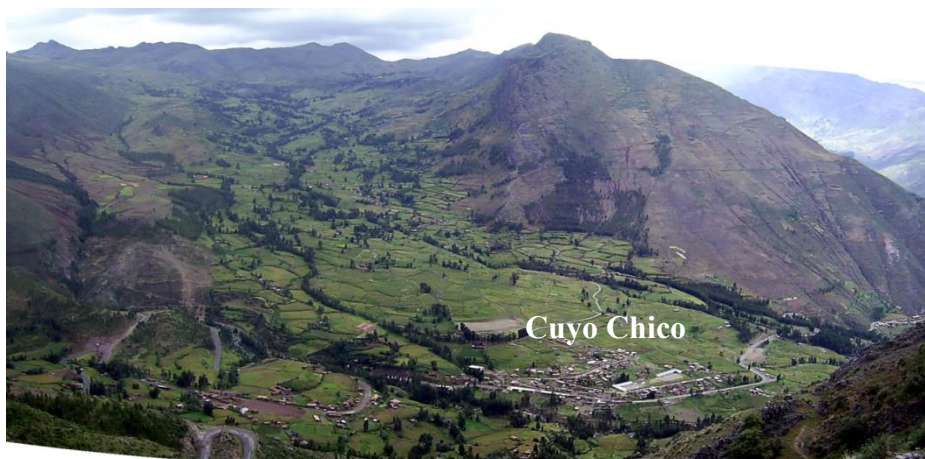
Foto 41: Deslizamiento-flujo de tierra de Cuyo Chico.

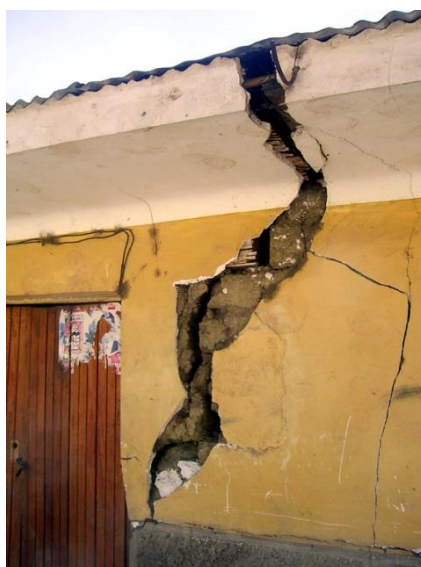
Foto 43: Agrietamientos en paredes de las viviendas en la comunidad de Cuyo Chico.

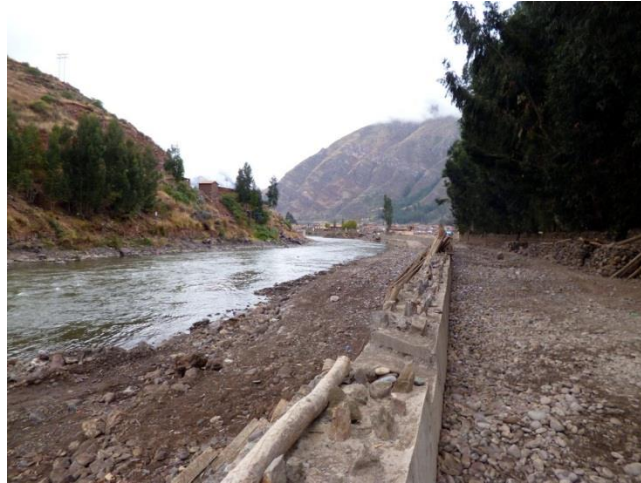
Foto 44: Trabajos de encauzamiento del río Vilcanota con muros de concreto aguas abajo del poblado de Pisac.

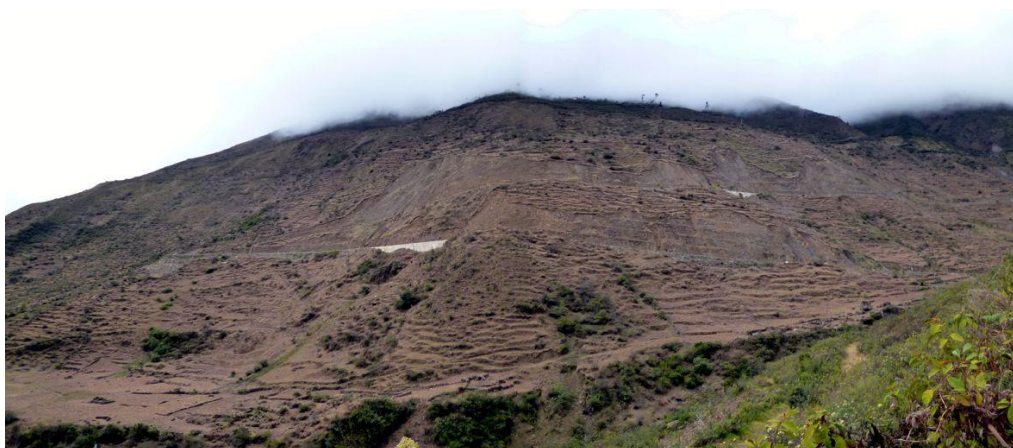
Foto 48: Dos desarrollos de la carretera Interoceánica cerca de la localidad de Marcapata, se presentan taludes inestables por trabajos de ampliación de carretera.

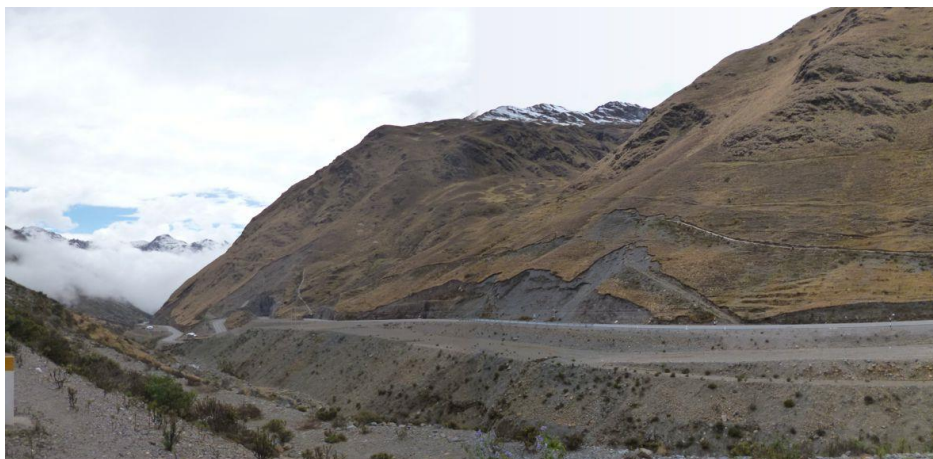
Foto 54: Talud superior inestable por trabajos de ampliación de carretera interoceánica, compromete substrato de pizarras, filitas y depósitos coluviales, a la altura del km 109+900.

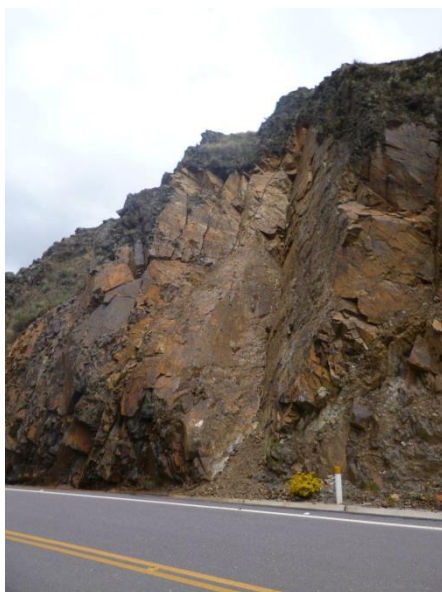
Foto 62: Caída de bloque de roca por mecanismo de falla en cuña, km 52+400 de la carretera Interoceánica.

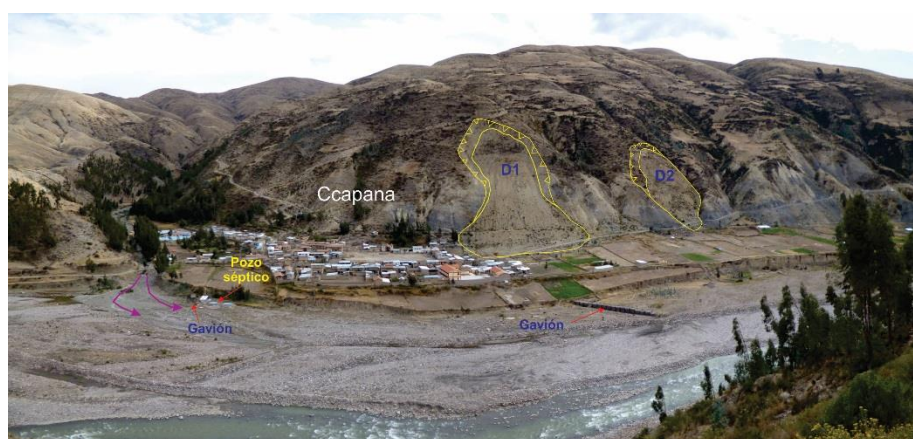
Foto 63: Poblado de Ccapana, se ha señalado los deslizamientos, se tienen también erosión fluvial en la margen izquierda del río Mapocho.

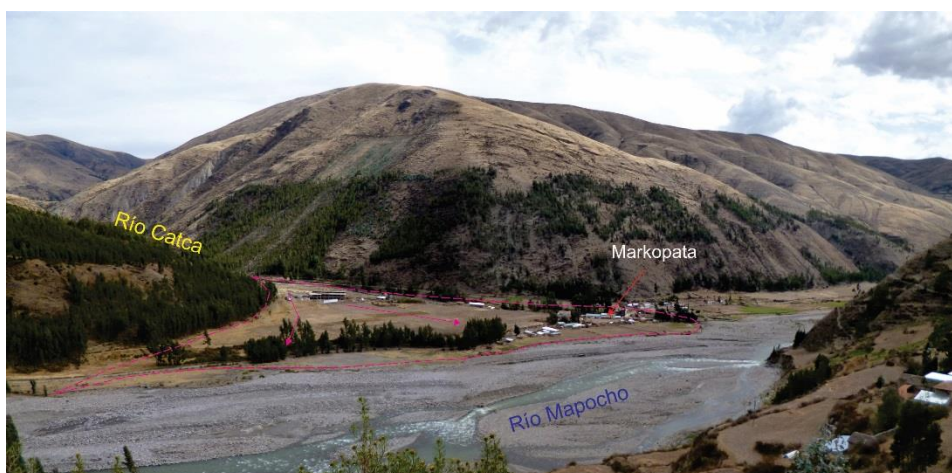
Foto 64: Erosión fluvial en la margen izquierda del río Mapocho a la altura del poblado de Markopata.
