INSTITUTO GEOLÓGICO MINERO Y METALURGICO

**INFORME TECNICO  
GEOLOGIA AMBIENTAL**

**ZONAS CRÍTICAS POR PELIGROS GEOLÓGICOS EN LA  
REGIÓN CUSCO**

LIMA - PERÚ  
2015

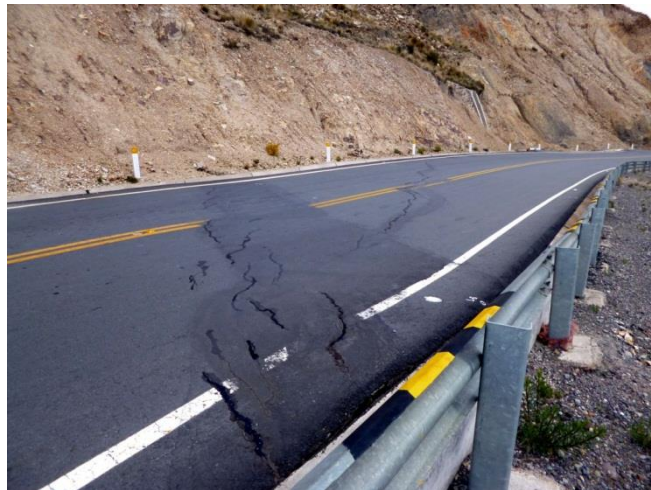
Foto 66: Plataforma de carretera asfaltada agrietada y con asentamientos.

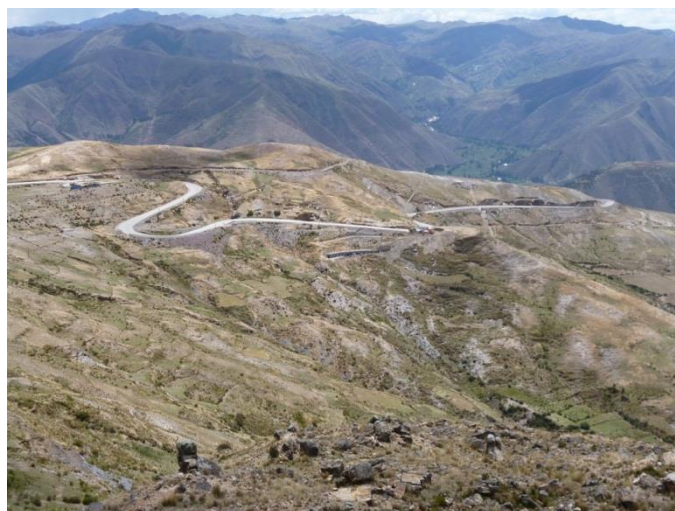
Foto 67: Asentamiento de plataforma de carretera Interoceánica en el km 10+380, se están realizando trabajos de estabilización.

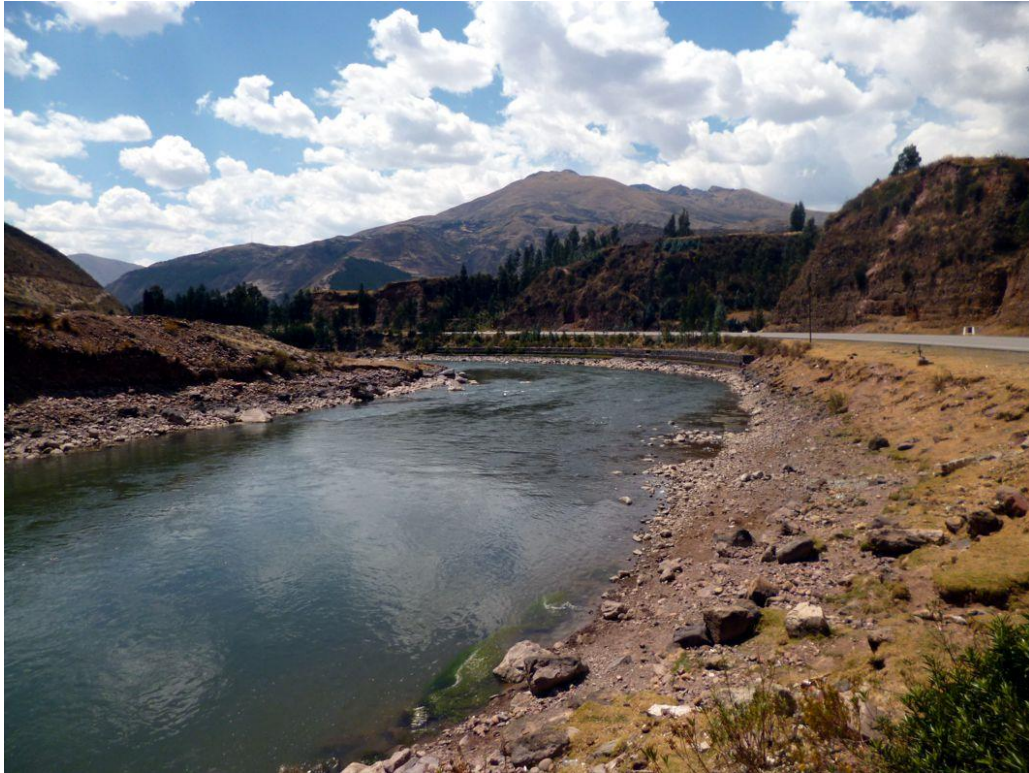
Foto 71: Erosión fluvial en el sector de Cusipata, afecta carretera.

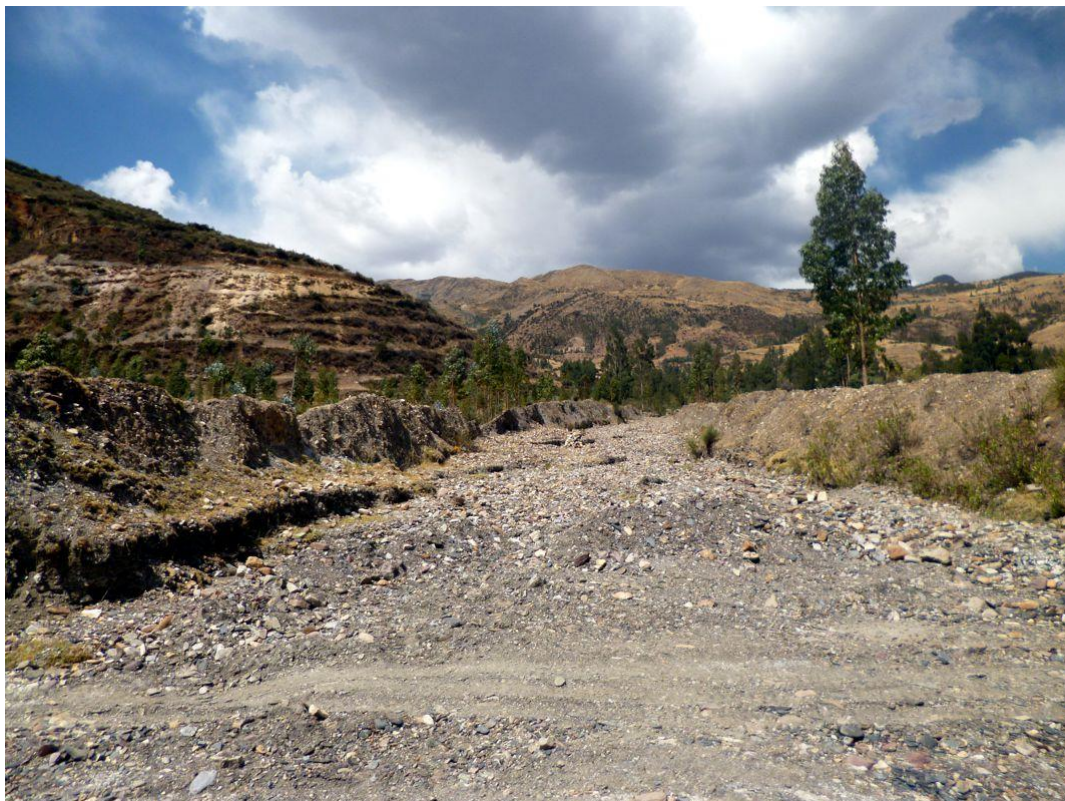
Foto 72: Flujo de detritos que baja por quebrada activa, el cauce se presenta colmatado, el poblado de Ccolcca se asienta en el cono deyeectivo de la quebrada, la carretera hacia Sicuani cruza este depósito también.

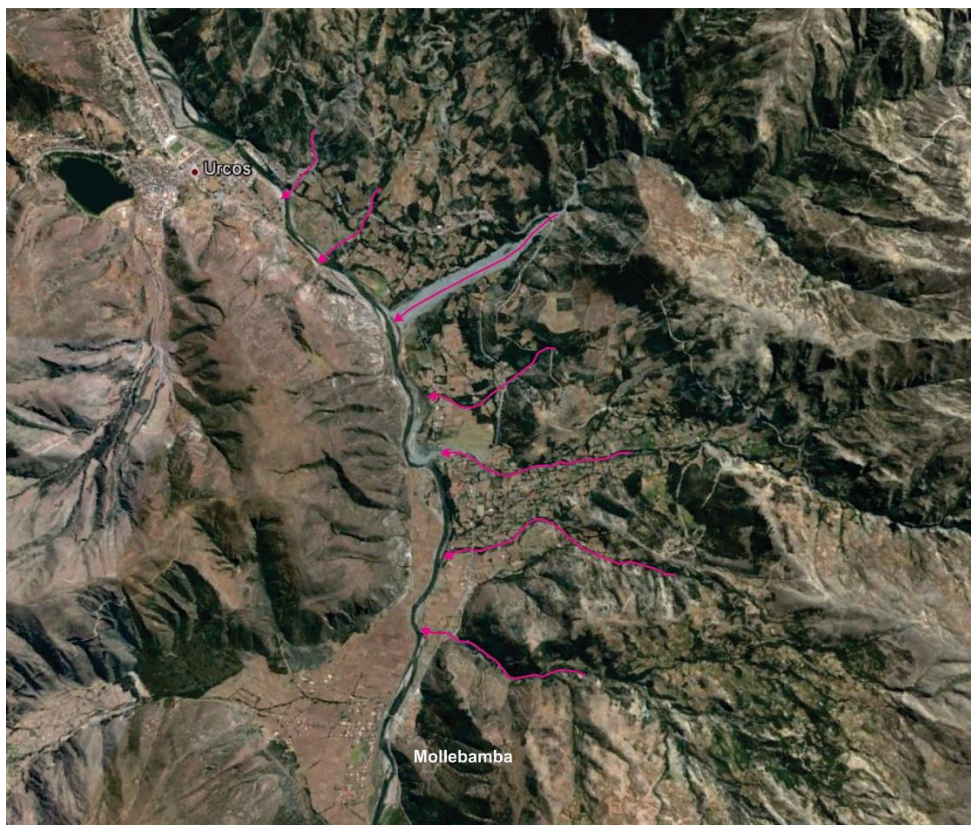
Figura 11: Tramo de carretera entre Urcos y Molebamba cruza varias quebradas activas por donde discurren flujos.

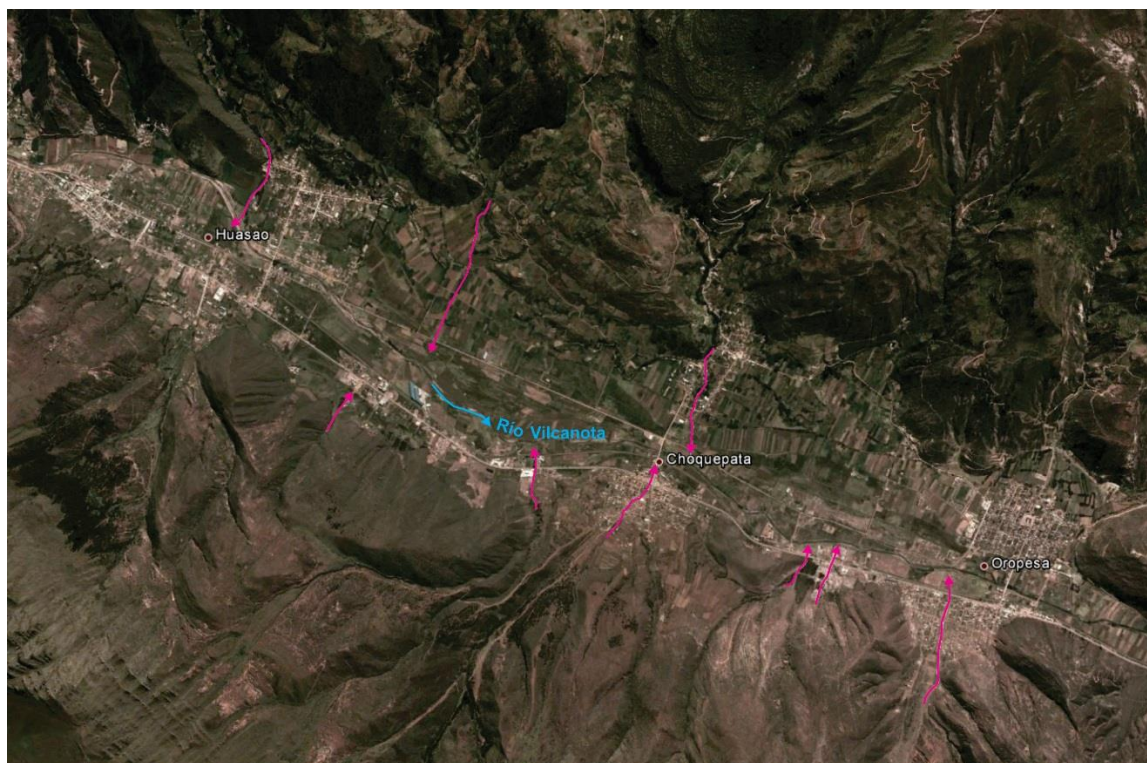
Figura 12: Valle del río Vilcanota entre los poblados de Huasao y Oropesa, se tienen problemas de erosión fluvial en ambas márgenes del río Vilcanota; flujos de detritos discurren por varias quebradas.

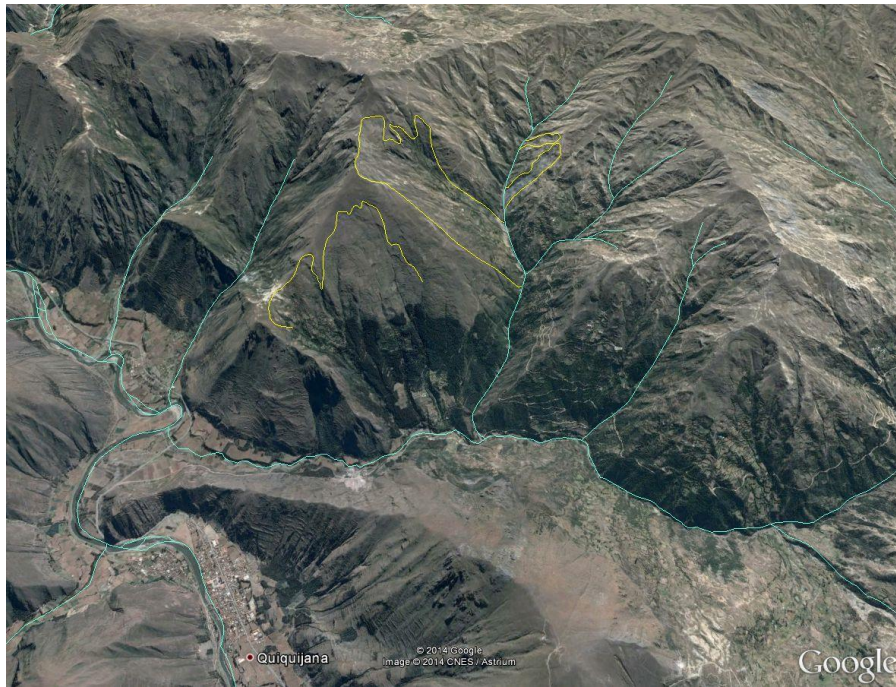
Figura 13: Quebrada Chullo, se han señalado con líneas de color amarillo las zonas de arranque de eventos activos en la quebrada.

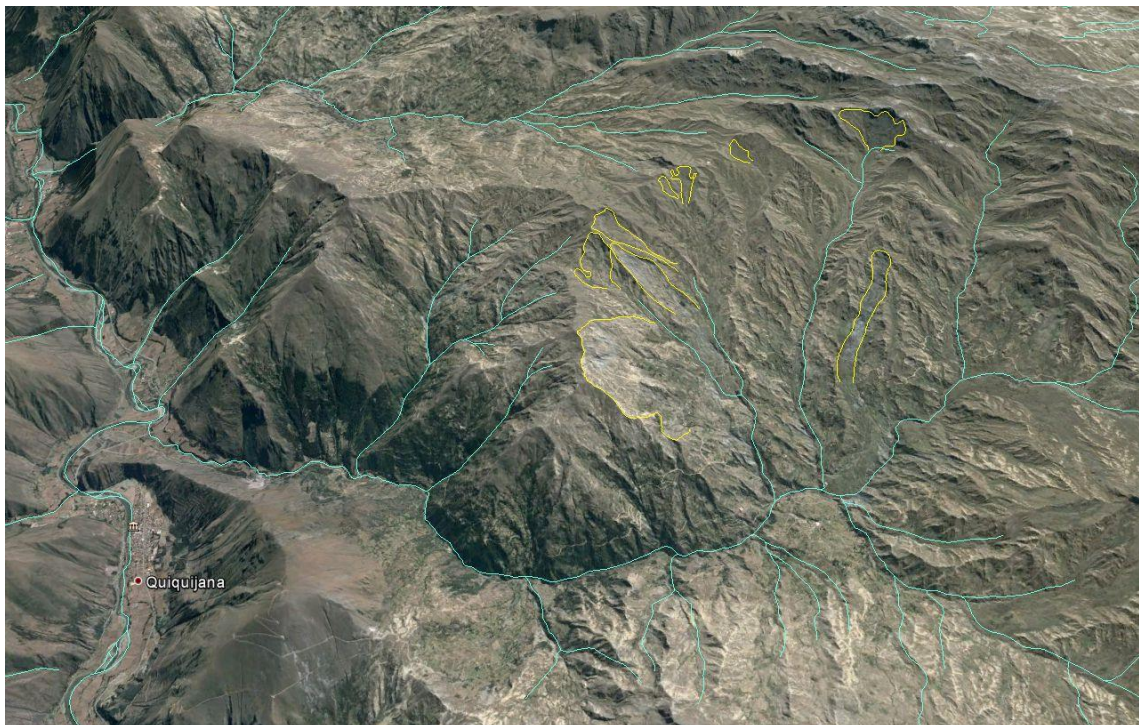
Figura 14: Laderas superiores del río Uchuymayu (río Llapa) donde se resalta con líneas amarillas las zonas de arranque de eventos activos.

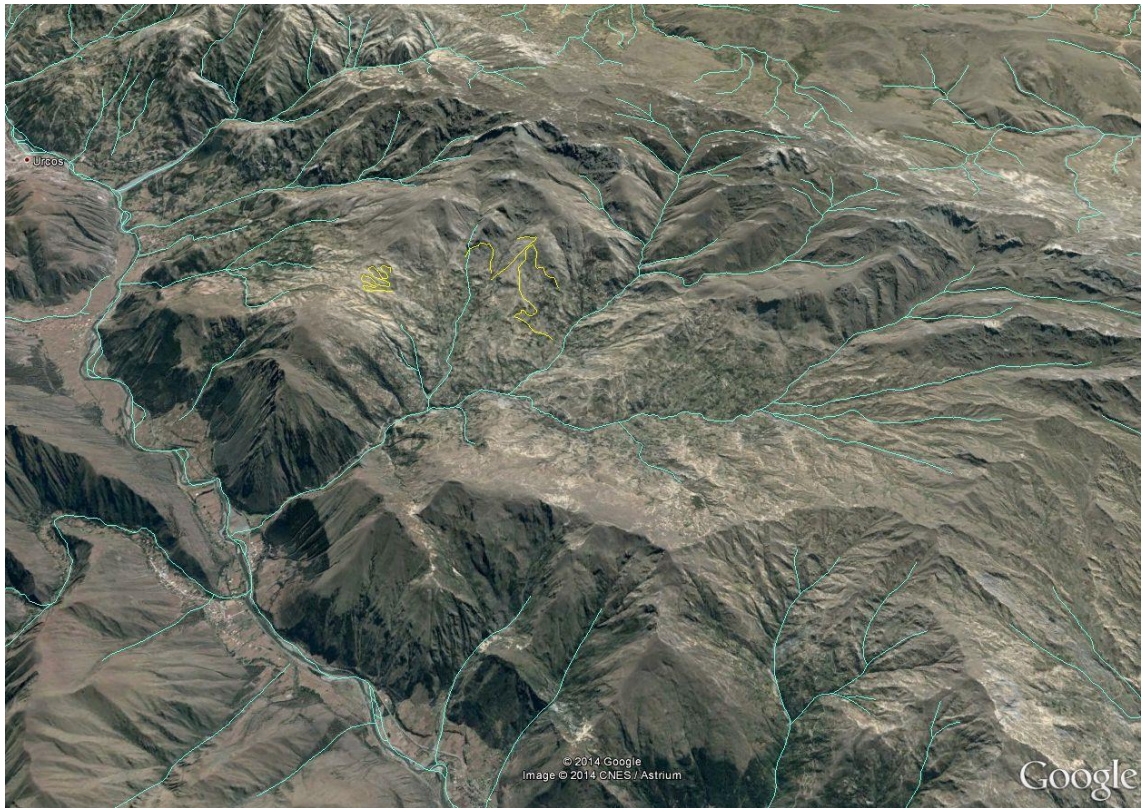
Figura 15: Imagen google earth donde se indica con líneas amarillas algunas de las zonas de arranque de movimientos en masa dentro de la cuenca media de la quebrada Huarachajaja.

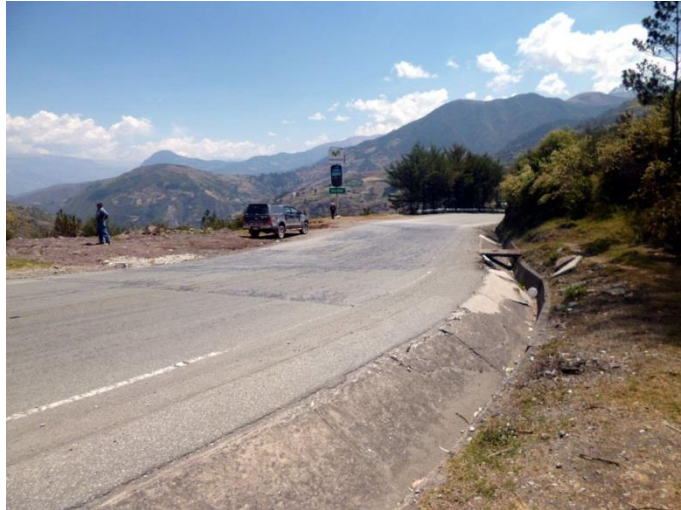
Foto 73: Asentamiento de plataforma y pérdida de asfalto en el km 898 de la vía Abancay-Cusco.

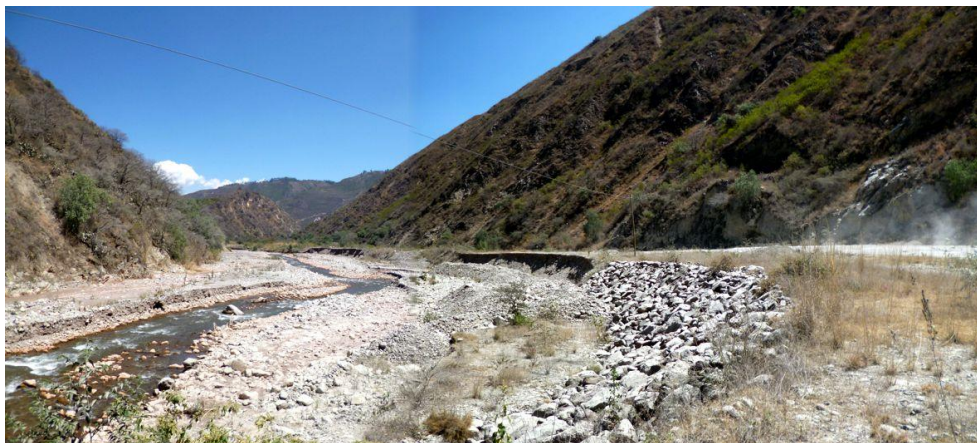
Foto 74: Erosión fluvial en la margen derecha del río Colorado, afectó la carretera Abancay-Cusco.

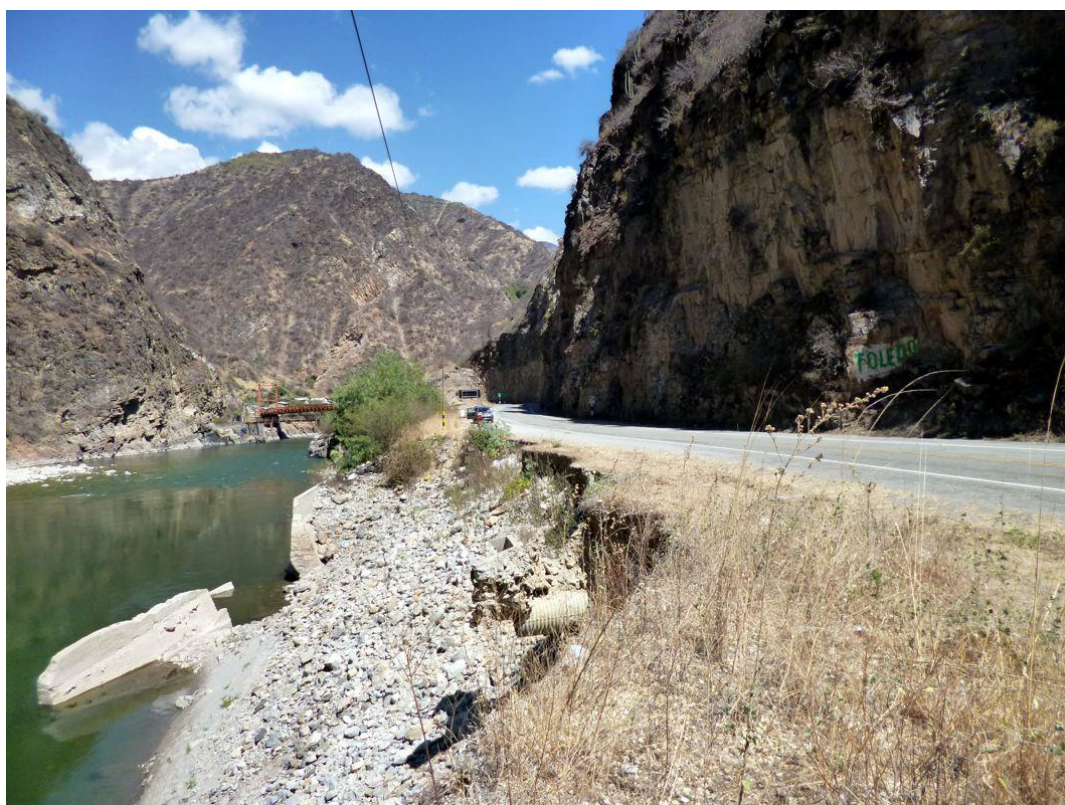
Foto 77: Erosión aguas en el talud inferior de carretera, margen derecha del río Apurímac, cerca al puente Cunyac.

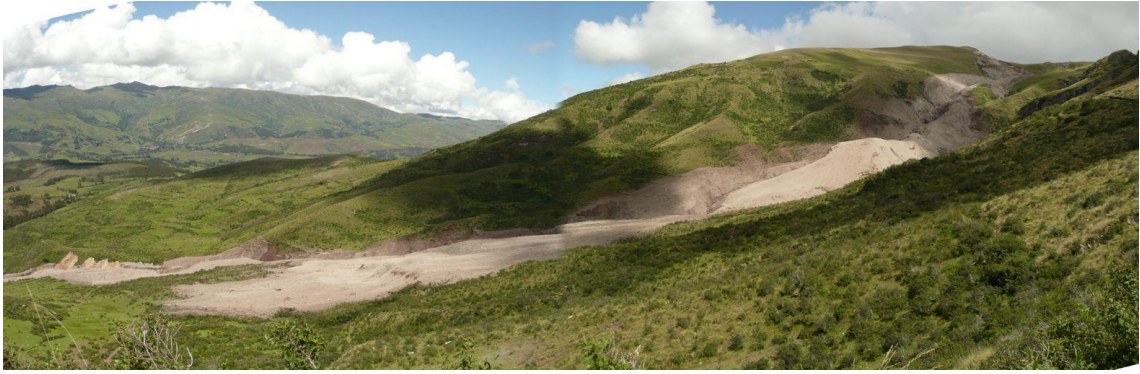
Foto 78: Cabecera de la quebrada Qenqo donde se originó el deslizamiento flujo de detritos que afectó del poblado de Zurite.

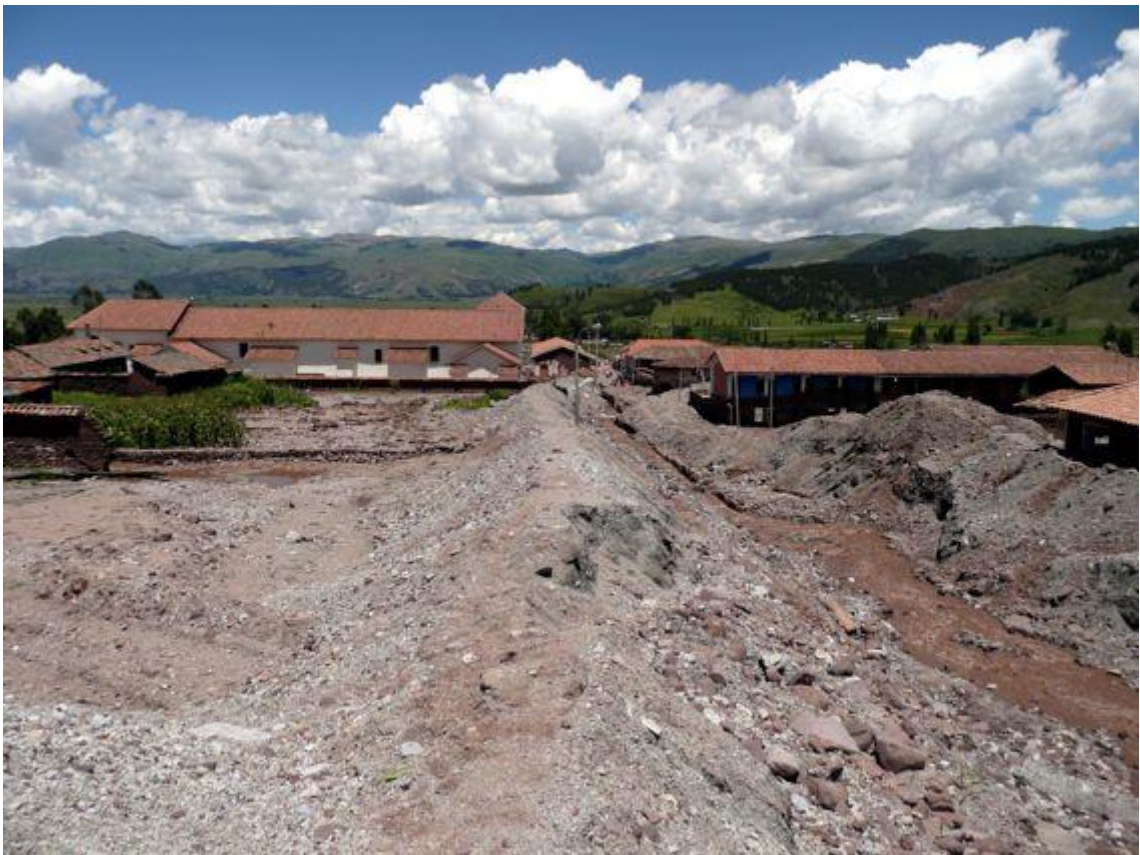
Foto 79: Cauce colmatado de la quebrada Qenqo, el material transportado superó la capacidad de carga del canal produciéndose desbordes y la formación de albardones. El flujo de detritos afectó viviendas y calles de Zurite.

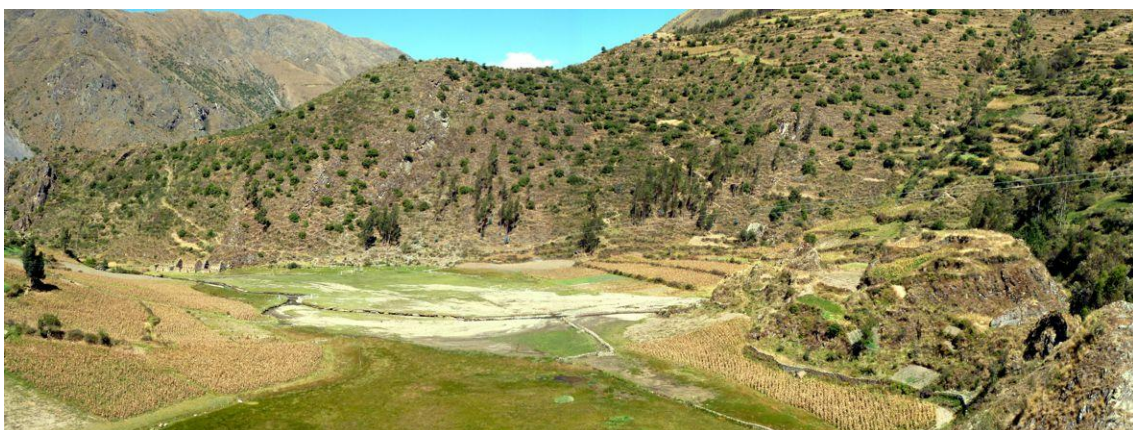
Foto 88. Materiales del flujo de detritos del río Patacancha se depositaron en un valle de represamiento, de esta forma no llego hasta la localidad de Ollantaytambo.

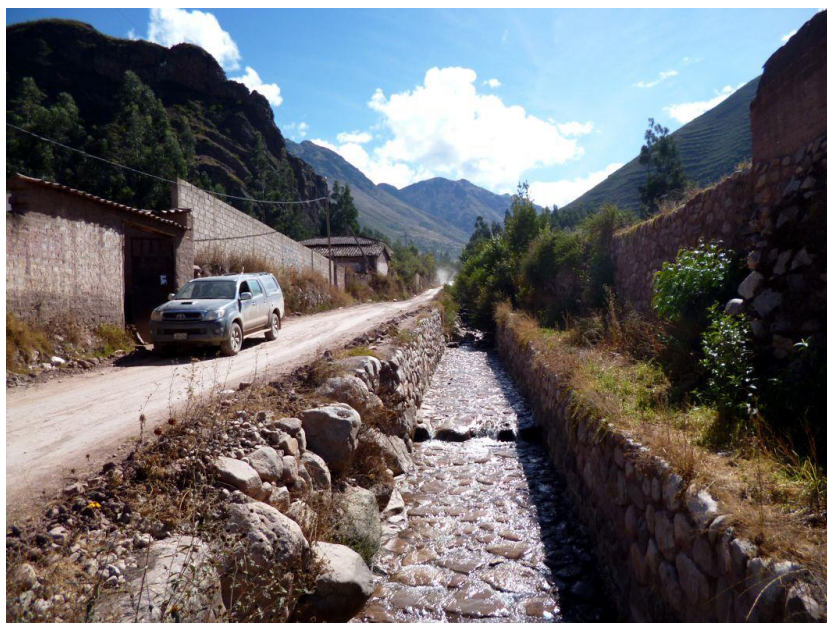
Foto 92: Tramo encausado de la quebrada Chicón en la localidad de Urubamba.

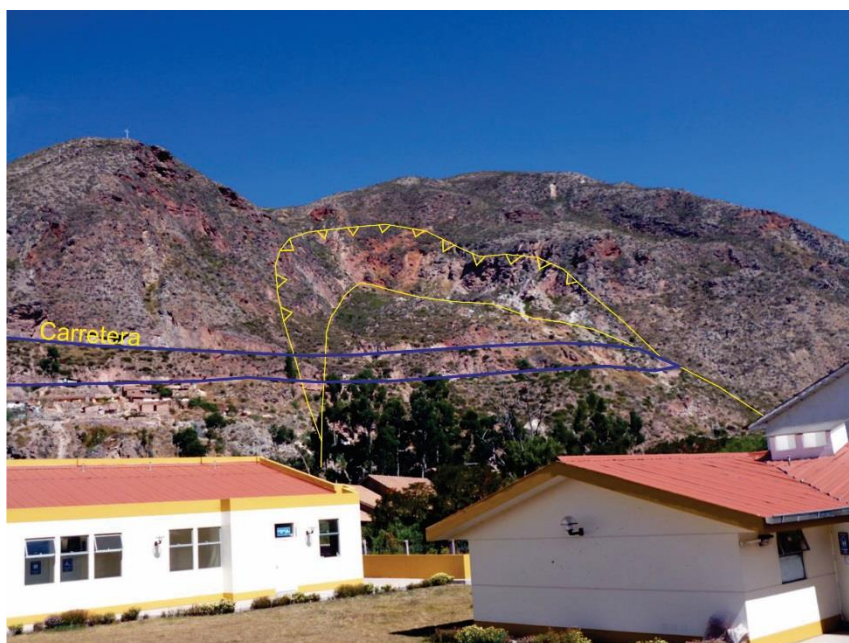
Foto 93: Deslizamiento que produce el asentamiento de la carretera que permite el acceso a Urubamba.

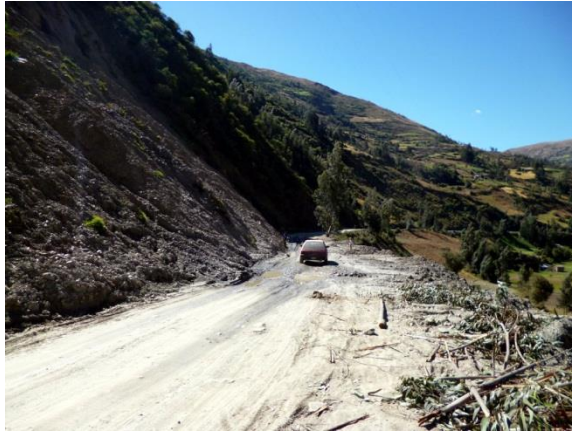
Foto 94: Derrumbe-flujo de detritos en el talud superior de carretera que conduce de Paucartambo a Challabamba.

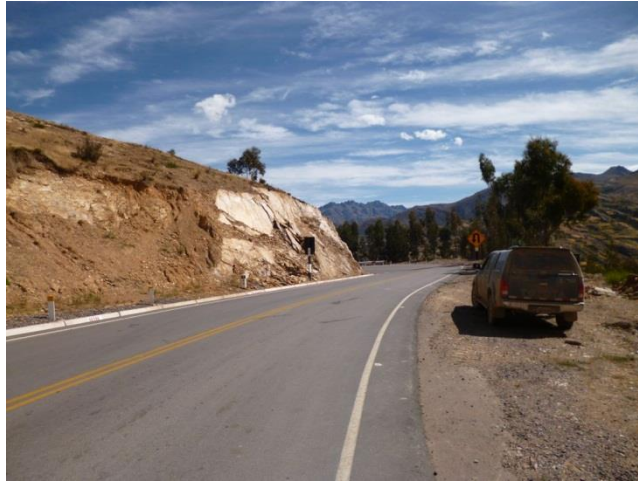
Foto 100. Talud superior de carretera conformado de filitas y pizarras, bloques caen por falla planar.

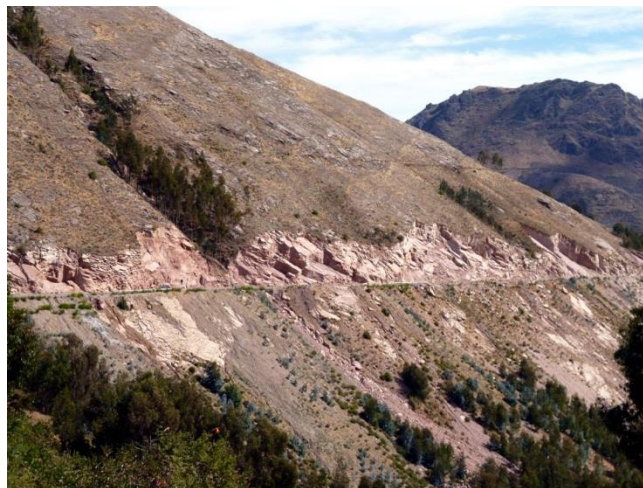
Foto 101: Secuencia de la Formación Huancané que se inclina a favor de la pendiente de la ladera, caída de bloques por falla planar entre el km 12+100 al 16+100 de la carretera a Huancarane.

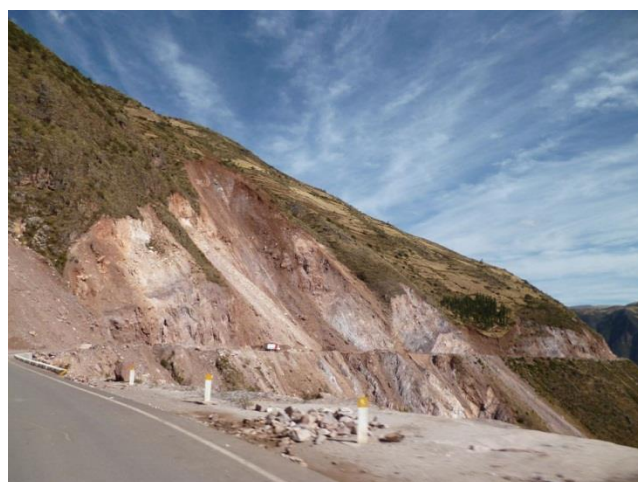
Foto 102: Taludes de más de 40 m de altura en la vía a Huancarani, material caído obstruye la vía.

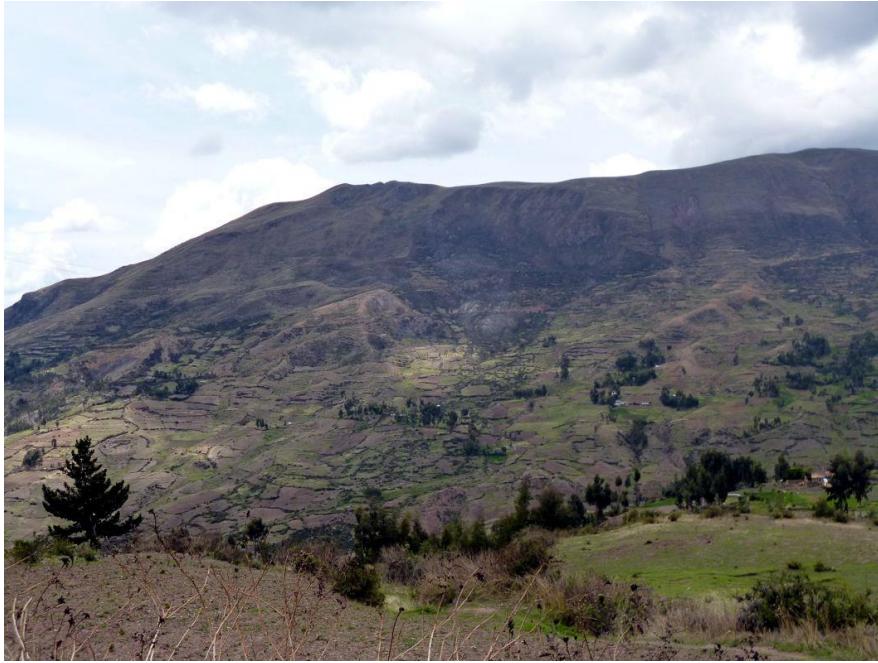
Foto 103: Deslizamiento rotacional antiguo reactivado en el cerro Jachi, produce asentamientos en plataforma de carretera.

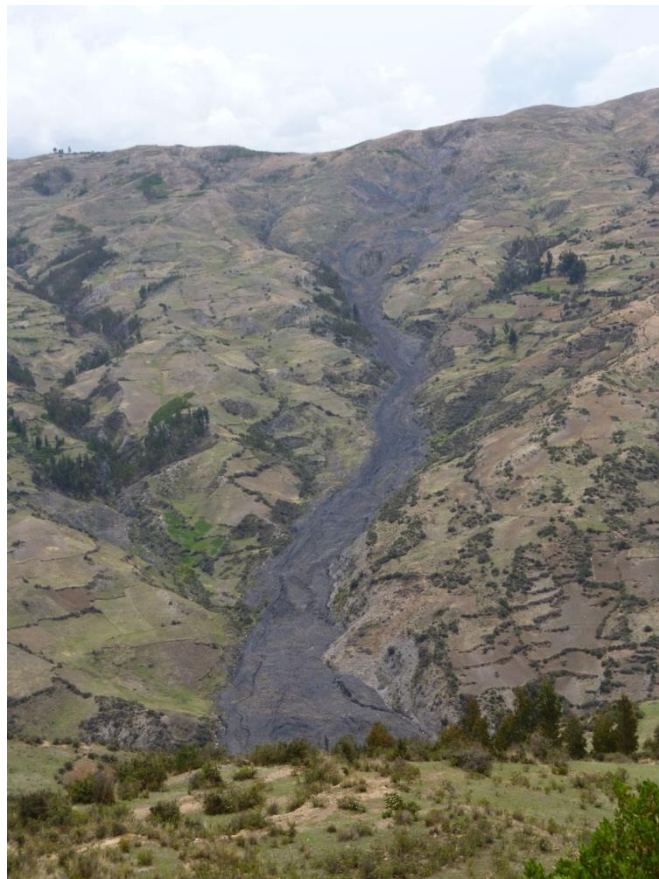
Foto 104: Derrumbe-flujo de detritos cerca al poblado de Jaquira, zona de arranque inicia en el talud inferior de carretera.

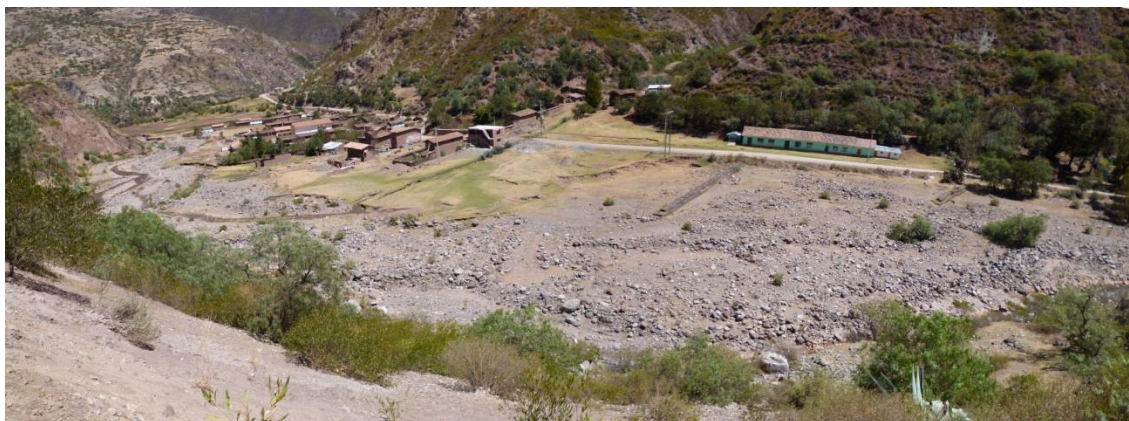
Foto 109: Valle del río Paruro y del poblado de Cusibamba bajo asentado en su margen izquierda cerca a la desembocadura en el río Apurímac, afectado por procesos de erosión fluvial y huaicos, se han colocado espigones con gaviones para evitar que el poblado sea afectado.

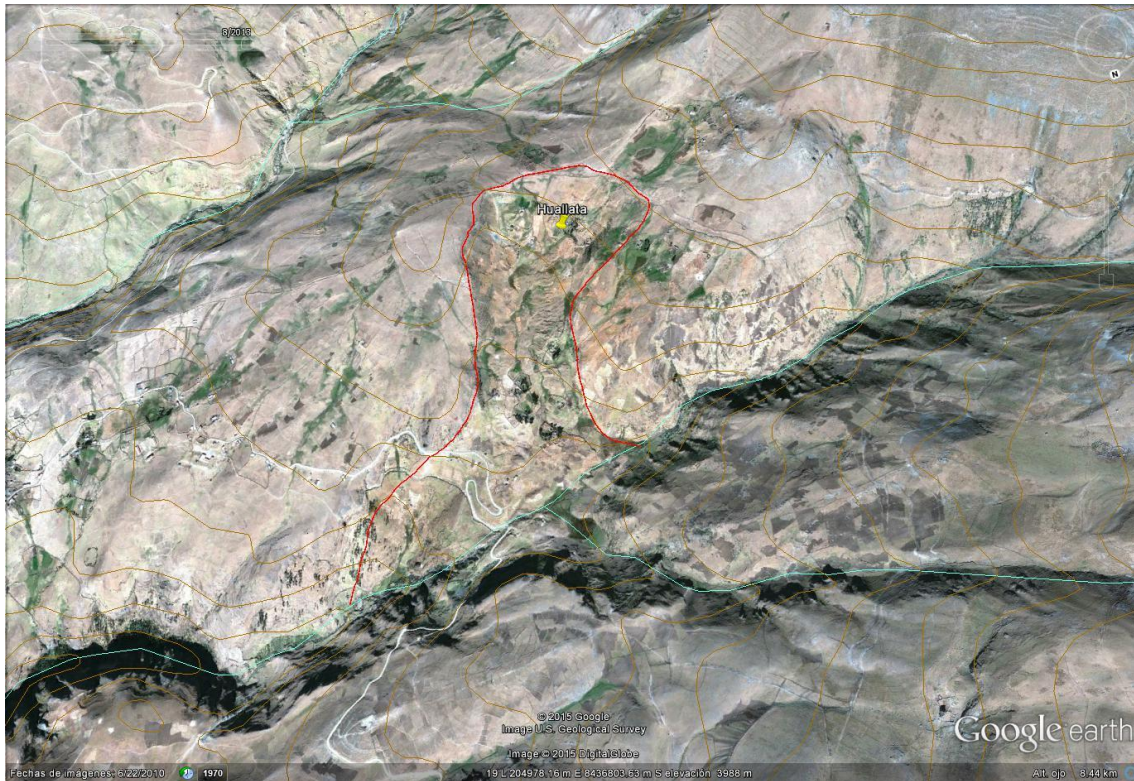
Figura 16: Imagen Google Earth con vista al suroeste donde se han delineado con línea roja el limite aproximado del flujo de tierra.

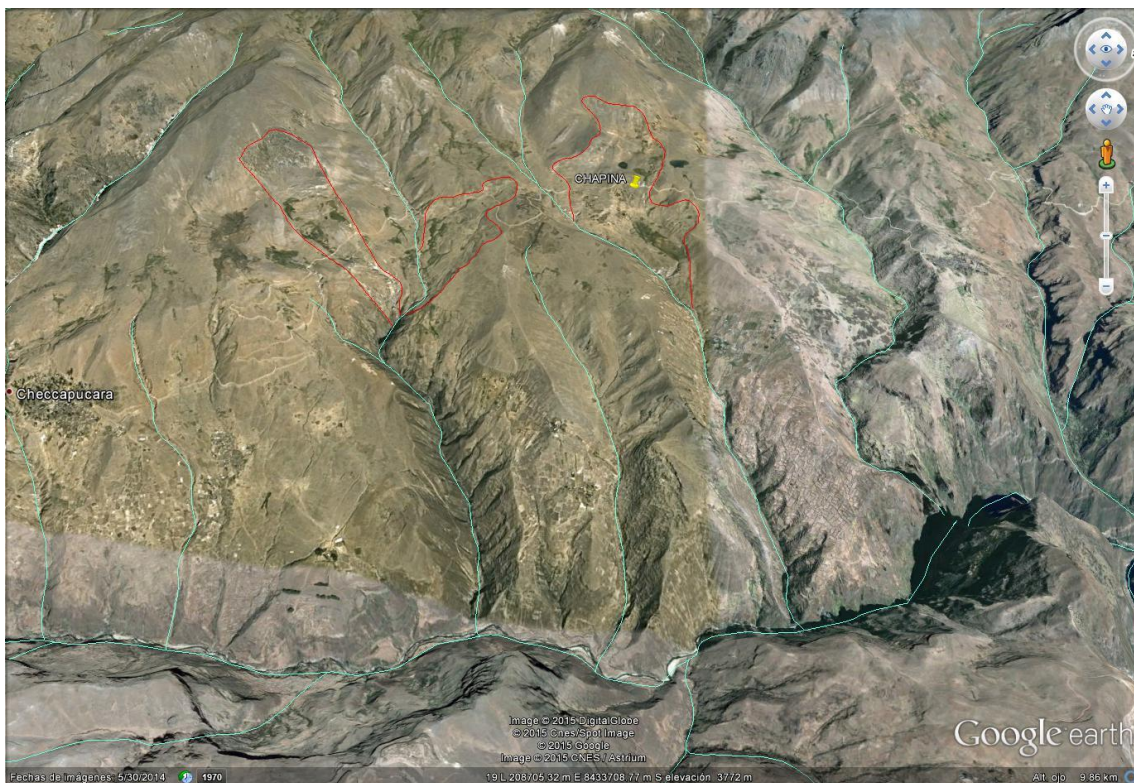
Figura 17: Limites aproximados de los deslizamientos activos en los sectores de Chapina e Irobamba, delineados con líneas rojas.

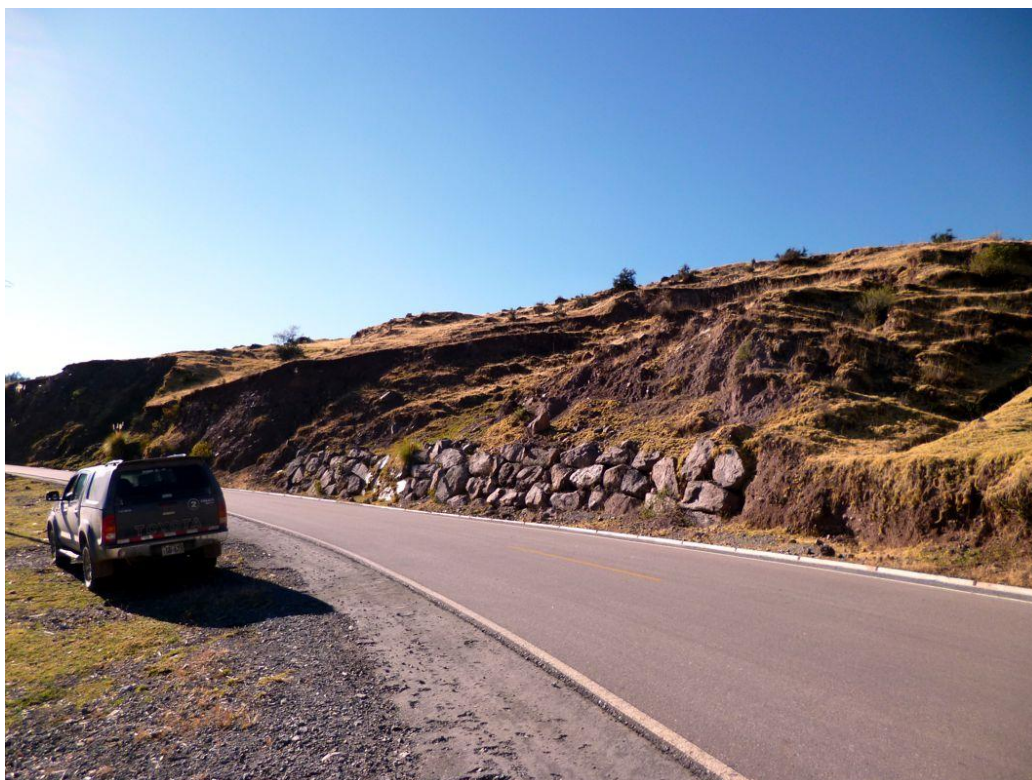
Foto 110: Carretera Acomayo-Pitumarca, zona donde se presenta asentamiento en el talud superior de carretera por efectos de un deslizamiento activo.

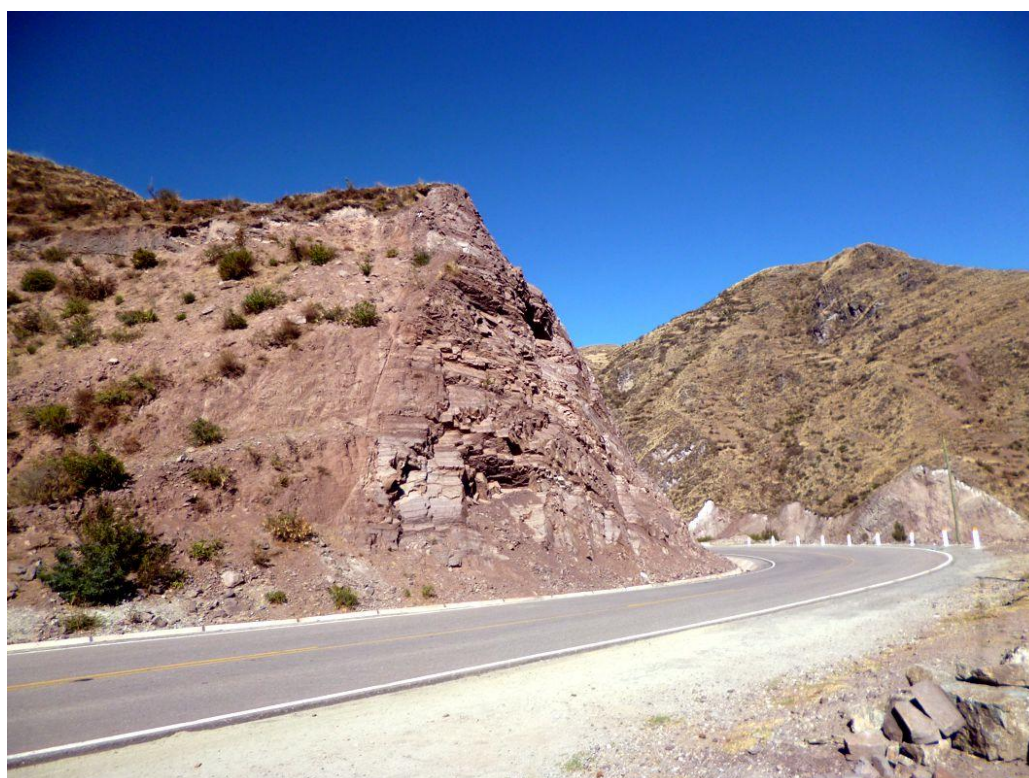
Foto 111: Km 24 de la carretera Acomayo-Pitumarca, con taludes de corte subverticales en capas rojas, las caídas de material están controladas por la estratificación de las capas de roca, la familia de fracturas y la dirección del trazo de carretera.

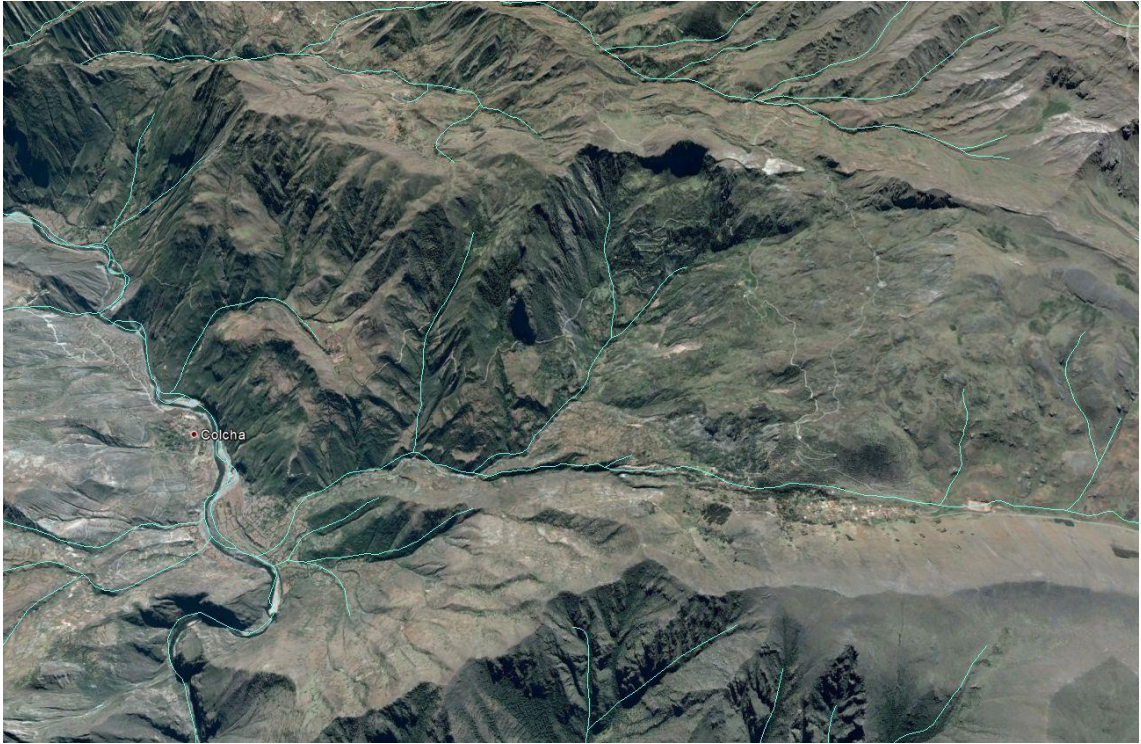
Figura 18: Quebrada Saramayo donde se presentan derrumbes y deslizamientos reactivados que producen el asentamiento de la carretera hacia la localidad de Colcha.

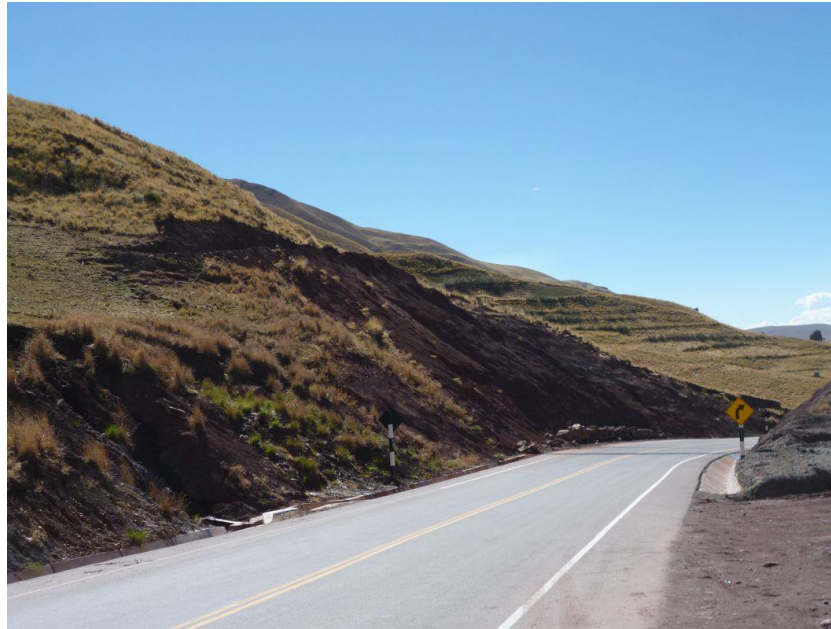
Foto 112: Derrumbe en el talud superior entre el km 14+300 al km 15+900 de la carretera Sicuani-El Descanso-Espinar.

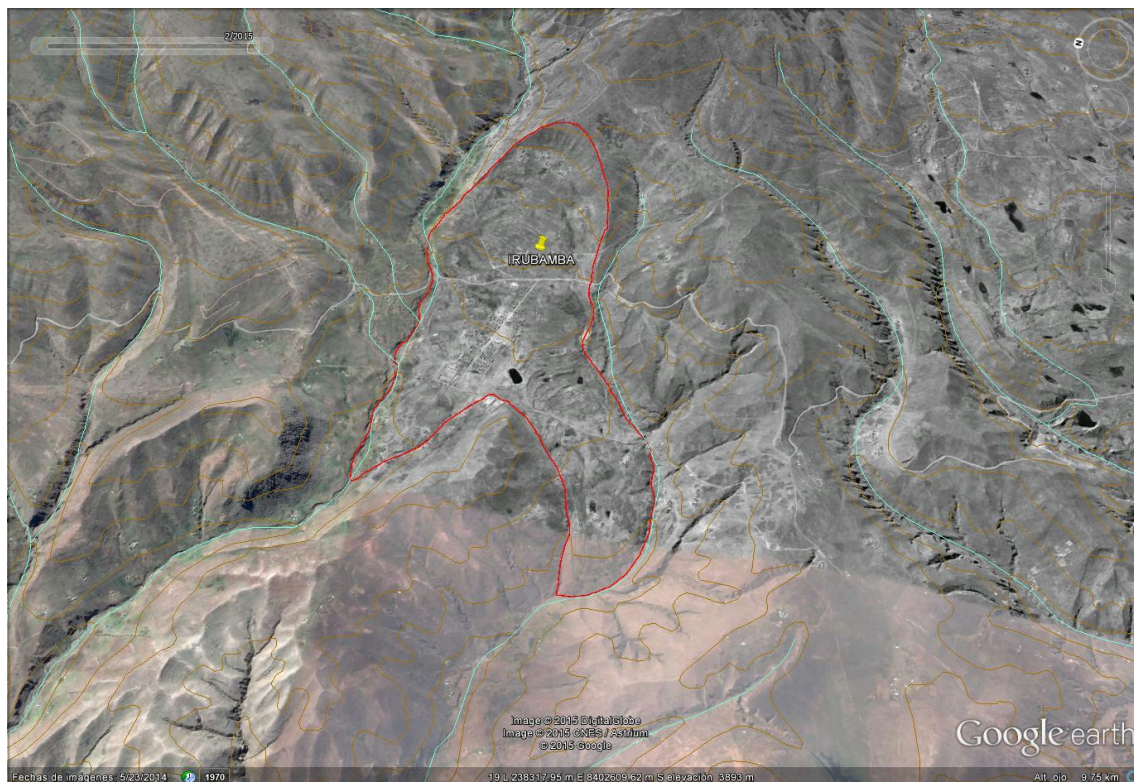
Figura 19: Vista del flujo de tierra en los sectores de Irubamba y Tejapampa, limitados con línea roja.

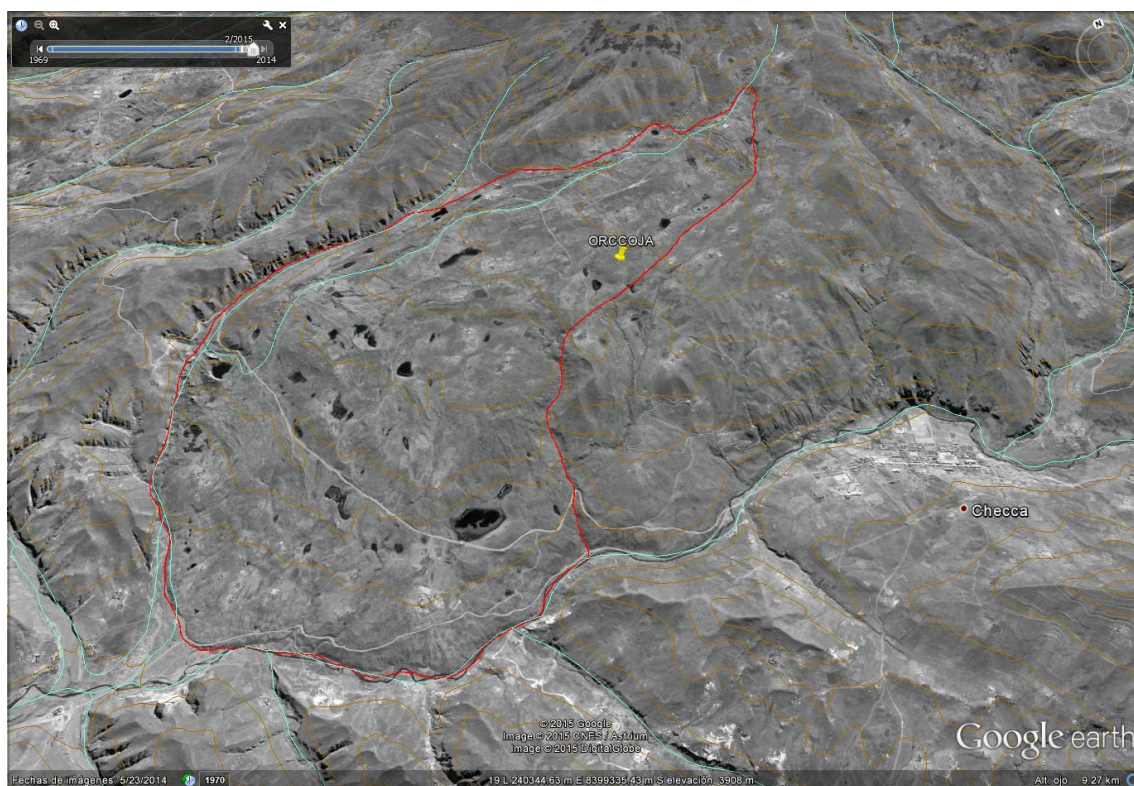
Figura 20: Vista del deslizamiento activo de Orccoja y Caracota, localizado muy cerca de la localidad de Checca.

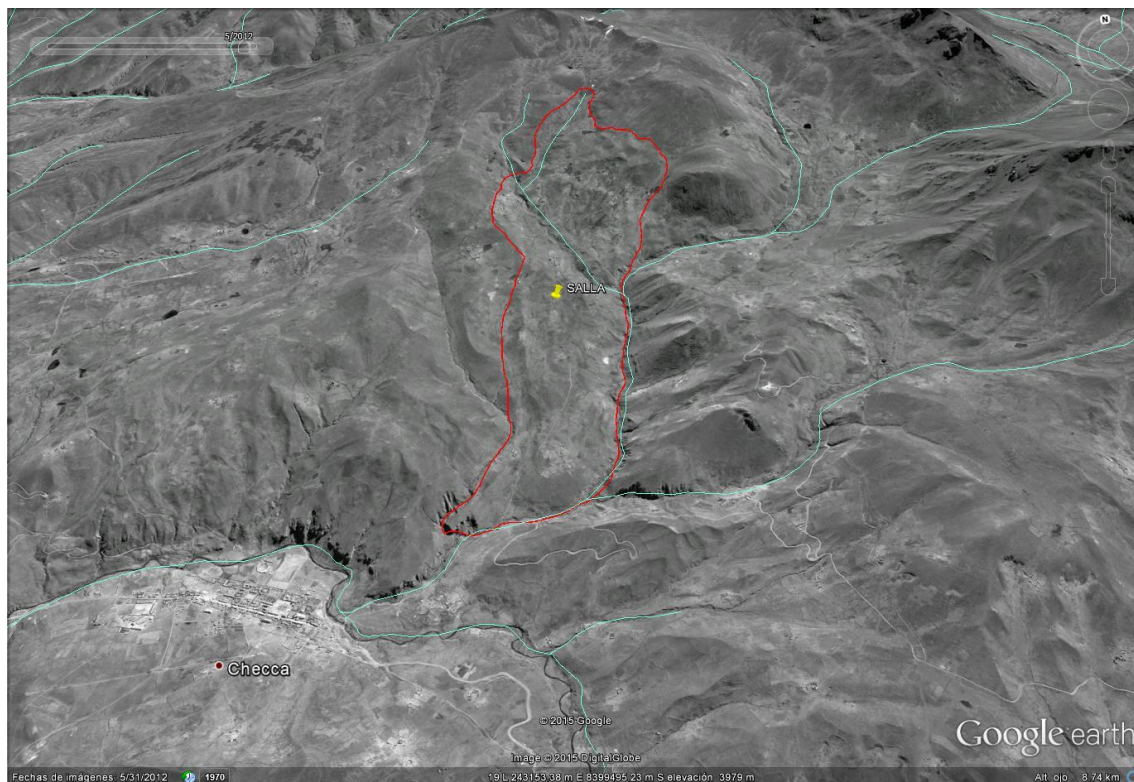
Figura 21: Imagen Google Earth donde se delimita con línea roja el flujo de tierra en las localidades de Salla y Tarucuyo, muy cerca de Checca.
