INSTITUTO GEOLÓGICO MINERO Y METALURGICO

**INFORME TECNICO  
GEOLOGIA AMBIENTAL**

**ZONAS CRÍTICAS POR PELIGROS GEOLÓGICOS EN LA  
REGIÓN CUSCO**

LIMA - PERÚ  
2015

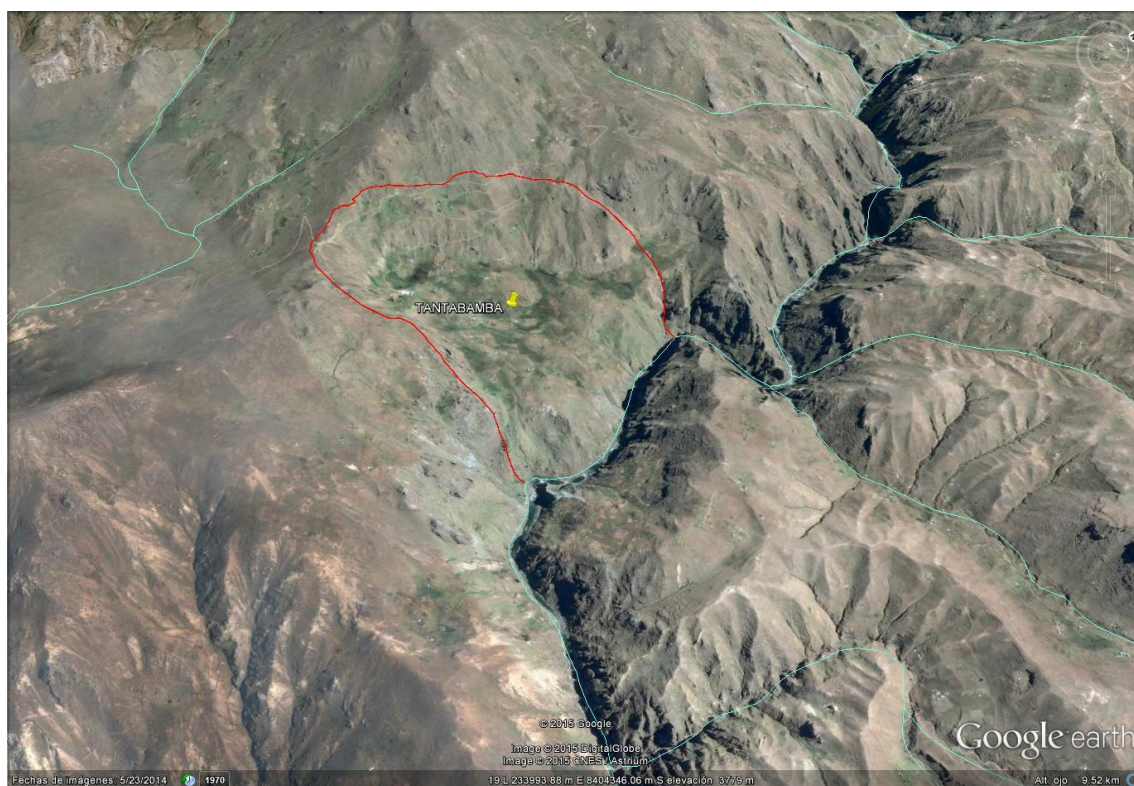
Figura 22: Vista del mega deslizamiento en el sector de Tantabamba, limitado con línea roja.

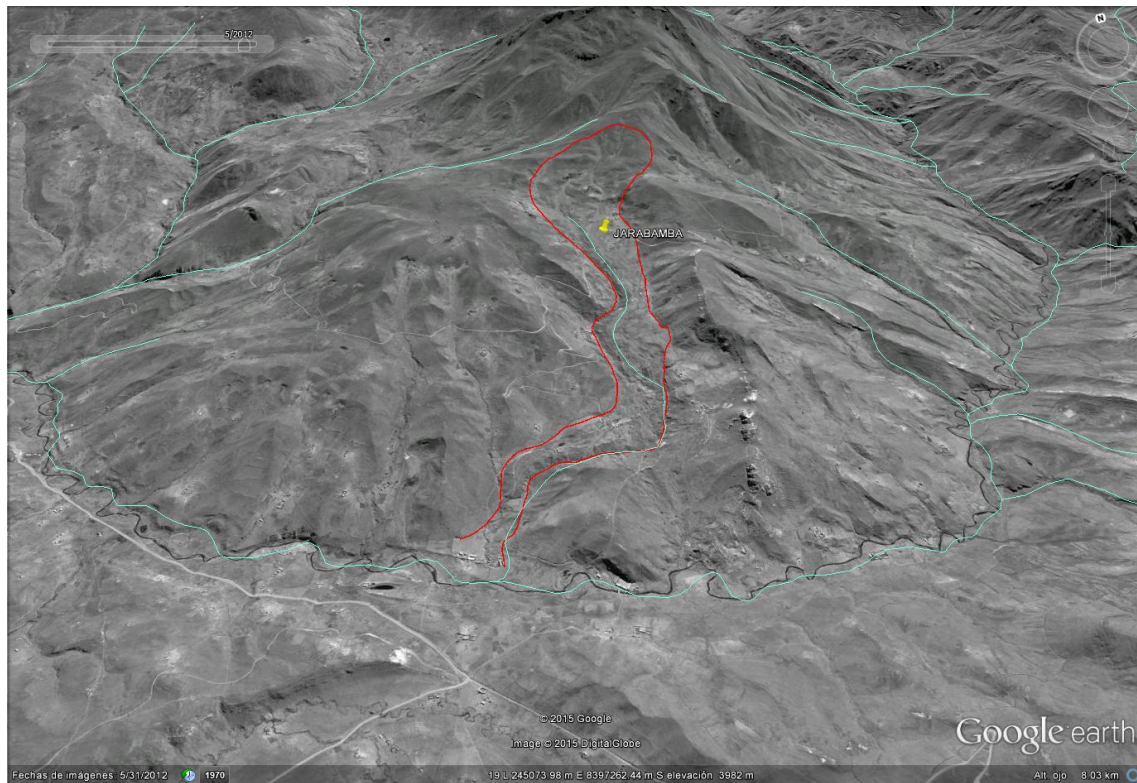
Figura 23: Imagen Google Earth donde se delimito el flujo de tierra de Jarabamba (línea roja), en la imagen también es posible observar otros eventos de flujos de tierra de menor dimensión en el lado izquierdo del señalado.
