INSTITUTO GEOLÓGICO MINERO Y METALURGICO

**INFORME TECNICO  
GEOLOGIA AMBIENTAL**

**ZONAS CRÍTICAS POR PELIGROS GEOLÓGICOS EN LA  
REGIÓN ICA**

LIMA - PERÚ  
2014

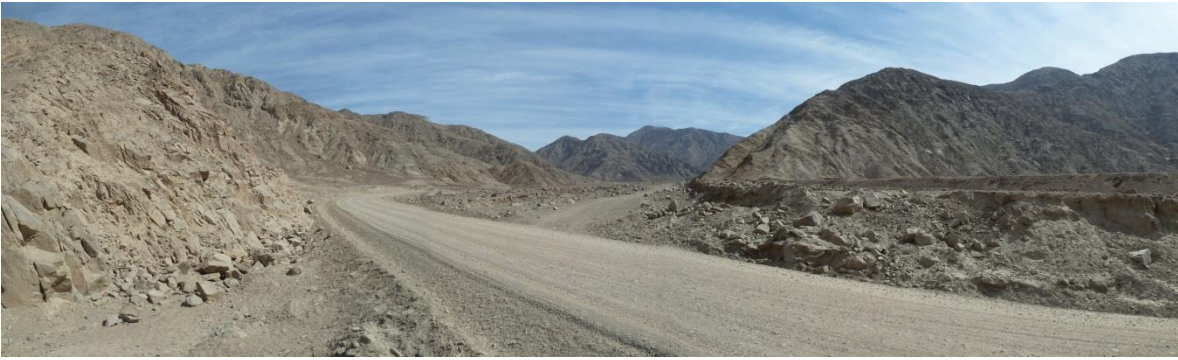
No.	REFERENCIA DE INVENTARIO	SECTOR (DISTRITO)	PELIGRO GEOLÓGICO	COMENTARIO GEODINÁMICO	VULNERABILIDAD Y/O DAÑOS OCACIONADOS	RECOMENDACIONES
1	174431180/GA25C/2011-2012 174431181/GA25C/2011-2012 174431182/GA25C/2011-2012 174431184/GA25C/2011-2012 TAT-133 /FRANJAS 1,2,3,4	Carretera Chinchacapillas, tramo Culebrillas-Huancor.  Distrito: ALTO LARAN	Erosión Fluvial, flujo de detritos, derrumbes, caída de rocas	Erosión en la margen izquierda del río San Juan, afecta tramo de unos 6,5 km de carretera. Las quebradas Ayoque, Almacén y otras de menor recorrido, pueden acarrear flujos de detritos que podrían cortar el tránsito hacia la localidad de Capillas. Caída de rocas desde el talud superior de carretera, substrato fracturado (Foto 1 y 2)	Erosión en el talud inferior de carretera, los flujos pueden afectar cultivos en valles de quebradas.	<ul style="list-style-type: none"> <li>- Enrocado y canalización de cauces de quebradas.</li> <li>- Construcción de muros y defensas ribereñas.</li> </ul>

Foto 1: Tramo Culebrillas trazado en cauce de quebrada que se activa excepcionalmente, puede ser afectada por flujos de detritos.

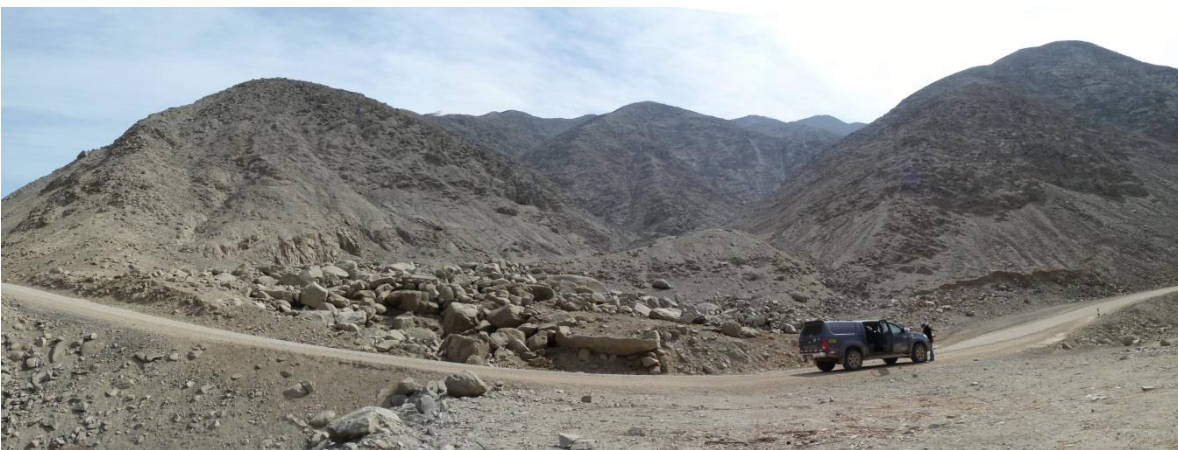
Foto 2: Flujo de detritos excepcional a la altura del km 34 de la carretera a Capillas y Tantará.

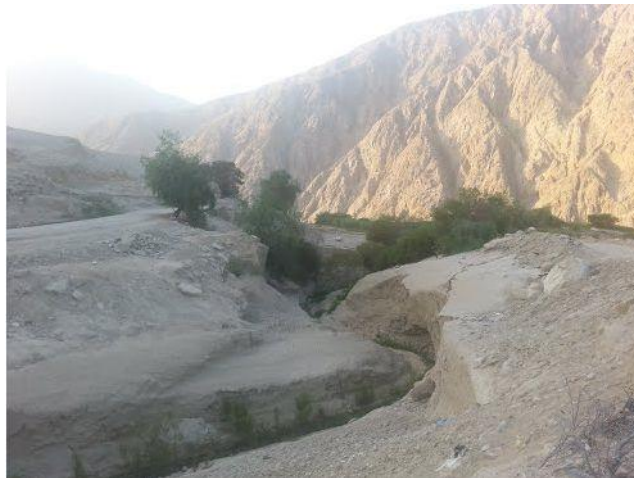
2	FRANJAS 3	Quebrada Santa Catalina-Poblado de Huachinga  Distrito: ALTO LARAN	Flujo de detritos (huayco)	Tamo de carretera de un kilómetro de carretera a Capillas cruza la quebrada y está trazada en el abanico proluvial. Poblado de Huachinga se asienta muy cerca de la quebrada. Pueden presentarse flujos excepcionalmente. (foto 3 y figura 4)	Puede afectar tramo de carretera y viviendas del poblado de Huachinga que se asientan cerca del cauce de la quebrada Santa Catalina.	<ul style="list-style-type: none"> <li>- Limpieza y canalización de quebrada.</li> <li>- Prohibir que se construyan viviendas cerca del cauce de la quebrada.</li> </ul>

Foto 3: Quebrada Santa Catalina por donde discurren flujos de detritos excepcionalmente.

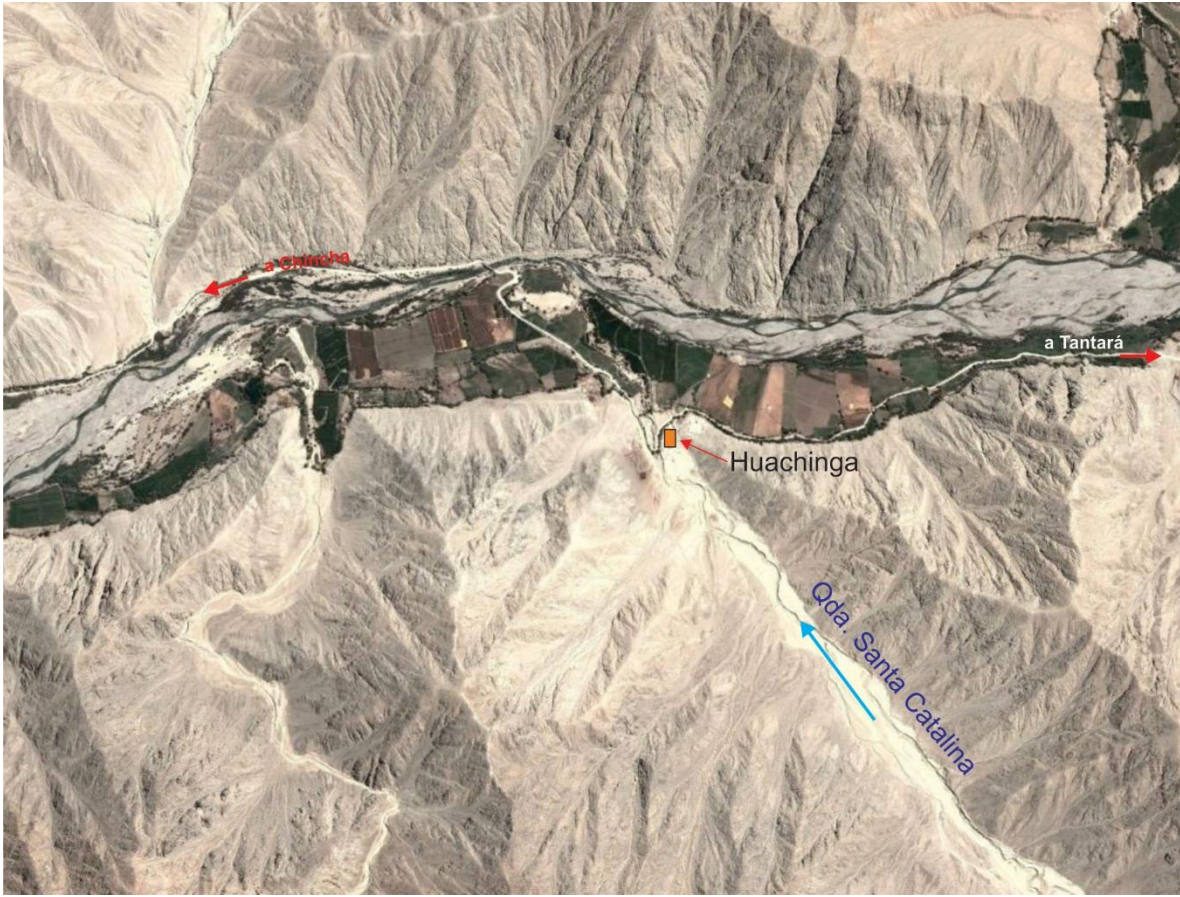
Figura 4: Imagen Google Earth, donde se puede observar la carretera a Tantar\'a, el puente y el poblado de Huachinga que se asienta en la margen derecha de la quebrada Santa Catalina.

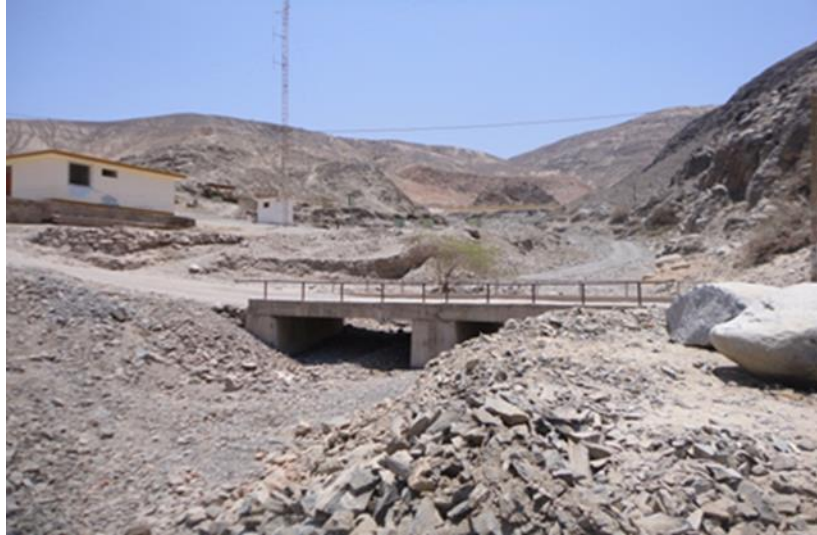
No.	REFERENCIA DE INVENTARIO	SECTOR (DISTRITO)	PELIGRO GEOLÓGICO	COMENTARIO GEODINÁMICO	VULNERABILIDAD Y/O DAÑOS OCASIONADOS	RECOMENDACIONES
3	184221029/ GA25C/2011-2012 184221030/ GA25C/2011-2012	Entre el sector de Quemado y Saramarca  Distrito: PALPA	Flujos de detritos	Las vertientes de quebrada se encuentran intensamente erosionadas y generan detritos que posteriormente se canalizan formando abanicos de flujo. En el depósito de huayco se encuentran asentadas viviendas y corrales de animales que pueden ser afectados cuando se reactiven las torrenceras. (foto 4)	Terrenos de cultivos, estancias, carretera, pontón.	<ul style="list-style-type: none"> <li>- Limpieza y encausamiento de quebrada.</li> <li>- Prohibir la construcción de viviendas cerca del cauce de quebradas.</li> </ul>
4	FRANJA 3	Panamericana Sur, sector de Río Grande-Palpa-Llipata  Distrito: PALPA	Inundación y erosión fluvial	Subidas de caudales de los ríos Grande, Palpa y Viscas pueden afectar terrenos de cultivo, la carretera Panamericana sur en un tramo de aproximadamente 19 km y viviendas. El río Viscas afecto el sector de Santa Ines con Inundación de terrenos en 1973, en 1998 rebasó muro de defensa de 800 m de longitud. Actualmente el cauce está colmatado. Presencia de torrenceras que se activan excepcionalmente, pueden cortar la carretera en varios tramos. (Figura 5)	Puede causar inundaciones y dañar terrenos de cultivo. Puede ser afectada la carretera por tramos.	<ul style="list-style-type: none"> <li>- Limpieza y descolmatado de cauce.</li> <li>- Mejoramiento de defensa ribereña.</li> </ul>

Foto 4: Sector de Saramarca, viviendas asentadas muy cerca de quebrada que se activa excepcionalmente y acarrea flujos.

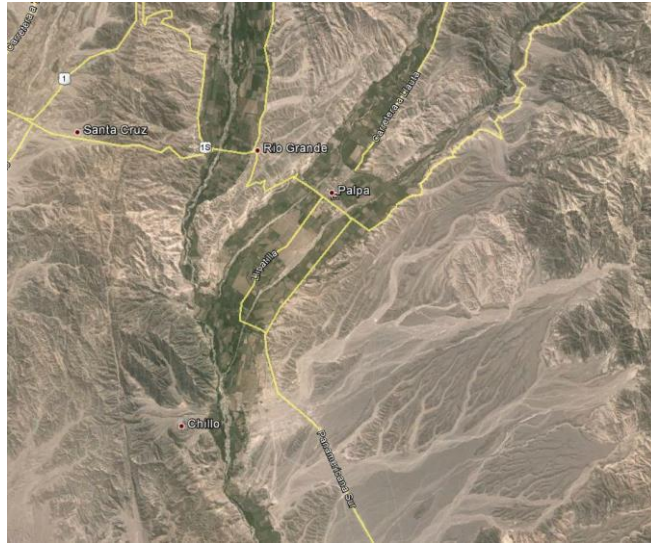
Figura 5: Imagen Google Earth, se observa la Panamericana Sur, las ciudades de Palpa, y río Grande, los cauces de los río y quebradas que pueden afectar viviendas y tramo de carretera.

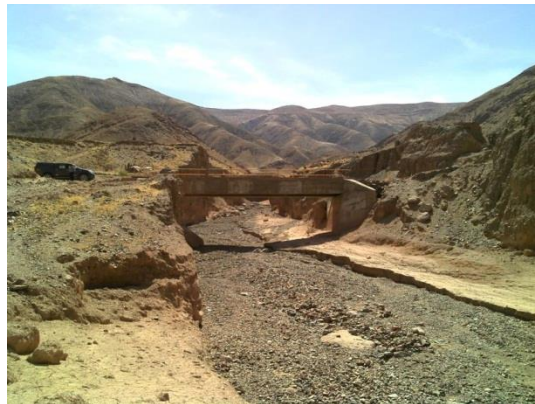
5	184211139-145/ GA25C/2011-2012	Carretera Palcamarca-Tibillo  Distrito: TIBILLO	Flujos de detrinos	Tramo carretero afirmado de unos 25 km, cortada excepcionalmente por flujos de detritos (quebradas Aparpo, Gramadal, Paton, Monta, Jaguar, Condoray, Aguada) que cortan el tránsito hacia Tibillo. (Foto 5 y 6)	Corta el tránsito hacia Tibillo.	<ul style="list-style-type: none"> <li>- Encausamiento y limpieza de cauce.</li> <li>- Construcción de badenes y pontones.</li> </ul>
---	-----------------------------------	---	--------------------------	---	----------------------------------	---

Foto 5: Quebrada Aparpo, carretera a Tibillo se activa excepcionalmente.

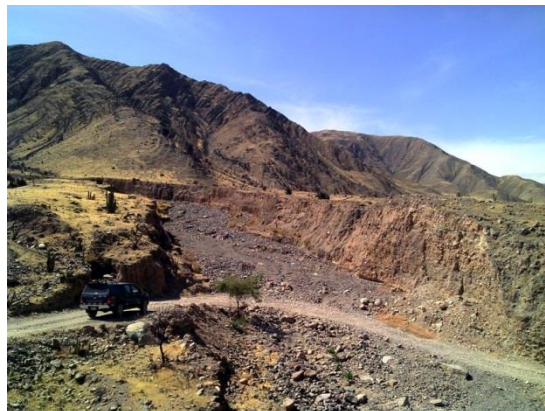
Foto 6: Qda. Gramadal, falta construir un badén o pontón, carretera a Tibillo.

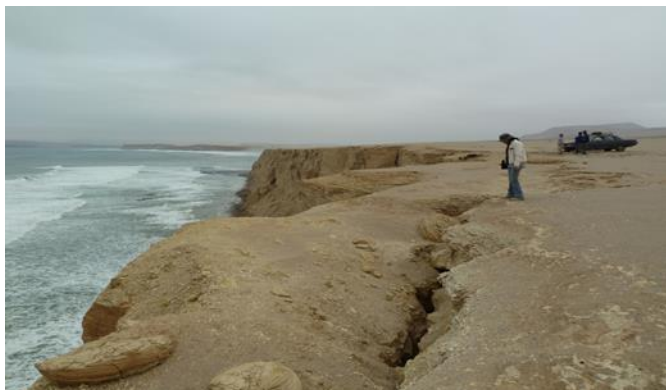
No.	REFERENCIA DE INVENTARIO	SECTOR (DISTRITO)	PELIGRO GEOLÓGICO	COMENTARIO GEODINÁMICO	VULNERABILIDAD Y/O DAÑOS OCASIONADOS	RECOMENDACIONES
6	164331019/ GA25C/2011-2012 164331020/ GA25C/2011-2012 164331021/ GA25C/2011-2012 PIS-002 / FRANJAS 1,2,3,4	Playa Las Salinas / Extremo Sur de Playa Yumaque  Distrito: PARACAS	Derrumbe de rocas y suelos	En el afloramiento de areniscas de grano fino con lutitas foliadas se han generado agrietamientos de 0.20 cm hasta 1 m de espaciamiento, por efecto del sismo del 15/08/07; los acantilados y terrazas marinas aparecen inestables con bloques colgados por caer. (foto 7)	Erosión y pérdida de terraza marina y su impacto en la fauna marina	- Desquinche de bloques suspendidos en acantilado. - Prohibir el paso peatonal por la zona.
7	164331022/ GA25C/2011-2012 164331023/ GA25C/2011-2012 164331024/ GA25C/2011-2012	Entrada a la mina- Bahía de Paracas / Sector Punta de Arquillo  Distrito: PARACAS	Derrumbes y caída de rocas	A lo largo de 2 km del acantilado se desprendieron grandes bloques de rocas con diámetros mayores e iguales a 1m que siguieron un plano de fractura paralelo y perpendicular al buzamiento de los estratos. Así también se aprecian bloques caídos de aproximadamente 8 m de longitud que afectan la zona de descanso de lobos marinos en la bahía. El sismo del 15/08/07 fue el detonante de estas caídas. El borde del acantilado aparece agrietado, un nuevo sismo puede producir la caída de estas masas de terrenos inestables. (fotos 8 y 9)	Erosión y pérdida de terraza marina y su impacto en la fauna marina	- Prohibir o limitar el paso de peatones por esta zona del mirador de lobos marinos.

Foto 7: Asentamientos y agrietamientos en acantilado de Playa Las Salinas, extremo Sur de Playa Yumaque.

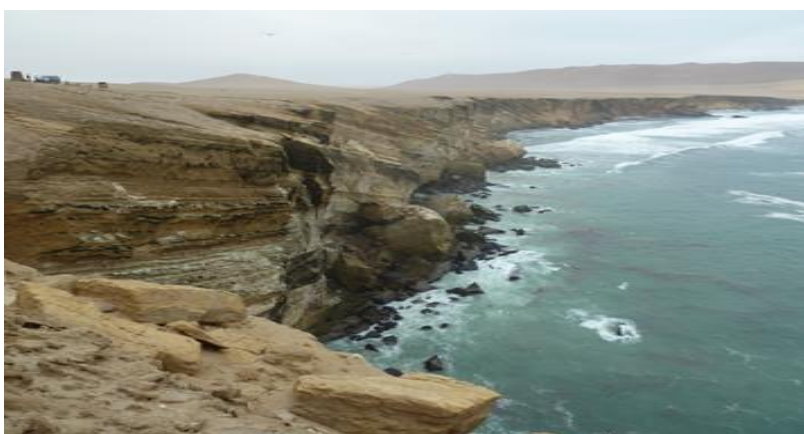
Foto 8: Sector Punta de Arquillo, desde donde se produjo caída de rocas que afectaron zona de descanso de lobos marinos.

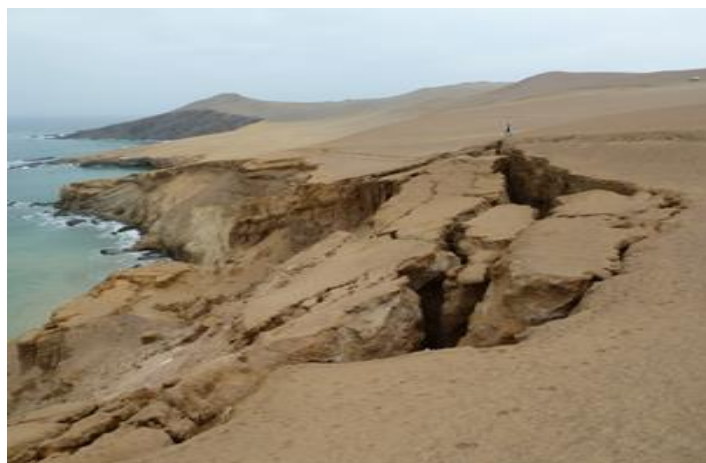
Foto 9: Acantilado con fracturas y desprendimientos a favor de la pendiente en el sector de la mina- Bahía de Paracas.

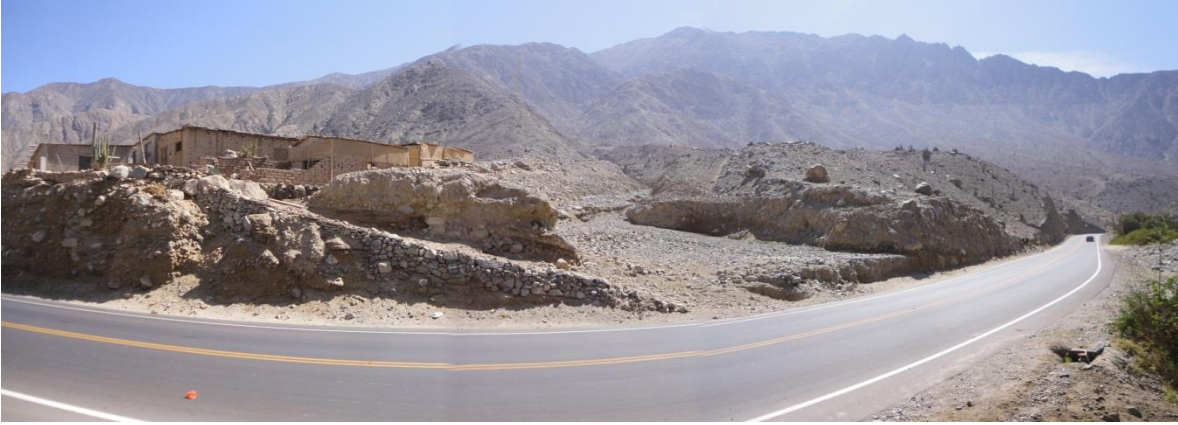
Foto 10: Viviendas del sector de Lauta asentadas en abanico de huayco antiguo, carretera cruza la quebrada que se activa excepcionalmente.

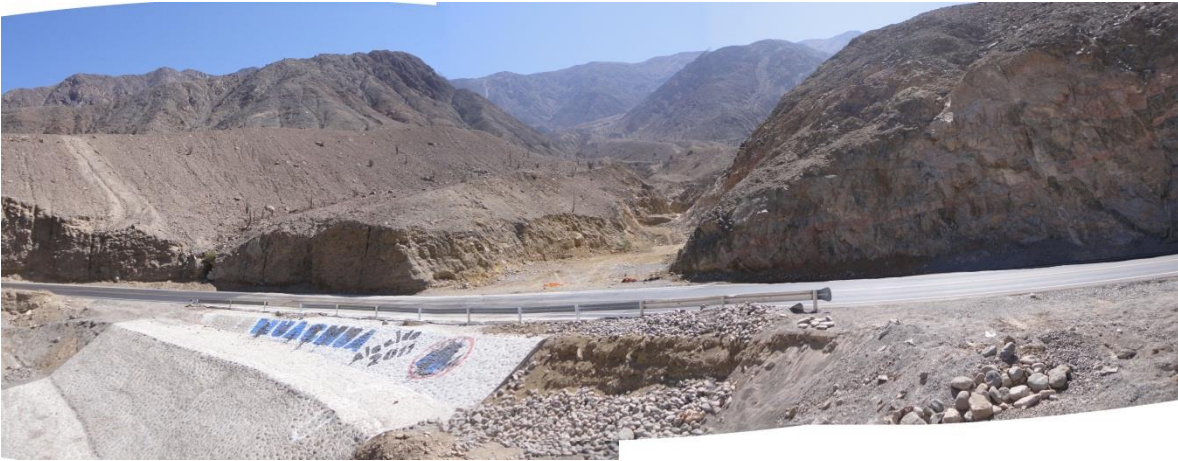
8	GA25C/2011-2012	Carretera Libertadores Wari, entre Huancano y Cacahuase  Distrito: HUMAY	Flujos de detritos	Tramo de aproximadamente 20 km cortada por varios torrenteras y quebradas que se activan excepcionalmente generando huaycos que pueden afectar poblados que se asientan en sus márgenes y la carretera. (foto 10 y 11)	Pueden ser afectados viviendas y la carretera Libertadores Wari, por tramos.	- Limpieza de cauces de quebradas. - Prohibir la construcción de viviendas dentro y cerca de los cauces de quebradas.

Foto 11. Quebrada Chivato loco, se activa excepcionalmente y acarrea flujos de detritos, puede cortar el paso por la carretera Libertadores Wari.

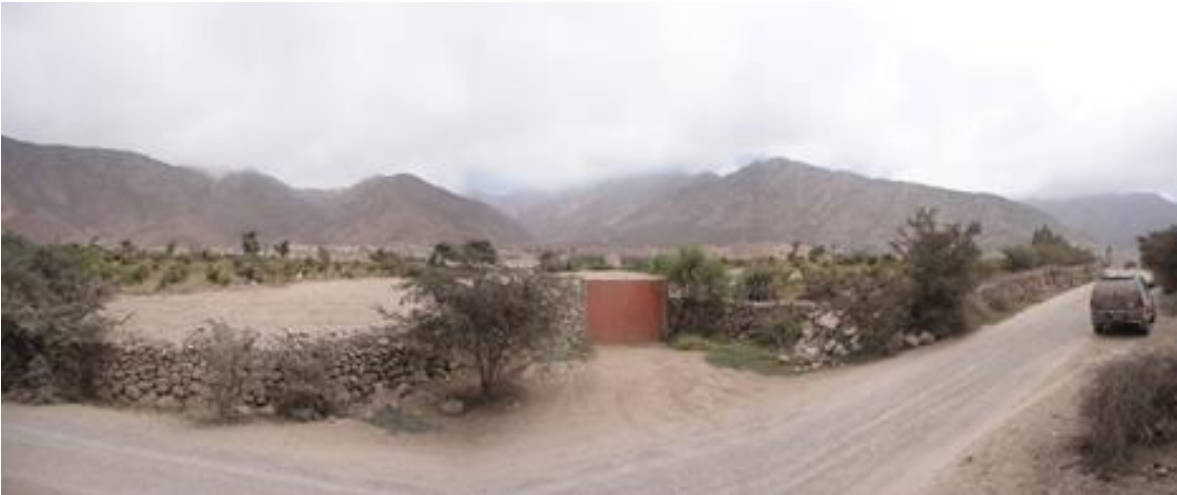
No.	REFERENCIA DE INVENTARIO	SECTOR (DISTRITO)	PELIGRO GEOLÓGICO	COMENTARIO GEODINÁMICO	VULNERABILIDAD Y/O DAÑOS OCASIONADOS	RECOMENDACIONES
9	174341121 / GA25C/2011-2012 174341122 / GA25C/2011-2012 174341123/ GA25C/2011-2012	Trapiche-Los Molinos  Distrito: SAN JOSÉ DE LOS MOLINOS	Inundación fluvial, flujos de detritos excepcionales	Quebradas Tortolita, la Yesera, Llacay y la Mina se activan y acarrear huaycos excepcionalmente. (Foto 12) En 1999 se producen inundaciones en estos sectores por desbordes del río Ica.	En 1998 una inundación destruyó varias viviendas. En 1999 se destruyeron 60 viviendas, además hubo 275 damnificados.	- Limpieza y descolmatado de cauces de quebradas. - Realizar trabajos de encausamiento de quebradas. - Prohibir la expansión urbana hacia las quebradas.
10	174321132 / GA25C/2011-2012	La Tinguíña-Chachajalla  Distrito: LA TINGUIÑA	Inundación fluvial, flujos de detritos y lodo	Quebradas Cordero, Raquel y Cansas tributarias por la margen izquierda del río Ica, se activan excepcionalmente y acarrear flujos de detritos y de lodo. (foto 13) El 29 de enero de 1998, se activa la quebrada Cansas y produce una inundación que causó grandes daños en La Tinguíña.	En La Tinguíña 331 viviendas destruidas y 1447 damnificados en 1998. En Parcona 191 viviendas destruidas y 959 damnificados. En el sector de Chanchajalla las obras de infraestructura destruidas y terrenos de cultivo en 1972.	- Limpieza y descolmatado de cauces de quebradas. - Realizar trabajos de encausamiento de quebradas. - Prohibir la expansión urbana hacia las quebradas.

Foto 12: Torrenteras que acarrea flujos excepcionales en las quebradas Tortolita, en el sector de Trapiche-San José de los Molinos

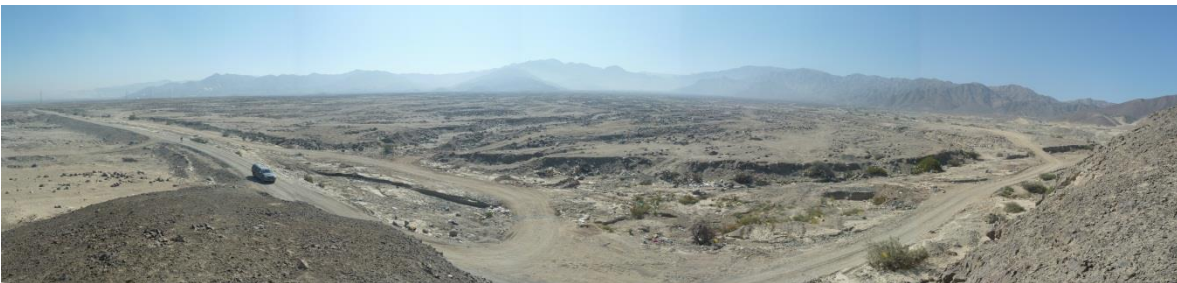
Foto 13: Quebrada Cansas, se activa excepcionalmente y acarrea flujos de detritos, se ha construido un dique transversal al cauce de la quebrada para encausar sus aguas.

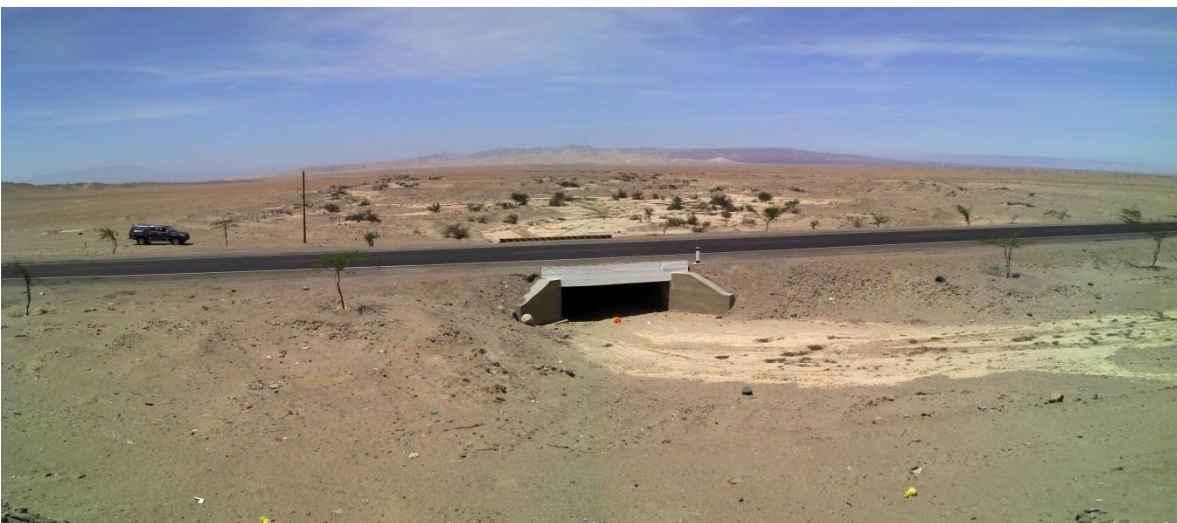
11	FRANJA 3	Tate, Santiago  Distrito: TATE, SANTIAGO	Inundación fluvial	Subidas del caudal del río Ica provocaron desborde el 20/02/1998, que afectaron el sector de Tate; también se registraron inundaciones en el sector de Santiago.	Afectaron terrenos de cultivo y viviendas en los sectores de Tate y Santiago.	- Mejorar defensas ribereñas por medio de la utilización de gaviones y enrocados.
12	184231124- 127/GA25C/2011-2012	Panamericana Sur, Tramo Ocucaje-Palpa  Distrito: SANTIAGO	Flujos de detritos	Tramo de unos 46 km de la carretera Panamericana Sur cortada por numerosas quebradas que acarrear flujos de detritos excepcionalmente como son las quebradas Tingue, Santa Cruz, Dos de Mayo, Gamonal, Magallanes, Retamales; las quebradas que	Puede afectar la Panamericana Sur por tramos.	- Limpieza y encausamiento de quebradas.

Foto 14: Quebrada que se activa excepcionalmente a la altura del km 377 de la Carretera Panamericana Sur.

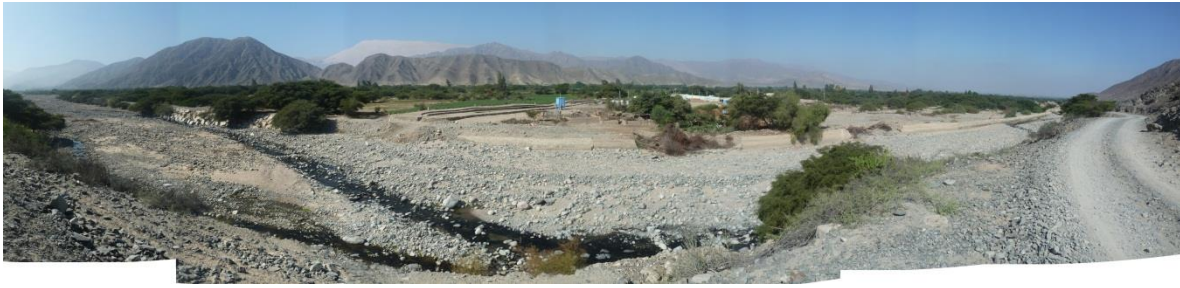
No.	REFERENCIA DE INVENTARIO	SECTOR (DISTRITO)	PELIGRO GEOLÓGICO	COMENTARIO GEODINÁMICO	VULNERABILIDAD Y/O DAÑOS OCASIONADOS	RECOMENDACIONES
13	Franja 3	Orcona-Nazca  Distrito: Nazca	Inundación fluvial	Subidas del caudal del río Aja producen desbordes e inundaciones en la margen izquierda. (Foto 15)	Inundación del pueblo de Orcona en 1972 y 1997, colocaron muros de concreto como defensa ribereña. El río Tierra Blanca que atraviesa la ciudad de Nazca también puede sufrir desbordes con lluvias excepcionales.	<ul style="list-style-type: none"> <li>- Limpieza de cauce.</li> <li>- Realizar trabajos de mejoras, mantenimiento y colocación de defensas ribereñas.</li> </ul>
14	194131078-086/GA25C/2011-2012	Carretera Nazca-Abancay, tramo Nazca-Mina Sol de Oro  Distrito: NAZCA	Flujos de detritos	Se activa excepcionalmente la quebrada Sol de Oro, sus tributarios y otras quebradas que atraviesa el tramo de carretera asfaltada hacia Cusco, desde el km 4 al km 18. (Foto 16 y 17)	Puede afectar carretera asfaltada en varios tramos.	<ul style="list-style-type: none"> <li>- Colocar badenes.</li> <li>- Limpieza y encausamiento de quebradas.</li> </ul>

Foto 15: Sector de Orcona en la margen izquierda del río Aja, se han colocado muros de concreto y arrimado de material de río para controlar los procesos erosivos y la inundación fluvial.

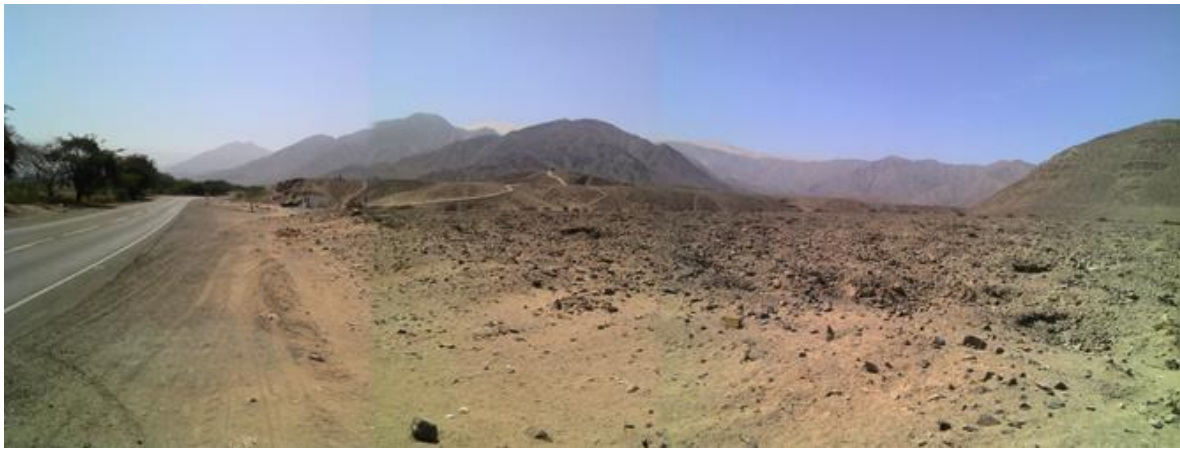
Foto 16: Depósitos de flujos de detritos en el Km 4+40 Carretera Nazca-Puquio, Sector Las Agujas.

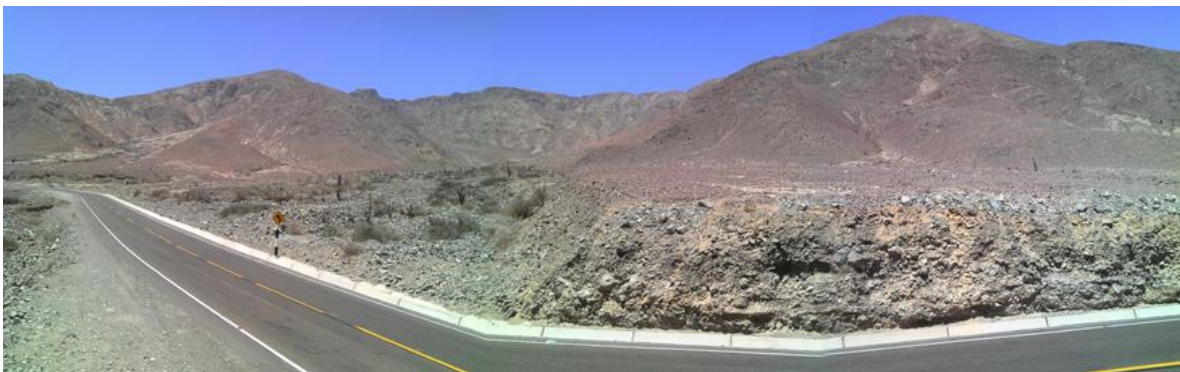
Foto 17: Depósitos en forma de abanicos, acumulados por husyos excepcionales, cauce de torrentera seca a la altura del Km 16+380 Carretera Nazca-Puquio.
