**INFORME TECNICO
GEOLOGIA AMBIENTAL**

**ZONAS CRÍTICAS POR PELIGROS GEOLÓGICOS
EN LA REGIÓN LAMBAYEQUE**

PRIMER REPORTE

**LIMA - PERÚ
DICIEMBRE 2008**

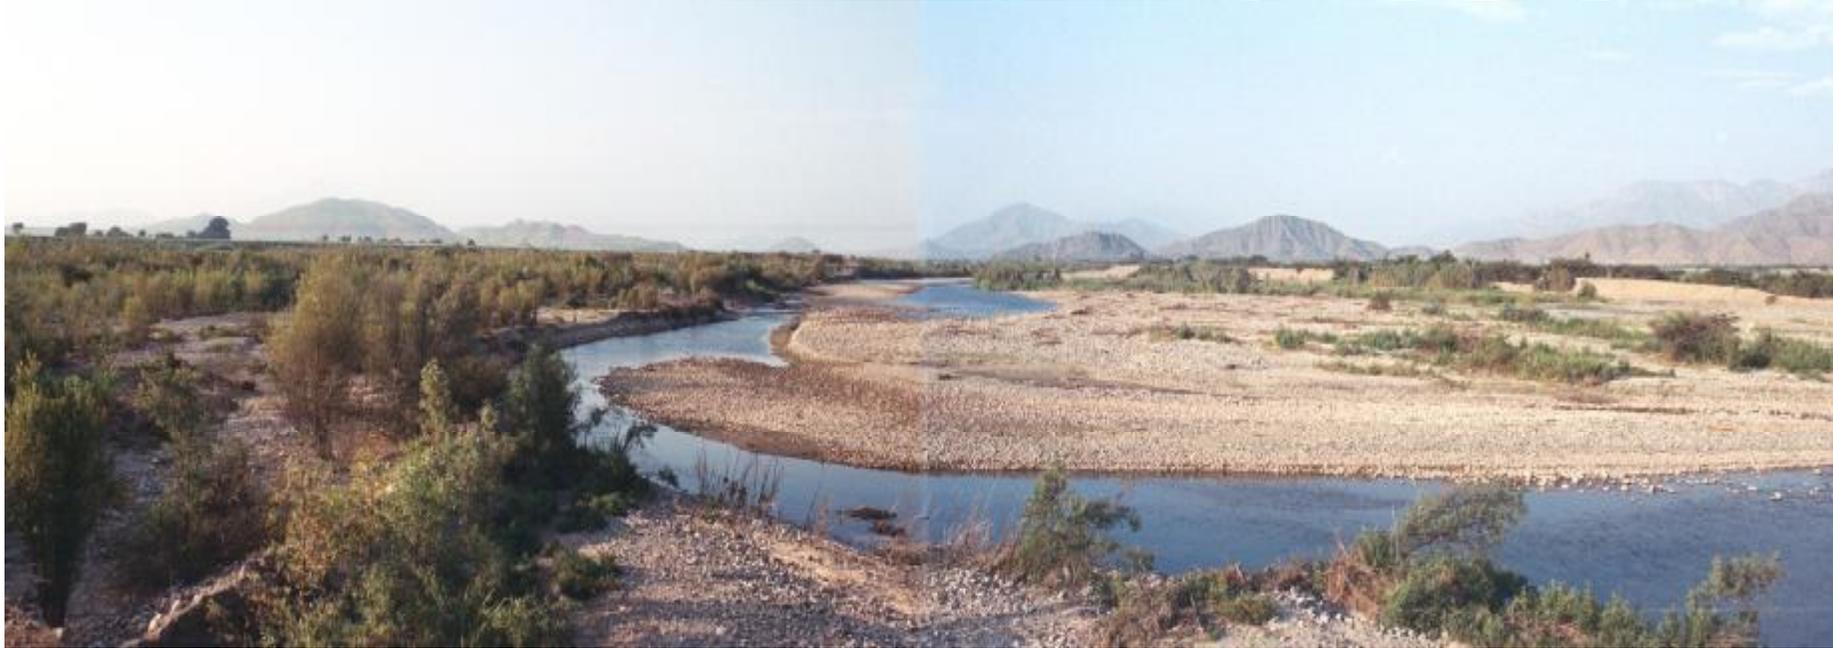
No	DISTRITO	FENOMENO	PARAJE	COMENTARIO	DAÑO	MEDIDAS
1	CHONGOYAPE	Inundación y erosión Fluvial	Puntilla-Chongoyape	Inundaciones y erosión fluvial en épocas de lluvia (principalmente El Niño), también se presentan con crecidas.	Afectó áreas agrícolas, perdiéndose 20 Ha de arrozales y de caña de azúcar.	Revegetación, limpieza de cauce y canalización de flujos con enrocado. No permitir el crecimiento urbano dentro del cauce de la quebrada.

Foto 1. Zona crítica No 1. Inundación observada entre La Puntilla-Chongoyape (Reque) que afectó cultivos de caña de azúcar. Foto: Nuñez y Villacorta (2005)

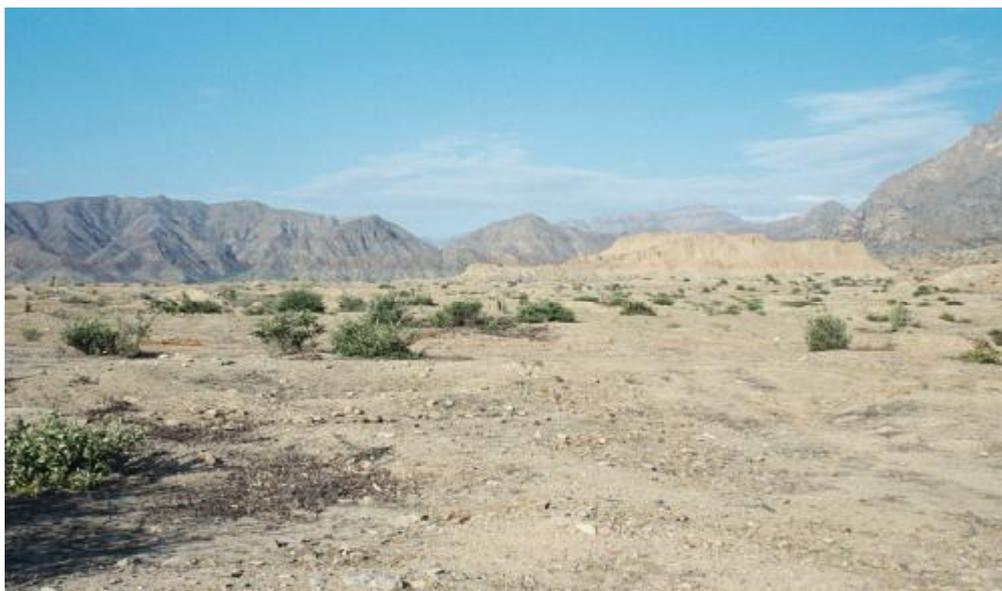
Foto 2. Zona crítica No 6. Vista del Sector de Pampa Grande afectado por huaycos (Distrito de Chongoyape, Provincia de Chiclayo) que afectó al caserío del mismo nombre. Foto: Nuñez y Villacorta (2005).

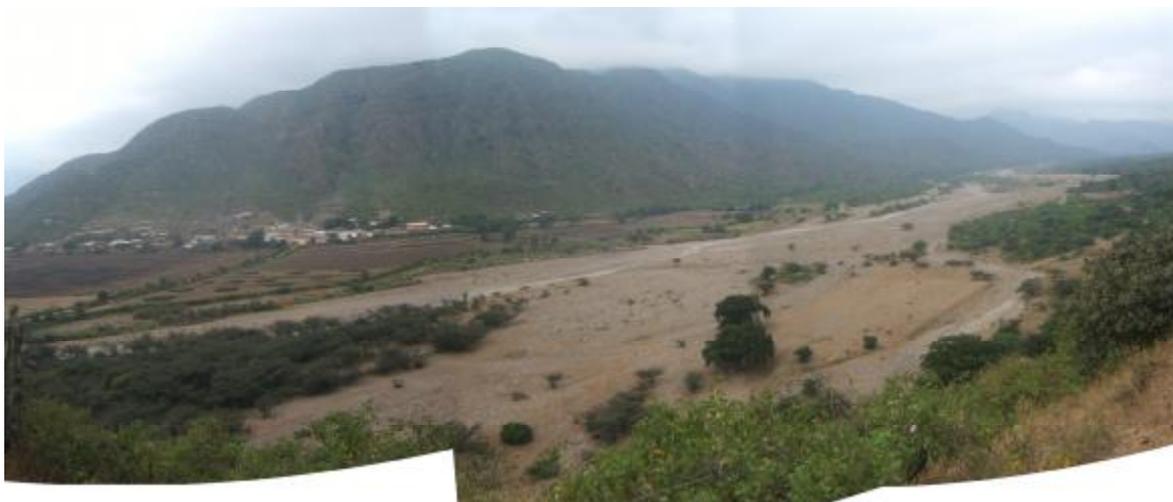
Foto 3. Zona crítica No 9. Inundación sector Querpán –Seis (Río Zaña)

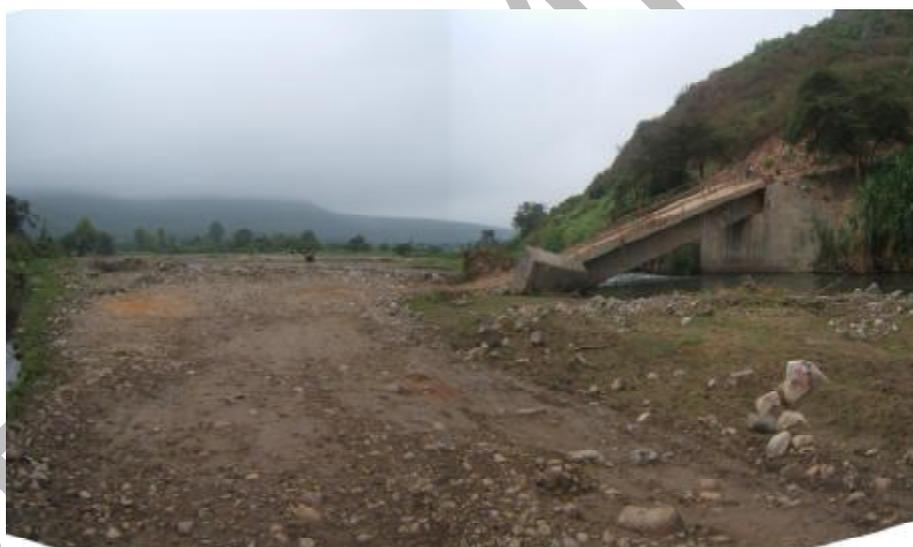
Foto 4. Zona crítica No 10. Inundación, flujo de detritos, erosión fluvial en Las Delicias-Santa Rita

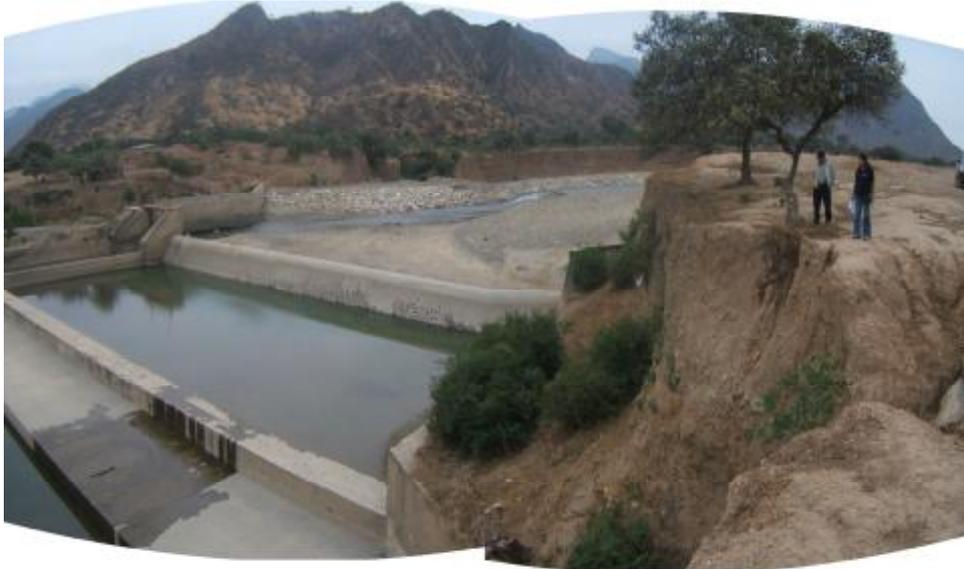
11		Inundación, flujo, erosión fluvial	La Compuerta	Terraza de 3m erosionada conformada por arenas y limos. Depósitos de arena y restos de troncos	Puente destruido.	Reforestar el cauce del río. Colocar gaviones,

Foto 5. Zona crítica No 11. Inundación y erosión en el sector La Compuerta.

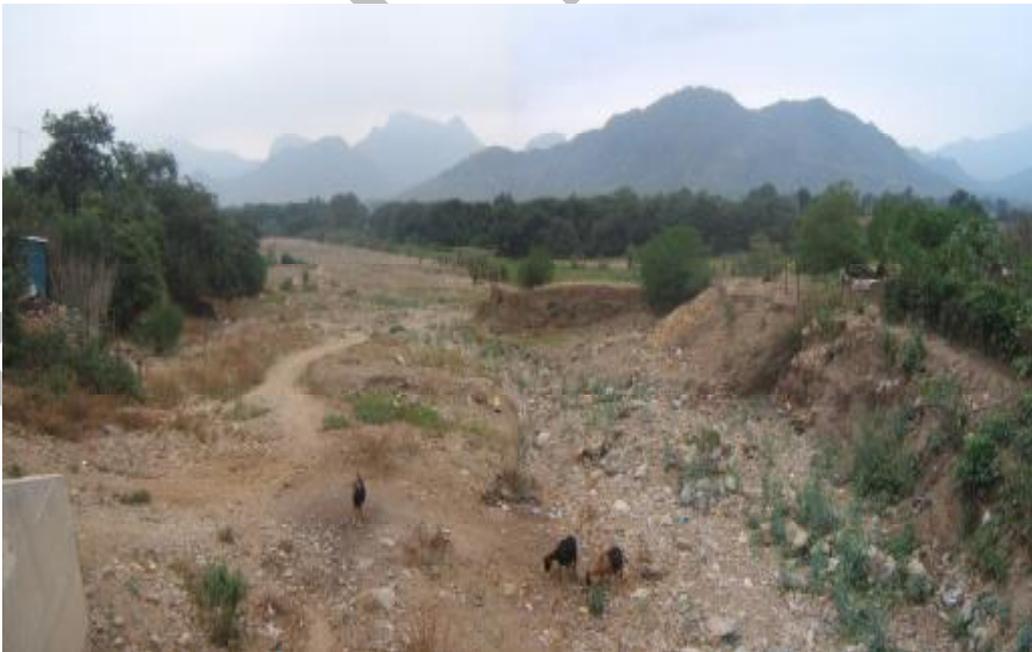
12	Flujo de detritos	Desaguadero	Quebradas de amplio cauce, con conos de hasta 4 Km. En su cauce hay material suelto como arenas, limos y algo de gravas, fáciles de remover. Esta quebrada solamente se activa con lluvias tipo fenómeno de El Niño.	Afecto a los caseríos de Progreso, La Cruz y La Victoria, Terrenos de cultivo y canal Madre del reservorio de Tinajones.	Reforestar la zona, canalizar la quebrada en la parte alta. No permitir el crecimiento urbano sobre la influencia de la quebrada.
	PATAPO

Foto 6. Zona crítica No 12. Sector Papayo-Desaguadero afectado estacionalmente por flujos de detritos.

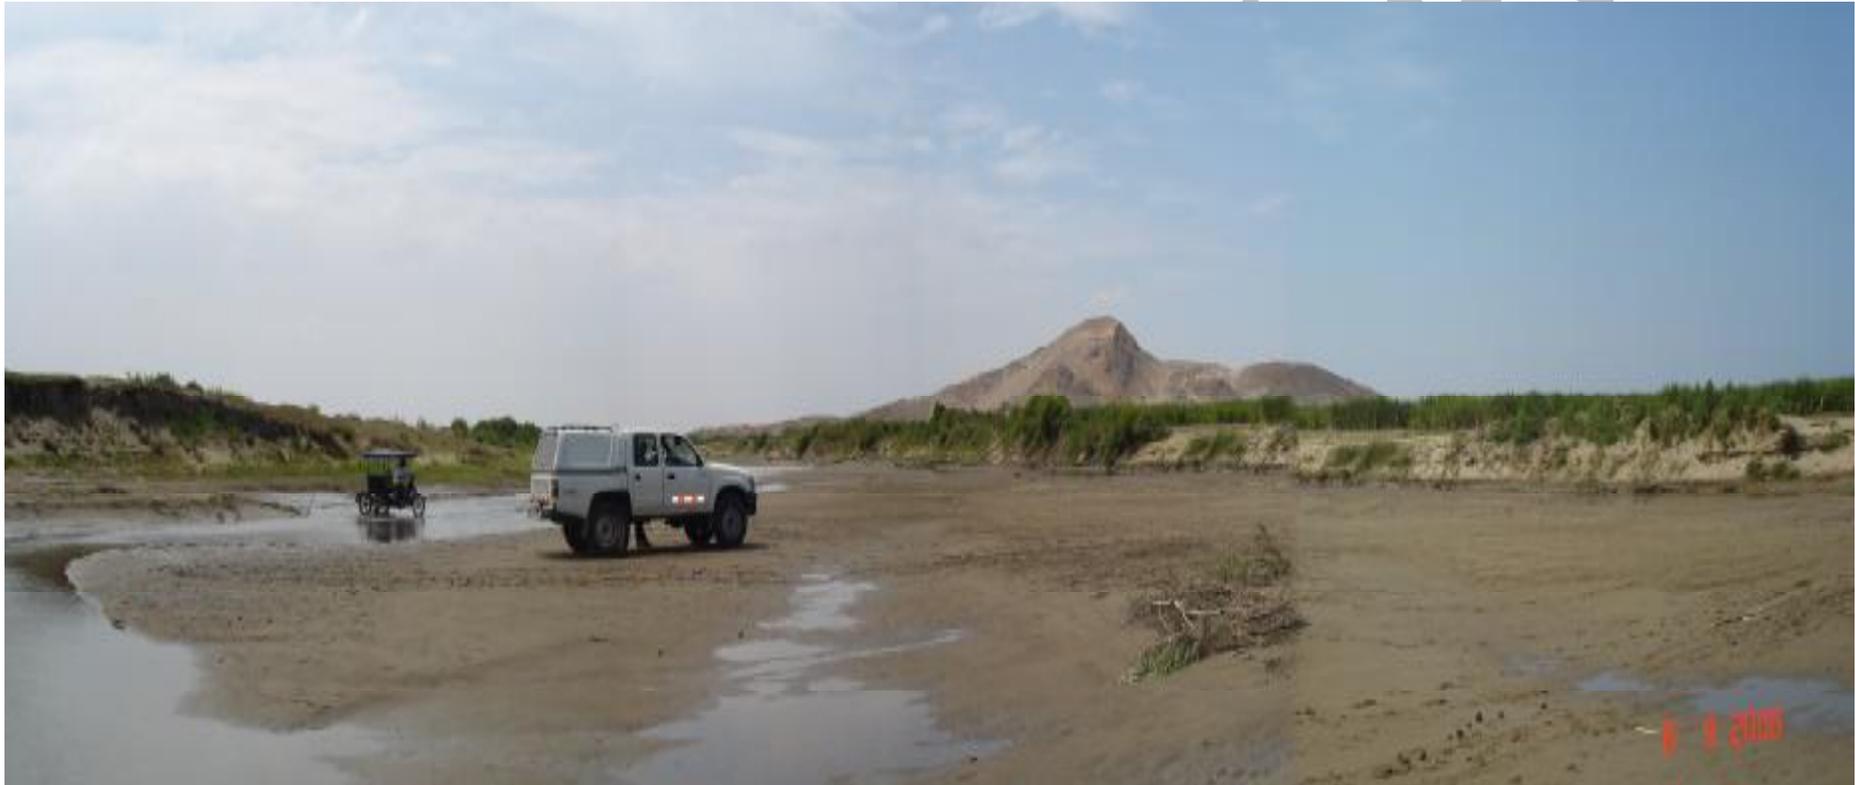
Foto 7. Zona crítica No 15. Erosión e Inundación Rafán-San Luis- Las Vegas

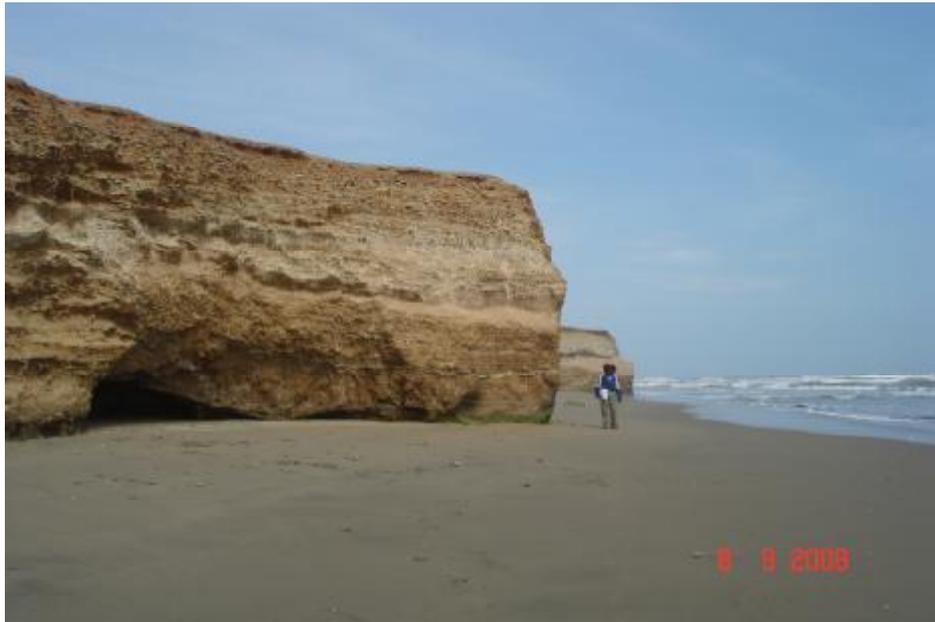
16		Erosión marina-caída de rocas	La Punta-Canalocha	Erosión marina del acantilado produce caída de rocas.	Afecta vía de acceso a la playa.	Preservar la trocha sellando las cárcavas
17		Inundación fluvial	Pte.Reque	Zona inundable en el río Reque, con ancho de 200m .pueden afectar cultivos	Pueden afectar cultivos	Se han hecho terrazas de 2.5 m de material inconsolidado ,Mejorar las terrazas ,construir puente
18		Arenamiento, erosión en surcos y flujo de detritos	Nuevo Mocupe-Pampa San Nicolás	La actividad eólica ha acumulado arena. Posteriormente se produjo erosión en surcos y en tiempos de lluvias flujos de detritos.	carretera panamericana , viviendas de AAHH Nuevo Mocupe	Mantener la vegetación ,proteger y sellar los surcos, construir alcantarillas en la carretera.

Foto 8. Zona crítica No 16. Erosión marina-caída de rocas. Sector.La Punta-Canaloché

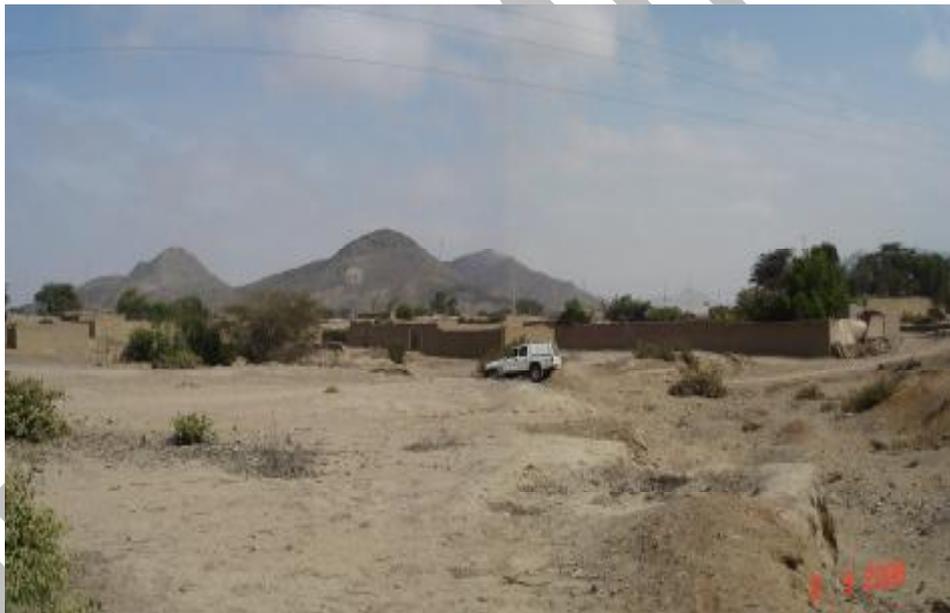
Foto 9. Zona crítica No18. Flujo de detritos Cerro Guitarra-Nuevo.Mocupe

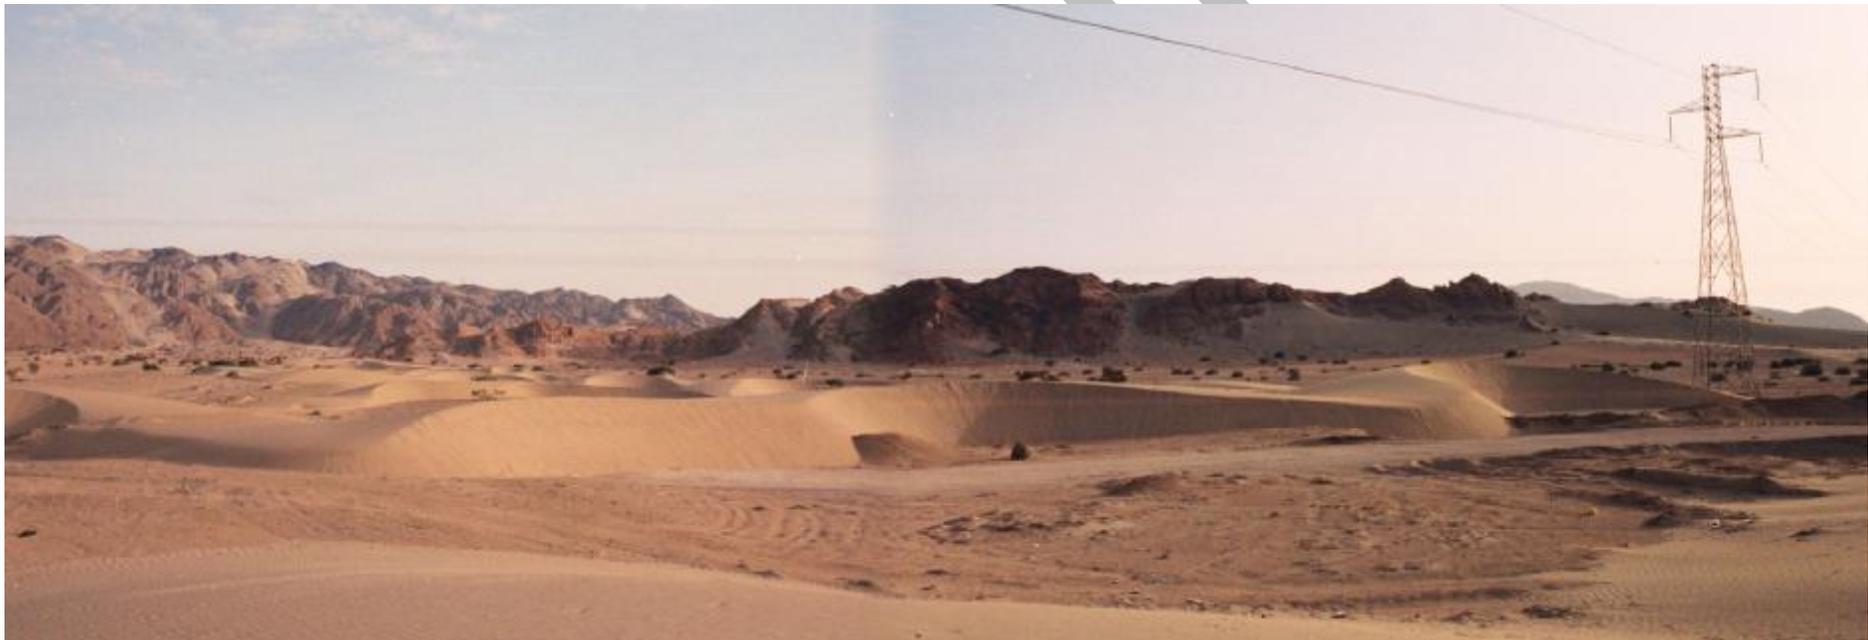
Foto 10. Zona crítica No 20. Arenamiento entre el Cerro Negro - Cabeza de Mono. Foto: Nuñez y Villacorta (2005)

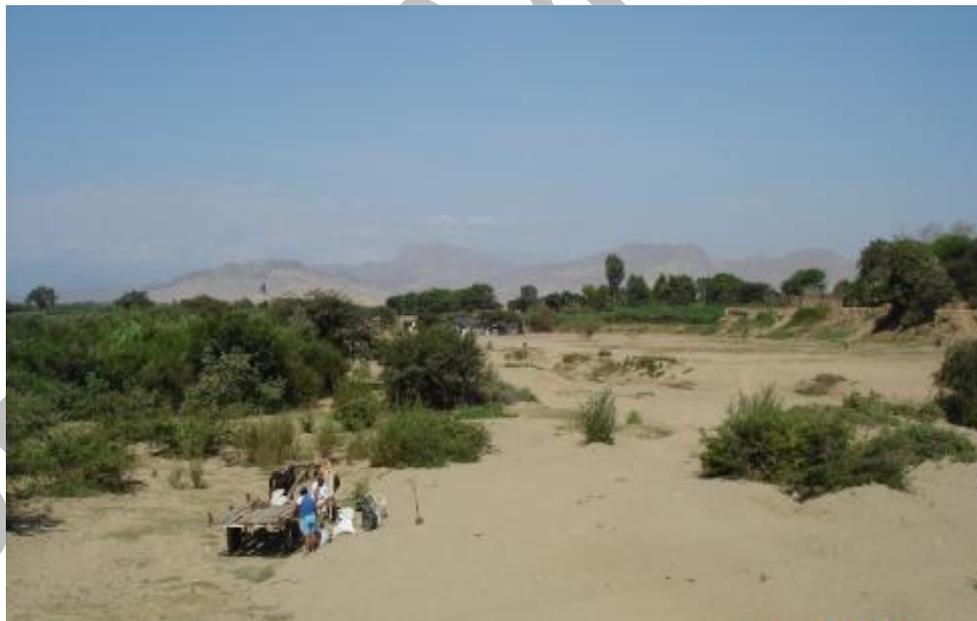
21		Inundación y erosión Fluvial	Zaña	Erosión en el margen izquierdo e inundación afectó a terrenos de cultivo.		Enrocado de la terraza, limpiar el cauce del río.
22	ZAÑA	Flujo de detritos y flujo de lodo	Pampa Cayalti	Quebrada de amplio cauce, con un cono hasta de 6 Km. Se activa solamente cuando se presenta el fenómeno de El Niño.	Cuando se presento el fenómeno de El Niño afecto a las instalaciones de la cooperativa Cayalti y trocha carrozable de acceso.	revegetación, limpieza de cauce y canalización de flujos
23		Flujo de detritos y flujo de lodo, erosión de laderas	San Nicolás, cerros La Cantarilla, León y Collique	Rocas fracturadas y meteorizadas. Posteriormente se produjeron cárcavas y flujos.	Trocha San Nicolás-Saltur. Podría afectar casas.	Mantener la vegetación y canalizar flujos
24	MONSEFU	Inundación fluvial	Sector San Francisco Tramo Monsefú - Eten	Zona inundada afecto terrenos de cultivo.queda explayado a la izquierda , acumulación de arenas ambos márgenes	viviendas y cultivos	No arrimar arenas como muros. Hacer defensas y limpieza de cauce

Foto 11. Zona crítica No 21. Inundación y erosión fluvial en el río Zaña. Sector Zaña-Cayalti

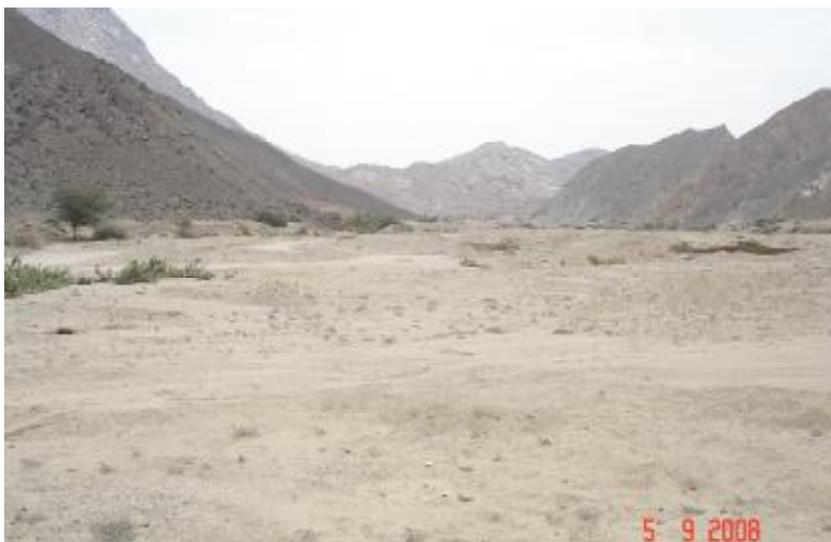
Foto 12. Zona crítica No 23. Flujo de detritos y flujo de lodo, erosión de laderas. San Nicolás, cerros La Cantarilla, León y Collique

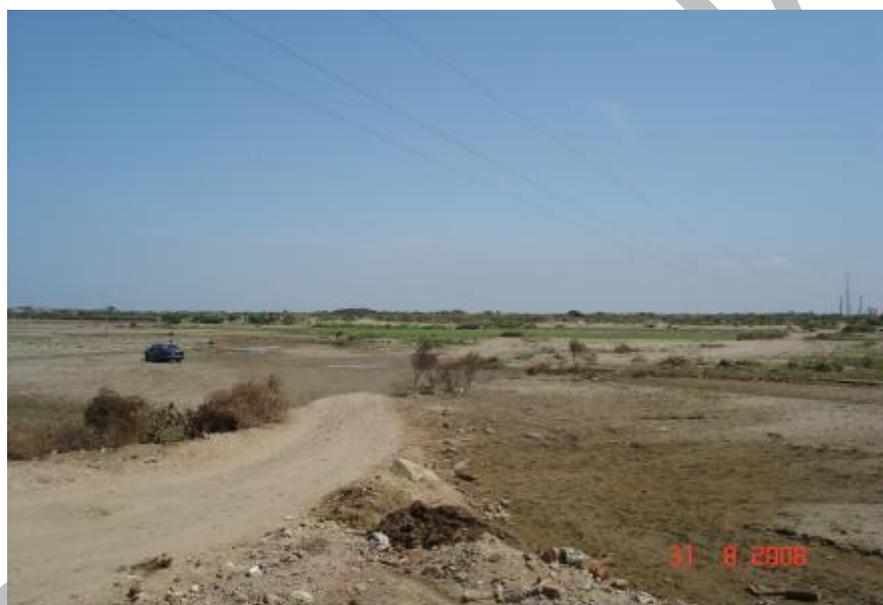
Foto 13. Zona crítica No 24. Inundación fluvial. Sector San Francisco Tramo Monsefú-Eten

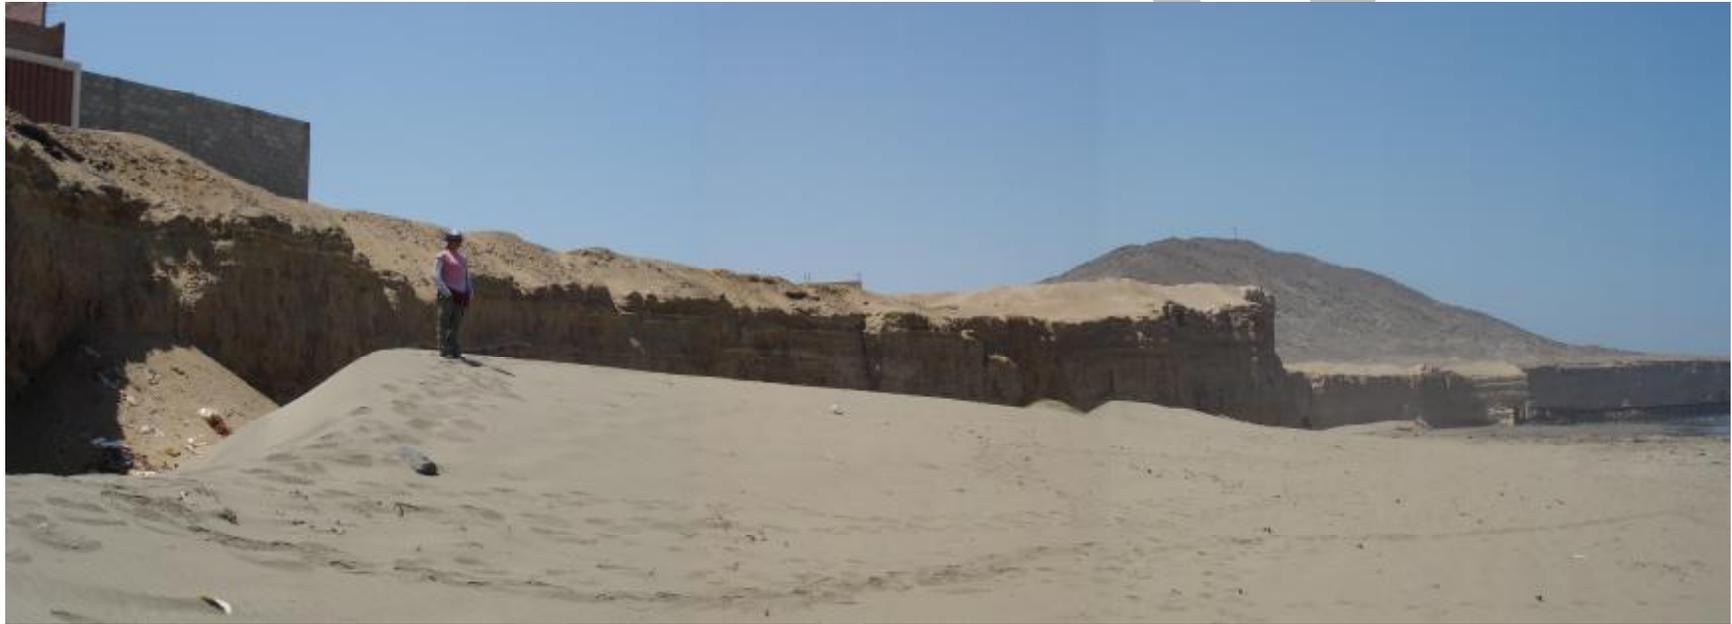
25	ETÉN	Erosión marina, arenamiento	Playa Pto.eten	Erosion de acantilado de 50m, Flujo de material fino en forma de abanico	Erosión de acantilado de 50m	Evitar viviendas cerca al acantilado, reforestar y construir muro
26	PUCALA	Flujo de detritos y flujo de lodo	Playa Seca	Quebrada amplia de amplio cauce con un cono hasta de 2 Km. Es alimentada por derrumbes, caídas de rocas y algunos deslizamientos. Se activa durante lluvias excepcionales como las del fenómeno El Niño	1998 afecto viviendas, trocha carrozable Saltur-Pampa Grande.	Reforestar la zona, no permitir las construcciones de vivienda u obras de infraestructura en el cauce de la quebrada. Canalizar quebrada.
27	PIMENTEL	Arenamiento y tsunami	Puerto Pimentel	Áreas sujetas a arenamiento, por la acción eólica. Se forman dunas, con alturas hasta de 2m. de altura.	Esta afectando a canales de drenaje pluvial de Chiclayo.	Construir canal cubierto y reforestar la zona.

Foto 14. Zona crítica 25 Erosión marina, arenamiento. Playa Pto.Eten

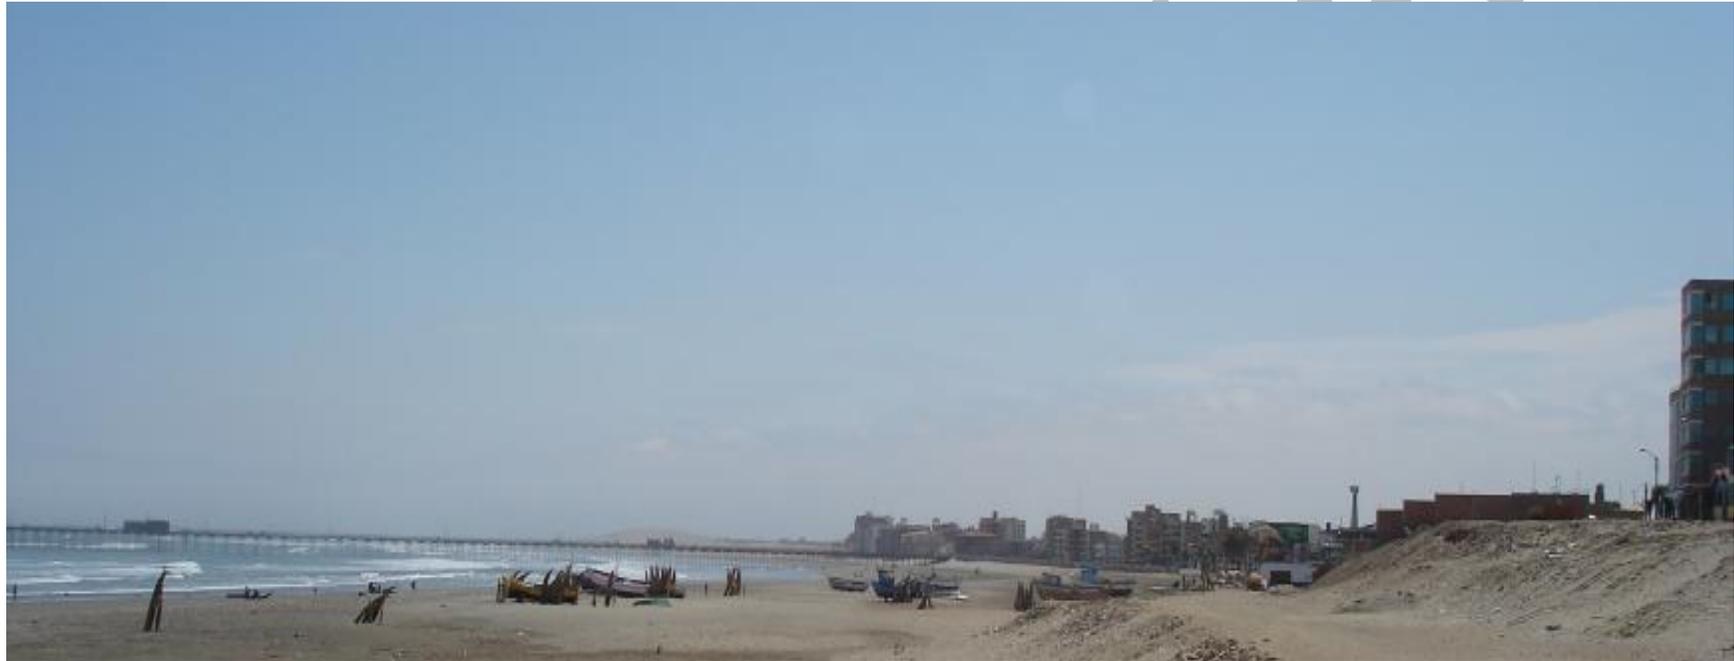
Foto 15. Zona crítica 27. Arenamiento y Tsunami en Puerto Pimentel.

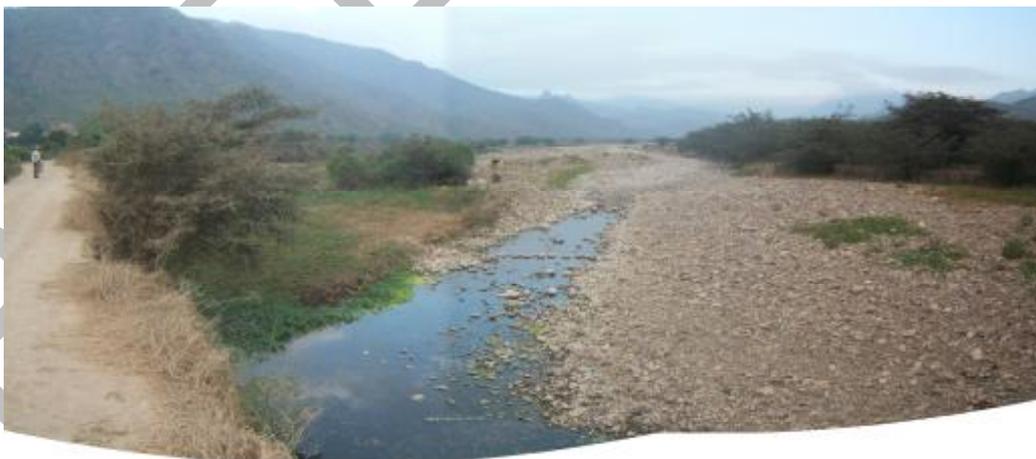
Foto 18. Zona crítica No 29. Evidencias de flujo de detritos, erosión fluvial e inundación entre Motupillo viejo y la Qda. Colán

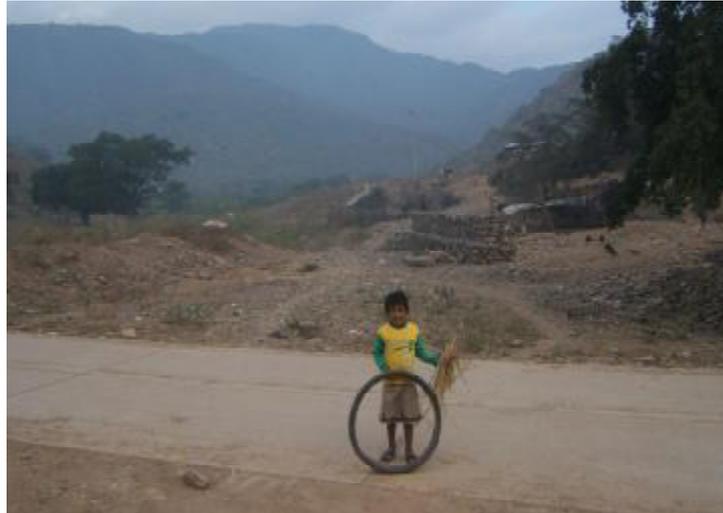
30		Flujos de detritos	Papayo- Motupillo-La Traposa	Vestigios de flujos antiguos	viviendas, terrenos de cultivo, caminos rurales, trocha.	Construcción de puente sobre la carretera. Reforestar la ladera, canalizar quebradas, construcción de badenes.

Foto19. Zona crítica No 30. Flujo de detritos y lodo que afectó el Sector Papayo-Motupillo-La Traposa. Se reactivaría en caso de ocurrir el fenómeno El Niño.

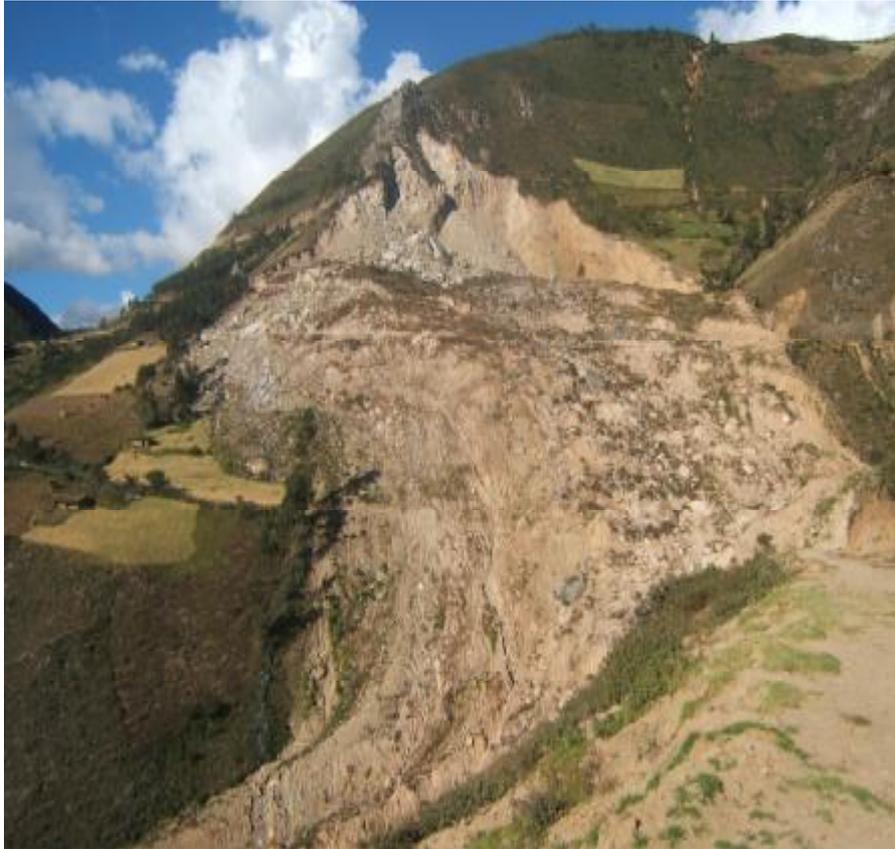
Foto 20. Zona crítica No 32. Sector afectado por deslizamiento rotacional reactivado como derrumbe-flujo (Tallapampa-Incahuasi)

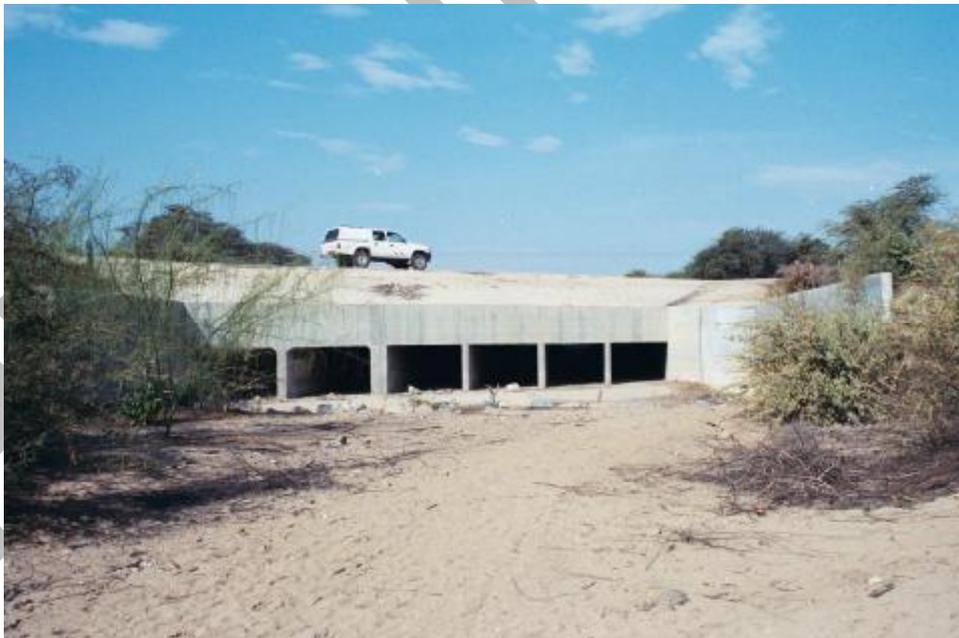
Foto 16. Zona crítica No 33. Vista de alcantarillas sobre el río Loco en el Distrito de Mesones Muro, Provincia de Ferreñafe. En caso de ocurrir un evento de El Niño podría colapsar por lo que necesita ampliación. Foto: Nuñez y Villacorta (2005)

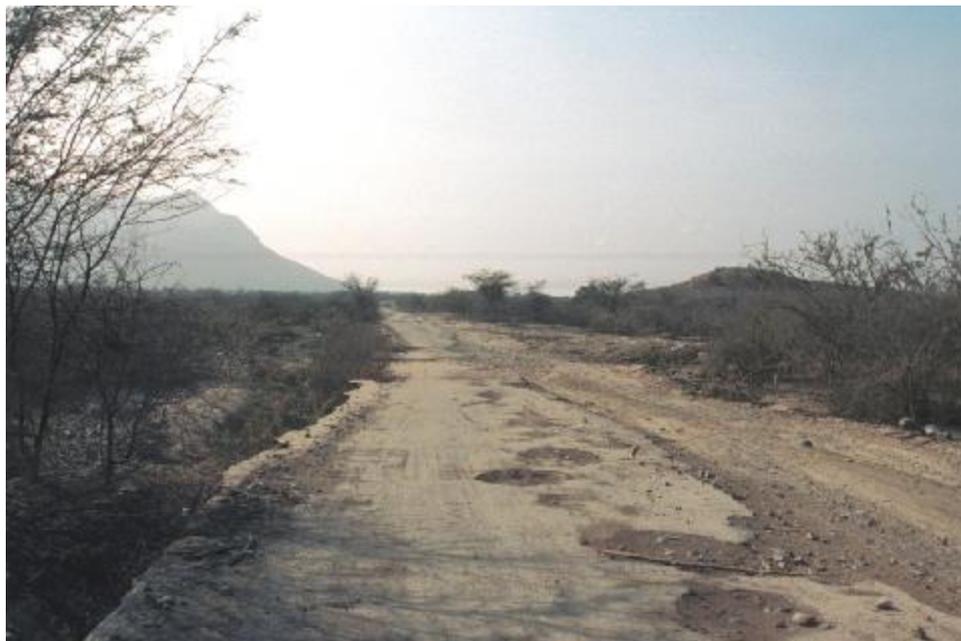
34	MESONES MURO	Flujo de detritos e inundación	Vichayal	Flujo excepcional en quebrada de 8 Km. de longitud y cono de 2.5 Km.	Flujo e inundación afecto viviendas del caserío de Vichayal, antigua carretera Patapo-Batan Grande y canal Taymi. La inundación se produjo por el rompimiento del canal Taymi.	Reforestar la parte alta de la quebrada, no permitir construcciones de viviendas dentro del cauce de la quebrada. Cubrir el canal Taymi.

Foto 17. Zona crítica No 34. Vista de la carretera Ferreñafe-Batan Grande afectada por huayco de la quebrada Vichayal (Distrito de Mesones Muro, Provincia de Ferreñafe). Foto: Nuñez y Villacorta (2005)

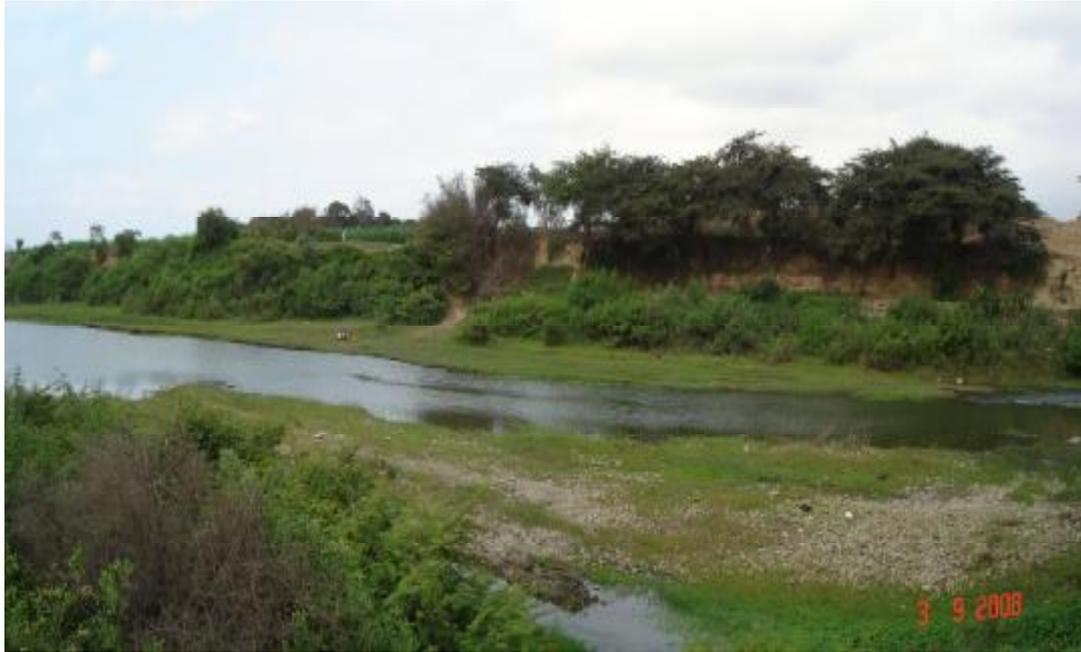
Foto 23. Zona crítica No 37. Evidencias de erosión fluvial e inundación, aguas abajo del puente Mocupe (Motupe, Lambayeque).

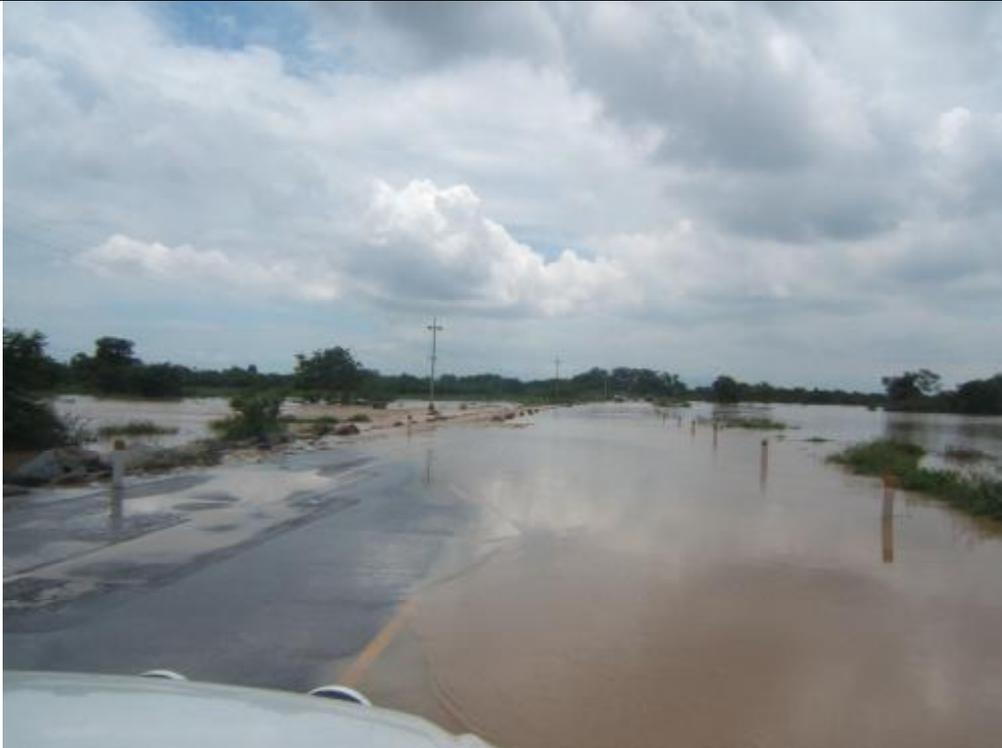
43	PACORA	Inundación	Pte. La Leche-Machuca-La Cirila	Las constantes precipitaciones han generado desbordes del río La Leche, inundando al margen derecho y ocasionando pérdidas en terrenos de cultivo de ciruela	Destrucción total de 0.10km de carretera, cultivos, 3 viviendas	Dique de rocas. Continuar con el enrocado aguas arriba hasta la Cirila
44	JAYANCA	Inundación, flujo de detritos	Puente Vilela-Puente Salas	Inundaciones y erosión fluvial en épocas de lluvia (principalmente El Niño), también se presentan con crecidas.	en 1998 afectó a la carretera asfaltada Motupe-Jayanca	Mejorar y ampliar muros de protección. Mantener la vegetación, limpieza de cauce.
45	JAYANCA	Inundación y erosión Fluvial	Pampa de Lino	El río recibe material de sus afluentes: Salas, Motupe y Arrozal.	Durante épocas de lluvias el río afecta terrenos de cultivo, canales, y trocha carrozable.	Limpieza de cauce, controlar el cauce aguas arriba. Enrocado de terrazas y puente.

Foto 24. Zona crítica 43. Vista de la un área inundada por desborde del río La Leche entre Machuca y La Cirila (Pacora, Lambayeque)

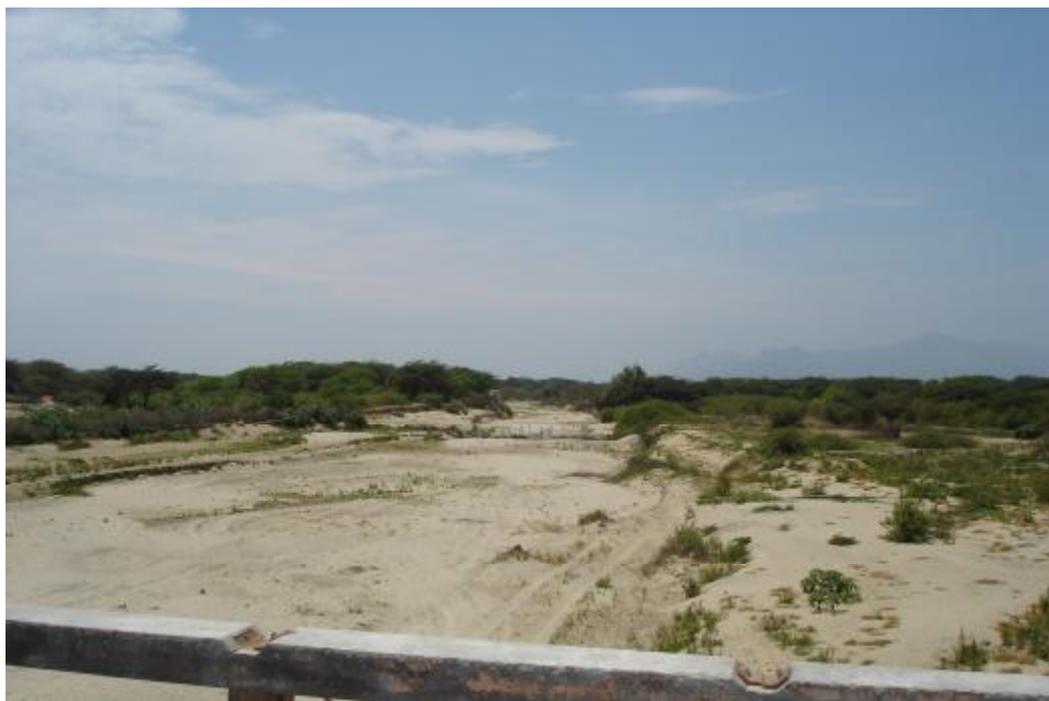
Foto 25. Zona crítica No 45. Inundación y erosión fluvial entre Pampa de Lino y Jayanca (Jayanca, Lambayeque)

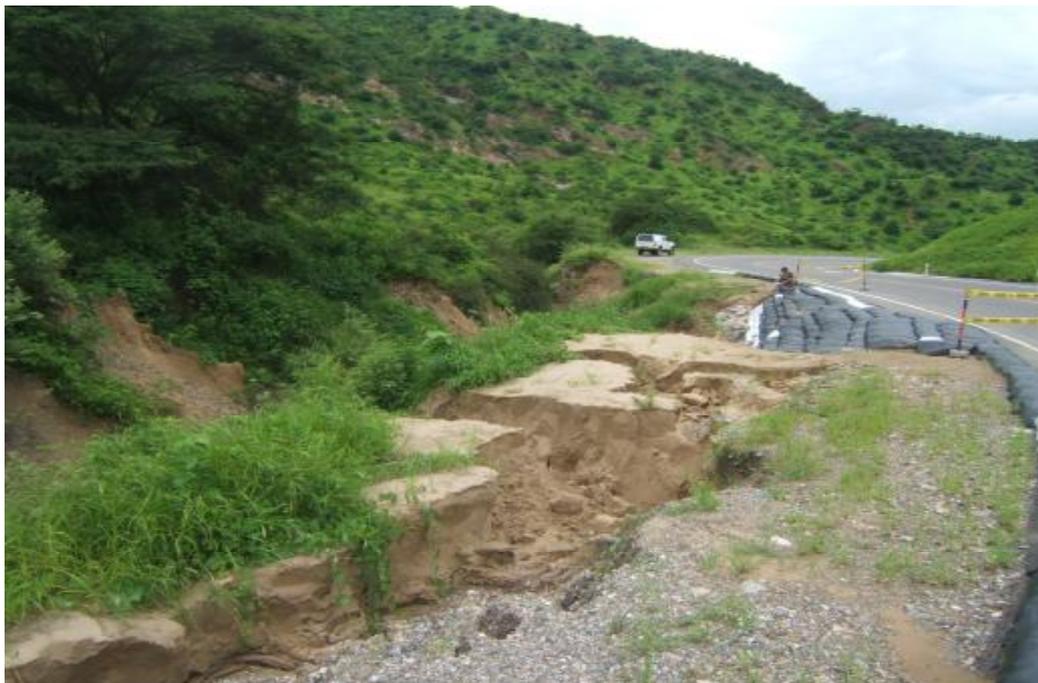
Foto 26. Zona crítica No 47. Erosión en cárcavas – sector Chernique-la capilla Ñaupe. Carretera Olmos-Las Ánimas

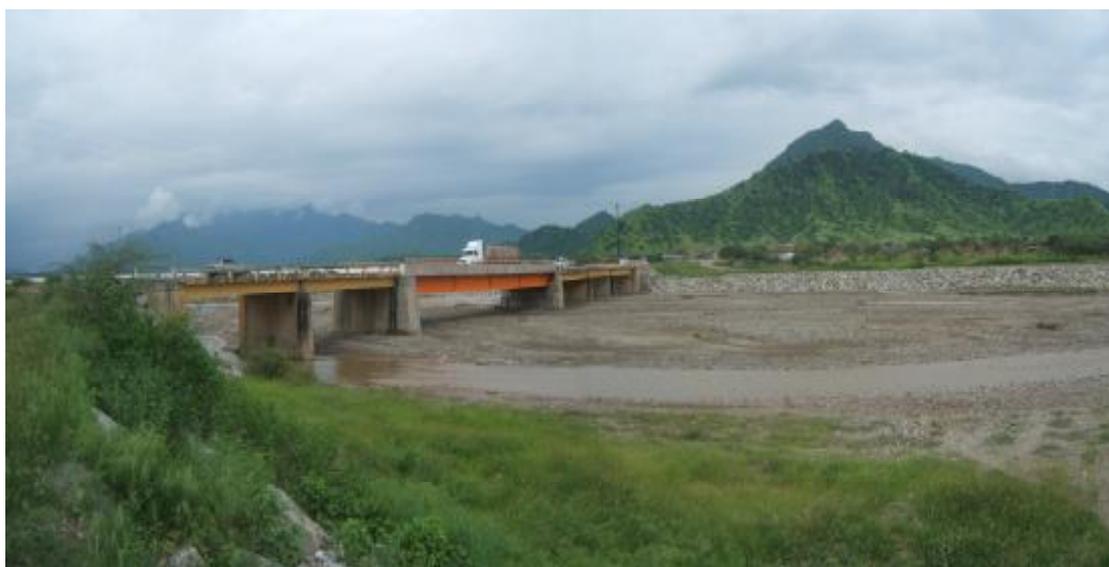
51		Inundación y erosión fluvial	Cascajal- La Playa-Olmos	Vestigios de inundación y erosión fluvial en 350 m de la margen derecha del río Olmos.	En 1998, afectó a la antigua carretera Olmos-Piura entre Cascajal y Olmos. El enrocado y terraza en la margen derecha del río Olmos impidió el desborde y pérdidas en el sector La Playa.	Ampliar el enrocado de la terraza, limpiar el cauce del río. Mantener la vegetación y reforzar con algarrobos .Limpieza de cauce.
52		Inundación, erosión fluvial, erosión de laderas, derrumbe, Flujo de detritos y flujo de lodo	Sector Túpac Amaru-La Pilca	El río erosionó el terraplén de la carretera y amplió su cauce. Huaycos afectan a la carretera en épocas de lluvias. El río migró al margen izquierdo, en su cauce se ven restos de árboles y se han formado islas, La quebrada Los Chaquiros está colmatada.	Badén de la carretera Olmos Jaén afectado, tramo de 200 m destruido. El río migró al margen izquierdo. Quebradas aledañas están cargadas de material.	Existe un enrocado de 80m .Continuar con enrocado para encauzar el río. Reforestar, no permitir el crecimiento urbano

Foto 27. Zona crítica No 51. Inundación y erosión fluvial a la altura del Puente Olmos

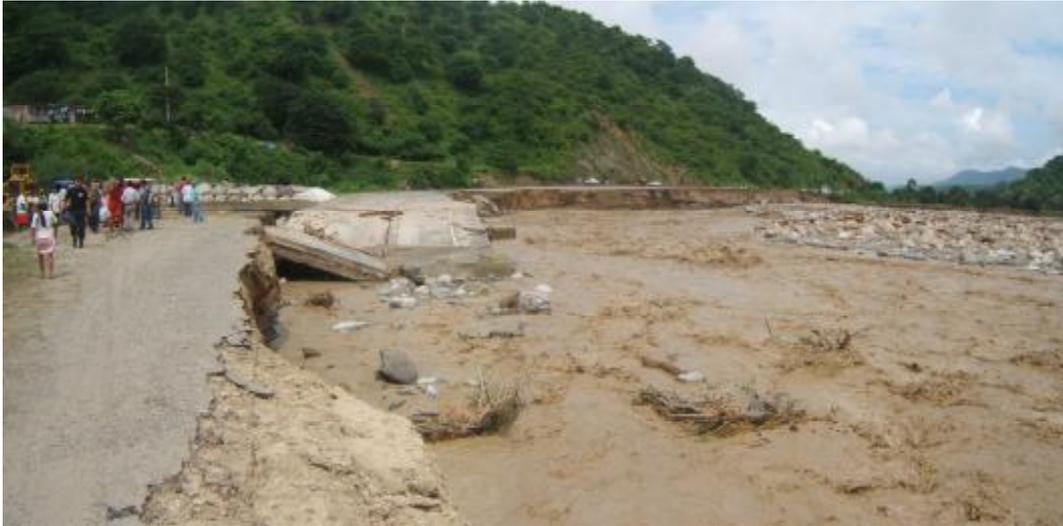
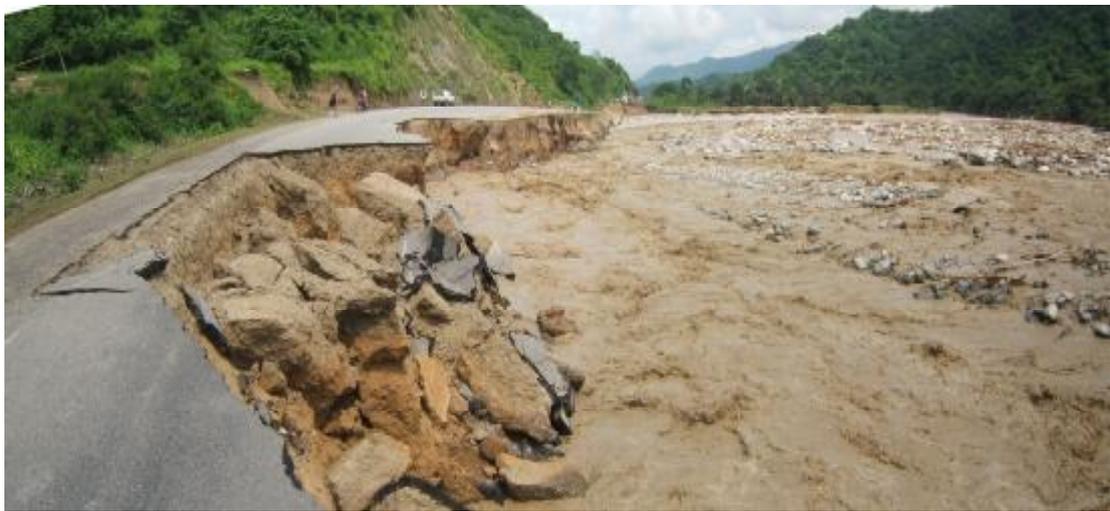
Fotos 28 y 29. Zona crítica 52. Vista de la erosión Fluvial entre Túpac Amaru y La Pilca, que afectó en marzo de este año, tramos de la carretera Olmos-Jaén.

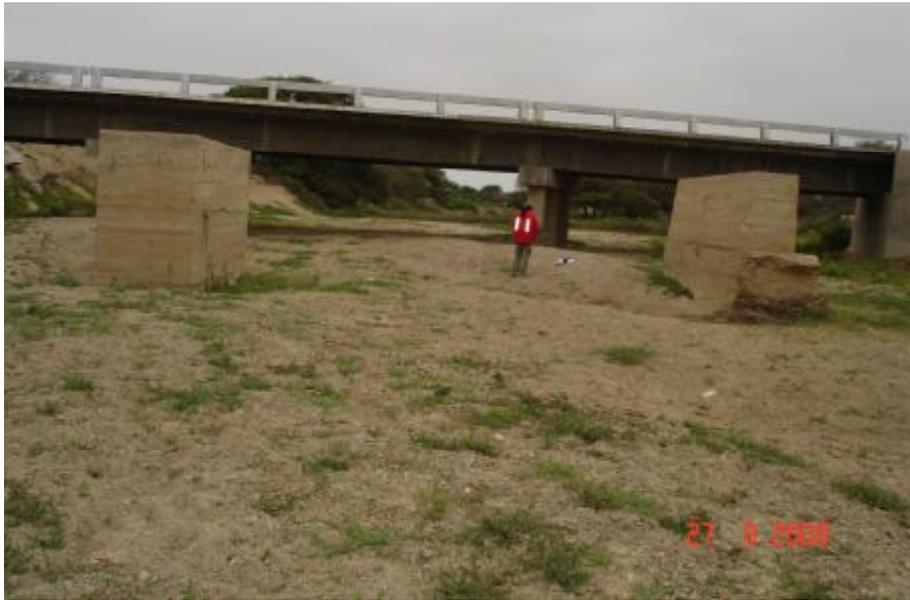
Foto30. Zona crítica No 55. Flujo de detritos y lodo. Puente Motupe II y III, El Angolo II; y Pte. Inche
