REPÚBLICA DEL PERÚ  
SECTOR ENERGÍA Y MINAS  
INSTITUTO GEOLÓGICO MINERO Y METALÚRGICO

**INFORME TÉCNICO PRELIMINAR**

**ZONAS CRÍTICAS A PELIGROS GEOLÓGICOS  
REGIÓN LORETO**

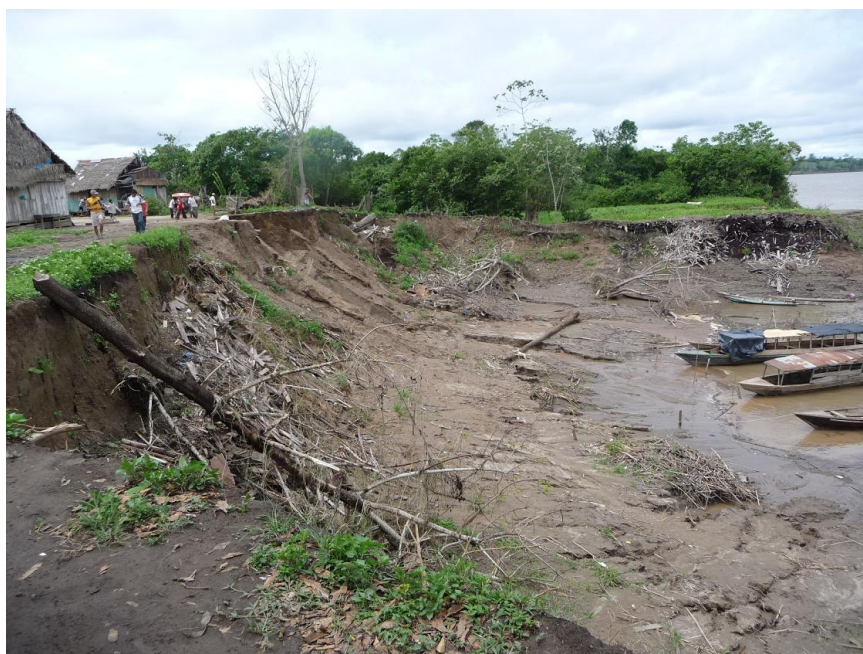
| CÓDIGO EN MAPA | PARAJE O SECTOR / DISTRITO | COMENTARIO GEODINÁMICO | DAÑOS OCASIONADOS O PROBABLES | RECOMENDACIONES |
|---|---|---|---|---|
| 1 | Roaboya y alrededores<br><br>(Padre Márquez) | El área ocupada por los pobladores del caserío, es susceptible a erosión fluvial e inundaciones, se encuentra asentada en la margen derecha del río Ucayali. La litología del lugar corresponde a depósitos fluviales dejados por el río (se observa vestigios de curso de agua y meandros abandonados al sureste del caserío), la altura de la terraza mide aproximadamente 6 m, la pendiente del río es menor a 1°. Las causas son: las precipitaciones pluviales intensas, la pendiente del terreno, la morfología meándrica del río, la dinámica fluvial del río, la naturaleza del suelo incompetente y la colmatación del cauce fluvial. | Afectó y afectará a más de 40 viviendas de los caseríos y terrenos de cultivo. Foto N° 01 y 02. | Monitorear el cambio de curso del río Ucayali. Las viviendas debe ser construida ha 1 m por encima del nivel de inundación esperado. Reubicar tierra adentro a las familias que se ubican al borde del río. |

**Foto N° 1:** Sector Roaboya, vista de erosión fluvial que avanza al caserío.

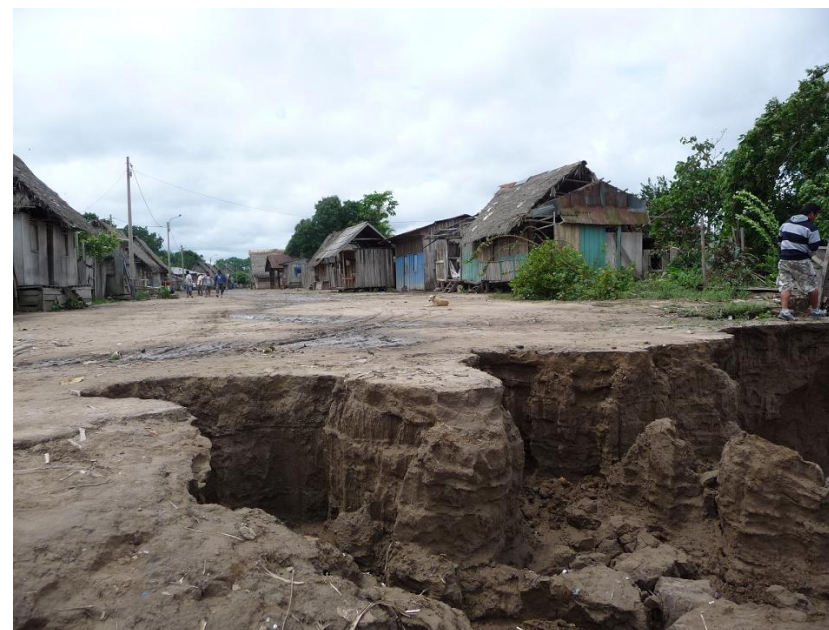
**Foto N° 2:** Sector Roaboya, vista de las viviendas que podrían ser afectados por la erosión fluvial.

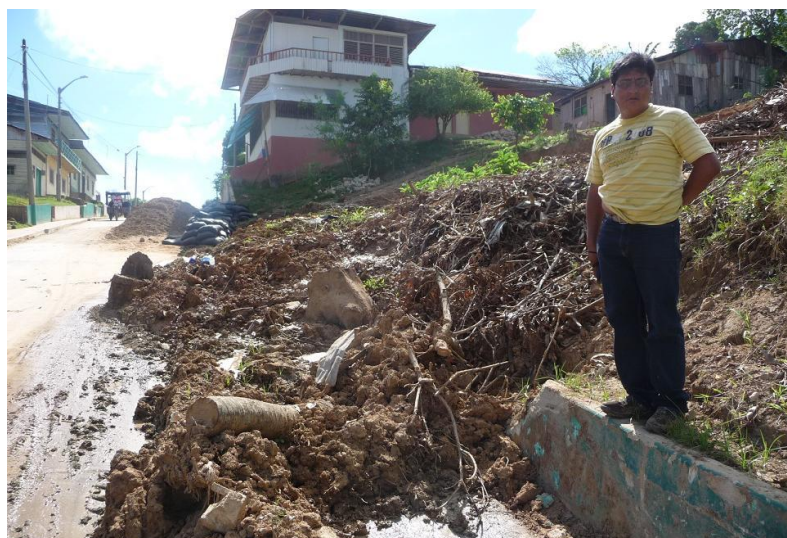
**Foto N° 3:** Calles Mariscal Castilla afectado por deslizamiento.

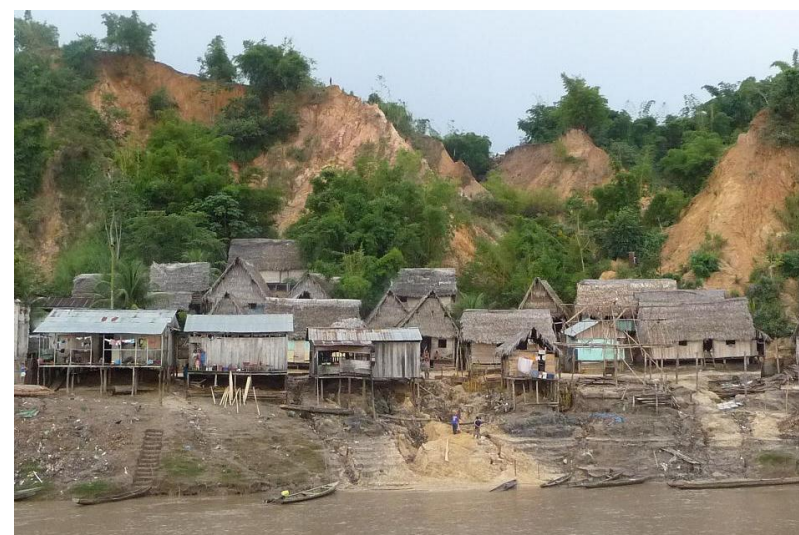
| <b>3</b> | Barrio 28 de Julio<br><br>(Contamana) | El talud superior del Barrio 28 de Julio es afectado por erosión de ladera (cárcava). Existe la posibilidad de la ocurrencia de flujos de lodos y derrumbes. Las causas detonantes pueden ser fuertes precipitaciones pluviales. El talud inferior del Barrio, es afectado lentamente por la erosión fluvial ocasionado por la corriente de agua del río Ucayali. | Las viviendas del barrio 28 de Julio podrían ser afectadas por flujos y derrumbes. Foto N° 04. | Reforestar las laderas superiores a las viviendas de la zona. Zona no apta para construcción de viviendas. No construir viviendas en el borde del cauce de río. |

**Foto N° 4:** Barrio 28 de Julio, se observa colinas deforestadas y afectadas por la erosión de ladera.

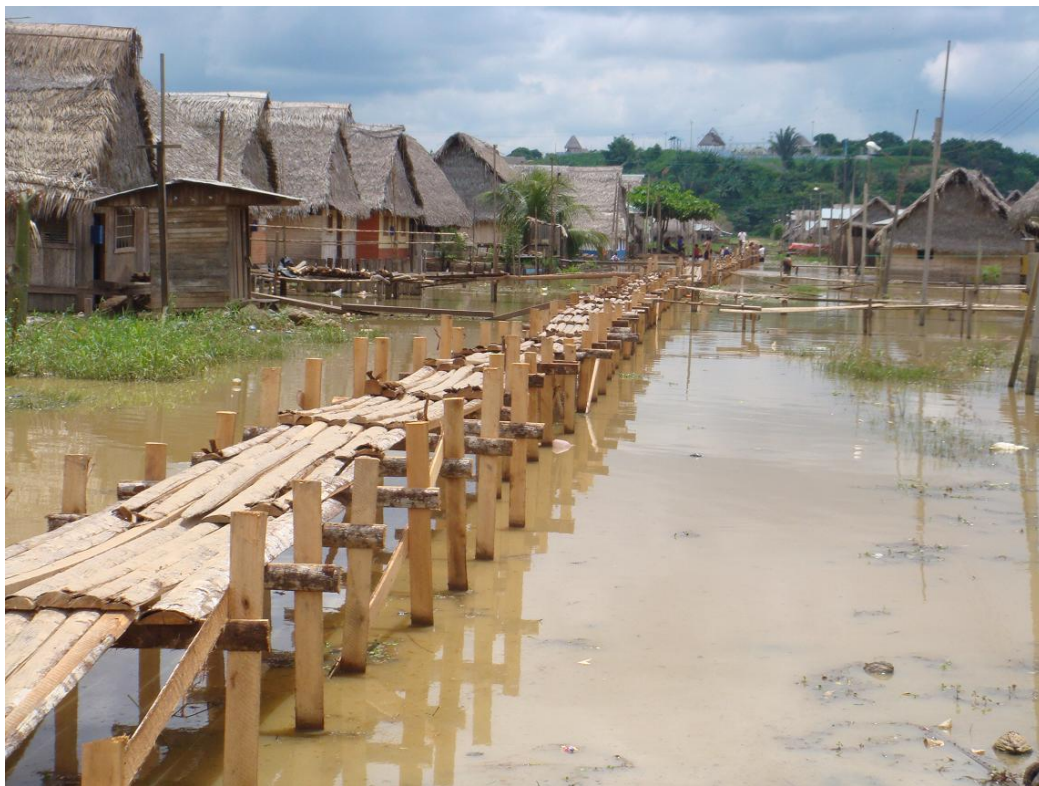
**Foto N° 5:** Barrio Manuel E. Rojas B, afectado por Inundación fluvial. Se observa la construcción de vías de acceso a base de madera.

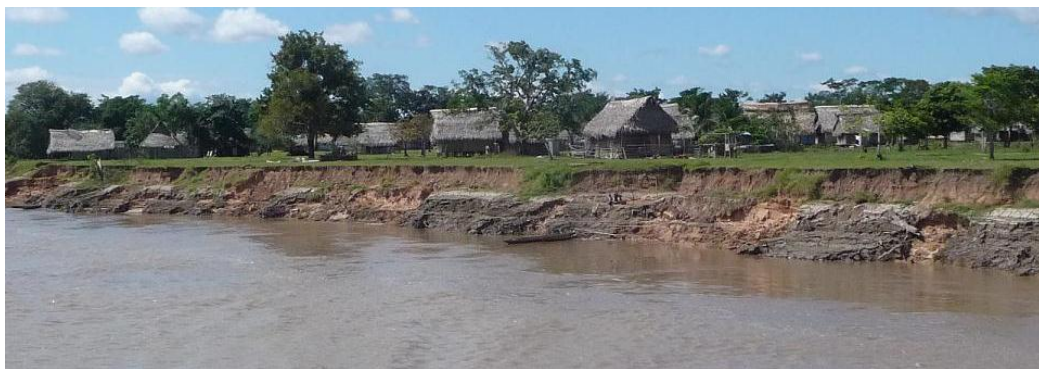
**Foto N° 6:** San Pedro, sector susceptible a erosión fluvial e inundaciones.

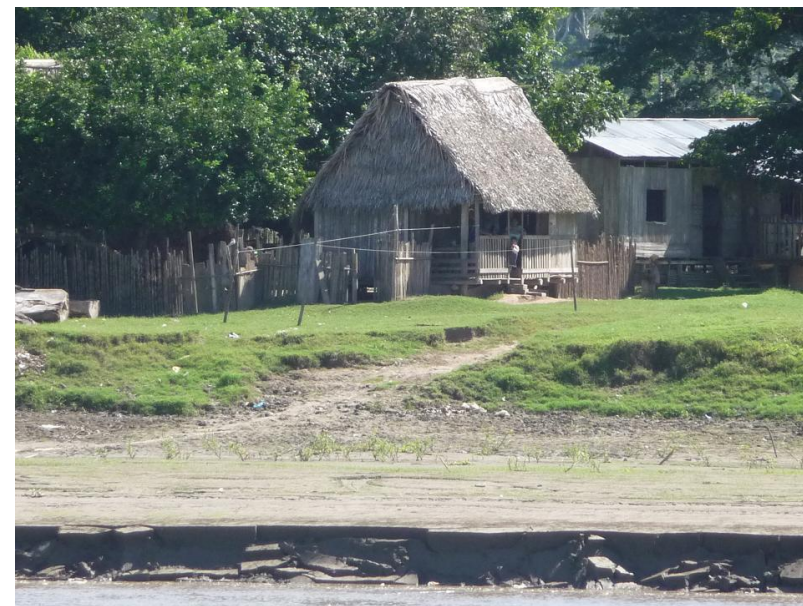
| 6 | Perla del Ucayali<br>(Contamana) | El área ocupada por el caserío es susceptible a inundaciones y erosión fluvial, se encuentra asentada en la margen derecha del río Ucayali, la litología existe en la zona corresponde a depósitos fluviales dejados por el río (cauce antiguo o también llamado orillares), la altura de la terraza mide aproximadamente 5 m, la pendiente del río es menor a 1°. Las causas son: las precipitaciones pluviales intensas, la pendiente del terreno, la dinámica fluvial del río, la naturaleza del suelo incompetente, la morfología meándrica del río y la deforestación. | Afectó y afectará a más de 26 viviendas del caserío y terrenos de cultivo. Foto N° 7. | Las viviendas deben ser temporales y para protegerse de las inundaciones deben construirse a 1 m por encima del nivel de inundación esperado. Monitorear el cambio de curso del río Ucayali. No construir viviendas al borde del río. |

**Foto N° 7:** Perla del Ucayali, sector susceptible a inundaciones y erosión fluvial.

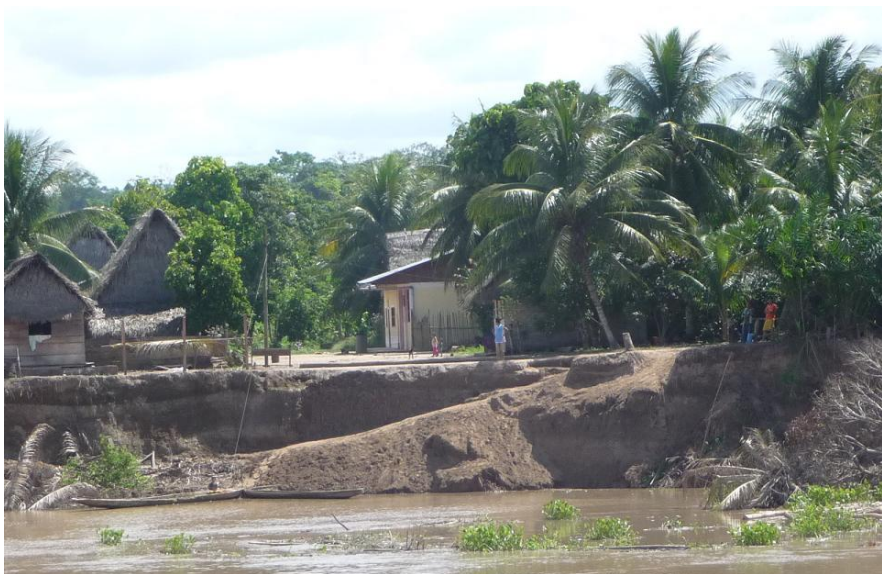
**Foto N° 8:** Ipuano, sector afectado por la erosión fluvial.

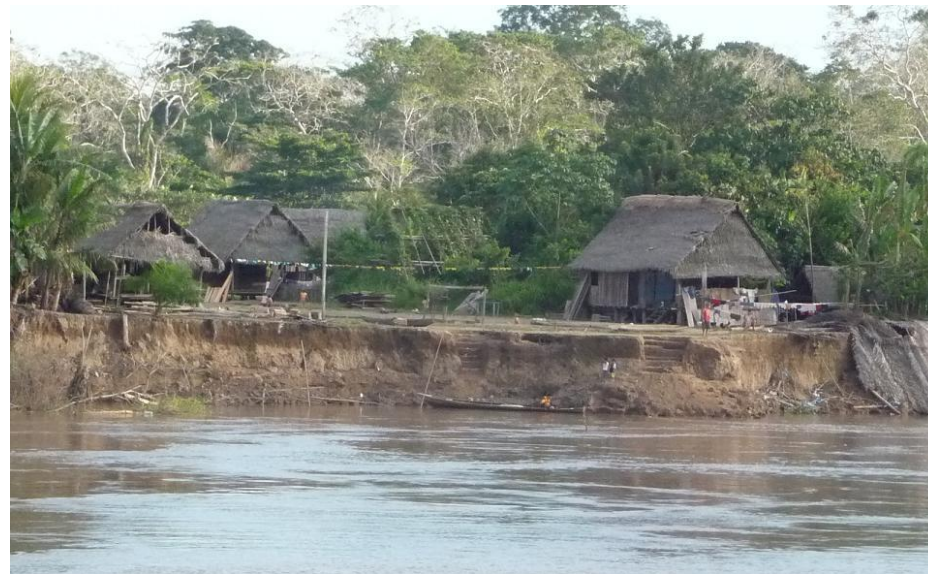
**Foto N° 9:** Huamantullo, sector susceptible a inundaciones y erosión fluvial.

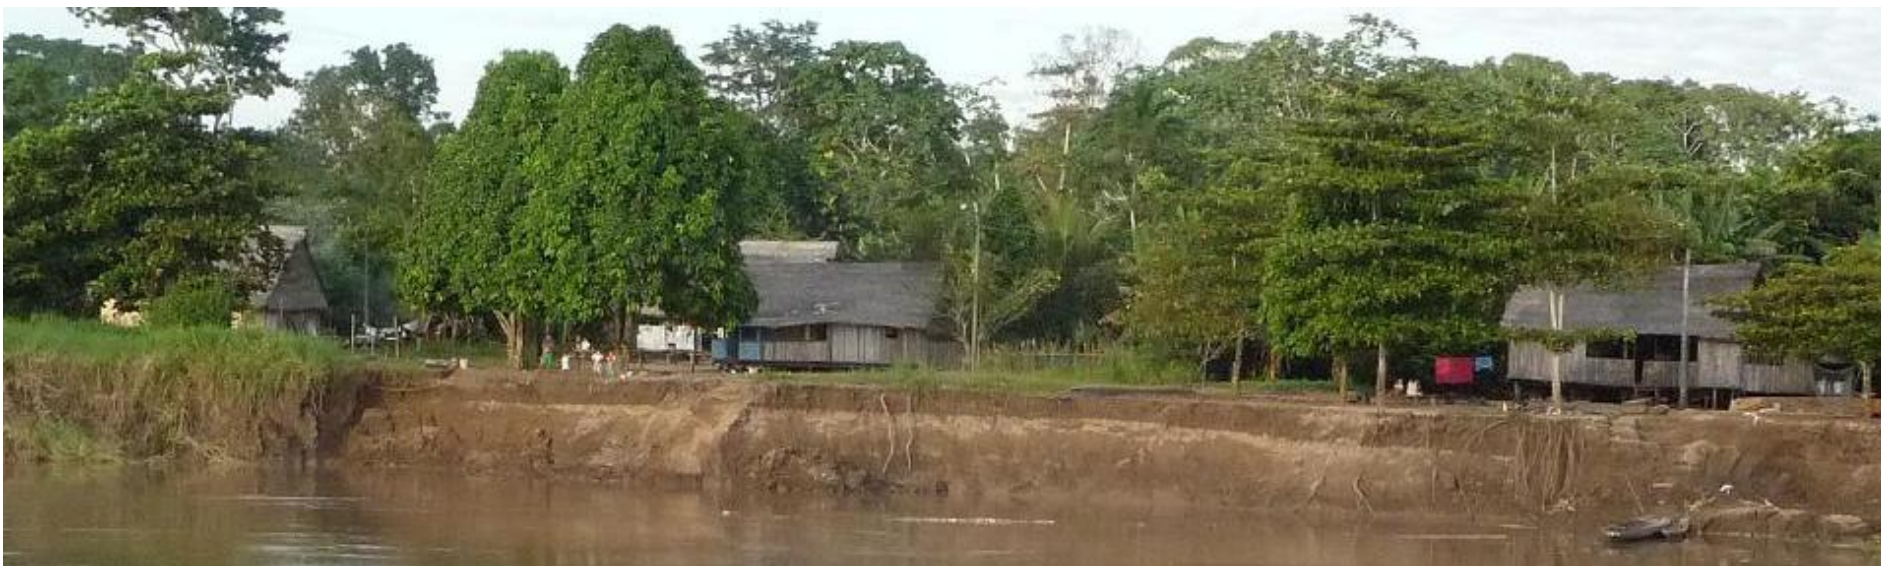
| 9 | Dos Hermanos - Reino Unido<br>(Vargas Guerra) | Área ocupada por los pobladores de los caseríos, es susceptible a inundaciones y erosión fluvial, se encuentran asentadas en ambas márgenes del río Ucayali. Los caseríos se encuentran rodeados por lagunas (meandros) dejadas por cauces de río antiguos. Los depósitos fluviales corresponden a materiales sedimentarios dejados por el río (también llamado orillares), la altura de la terraza tiene un promedio de 1,50 m, la pendiente del río es menor a 1°. Las causas son: precipitaciones pluviales intensas, pendiente del terreno, la dinámica fluvial del río, la morfología meándrica del río, la naturaleza del suelos incompetente, la deforestación y la ocupación inadecuada del suelo por el hombre. | Afectaría a los pobladores de los 2 caseríos y terrenos de cultivo. N° 10. | Las viviendas deben ser temporales y para protegerse de las inundaciones deben construirse a 1 m por encima del nivel de inundación esperado. Monitorear el cambio de curso del río Ucayali. No construir viviendas al borde del río. |

**Foto N° 10:** Dos Hermanos, sector susceptible a inundaciones y erosión fluvial. Las viviendas para protegerse de la inundación están construidas sobre columnas de madera.

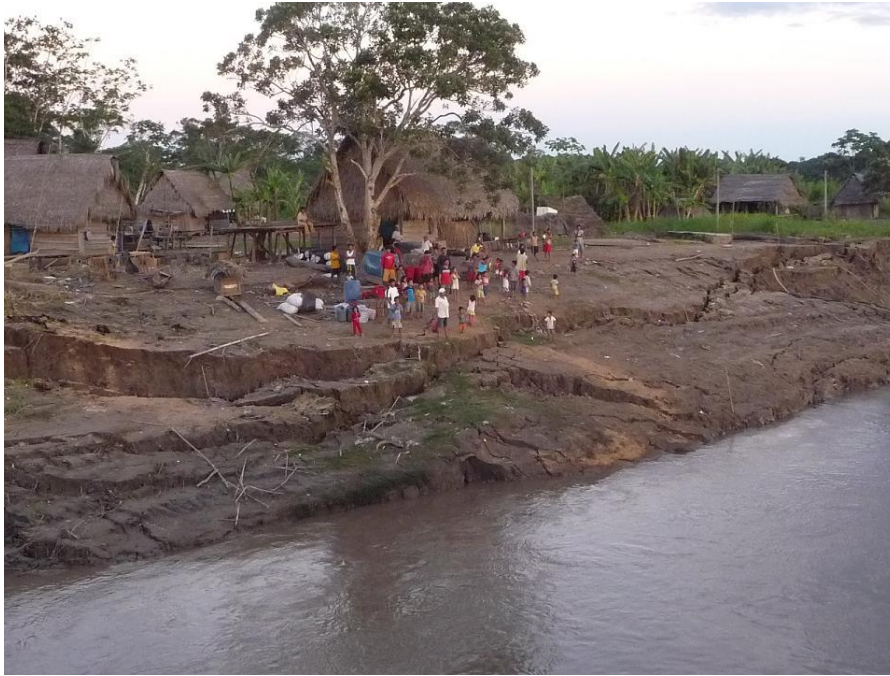
**Foto N° 11:** Alfa y Omega, sector susceptible a inundaciones y erosión fluvial.

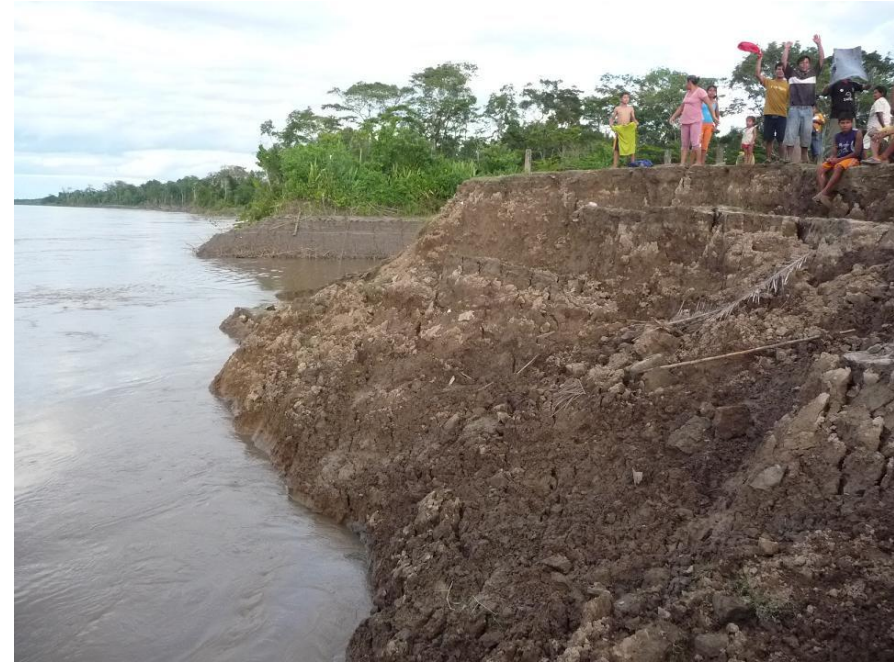
| 11 | Boca de Catalina - Buenos Aires - Huamamba – Maquia<br><br>(Sarayacu) | Área ocupada por los pobladores de los caseríos, es susceptible a erosión fluvial e inundaciones, se encuentran asentadas en ambas márgenes del río Ucayali. En los alrededores de los caseríos se encuentran lagunas (meandros) dejadas por cauces de río antiguos. Los depósitos fluviales corresponden a materiales sedimentarios dejados por el río (cauce antiguo o también llamado orillares), la altura de la terraza tiene un promedio de 3 m, la pendiente del río es menor a 1°. Las causas son: precipitaciones pluviales intensas, pendiente del terreno, la dinámica fluvial del río, la morfología meándrica del río, la naturaleza del suelos incompetente, la deforestación y la ocupación inadecuada del suelo por el hombre. | Afectaría a los pobladores de los 4 caseríos y terrenos de cultivo. Foto N° 12. | Las viviendas deben ser temporales y para protegerse de las inundaciones deben construirse a 1 m por encima del nivel de inundación esperado. Monitorear el cambio de curso del río Ucayali. No construir viviendas al borde del río. |

**Foto N° 12:** Boca de Catalina, margen afecta por erosión fluvial.

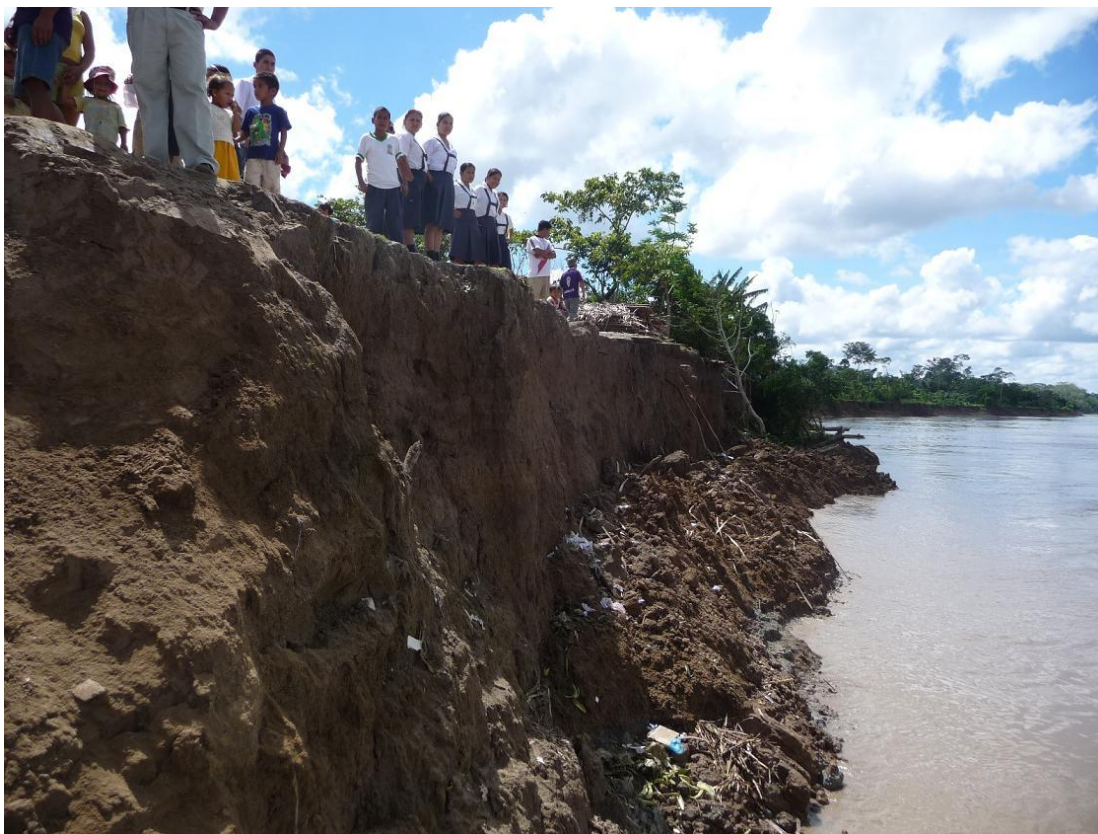
**Foto 13:** Nuevo Dos de Mayo, sector afectado por la erosión fluvial.

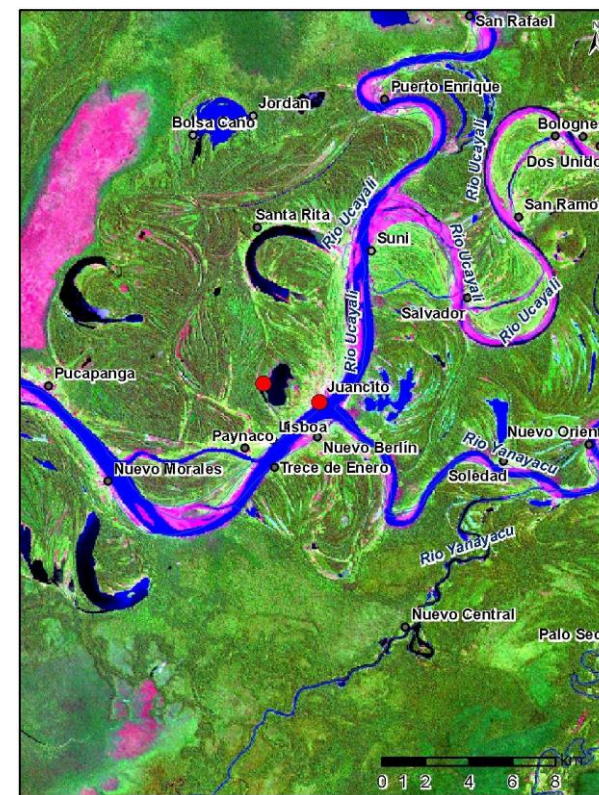
| 13 | Juancito - San José - Nuevo Belén - Lisboa - Trece de Enero - Santa Rita - Bolívar - Suni - Salvador - San Ramón - Pedrera - tres Unidos – Soledad (Contamana) | Las áreas ocupada por los pobladores de los caseríos son susceptible a inundaciones y erosión fluvial, se encuentran asentadas en ambas márgenes del río Ucayali, sobre depósitos fluviales dejados por el río (cauce antiguo o también llamados orillares), la altura de la terraza tiene un promedio de 3 m, la pendiente del río es menor a 1°. Las causas son: precipitaciones pluviales intensas, pendiente del terreno, la dinámica fluvial del río, la morfología meándrica del río, la naturaleza del suelo incompetente y la deforestación. | Afectó y afectará a las viviendas de los caseríos y terrenos de cultivo. Foto N° 14. | Las viviendas deben ser temporales y para protegerse de las inundaciones deben construirse a 1 m por encima del nivel de inundación esperado. Monitorear el cambio de curso del río Ucayali. |

**Foto N° 14:** Imagen Satelital de Juancito y alrededores. Se observa antiguos cauces del río Ucayali (Orillares).

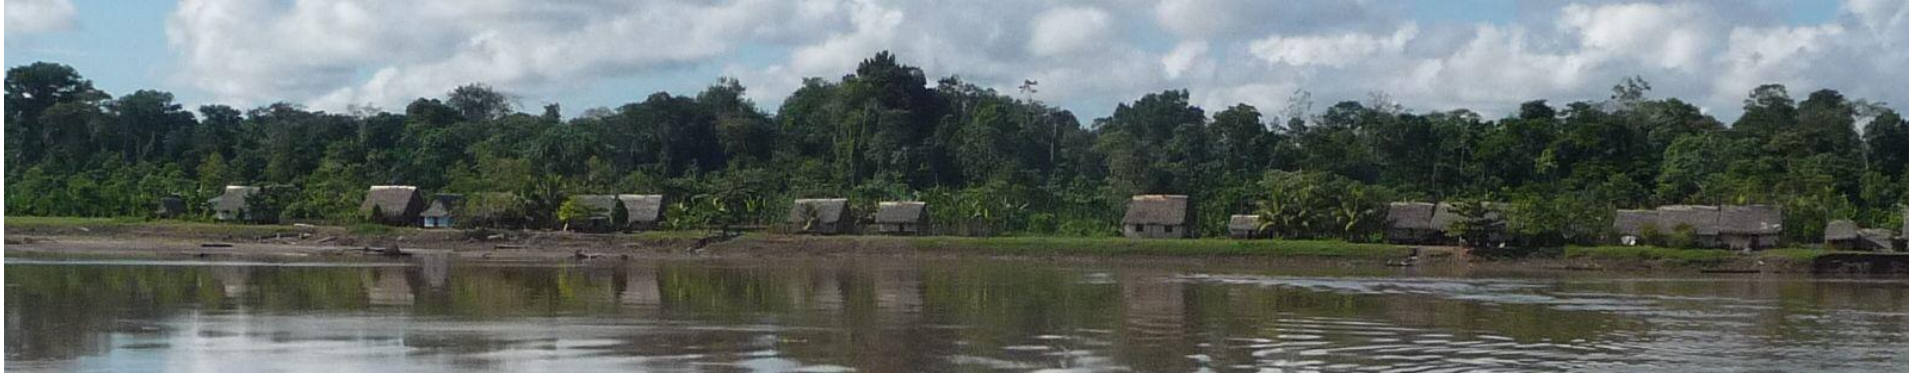
**Foto N° 15:** San Rafael – San Raúl, sectores susceptibles a inundaciones.

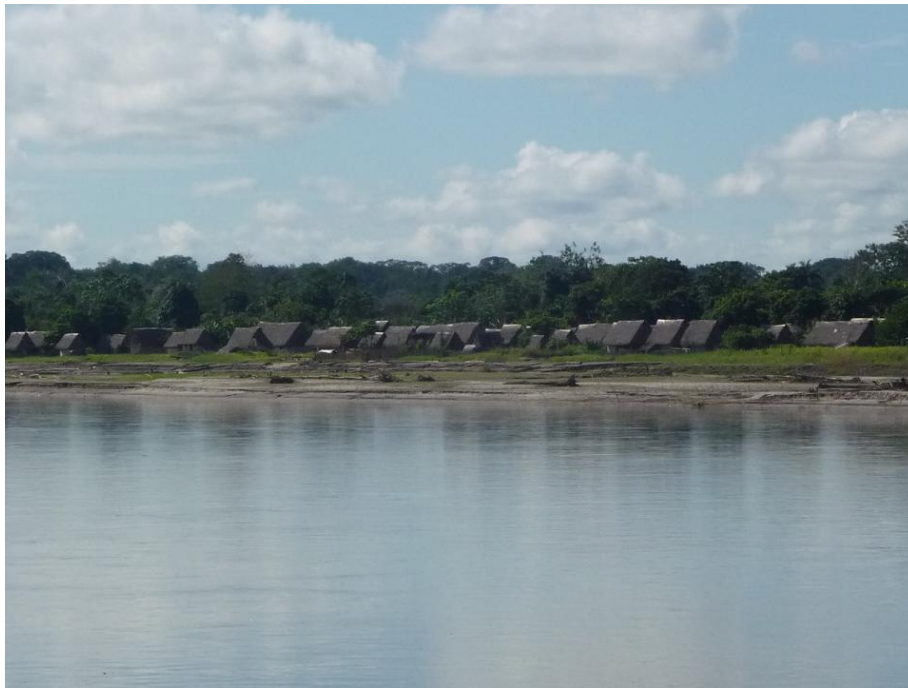
**Foto N° 16:** Puerto Irene, sector susceptible a inundación.

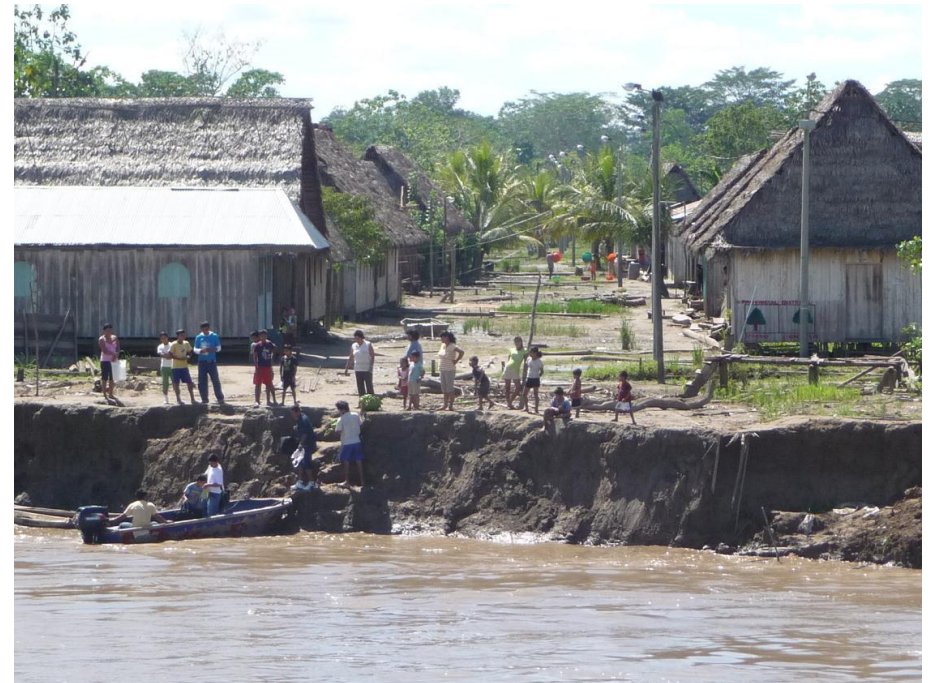
| <b>CÓDIGO EN MAPA</b> | <b>PARAJE O SECTOR</b> | <b>COMENTARIO GEODINÁMICO</b> | <b>DAÑOS OCASIONADOS O PROBABLES</b> | <b>RECOMENDACIONES</b> |
|---|---|---|---|---|
| <b>16</b> | Obrero I<br>(Maquia) | El caserío se ubica en la margen derecha del río, a 20 m del cauce principal, sobre una terraza constituida por depósitos aluviales. Se encuentra propenso a sufrir inundaciones y erosión fluvial. | Podría afectar a más de 20 viviendas, centros educativos, terrenos de cultivo, sistema alumbrado eléctrico, entre otros. Foto N° 17. | Las viviendas debe ser construida ha 1 m por encima del nivel de inundación esperado. No construir viviendas al borde del río. Buscar alternativas para reubicar tierra adentro a las familias que se ubican al borde del río. |

**Foto N° 17:** Obrero I, sector susceptible a inundaciones y erosión fluvial.

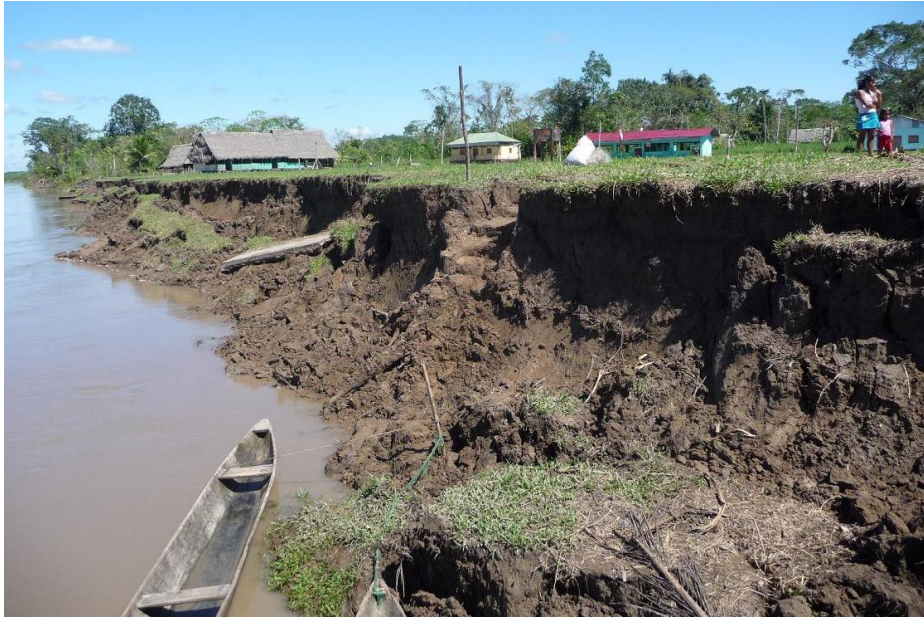
**Foto N° 18:** Bolívar, el área es susceptible a erosión fluvial e inundaciones.

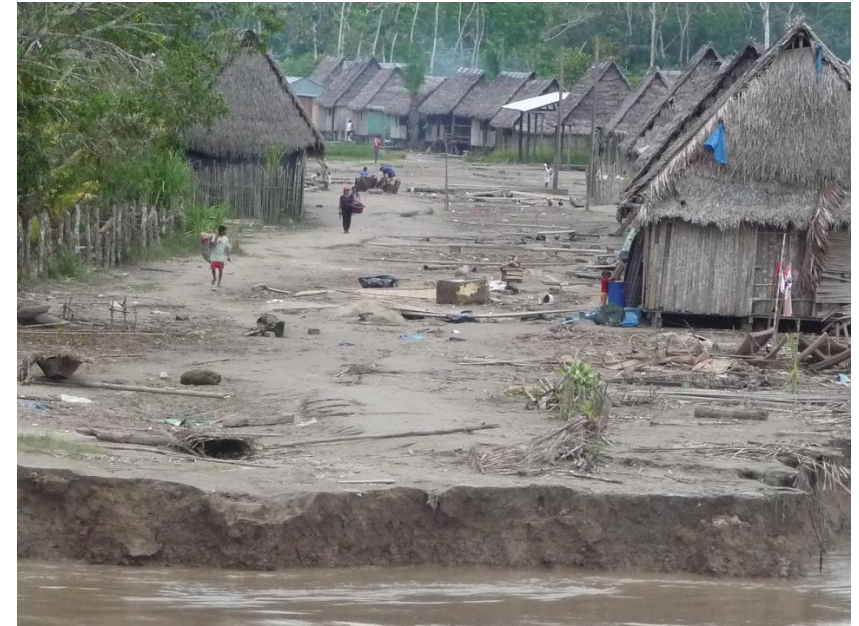
**Foto N° 19:** Bolívar, el área es susceptible a erosión fluvial e inundaciones.

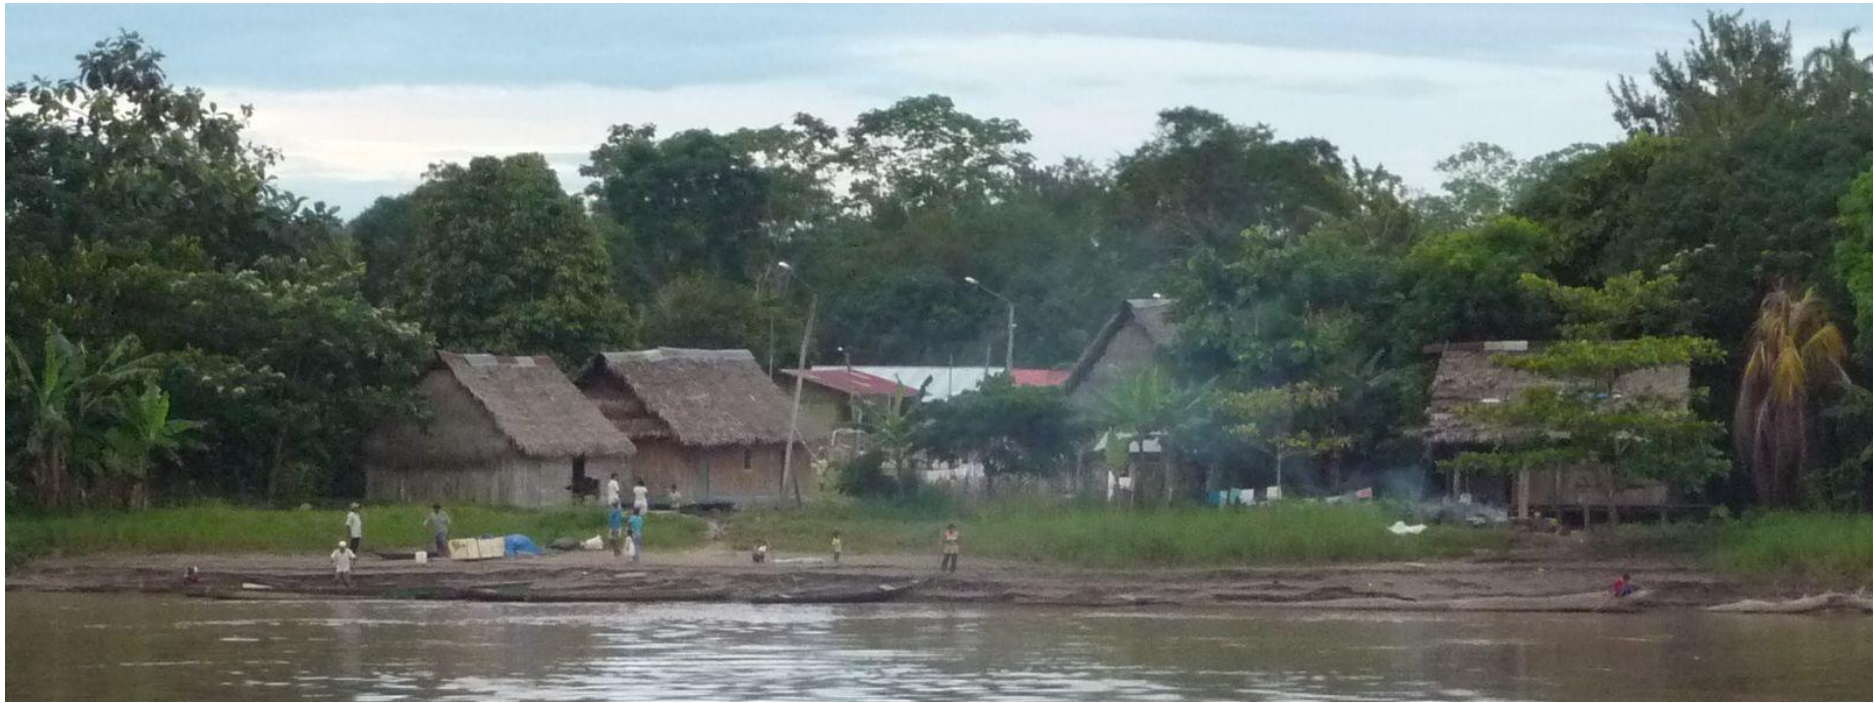
| <b>22</b> | San Carlos<br>(Puinahua) | El área ocupada por los pobladores del caserío San Carlos es susceptible a inundaciones, se encuentra asentada en la margen derecha del río Canal de Puinahua. La litología del lugar corresponde a depósitos aluviales, la altura de la terraza mide aproximadamente 1 m, la pendiente del río es menor a 1°. Las causas son: las precipitaciones pluviales intensas, la pendiente del terreno, la morfología meándrica del río, la dinámica fluvial del río, la naturaleza del suelo incompetente. | Afectó y afectará a viviendas, centros educativos, postes de alumbrado eléctrico y terrenos de cultivo. Foto N° 21. | Las viviendas deben ser temporales y para protegerse de las inundaciones deben construirse a 1 m por encima del nivel de inundación esperado. No construir viviendas al borde del río. |

**Foto N° 21:** San Carlos, el área es susceptible a inundaciones.

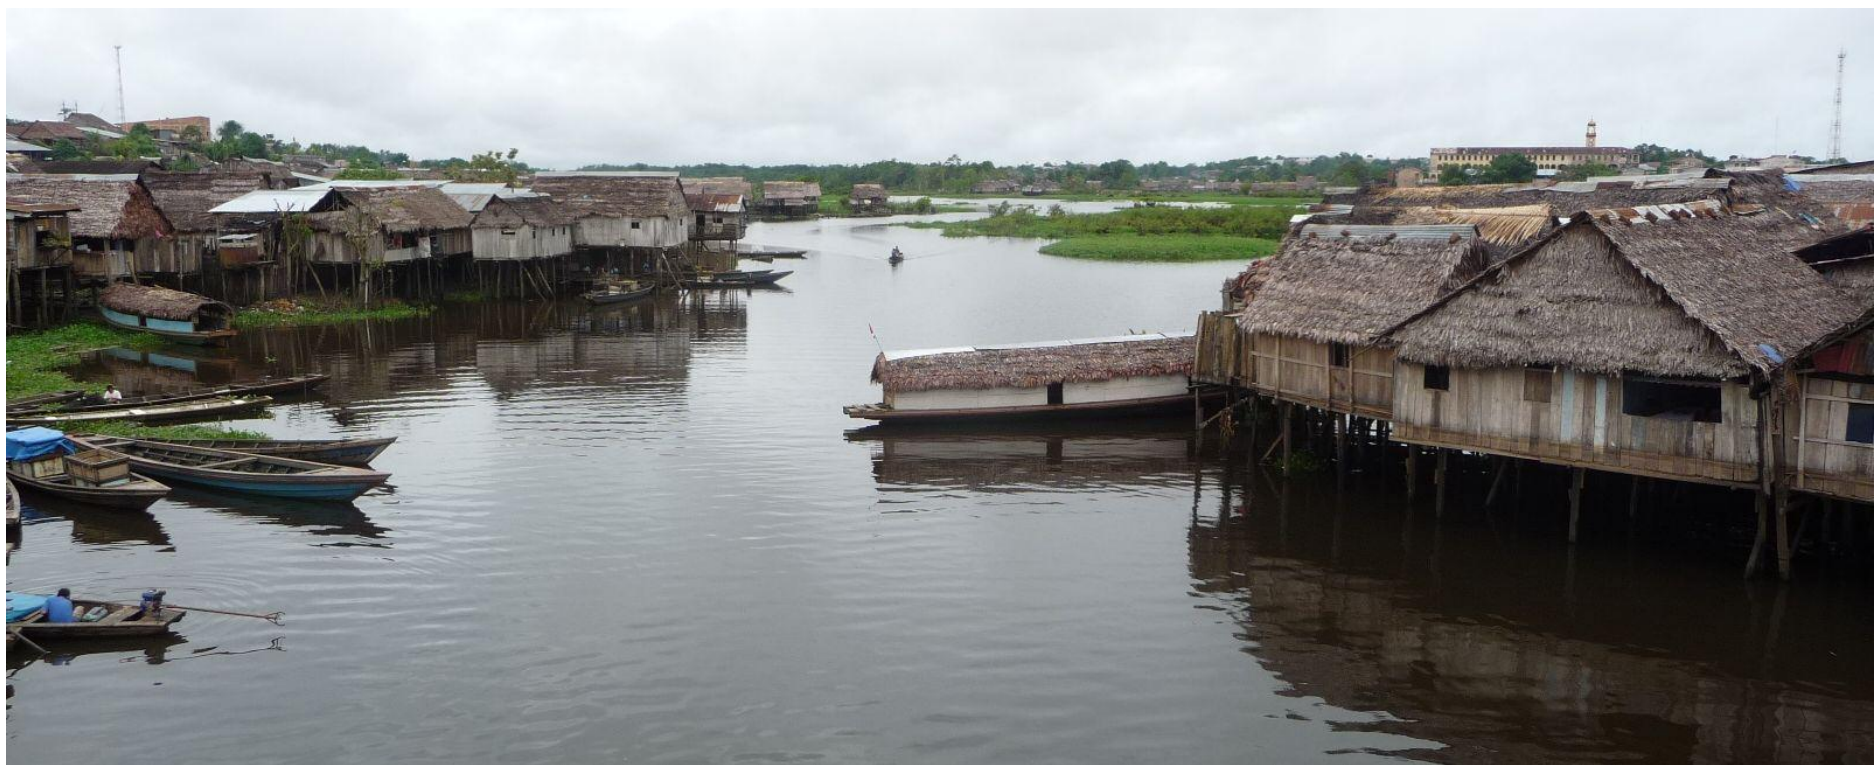
| 23 | Qda. Camana:<br>Puente. Tarapacá,<br>Requena.<br><br>(Requena) | El área ocupada por los pobladores de Requena en ambas márgenes de la Quebrada Camaná es susceptible a inundaciones. Las causas son: las precipitaciones pluviales intensas, la pendiente del terreno y la ocupación inadecuada del suelo por el hombre. | Afectó y afectará a más de 70 viviendas del caserío y terrenos de cultivo. Foto N° 22. | La zona no es apta para construcción de vivienda, buscar alternativas para reubicar a la población, las viviendas temporales para protegerse de las inundaciones deben construirse a 1 m por encima del nivel de inundación esperado. |

**Foto N° 22:** Quebrada Camaná, viviendas ubicadas en ambas márgenes es afectada por inundaciones. Las viviendas para protegerse de la inundación están construidas sobre columnas de madera.

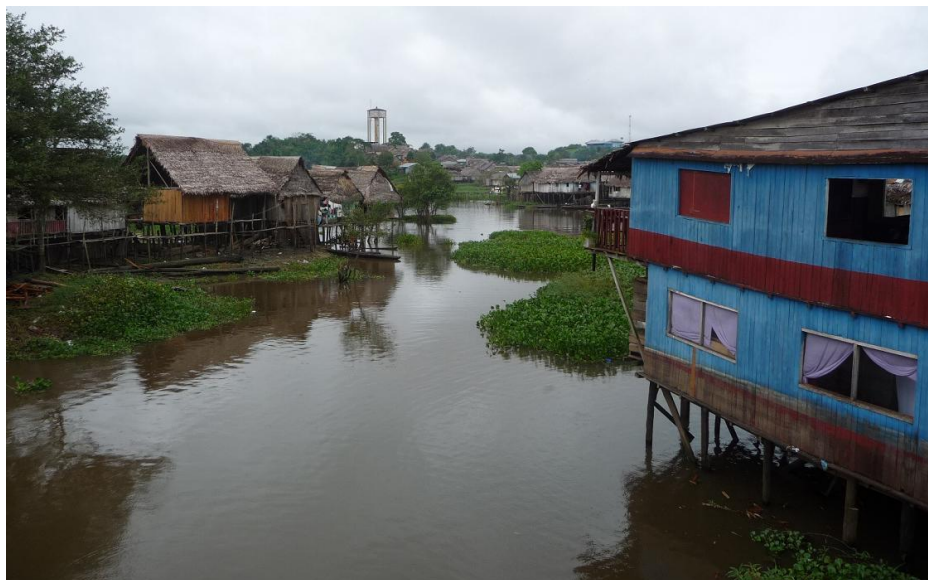
| 24 | Qda. Guarnición,<br>Puente Guarnición,<br>Requena<br><br>(Requena) | El área ocupada por los pobladores de Requena en ambas márgenes de la Quebrada Guarnición es susceptible a inundaciones: Las causas son: las precipitaciones pluviales intensas, la pendiente del terreno y la ocupación inadecuada del suelo por el hombre. | Afectó y afectará a más de 60 viviendas del caserío y terrenos de cultivo. Foto N° 23 y 24. | La zona no es apta para construcción de vivienda, buscar alternativas para reubicar a la población, las viviendas temporales para protegerse de las inundaciones deben construirse a 1 m por encima del nivel de inundación esperado. |

**Foto N° 23:** Quebrada Guarnición, vista aguas arriba. Las viviendas para protegerse de la inundación están construidas sobre columnas de madera.

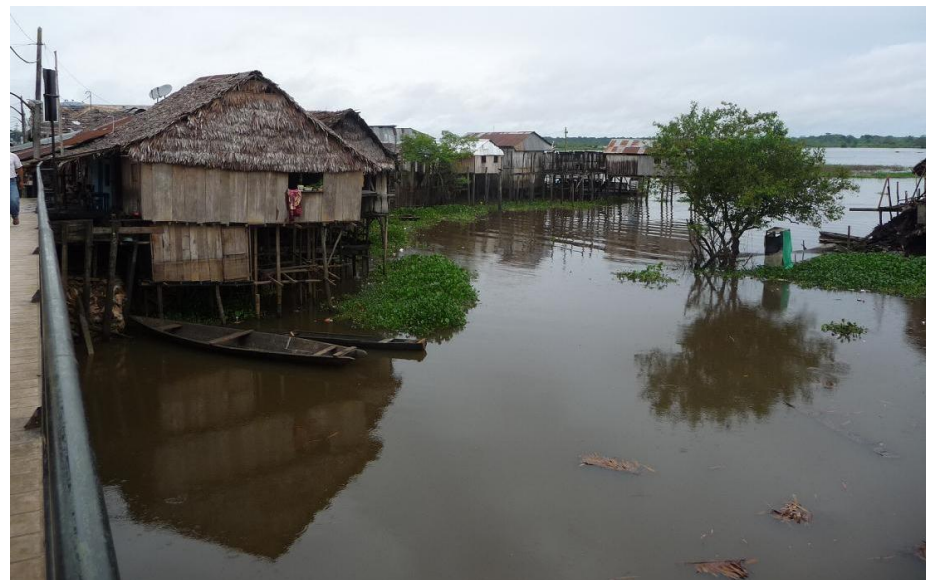
**Foto N° 24:** Quebrada Guarnición, vista aguas abajo. Las viviendas para protegerse de la inundación están construidas sobre columnas de madera.

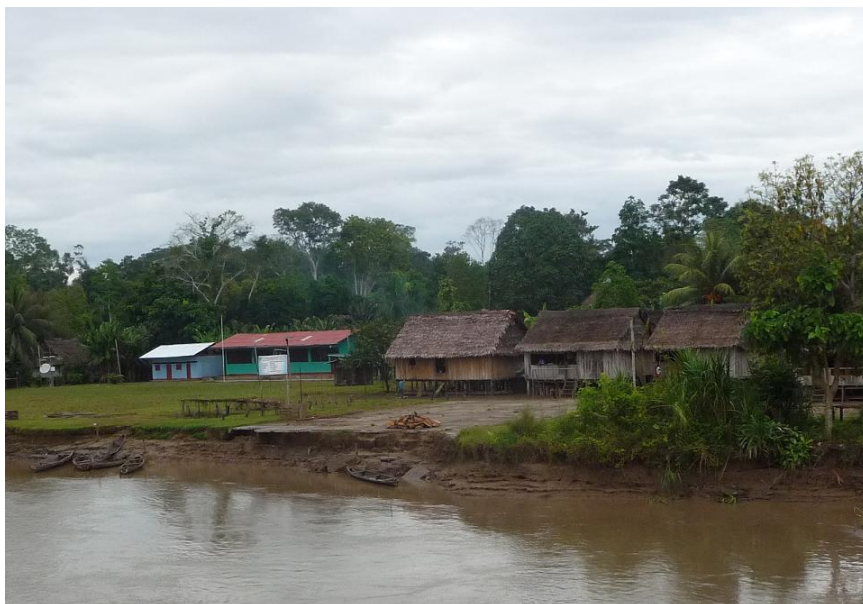
**Foto N° 25:** Padre Giner, el área es susceptible a inundaciones y erosión fluvial. Las viviendas para protegerse de la inundación están construidas sobre columnas de madera.

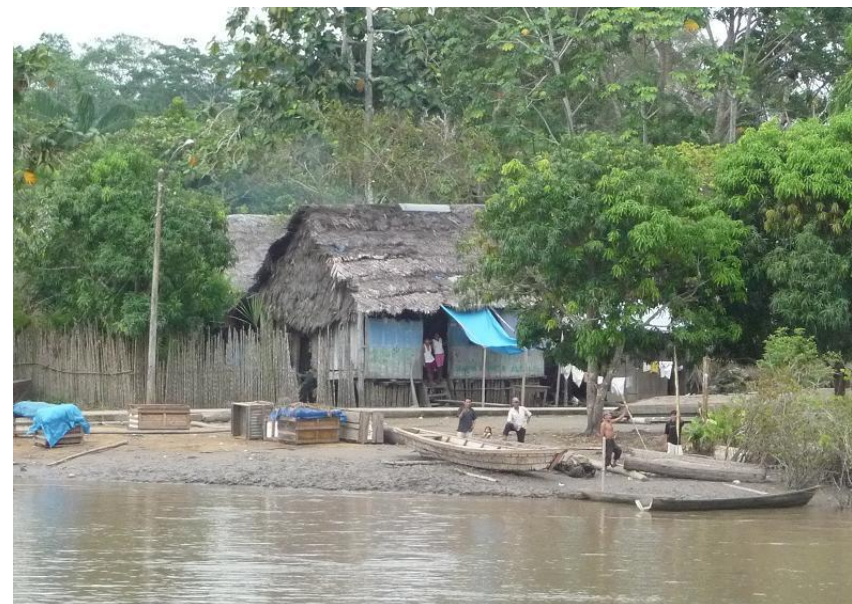
| <b>28</b> | Cap. Clavero, Caveró<br><br>(Saquena) | El área ocupada por los pobladores del caserío Cap. Clavero es susceptible a erosión fluvial e inundaciones, se encuentra asentada en la margen derecha del río Ucayali. La litología del lugar corresponde a depósitos fluviales dejados por el río (se observa un meandros al sur del caserío que podría quedar abandonado), la altura de la terraza mide aproximadamente 0 a 0.50 m, la pendiente del río es menor a 1°. Las causas son: las precipitaciones pluviales intensas, la pendiente del terreno, la morfología meándrica del río, la dinámica fluvial del río, la naturaleza del suelo incompetente y la colmatación del cauce fluvial. Nota: Durante los trabajos de campo, en el mes de Junio, se ha observado que el caserío se encuentra afectado por inundación fluvial. | Afectó y afectará a más de 26 viviendas del caserío y terrenos de cultivo. Foto N° 26. | Las viviendas debe ser construida ha 1 m por encima del nivel de inundación esperado. No construir viviendas al borde del río. Buscar alternativas para reubicar tierra adentro a las familias que se ubican al borde del río. |

**Foto N° 26:** Cap. Clavero, susceptible a erosión fluvial e inundaciones.

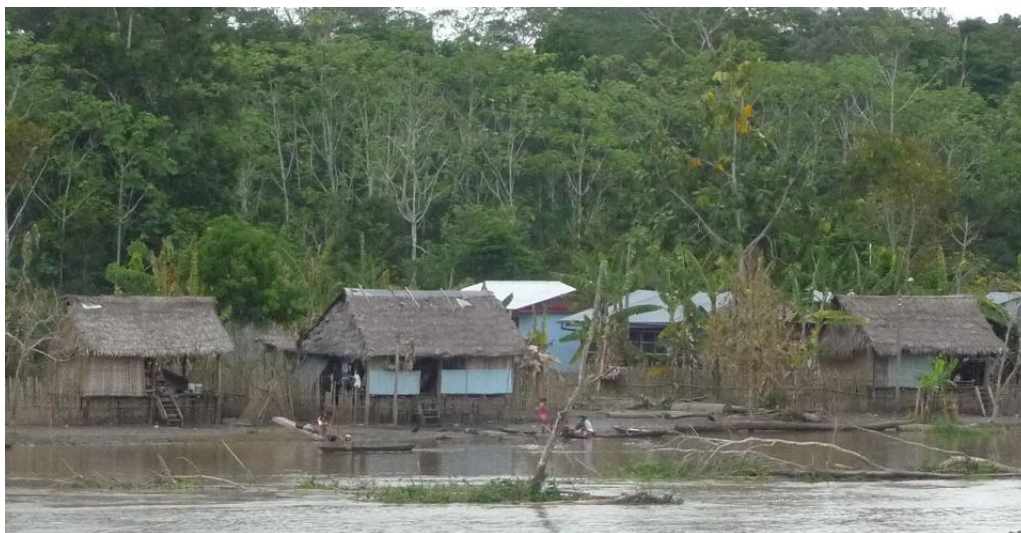
**Foto N° 27:** Tiber Playa II Zona, el área es susceptible a erosión fluvial e inundaciones. Las viviendas para protegerse de la inundación están construidas sobre columnas de madera.

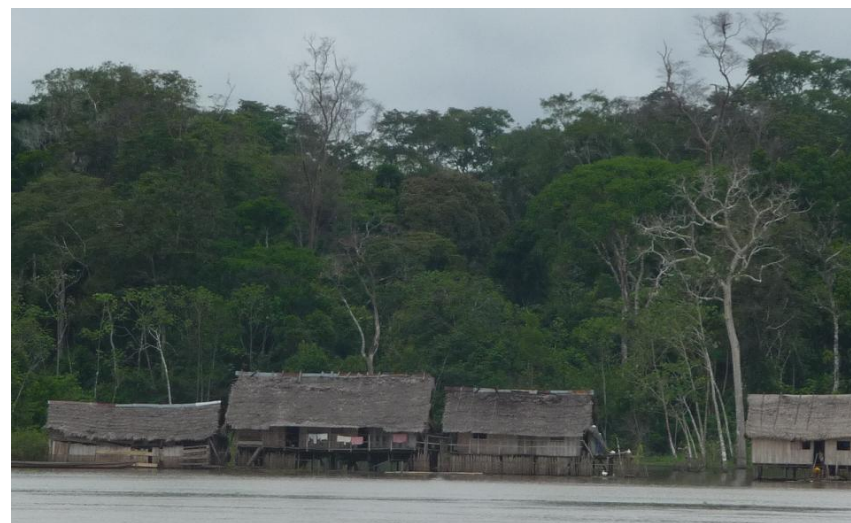
**Foto N° 28:** Puerto Sol - 28 de Julio, susceptible a inundaciones y erosión fluvial. Las viviendas para protegerse de la inundación están construidas sobre columnas de madera.

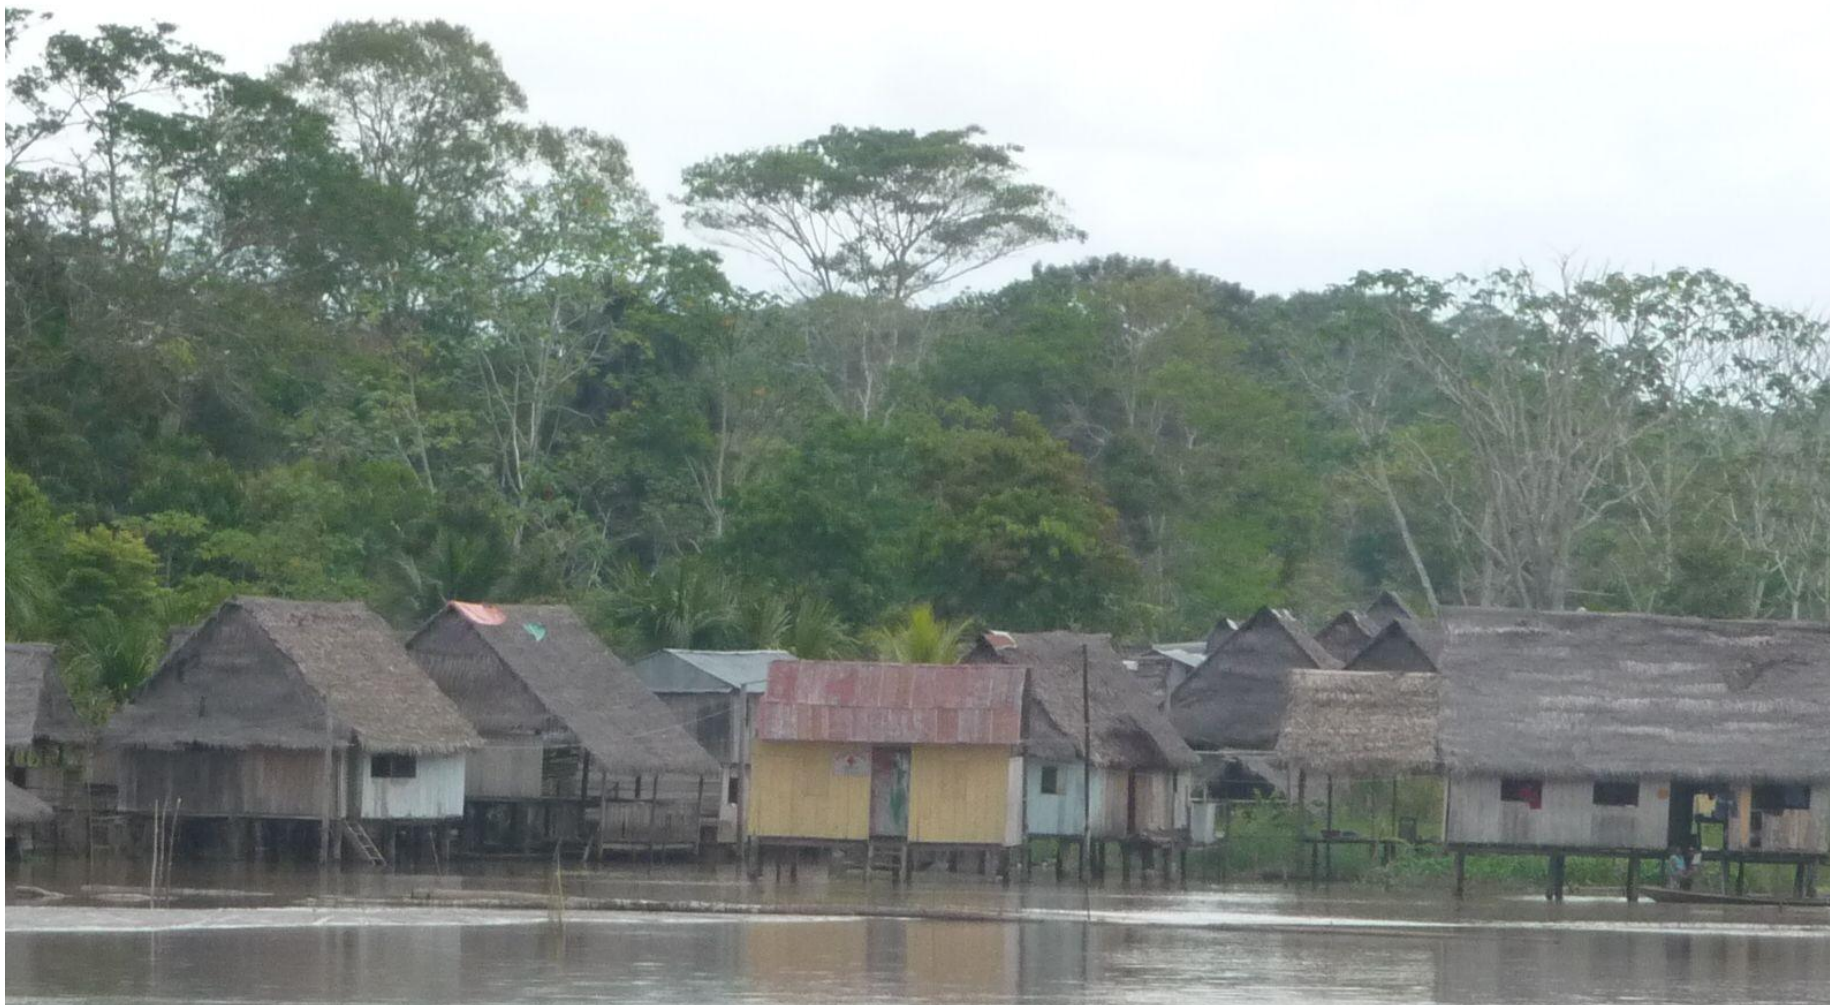
**Foto 29:** Libertad, área susceptible a inundación y erosión fluvial. Las viviendas para protegerse de la inundación están construidas sobre columnas de madera.
