REPÚBLICA DEL PERÚ  
SECTOR ENERGÍA Y MINAS  
INSTITUTO GEOLÓGICO MINERO Y METALÚRGICO

**INFORME TÉCNICO PRELIMINAR**

**ZONAS CRÍTICAS A PELIGROS GEOLÓGICOS  
REGIÓN LORETO**

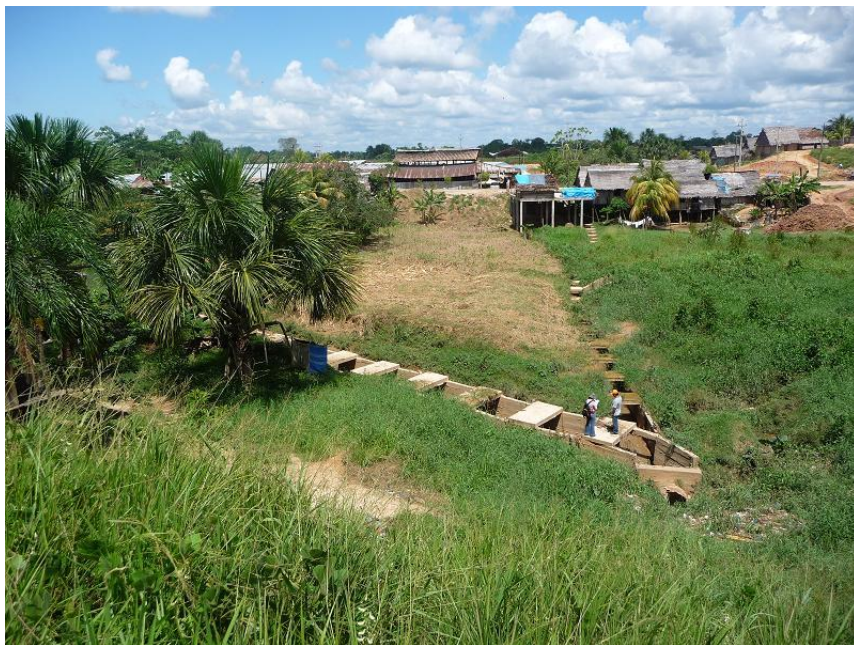
**Foto 30:** Qda. Alta - AA. HH. Los Maderos. Vista de los canales de drenaje.

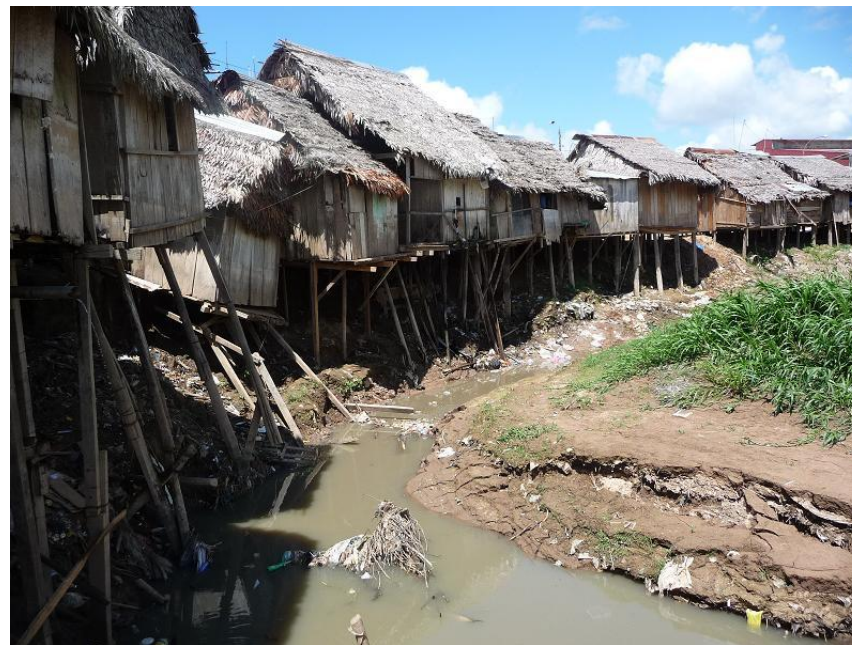
**Foto N° 31:** Barrio La Boca. Las viviendas para protegerse de la inundación están construidas sobre columnas de madera.

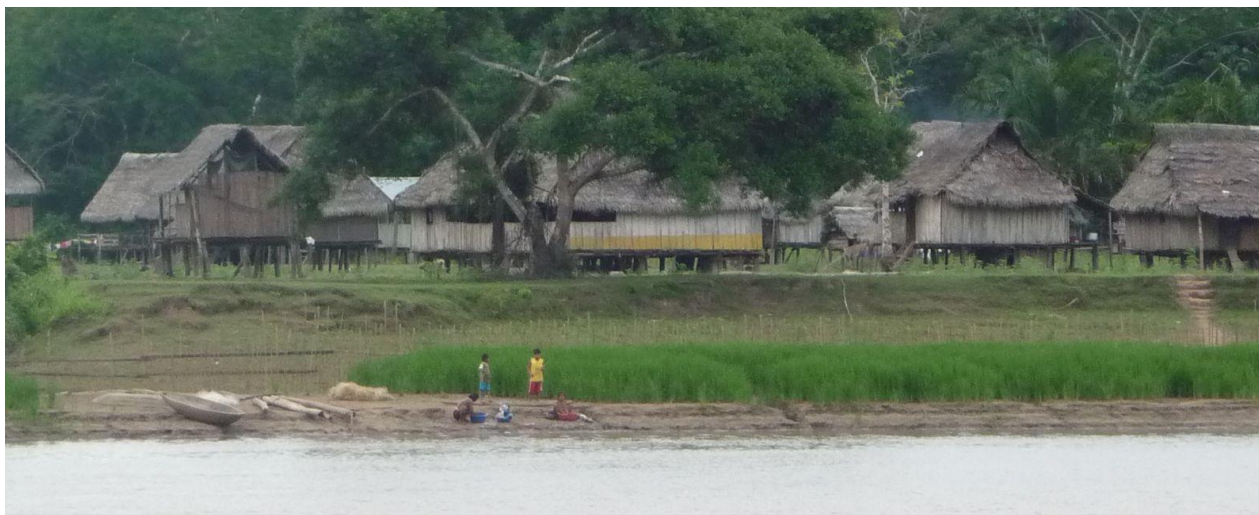
| <b>CÓDIGO EN MAPA</b> | <b>PARAJE O SECTOR</b> | <b>COMENTARIO GEODINÁMICO</b> | <b>DAÑOS OCASIONADOS O PROBABLES</b> | <b>RECOMENDACIONES</b> |
|---|---|---|---|---|
| <b>36</b> | San Pedro de Chinganza<br>(Yurimaguas) | Área ocupada por los pobladores del caserío es susceptible a inundaciones y erosión fluvial, se encuentra asentada en la margen izquierda del río Huallaga, sobre depósitos fluviales dejados por el río (cauce antiguo o también llamado orillares), la altura de la terraza tiene un promedio de 3 m, la pendiente del río es menor a 1°. Las causas son: precipitaciones pluviales intensas, pendiente del terreno, la dinámica fluvial del río, la morfología meándrica del río, la naturaleza del suelo incompetente y la deforestación. | Afectó y afectará a más de 15 viviendas del caserío y terrenos de cultivo. Foto N° 32. | Las viviendas deben ser temporales y para protegerse de las inundaciones deben construirse a 1 m por encima del nivel de inundación esperado. Monitorear el cambio de curso del río Huallaga. |

**Foto N° 32:** San Pedro de Chinganza. Las viviendas para protegerse de la inundación están construidas sobre columnas de madera.

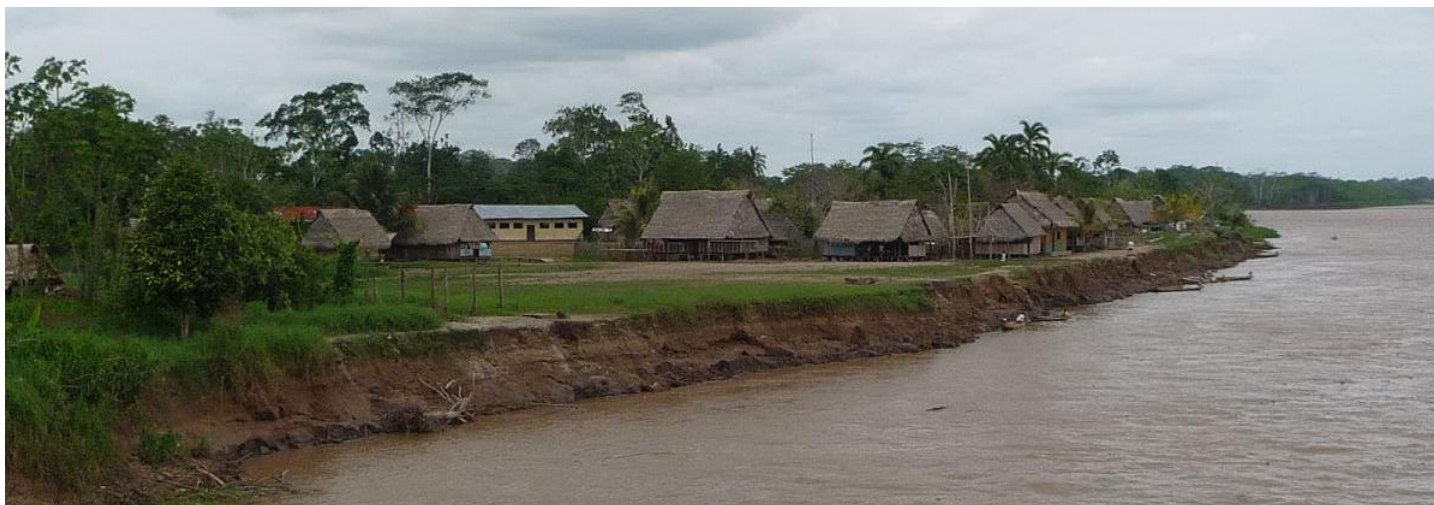
**Foto N° 33:** San Luis, área susceptible a inundación y erosión fluvial.

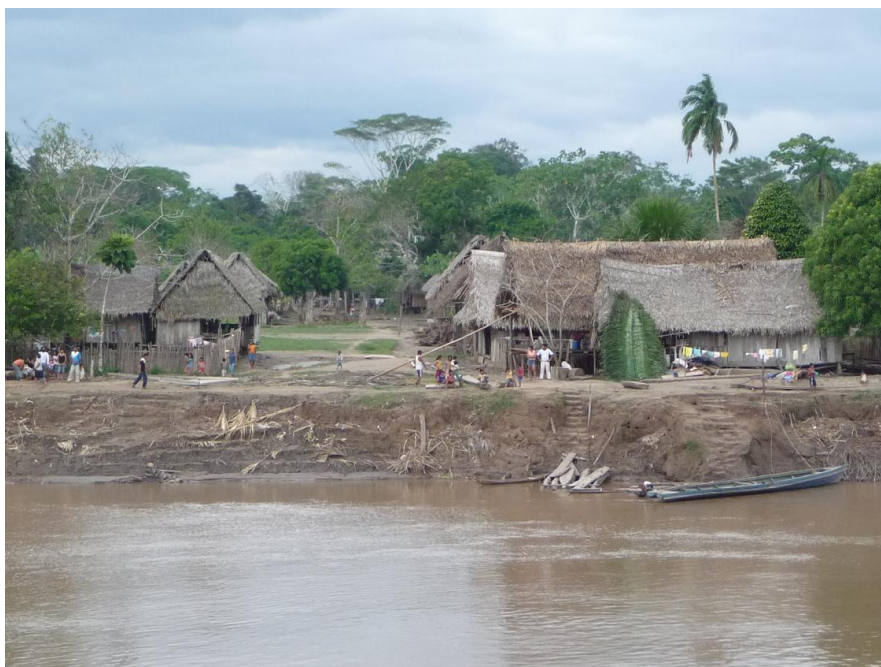
**Foto 34:** Pacharaco, área susceptible a inundaciones y erosión fluvial.

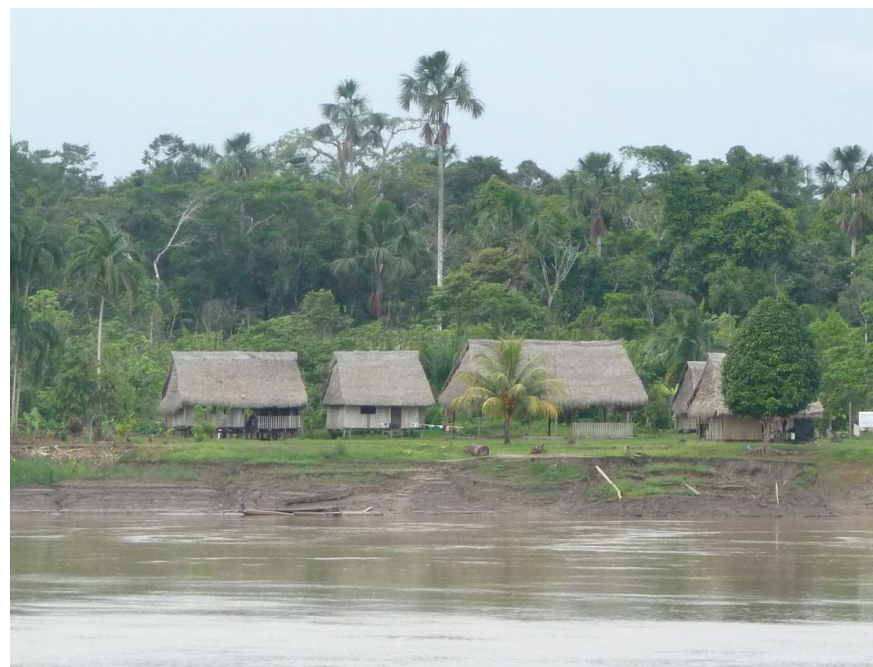
| <b>39</b> | Bellavista<br>(Yurimaguas) | El área ocupada por los pobladores del caserío de Bellavista es susceptible a inundaciones, se encuentra asentada en la margen derecha del río Marañón sobre depósitos fluviales dejados por el río (vestigios de curso de agua), la altura de la terraza mide aproximadamente 2 m, la pendiente del río es menor a 1°. Las causas son: precipitaciones pluviales intensas, pendiente del terreno y la morfología del río (ligeramente trenzado). | Afectó y afectará a más de 15 viviendas del caserío, terrenos de cultivo y pastizales. Foto N° 35. | La zona no es apta para construcción de vivienda, buscar alternativas para reubicar a la población tierra adentro. |

**Foto N° 35:** Bellavista, área susceptible a inundaciones.

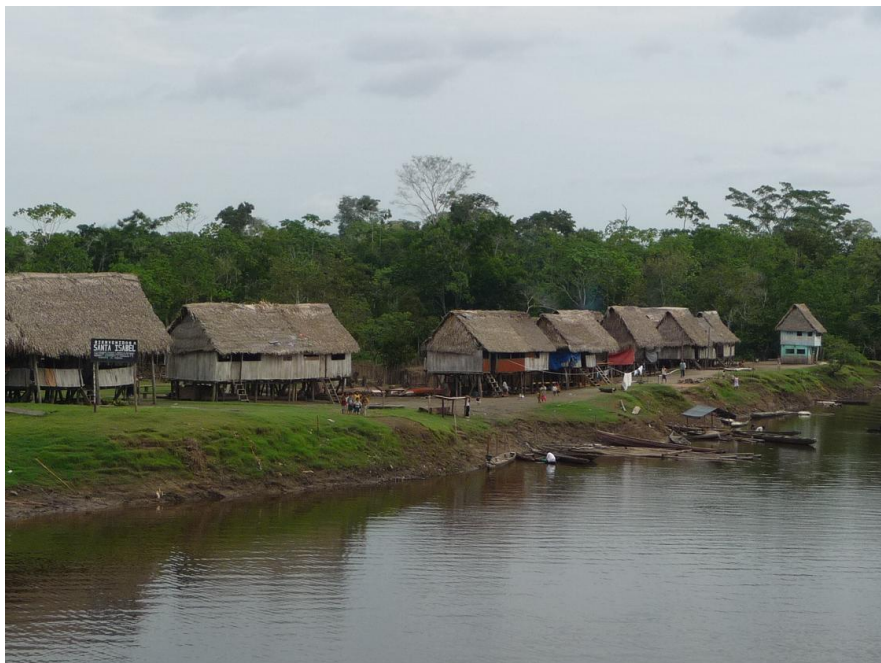
**Foto N° 36:** Boca Nucuray-Santa Isabel, área susceptible a inundaciones. Las viviendas están construidas sobre columnas de madera.

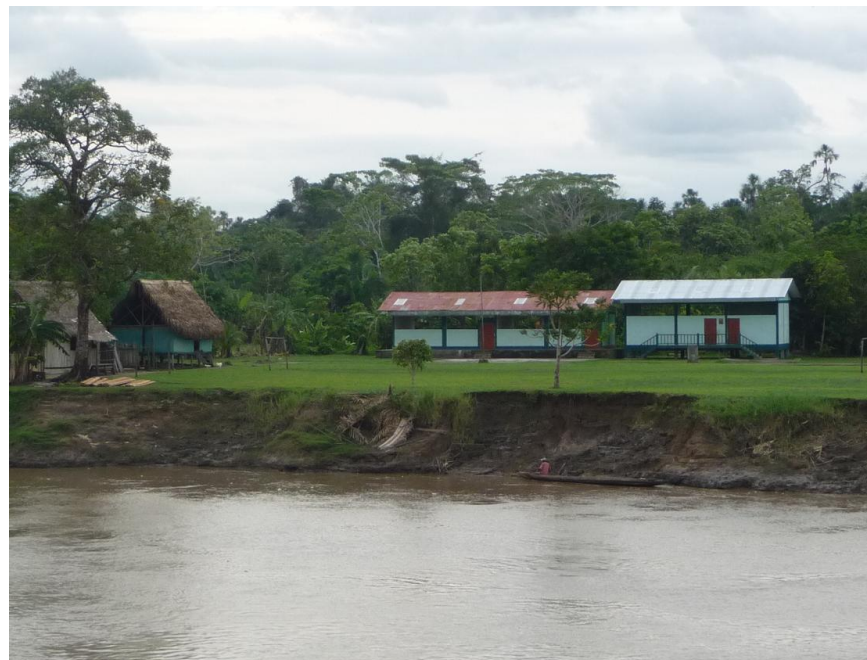
**Foto N° 37:** Nueva Unión, área susceptible a inundaciones.

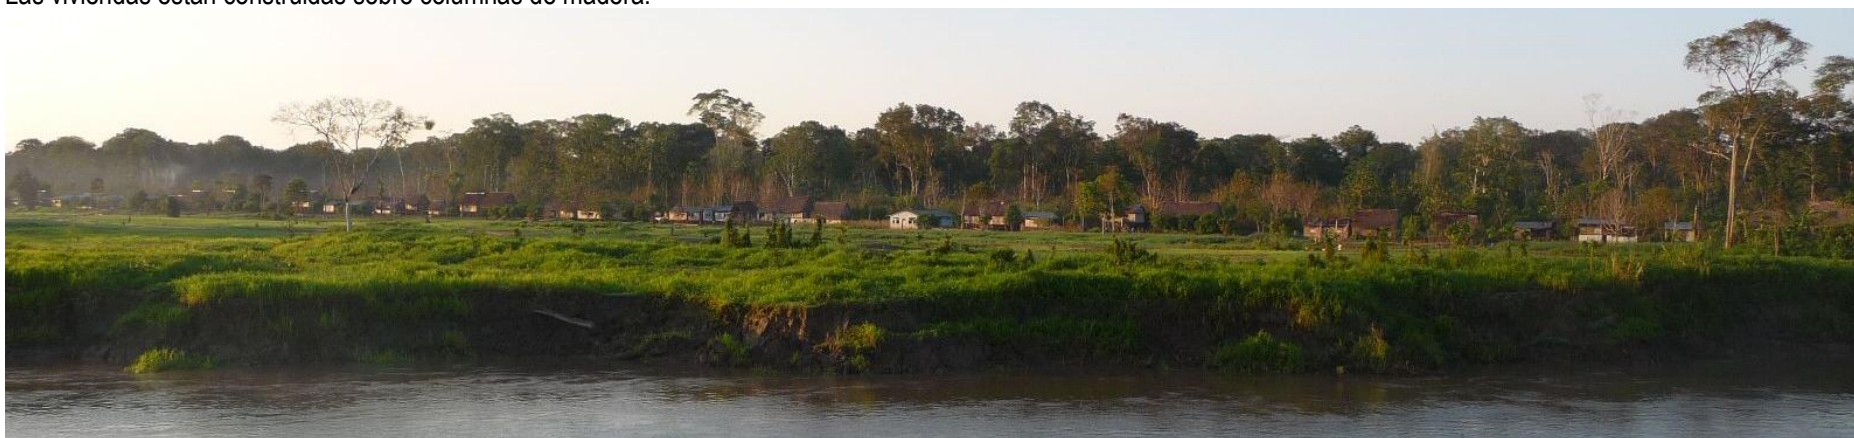
| <b>CÓDIGO EN MAPA</b> | <b>PARAJE O SECTOR</b> | <b>COMENTARIO GEODINÁMICO</b> | <b>DAÑOS OCASIONADOS O PROBABLES</b> | <b>RECOMENDACIONES</b> |
|---|---|---|---|---|
| <b>42</b> | San Martín<br>(Nauta) | El área ocupada por el caserío Nuevo San Martín es susceptible a inundaciones y erosión fluvial, se encuentra asentada en la margen derecha del río Marañón, la litología corresponde a depósitos fluviales dejados por el río (se observa vestigios de curso de agua y meandros abandonados al sureste del caserío), la altura de la terraza mide aproximadamente 5 m, la pendiente del río es menor a 1°. Las causas son: las precipitaciones pluviales intensas, la pendiente del terreno, la dinámica fluvial del río, la naturaleza del suelo incompetente, la morfología meándrica del río y la deforestación. | Afectó y afectará a más de 50 viviendas del caserío y terrenos de cultivo. Foto N° 38. | La zona no es apta para construcción de vivienda, buscar alternativas para reubicar a la población, las viviendas temporales para protegerse de las inundaciones deben construirse a 1 m por encima del nivel de inundación esperado. |

**Foto N° 38:** San Martín, área susceptible a inundaciones y erosión fluvial.

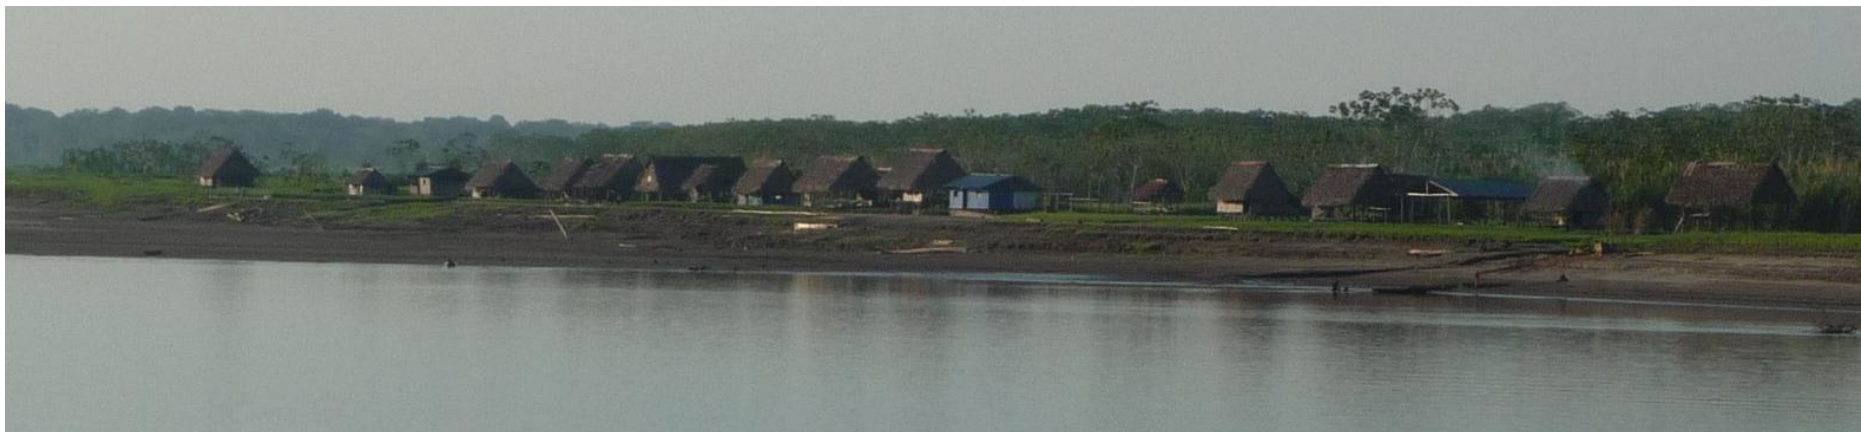
**Foto N° 39:** Lisboa, sector susceptible a inundaciones.

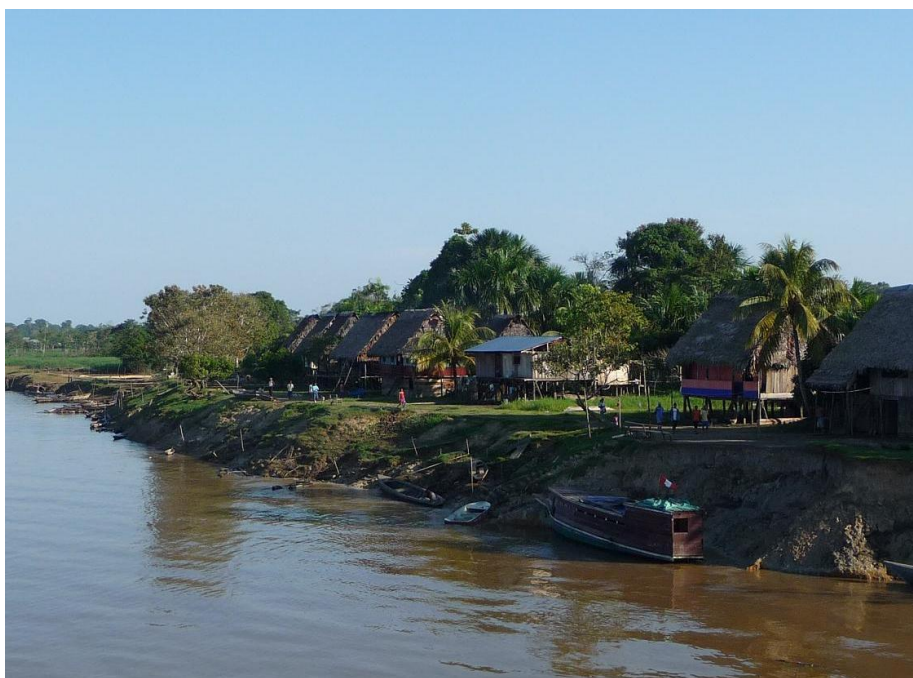
**Foto N° 40:** Puerto Orlando- Miraflores. Las viviendas para protegerse de la inundación están construidas sobre columnas de madera.

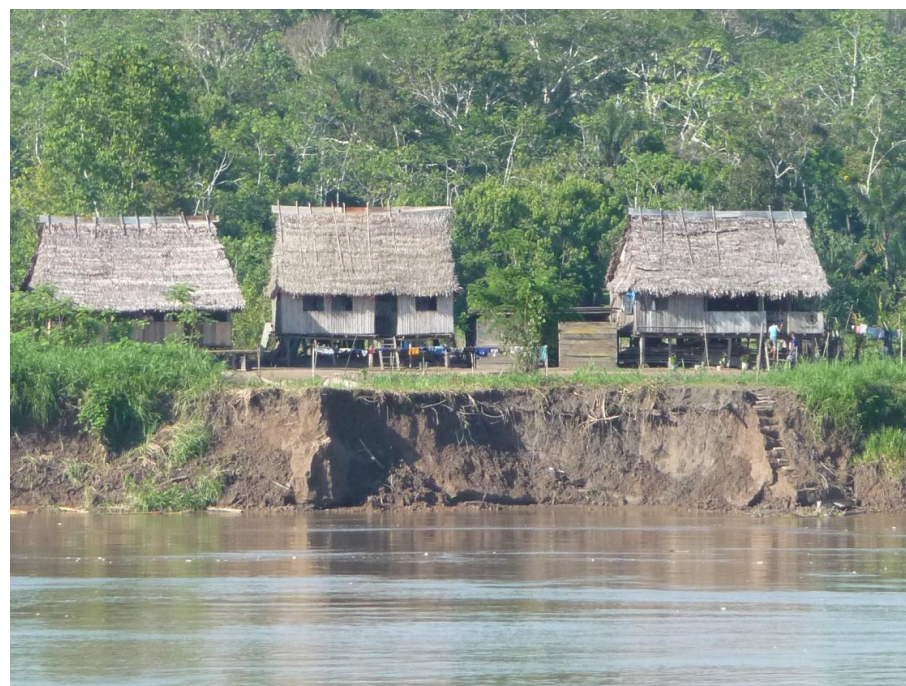
| <b>45</b> | Nuevo Miraflores – Palizada<br><br>(Nauta) | Las áreas ocupada por los caseríos son susceptible a inundaciones y erosión fluvial, se encuentran asentadas en la margen derecha del río Marañón sobre depósitos fluviales dejados por el río (cauce antiguo), la altura de la terraza mide aproximadamente 2,50 m, la pendiente del río es menor a 1°. Las causas son: precipitaciones pluviales intensas, pendiente del terreno, la dinámica fluvial del río, la morfología meándrica del río, la naturaleza del suelo incompetente y la deforestación. | Afectó y afectará a más de 18 viviendas del caserío, terrenos de cultivo y pastizales. Foto N° 41. | La zona no es apta para construcción de vivienda, buscar alternativas para reubicar la población, las viviendas temporales para protegerse de las inundaciones deben construirse a 1 m por encima del nivel de inundación esperado. |

**Foto N° 41:** Nuevo Miraflores – Palizada. Las viviendas para protegerse de la inundación están construidas sobre columnas de madera.

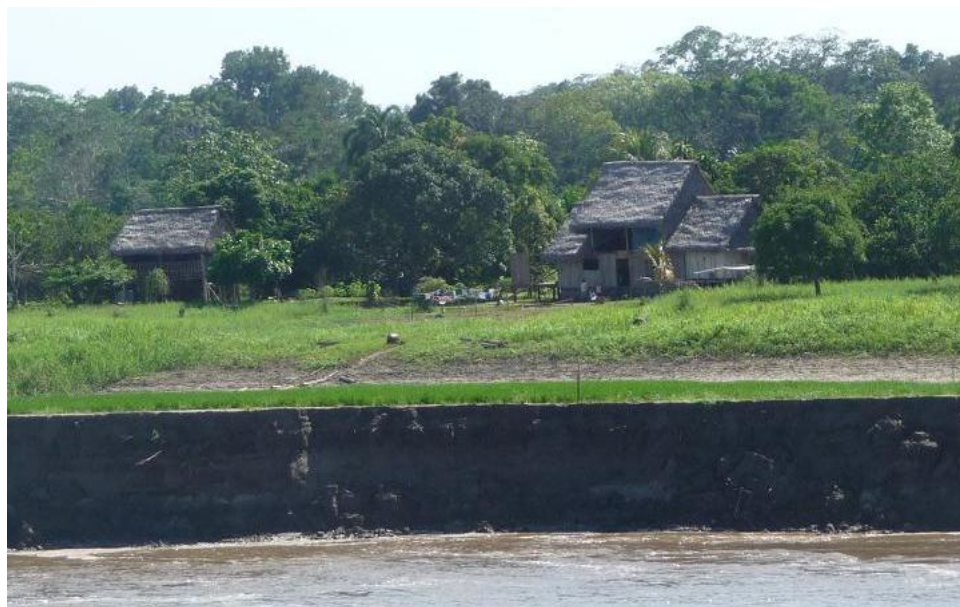
**Foto 42:** Puerto Perú, susceptible a inundaciones y erosión fluvial.

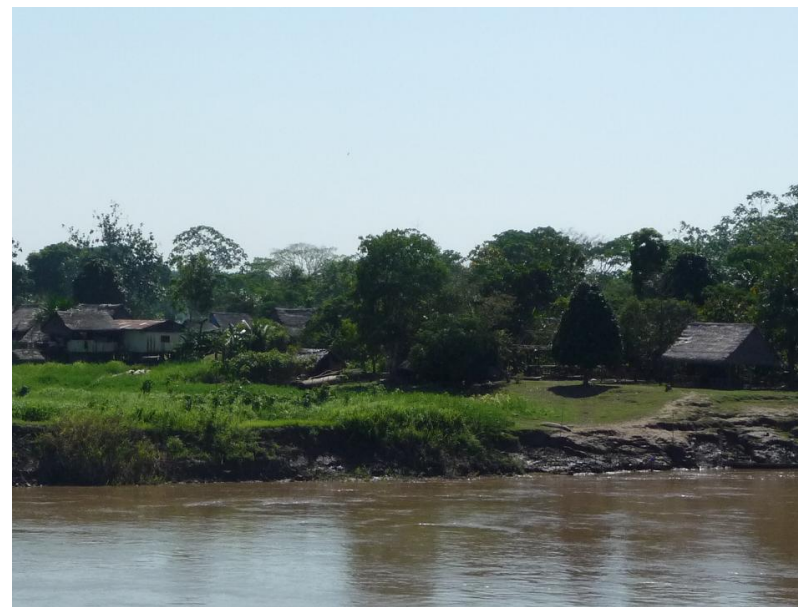
**Foto 43:** San Pedro de Tipishca I - Bello Horizonte, es susceptible a inundaciones y erosión fluvial.

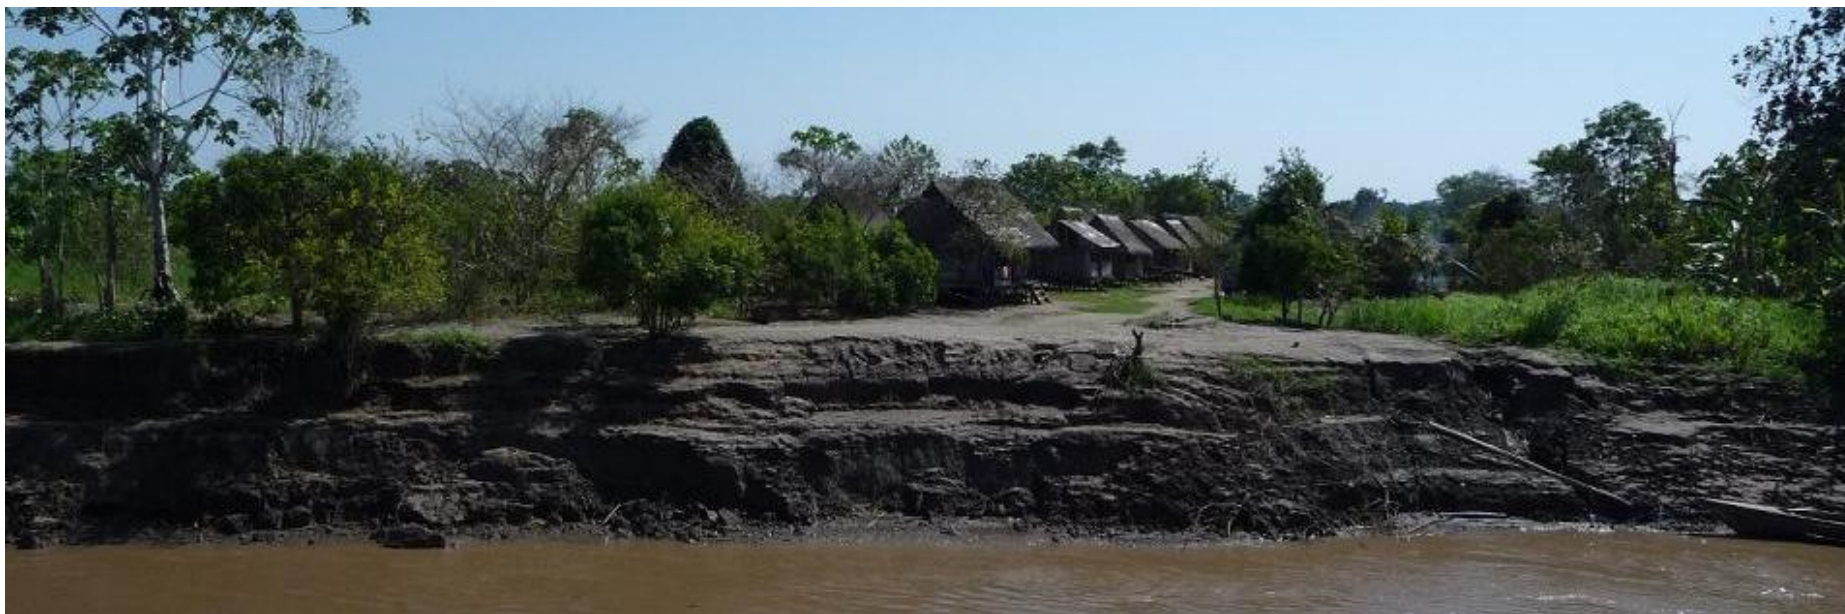
**Foto N° 44:** San Pedro de Tipishca II, es susceptible a inundaciones y erosiones fluviales.

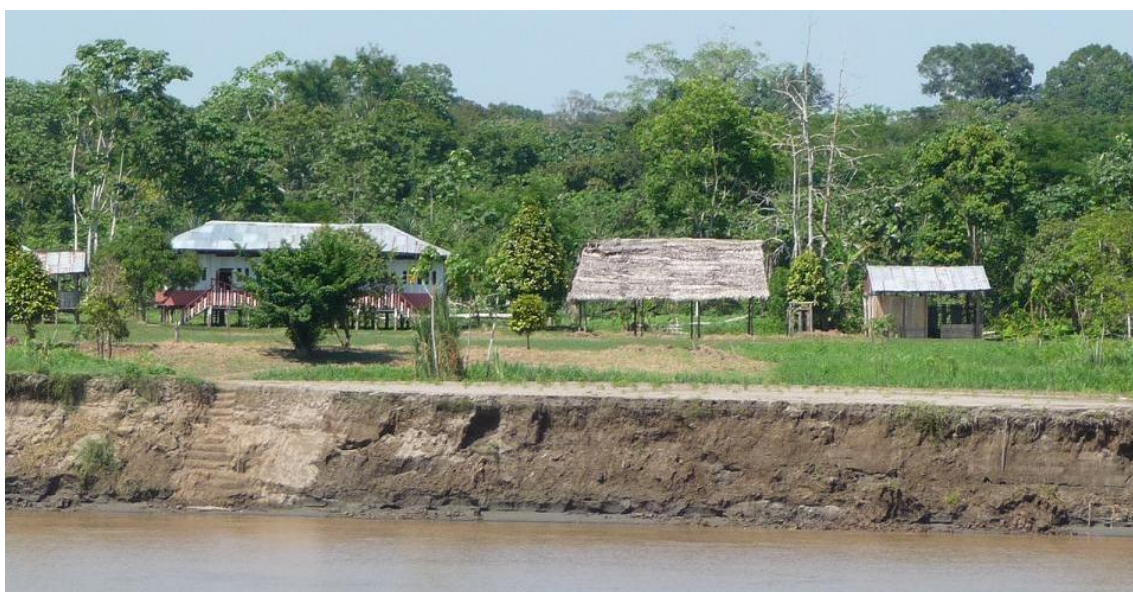
**Foto N° 45:** Las Palmas, es susceptible a inundaciones y erosiones fluviales.

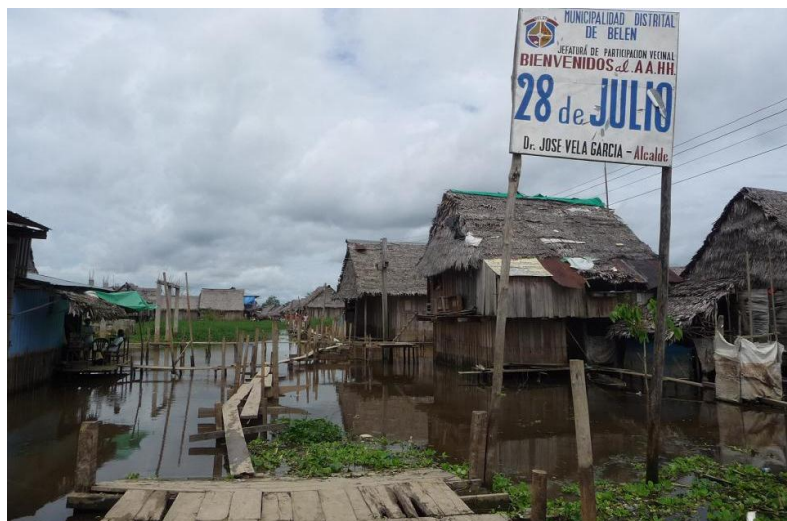
**Foto 46:** 28 de Julio, sector afectado por la inundación, se observa la construcción de vías de acceso en base a madera.

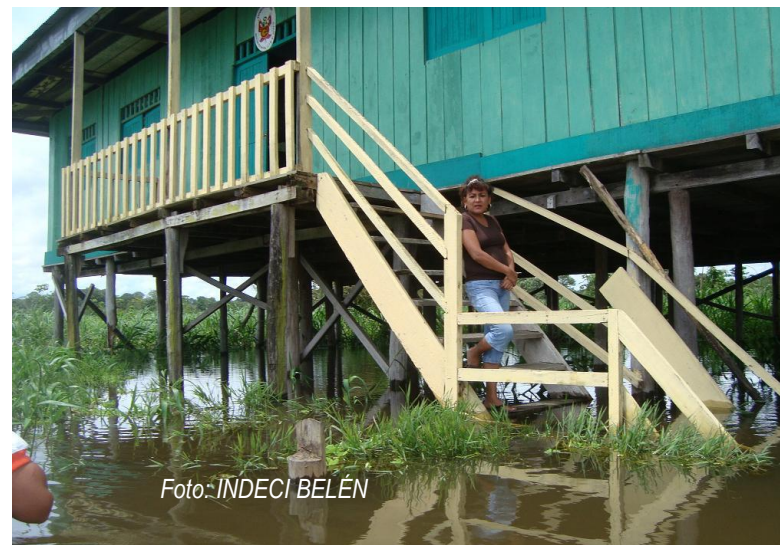
**Foto 48:** San José, sector afectado por la inundación.

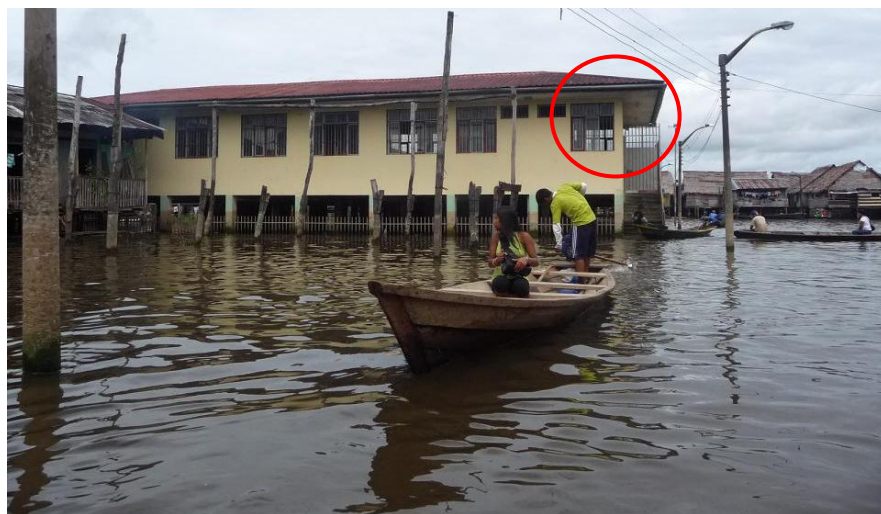
**Foto N° 47 a):** Sachacoro, sector afectado por la inundación. Foto tomado en Junio 2009.

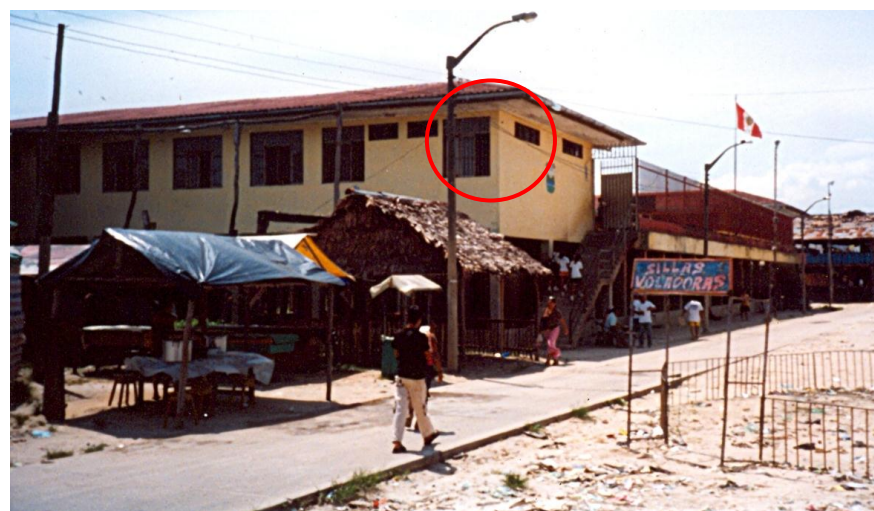
**Foto N° 47 b):** Sachacoro. Foto tomado en noviembre 2009. Las viviendas para protegerse de la inundación están construidas sobre columnas de madera y en algunos casos las columnas son de concreto.

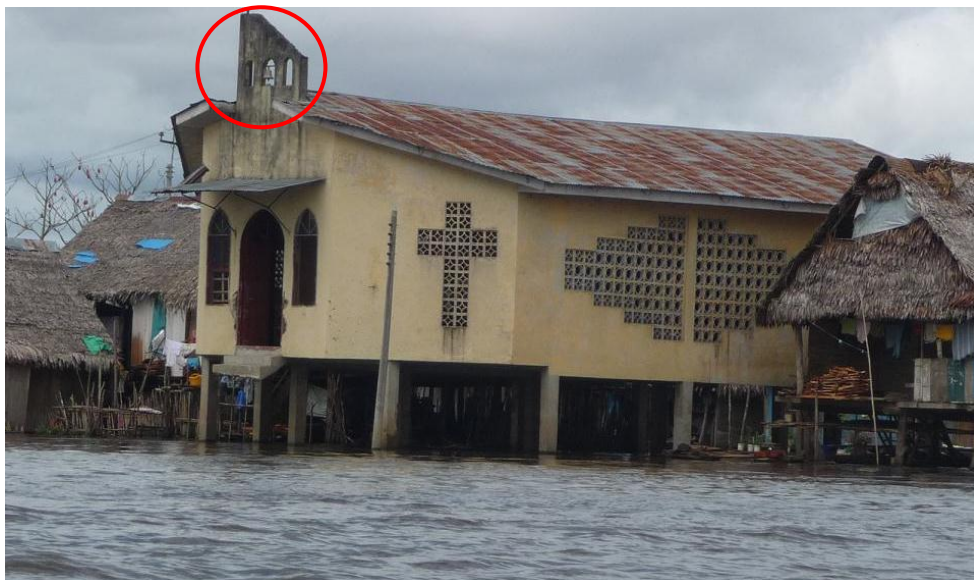
**Foto N° 49 a):** San José, sector afectado por la inundación. Foto tomado en junio 2009

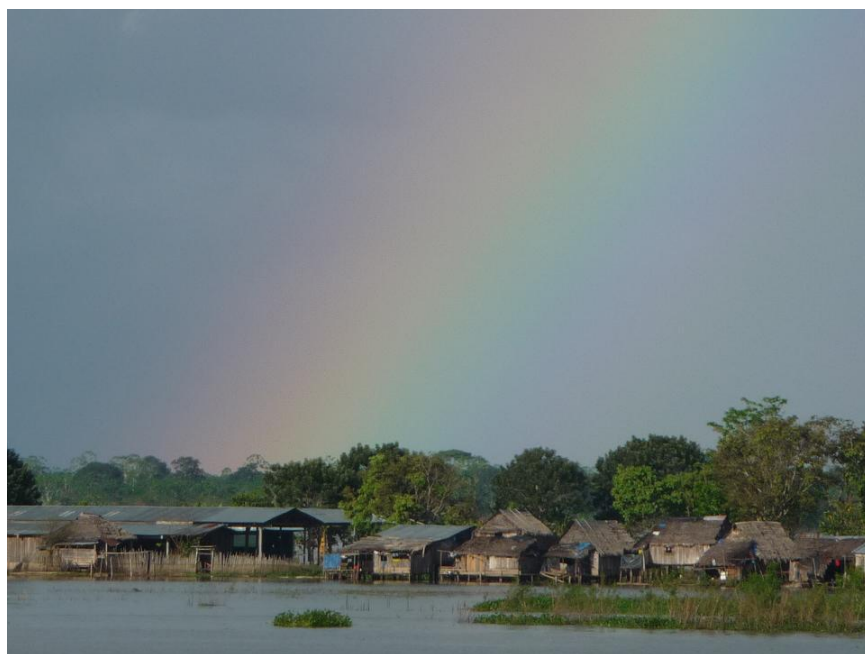
**Foto 50 a)** Isla Iquitos. Sector afectado por la inundación.  
Foto tomado en junio 2009

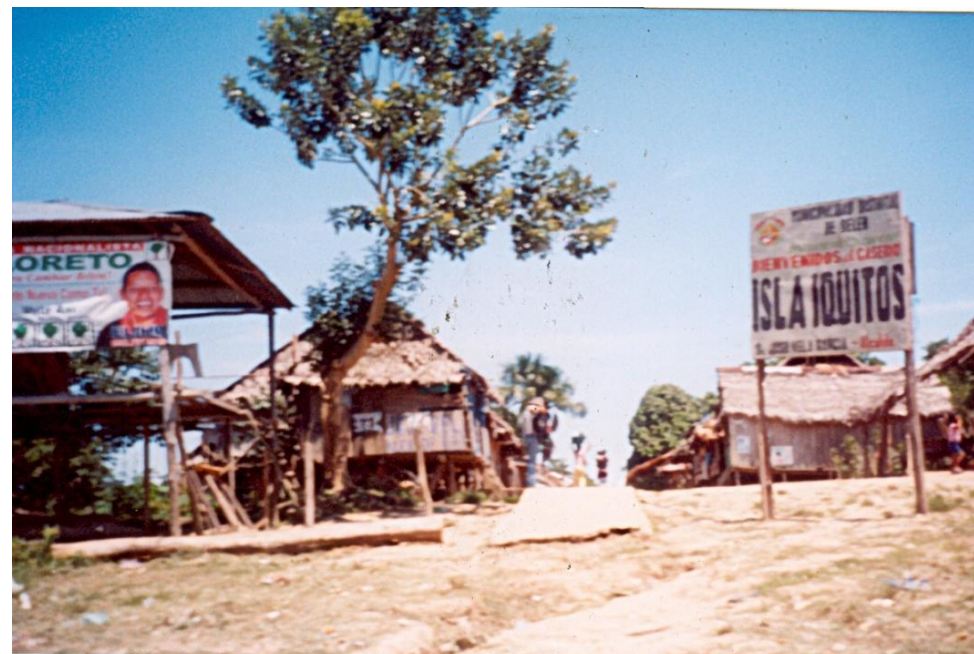
**Foto 50 b):** Isla Iquitos. Foto tomado en noviembre 2009. Algunas viviendas para protegerse de la inundación están construidas sobre columnas de madera.

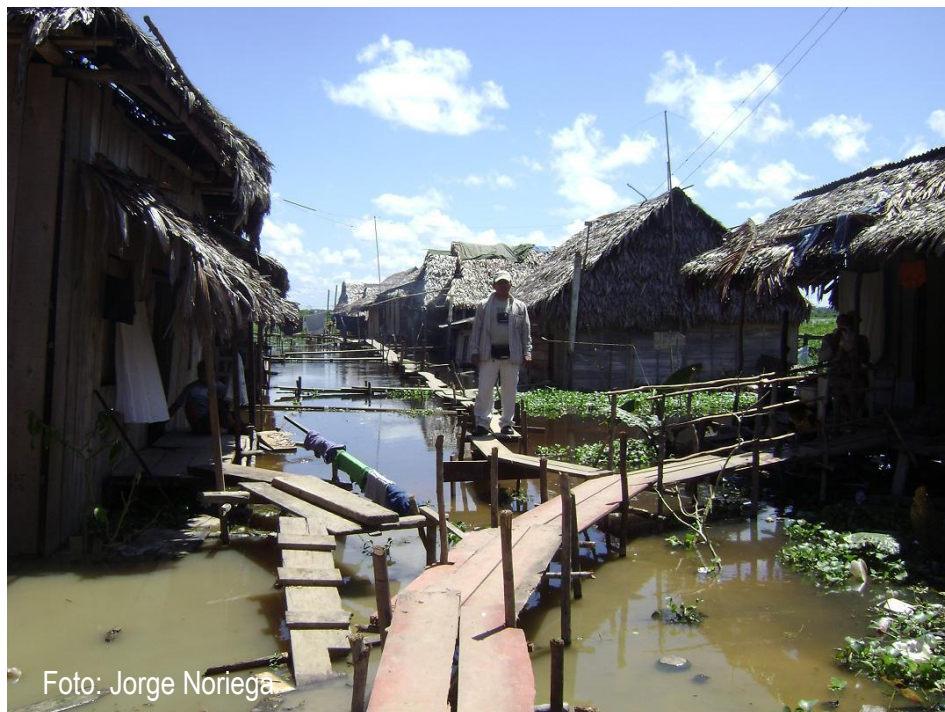
**Foto 51:** Munich, sector afectado por la inundación, se observa la construcción de vías de acceso en base a madera.

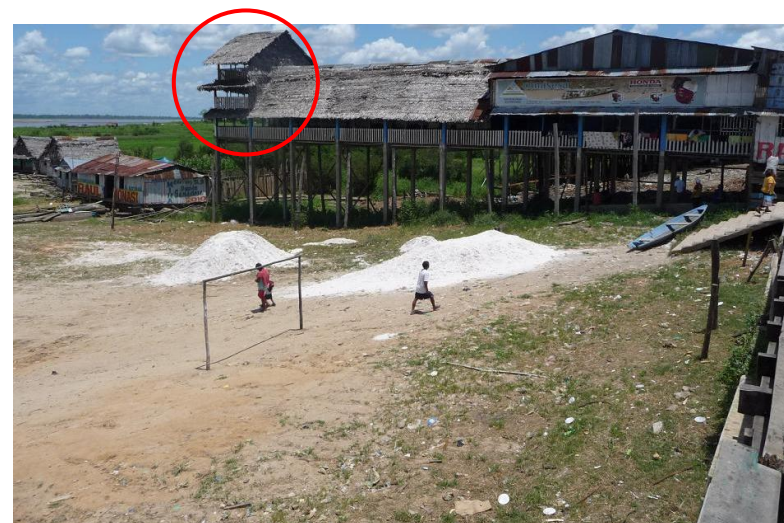
**Foto N° 54 b):** Bellavista Nanay. Foto tomado en octubre 2009. Las viviendas para protegerse de la inundación están construidas sobre columnas de madera.

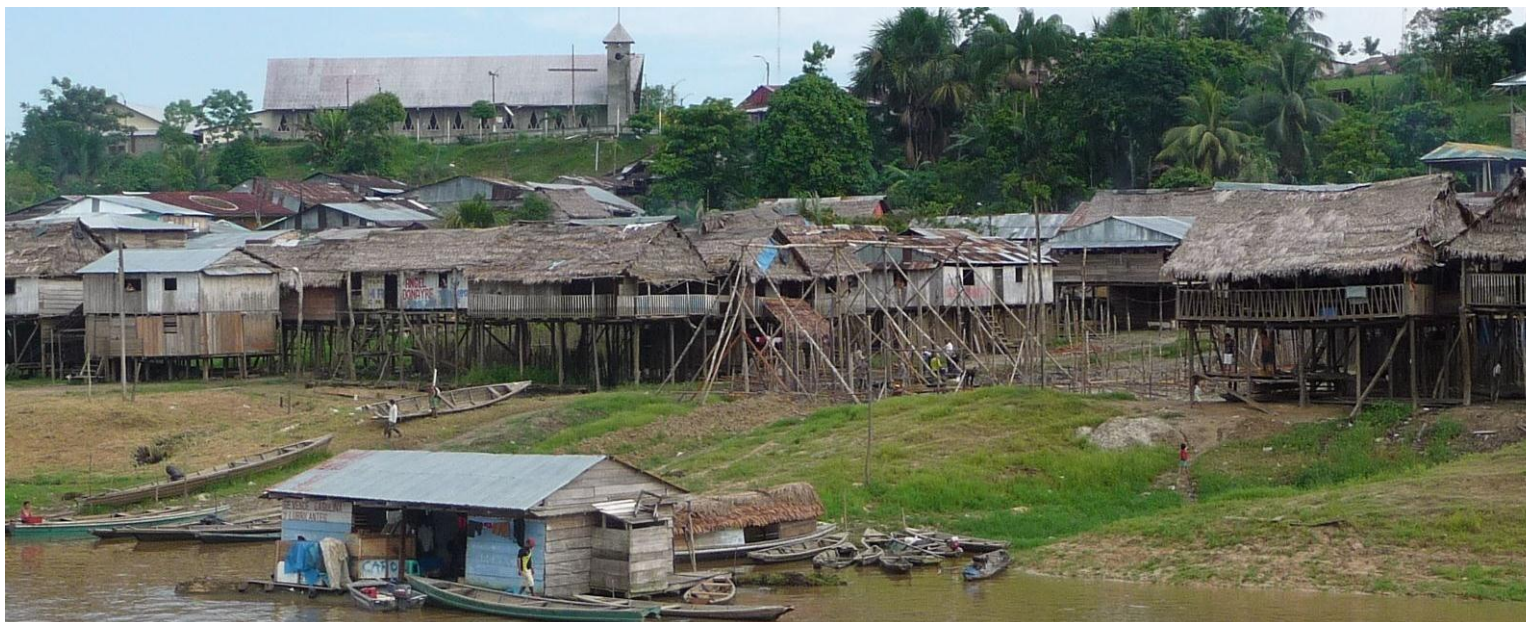
**Foto N° 55:** Embarcadero Pebas. Sector susceptible a inundaciones. Las viviendas para protegerse de la inundación están construidas sobre columnas de madera.

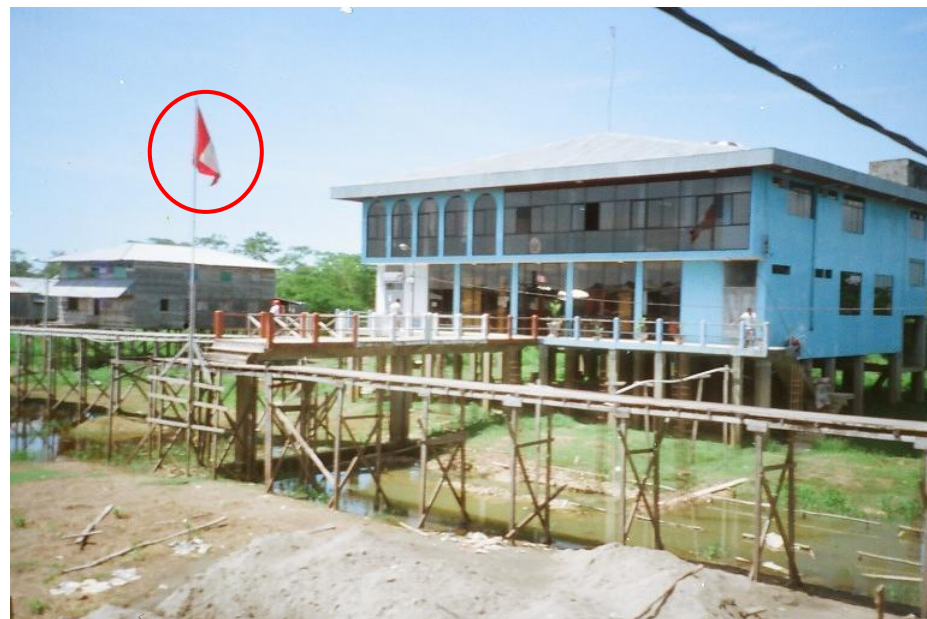
**Foto N° 57 b):** Local Municipal de Yavarí (Islandia), se observa la construcción de vías de acceso en base a concreto y madera. Foto tomado en octubre 2009.

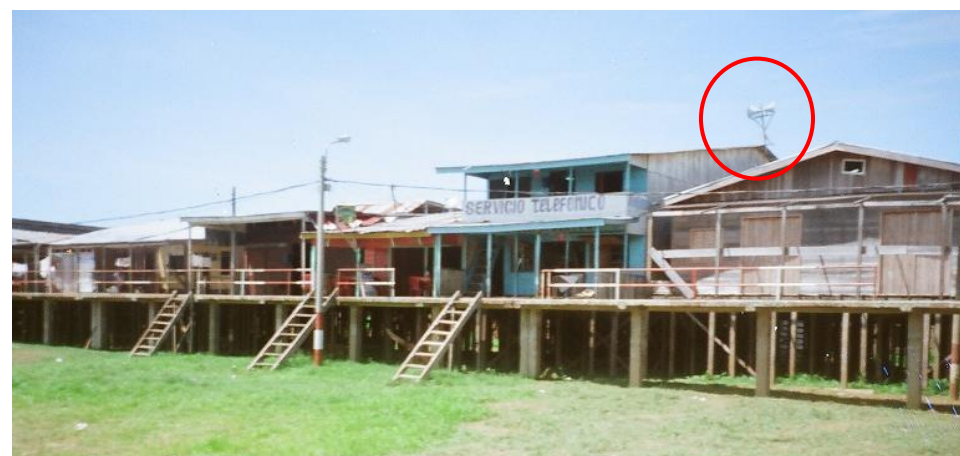
**Foto N° 58 b):** Viviendas de Islandia, construidas sobre columnas de 2 metros altura. Foto tomada en octubre 2009.
