**DIRECCIÓN DE GEOLOGÍA
AMBIENTAL Y RIESGO GEOLÓGICO**

INFORME TÉCNICO

**ZONAS CRÍTICAS POR PELIGROS GEOLÓGICOS
EN LA REGIÓN PASCO**

JULIO 2013

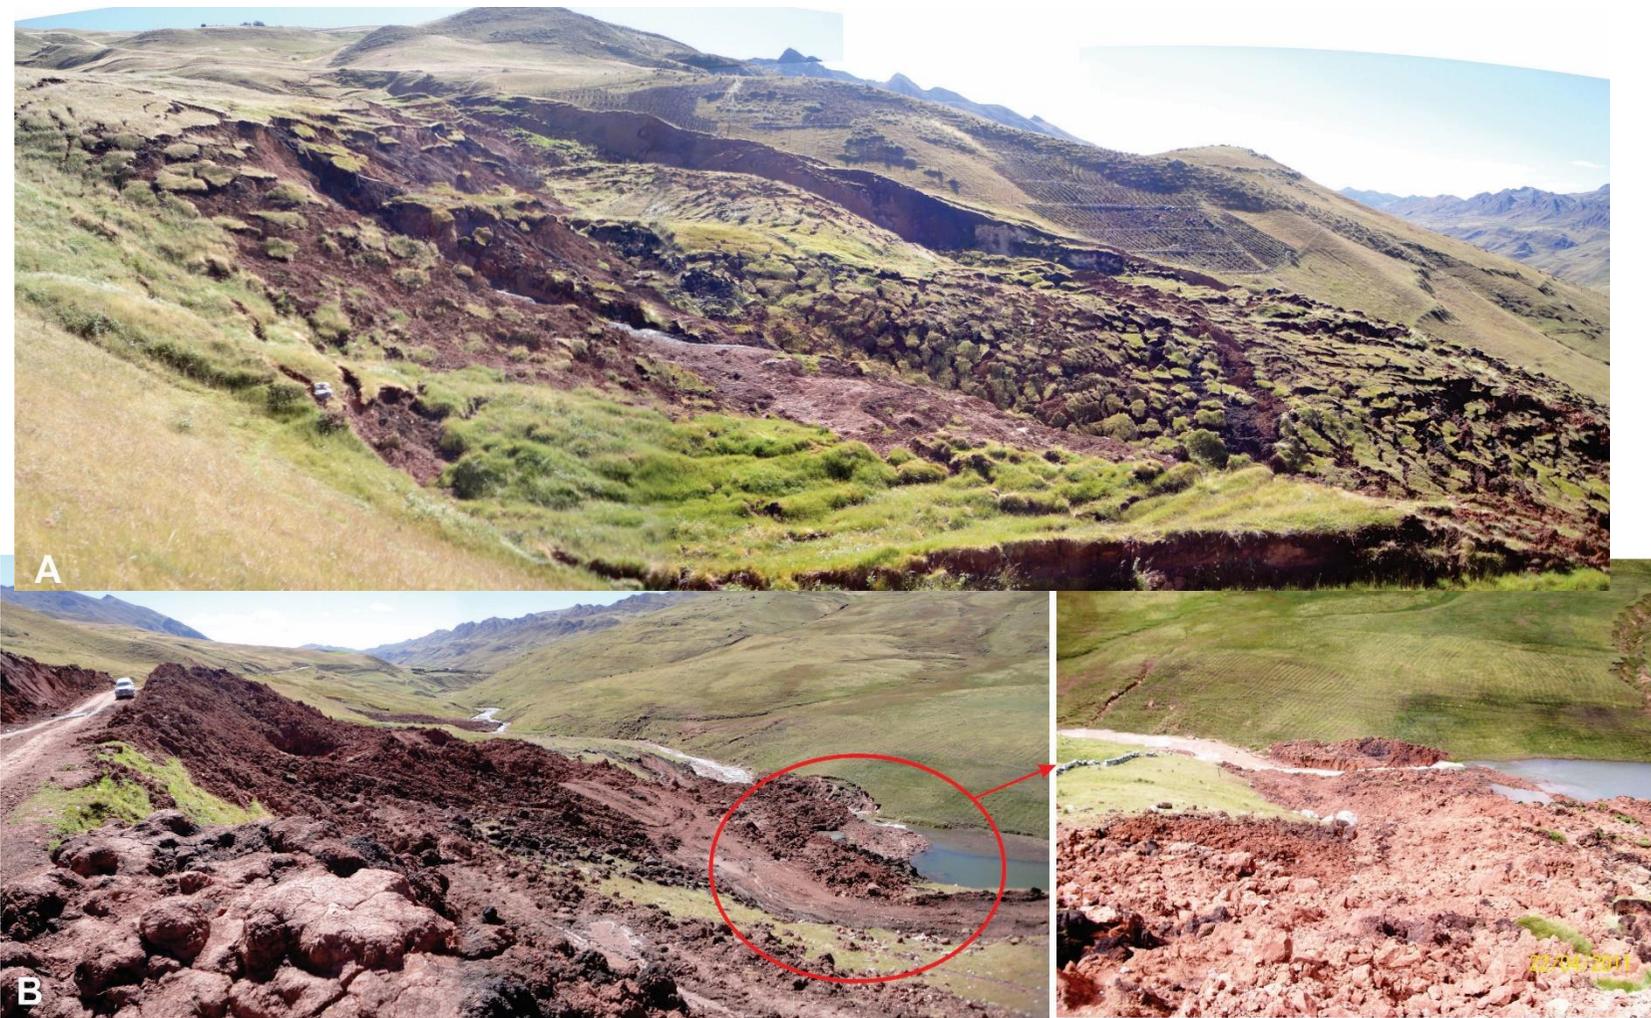
Foto 2: (A) Vista panorámica del Movimiento complejo (deslizamiento-flujo) de Santiago Pampa. (B) Vista del pie del movimiento complejo que se comportó como un flujo de lodo. Destruyó la carretera y embalsó al río Andachaca.

SECTOR (DISTRITO)	ÁREAS SUJETAS A/COMENTARIO GEODINÁMICO	VULNERABILIDAD Y/O DAÑOS OCASIONADOS	RECOMENDACIONES
<p>1. Santiago Pampa-Chinche (Yanahuanca)</p>	<p>Movimientos complejos (Deslizamiento-flujo, derrumbe-flujos), inundación, erosión fluvial</p> <p>El deslizamiento se generó el 18 de abril del 2011 en el flanco sureste del cerro Huarmi Huañusca, margen izquierda del río Andachaca con actividad retrogresiva. Dos meses antes de generarse el evento aparecieron grietas y asentamientos, este deslizamiento luego se comportó como un flujo de lodo, con velocidad rápida, el cual al llegar a una pequeña lomada se dividió en dos brazos, obstruyendo dos tramos de la carretera Yanahuanca-Andachaca y represó el río Andachaca por 20 días. Aún se observa parte del depósito en el cauce (fotos 2 y 3). Los suelos son limoarcillosos con poco contenido de arena de color rojizo y capas superficiales de material orgánico, con presencia de tres manantiales en el cuerpo del deslizamiento que siguen saturando estos depósitos. El terreno es irregular, con bofedales y presencia de grietas longitudinales y transversales de hasta 0,5 m de ancho, de 10 a 20 m de longitud y de 0,2 a 0,4 m de profundidad en la parte alta. La corona del deslizamiento tiene forma semicircular de aproximadamente 70 m de longitud, la escarpa principal tiene alturas entre 2 a 7 m (foto 4). La longitud entre la escarpa y el pie del deslizamiento es de 170 m y 900 m de recorrido. También se observa una zona de escarpa de 7 km de longitud en el cerro Ventanilla, en donde se originaron avalancha de rocas, deslizamientos, huaicos y reptación de suelos. El poblado Santiago Pampa también es afectado por inundación, así como el sector Chinche donde se ha colocado un muro de contención para protegerlo de la erosión fluvial (foto 5).</p>	<p>El deslizamiento de Santiago Pampa causó la muerte de una persona que se encontraba limpiando la carretera y también destruyó aprox. 13,5 hectáreas de cultivos de papa, pastizales y avena para el ganado, de las cuales aprox. 7 Has se encuentran inutilizables. Afectó 100 metros en dos sectores de la carretera a la altura del km 11+680 y 04 viviendas afectadas del anexo Chicchi Ucro del centro poblado Santiago Pampa presentando grietas. También puede afectar viviendas del sector Chinche.</p>	<p>En el caso de Santiago Pampa se debe evitar el riego por gravedad, captar los manantiales e implementar un sistema de drenaje. Prohibir la construcción de viviendas. Se debe construir muros de contención en la margen izquierda del río Andachaca para protegerlo de la erosión del río y el desborde hacia el poblado Santiago Pampa, en ambas márgenes del río Andachaca, sector Chinche, así como efectuar la limpieza del cauce del río. Cambiar el trazo de carretera Pasco-Yanahuanca.</p>

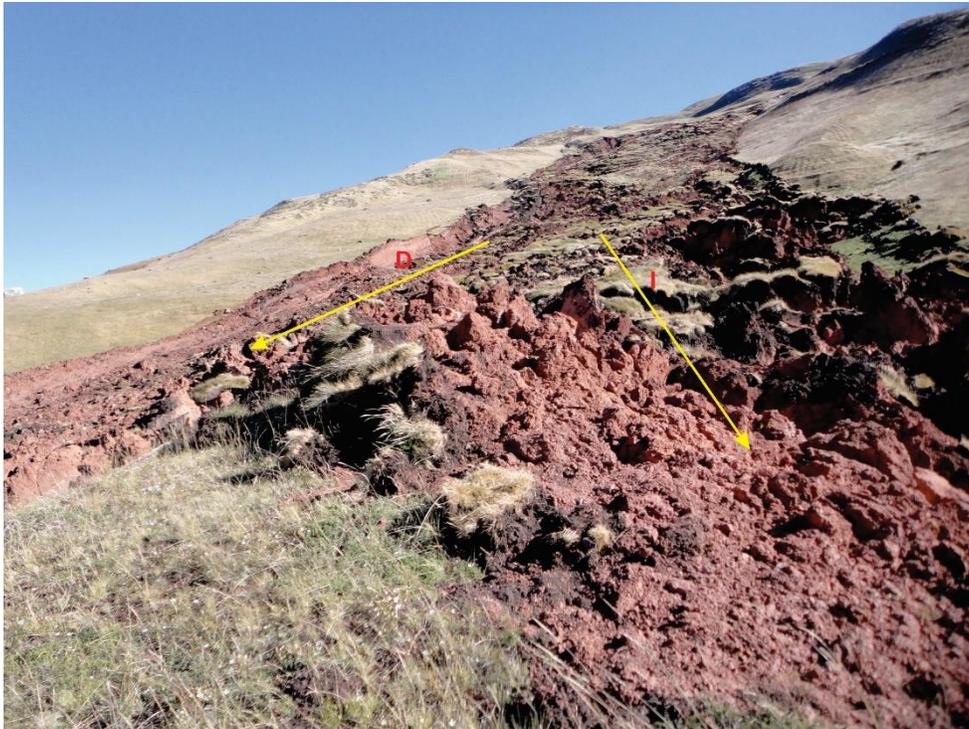
Foto 3: Vista donde se observa el evento que en un inicio se generó como un deslizamiento. A lo largo de su trayectoria se comportó como un flujo de lodo, debido a las propiedades de los materiales involucrados. Este flujo en su recorrido se dividió en dos brazos I y D.

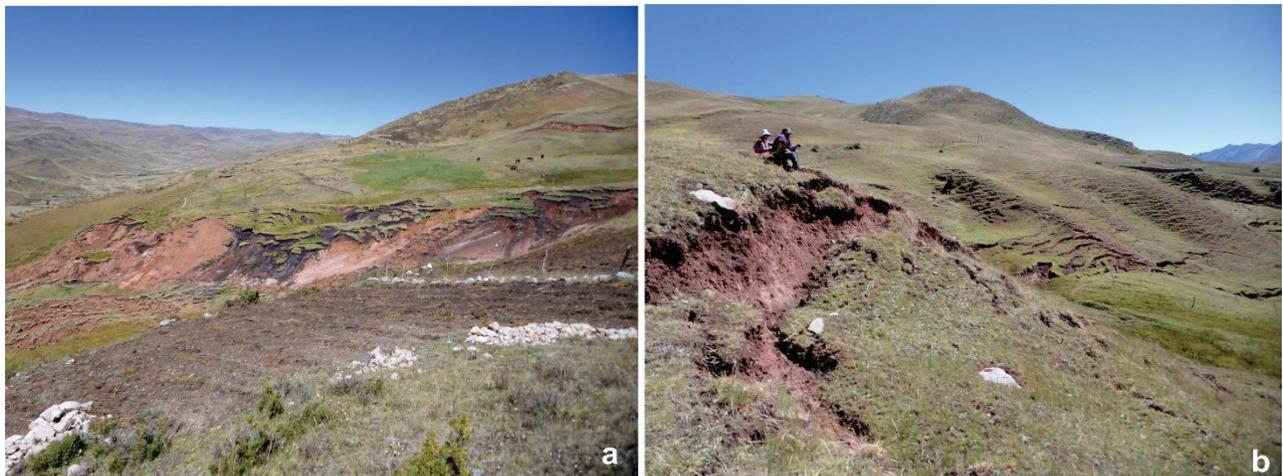
Foto 4: a) Desplazamientos consecutivos del terreno de la parte alta de la ladera con presencia de grietas transversales. b) Presencia de saltos en la parte alta de la corona del deslizamiento-flujo de Santiago Pampa.

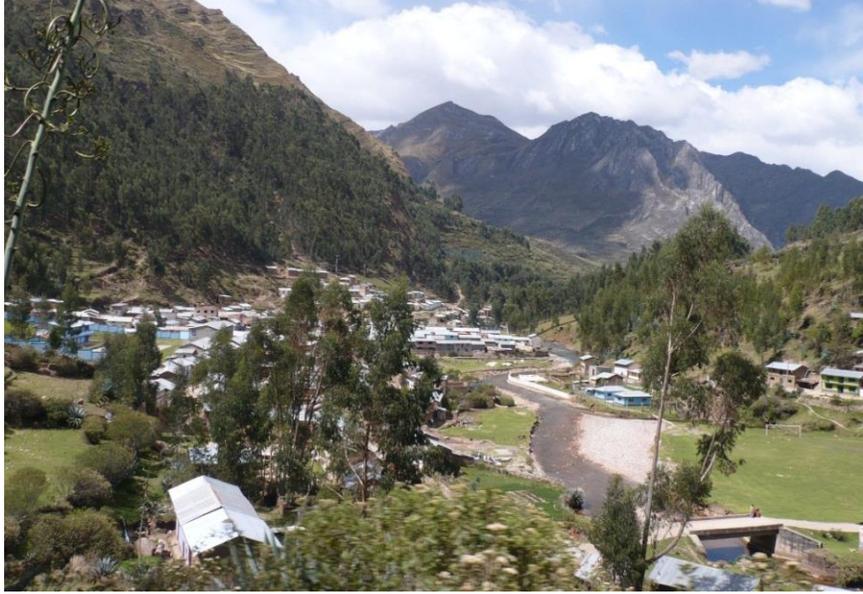
Foto 5: Zona afectada por inundación fluvial en ambas márgenes del río Andachaca, sector Chinche. Se ha colocado muro de contención.

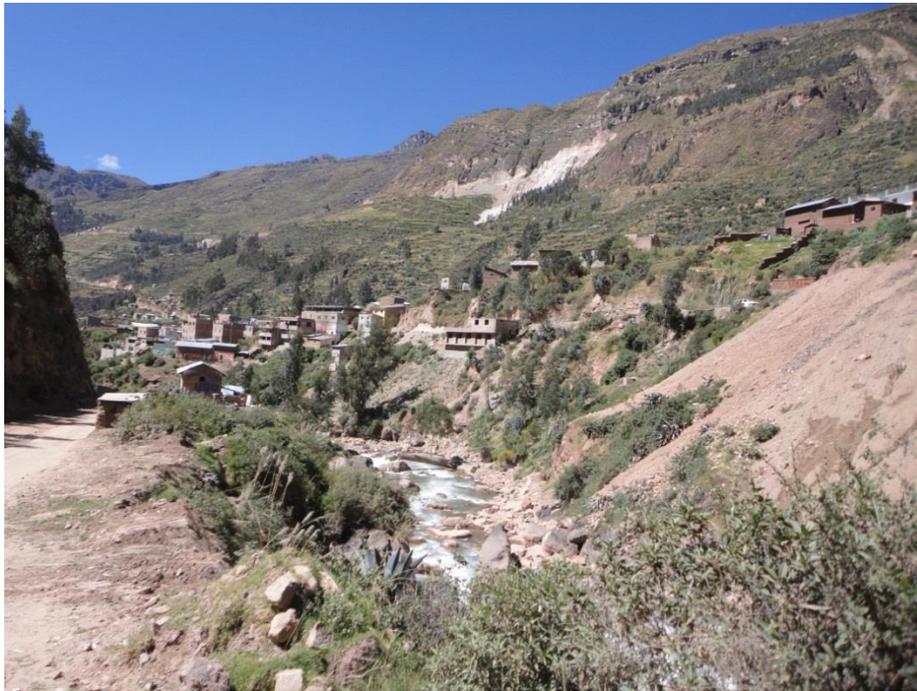
Foto 6: Derrumbes en el sector Yanahuanca, el poblado se encuentra en un depósito antiguo de un derrumbe, con reactivaciones en forma de derrumbes en el pie, margen derecha del río Yanahuanca.

SECTOR (DISTRITO)	ÁREAS SUJETAS A/COMENTARIO GEODINÁMICO	VULNERABILIDAD Y/O DAÑOS OCASIONADOS	RECOMENDACIONES
<p>2. Yanahuanca- Chipipata (Yanahuanca)</p>	<p>Área sujeta a erosión fluvial, derrumbes, erosión de laderas, deslizamiento, huaicos.</p> <p>Erosión fluvial en ambas márgenes del río Yanahuanca (foto 6), entre los poblados Racri y Huarajirca aproximadamente un tramo de 5 km, también presenta derrumbes en el talud superior en varios tramos de carretera: Yanahuanca-Tapuc, Yanahuanca-Yanacocha y erosión en cárcavas que han socavado el terreno por donde ahora se generan huaicos en los cerros Iscapata y Pintasha, el tipo de material está conformado por canchales de detritos poco consolidados.</p> <p>El área también es afectado por deslizamientos como en la ladera del cerro Gashuagaga, margen izquierda de la quebrada Ranracancha que desde el año 2000 viene presentando actividad, su escarpa mide 800 m de longitud y un desnivel de 500 m, el poblado Chipipata se encuentra asentado en el cuerpo de este deslizamiento, a 3 km de Yanahuanca; se producen basculamientos, asentamientos de terreno, agrietamientos, con una pendiente de 26° (foto 7). Los últimos eventos registrados fueron el 20/03/2000 y el 08/01/2008; otro deslizamiento registrado por la zona es del sector denominado Jutuc registrado el 05 de setiembre del 2007 con una escarpa de 5 m de salto y presencia de cárcavas, el cual afectó aprox. 1,2 Has, dejando como zona crítica el km 52 de la carretera Yanahuanca-Palca. Actualmente algunas viviendas del poblado de Yanahuanca, terrenos de cultivos y torres de electricidad de alta tensión se encuentran sobre un abanico antiguo, en la margen derecha del río Yanahuanca; esta zona es afectada por huaicos que discurren por la quebrada Ranracancha, la cabecera de esta quebrada presenta avalancha de rocas y derrumbes; como consecuencia de lluvias intensas se producen huaicos con frecuente periodicidad, los últimos eventos que causaron más daños fueron registrados el 07/01/1998 y el 05/04/2009.</p>	<p>El material caído de los derrumbes y las cárcavas que acarrear flujos de detritos obstruyen tramos de las carreteras: Yanahuanca-Tapuc, Yanahuanca-Yanacocha.</p> <p>El deslizamiento activo de Chipipata produce el asentamiento y agrietamiento de terrenos con pastizales, también es posible la pérdida total de la plataforma de la carretera Yanahuanca-Chipipata, en el año 2000 tuvo como efecto 20 viviendas destruidas, 25 Ha de cultivos y 70 m de carretera, el tránsito quedó interrumpido temporalmente. En el 2008 afectó 90 viviendas y 0,12 km de carretera.</p> <p>El huaico de Yanahuanca, en 1998, dejó como consecuencia 465 viviendas y 375 Ha de terrenos de cultivo afectados y en el año 2009 afectó 17 viviendas, un centro educativo destruido, 44 establecimientos comerciales afectados, una persona fallecida, 10 km de carretera afectada, 2 km de carretera destruida y un puente afectado.</p>	<p>Para el caso de las cárcavas, colocar trinchos o barreras transversales a los cauces de las torrenteras, para controlar los procesos de socavación y pérdida de terreno. En el caso de derrumbes generados por el corte de la carretera, se debe realizar el mantenimiento permanente de la carretera sobretodo en época de lluvia y construir banquetas.</p> <p>Para el deslizamiento de Chipipata, se debe implementar un sistema de monitoreo del deslizamiento, para poder predecir nuevos movimientos, así mismo se debe declarar como inhabitable el cuerpo del deslizamiento. A corto plazo se deberá contemplar la posibilidad de reubicar las viviendas, por estar localizadas en una zona de muy alto peligro, donde el avance retrogresivo de este puede afectar sus viviendas y a sus pobladores.</p> <p>Para el caso de huaicos se debe mantener limpio el cauce del río Yanahuanca y quebrada Ranracancha, y realizar encauzamiento de estas con muros de concreto o gaviones para evitar daños severos.</p>

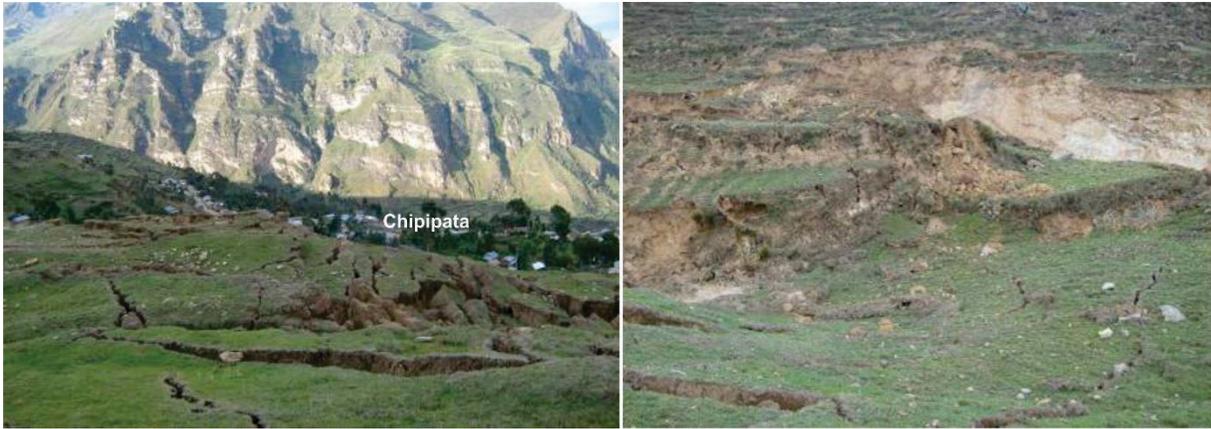
Foto 7: Sector Chipipata, con presencia de grietas transversales (izquierda), vista de saltos de la escarpa del deslizamiento (derecha).

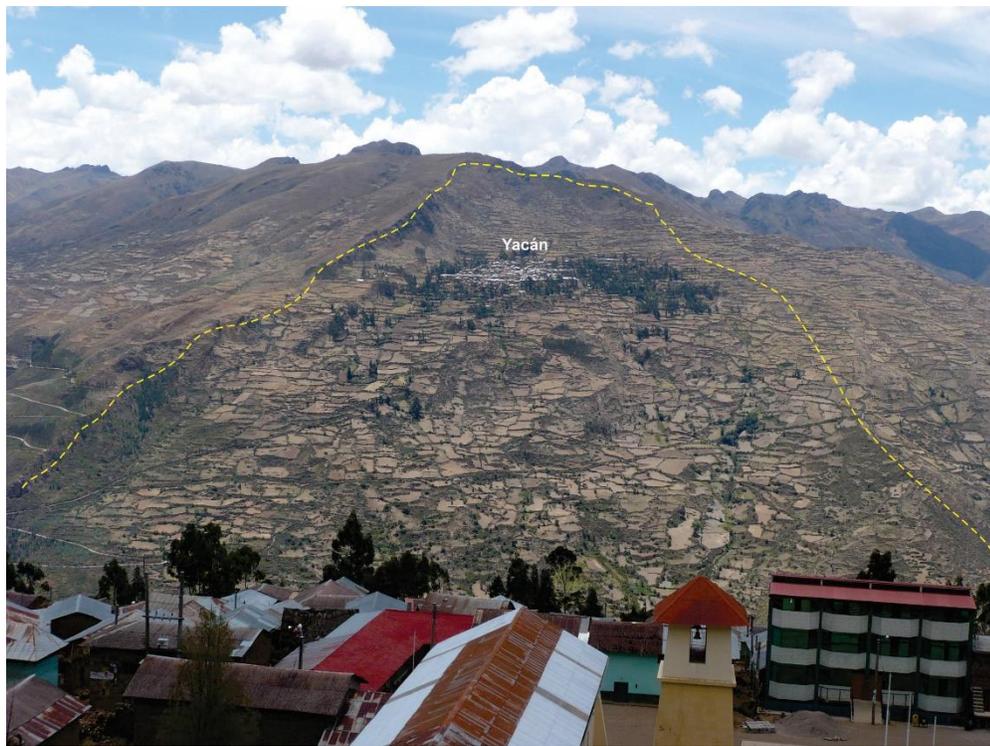
Foto 8: Vista del deslizamiento antiguo de Yacán, nótese escarpa antigua aún visible, con reactivaciones al pie del deslizamiento en la margen izquierda del río Chaupihuaranga, y presencia de erosión en cárcavas.

SECTOR (DISTRITO)	ÁREAS SUJETAS A/COMENTARIO GEODINÁMICO	VULNERABILIDAD Y/O DAÑOS OCASIONADOS	RECOMENDACIONES
<p>3. Km 230+300 carretera Yanahuanca- Yacán (San Pedro de Pillao)</p>	<p>Área sujeta a erosión fluvial, caída de rocas, deslizamiento, erosión de laderas y derrumbes.</p> <p>Tramo de la carretera Yanahuanca-Yacán, se ve afectada por erosión fluvial en ambas márgenes a lo largo del río Chaupiguarango (foto 8). También la zona se ve afectada por caída de rocas en el sector San Pedro de Pillao. También es afectado por inundaciones y erosión fluvial en los depósitos de flujos antiguos en los sectores Molino, Ushpachaca (foto 9). Cada año el poblado pierde varias hectáreas de terreno de cultivo muy cerca al pueblo.</p>	<p>Puede afectar un tramo de la carretera Yanahuanca-Yacán a la altura del Km 230+300, pérdida de terrenos de cultivo por erosión así como un colegio, una piscigranja y algunas viviendas de los sectores Molino y Ushpachaca para lo cual se ha colocado un muro de gaviones de aprox. 0.5 m de alto y 8 m de longitud en ambas márgenes y enrocado para proteger la carretera Yanahuanca-Huánuco.</p>	<p>Colocar, mejorar y reforzar defensas ribereñas. Realizar trabajos de limpieza y encauzamiento del río. Se hace imprescindible la construcción de un muro de contención para dar seguridad a las viviendas de Molino y Ushpachaca, o en todo caso reubicar las viviendas que se encuentran asentadas en zonas inseguras cerca del cauce del río.</p>

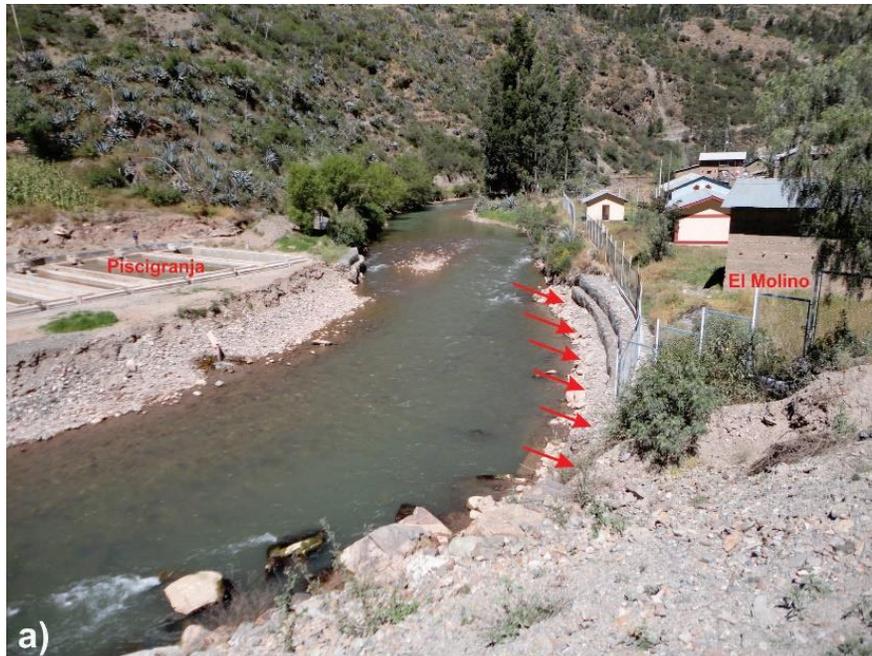
Foto 9: a) Erosión fluvial en la margen izquierda del río Chaupihuaranga que puede afectar la carretera Yanahuanca-Ambo; una piscigranja y colegio del sector Molino, también es afectado por la crecida del río.

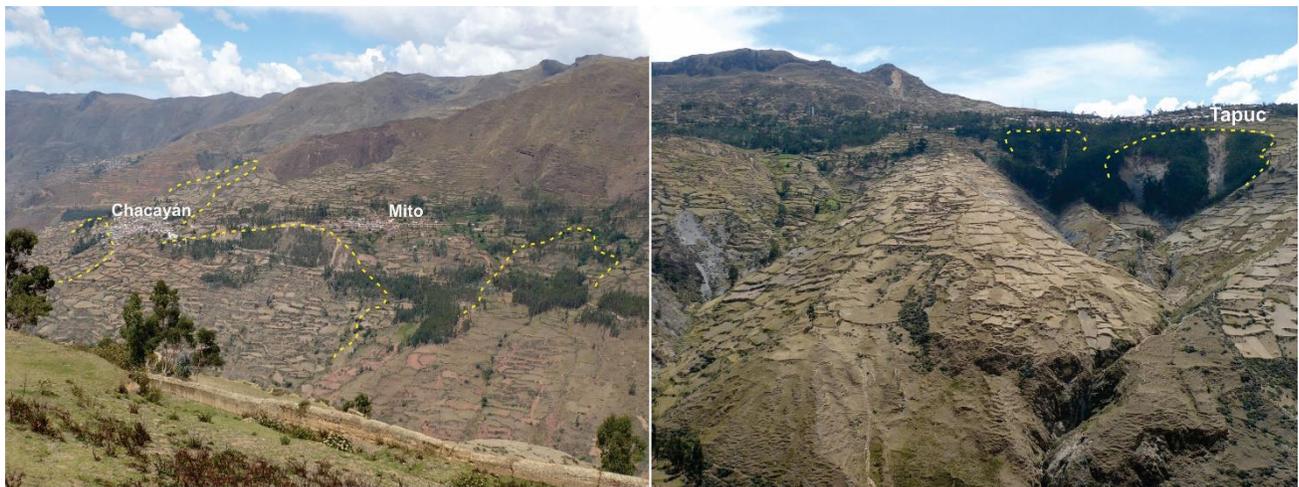
Foto 10: A la Izquierda: Vista de deslizamientos en la margen derecha del río Ushugoya, poblados Chacayán y Mito, se encuentran asentados dentro de estos deslizamientos, presenta reactivaciones como derrumbes al pie del deslizamiento y erosión en cárcavas,. A la derecha: Se observan deslizamientos en la cabecera de las quebradas, el poblado Tapuc se encuentra muy cerca al borde de la corona de estos procesos, esta zona también es afectada por intensa erosión en cárcavas que en época de lluvias genera flujos de detritos.

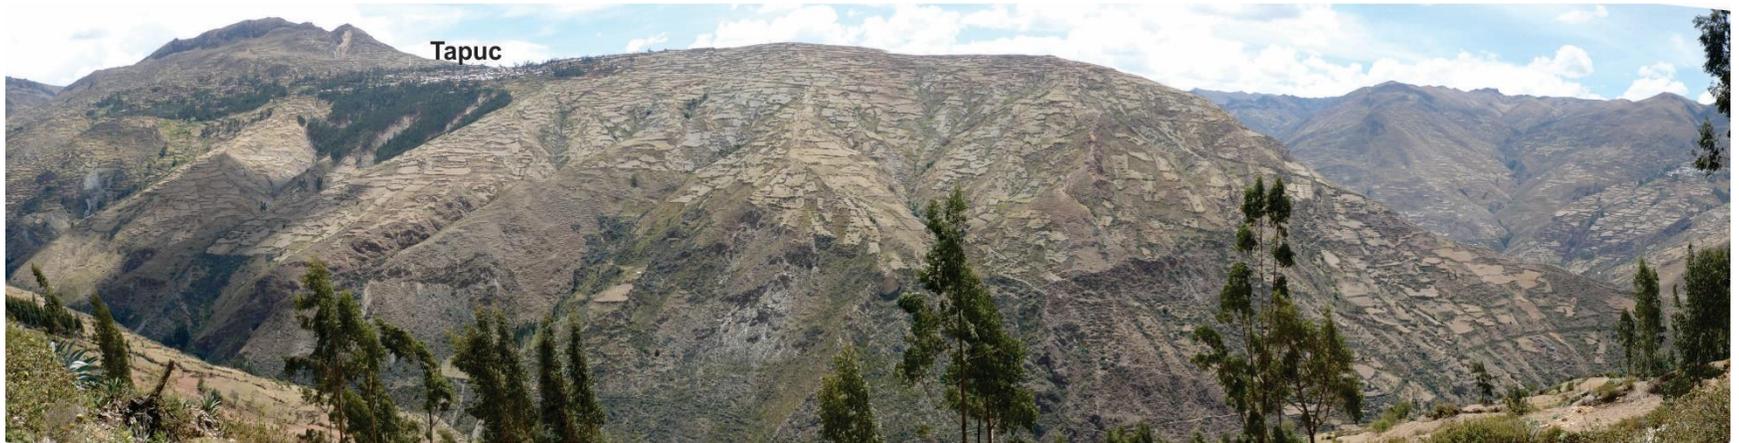
Foto 11: Erosión en cárcavas en la margen izquierda del río Ushugoya. El área también es afectada por derrumbes. El poblado de Tapuc se encuentra sobre la corona de un deslizamiento antiguo con presencia de cárcavas.

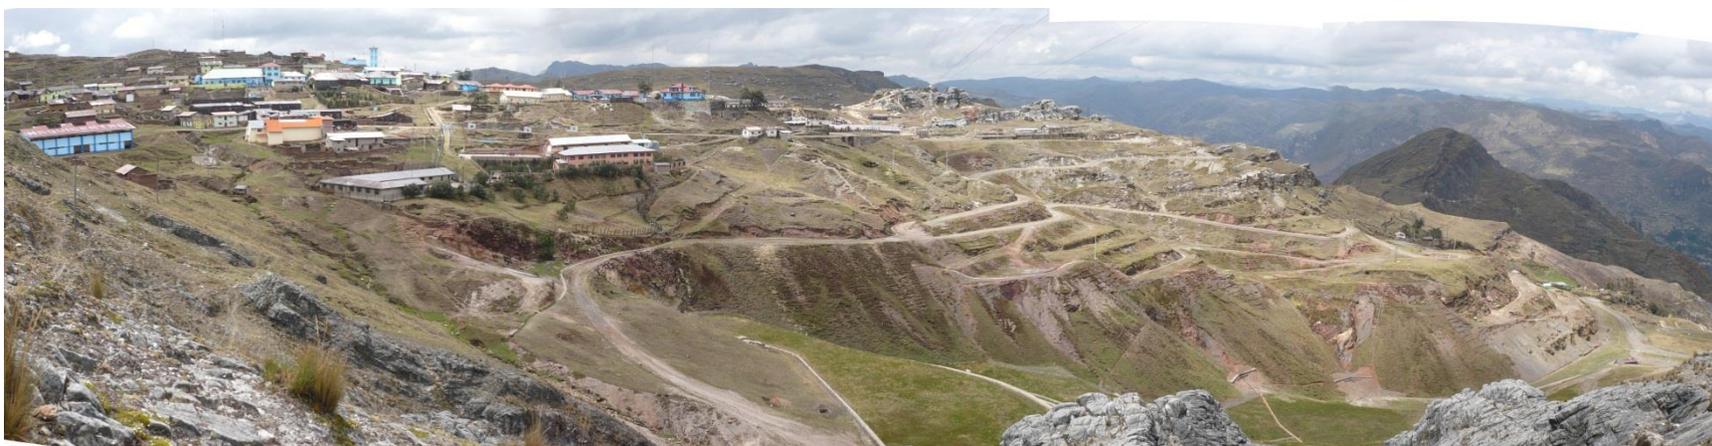
Foto 12: Vista panorámica del sector Casha, se encuentra sobre un deslizamiento rotacional antiguo con reactivaciones en forma de derrumbes y cárcavas en el cuerpo del depósito superficial.

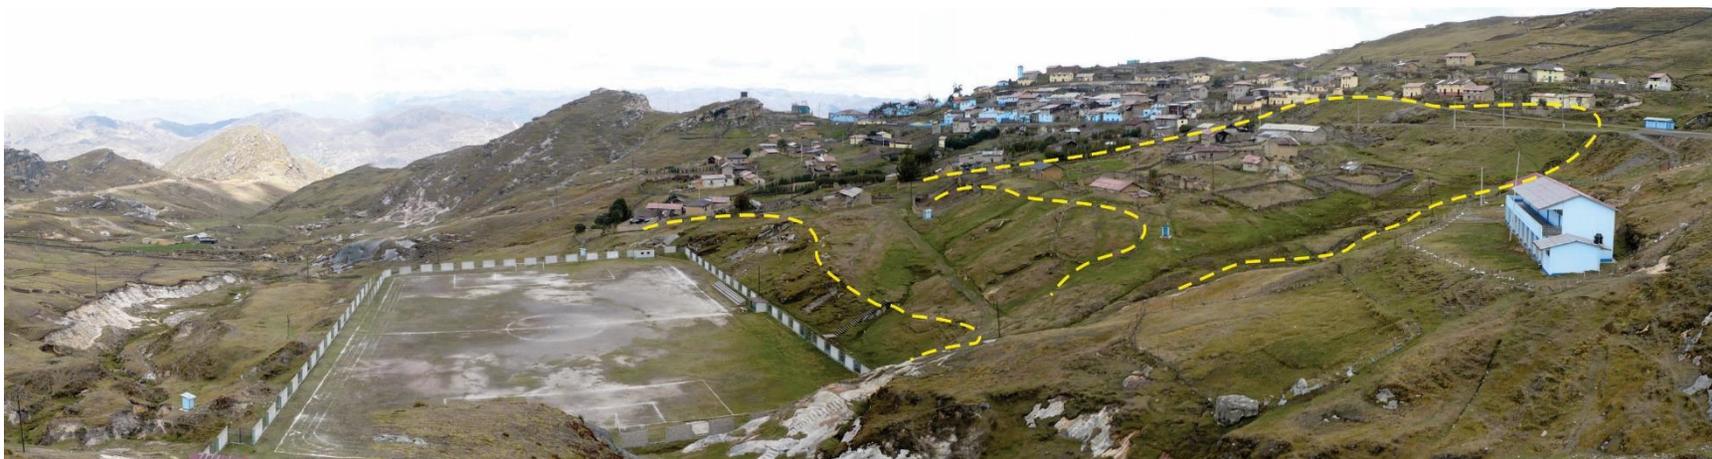
Foto 13: Vista panorámica del poblado Goyllarisquizga, parte de la población se encuentra sobre un deslizamiento rotacional antiguo con reactivaciones en forma de flujo de tierra, presenta asentamientos.

SECTOR (DISTRITO)	ÁREAS SUJETAS A/COMENTARIO GEODINÁMICO	VULNERABILIDAD Y/O DAÑOS OCASIONADOS	RECOMENDACIONES
<p>5. Sector Goyllarisquizga (Santa Ana de Tusi/ Goyllarisquizga)</p>	<p>Área sujeta a deslizamientos, reptación de suelos y erosión en cárcavas. Deslizamiento antiguo de 600 m de ancho de escarpa, con presencia de erosión en cárcavas en el cuerpo. Presenta reactivaciones en la parte baja del poblado de Goyllarisquizga, con escarpas sucesivas. El área también es afectada por reptación de suelos, se ha colocado 2 muros de enrocado en el lado izquierdo de la cara libre (fotos 12 y 13). En el flanco izquierdo del poblado también hay otro deslizamiento de las mismas características y magnitud. En ambas márgenes del río Pacobamba el área presenta irregularidades en el terreno, debido a procesos de reptación de suelos el cual genera pequeños derrumbes y desgarro de cobertura vegetal.</p>	<p>Asentamientos y grietas en terrenos de cultivo y colegio que se encuentra en la parte baja del poblado Goyllarisquizga; en el Km 25+800 aprox. de la carretera Pasco-Vinchos cedió un muro de contención de 8 m de longitud que se colocó para proteger la carretera Pasco-Vinchos y una alcantarilla de 0.6 m de diámetro. Puede afectar la carretera Pasco-Goyllarisquizga y la tubería de agua potable. Destruyó 500 m de la carretera Antagasha-Hualgayoc-Pocobamaba-Huayo.</p>	<p>Prohibir la construcción de viviendas en el cuerpo del deslizamiento, si es posible realizar monitoreo rural como la posición de dos estacas para medir el desplazamiento de las grietas en las viviendas del poblado Goyllarisquizga así como realizar charlas de sensibilización a la población para que se encuentren preparados ante la ocurrencia del mismo. En el caso de deslizamiento y reptación de suelos deben tratar de estabilizarse con trabajos de drenaje de las aguas subterráneas; en lo posible dejar de regar en la zona. Colocar trinchos o barreras transversales a las cárcavas para evitar que sigan profundizando su cauce. Para el caso de los bloques suspendidos en el talud se debe desquinchar y retirar estos bloques para evitar las caídas en el caso de la ocurrencia de sismos.</p>

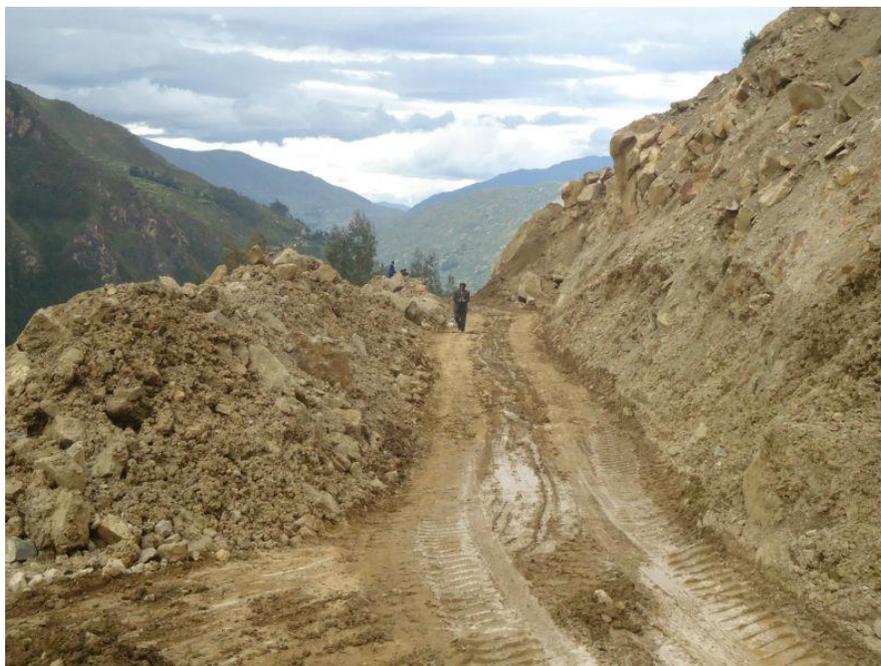
Foto 14: Derrumbe en talud superior de la carretera Santa Ana de Tusi-Pampania, en Febrero del 2012, interrumpió el tránsito de la carretera, específicamente en el tramo hacia el ingreso del Centro Poblado de Pampania. (Tomado de: <http://diariocorreo.pe>).

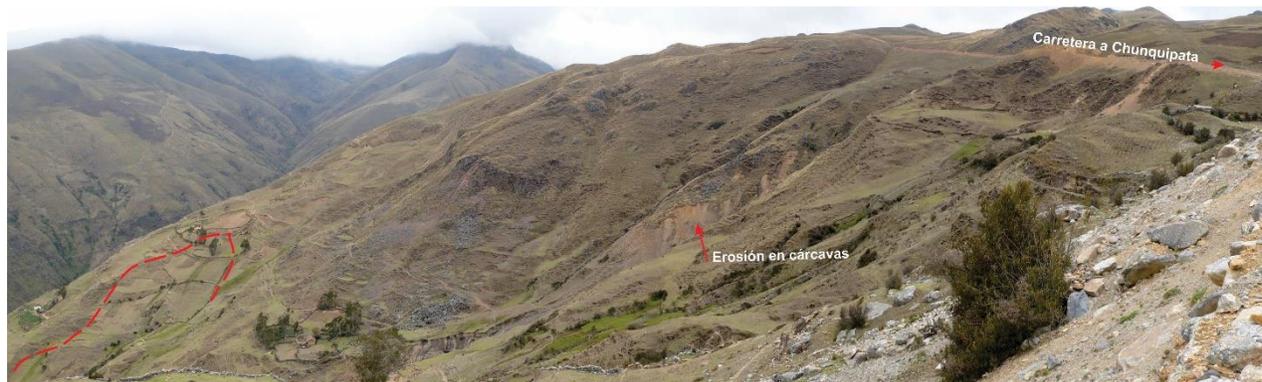
Foto 15: Vista de erosión en cárcavas y deslizamientos en el cerro Argoaro, la cárcava corta la carretera Pasco-Chunquiapata que en época de lluvia genera huaicos interrumpiendo el tránsito vehicular.

SECTOR (DISTRITO)	ÁREAS SUJETAS A/COMENTARIO GEODINÁMICO	VULNERABILIDAD Y/O DAÑOS OCASIONADOS	RECOMENDACIONES
<p>7. Chunquipata (Santa Ana de Tusi)</p>	<p>Área sujeta a caída de rocas, reptación de suelo, erosión de laderas, deslizamiento, derrumbes y huaicos.</p> <p>En el Km 45+100, en el cerro Argoaro en laderas superiores del poblado Chunquipata se observan caídas en canchales de detritos; se han colocado muros de contención por sectores. Otro peligro geológico que se presenta en el área, es la erosión de laderas en ambas márgenes de la quebrada Chunquipata, en los cerros Mal Paso, Cerro Puihuan Punta. El deslizamiento de Huirahuillan se reactiva anualmente en épocas de lluvias desde hace 4 años, producto de la deforestación y el sobrepastoreo de esta zona junto con la lluvias anuales son una de las causas de la reactivación de este proceso. Se observa reptación de suelos en la parte baja del deslizamiento. Además el área es afectada por erosión en cárcavas producto de las lluvias por donde discurren flujos de detritos y derrumbes en el pie de la ladera (foto 15).</p>	<p>Cuatro viviendas de Huirahuillan se encuentran dentro del cuerpo del deslizamiento y pequeñas áreas de terrenos de cultivos. El huaico que discurrió por una cárcava muy cerca de Chunquipata causó la muerte de una niña y destrucción del camino de herradura.</p>	<p>Reubicar las viviendas que se encuentran en peligro de caer. Colocar alcantarillas en los tramos de carretera donde intercepta la cárcava. Colocar trinchos o barreras transversales a las cárcavas para evitar que sigan profundizando su cauce.</p>

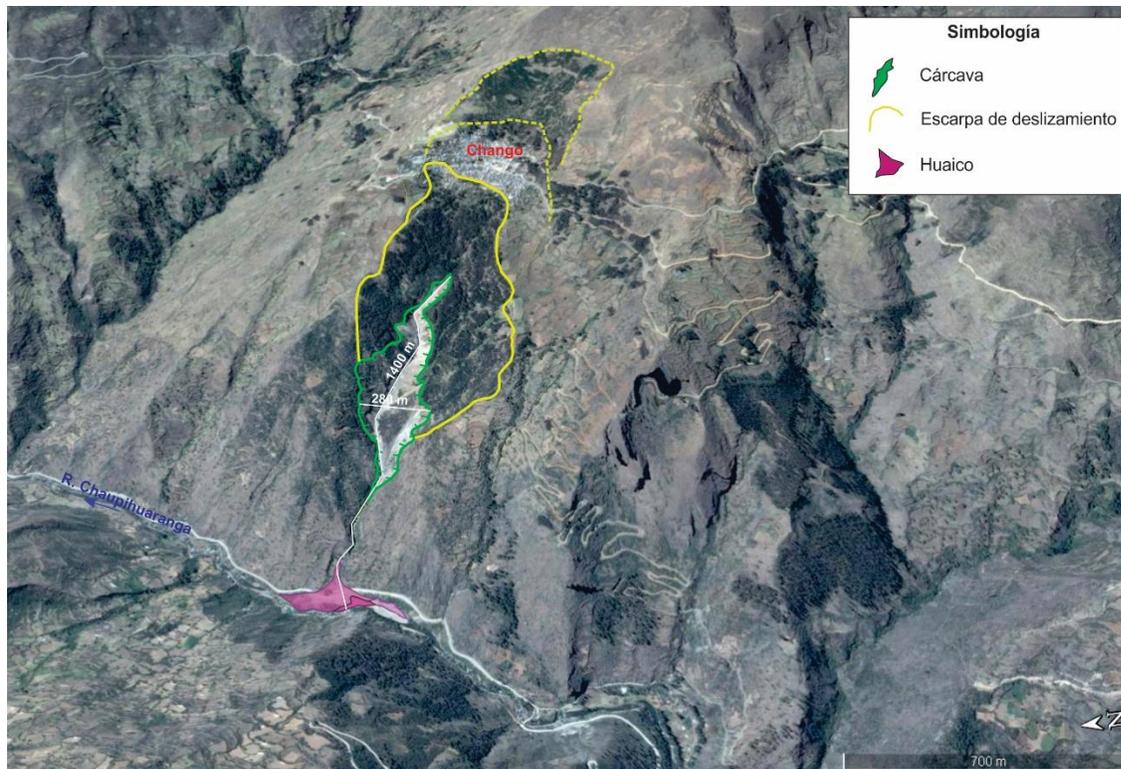
Figura 5. Peligros geológicos en el sector Chango. Imagen del Google Earth.

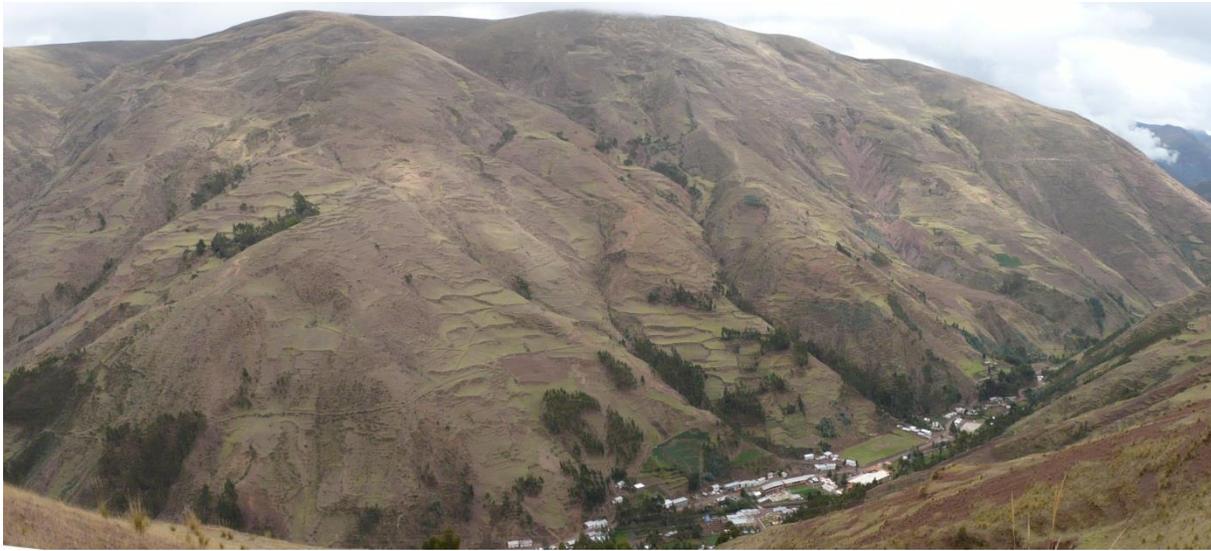
Foto 16: Erosión de laderas en el poblado Pallanchacra, en la margen izquierda del río Tingo.

SECTOR (DISTRITO)	ÁREAS SUJETAS A/COMENTARIO GEODINÁMICO	VULNERABILIDAD Y/O DAÑOS OCASIONADOS	RECOMENDACIONES
<p>9. Poblado de Pallanchacra (Pallanchacra)</p>	<p>Área sujeta a flujos de detritos (huaicos), erosión de laderas, erosión fluvial e inundación. Intensa erosión de laderas que han socavado más de 2 m de terreno y que acarrean huaicos, las cuales cruzan por el poblado de Pallanchacra (foto 16). Derrumbes en cabecera del río Tingo aporta material a su cauce, aguas abajo por erosión fluvial e inundación en época de lluvias intensas puede afectar viviendas del poblado Salcachupan, que se encuentran en los bordes (foto17).</p>	<p>De generarse un huaico podría destruir más de 10 viviendas y llegaría a represar el río Tingo. Puede afectar la carretera a San Francisco de Mosca (Huánuco).</p>	<p>Reforestar con árboles de eucaliptos para minimizar o anular la acción erosiva de las aguas en las laderas. Limpieza de cauce del río, evitar la construcción de viviendas cerca a los bordes del río Tingo, construir defensa ribereña en el sector Salcachupan. En los tramos donde las cárcavas cortan la carretera colocar alcantarillas para evitar que la erosión siga profundizando.</p>

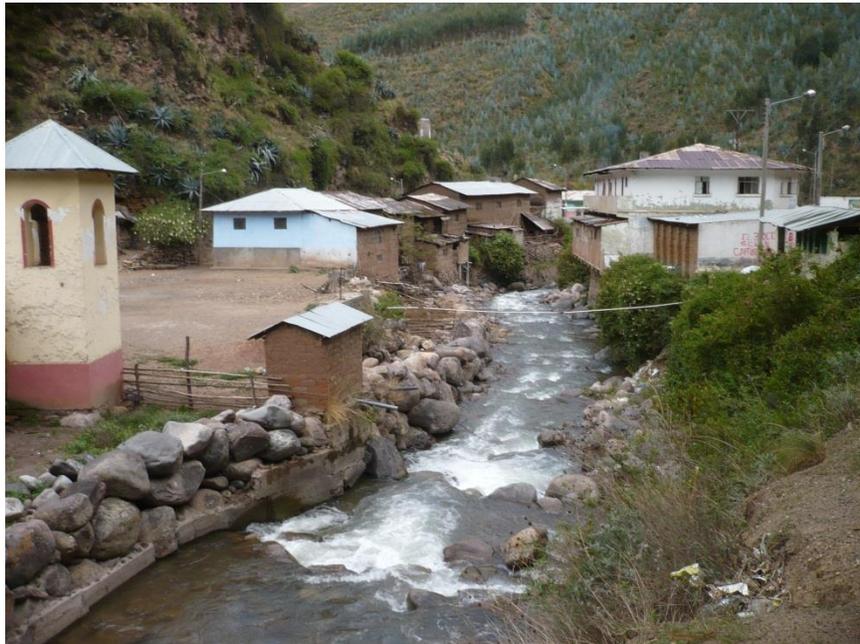
Foto 17: Erosión fluvial e inundación en ambas márgenes del río Tingo. Invación del cauce del río Tingo, viviendas del poblado Salcachupán se encuentran muy cerca a los bordes del río, esta mala práctica aumenta el riesgo.

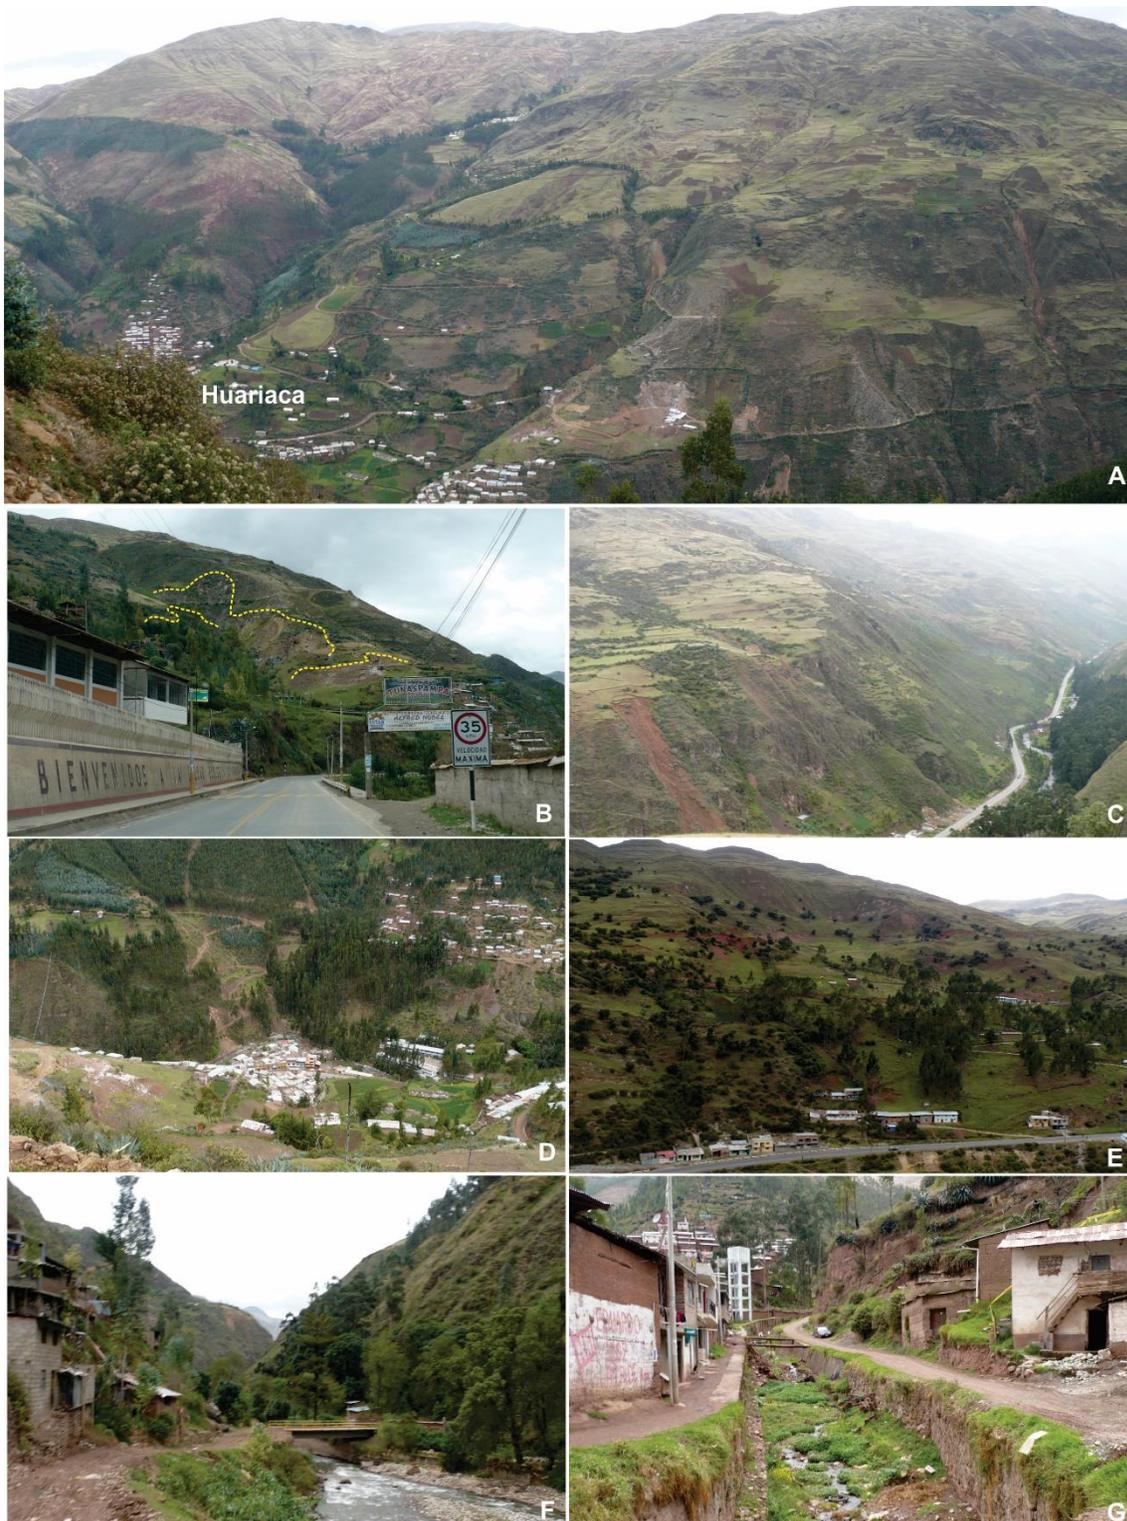
Foto 18: A y B) Erosión de laderas en Huariaca, en época de lluvia discurren huaicos, C y D) Derrumbes en talud superior de la carretera Huariaca-Huánuco, E) Parte del poblado de Huariaca se encuentra sobre un deslizamiento, en el cuerpo presenta reptación de suelos, F) Erosión fluvial en ambas márgenes del río Huallaga, G) Cauce de la quebrada ha sido invadida por viviendas del poblado de Huariaca, lo cual aumenta el riesgo, han sido canalizadas por sectores para mitigar los efectos de los huaicos, lo cual es insuficiente.

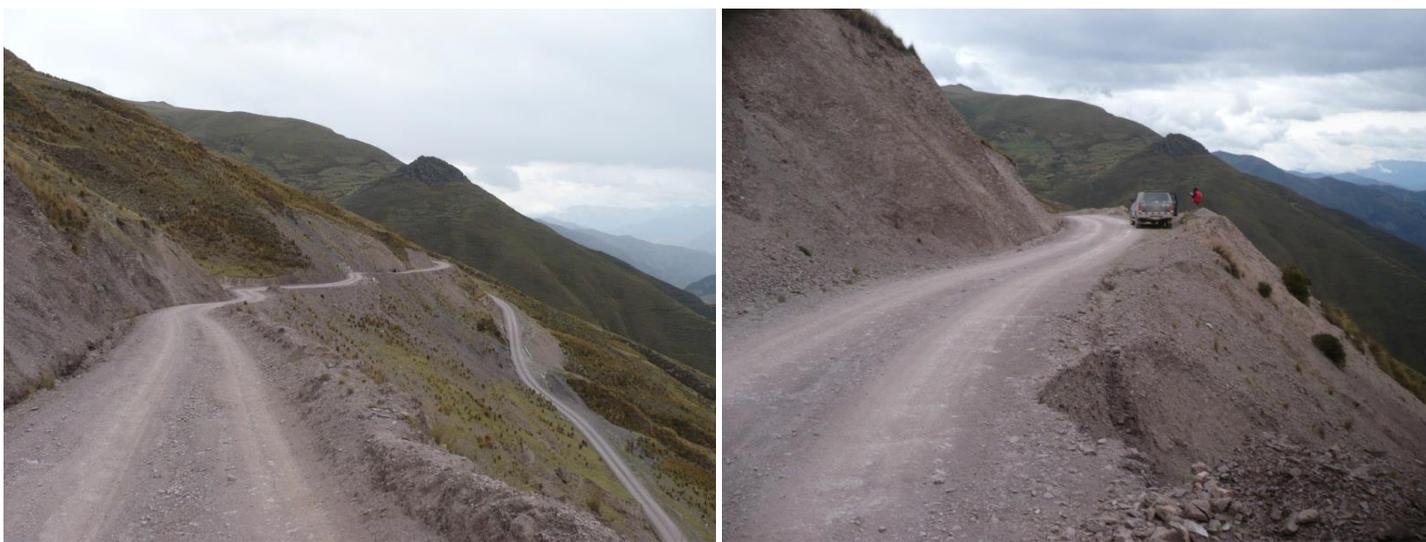
Foto 19: Sectores de la carretera Vinchos-Jarria- Pallanchacra, donde se observan los derrumbes en taludes superiores e inferiores de la carretera que afectan varios tramos en la margen izquierda del río Condoragra.

SECTOR (DISTRITO)	ÁREAS SUJETAS A/COMENTARIO GEODINÁMICO	VULNERABILIDAD Y/O DAÑOS OCASIONADOS	RECOMENDACIONES
<p>11. Tramo de carretera Vinchos-Jarria- Pallanchacra y sector Ragán</p> <p>(Pallanchacra - Pasco)</p>	<p>Área sujeta a derrumbes, reptación de suelos y flujos de detritos.</p> <p>Zona de derrumbes generados por corte de carretera en aproximadamente 3 km por sectores. El material se encuentra acumulado en el talud inferior afectando varios desarrollos de la carretera a Pallanchacra. En épocas de lluvias el material suelto puede seguir bajando a manera de flujos, obstaculizando el paso en la carretera.</p> <p>En el sector Ragán se presenta reptación de suelos con presencia de pequeños saltos y desgarro de cobertura vegetal y huaicos en la quebrada Ragán. En febrero del 2014 producto de la saturación del terreno, apareció un hoyo de unos 21 m de diámetro x 20 m de profundidad, que involucra calizas (fotos 19 y 20)</p>	<p>Afecta 3 Km de la carretera Jarria-Pallanchacra.</p> <p>En el 2013 producto de las intensas lluvias, destruyó 200 m de la carretera Chagahuanushca-Ragán.</p>	<p>Mantenimiento y mejoramiento de talud, colocar muros de contención al pie del talud.</p> <p>Realizar trabajos de drenaje de las aguas subterráneas en el sector Ragán y evitar el riego por gravedad.</p>

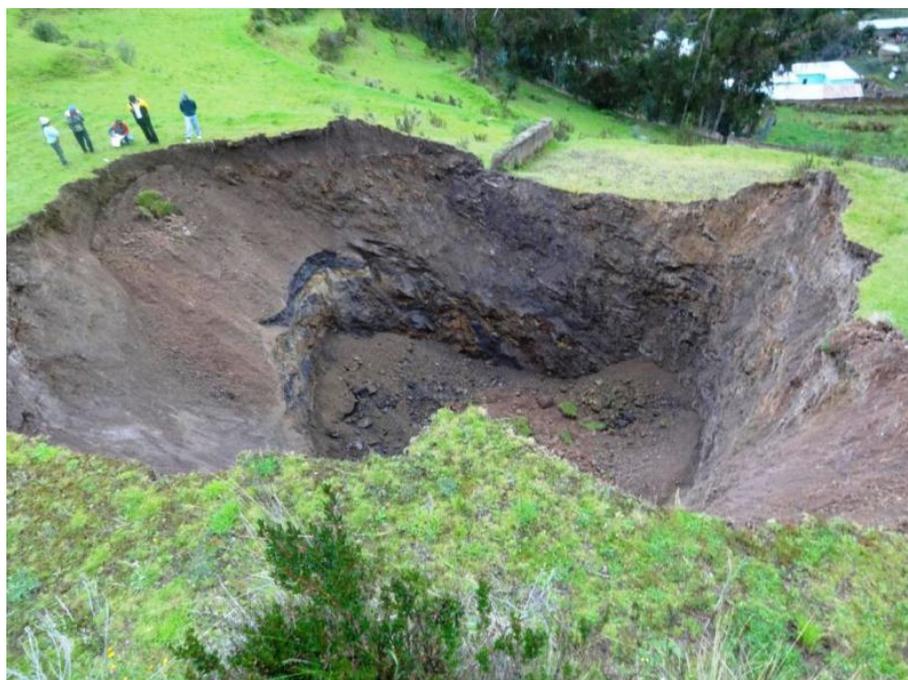
Foto 20: Hundimiento en el sector Ragán en formación kárstica, el cual colapsó el 15 de enero del 2014, con 21 m de diámetro por 20 m de profundidad (Tomado de <http://diariocorreo.pe>).

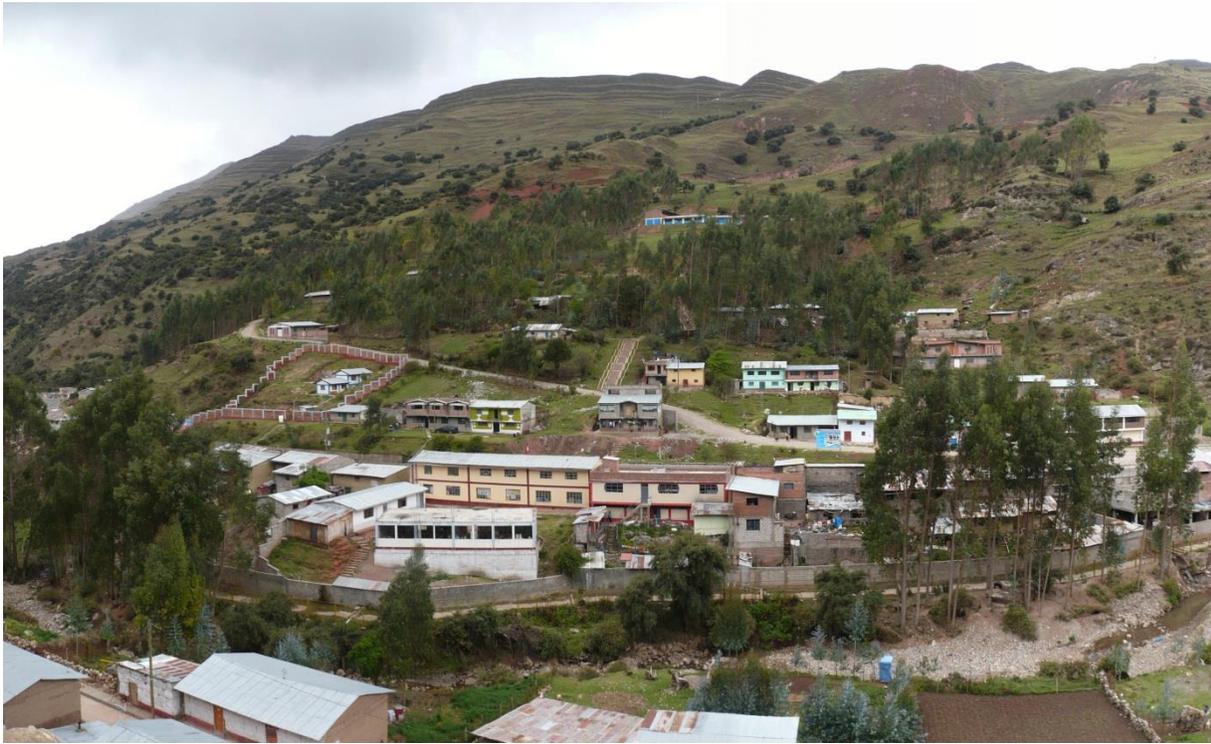
Foto 21: Deslizamiento rotacional de Yanapampa, algunas viviendas y colegio se encuentran en el cuerpo, también presenta reptación de suelos, margen derecha del río Huallaga.

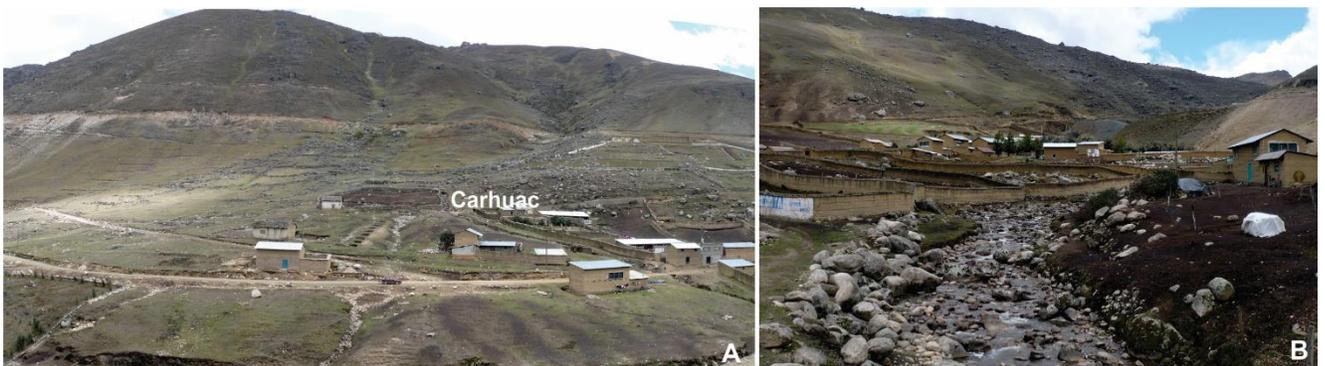
Foto 22: A) Poblado de Carhuac ubicado sobre abanicos antiguos, B) cauce colmatado de bolones y bloques, en la quebrada Huascacocha.

SECTOR (DISTRITO)	ÁREAS SUJETAS A/COMENTARIO GEODINÁMICO	VULNERABILIDAD Y/O DAÑOS OCASIONADOS	RECOMENDACIONES
<p>15. Sector Carhuac (Ninacaca)</p>	<p>Área sujeta a movimiento complejo (derrumbe-flujo de detritos), erosión de laderas, caída de rocas.</p> <p>El poblado Carhuac se encuentra sobre antiguos abanicos formados por la quebrada Huascacocha y torrenteras del cerro Pununan en la margen derecha de la quebrada Carhuac. Estos depósitos antiguos se originaron como derrumbes y luego se comportaron como flujo de detritos. Aún se observan algunos bloques aislados en los abanicos antiguos y otros como producto de caídas que se dan en la ladera. Este depósito es cortado por cárcavas que en época de lluvias generan huaicos. También se puede identificar desgarre de cobertura vegetal producto de reptación de suelos (foto 22).</p>	<p>Destruyó la trocha antigua que conduce a Huachón. La nueva carretera afirmada se ha trazado a 3 m de la antigua carretera de la misma forma en época de lluvias podría ser afectada por los huaicos que discurren de la quebrada Huascacocha.</p>	<p>Ladera muy inestable. Colocar badén, limpieza permanente del cauce de la quebrada Huascacocha, prohibir la construcción de viviendas cerca del cauce de la quebrada, forestar la ladera.</p>
