**DIRECCIÓN DE GEOLOGÍA
AMBIENTAL Y RIESGO GEOLÓGICO**

INFORME TÉCNICO

**ZONAS CRÍTICAS POR PELIGROS GEOLÓGICOS
EN LA REGIÓN PASCO**

JULIO 2013

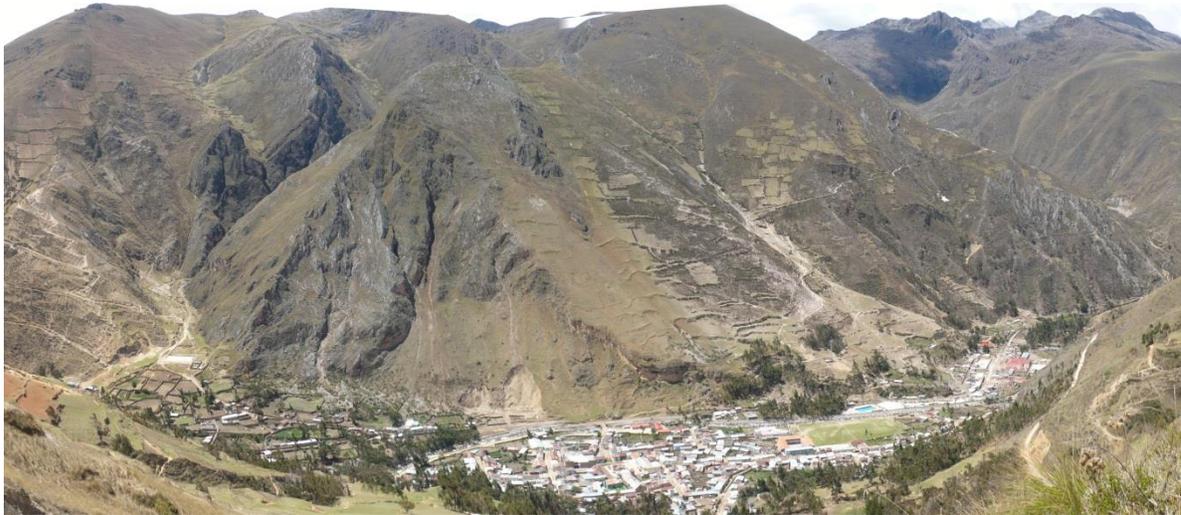
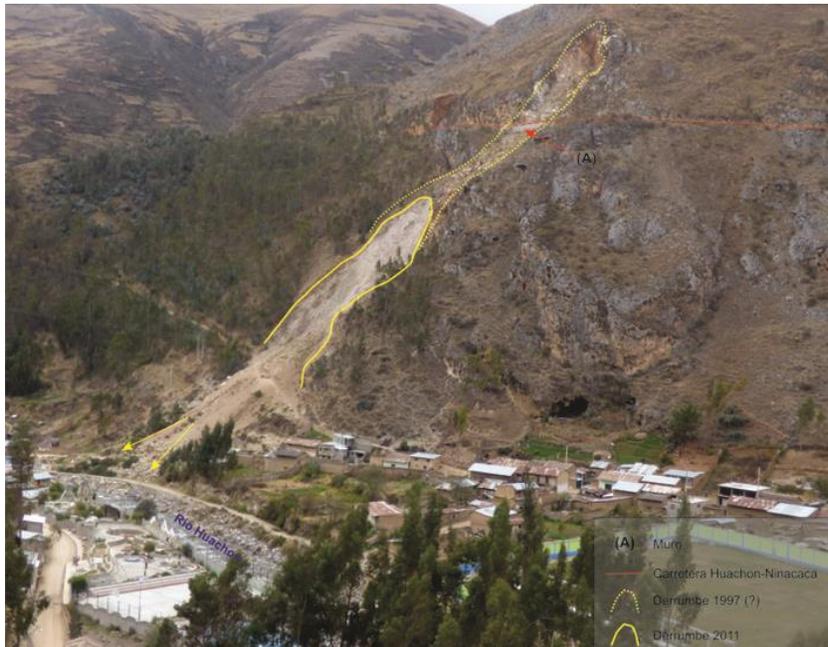
Foto 23: Derrumbes y erosión en cárcavas, en el cerro Lluyc Punta, en la margen izquierda del río Huachón (arriba), margen derecha de río Huachón, cerro Marca Marca (abajo).

<p>16. Sector Huachón (Huachón)</p>	<p>Flujo de detritos, derrumbe, erosión de ladera y erosión fluvial.</p> <p>En el cerro Marca-Marca, ubicado en la margen derecha del río Huachón se ha identificado un agrietamiento del terreno, que probablemente colapse y genere un derrumbe que afectaría al centro educativo y 07 viviendas del poblado Huachón, y podría represar el cauce del río Huachón.</p> <p>En el año 1997 y 2011, en la margen izquierda del río Huachón se presentaron derrumbes, el último evento destruyó 11 viviendas y vía de acceso; los depósitos del derrumbe llegaron hasta el cauce del río Huachón. A consecuencia de las lluvias intensas, las laderas del cerro Lluyc Punta son afectadas por intensa erosión en cárcavas por donde discurren flujos de lodo (foto 23).</p>	<p>En el año 2011 afectó 11 viviendas y obstaculizó el tránsito vehicular. Puede afectar centro educativo y viviendas del poblado Huachón.</p>	<p>Reubicar algunas viviendas que se podrían ver afectadas. Realizar obras de defensa ribereña y profundizar un poco más el cauce de la quebrada.</p> <p>Reubicar las viviendas y el centro educativo ubicados en la zona de influencia del posible derrumbe. En la zona de Hatumpampa se debe reconstruir las defensas ribereñas., evitar la construcción de viviendas al borde de la terraza. Para la zona de agrietamiento, se debe monitorear y reforestar, especialmente en la zona donde se presentan erosiones de ladera. Implementar un sistema de alerta temprana.</p>

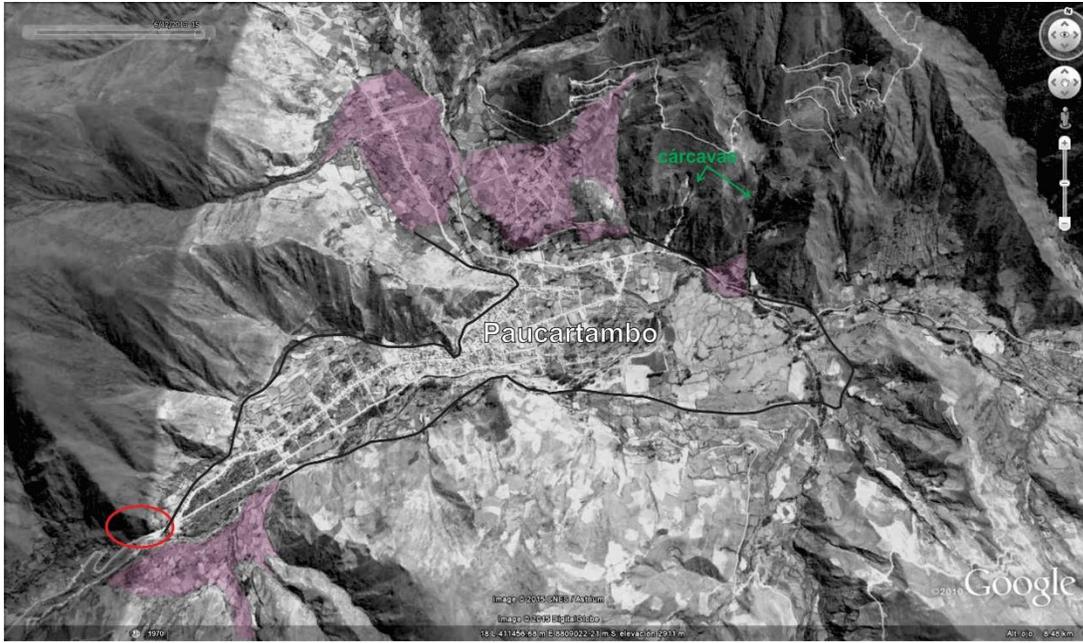
Figura 6: Vista del Google Earth. Poblado Paucartambo se encuentra sobre un depósito de flujo de detritos antiguo.

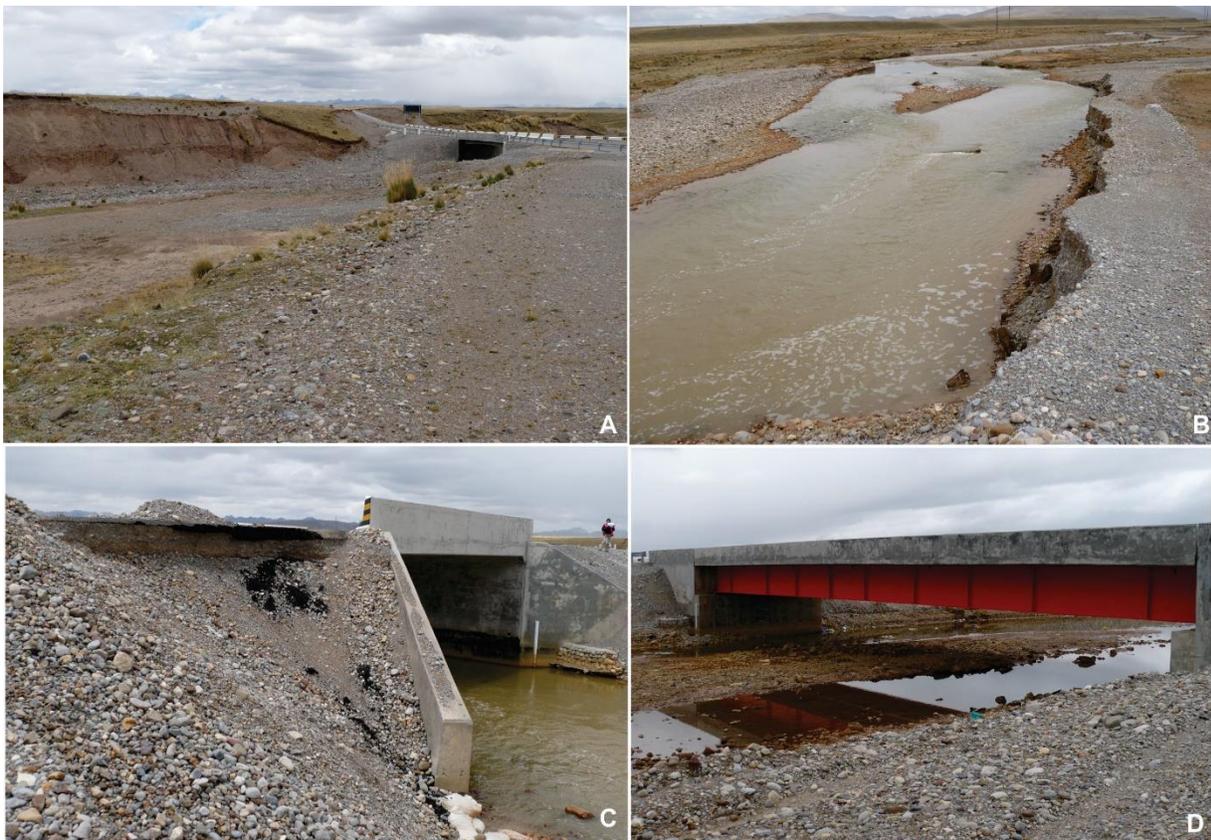
Foto 24: Erosión fluvial en los ríos Blanco, Colorado y San Juan, pueden afectar la carretera Cerro de Pasco-Huayllay, pontones y puente San Juan.

SECTOR (DISTRITO)	ÁREAS SUJETAS A/COMENTARIO GEODINÁMICO	VULNERABILIDAD Y/O DAÑOS OCASIONADOS	RECOMENDACIONES
<p>19. Carretera Cerro de Pasco-Huayllay tramo San Juan-Colorado (Simón Bolívar)</p>	<p>Área sujeta a flujo de detritos, inundación y erosión fluvial.</p> <p>La carretera Pasco-Huayllay es cortada por los ríos San Juan, Blanco, Mugra, Racracancha, Tambo y Colorado, los cuales pueden afectar los estribos del puente y pontones (foto 24).</p> <p>El río San Juan corta la carretera Cerro de Pasco-Huayllay, aguas abajo el área está sujeta a inundaciones.</p> <p>En épocas de lluvias excepcionales los ríos crecen uniéndose ramales y sobrepasando el nivel de los pontones de la carretera.</p>	<p>Afecta un tramo de 4 km de la carretera Cerro de Pasco-Huayllay por sectores de 15 m aprox. Puede afectar puentes San Juan, Río Blanco y Colorado.</p>	<p>Realizar obras de defensa ribereña. Limpieza de cauce y profundizar un poco más el cauce de la quebrada. Colocar muro de gaviones para evitar el socavamiento de los estribos de los puentes y pontones.</p>

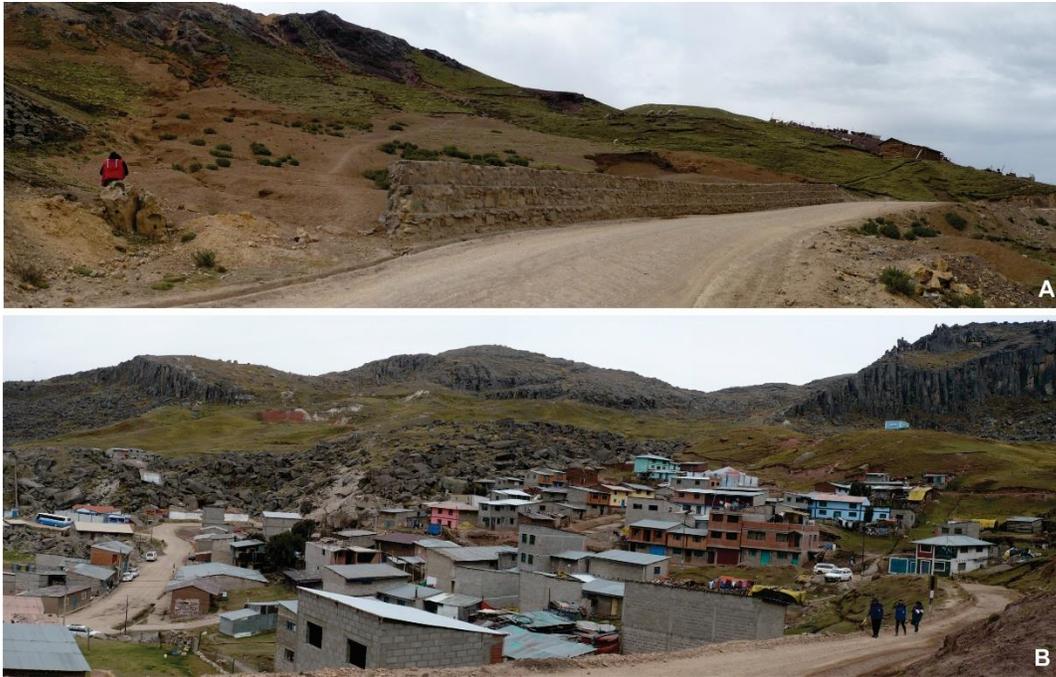
Foto 25: A) Pequeños deslizamientos en talud superior de la carretera Mina Huarón-Huayllay, con presencia de asentamientos en la carretera y reptación de suelos. B) Depósito de avalancha de rocas antiguo en el sector Huayllay, la zona también es afectada por reptación de suelos.

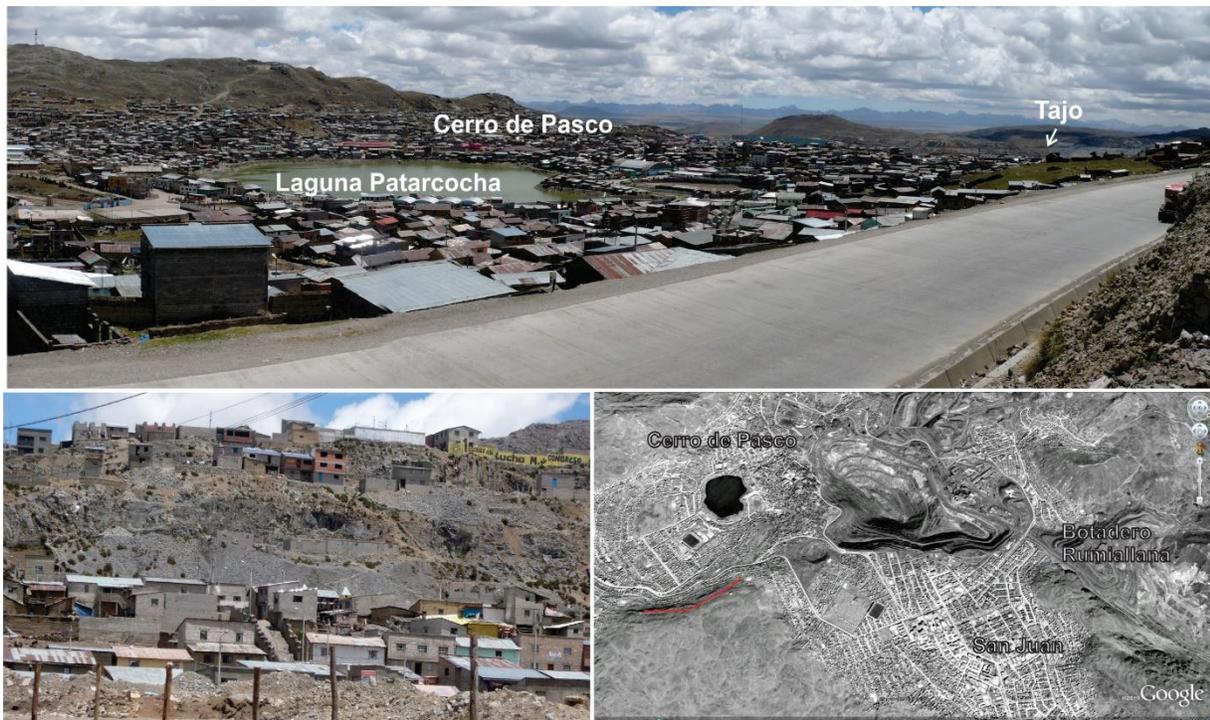
Foto 26: Vistas de la ciudad Cerro de Pasco, viviendas ubicadas sobre relleno en el sector Patarcocha, o sobre canchales de detritos.

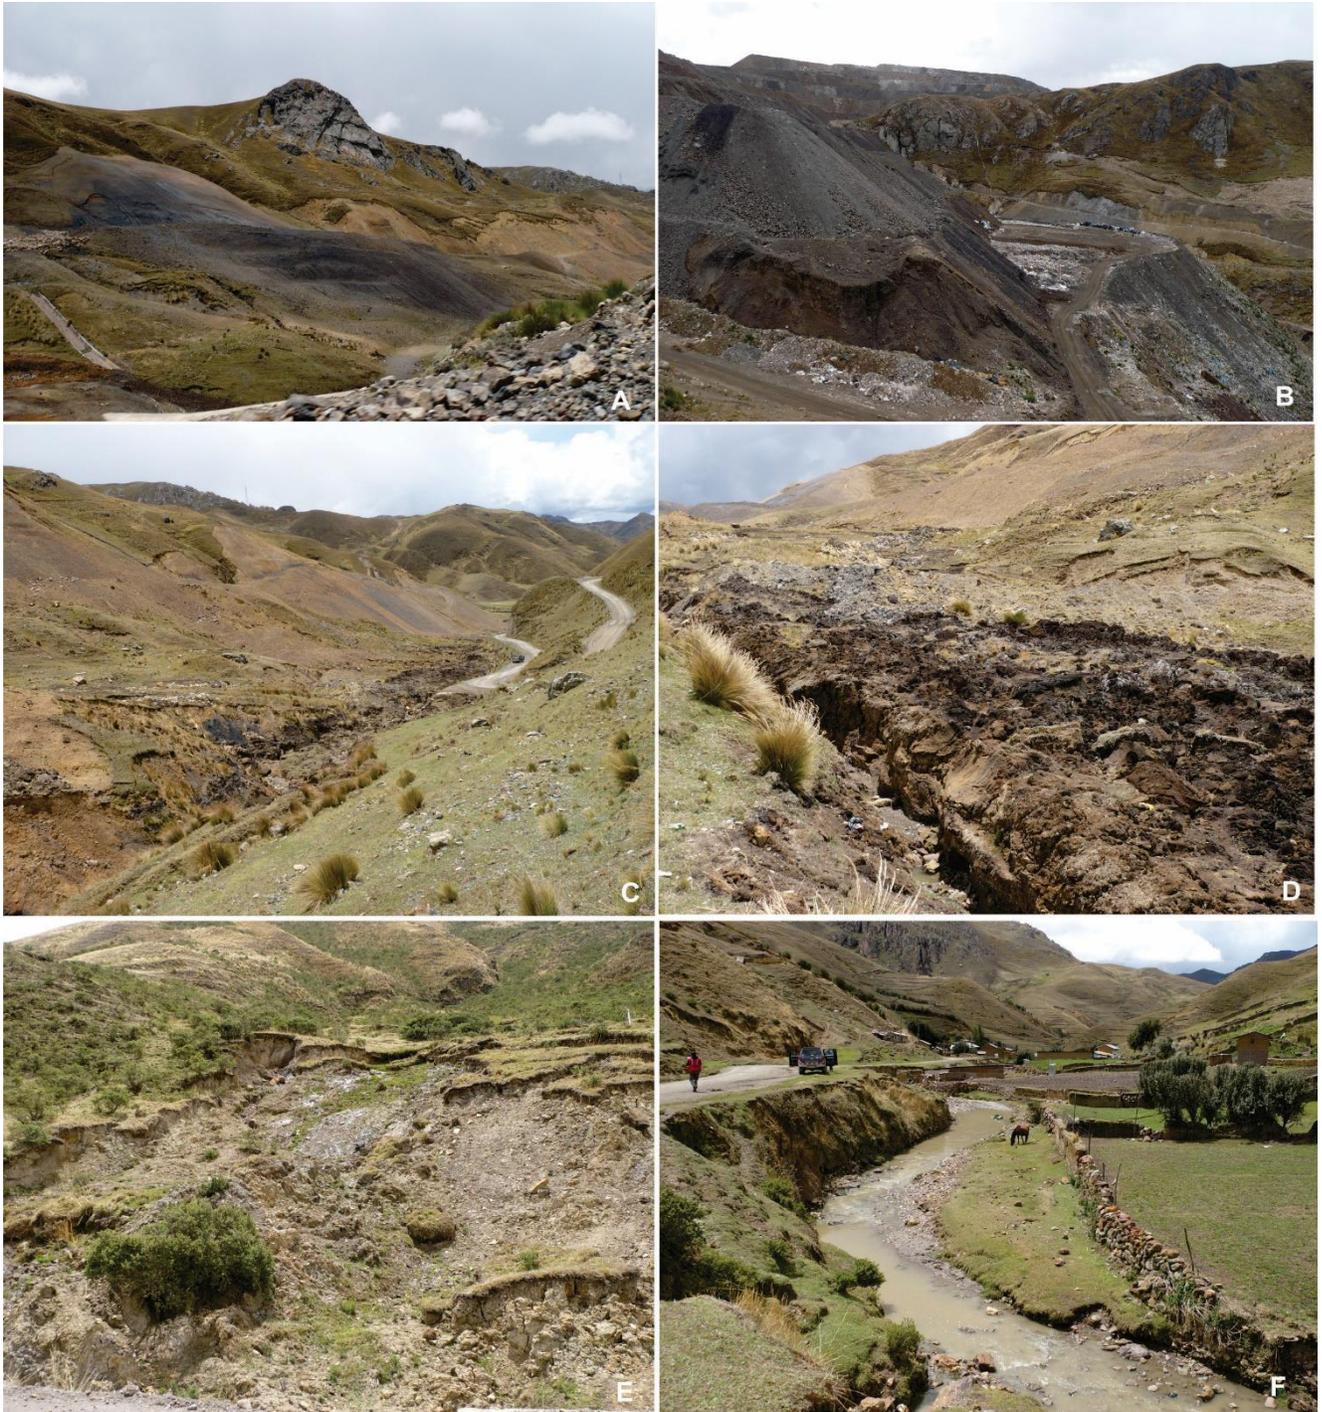
Foto 27: A y B) Zona de reptación de suelos en el Botadero de Rumiallana. C y D) Flujo de tierra al pie del botadero, en la margen izquierda del río Tingo. E) Las laderas del cerro Tres Tejas también presentan reptación de suelos que desencadenan en pequeños derrumbes y F) Erosión fluvial en margen izquierda del río Tingo, sector Pilar.

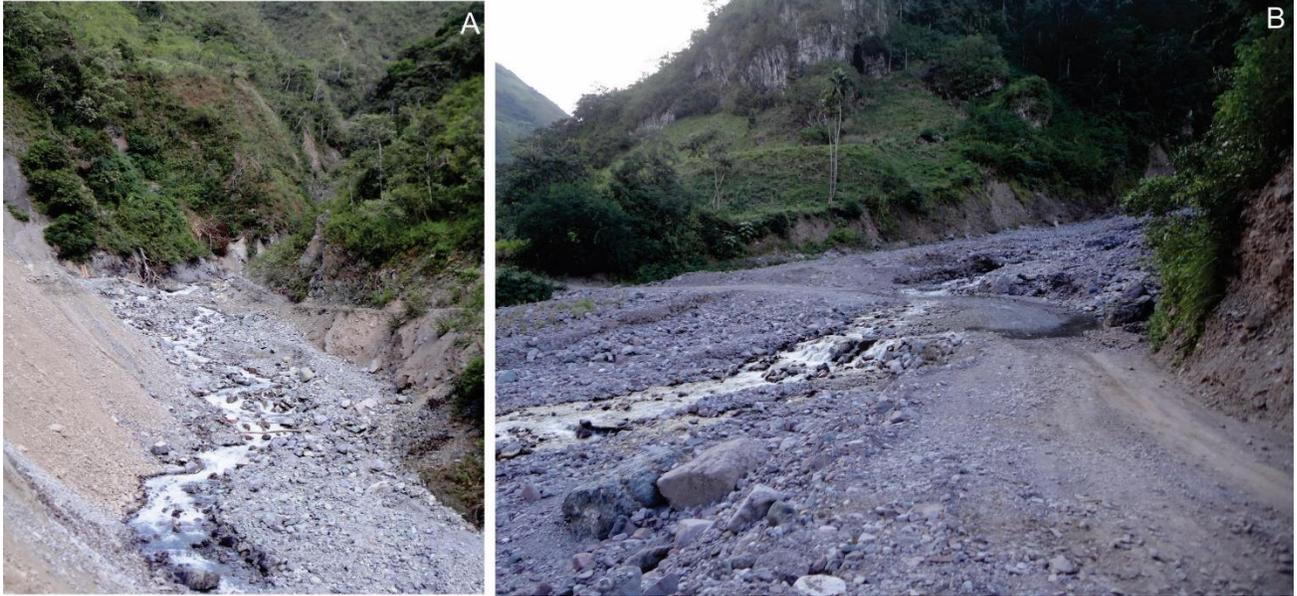
Foto 28: Vistas del río Blanco, todos los años se generan huaicos, en el año 2010 obstruyó el paso vehicular de la trocha carrozable Tingo Mal Paso-Buena Vista.

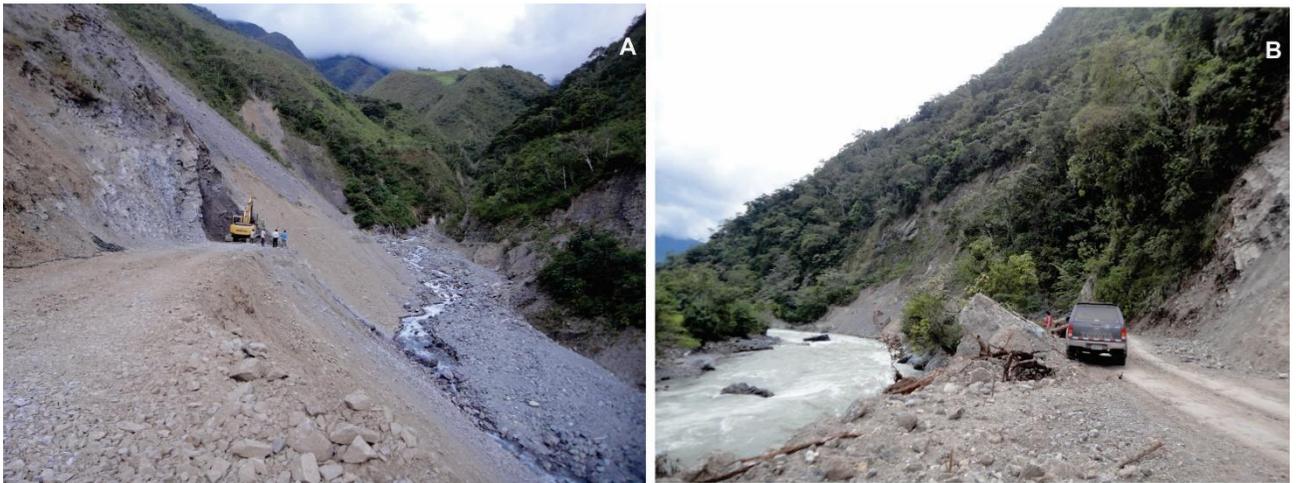
Foto 29: A) Derrumbe en talud superior de la carretera Tingo Mal Paso-Buena Vista, obstruyó aprox.300 m de la trocha carrozable de acceso a Buena Vista, en la margen derecha del río Blanco. B) Derrumbes en talud superior de la carretera Pozuzo-Tingo Mal Paso, altura del poblado Yanahuanca, margen derecha del río Santa Cruz, Km 7+500 afectado por sectores.

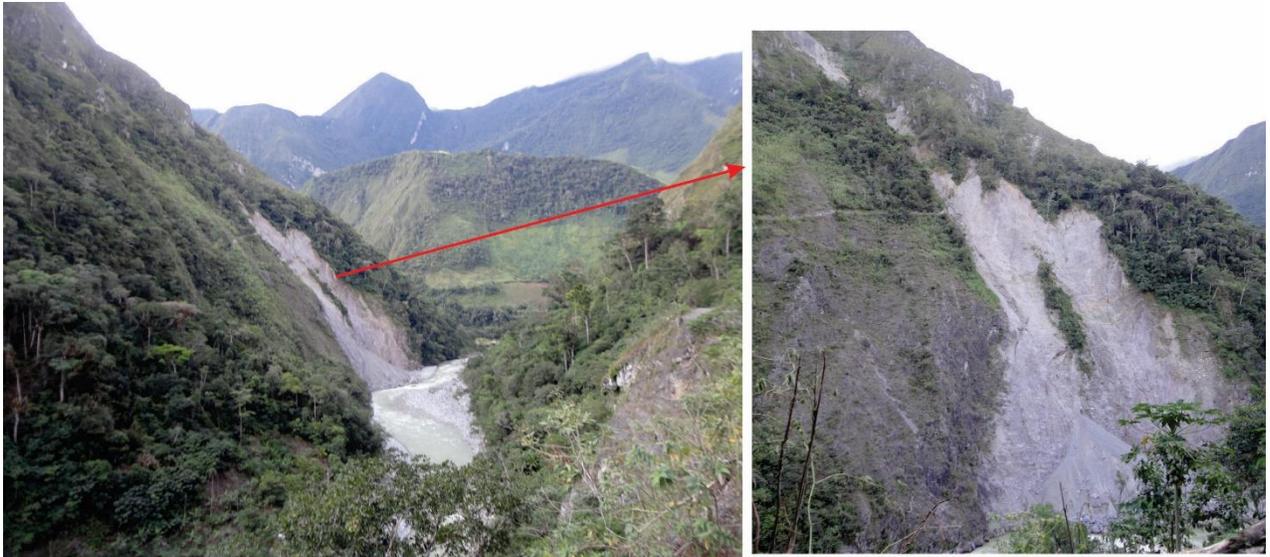
Foto 30: Derrumbe en margen izquierda del río Santa Cruz, de aproximadamente 150 m de desnivel, aporta material al cauce del río.

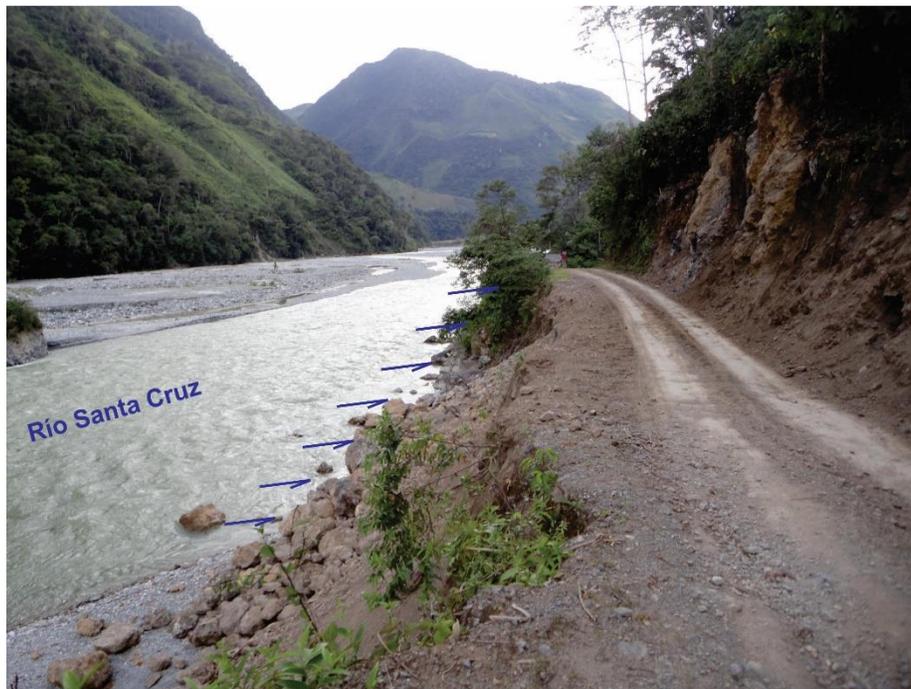
Foto 31: Erosión fluvial en la margen derecha del río Santa Cruz afecta aprox. 1200 m de carretera Pozuzo-Tingo Mal Paso.

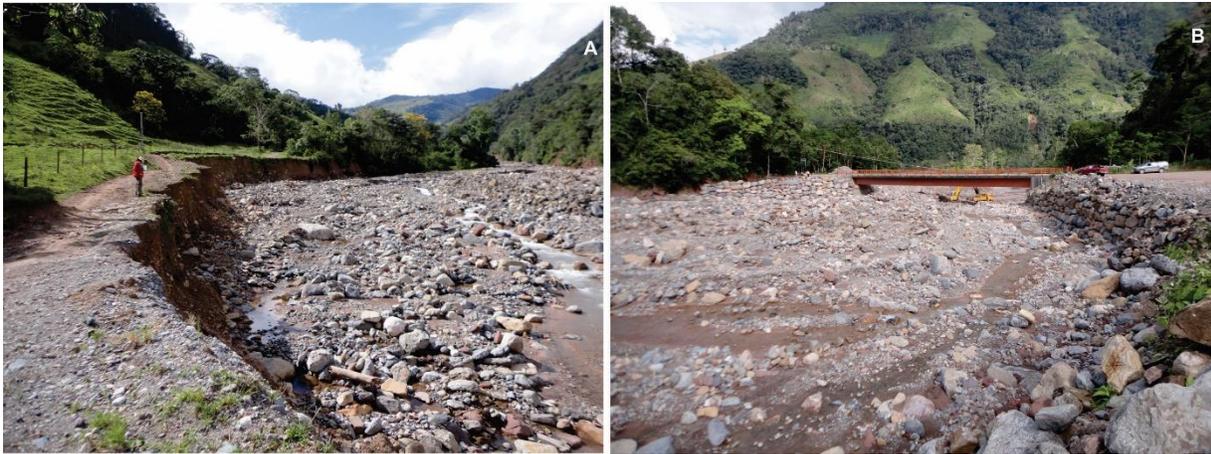
Foto 32: A) Erosión fluvial en la margen derecha del río Santa Rosa afecta tramo de 50 m de la trocha San Luis-San Cristóbal.
B) Erosión en ambas márgenes del río Santa Rosa, se ha colocado enrocado en ambas márgenes para proteger estribos del puente Santa Rosa de 45.5 m de longitud.

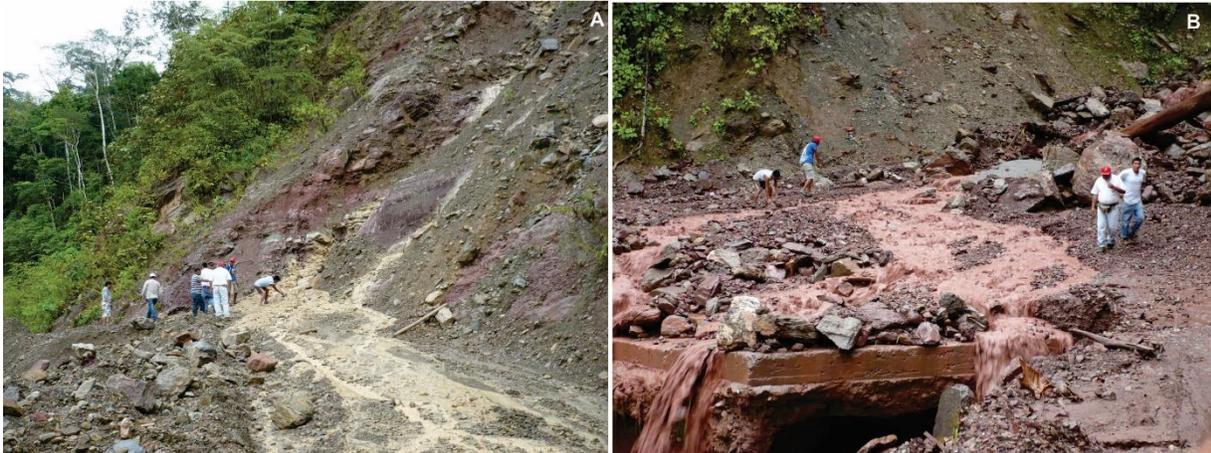
Foto 33: Vistas de la trocha carrozable Pozuzo-Codo de Pozuzo afectada por huaicos y derrumbes (13/10/2011).

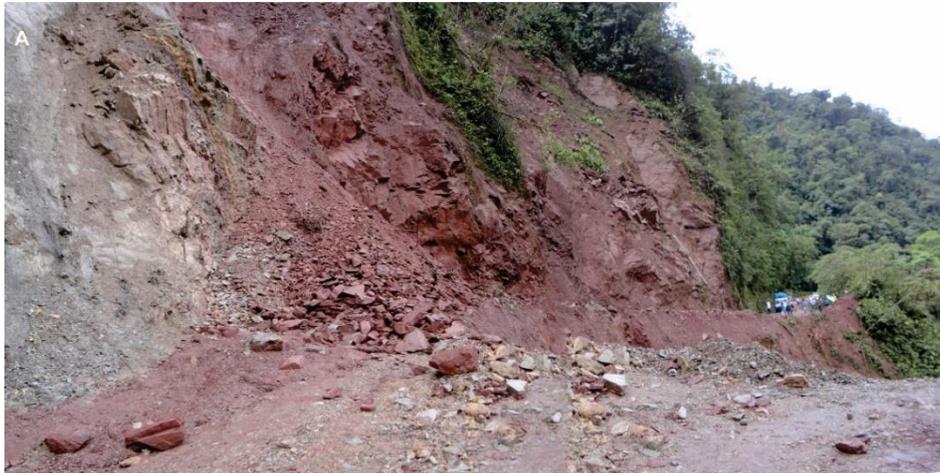
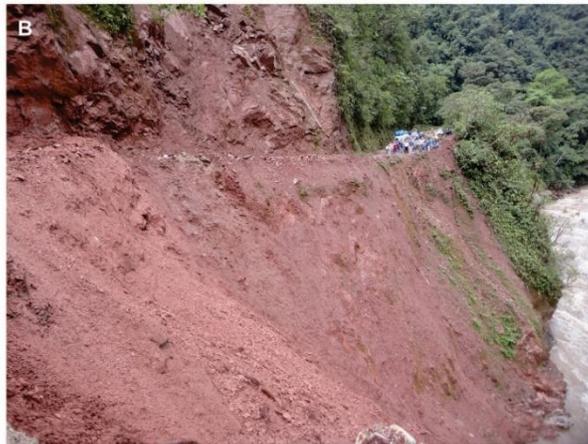
Foto 34: Derrumbe en el talud superior de la carretera Oxapampa-Pozuzo, en la margen derecha del río Pozuzo. Todos los años obstruye el paso vehicular, único acceso al poblado de Pozuzo desde Pasco (24/05/2011), sector Agua Salada.

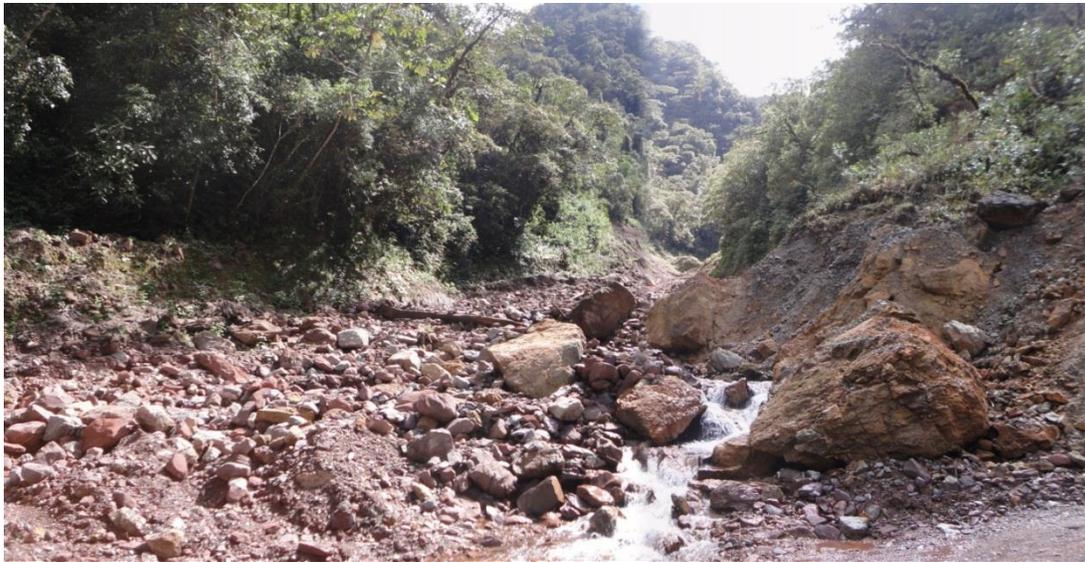
Foto 35: Huaico en margen derecha del río Huancabamba, sector Agua Salada.

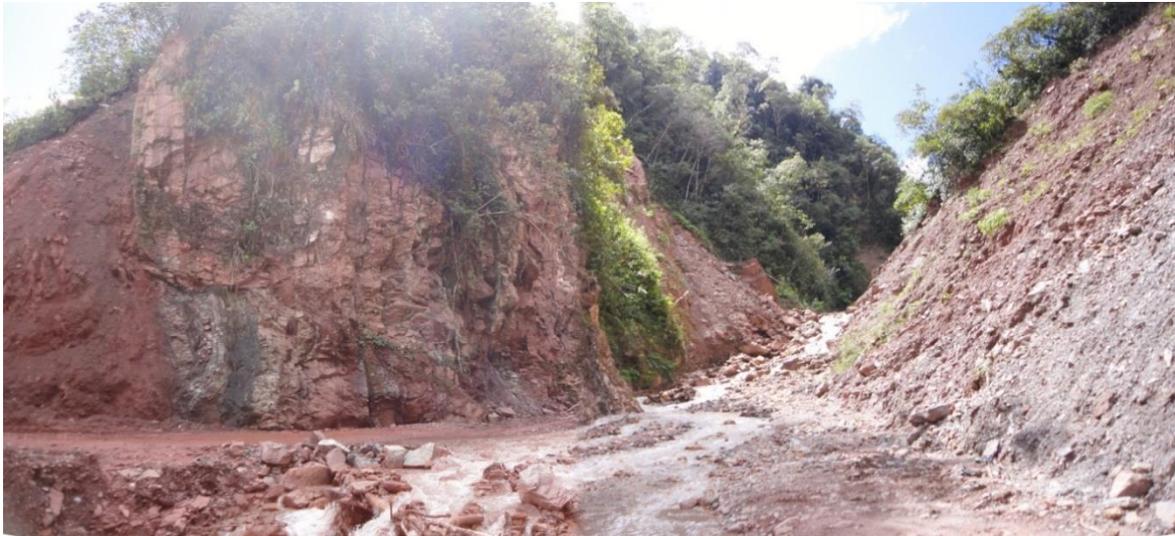
Foto 36: Huaico en la quebrada Agua Salada, también presenta derrumbes en ambas márgenes de la quebrada, afecta 100 m de la carretera a Huancabamba-Pozuzo.

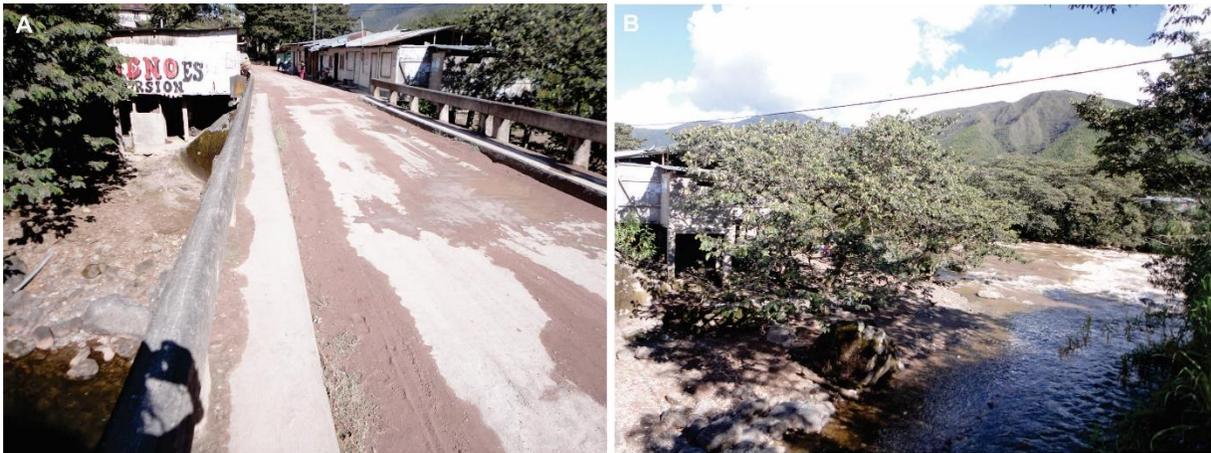
Foto 37: Inundación en margen izquierda de la quebrada Yanashara, Puente Huancabamba de 7 m de longitud por represamiento del río Chorobamba puede afectar 10 viviendas de Huancabamba.

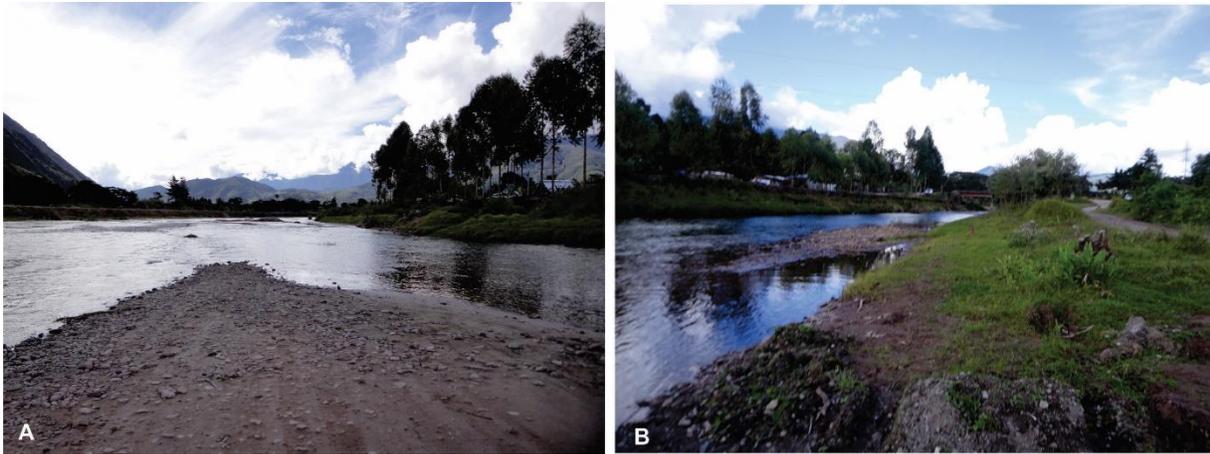
Foto 38: A) Vista aguas arriba, de la confluencia del río Chontabamba y quebrada Llamaquizú. B) Vista aguas abajo, ambas márgenes del río Chontabamba están sujetas a inundaciones, puede afectar 46 viviendas en la margen derecha del río Chontabamba. Se produce por el desborde del río Chontabamba, inundando localidades de Nueva Berna y San Carlos (14/12/1997 y 02/02/2000).

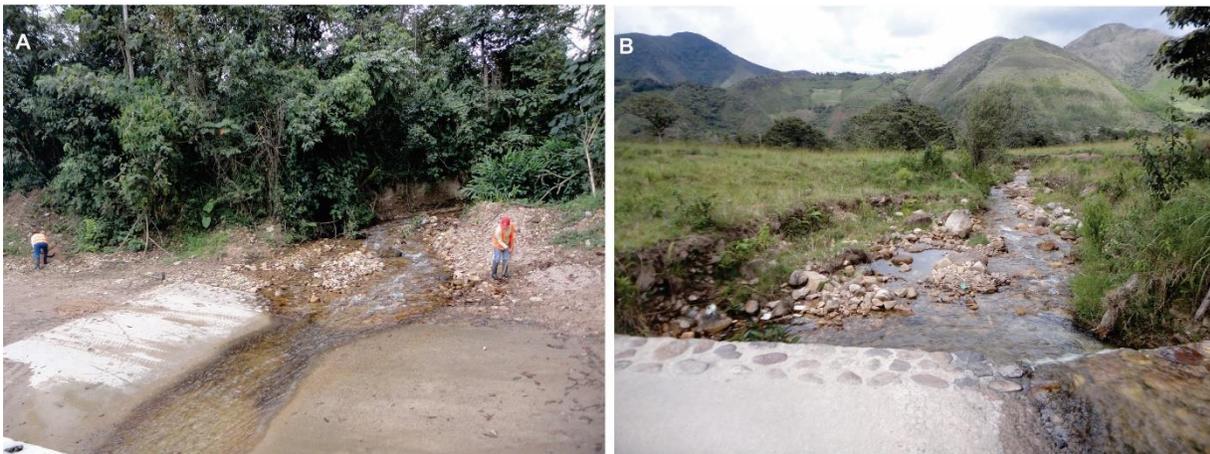
Foto 39: A) Sector 02 de Mayo, quebrada Agua Palmera de 5 m de ancho de cauce, todos los años acarrea flujos de detritos, se llevó puente de madera en diciembre del 2010, por lo que se colocó pontón de 2.5 x 1.5 m de alto en el km 1+860 de carretera Oxapampa-Tingo, puede afectar 2 viviendas y aprox. 40 m de carretera. B) Km 2+359 de la carretera Oxapampa-Tingo, cortado por la quebrada Tigre, todos los años acarrea huaicos, se ha colocado badén de 5 x 8 m, puede afectar 4 viviendas y terrenos de cultivos.

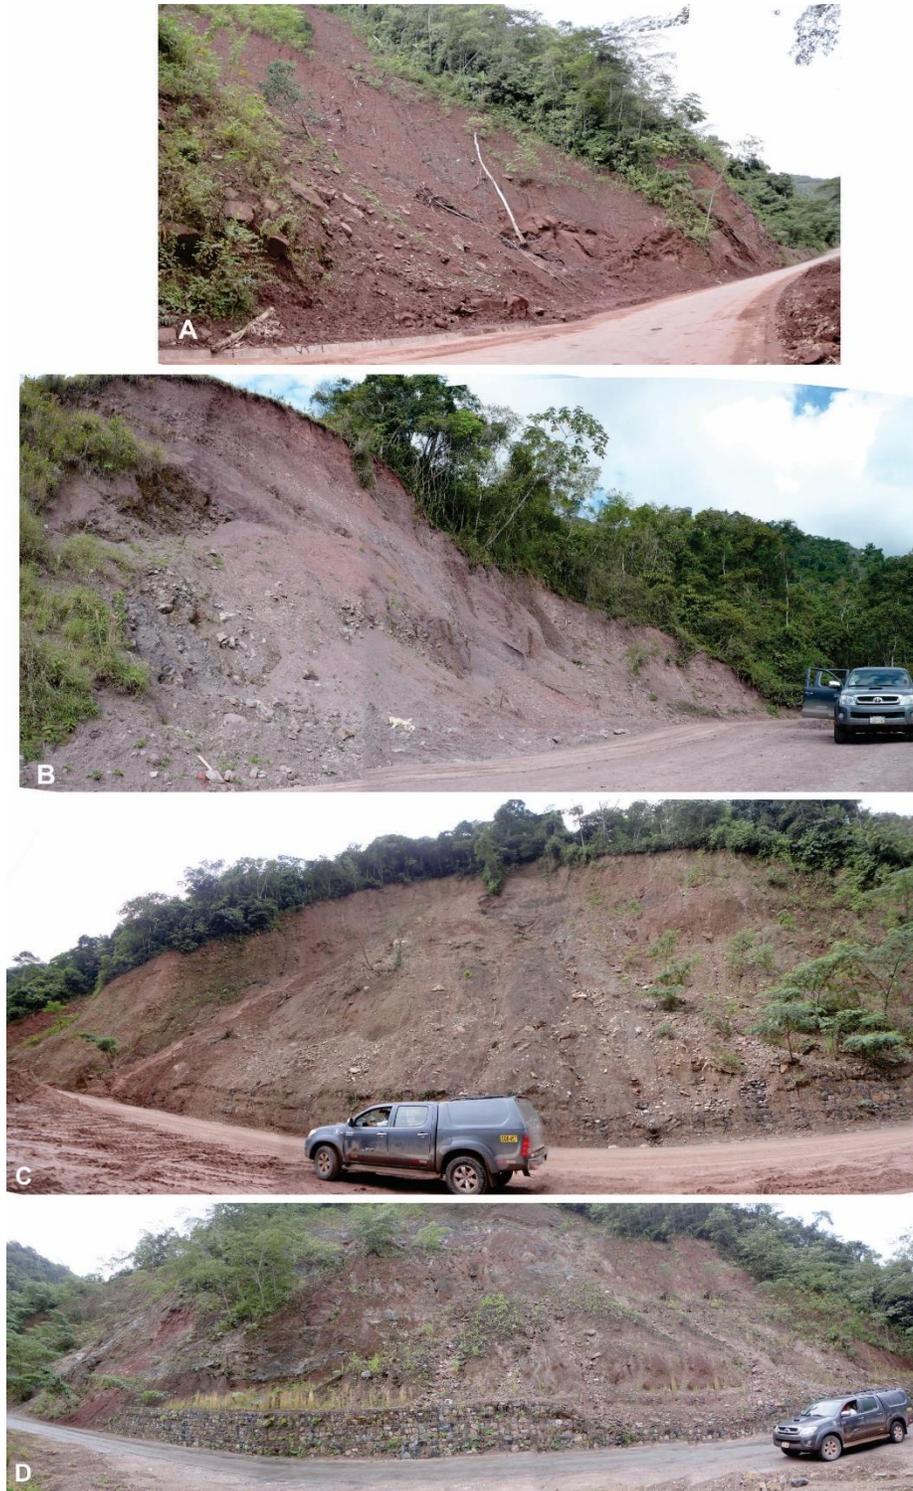
Foto 40: Derrumbes en talud superior de la carretera Puente Paucartambo – Oxapampa. A) Derrumbe en el Km 02+050, afecta 200 m de carretera. B) Derrumbes en el sector Churumazú, afectó cunetas y plataforma de carretera. C) Derrumbe en el Km 13+500 hasta el Km 13+100 por sectores, la carretera presenta asentamientos, afectó gaviones. D) Derrumbe en talud superior con presencia de asentamientos en la carretera, sector Churumazú afecta 250 m de carretera.

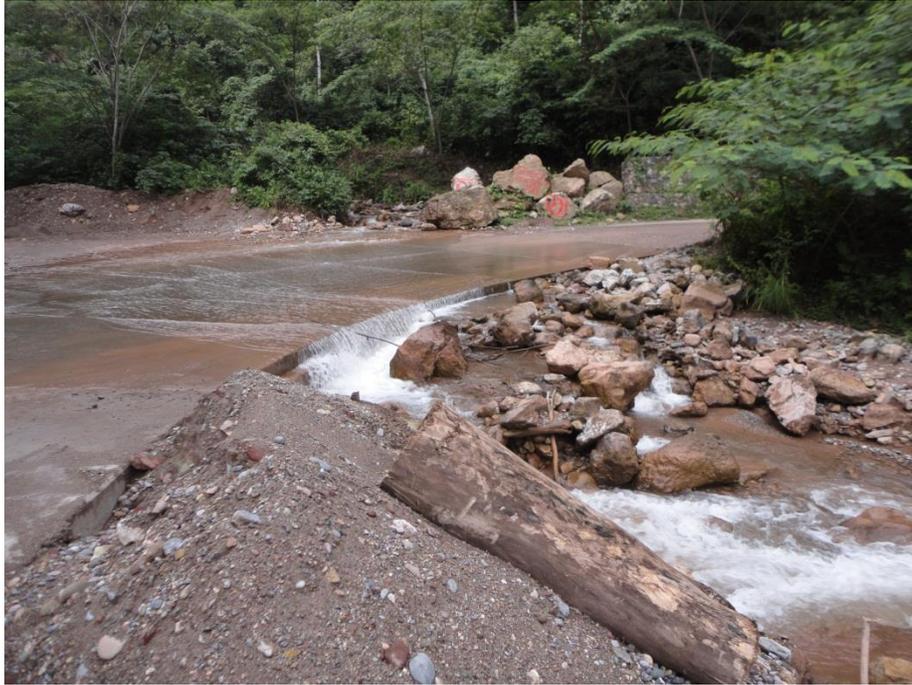
Foto 41: Huaico en la quebrada Tres Aguas se ha colocado badén y mampostería para proteger la plataforma de carretera Puente Paucartambo - Oxapampa, con presencia de bloques de hasta 1 m de diámetro en el cauce.

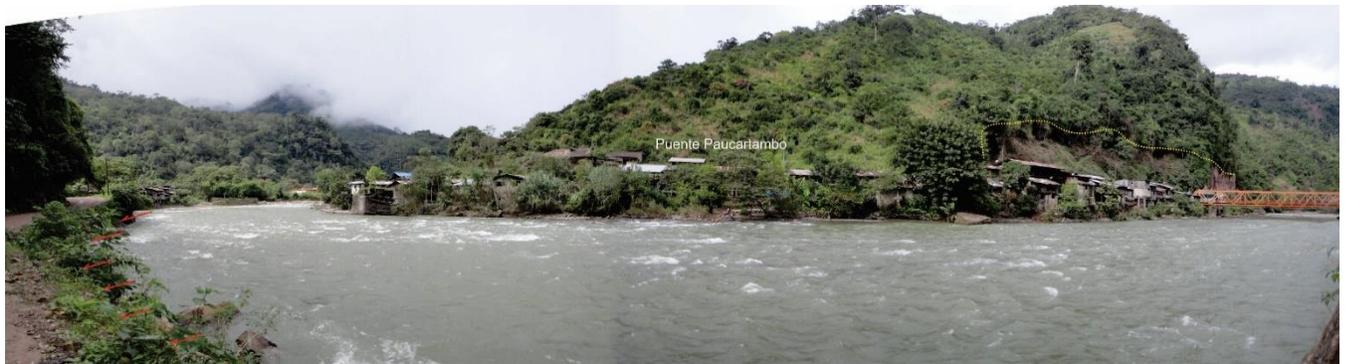
Foto 42: Erosión fluvial en la margen derecha del río Paucartambo, afecta carretera Puente Paucartambo-Villa Rica, en la margen izquierda presenta inundación y derrumbes.

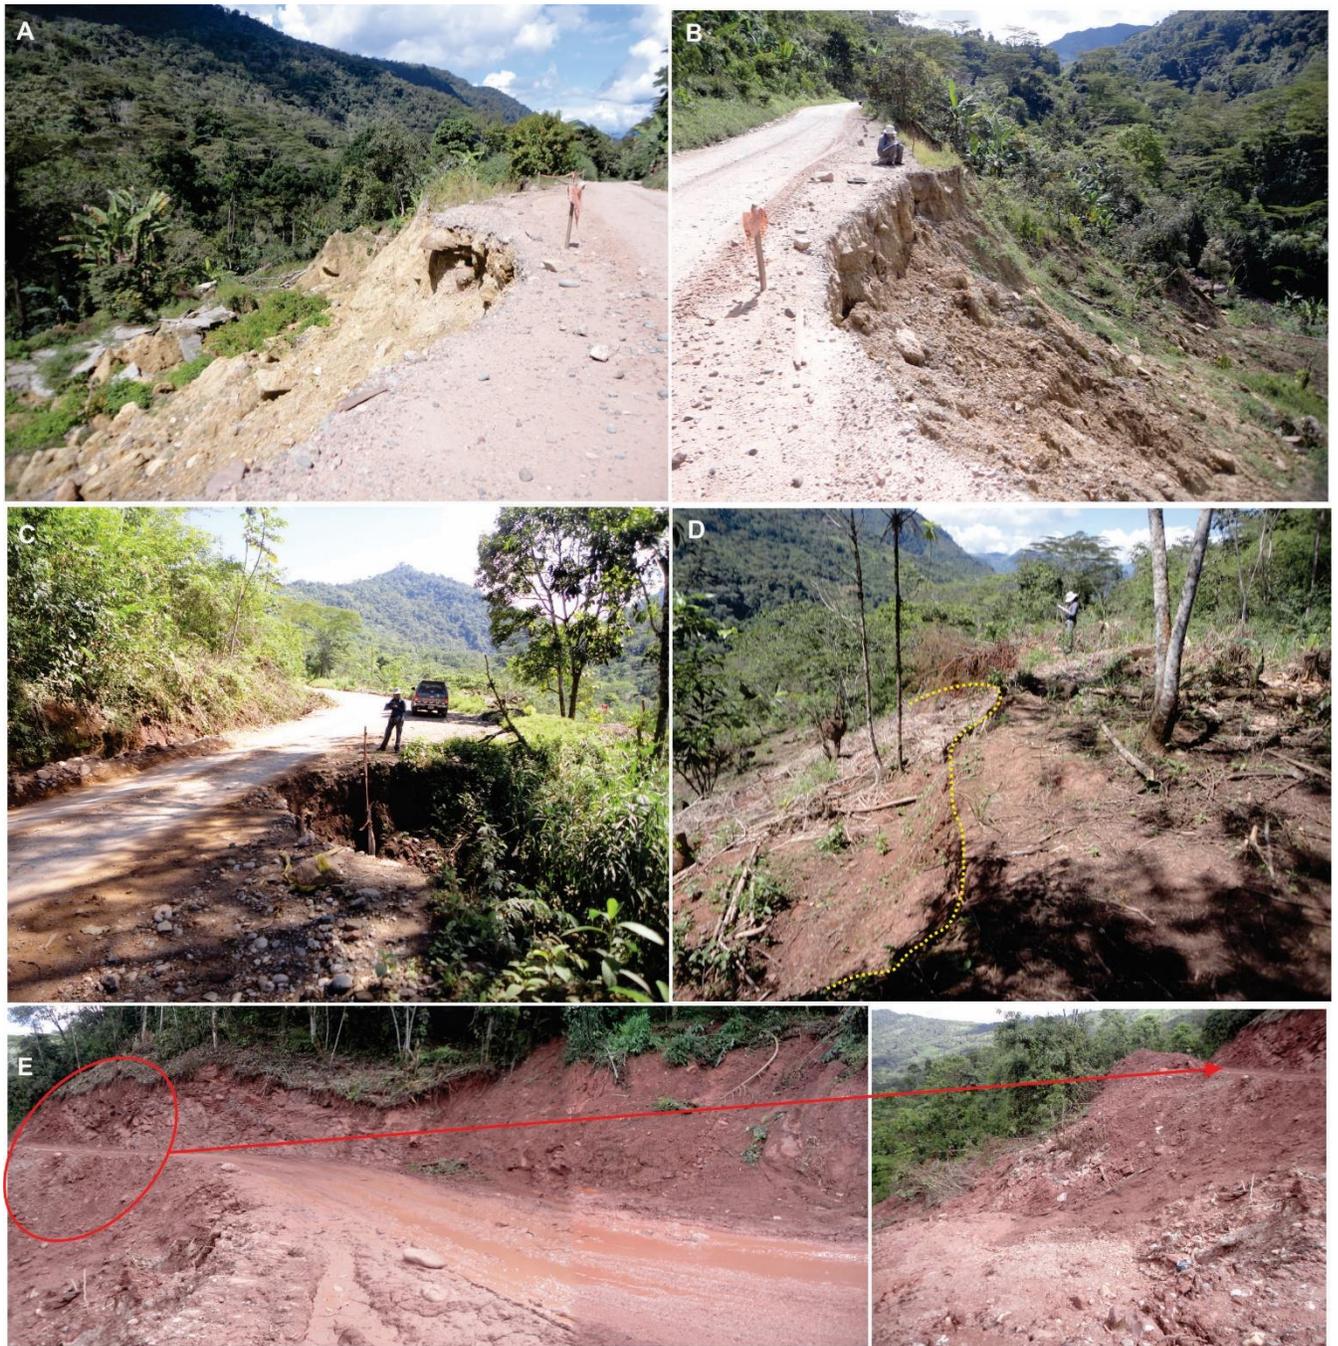
Foto 43: A y B) Deslizamiento en Pampa Encantada, destruyó una vivienda hace 2 años y parte de la carretera Puente Paucartambo - Villa Rica, margen derecha de la quebrada Sal, en la margen izquierda presenta derrumbes. C) Erosión en cárcavas en el Km 21+500 de la carretera desvío a Villa Rica, afecta por sectores la plataforma de carretera. D) Deslizamiento en talud inferior de carretera Desvío -Villa Rica, margen derecha de la quebrada Sal, a la altura del Km 21+600. E) Derrumbes en talud superior de carretera Puente Paucartambo - Villa Rica, Sector Ñangazú.

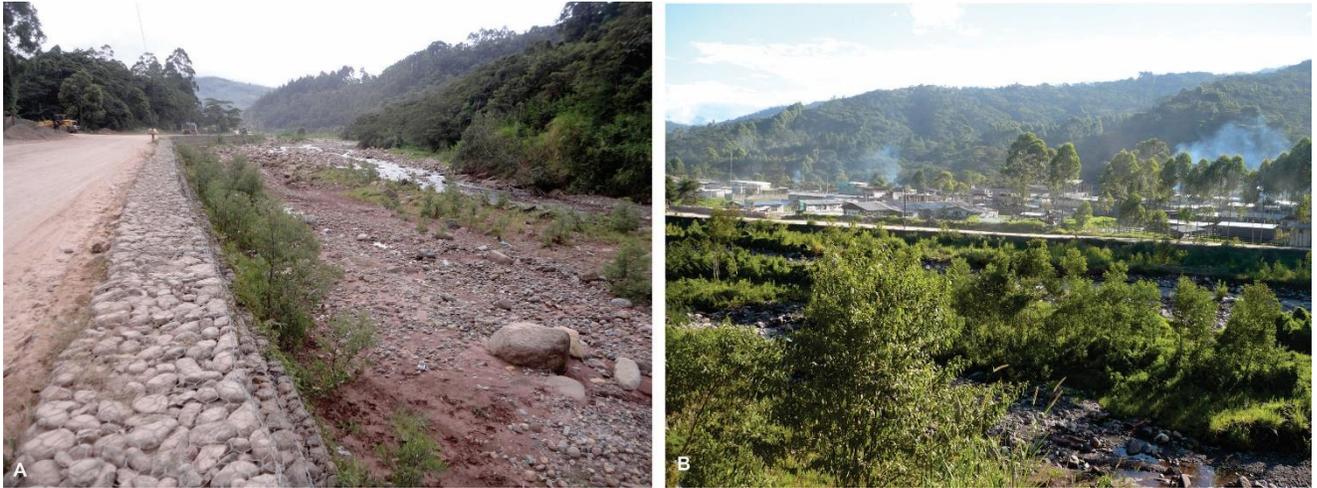
Foto 44: A) Erosión fluvial en la margen derecha del río Entás, en aproximadamente 300 m de longitud puede afectar la carretera Villa Rica-Puerto Bermúdez. Se ha colocado gaviones para proteger la plataforma de la carretera. B) Erosión fluvial e inundación en el sector Villa Rica por desborde del río Entás.

SECTOR (DISTRITO)	ÁREAS SUJETAS A/COMENTARIO GEODINÁMICO	VULNERABILIDAD Y/O DAÑOS OCASIONADOS	RECOMENDACIONES
		<p>En el Km 10+500 afecta tramo de carretera y cuneta.</p> <p>En el Km 13+760-Km 14+200, se ha llevado 100 m de cuneta y carpeta asfáltica, con presencia de bloques de hasta 1 m de diámetro.</p> <p>En el Km 19+200 afectó gaviones.</p> <p>En el Km 21+600 - Km 22+00 puede afectar 2 viviendas del sector Rio Pisco, se ha colocado gaviones.</p> <p>En el Km 23 tramo de la carretera Tambo-Oxapampa se llevó cunetas.</p>	<p>transversales en las cárcavas, para reducir sus efectos erosivos y de profundización. Colocar alcantarillas en donde la carretera es cortada por una cárcava.</p>
<p>26. Carretera Puente Paucartambo-Villa Rica, sector Alto Ocoñal (Villa Rica)</p>	<p>Área afectada principalmente por proceso de erosión de laderas, erosión fluvial, deslizamientos, huaicos y derrumbes. Deslizamientos en el talud inferior de la carretera Puente Paucartambo - Villa Rica, en los sectores Pampa Encantada y en el Km 21+600, en la margen derecha de la quebrada Sal. Derrumbes y procesos de erosión en cárcavas en la carretera desvío a Villa Rica, Sector Ñangazú. Derrumbes en el talud superior de la carretera Desvío-Villa Rica, presenta erosión fluvial en ambas márgenes de los estribos del puente Quebrada Sal. A consecuencia de lluvias intensas, en los años 2006 y 2009 se desbordó el río Entás, afectando viviendas de Villa Rica (fotos 42 al 45).</p>	<p>El deslizamiento de Pampa Encantada en el año 2009 destruyó una vivienda, parte de la carretera Puente Paucartambo-Villa Rica y terrenos de cultivos. La inundación del 09/04/2009 afectó un centro educativo, dos locales comunales, una oficina pública destruida, una iglesia, 15 viviendas destruidas, 1 km de carretera afectada, un puente afectado, 0.5 Ha de cultivos afectados.</p>	<p>Construcción de badenes, alcantarillas, cunetas en la carretera y muros de concreto en el talud inferior para estabilizar la ladera. Colocar defensa ribereña para proteger la plataforma de la carretera, rellenar tramos de carretera afectados por erosión en cárcavas, realizar limpieza del cauce del río Entás.</p>

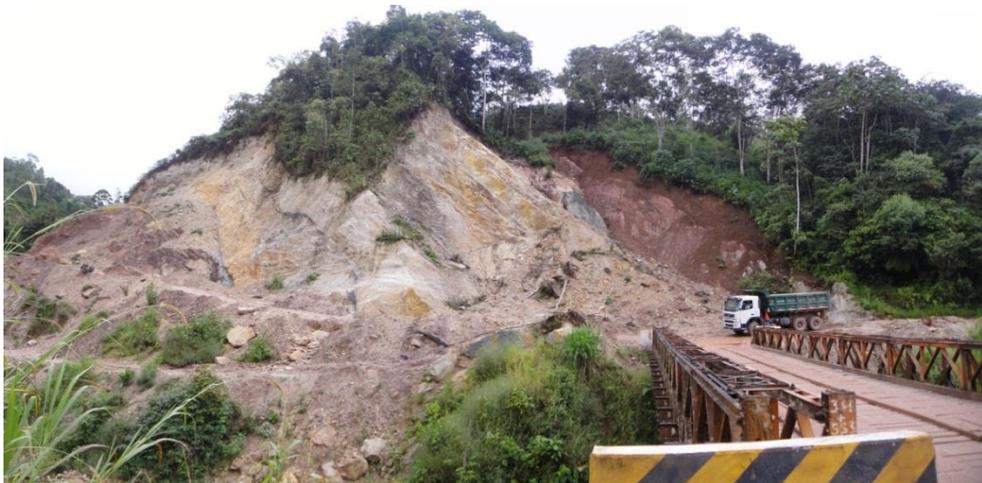
Foto 45: Derrumbes en margen izquierda de la quebrada Sal, en el talud superior de la carretera Desvío-Villa Rica, presenta erosión fluvial en ambas márgenes de los estribos del puente Quebrada Sal.
