**DIRECCIÓN DE GEOLOGÍA
AMBIENTAL Y RIESGO GEOLÓGICO**

INFORME TÉCNICO

**ZONAS CRÍTICAS POR PELIGROS GEOLÓGICOS
EN LA REGIÓN PASCO**

JULIO 2013

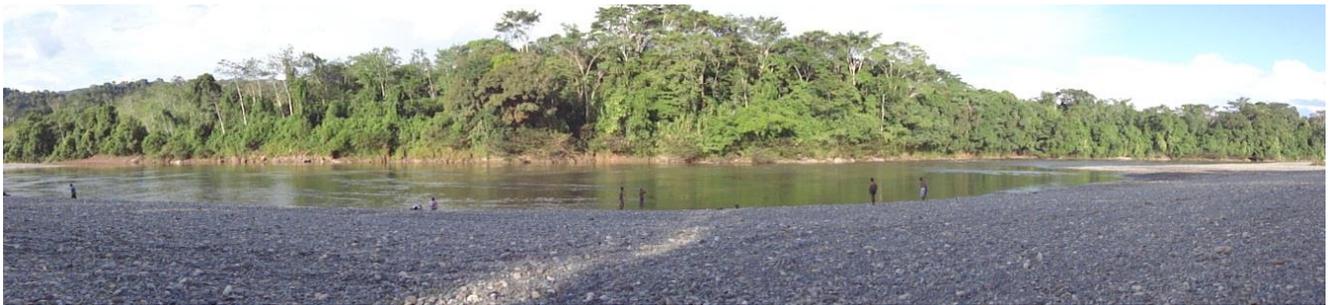
Foto 46: Inundación fluvial en la margen izquierda del río Palcazú, aproximadamente 100 m cerca de la confluencia del río Iscozacín, el cual acarrea huacos, afecta terrenos de cultivo.

SECTOR (DISTRITO)	ÁREAS SUJETAS A/COMENTARIO GEODINÁMICO	VULNERABILIDAD Y/O DAÑOS OCASIONADOS	RECOMENDACIONES
<p>27. Sector Centro (Palcazú) Iscozacín, Lagarto</p>	<p>Área sujeta a inundaciones, erosión fluvial y reptación de suelos. Río Iscozacín en épocas de lluvias excepcionales alcanza una altura de 1 m a nivel de la carretera. Se ha colocado una defensa ribereña de 1000 m de longitud por 1.5 m de alto la cual se encuentra en mal estado por efecto de la erosión constante del río. La inundación es solo en épocas excepcionales, el último evento se presentó en el año de 1997. El 22/03/2010 a consecuencia de intensas lluvias por desborde de los ríos tributarios del río Comparachimas afectó las comunidades nativas Centro Castilla, Centro Camparachimas, Centro Esperanza Palma, Pampa Hermosa, Puerto Alegre, San Carlos, San Francisco de Chuchurras, San Juan, Santa Rosa de Chuchurras, Villa América (07 de Junio), Centro Lagarto y convento Palcazú. En el año 2011, el río Lagarto por su eventual crecida desvió su cauce hacia su margen derecha uniéndose con la quebrada Caliche hasta llegar a la quebrada Comparachimas, inundando grandes extensiones de terrenos de cultivos y viviendas de comunidades nativas Belén y Centro Lagarto. También presenta reptación de suelos en el tramo Santa Rosa de Chuchurra-Iscozacín (fotos 46 al 51).</p>	<p>En época de lluvias excepcionales aproximadamente 20 familias se ven afectadas por la invasión de las aguas del río en sus viviendas. En el año 2010 afectó 37 viviendas, 22 viviendas destruidas, 01 instituto educativo, 2 km de carretera afectada, 02 puentes afectados, un puente destruido, 340 Ha de terrenos de cultivo destruidos, 120 Ha de terrenos de cultivo afectados de las diferentes comunidades nativas. En el último evento, terrenos de cultivos de frutas y cacao del sector Belén se perdieron por desborde del Río Lagarto y quebrada Caliche, puede afectar 86 viviendas.</p>	<p>Estos terrenos no son aptos para construcción de viviendas. Se debe reforzar la defensa ribereña en el puerto Iscozacín, prohibir la construcción de más viviendas al borde del río, la cual está gravemente dañada. Es necesario construir defensa ribereña en la margen derecha del río Lagarto y programa de forestación en las márgenes, realizar limpieza del cauce del río Lagarto y quebrada Caliche. Las viviendas de las comunidades nativas afectadas deben ser construidas a 1 m por encima del nivel de inundación esperado.</p>

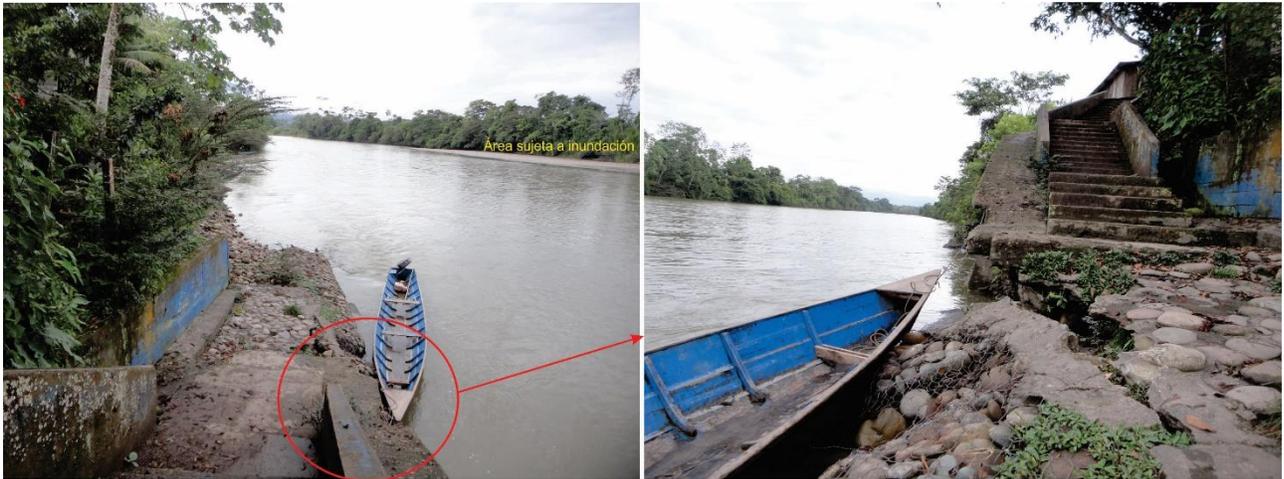
Foto 47: Erosión fluvial en la margen izquierda del río Iscozacín, Puerto Iscozacín. Hace 10 años el río se desbordó hasta la carretera afectando a las viviendas del Puerto. En el año 97 el nivel del agua subió 1 m de alto sobre el nivel de la carretera, por represamiento con el río Palcazú. Como producto de la erosión fluvial ha destruido la defensa ribereña reforzada con gaviones.

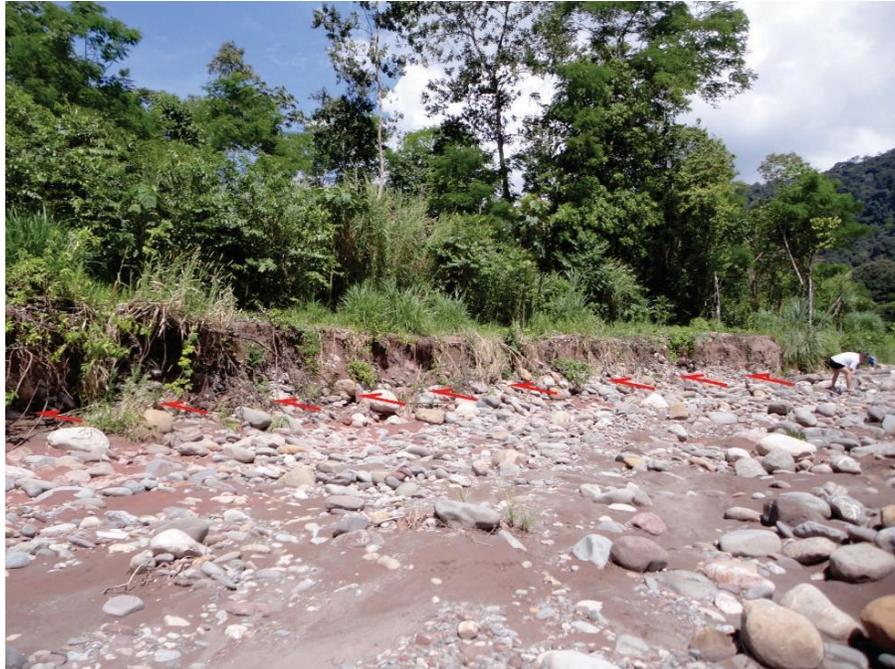
Foto 48: Erosión fluvial en la margen derecha del río Lagarto, aproximadamente 300 m de longitud, cada año se pierden terrenos de cultivo.

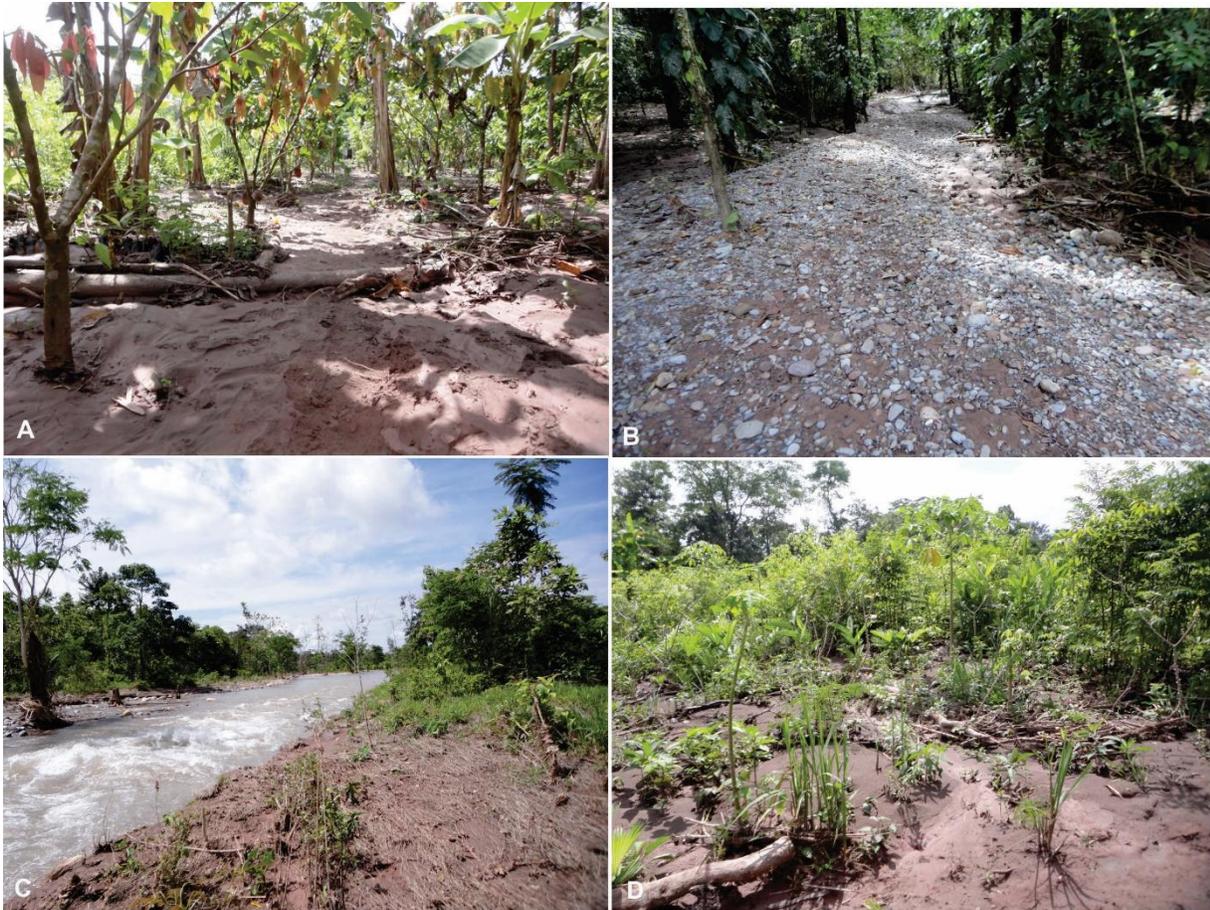
Foto 49: A) y B) Terrenos de cultivo del sector Belén afectado por desborde del Río Lagarto y quebrada Caliche, se desbordó 40 m hacia la margen derecha, destruyendo cultivos de cacao. C) y D) Desborde de la quebrada Caliche hacia la margen derecha.

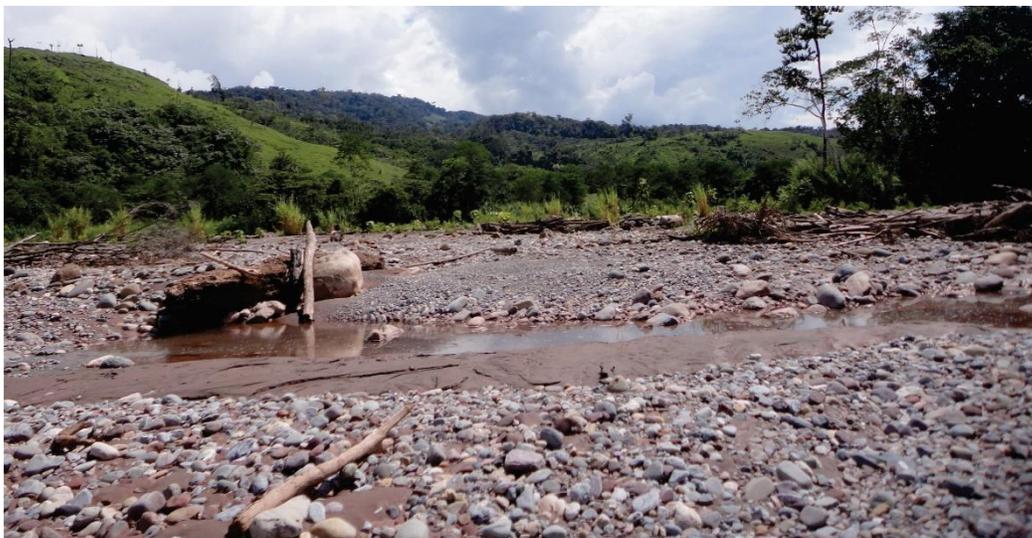
Foto 50: Inundación en la margen derecha del río Lagarto donde se une con la quebrada Caliche, actualmente está migrando hasta la quebrada Aguaruna.

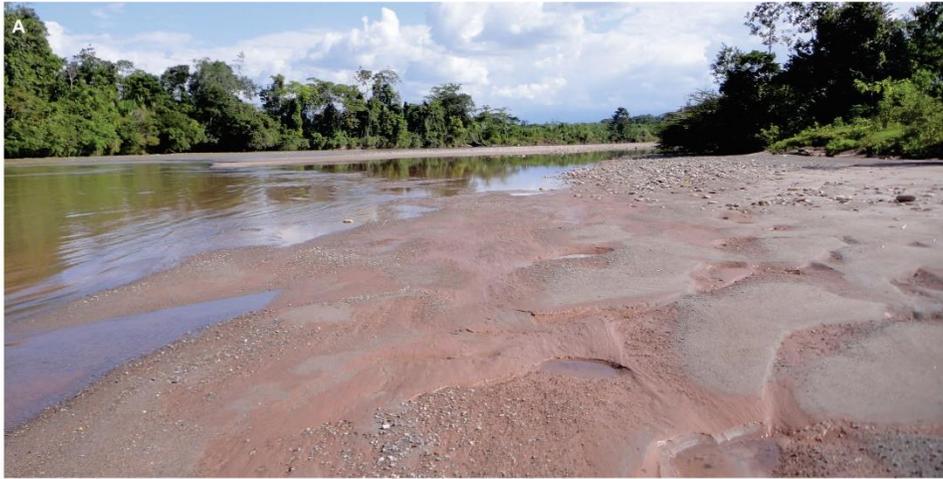
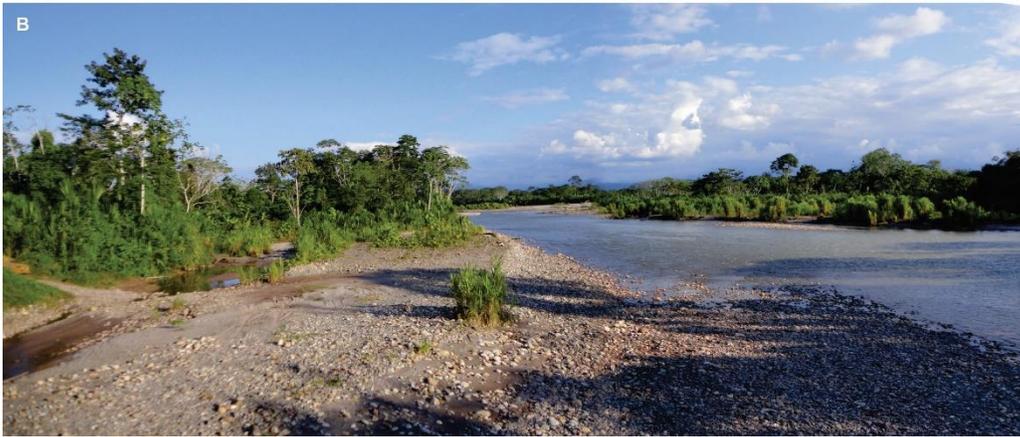
Foto 51: A) Inundación por desborde del río Chuchurras, 100 m hacia la margen izquierda, y erosión fluvial en la margen derecha aprox. 350 m de longitud, Afectó viviendas del sector Santa Rosa de Chuchurras y la carretera Pampacocha-Iscozacín. B) En marzo del 2010 afectó viviendas de los poblados Pampacocha y 07 de Junio, en la margen derecha del río Omaíz, el nivel del agua alcanzó hasta 1 m de alto sobre el nivel de la carretera.

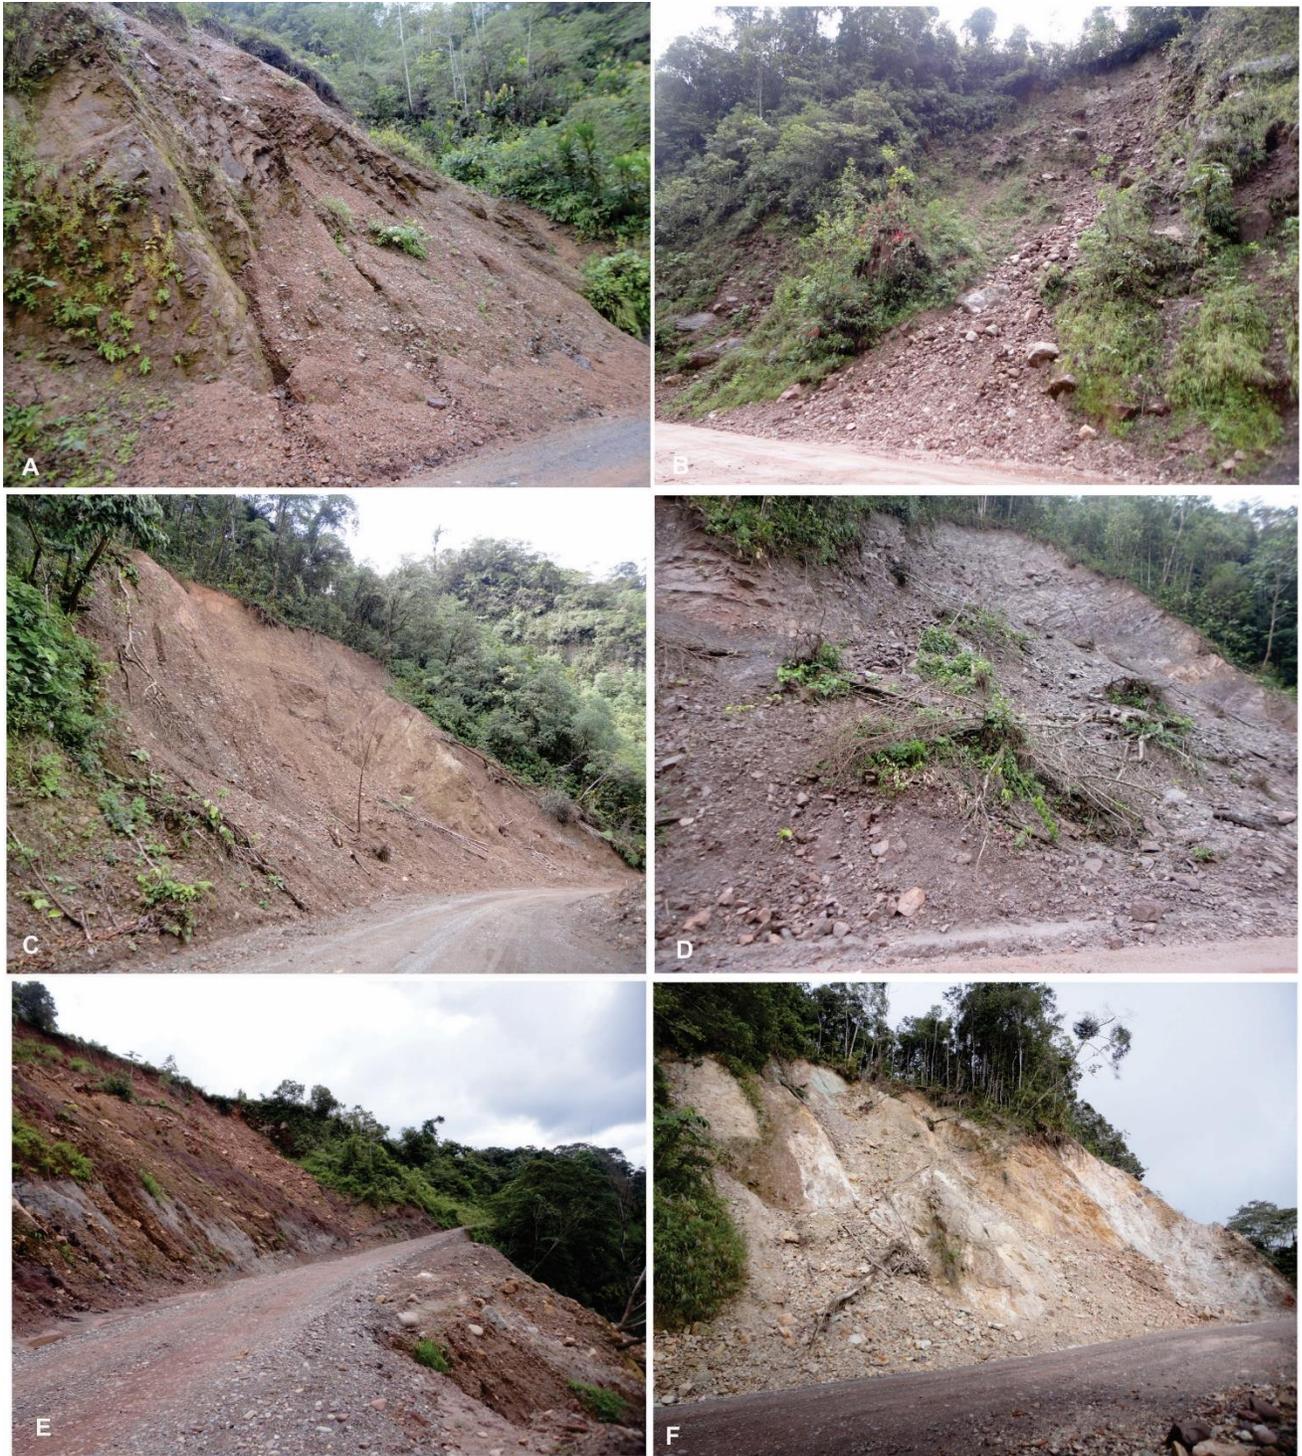
Foto 52: A) Derrumbe en talud superior de carretera Villa Rica-Puerto Bermúdez, en la margen derecha del río Cacazú. B) Derrumbes en el sector Santa Rosa de Pichanaz. C) Derrumbe en el talud superior que obstruyó 100 m de la carretera Villa Rica-Puerto Bermúdez, sector San Pedro de Pichanas. D) Derrumbe en el talud superior de la carretera Villa Rica-Puerto Bermúdez, de 40 m de alto. E) Derrumbes en el talud superior de la carretera a Puerto Bermúdez, sector Arroz con huevo. F) Derrumbe en la margen derecha de la quebrada Pichanaz.

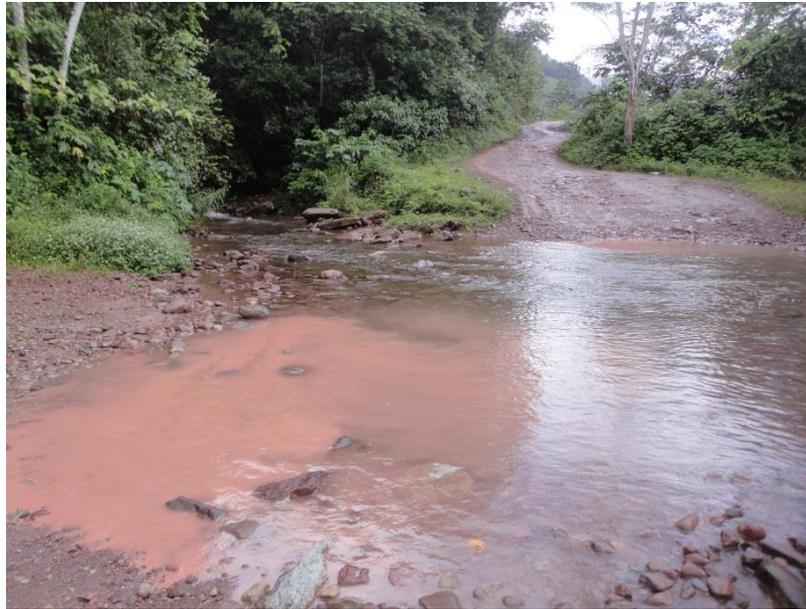
Foto 53: Flujo en quebrada Arochiriz en la margen derecha del río Cacazú, cauce de 6 m de ancho, el área también es afectada por erosión fluvial y en cárcavas que cortan la carretera San Juan de Cacazú-Puerto Bermúdez.

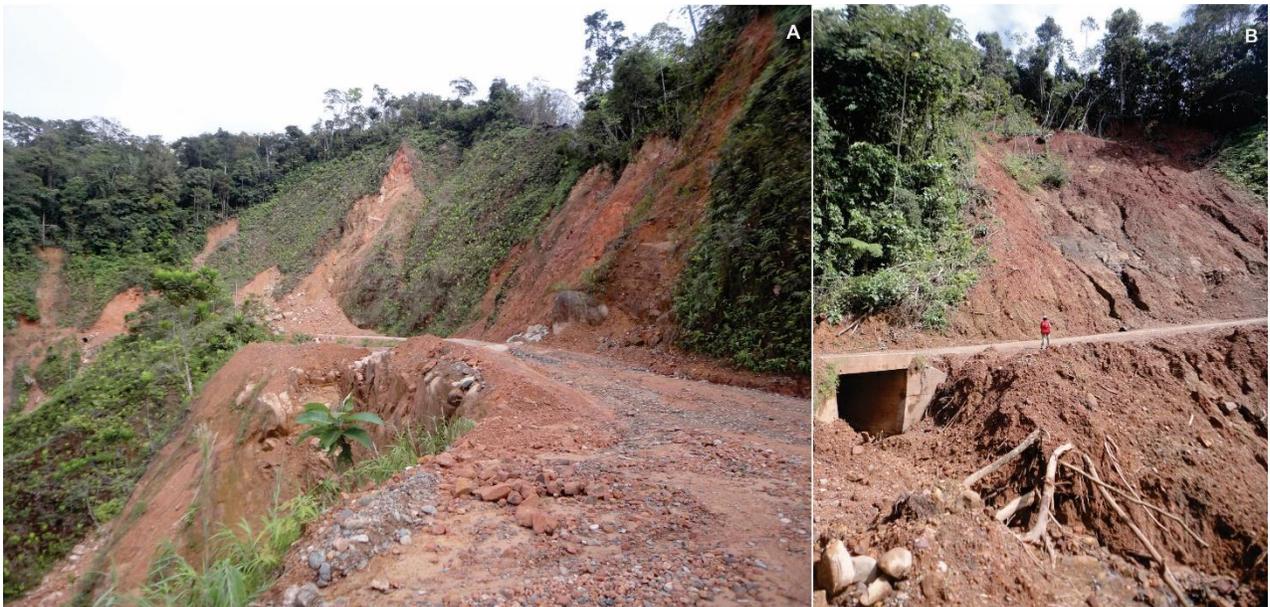
Foto 54: A) Derrumbes en el talud superior de la carretera de acceso a Puerto Bermúdez. B) Derrumbes en la margen derecha de la quebrada Huachirone.

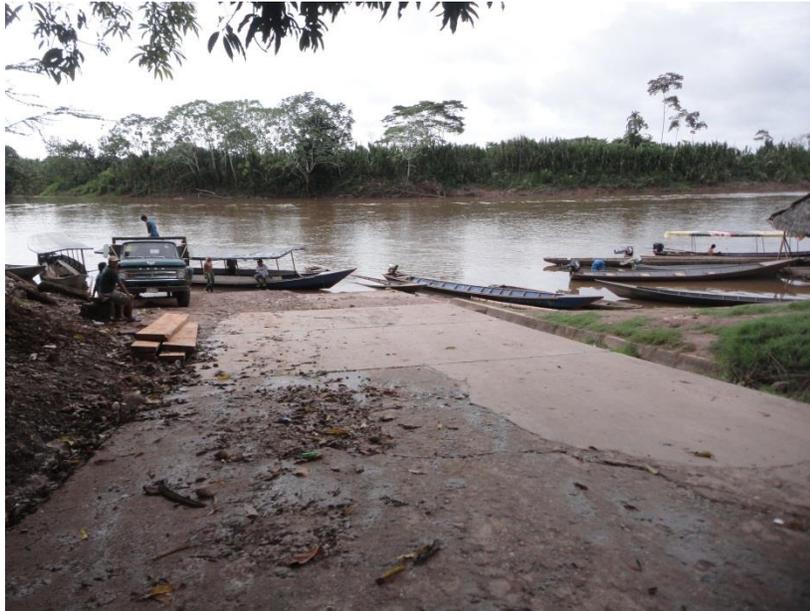
Foto 55: Puerto Bermúdez, área sujeta a inundaciones en época de lluvias por desborde del río Pichis (margen izquierda).

SECTOR (DISTRITO)	ÁREAS SUJETAS A/COMENTARIO GEODINÁMICO	VULNERABILIDAD Y/O DAÑOS OCASIONADOS	RECOMENDACIONES
<p>29. Puerto Bermúdez, Comunidad Nativa Puerto Yesupe (Puerto Bermúdez)</p>	<p>Área sujeta a inundaciones, erosión fluvial y flujos de detritos (huaicos) El 29/01/97 se produce el desborde del río Pichis ocasionando inundaciones en Puerto Bermúdez, todos los años se producen inundaciones. El 01/01/2002, el río Azupí causó inundación afectando a la comunidad nativa Puerto Yesupe, dejando muchos damnificados, el fenómeno es activo de recurrencia periódica a consecuencia de lluvias intensas. Los sectores Alto Chivis, Santa Rosa de Chivis, Marginal, Gavilan y Agrupación son afectados por huaicos que aportan material al río Chivis (fotos 55 y 56).</p>	<p>Producto de la inundación del río Pichis fallecieron dos personas, 120 viviendas afectadas, 30 viviendas destruidas, 500 Ha de terrenos de cultivo, y tramo de carretera a Puerto Bermúdez afectados. En Puerto Yesupe falleció una persona, 06 personas desaparecidas, 200 viviendas afectadas, 400 Ha de terrenos de cultivo afectados.</p>	<p>Estos terrenos no son aptos para construcción de viviendas. Prohibir la construcción de más viviendas al borde del río. Es necesario construir defensa ribereña en Puerto Bermúdez y realizar programa de forestación en las márgenes de los ríos, realizar limpieza del cauce de las quebradas tributarias.</p>
