INSTITUTO GEOLÓGICO MINERO Y METALÚRGICO

### INFORME TÉCNICO

# ZONAS CRÍTICAS POR PELIGROS GEOLÓGICOS EN LA REGIÓN PUNO

# **REPORTE PRELIMINAR DE ZONAS CRÍTICAS POR PELIGROS GEOLÓGICOS DE LA REGIÓN PUNO**

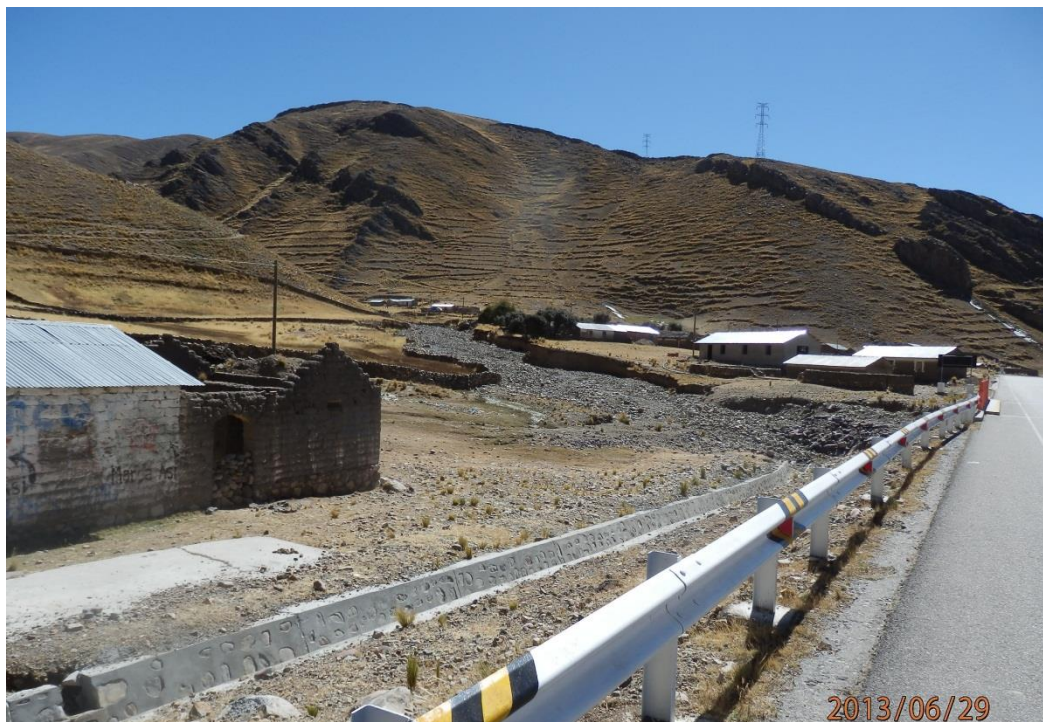
| <b>CODIGO EN MAPA</b> | <b>PARAJE/ SECTOR DISTRITO COORDENADAS</b> | <b>SUSCEPTIBILIDAD / COMENTARIO GEODINÁMICO</b> | <b>VULNERABILIDAD Y/O DAÑOS OCASIONADOS</b> | <b>RECOMENDACIONES</b> |
|---|---|---|---|---|
| 3 | Sector Ccatuyo<br>San Antón / Azángaro<br>8407598 / 362426 | Sector está sujeto a flujos de detritos y erosión. Presenta suelo incompetente, terreno de pendiente media, superficie de escasa vegetación. El principal factor detonante son las lluvias intensas y las lluvias excepcionales | Podría afectar viviendas que se encuentran asentadas dentro del abanico antiguo | Limpieza de cauce, no construir viviendas. |

**Foto 1.** Sector Ccatuyo, susceptible a flujo y erosión. Afectaría viviendas que se encuentran asentados dentro del abanico antiguo.

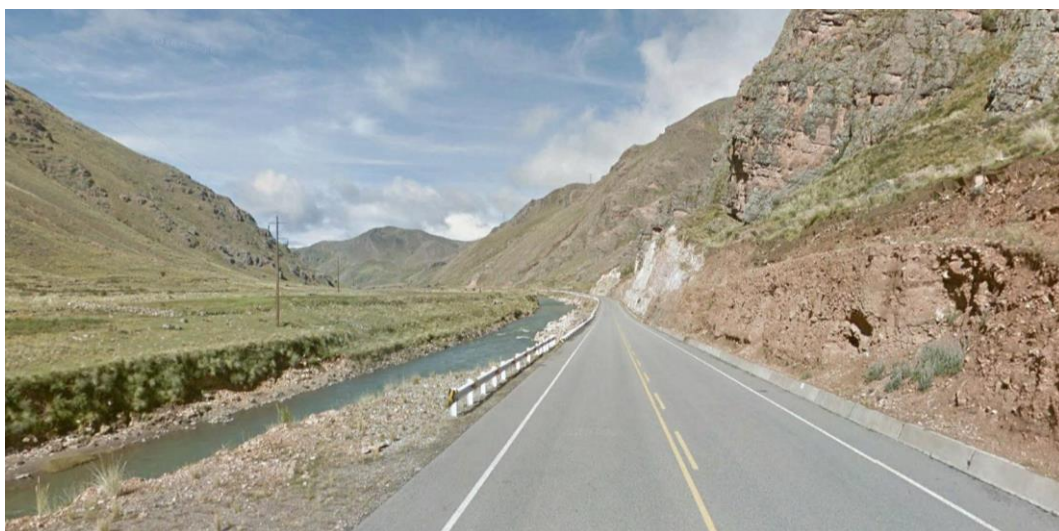
| <b>CODIGO EN MAPA</b> | <b>PARAJE/ SECTOR DISTRITO COORDENADAS</b> | <b>SUSCEPTIBILIDAD / COMENTARIO GEODINÁMICO</b> | <b>VULNERABILIDAD Y/O DAÑOS OCASIONADOS</b> | <b>RECOMENDACIONES</b> |
|---|---|---|---|---|
| 1 | Sector Vilacollo<br>San Antón / Azángaro<br>8393030 / 361753 | Sector susceptible a inundación y erosión fluvial. El área presenta un suelo incompetente, pendiente de terreno muy bajo, con ausencia de vegetación y dinámica fluvial. Detónate a la ocurrencia del fenómeno son las lluvias intensas generando avenidas normales. | Afecta 400 m. de terraplén de carretera, que se encuentra en la margen derecha del rio Crucero | realizar obras de defensas ribereñas para proteger el terraplén |

**Foto 2.** Vista Panorámica del sector de Vilacollo, susceptible por erosión fluvial y derrumbes. Afecta tramo de carretera interoceánica.

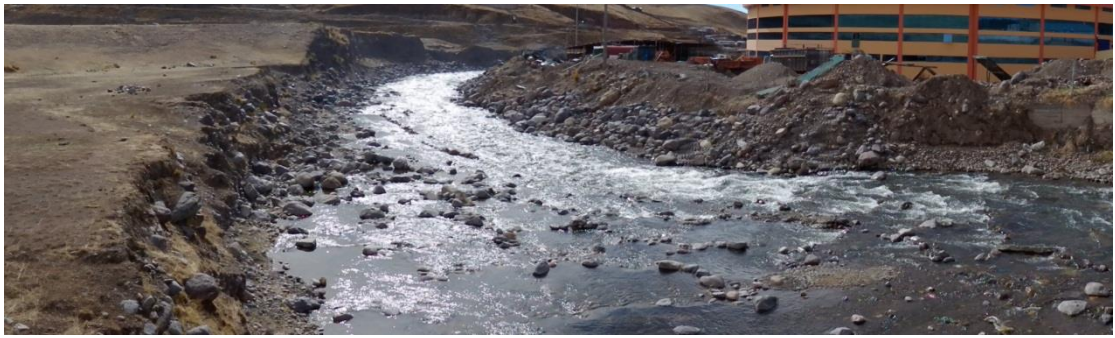
| <b>CODIGO EN MAPA</b> | <b>PARAJE/ SECTOR DISTRITO COORDENADAS</b> | <b>SUSCEPTIBILIDAD / COMENTARIO GEODINÁMICO</b> | <b>VULNERABILIDAD Y/O DAÑOS OCASIONADOS</b> | <b>RECOMENDACIONES</b> |
|---|---|---|---|---|
| 4 | Sector Macusani<br>Macusani / Carabaya<br>8443614 / 345688 | El sector se observa erosión fluvial y también es susceptible a inundaciones.<br><br>Presenta naturaleza de suelo incompetente, sustrato de mala calidad, Pendiente muy baja, de escasa vegetación y con dinámica fluvial en ambas márgenes. El sector presenta lluvias intensas y/o excepcionales. | Afecta estribos de puente de 25 m. de longitud. De ocurrir lluvias excepcionales afectaría el coliseo y viviendas que se encuentra al borde del cauce. | Realizar trabajo de defensas ribereñas, limpieza de cauce anualmente |

**Foto 4.** Sector Macusani, susceptible por inundación y erosión fluvial. Con la presencia de lluvias intensas, afectaría viviendas y el coliseo que se encuentra cerca al cauce.

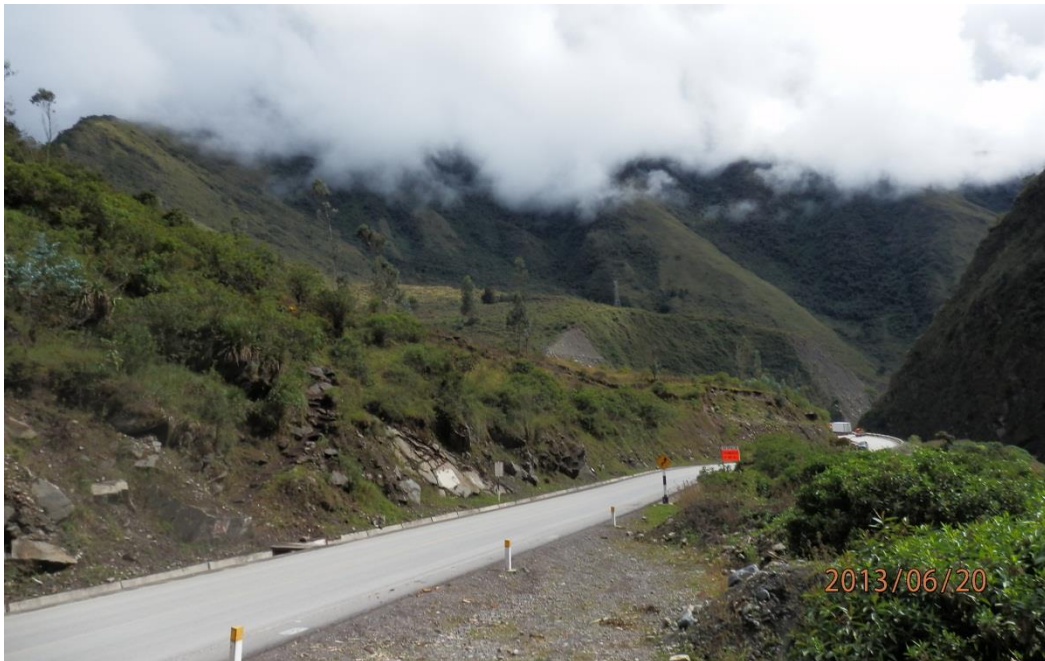
| <b>CODIGO EN MAPA</b> | <b>PARAJE/ SECTOR DISTRITO COORDENADAS</b> | <b>SUSCEPTIBILIDAD / COMENTARIO GEODINÁMICO</b> | <b>VULNERABILIDAD Y/O DAÑOS OCASIONADOS</b> | <b>RECOMENDACIONES</b> |
|---|---|---|---|---|
| 5 | Sector Moyopampa<br>Ollachea / Carabaya<br>8477126 / 340255 | Sector susceptible a derrumbes, erosión fluvial. Presenta material de remoción antiguo, naturaleza de suelo incompetente, pendiente fuerte, de escasa vegetación. Con excavación o corte de talud. El factor detonante son las lluvias periódicas y excepcionales. | Afecta tramo de carretera Ollachea - San Gabán, dejando incomunicados los poblados del sector. | Medidas de sostenimiento en taludes. |

**Foto 5.** Sector Moyopampa, susceptible a derrumbes, erosión fluvial y flujo de detritos. Afecta tramo de carretera Ollachea – San Gabán

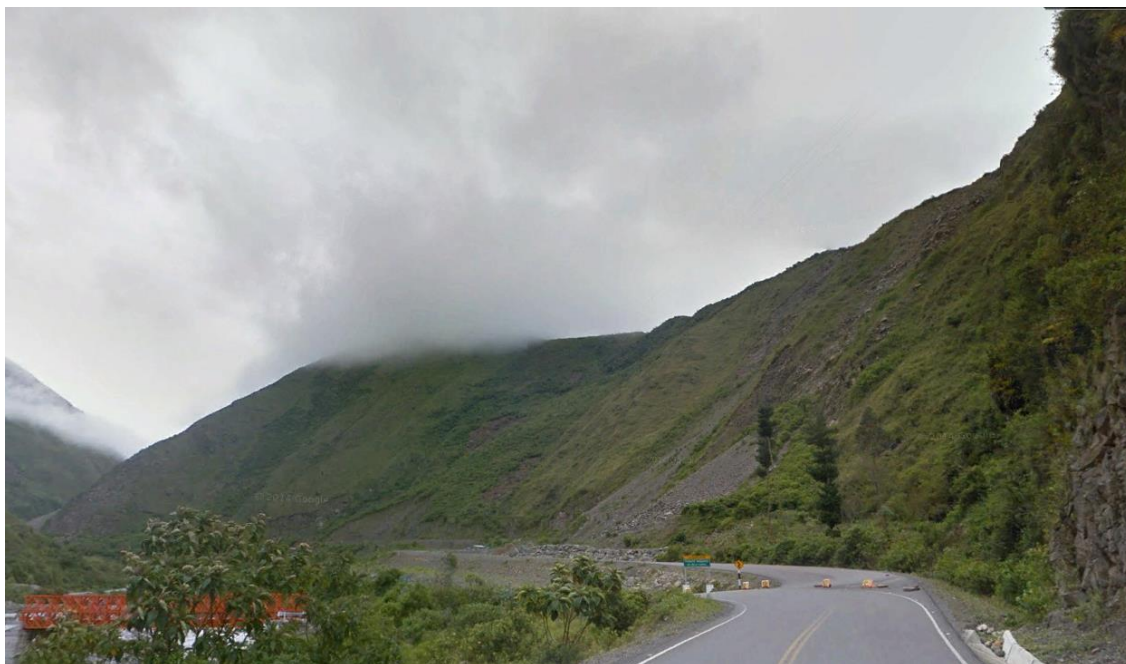
| <b>CODIGO EN MAPA</b> | <b>PARAJE/ SECTOR DISTRITO COORDENADAS</b> | <b>SUSCEPTIBILIDAD / COMENTARIO GEODINÁMICO</b> | <b>VULNERABILIDAD Y/O DAÑOS OCASIONADOS</b> | <b>RECOMENDACIONES</b> |
|---|---|---|---|---|
| 6 | Sector Michinichi<br>Ollachea Carabaya<br>8479171 / 341568 | Sector susceptible a derrumbes y erosión fluvial<br>Presenta material de remoción antiguo, suelo incompetente, pendiente fuerte y de regular vegetación.<br><br>Con excavación o corte de talud. Ocasionadas por las lluvias intensas. | Afecta tramo de carretera<br>asfaltada Ollachea - San Gabán.<br>Dejando incomunicados. | Modificar trazo de carretera. |

**Foto 6.** Sector Michinichi, susceptible a derrumbes. Detonadas por las intensas lluvia que presenta el sector. Afecta tramo de carretera Ollachea – San Gabán.

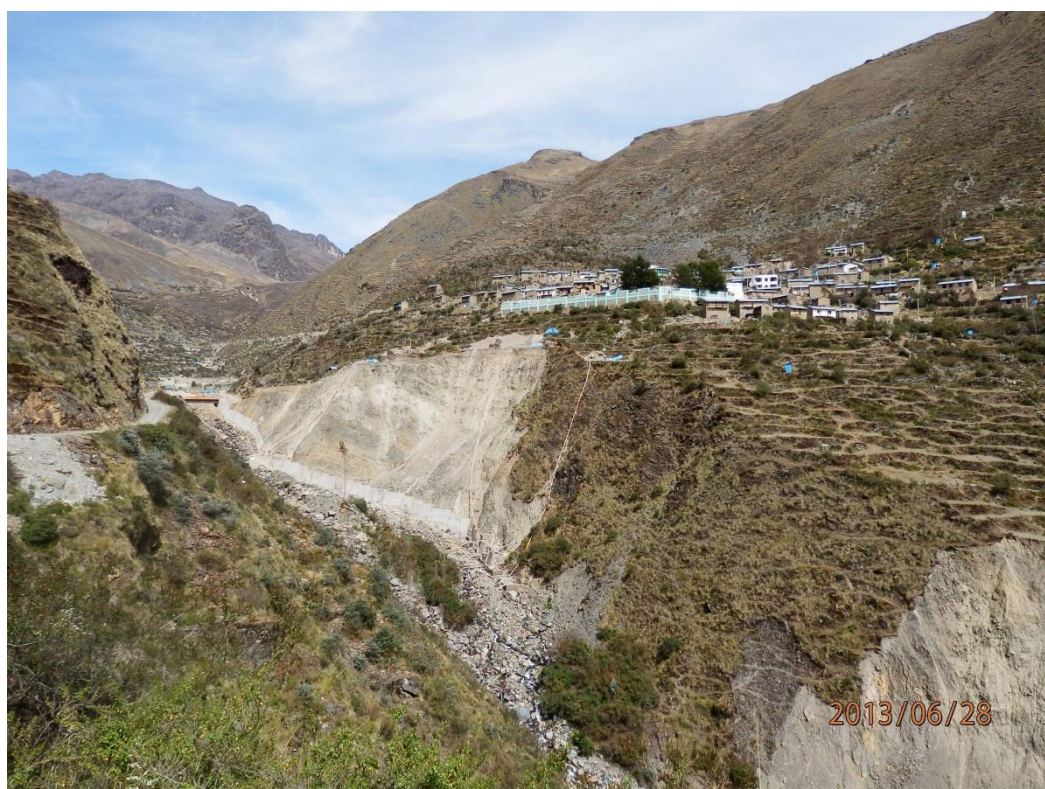
| <b>CODIGO EN MAPA</b> | <b>PARAJE/ SECTOR DISTRITO COORDENADAS</b> | <b>SUSCEPTIBILIDAD / COMENTARIO GEODINÁMICO</b> | <b>VULNERABILIDAD Y/O DAÑOS OCASIONADOS</b> | <b>RECOMENDACIONES</b> |
|---|---|---|---|---|
| 7 | Sector Ccetapalo<br>Usicayos / Carabaya<br>8436550 / 394250 | Sector es susceptible a derrumbes, flujos de detritos y erosión fluvial.<br><br>Presenta sustrato de mala calidad, alternancia de rocas de diferente competencia, material de remoción antigua, pendiente de terreno fuerte y vegetación escasa. El factor detonante son las lluvias intensas que saturan el material ocasionando la pérdida de cohesión. | Afectaría viviendas del poblado que se encuentra al pie de la ladera | Monitoreo constante en periodo lluvioso y seco, muros para evitar la dinámica de erosión fluvial. |

**Foto 7.** Sector Ccetapalo - quebrada Cancapunca, susceptible a derrumbes. Detonadas por las intensas lluvias. Afectaría viviendas que se encuentran al borde de la quebrada.

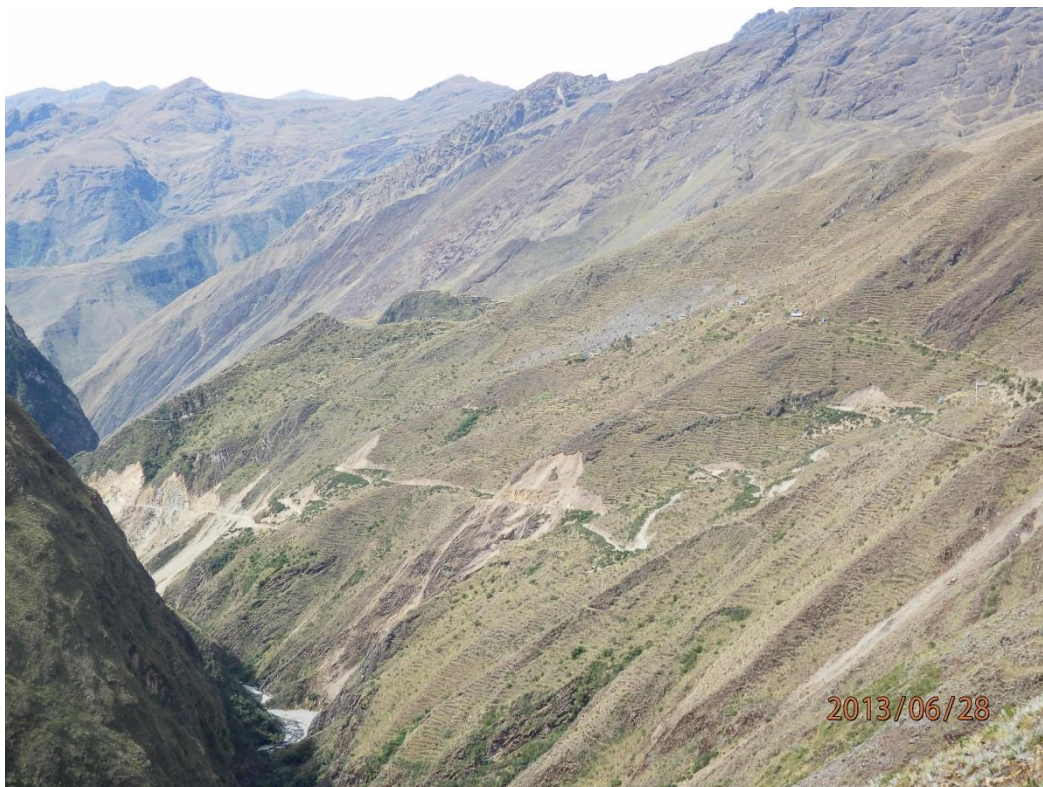
| 8 | Occosiri - cerro Jerochullo<br>Usicayos / Carabaya<br>8438347 / 401525 | El sector es susceptible a Derrumbes, caída de rocas y deslizamiento.<br>Está conformado por un sustrato de mala calidad de diferente competencia, ladera de pendiente alto, y escasa vegetación. Detonado por las lluvias intensas. | Afectaría diferentes tramos de carretera que dejaría incomunicado a los diferentes poblados | Medidas de sostenimiento en los tramos que son inestables.<br>Reforestar con plantas nativas |

**Foto 8.** Sector Ccosiri – cerro Jerochullo, es susceptible a derrumbes, caída de rocas y deslizamientos, causadas por pendiente fuerte de terreno, naturaleza de suelo incompetente. Detonadas por lluvias intensas.

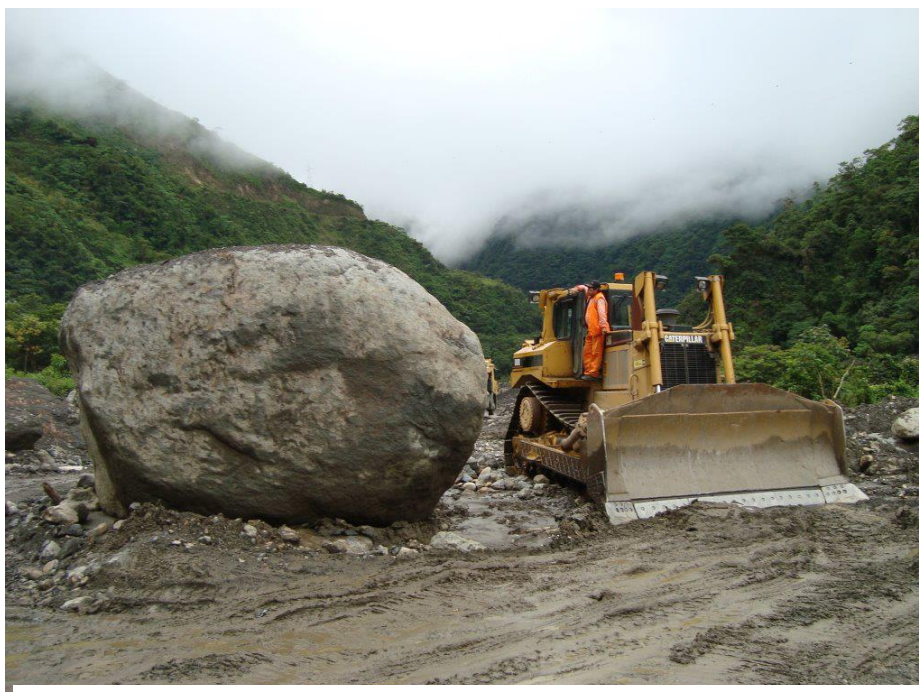
| 9 | Sector Casahui<br>San Gaban / Carabaya<br>8491973 / 342140 | Sector susceptible a flujo de detrito.<br>Presenta suelo incompetente, terreno de pendiente baja y de escasa cobertura vegetal. El factor detonante es la presencia de lluvias periódicas. | Afecta tramo de carretera asfaltada Ollachea - San Gabán. | limpieza de cauce, |

**Foto 9.** Sector Casahuri, Quebrada Carmen, susceptible a flujo de detritos (huayco), Afecta tramo de carretera, Central Hidroeléctrica San Gabán – Poblado de San Gabán

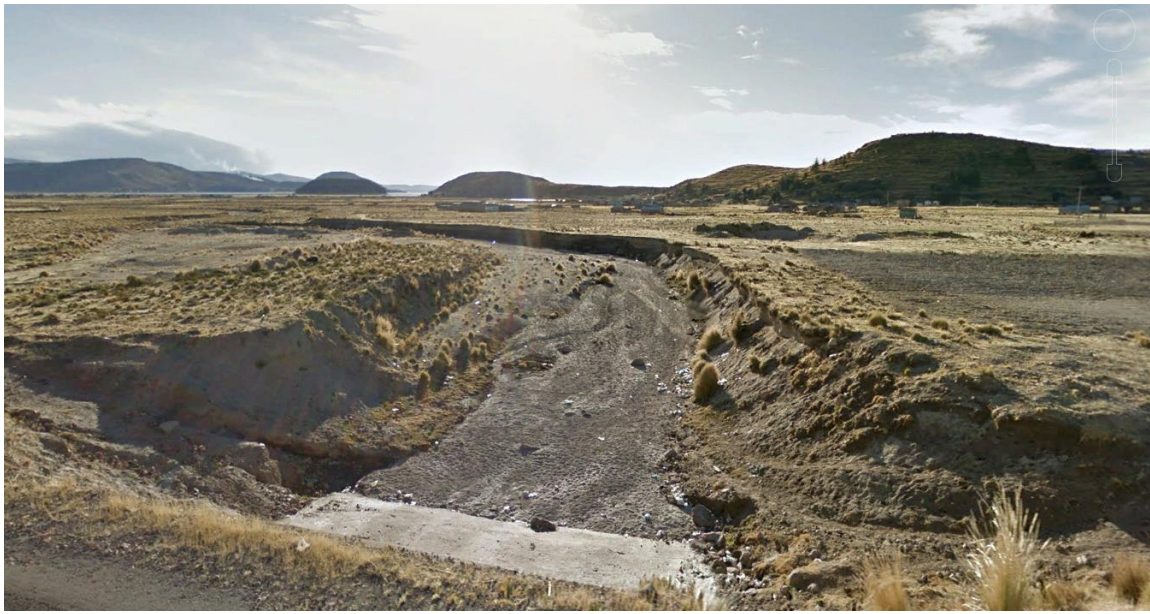
| <b>CODIGO EN MAPA</b> | <b>PARAJE/ SECTOR DISTRITO COORDENADAS</b> | <b>SUSCEPTIBILIDAD / COMENTARIO GEODINÁMICO</b> | <b>VULNERABILIDAD Y/O DAÑOS OCASIONADOS</b> | <b>RECOMENDACIONES</b> |
|---|---|---|---|---|
| 10 | Sector Sacsani<br>Pomata / Chucuito<br>8200021 / 476887 | Sector susceptible a flujo de detritos conformado por material de remoción antiguo, pendiente de terrenos muy bajo y escasa vegetación. El factor detonante son las intensas lluvias estacionales y lluvias excepcionales. | Afecta 10 Has de terrenos de cultivo, afectaría 10 m. de tramo de carretera y viviendas aledañas. | Canalización y limpieza del cauce |

**Foto 10.** Vista del sector Sacsani, susceptible a huaycos e inundación. Generado por la presencia de lluvias intensas

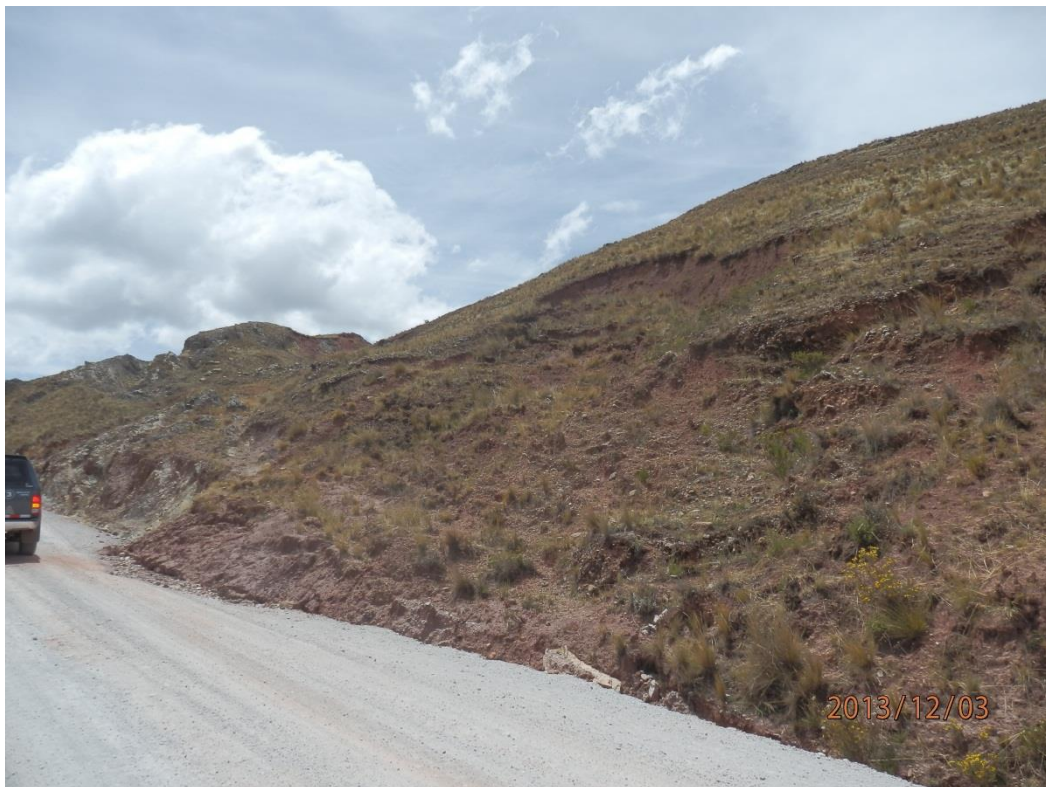
| <b>CODIGO EN MAPA</b> | <b>PARAJE/ SECTOR DISTRITO COORDENADAS</b> | <b>SUSCEPTIBILIDAD / COMENTARIO GEODINÁMICO</b> | <b>VULNERABILIDAD Y/O DAÑOS OCASIONADOS</b> | <b>RECOMENDACIONES</b> |
|---|---|---|---|---|
| 11 | Sector Singum<br>Camana<br>Juli / Chucuito<br>8198181 / 448976 | Sector susceptible a deslizamiento. El área está conformada por substrato de mala calidad muy fracturada, de pendiente alto, ausencia de vegetación y corte de talud al pie de la ladera. El sector presenta lluvias intensas | Afectaría tramo de carretera Juli - Uchusuma, dejando incomunicados lo poblados. | Utilizar medidas de sostenimiento en sectores inestables |

**Foto 11.** Vista de deslizamiento en el sector de Singum Camana, afecta tramo de carretera,

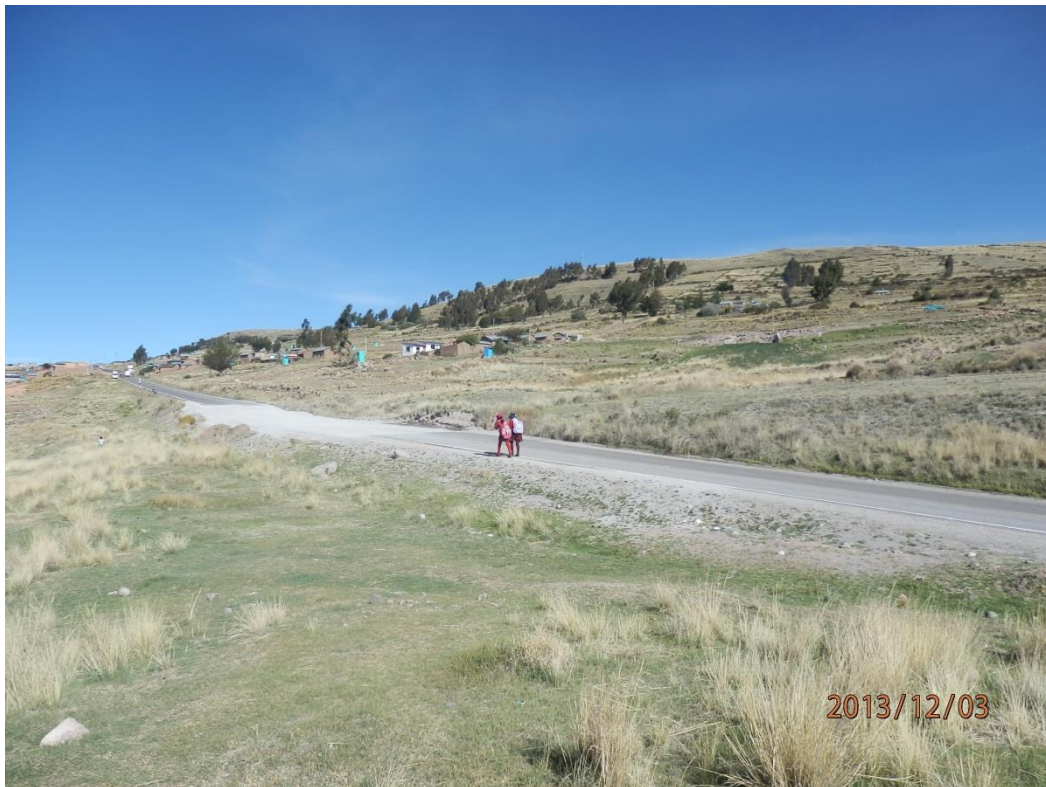
| <b>CODIGO EN MAPA</b> | <b>PARAJE/ SECTOR DISTRITO COORDENADAS</b> | <b>SUSCEPTIBILIDAD / COMENTARIO GEODINÁMICO</b> | <b>VULNERABILIDAD Y/O DAÑOS OCASIONADOS</b> | <b>RECOMENDACIONES</b> |
|---|---|---|---|---|
| 12 | Sector Cruzpata<br>Juli / Chucuito<br>82076017 / 452162 | En el sector se observa reptación de suelos y hundimiento, terreno de suelo incompetente, ladera de pendiente media, ausencia de vegetación. La presencia de lluvias intensas satura el substrato llegando a formar bofedales | Afecta 120 m de carretera, y podría afectar viviendas que se encuentran en el sector | reforestar con plantas nativas, construcción de alcantarillas |

**Foto 12.** Vista del sector Cruzpata es susceptible a reptación de suelos y hundimiento, afecta tramo de carretera Juli - Pomata, km 1+500

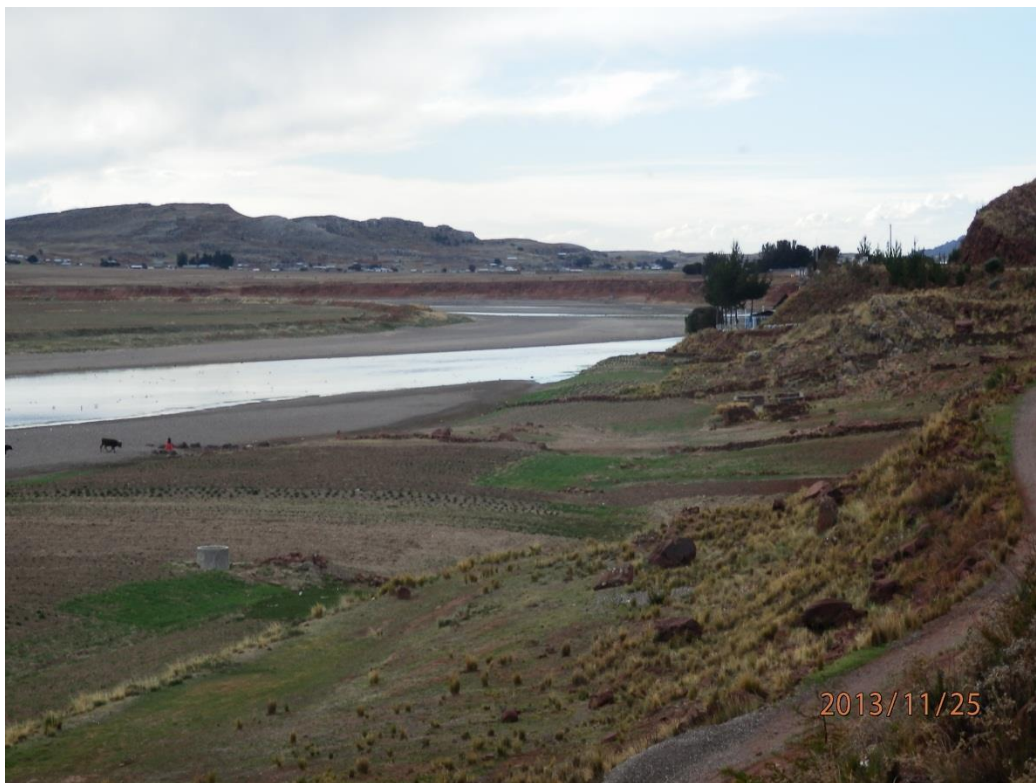
| CODIGO EN MAPA | PARAJE / SECTOR<br>DISTRITO / PROVINCIA<br>COORDENADAS | SUSCEPTIBILIDAD / COMENTARIO<br>GEODINAMICO | VULNERABILIDAD Y/O DAÑOS<br>OCASIONADOS | RECOMENDACIONES |
|---|---|---|---|---|
| 13 | Sector Alquipa<br>Ilave / Collao<br>8222605 / 438115 | Sector susceptible a erosión fluvial e inundación, con naturaleza de suelo incompetente, pendiente muy suave y terreno de escasa vegetación. Los factores detonantes son las intensas lluvias o lluvias excepcionales. | Podría afectar terrenos de cultivos y viviendas que son construidas en zona inundable. | Realizar trabajos de defensa ribereñas, y evitar la construcción de viviendas en zona inundable. |

**Foto 13.** Vista panorámica del sector Alquipe, se observa erosión fluvial y zona inundable, utilizados como terrenos de cultivo.

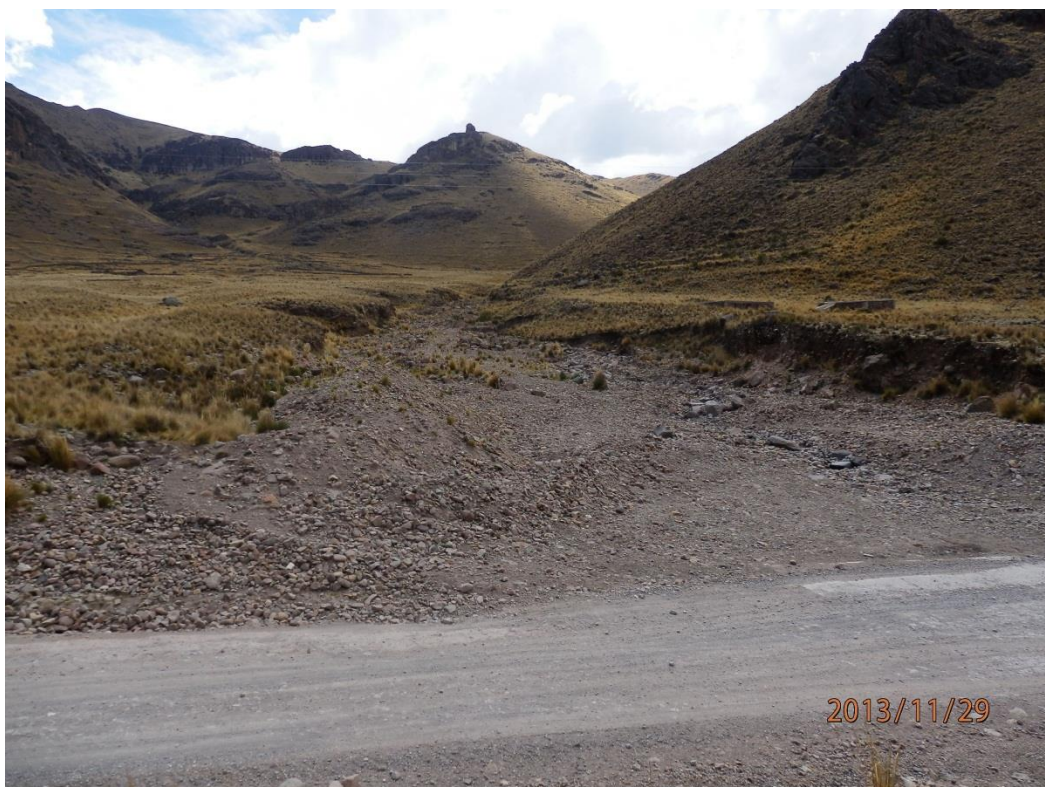
| CODIGO EN MAPA | PARAJE / SECTOR<br>DISTRITO / PROVINCIA<br>COORDENADAS | SUSCEPTIBILIDAD / COMENTARIO<br>GEODINAMICO | VULNERABILIDAD Y/O DAÑOS<br>OCASIONADOS | RECOMENDACIONES |
|---|---|---|---|---|
| 14 | Km 51+810 carretera a<br>Condoriri<br>Condoriri / Collao<br>8177227 / 430286 | Quebrada que es susceptible a flujos de detritos y derrumbes, presenta sustrato de mala calidad; naturaleza de suelo incompetente, de superficie con pendiente baja y laderas de pendiente fuerte y terrenos de escasa vegetación. El detonante principal son las lluvias periódicas y excepcionales. | Afecta 100 m de longitud de carretera, dejando incomunicado los poblados aledaños. | Limpieza de cauce. |

**Foto 14.** Quebrada ubicado en la progresiva 51+810 de la carretera al poblado de Condoriri es susceptible a flujos de detritos y derrumbes. Afecta tramo de carretera.

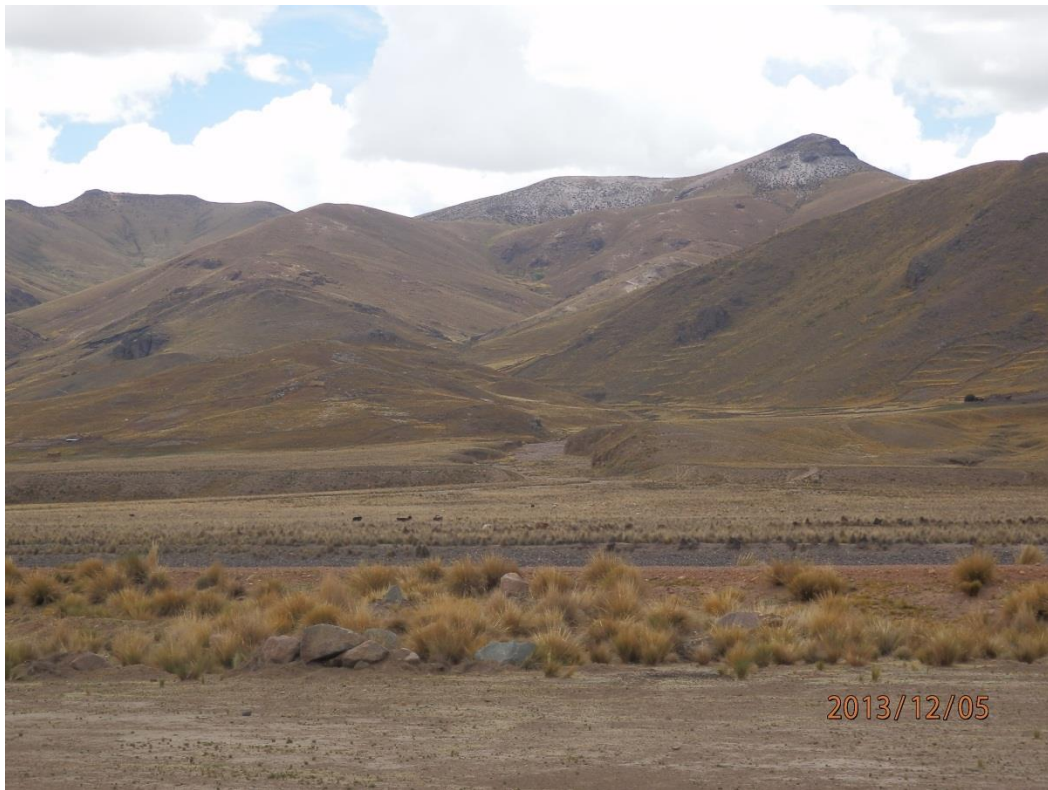
| CODIGO EN MAPA | PARAJE / SECTOR<br>DISTRITO / PROVINCIA<br>COORDENADAS | SUSCEPTIBILIDAD / COMENTARIO<br>GEODINAMICO | VULNERABILIDAD Y/O DAÑOS<br>OCASIONADOS | RECOMENDACIONES |
|---|---|---|---|---|
| 15 | Sector Huataraca<br>Condoriri / Collao<br>8181614 / 429849 | Sector es susceptible por flujos de detritos (Huaycos), inundación y erosión fluvial.<br>Conformado por sustrato de mala calidad, muy fracturado, naturaleza de suelo, pendiente de terreno bajo y escasa vegetación. El Factor detonante son las lluvias periódicas y excepcionales | Por la ocurrencia de huaycos afecta terrenos de cultivo, viviendas que se encuentran al borde del cauce y también se tiene erosión fluvial que podría afectar tramo de carretera, | Limpieza de cauce en periodo de estiaje, construcción de defensas ribereñas. |

**Foto 15.** Sector Huatacara, susceptible a flujo de detritos y erosión. Afecta viviendas del sector, terrenos de cultivo y de pastoreo.

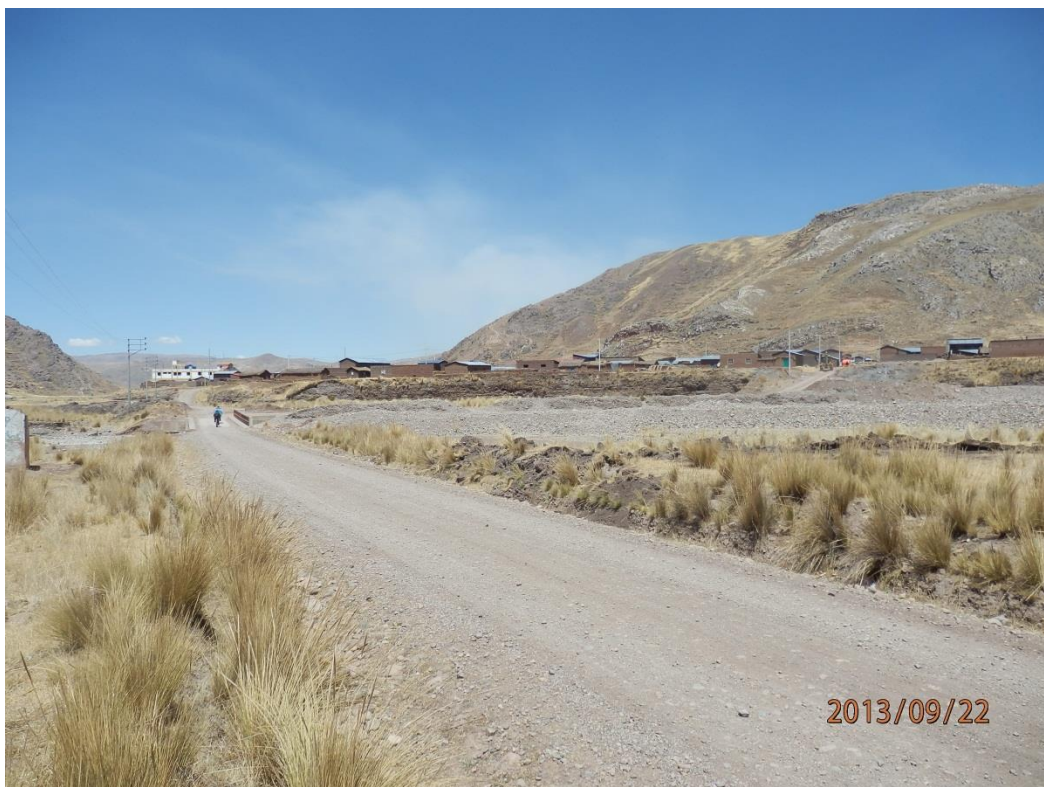
| <b>CODIGO EN MAPA</b> | <b>PARAJE/ SECTOR DISTRITO COORDENADAS</b> | <b>SUSCEPTIBILIDAD / COMENTARIO GEODINÁMICO</b> | <b>VULNERABILIDAD Y/O DAÑOS OCASIONADOS</b> | <b>RECOMENDACIONES</b> |
|---|---|---|---|---|
| 16 | Sector Larimayo<br>Antauta / Melgar<br>8397626 / 355132 | La zona está sujeto a inundación y erosión fluvial<br>Presenta suelo incompetente (gravas y arenas en matriz areno limosa), pendiente de terreno muy bajo, ausencia de vegetación. El factor detonante son las lluvias intensas | Afecta tramo de carretera, afectaría canal de regadío y viviendas que se encuentran al borde del rio Pirhuani. | Limpieza de cauce y realizar obras como defensas ribereñas. |

**Foto 16.** Vista panorámica del poblado de Larimayo susceptible a flujo de detritos, inundación y erosión fluvial, que afecta tramo de carretera y viviendas que se encuentran a la ribera del río.

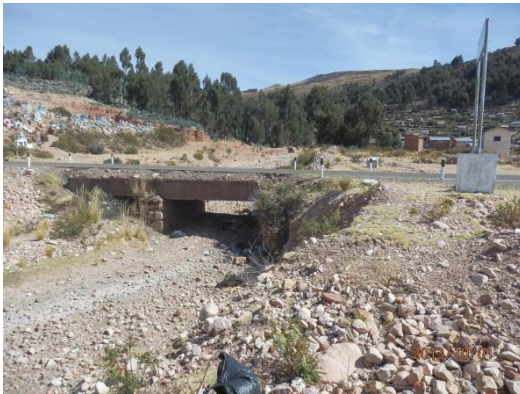
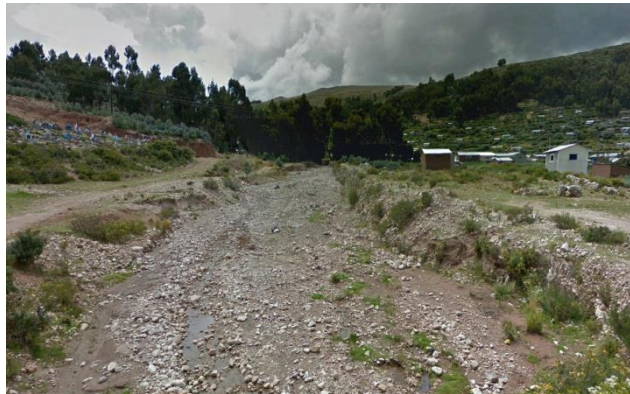
| <b>CODIGO EN MAPA</b> | <b>PARAJE/ SECTOR DISTRITO COORDENADAS</b> | <b>SUSCEPTIBILIDAD / COMENTARIO GEODINÁMICO</b> | <b>VULNERABILIDAD Y/O DAÑOS OCASIONADOS</b> | <b>RECOMENDACIONES</b> |
|---|---|---|---|---|
| 17 | Sector Sucuni<br>Conima / Moho<br>8289675 / 458901 | El sector es susceptible a flujos, derrumbes. Presenta un substrato de mala calidad, naturaleza de suelo incompetente, pendiente baja, superficie con ausencia de vegetación, litológicamente compuesto de areniscas muy finas y paquetes de lutitas rojas laminares. El principal factor detonante son las lluvias estacionales y excepcionales. | Afectaría viviendas que se encuentra asentadas dentro del cauce, también afectaría 200 m de carretera asfaltada incluyendo puente de 10 m de longitud | Realizar limpieza al cauce del rio, no reducir el cauce, realizar defensas ribereñas. |

**Foto 17.** Sector Sucuni, es susceptible a flujo de detritos, detonadas por intensas lluvias. Afectaría viviendas que se encuentran cerca al cauce.

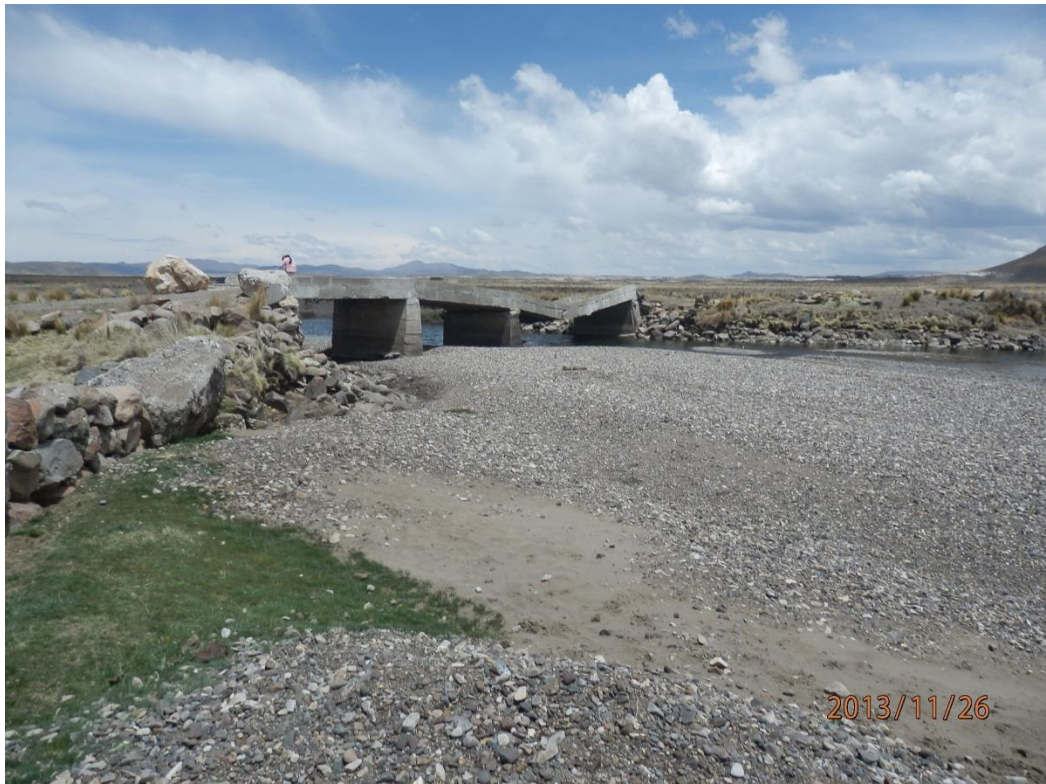
| <b>CODIGO EN MAPA</b> | <b>PARAJE/ SECTOR DISTRITO COORDENADAS</b> | <b>SUSCEPTIBILIDAD / COMENTARIO GEODINÁMICO</b> | <b>VULNERABILIDAD Y/O DAÑOS OCASIONADOS</b> | <b>RECOMENDACIONES</b> |
|---|---|---|---|---|
| 18 | Sector Unoviluyo<br>Pichacani / Puno<br>8222264 / 394332 | Sector sujeto a erosión fluvial e inundación, donde presenta naturaleza de suelo incompetente, pendiente muy suave y superficie de escasa vegetación. El sector presenta lluvias intensas y excepcionales. | Afectaría terrenos que son usados terrenos de pastoreo, también ocasiona daños a estribo de puente de 30m de longitud dejando incomunicado a los poblados en el sector. | evitar la construcción de viviendas, realizar trabajo de defensas ribereñas, construir puente de mayor longitud con buen sustento técnico |

**Foto 18.** Tramo de acceso al poblado de Viluyo, se observa los daños a la base del puente colapsando.

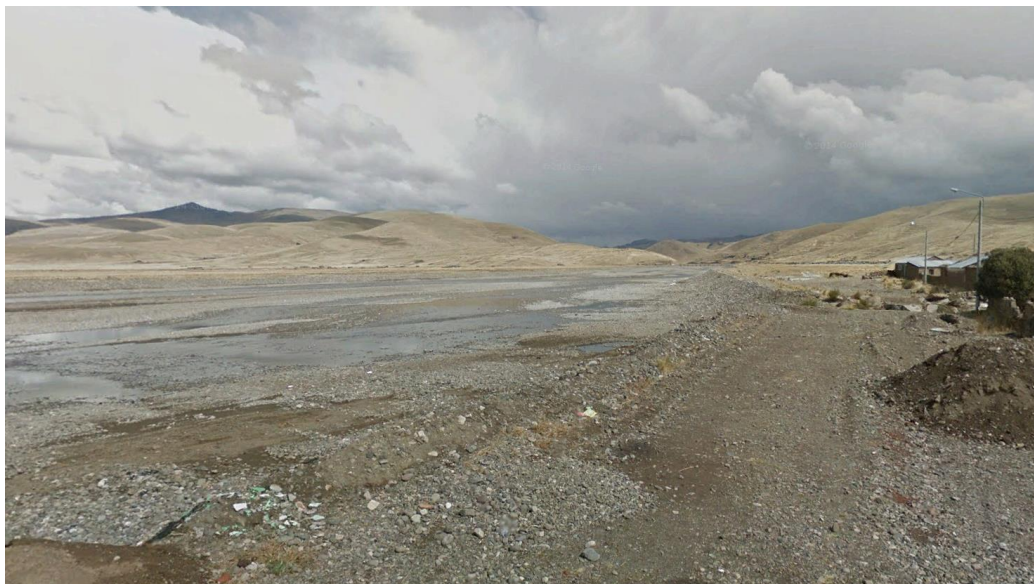
| <b>CODIGO EN MAPA</b> | <b>PARAJE/ SECTOR DISTRITO COORDENADAS</b> | <b>SUSCEPTIBILIDAD / COMENTARIO GEODINÁMICO</b> | <b>VULNERABILIDAD Y/O DAÑOS OCASIONADOS</b> | <b>RECOMENDACIONES</b> |
|---|---|---|---|---|
| 19 | Sector Laraqueri<br>Pichacani / Puno<br>8213839 / 386481 | Sector susceptible a inundación y erosión fluvial conformado por material de remoción antiguo, pendiente muy baja y escasa vegetación. Detonado por lluvias intensas y excepcionales. | Por la ocurrencia de lluvias intensas, afecta viviendas que se encuentran al borde del cauce de río, | Limpieza anual del cauce y mejorar o reforzar las defensas ribereñas |

**Foto 19.** Sector Laraqueri, susceptible a inundación y erosión fluvial, generada por la presencia de lluvias intensas afecta viviendas que se encuentra a orillas del cauce del río Loripongo

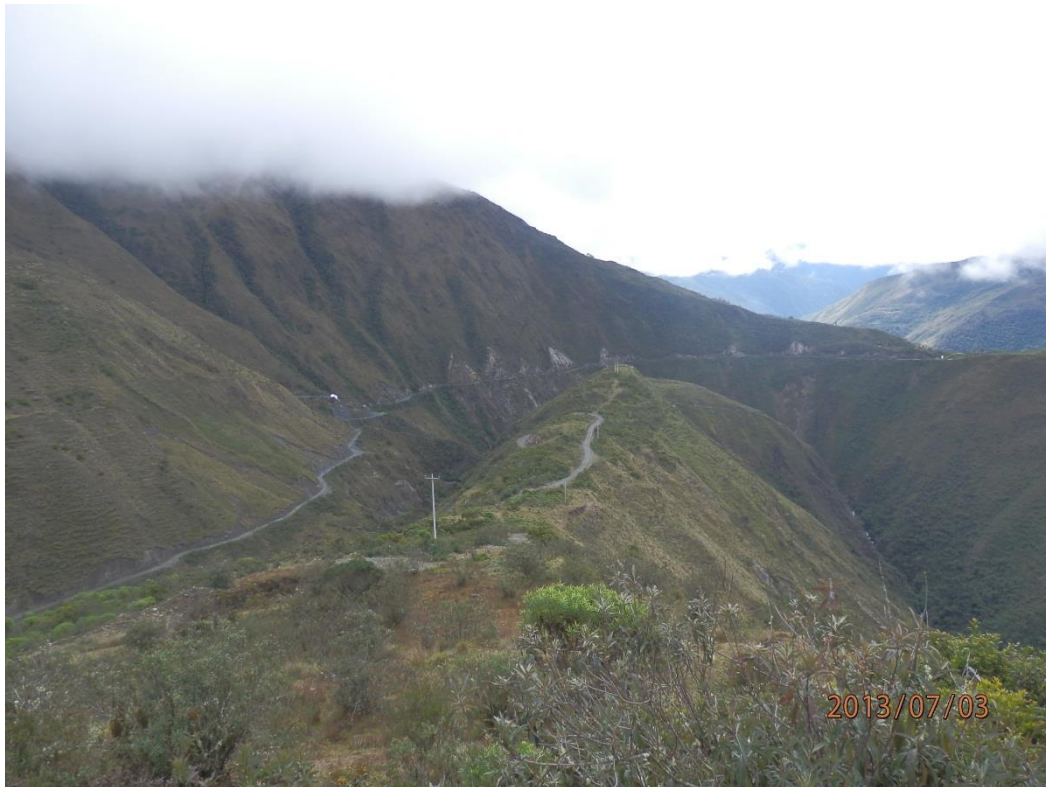
| <b>CODIGO EN MAPA</b> | <b>PARAJE/ SECTOR DISTRITO COORDENADAS</b> | <b>SUSCEPTIBILIDAD / COMENTARIO GEODINÁMICO</b> | <b>VULNERABILIDAD Y/O DAÑOS OCASIONADOS</b> | <b>RECOMENDACIONES</b> |
|---|---|---|---|---|
| 23 | Km6+400 carretera Miraflores - Quiaca<br>Quiaca / Sandia<br>8404390 / 461802 | El sector es susceptible a deslizamiento, derrumbes y huayco.<br><br>Presenta sustrato de mala calidad, laderas de pendiente fuerte y cobertura vegetal abundante. Se han realizado corte de talud para la construcción del trazo de carretera. El sector presenta lluvias intensas. | Afecta tramo de carretera, dejando incomunicados a los diversos poblados del sector | medidas de sostenimiento en sectores inestable, |

**Foto 20.** Tramo de carretera Miraflores – Quiaca Km 6+400. Zona susceptible a deslizamientos, derrumbes y flujo de detritos, afecta carretera afirmada

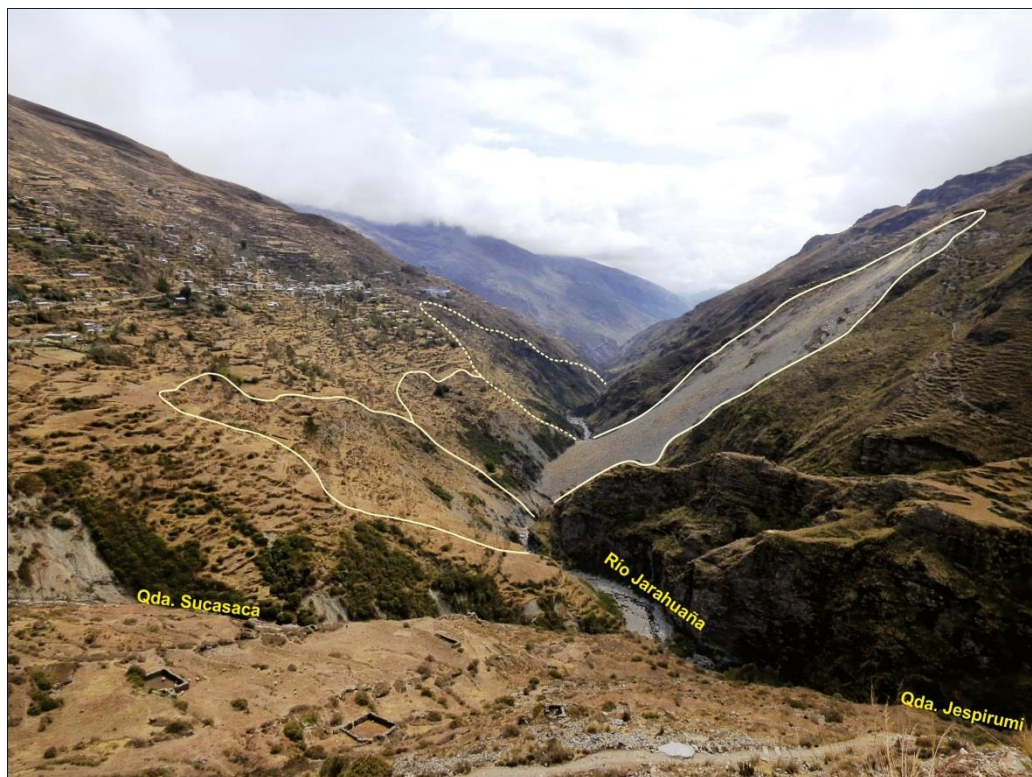
| <b>CODIGO EN MAPA</b> | <b>PARAJE/ SECTOR DISTRITO COORDENADAS</b> | <b>SUSCEPTIBILIDAD / COMENTARIO GEODINÁMICO</b> | <b>VULNERABILIDAD Y/O DAÑOS OCASIONADOS</b> | <b>RECOMENDACIONES</b> |
|---|---|---|---|---|
| 24 | Sector Jarahuaña Patambuco / Sandia<br>8410805 / 435420 | Sector susceptible a derrumbes, deslizamientos y erosión de ladera.<br><br>Está conformado por sustrato de mala calidad, muy fracturado de diferente competencia, depósitos de remoción antiguo, ladera de pendiente alto y escasa vegetación. Detonado por las intensas precipitaciones pluviales. como el ocurrido en el 2014 represando parcialmente la quebrada | Por la constante erosión y debilitamiento del talud en ambas margen de la quebrada, afectaría viviendas del poblado de Jaruhuaña. | Prohibir la construcción de viviendas en las zonas afectadas, reforestar con plantas nativas, construcción de barreras en zonas afectadas |

**Foto 21.** Sector Jaruhuaña, susceptible a derrumbes, deslizamientos y erosión de ladera. Se puede observar en línea blanca derrumbe reciente 2014, en línea amarillas eventos antiguos

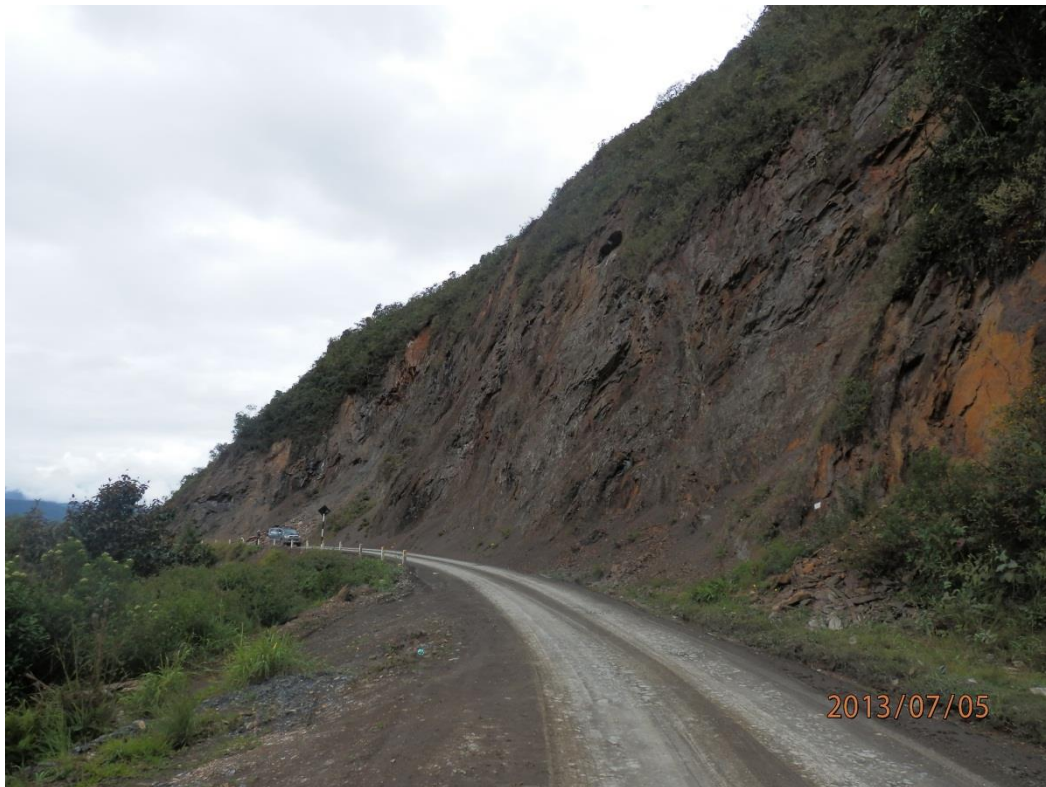
| <b>CODIGO EN MAPA</b> | <b>PARAJE/ SECTOR DISTRITO COORDENADAS</b> | <b>SUSCEPTIBILIDAD / COMENTARIO GEODINÁMICO</b> | <b>VULNERABILIDAD Y/O DAÑOS OCASIONADOS</b> | <b>RECOMENDACIONES</b> |
|---|---|---|---|---|
| 25 | Sector alto Santa Rosa Yanahuaya / Sandia<br>8426627 / 479116 | Sector es susceptible a derrumbes.<br>Presenta sustrato de mala calidad. de pendiente fuerte, y cobertura vegetal abundante. 300 m. de longitud de talud inestable. El sector presenta precipitaciones pluviales intensas | Los más afectados son pobladores que transitan la zona por ser la única vía de comunicación y comercialización | banquetas o muros de contención |

**Foto 22.** Sector Alto Santa Rosa, susceptible a derrumbes. Detonadas por lluvias intensas, afecta tramo de carretera Sandi – San Juan del Oro una longitud de 200 m. aproximadamente, también afectaría viviendas que se encuentran al pie del talud

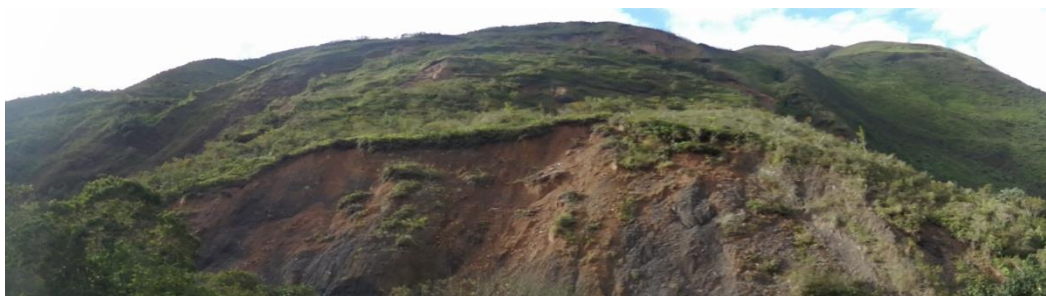
| 26 | Sector Iparo a un km camino Masiapo Sandia / Sandia 8431639 / 463372 | El sector es afectado por deslizamiento. La escarpa principal presenta forma elongada con una longitud de 350 m aproximadamente, 80 m. de desnivel entre escarpa y pie, velocidad de movimiento muy lento y también presenta derrumbes al pie de la ladera. Otros procesos que presenta, sustrato de mala calidad, de pendiente fuerte, cobertura vegetal abundante. El detonante principal son las intensas precipitaciones pluviales. | Afecta terrenos de cultivo. Represaría el río Sandia. | Monitoreo permanente de la zona en periodo lluvioso y seco. |

**Foto 23.** Sector Iparo, susceptible a derrumbes y deslizamiento. De ocurrir el evento mayor represaría el cauce del rio Madre de Dios

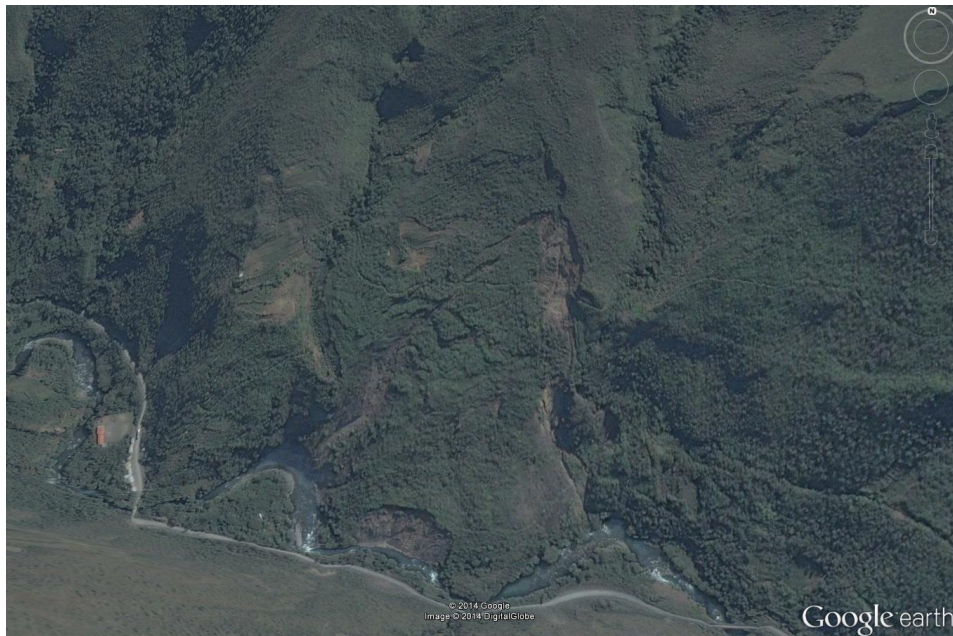
**Imagen 1.** Se observa deslizamiento en el sector Iparo, que también presenta derrumbes al pie de la ladera.

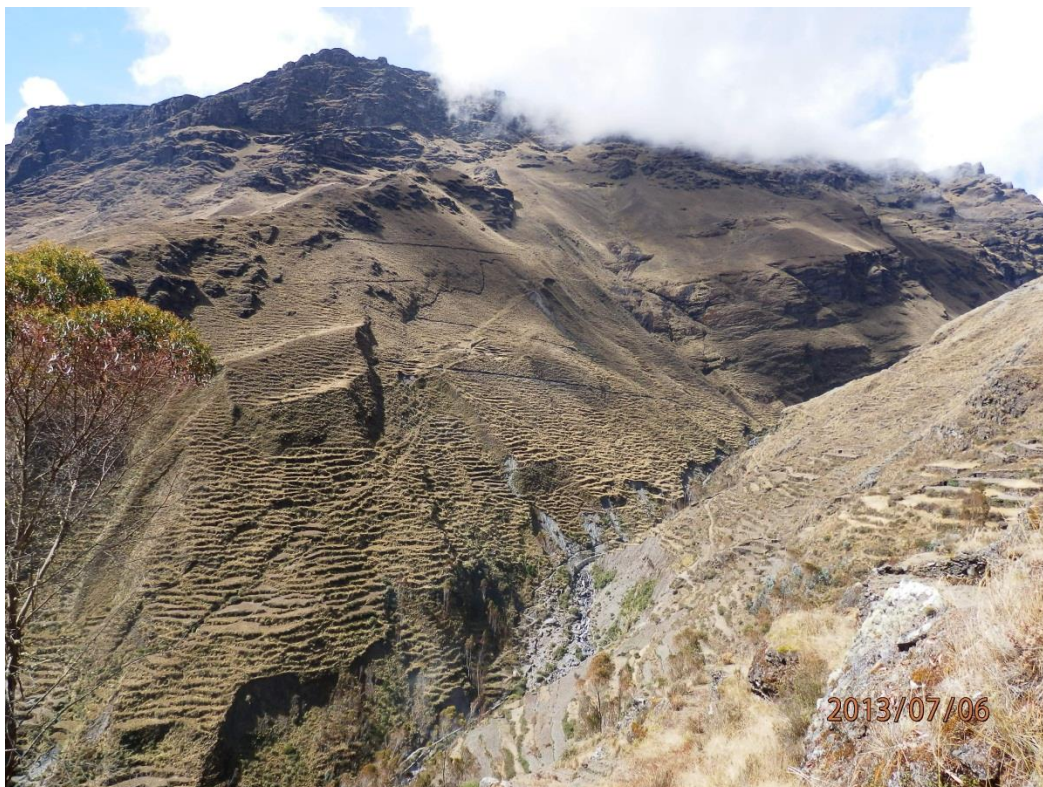
| 27 | Sector Jilari Cuyo Cuyo / Sandia 8399564 / 442635 | El sector es susceptible a derrumbes, erosión en cárcavas, flujo de detritos, inundación y deslizamientos. Presenta un sustrato de mala calidad, pendiente de terreno media, ausencia de vegetación. El detonante principal son lluvias intensas. | Afectaría viviendas del poblado de Cuyo Cuyo, que se encuentran agua abajo de la quebrada Jilari | Monitoreo permanente de la zona en periodo lluvioso y seco, limpieza de cauce y construir barreras en ambas márgenes. |

**Foto 24.** Vista panorámica del sector Jilari, en el distrito de Cuyo Cuyo. Zona susceptible a derrumbe, deslizamiento, huaico y erosión. Afectaría viviendas que se encuentra aguas abajo de la quebrada Jilari.
