INSTITUTO GEOLÓGICO MINERO Y METALÚRGICO

### INFORME TÉCNICO

# ZONAS CRÍTICAS POR PELIGROS GEOLÓGICOS EN LA REGIÓN PUNO

# **REPORTE PRELIMINAR DE ZONAS CRÍTICAS POR PELIGROS GEOLÓGICOS DE LA REGIÓN PUNO**

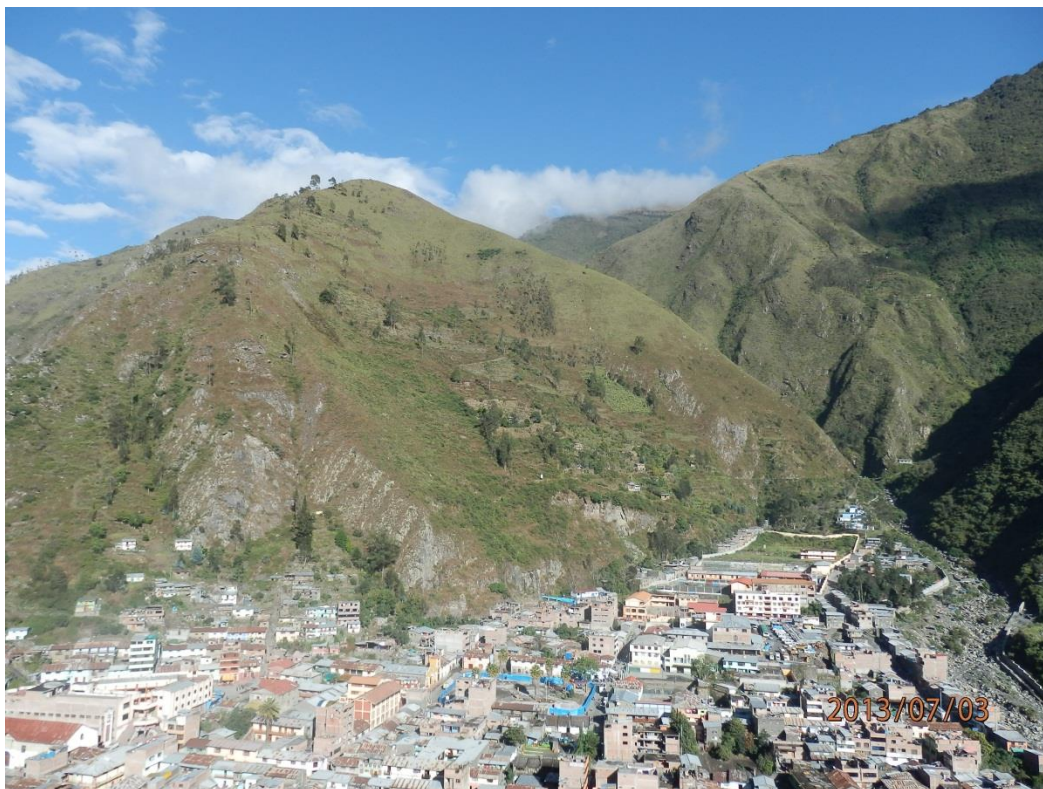
| 29 | Quebrada Chichanaco Sandia / Sandia 8416757 / 449808 | El sector es susceptible por huaycos, caída de rocas, derrumbes y erosión fluvial. El poblado de Sandía, presenta una superficie mixta, laderas con pendiente fuerte, sustrato de mala calidad y de vegetación moderada. El sector presenta intensas lluvias estacionales | El huayco afecta viviendas, carretera y puente. La caída de rocas en el sector Ccatasuyo afectó cuatro viviendas y la ocurrencia de derrumbes afecta terrenos de cultivo. | Limpieza del cauce en periodo seco, construcción de dissipadores de energía, usar riego tecnificado, estabilizar laderas |

**Foto 25.** Vista panorámica del poblado de Sandia donde se puede observar zona de huaicos, derrumbes y talud de roca muy fracturada.

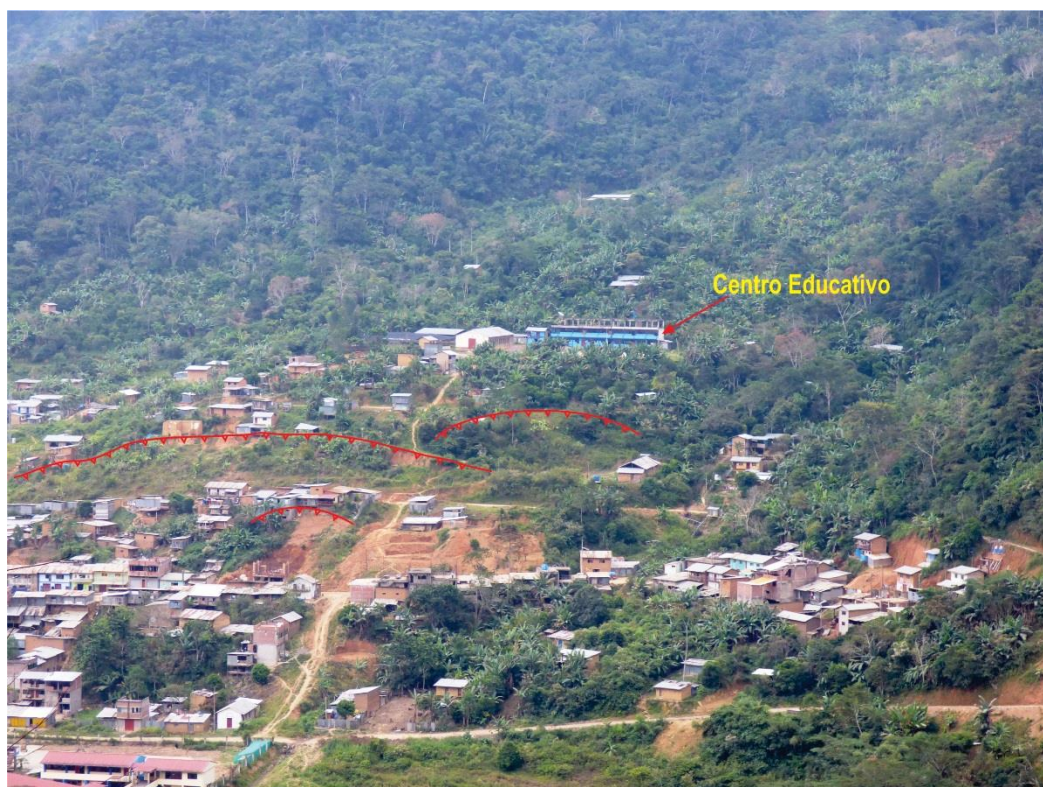
| 28 | Sector Putina Punco San Pedro Putina Punco / Sandia 8439920 / 495012 | Es afectado por deslizamiento, derrumbes, erosión fluvial. Presenta un deslizamiento confinado con escarpa de longitud aproximada de 150m salto promedio de 0.5m a 2 m. las causas que originaron son ladera de pendiente baja, naturaleza de suelo incompetente y de vegetación moderada. Detonado por las lluvias intensas que se presenta en periodos lluviosos. | El deslizamiento afectó ocho viviendas colapsadas, dos viviendas inhabitables, setenta viviendas afectadas y cuatro instituciones afectadas. | Reducir talud, reforestar, construir sistema de drenaje para aguas pluviales. |

**Foto 26.** Vista del poblado de Putina Punco. Se observa deslizamiento confinado. Afecto viviendas e infraestructura

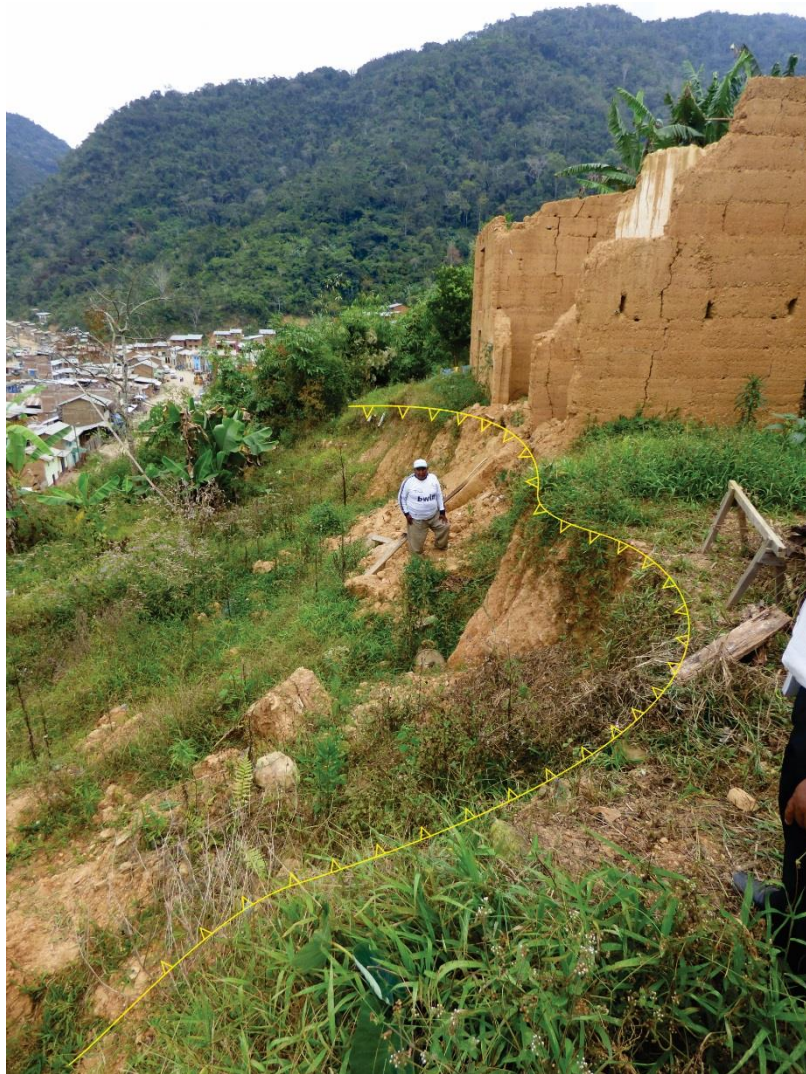
**Foto 27.** Vista donde se observa la escarpa de deslizamiento que ocasiono daños algunas viviendas
