INSTITUTO GEOLÓGICO MINERO Y METALURGICO

**INFORME TECNICO  
GEOLOGIA AMBIENTAL**

**ZONAS CRÍTICAS POR PELIGROS GEOLÓGICOS EN LA  
REGIÓN TUMBES**

**PRIMER REPORTE**

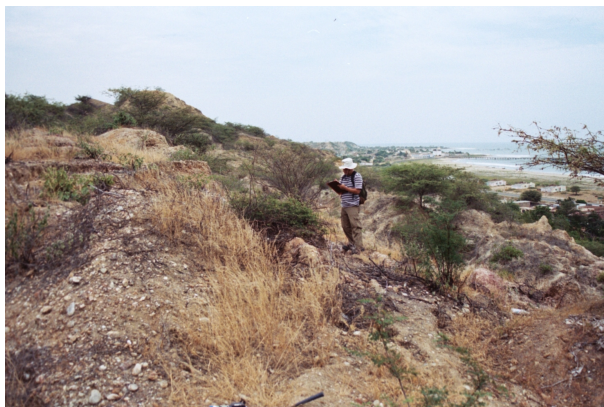
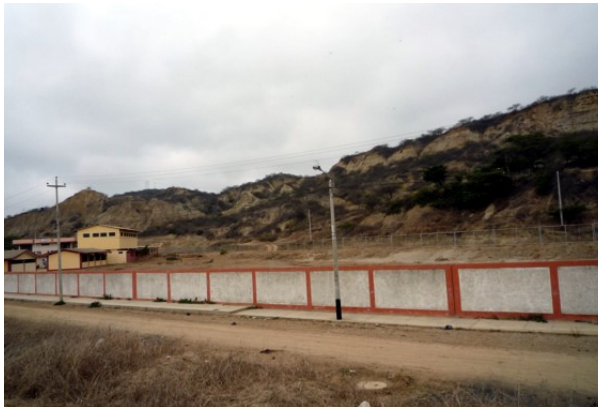
| <b>SECTOR<br/>(DISTRITO)</b> | <b>AREAS SUJETAS A/COMENTARIO GEODINÁMICO</b> | <b>VULNERABILIDAD Y/O<br/>DAÑOS OCASIONADOS</b> | <b>RECOMENDACIONES</b> |
|---|---|---|---|
| AA. HH. Las<br>Malvinas – San<br>José, Los<br>Cedros - La<br>Jota<br><br>(Caleta La Cruz)<br><br><b>1</b> | Deslizamiento traslacional, erosión en cárcavas y flujos. En el año 1983 y 1998, se acentuaron más estos problemas como consecuencia del Fenómeno El Niño, observándose que los flujos tienen mayor radio de influencia. En el año 1983 se produjo una inundación marina, a consecuencia de un maretazo, afectó las instalaciones (viviendas) del Ejército Peruano. Zona de flujos de lodo, se presentan adicionalmente cárcavas y derrumbes en zonas aledañas. Las quebradas se activan con lluvias ocasionales. Existe una intensa deforestación de la zona. | Viviendas y centro educativo ubicado al pie del deslizamiento. De producirse una reactivación, puede ser seriamente afectado el centro educativo. Afecta viviendas ubicadas en la desembocadura de las quebradas. También afecta a terrenos de cultivo y puede afectar a la Panamericana Norte. | Reubicar viviendas localizadas cerca del borde del deslizamiento, reforestar la zona, y realizar canales de drenaje. Colocar un sistema de monitoreo en el deslizamiento, el cual sea constantemente vigilado, para determinar nuevos movimientos que impliquen peligro, para el colegio y los estudiantes. Reubicar las viviendas que están dentro del área de influencia de las quebradas, reforestar las laderas. Prohibir la construcción de viviendas en zona de influencia de las quebradas. |

(a), (b).-Vista del la escarpa y panorámica del deslizamiento en el AA. HH. Las Malvinas en Caleta La Cruz. (c).- Flujo de lodo en el sector de La Jota.

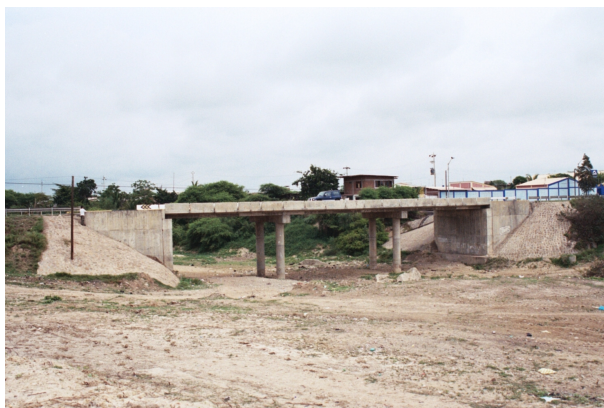
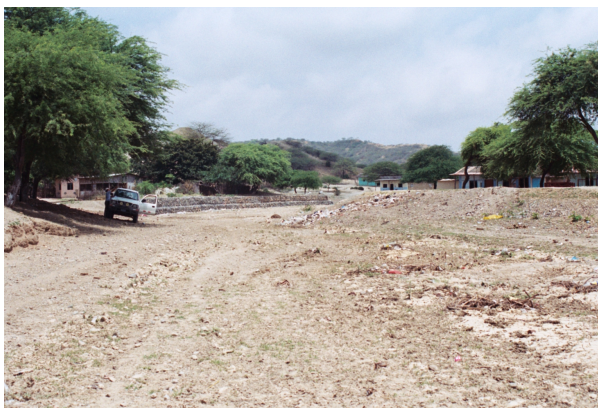
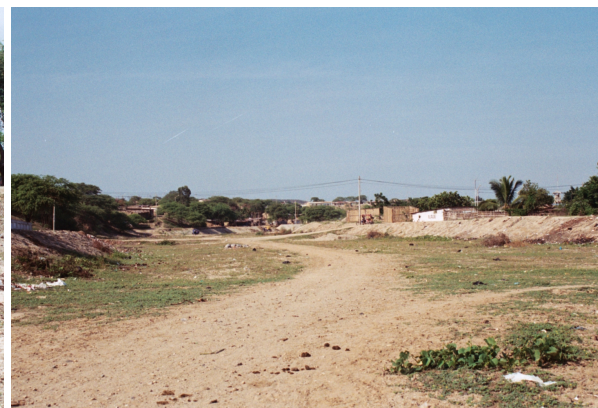
| Quebrada Luay<br>(Tumbes)<br><b>5</b> | Área sujeta a flujo de detritos (Huayco). En la microcuenca se encuentran pequeños deslizamientos y derrumbes. Substrato conformado por rocas inconsolidadas. La zona presenta deforestación. Cuando se presenta el fenómeno El Niño ó lluvias excepcionales, se generan flujos. | Afecta a terrenos de cultivo, podría afectar al puente nuevo y la carretera de acceso a Luay. | No construir viviendas, ni obras de infraestructura dentro del cauce de la quebrada. Canalizar la quebrada. |
| San Pedro de Los Incas-San Jacinto<br>(Corrales)<br><b>6</b> | Quebrada Colorado sujeta a flujos. En su parte alta se observa pequeños derrumbes, deslizamientos y procesos de erosión de ladera, que alimentan a la quebrada. Cuando se presenta el fenómeno El Niño ó lluvias excepcionales se generan flujos. En la parte alta se ubica un botadero de basura, de manera que los desechos en tiempo de lluvias excepcionales, son arrastrados por las corrientes que se forman. Del mismo modo ocurre en quebradas Urcos, Cristales y otras torrenteras. | Afectó a viviendas, cementerio y terrenos de cultivo cuando se presentó el Fenómeno El Niño. | No construir viviendas, ni obras de infraestructura dentro del cauce de la quebrada. Reforestar la zona. Canalizar la parta baja de la quebrada |

(a).- Puente sobre la quebrada Luay carente de obras de defensas que protejan sus estribos, en una avenida intempestiva del torrente que fluya por la quebrada. San Pedro de Los Incas-San Jacinto. (b).-Flujo de lodo sobre la quebrada Cristales, que en tiempos de lluvias excepcionales afecta al poblado del mismo nombre. (c).- Flujo de lodo que se discurre por la quebrada Colorado afectando al sector de San Pedro de Los Incas.

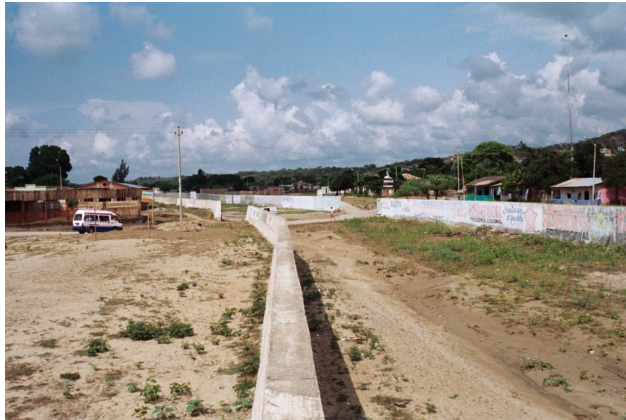
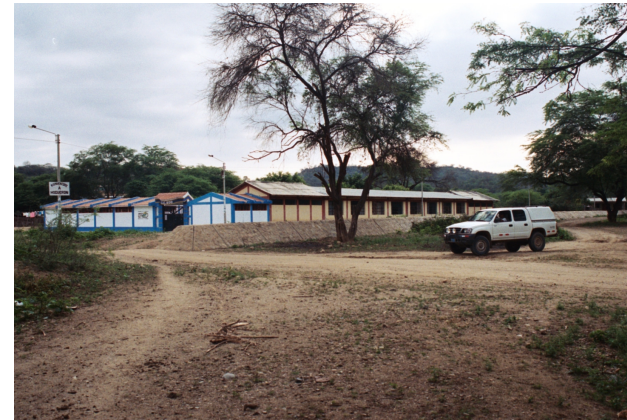
| Quebrada San Juan<br>(San Juan de La Virgen)<br><b>7</b> | Área sujeta a flujo de lodo, proceso de erosión en cárcavas y erosión fluvial. Los flujos y erosión de laderas se produce periódicamente, sin embargo durante el evento de El Niño, estos procesos son más destructivos. La erosión fluvial esta incidiendo en la margen derecha. | Afectó a viviendas, carretera que conecta Tumbes con San Juan de la Virgen y terrenos de cultivo | No construir obras de infraestructura dentro del cauce de la quebrada. Reforestar la zona. La quebrada ha sido canalizada. |

**(a).- Flujo de lodo que pasa por la quebrada San Juan, distrito de San Juan La Virgen, se presenta generalmente con el Fenómeno El Niño o con lluvias de tipo excepcional. La quebrada se encuentra canalizada. (b).- Quebrada Higuierón canalizada, con gaviones, cada vez que se presenta el Fenómeno El Niño se activa afectando a las viviendas y terrenos de cultivo adyacentes.**

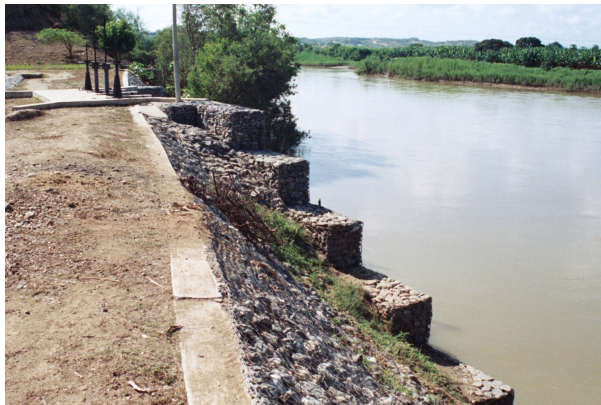
(a)

| <p>Margen derecha del río Tumbes-Puerto el Cura</p> <p>(Tumbes)</p> <p><b>10</b></p> | <p>Zona de erosión e inundación fluvial, el fenómeno se intensifica cuando se presenta el Fenómeno El Niño. En el año 1983 afectó al Malecón e inundo calles de la ciudad de Tumbes, por la margen derecha. Aguas abajo del malecón actual hay una parte baja por donde generalmente el río Tumbes se desborda e inunda. El río en este sector, constantemente esta erosionando y ha migrado hacia la margen derecha.</p> | <p>Afectó a viviendas ubicadas en la margen derecha, inundo terrenos de cultivo ubicados en ambas márgenes.</p> | <p>Reforzar las defensas ribereñas que se encuentran aguas bajo. Actualmente todo el malecón esta protegido con muros de concreto. No construir obras de infraestructura cerca de la ribera del río.</p> |

**(a).- Defensas ribereñas ubicada en la margen derecha del río Tumbes, protegiendo la toma de agua de Puerto El Cura. (b).- Carretera Plateros-Oidor. Torrenteras que acarrean flujos de manera excepcional, cerca al poblado de Francos.**

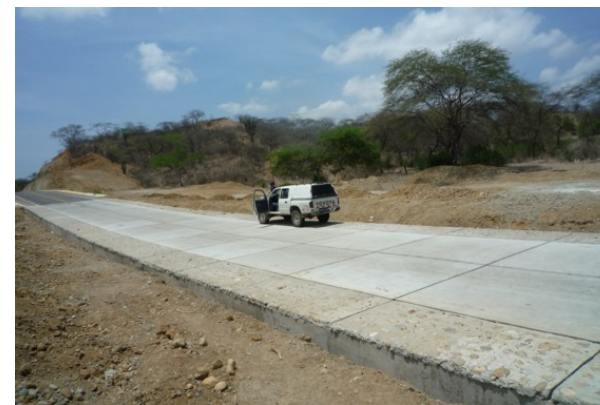
(b)

| <p>Carretera Plateros-Oidor (San Jacinto)</p> <p>13</p> | <p>Tramo de carretera donde se presentan varias torrenteras y quebradas (Quebradas Plateros, La Peña, Tigre y Vaquería), que permanecen secas la mayor parte del tiempo. Con el Fenómeno El Niño, por estas quebradas discurren flujos de destritos y flujos de lodo, que pueden afectar viviendas y la carretera por tramos.</p> | <p>Puede afectar viviendas ubicadas cerca de los cauces de torrenteras secas.</p> | <p>Realizar trabajos de limpieza de los cauces de torrenteras y quebradas. Encauzar y colocar defensas ribereñas en sectores donde se observe incidencia de los flujos. Colocar gaviones y enrocados donde sea necesario. Realizar el diseño de alcantarillas y puentes, que no impliquen el estrangulamiento de los cauces, ya que puede propiciarse los procesos de erosión de los estribos y márgenes. Contar con maquinaria pesada a disposición, que permita una rápida rehabilitación de los tramos de carretera afectados.</p> |

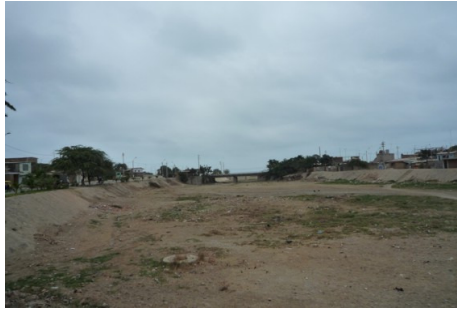
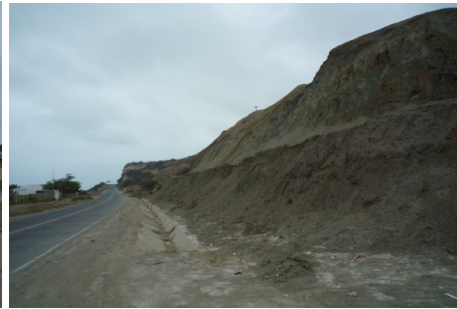
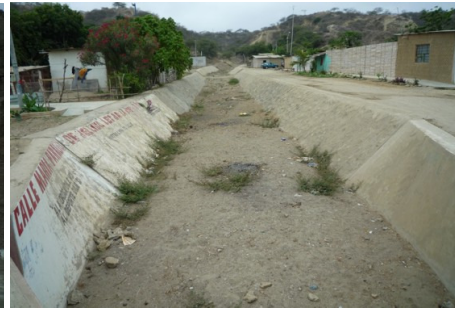
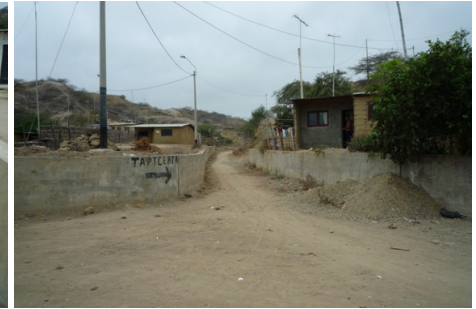
| SECTOR<br>(DISTRITO) | AREAS SUJETAS A/COMENTARIO GEODINÁMICO | VULNERABILIDAD Y/O<br>DAÑOS OCASIONADOS | RECOMENDACIONES |
|---|---|---|---|
| Panamericana Norte entre la Quebrada La Cruz y Zorritos<br><br>(Zorritos)<br><br><b>14</b> | Tramo de la carretera Panamericana Norte (km 219+550 al km 230+000) afectado por erosión en cárcavas, derrumbes y flujos de lodo. Derrumbes desde talud superior de carretera, conformado por areniscas, limolitas y lutitas, poco consolidadas y muy deleznales. El material caído obstruye la carretera. El substrato rocoso que conforman los tablazos, es muy susceptible a procesos de erosión, produciéndose erosión laminar, en surcos y en cárcavas, hasta llegar a formar quebradas (Quebradas Sechurita, Tucillal, Tronco Mocho, Urbina y La Cruz). Por estas cárcavas y quebradas, discurren flujos de manera excepcional cuando se presenta el fenómeno El Niño. Otro problema que se presenta, son asentamientos de material de relleno colocados en las torrenteras, para la construcción de la carretera y asentamientos en el substrato conformado por areniscas, limolitas y lodolitas, que producen ondulamientos e irregularidades en la carretera. | Puede afectar viviendas ubicadas cerca de los cauces de torrenteras secas, con posibles desbordes. Puede cortar la carretera Panamericana Norte en varios tramos. | Realizar trabajos de limpieza de los cauces de torrenteras y quebradas. Encauzar y colocar defensa ribereñas en sectores donde se observe incidencia de los flujos (Colocar gaviones y enrocados donde sea necesario). Realizar el diseño de alcantarillas y puentes, que no impliquen el estrangulamiento de los cauces, ya que puede propiciarse los procesos de erosión de los estribos y márgenes. Realizar un mantenimiento y limpieza constante de cunetas, pontones y alcantarillas. Colocar badenes de ser necesario. Contar con maquinaria pesada a disposición, que permita una rápida rehabilitación de los tramos de carretera afectados. Colocar trinchos o barreras transversales a los cauces de las torrenteras, para controlar los procesos de socavación y pérdida de terreno. |

**Panamericana Norte entre la Quebrada La Cruz y Zorritos. (a).- Quebrada LA Cruz por donde discurren flujos de lodo. (b).- Derrumbes en talud superior de la Panamericana Norte, sector cerro Loma Grande. (c).- Flujos de lodo excepcionales que discurren por torrenteras encauzadas, sector de Nueva Esperanza, a la altura del km 228+817 de la Panamericana Norte. flujos de lodo excepcionales en el poblado de Mechero Roci.**

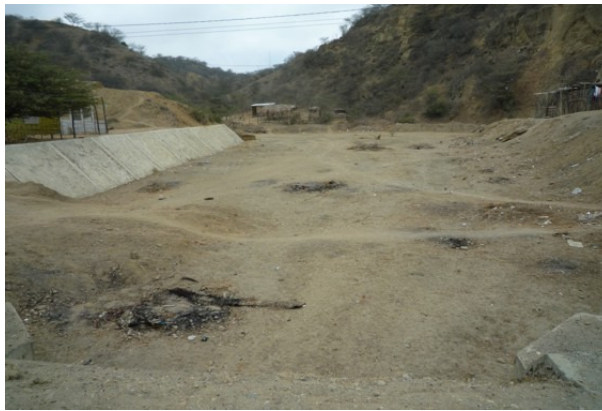
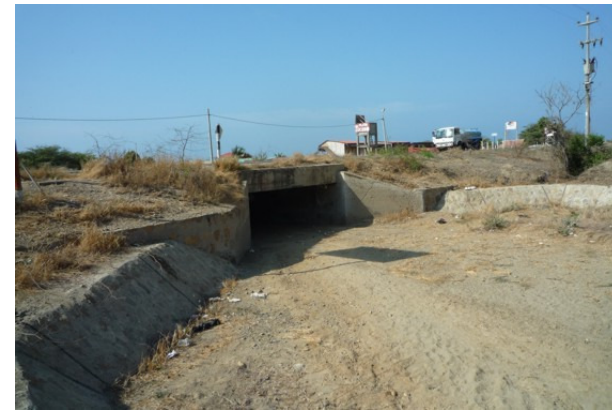
| <p>Panamericana Norte entre la quebrada Bocapan y Zorritos</p> <p>(Zorritos)</p> <p>15</p> | <p>Tramo de la carretera Panamericana Norte (km 212+400 al km 219+550) Afectado por erosión en cárcavas, derrumbes y flujos de lodo. Derrumbes desde talud superior de carretera, conformado por areniscas, limolitas y lutitas, poco consolidadas y muy deleznales. El material caído obstruye la carretera. Erosión de laderas intensa, forma surcos y cárcavas. Por las cárcavas y quebradas, discurren flujos de manera excepcional cuando se presenta el fenómeno El Niño. En las cabeceras de las quebradas se producen derrumbes y deslizamientos que aportan material suelto susceptible de ser acarreado por los flujos. Asentamientos de la plataforma de carretera por el substrato rocoso de mala calidad conformado por areniscas, limolitas y lodositas. Se producen ondulamientos e irregularidades en la carretera.</p> | <p>Puede afectar viviendas ubicadas cerca de los cauces de torrenteras secas, por posibles desbordes. Puede cortar la carretera Panamericana Norte en varios tramos, donde las torrenteras y cárcavas interceptan la carretera.</p> | <p>Realizar trabajos de limpieza de los cauces de torrenteras y quebradas. Encauzar y colocar defensas ribereñas en sectores donde se observe incidencia de los flujos (Colocar gaviones y enrocados en zonas donde sean necesarios). Realizar el diseño de alcantarillas y puentes, que no impliquen el estrangulamiento de los cauces, ya que puede propiciarse los procesos de erosión de los estribos y márgenes. Realizar un mantenimiento y limpieza constante de cunetas, pontones y alcantarillas. Colocar badenes de ser necesario. Contar con maquinaria pesada a disposición, que permita una rápida rehabilitación de los tramos de carretera afectados. Colocar trinchos o barreras transversales a los cauces de las torrenteras, para controlara los procesos de socavación y pérdida de terreno.</p> |

**Panamericana Norte entre la quebrada Bocapan y Zorritos. (a).- Torrentera encauzada, por donde discurren flujos de lodo excepcionalmente, sector los Pinos, km 216+920, del tramo de la Panamericana Norte entre Sullana y Tumbes. (b).- Cauce de torrentera estrangulada con pontón, por donde discurren flujos de lodo excepcionalmente, km 214+452 de la Panamericana Norte.**

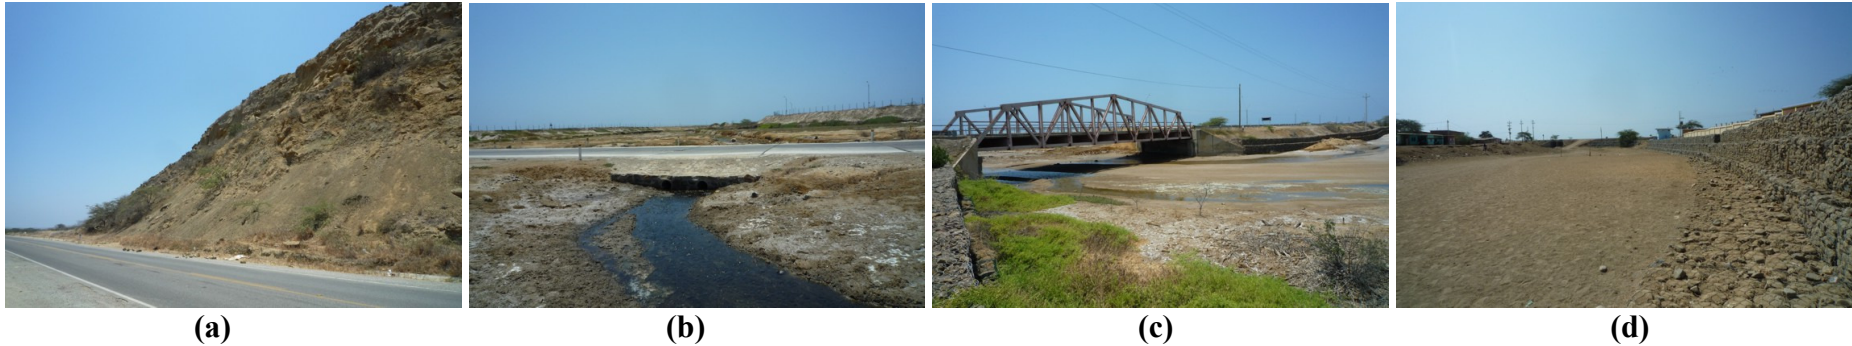
| <p>Panamericana Norte entre quebrada Bocapan y quebrada Plateritos</p> <p>(Zorritos)</p> <p>16</p> | <p>Tramo de la carretera Panamericana Norte (km 186+000 al km 212+400), afectado por erosión de laderas, erosión fluvial, derrumbes y flujos de lodo. Derrumbes desde el talud superior de la carretera. El substrato está conformado por areniscas, limolitas y lutitas, poco consolidadas y muy deleznales. El material caído obstruye la carretera. Erosión de laderas intenso, forma surcos y cárcavas. Entre las quebradas principales se tiene a Huacuna, Sandias, Palo Santo, Gardalito, Labejal Rubio y Plateritos; por donde discurren flujos de detritos y de lodo de manera excepcional cuando se presenta el fenómeno El Niño. Por otro lado un gran número de torrenteras y cárcavas de corto recorrido también acarrear flujos. Los aportes de material suelto se encuentran en las cabeceras de las quebradas, donde se producen derrumbes y deslizamientos. Asentamientos de la plataforma de carretera por el substrato rocoso de mala calidad conformado por areniscas, limolitas y lodolitas (se producen ondulamientos e irregularidades en la carretera). Erosión fluvial en márgenes de las quebradas Palo Santo y Huacuna, por estrangulamiento de cauce. Se han protegido los estribos del puente y las márgenes, con gaviones y muros de concreto.</p> | <p>Puede afectar viviendas ubicadas cerca de los cauces de torrenteras secas, con posibles desbordes. Puede cortar la carretera Panamericana Norte en varios tramos, donde las torrenteras y cárcavas interceptan la carretera.</p> | <p>Realizar trabajos de limpieza de los cauces de torrenteras y quebradas. Encauzar y colocar defensas ribereñas en sectores donde se observe incidencia de los flujos (Colocar gaviones y enrocados donde sea necesario). Realizar el diseño de alcantarillas y puentes, que no impliquen el estrangulamiento de los cauces, ya que puede propiciarse los procesos de erosión de los estribos y márgenes. Realizar un mantenimiento y limpieza constante de cunetas, pontones y alcantarillas Colocar badenes de ser necesario. Contar con maquinaria pesada a disposición, que permita una rápida rehabilitación de los tramos de carretera afectados. Colocar trinchos o barreras transversales a los cauces de las torrenteras, para controlara los procesos de socavación y pérdida de terreno.</p> |

**Panamericana Norte entre quebrada Bocapan y quebrada Plateritos. (a).- Derrumbes en talud superior de la Panamericana Norte. (b).- Flujos excepcionales por la quebrada Cardalito, pueden cortar la carretera. (c).- Flujos de detritos y erosión fluvial en la quebrada Palo Santo. (d).- Quebrada seca que se activa excepcionalmente, se han colocado gaviones en la margen derecha, sector Acapulco.**

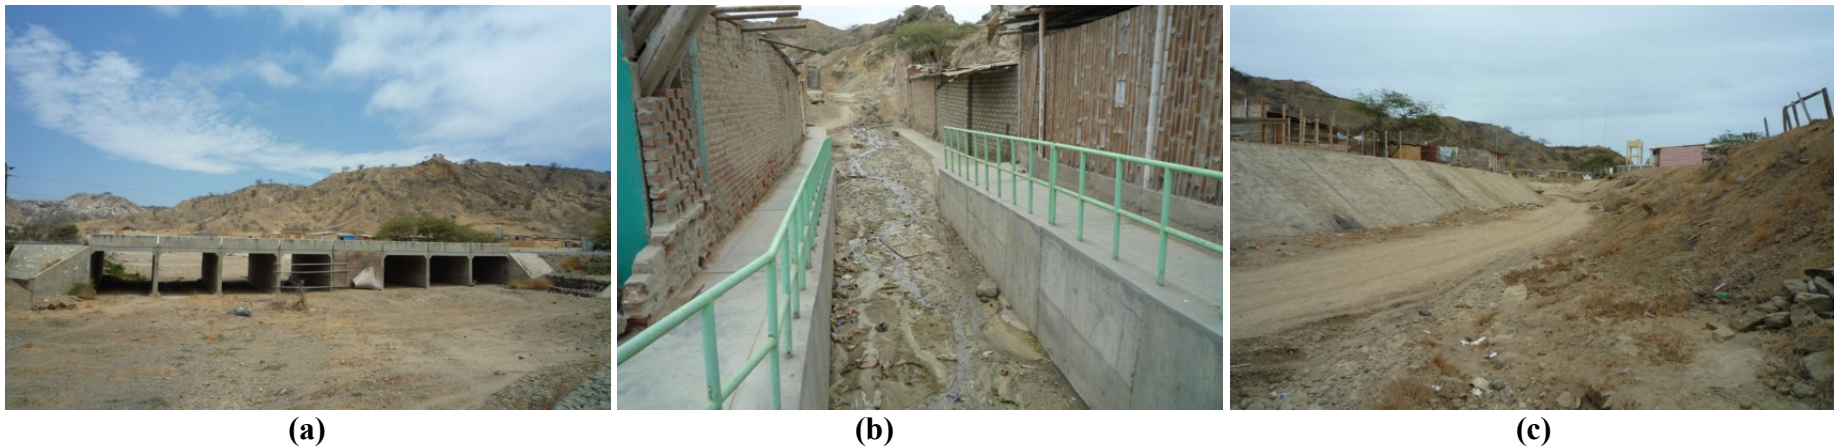
| <p>Panamericana Norte entre quebrada Plateritos, Cancas desvío Punta Sal</p> <p>(Canoas de Punta Sal)</p> <p>17</p> | <p>Tramo de la carretera Panamericana Norte (km 168+000 al km 212+400), afectado por erosión de laderas, erosión fluvial, derrumbes y flujos de lodo. Derrumbes se presentan en talud superior de carretera. Erosión de laderas intensa, forma surcos y cárcavas. Numerosas quebrada y torrenteras secas por donde discurren flujos de detritos y de lodo cuando se presenta el fenómeno El Niño (quebradas Sapotal, Peña Negra, Curo, Canoas, La Mira y Honda). Por otro lado, por un gran número de torrenteras y cárcavas de corto recorrido también discurren flujos. Los flujos también producen procesos de erosión fluvial en márgenes de quebradas, pudiendo afectar estribos de puentes y pontones. Se han construido badenes. Se colocaron gaviones y muros de encauzamiento para controlar los efectos de estos procesos. Así mismo, se ha evidenciado la ocupación de cauces de quebradas, con la construcción de viviendas. Por otro lado muchas de las torrenteras presentan trabajos de encauzamiento con muros de mampostería.</p> | <p>Puede afectar viviendas ubicadas cerca y dentro de los cauces de torrenteras secas. Puede cortar la carretera Panamericana Norte en varios tramos, donde las torrenteras y cárcavas interceptan la carretera.</p> | <p>Realizar trabajos de limpieza de los cauces de torrenteras y quebradas. Encauzar y colocar defensas ribereñas en sectores donde se observe incidencia de los flujos (Colocar gaviones y enrocados donde sea necesario). Realizar el diseño de alcantarillas y puentes, que no impliquen el estrangulamiento de los cauces, ya que puede propiciarse los procesos de erosión de los estribos. Realizar un mantenimiento y limpieza constante de cunetas, pontones y alcantarillas. Colocar badenes de ser necesario. Contar con maquinaria pesada a disposición, que permita una rápida rehabilitación de los tramos de carretera afectados. Colocar trinchos o barreras transversales a los cauces de las torrenteras, para controlar los procesos de socavación y pérdida de terreno.</p> |

**Panamericana Norte entre quebrada Plateritos, Cancas, desvío Punta Sal. (a).- Quebrada que cruza la Panamericana Norte a un costado del desvío ha Punta Sal, se puede observar la utilización del puente como vivienda, por esta torrentera discurren flujos excepcionales. (b).- Poblado de Cancas, torrenteras secas, por donde discurren flujos de lodo y cruzan la Panamericana Norte a la altura del km 174+397. (c).- Quebrada por donde excepcionalmente discurren flujos de lodo y detritos, se observa los muros de encauzamiento a la margen izquierda, sector Señor de los Milagros.**

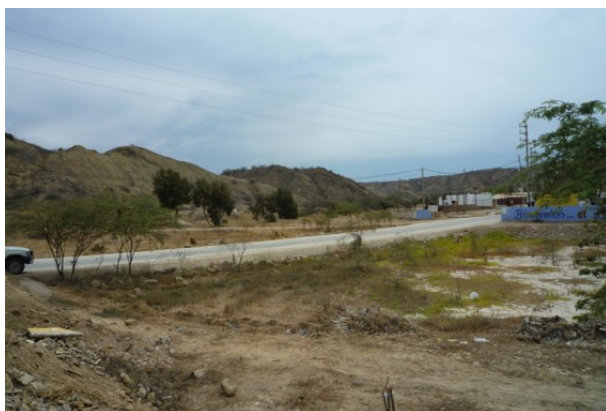
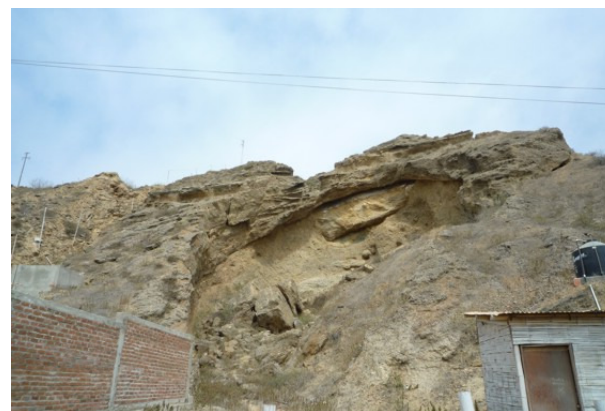
**Punta Sal. (a).- Carretera de acceso a Punta Sal, donde se construyó un badén, para permitir el paso de flujos de lodo excepcionales. Estos flujos también pasan cerca de viviendas. Se han colocado enrocados y gaviones en sus márgenes. (b).- Caída de rocas, desde los acantilados, pueden afectar viviendas ubicadas al pie.**

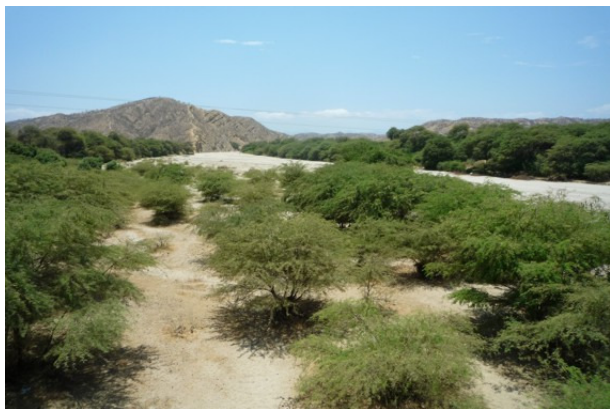
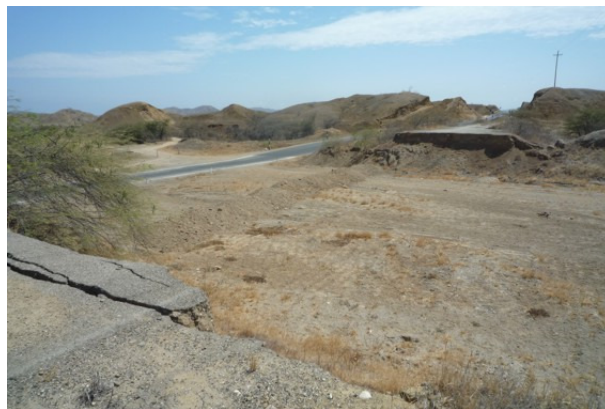
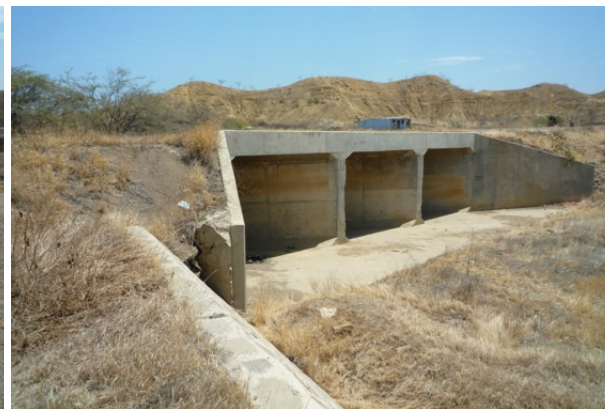
| <p>Panamericana Norte km 154+400 al km 165+600</p> <p>(Zorritos)</p> <p>19</p> | <p>Tramo de unos 11,2 Km de la Carretera Panamericana Norte, donde se presentan varias torrenteras y tres quebradas principales (Quebradas Seca, La Noria y Carpitás), las cuales durante largos periodos de tiempo permanecen inalterables, debido a la escasa precipitación pluvial de la zona, donde solo se alteran las rocas y se acumula material suelto en las ladera y cabeceras de las quebradas. Esta condición cambia drásticamente cuando se presenta el fenómeno El Niño, produciéndose precipitaciones excepcionales que posibilitan la formación de flujos de detritos y flujos de lodo, que acarrearán todo el material suelto acumulado en las cuencas de recepción de las quebradas. En estos flujos erosionan y destruyen tramos de la carretera, puentes, pontones y alcantarillas, por rebalse de las aguas sobre estas obras, o porque se estrangulaban los cauces de las quebradas para construir los puentes.</p> | <p>Se ha producido la destrucción de tramos de la carretera en varios puntos, donde ha sido necesario hacer variaciones por medio de la construcción de badenes.</p> | <p>Realizar trabajos de limpieza de los cauces de torrenteras y quebradas. Encauzar y colocar defensas ribereñas en sectores donde se observe incidencia de flujos (Colocar gaviones y enrocados en zonas donde sean necesarios). Reparar los gaviones, enrocado y muros de encauzamiento de concreto para evitar deterioros mayores y pérdida total de la defensa. Realizar el diseño de alcantarillas y puentes, que no impliquen el estrangulamiento de los cauces, ya que puede propiciarse los procesos de erosión de los estribos y de las márgenes. Realizar un mantenimiento y limpieza constante de los pontones y alcantarillas de torrenteras pequeñas, ya que estas pueden estar obstruidas por flujos antiguos secos y acumulados, propiciándose los embalses y reboses que pueden destruir la plataforma de carretera asfaltada. Contar con maquinaria pesada a disposición, que permita una rápida rehabilitación de los tramos de carretera afectados. Colocar trinchos o barreras transversales a los cauces de las torrenteras para controlar los procesos de socavación y pérdida de terreno.</p> |

**Panamericana Norte km 154+400 al km 165+600. (a).- Quebrada Seca, por donde discurren flujos de lodo excepcionalmente. (b).- Panamericana Norte, km 154+500 del tramo Sullana-Tumbes, cortado por flujo de lodo, se ha tenido que variar el trazo. (c).- Torrentera que se activa excepcionalmente. Se observa colapso del muro de encauzamiento en la margen izquierda, Panamericana Norte km 157+502, sector El Paraje.**
