ESTUDIO GEOAMBIENTAL EN LA
CUENCA QUILCA-VÍTOR-CHILI

REPORTE PRELIMINAR
DE ZONAS CRÍTICAS
POR PELIGRO GEOLÓGICO

(Región Arequipa)

2012

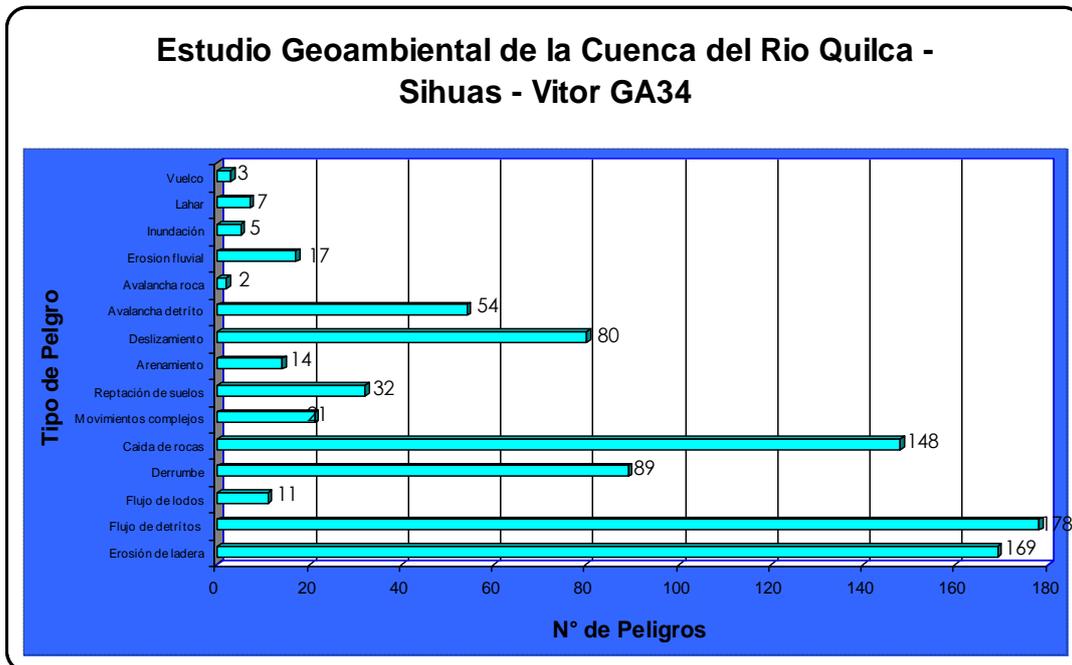
Figura 1. Frecuencia de peligros geológicos en la cuenca.

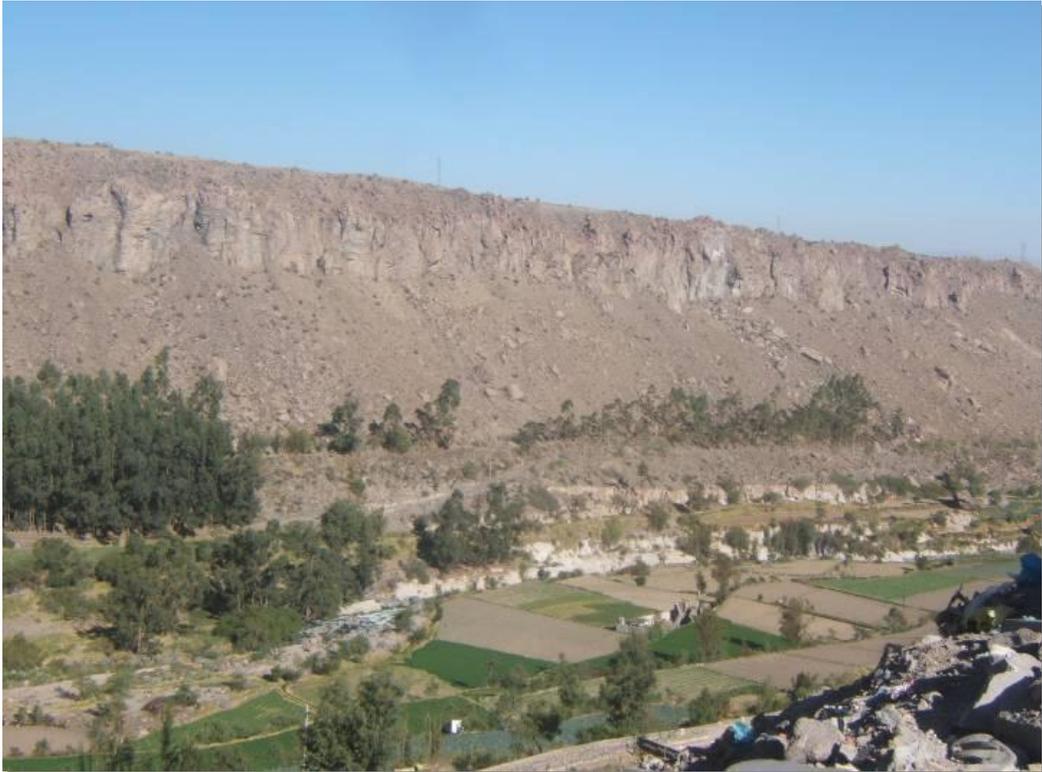
Foto 1. Río Chili (margen izquierda), se observa caída de rocas puede afectar cultivos, y canal de regadío

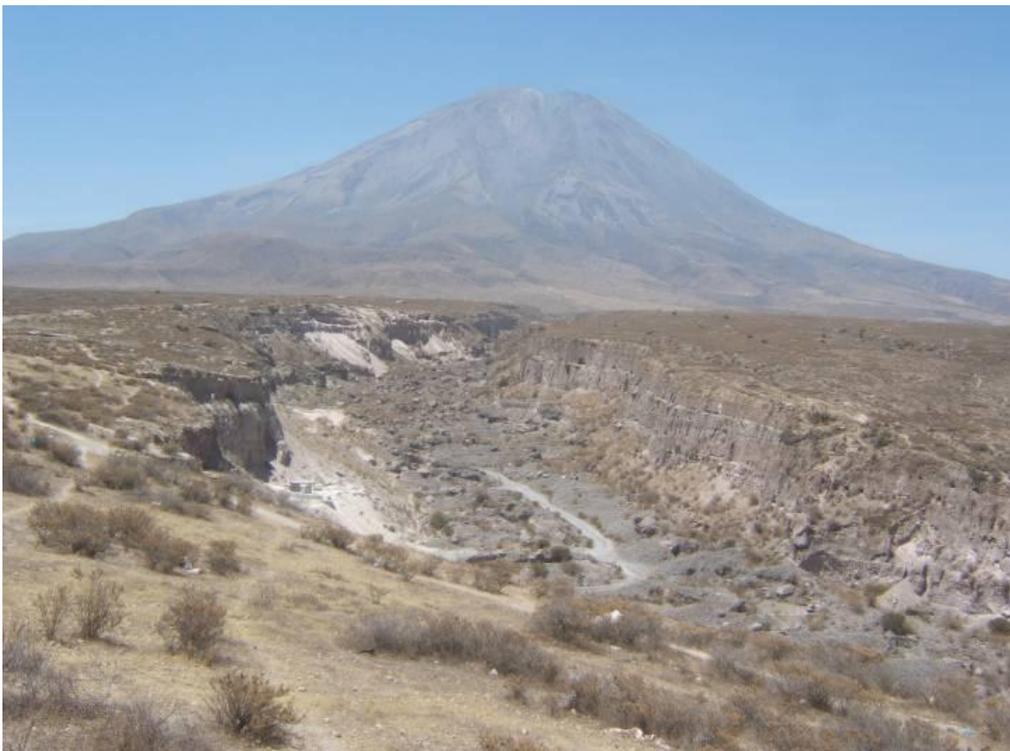
Foto 2. Sector Chilina, sujeta a derrumbes, flujos de detritos y erosión fluvial. Esta quebrada llega a desembocar en la ciudad de Arequipa.

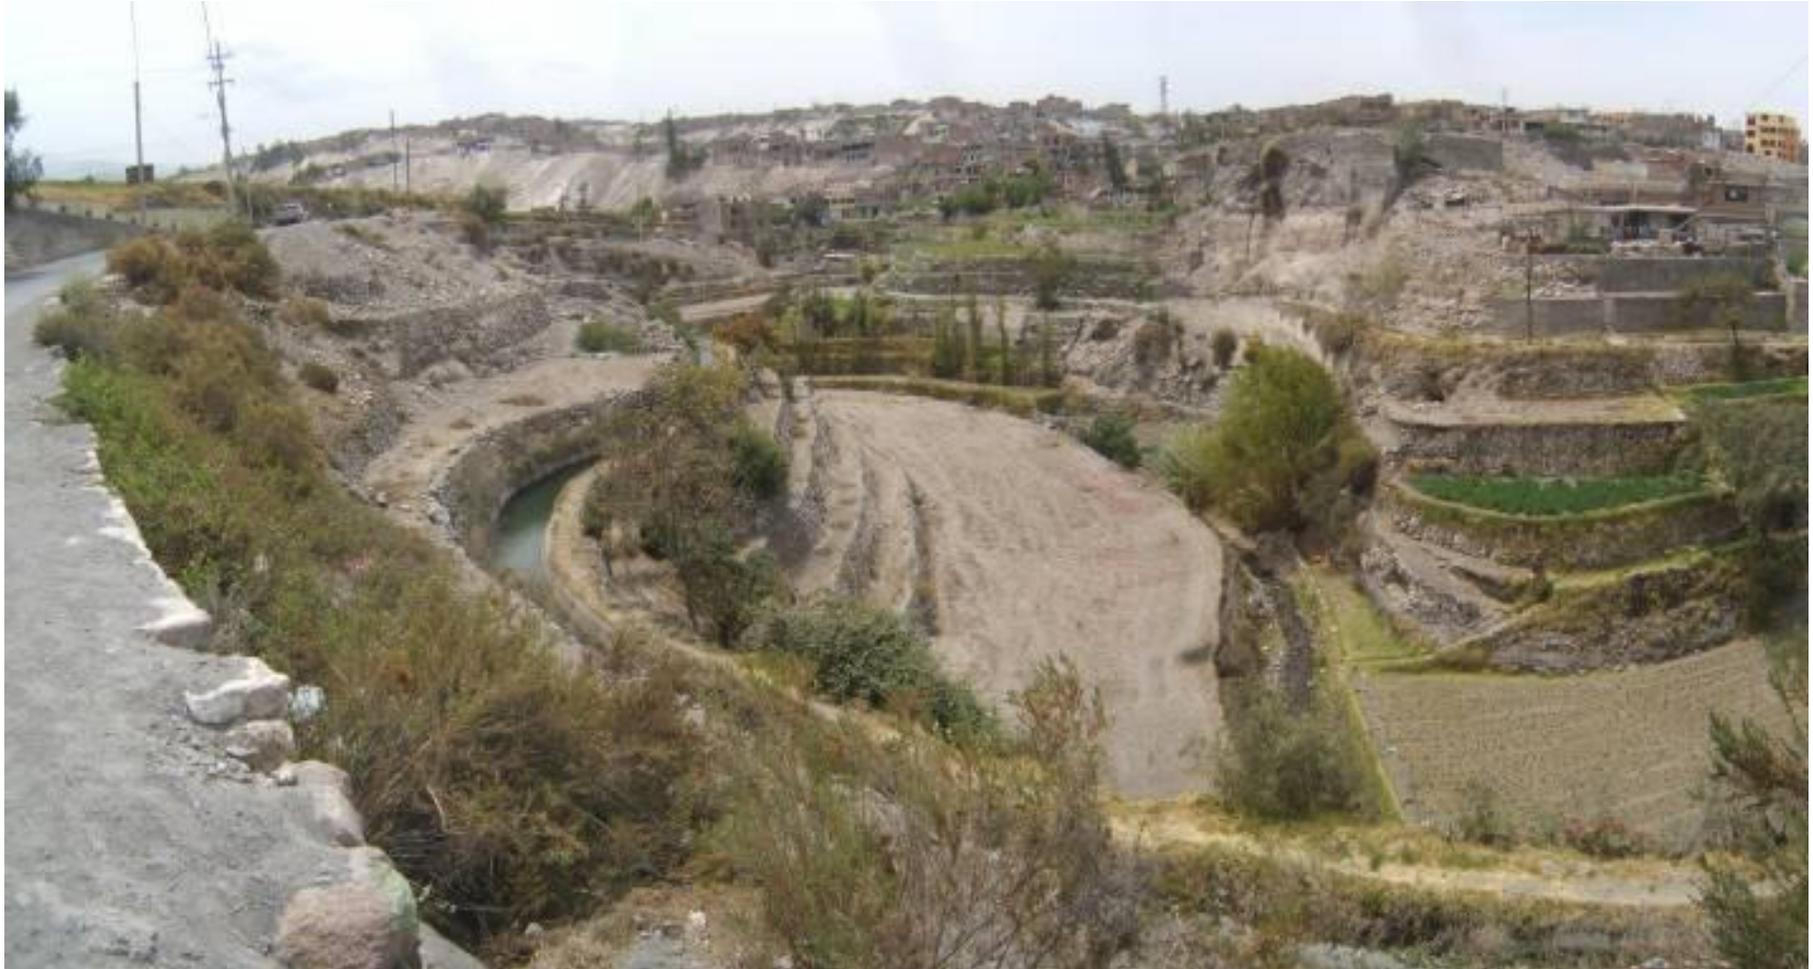
Foto 3. Flujo de detritos en la quebrada Peral, por la presencia de lluvias excepcionales afectaría canal de riego y terrenos de cultivo

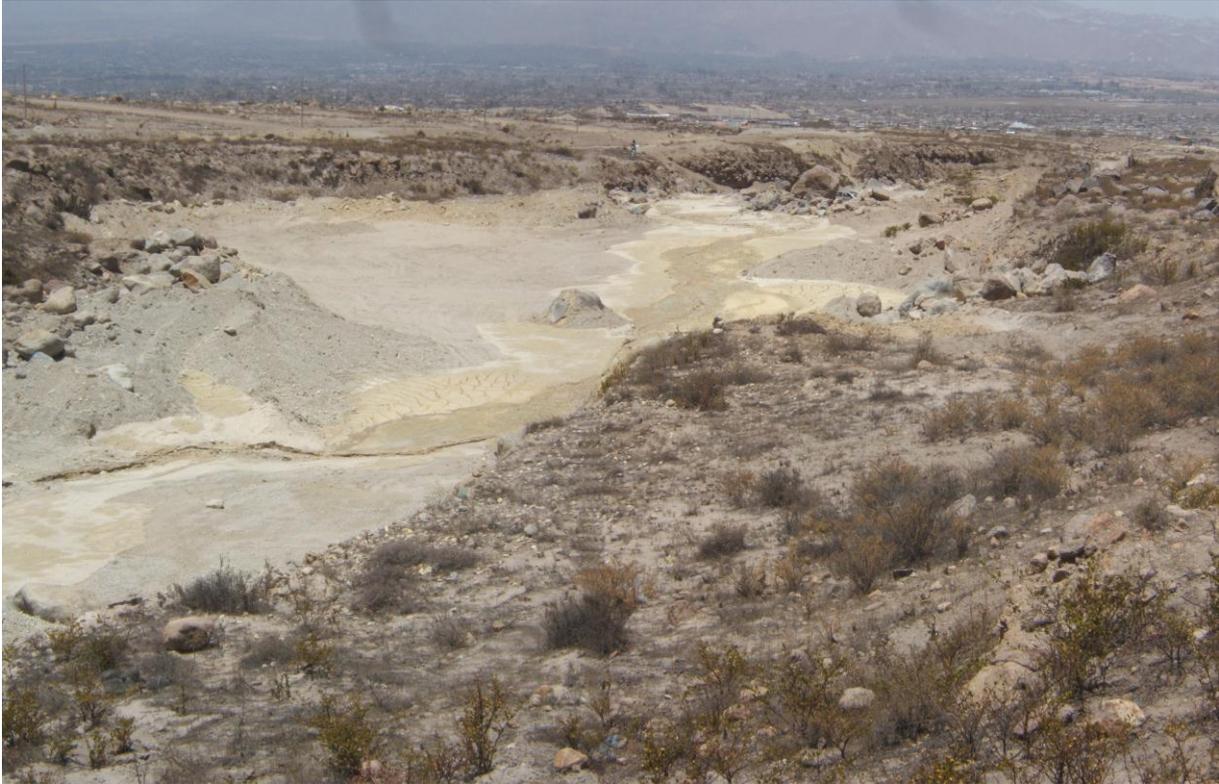
Foto 4. Quebrada Azufra. Nótese en color amarillo, depósito del último flujo de pequeña dimensión que descendió por su cauce.

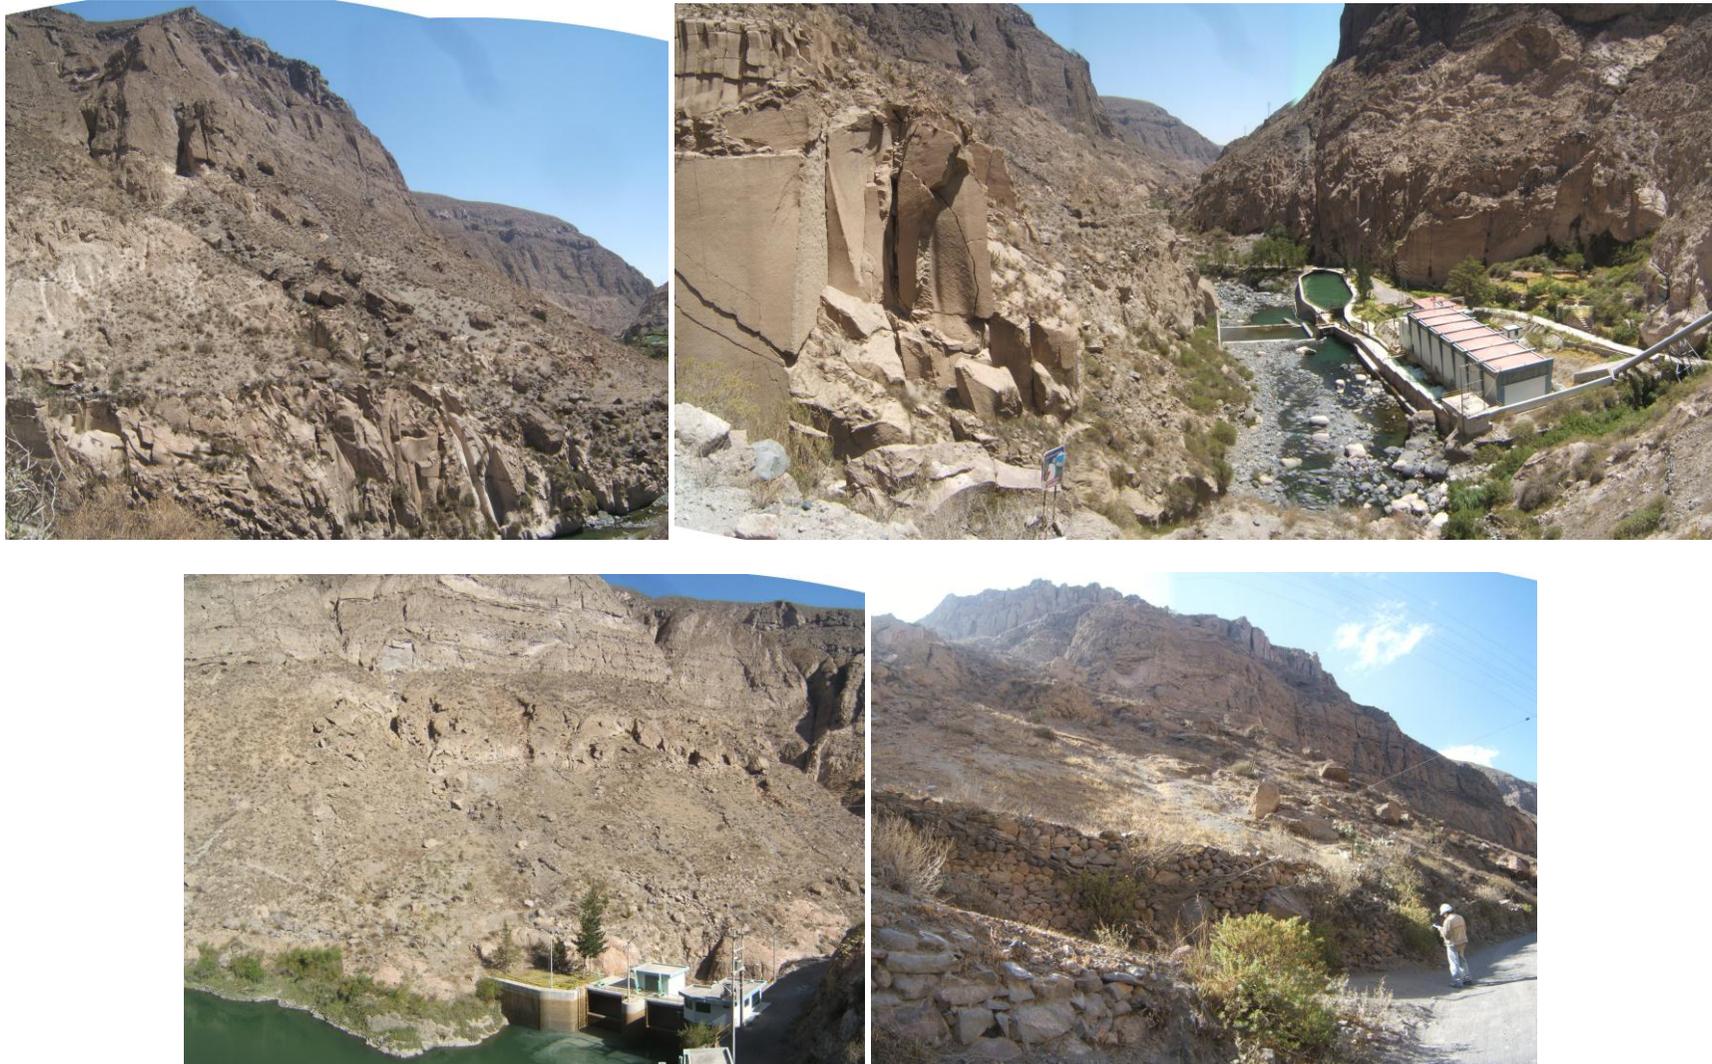
<p>Río Chili/Central Hidroeléctrica Charcani Cayma 8194400 / 232075 (08)</p>	<p>Área sujeta a caída de rocas, derrumbes, flujos de detritos y deslizamientos Rocas volcánicas (lavas y tobas) fracturadas que muestra inestabilidad. Se identificaron derrumbes y deslizamientos antiguos y modernos. Por corte de talud en muchos sectores se presentaron caídas de rocas y derrumbes (sismo del 2001). Por lluvias de tipo excepcional se generaron flujos o avalanchas de detritos. Se observó, que en los frentes de lava se generan caídas de rocas. Al parecer algunos deslizamientos de tipo traslacional se reactivaron con el sismo del 2001.</p>	<p>Afectaría instalaciones de las centrales hidroeléctricas, y carretera afirmada que comunica a las centrales hidroeléctricas y torres de alta tensión.</p>	<p>Realizar desquinche de rocas sueltas. Realizar estudios puntuales o locales para estabilizar taludes.</p>

Foto 5. Laderas y taludes propensos a caída de rocas y derrumbes en el cañón del río Chili (ambas márgenes) que obstaculizarían el tránsito y afectan las centrales hidroeléctricas en Charcani.

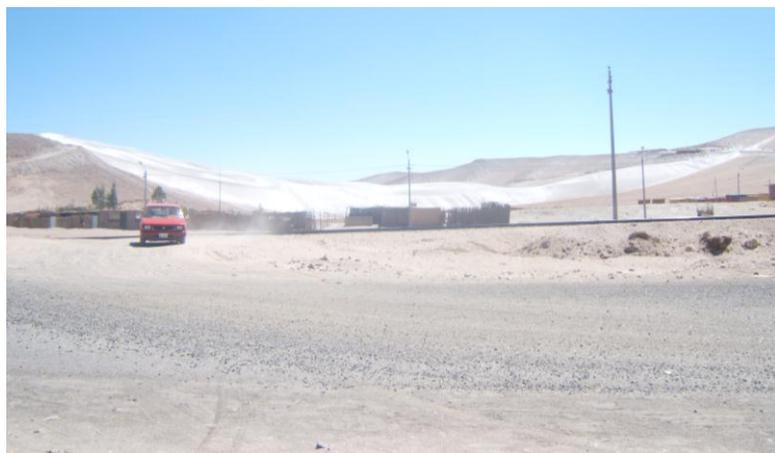
Foto 6. Arenamiento en carretera de ingreso a La Joya afecta zona urbana y cultivos

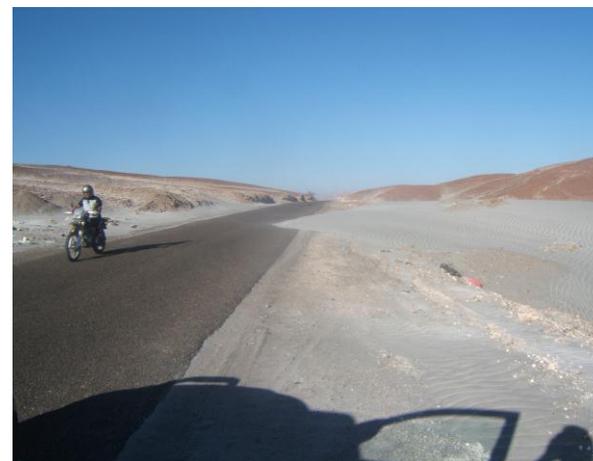
Foto 7: Arenamiento en de Pampa Repartición que afecta carretera La Cano.

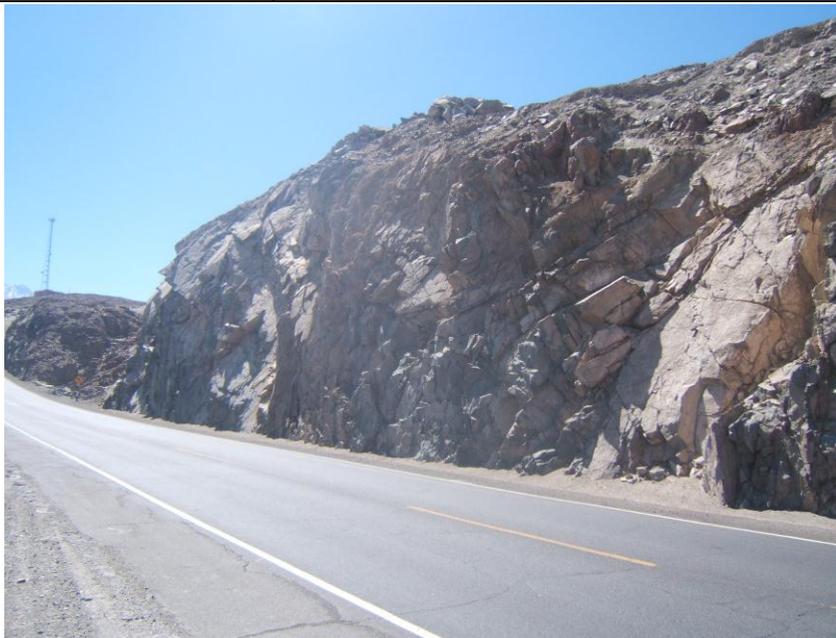
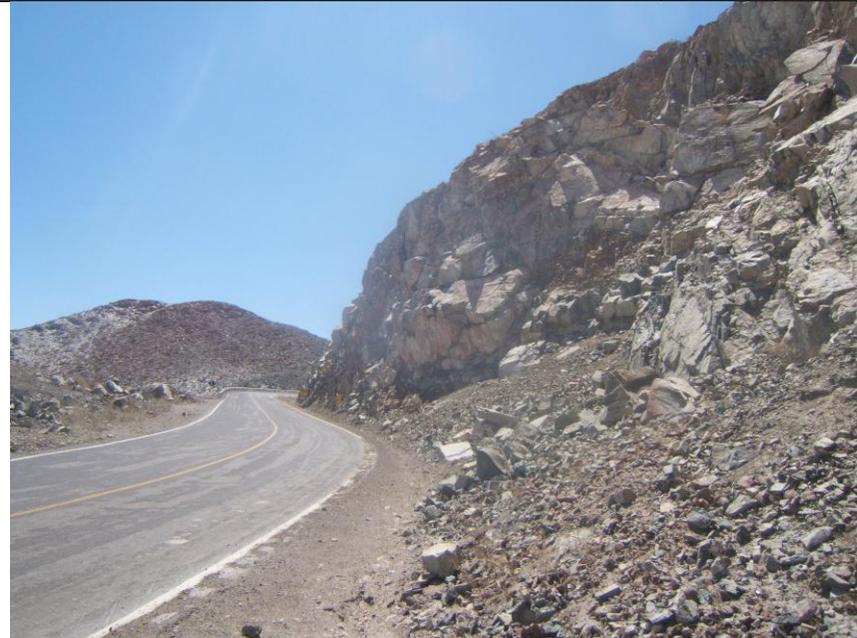
Fotos 8 y 9: Taludes propensos a caída de rocas y derrumbes en tramo de la variante de Uchumayo (Izq.). Rocas fracturadas, que pueden generar caídas de rocas. Antigua carretera Panamericana.

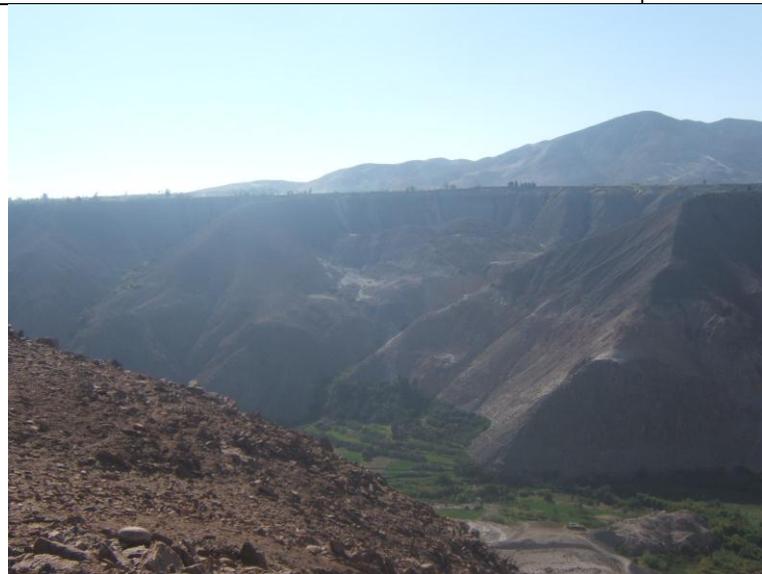
Foto 10. Deslizamiento rotacional en el río Vitor a su margen derecha

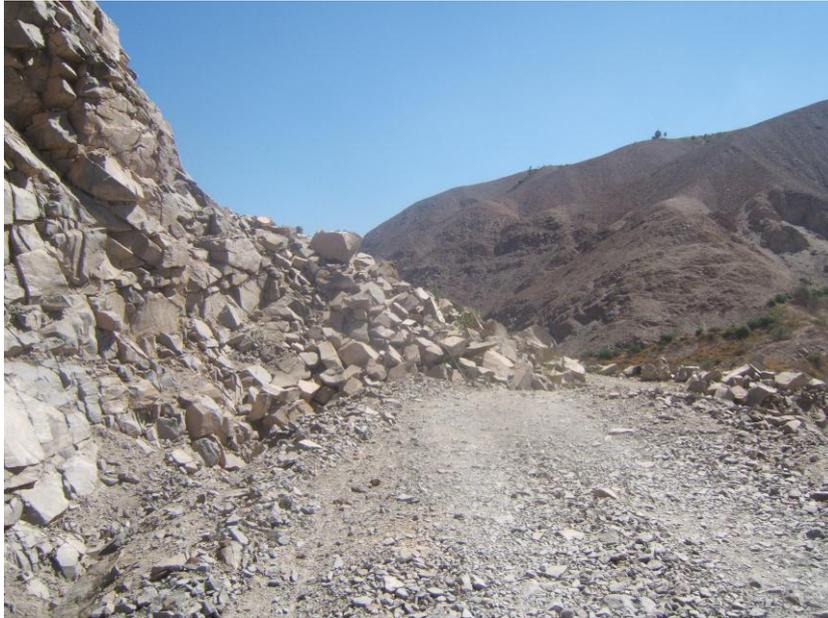
Foto 11: Derrumbes en el río Vitor (margen izquierda) interrumpiendo camino rural

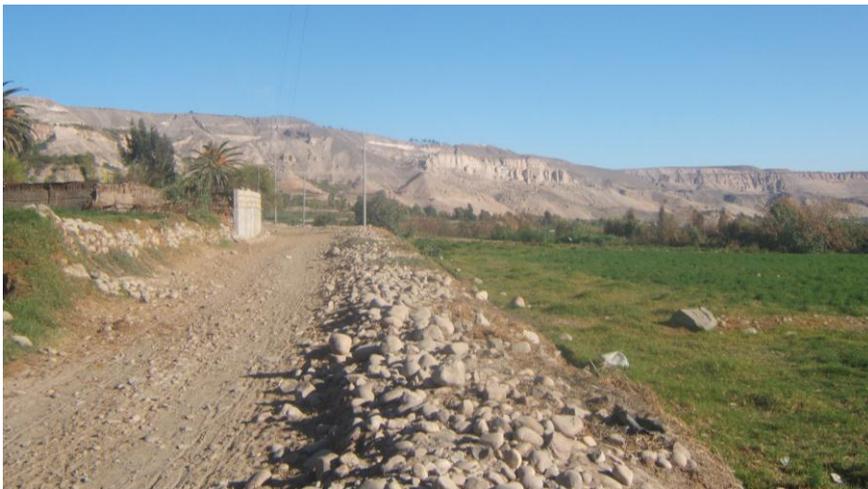
Foto 12. Sector La Cuesta a la margen izquierda del río Vitor se observa un deslizamiento antiguo

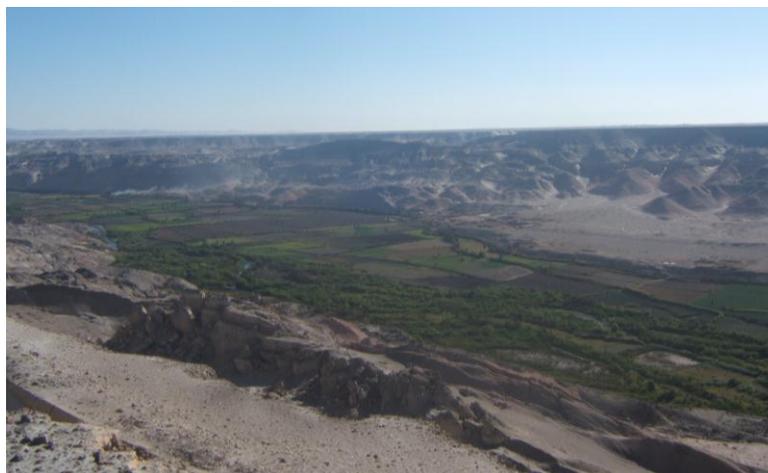
Foto 13. Deslizamiento y erosión de laderas (cárcavas) en el sector La Capilla, margen derecha del río Vitor.

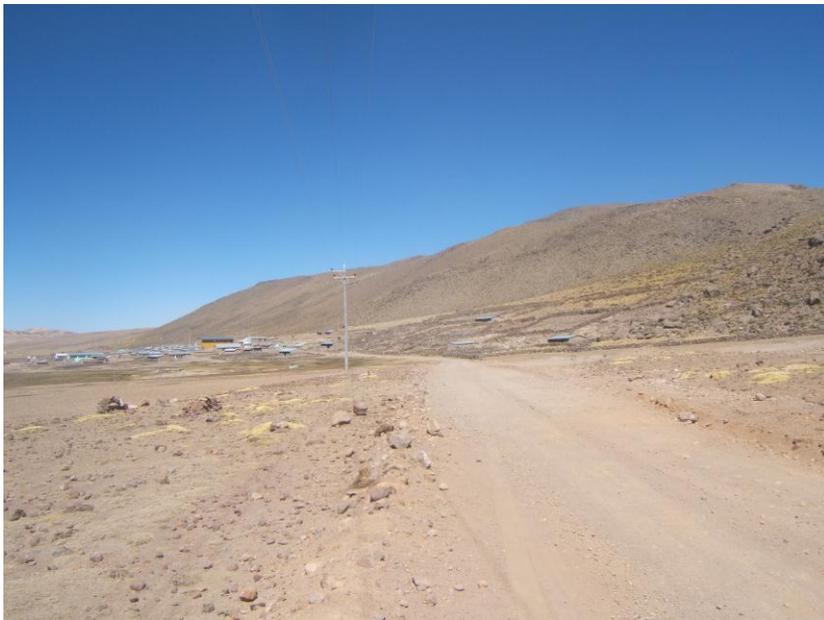
Pampa Patapampa- Parhuallani San Juan de Tarucani 8213457/294450 (21)	Zona sujeta a flujo de detritos, proveniente de las quebradas. Depósitos de huayco compuestos por material grueso en más del 50%, sobre el cual está asentado el poblado de Parhuallani. Ante lluvias de tipo ocasional o excepcional afectaría a viviendas ubicadas en el antiguo cauce de la quebrada	Pueden ser afectadas viviendas, de Parhuallani. ubicados en el cauce y depósito antiguo	Forestar con plantas nativas para estabilizar laderas. Colocar muros de atenuación de flujos en el cauce de la quebrada. Reubicar las viviendas ubicadas dentro del cauce de la quebrada.
Embalse El Frayle San Juan de Tarucani	Área sujeta a erosión de laderas. Rocas conformadas por tobas (de mala calidad) ante lluvias son de fácil erosión.	Afecta Embalse El Frayle incrementando el nivel de	En las zonas más afectadas construir

Foto 14. Abanico de flujo de detritos en pampa Patapampa donde se asienta el poblado de Parhuallani.

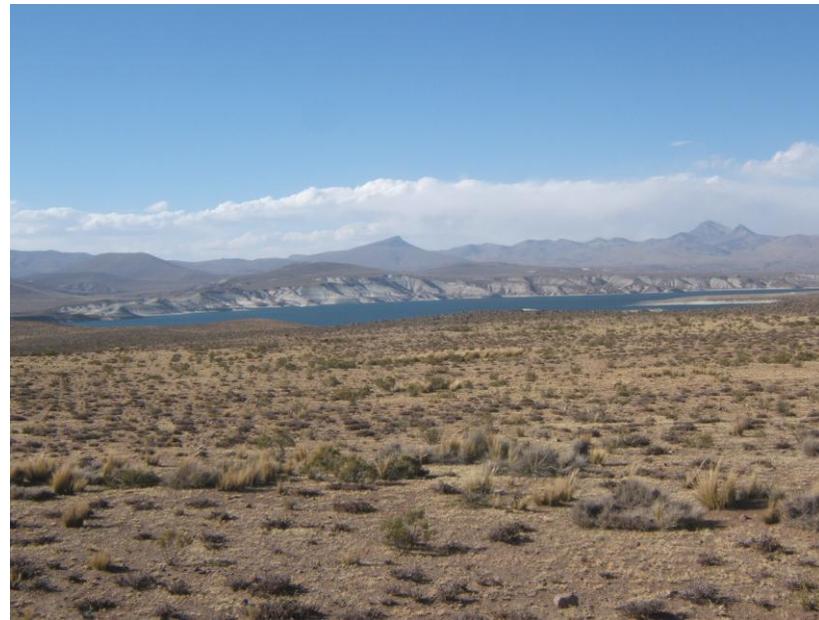
Foto 15. Erosión de laderas en los alrededores de la Represa el Frayle.

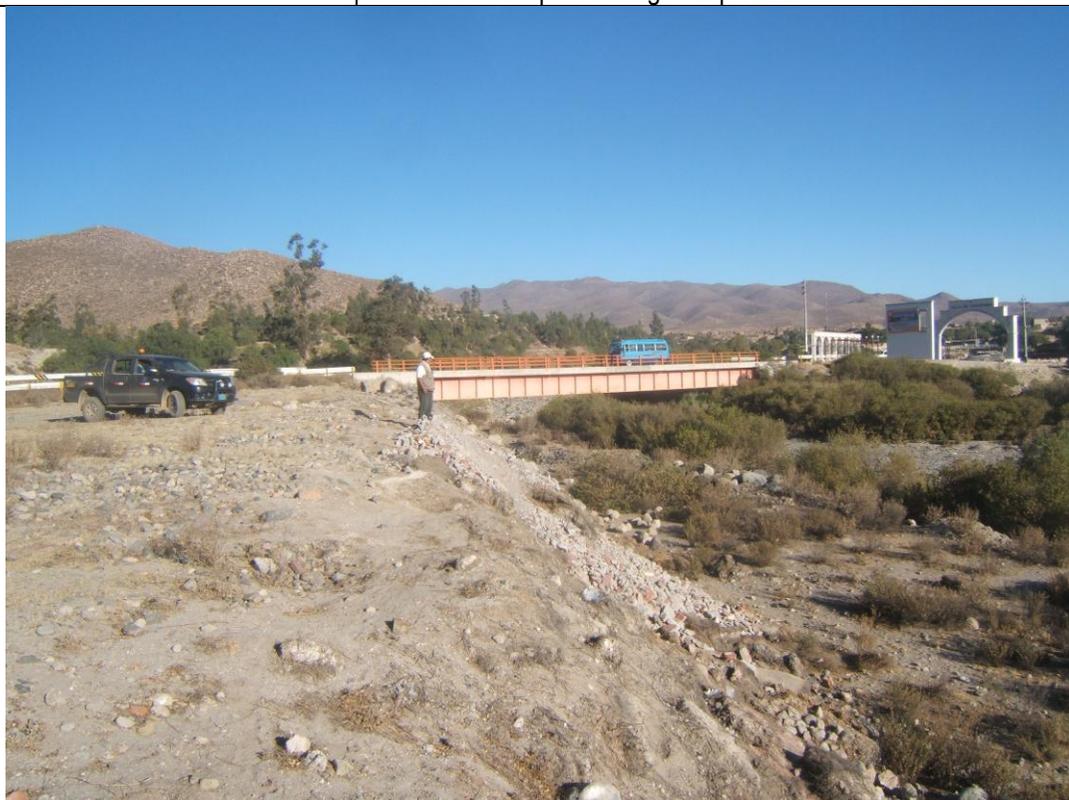
Foto 16. Río Yarabamba. Botadero de desmonte en la margen derecha que estrecha su cauce.

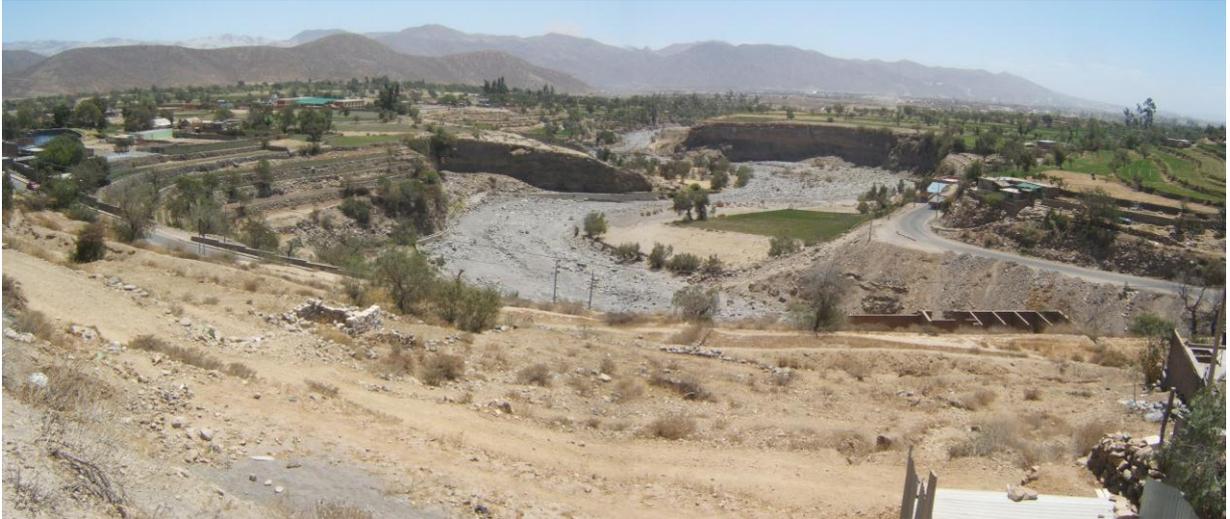
Foto 17. Erosión Fluvial en el río Mollebaya

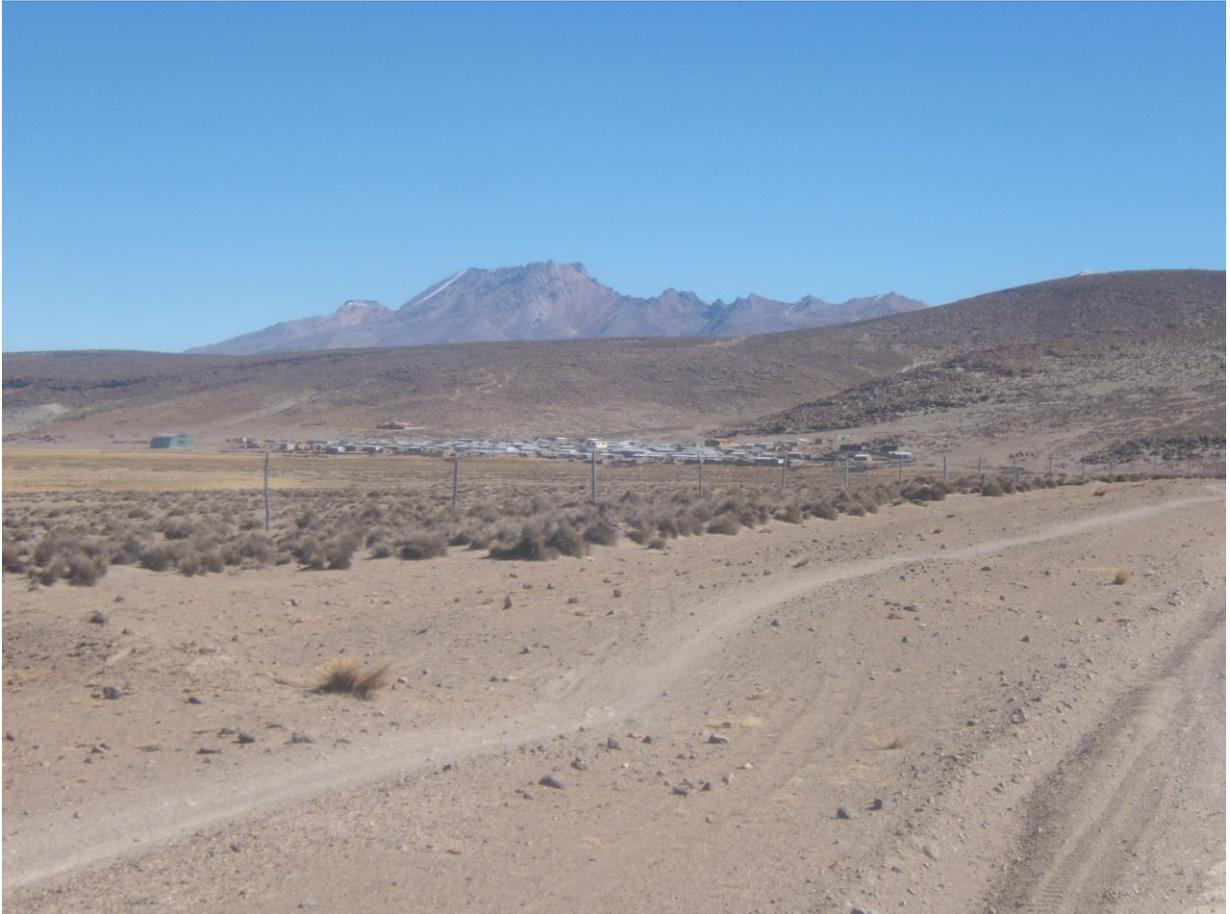
DISTRITO CHIGUATA			
Poblado de Tambo de Sal Arequipa Chiguata 8194175 / 270228 (26)	El área esta sujeta a la ocurrencia de flujos de detritos, durante las temporadas de lluvias ocasionales o excepcionales. En el cauce se evidencia material suelto compuesto por más del 50% de grueso, proveniente de un evento antiguo sobre el que esta asentado el poblado Tambo de Sal. No se observa ningún tipo de vegetación	Afectaría al poblado de Tambo de Sal, y tramo de carretera San Juan de Tarucani-Chiguata.	Canalizar la quebrada. Reubicar las viviendas ubicadas dentro del cauce de la quebrada. No construir más viviendas en el cauce de la quebrada.
La Calera - Canal Cangallo – Río Andamayo Paucarpata-Chiguata- Sabandía 8185109 / 241160 (27)	Área sujeta a derrumbes, erosión y flujo de detritos. Sustrato de mala calidad, ausencia de vegetación, pendiente de terreno, dinámica fluvial. Los factores detonantes son los movimientos sísmicos y precipitaciones pluviales. Se observa derrumbes antiguos ocurridos en la confluencia del río Andamayo y el canal Cangallo, eventos con longitud de arranque hasta de 300 m y altura de 20 m. Las quebradas son alimentadas por erosiones en cárcavas y estos generan flujos de detritos dejando depósitos los cuales son utilizados como canteras de agregados.	Eventos afectarían tramo de carretera, puente, y cultivo. Puede represar al río Andamayo.	Realizar medidas de sostenimiento, realizar excavaciones con criterio técnico para no inestabilizar el talud y forestar

Foto 18: Depósito antiguo de flujo de detritos donde se ubica el poblado de Tambo de Sal.

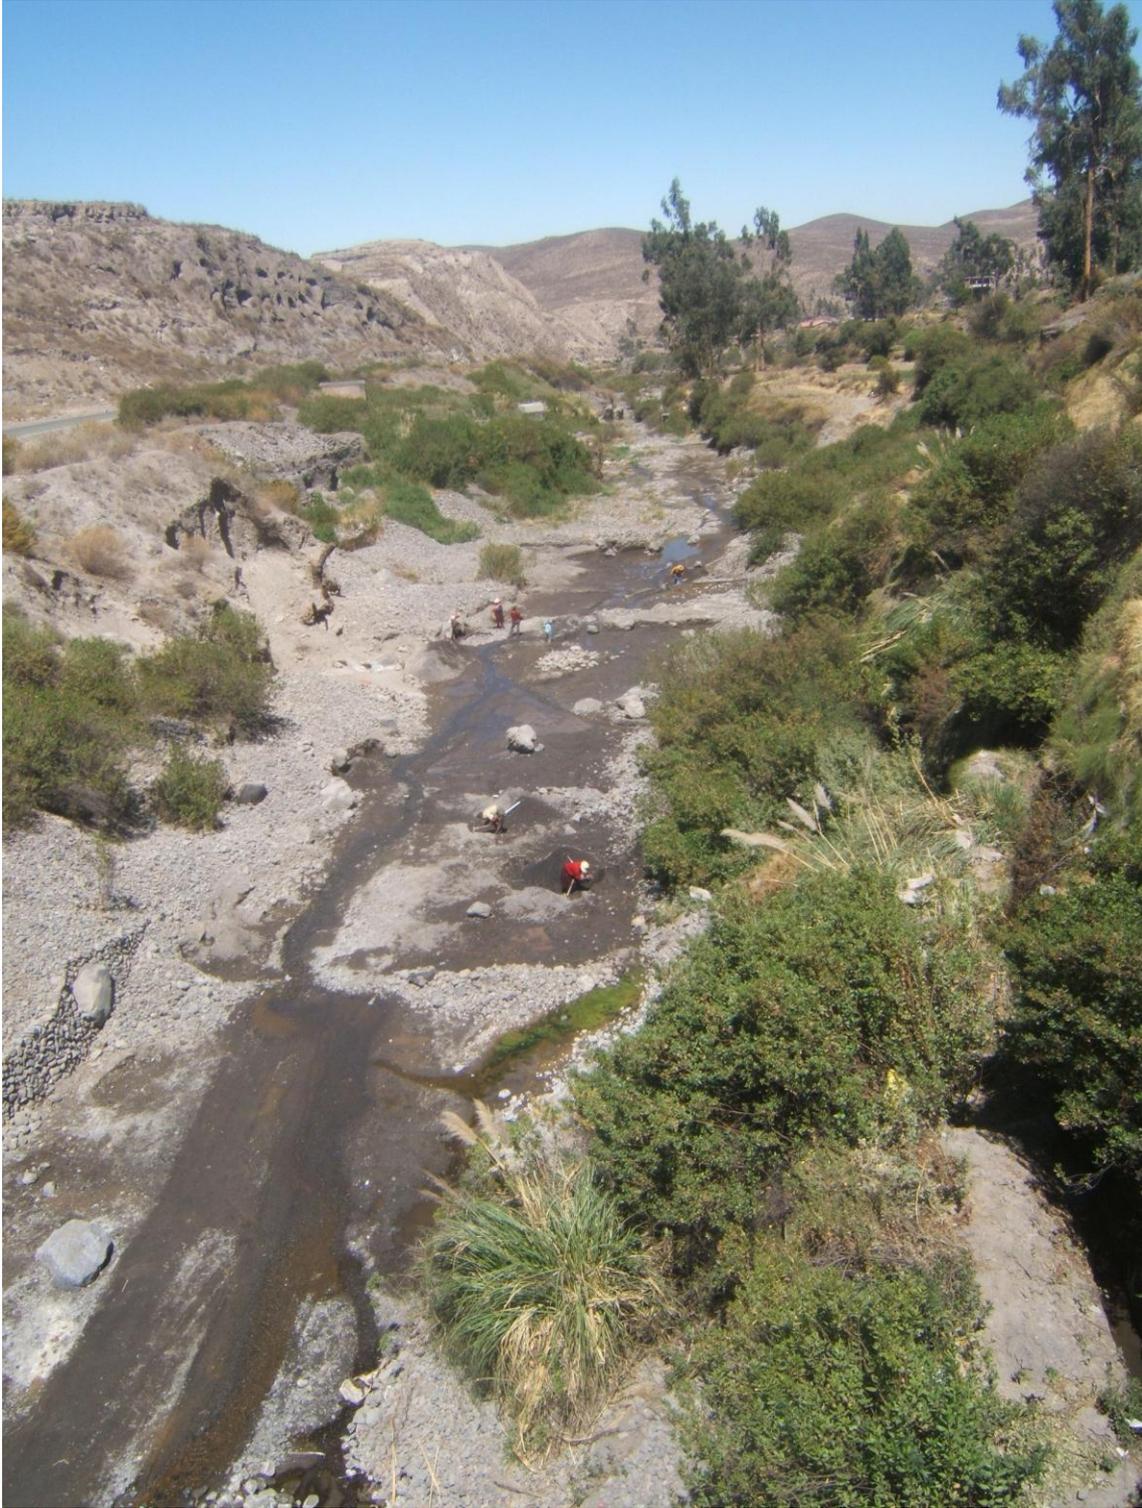
Foto 19. Canal Cangallo se observa derrumbes y erosión de laderas en las márgenes.

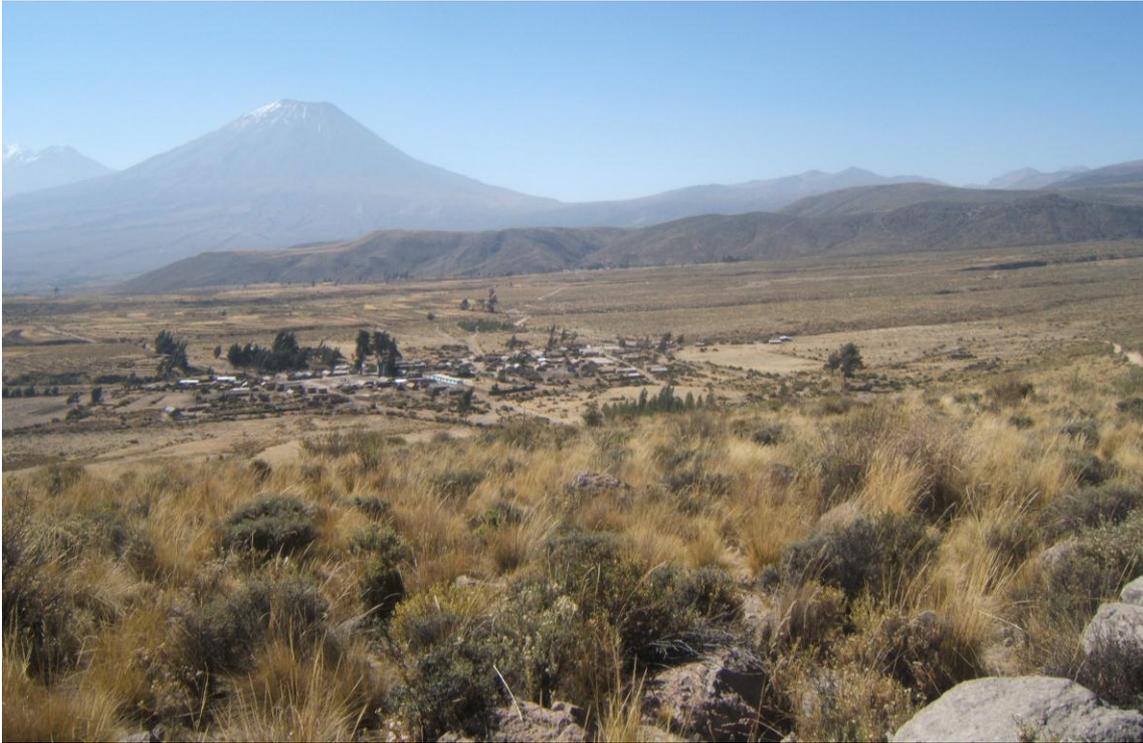
Foto 20. Poblado de Mosopuquio ubicado sobre un depósito de flujo antiguo

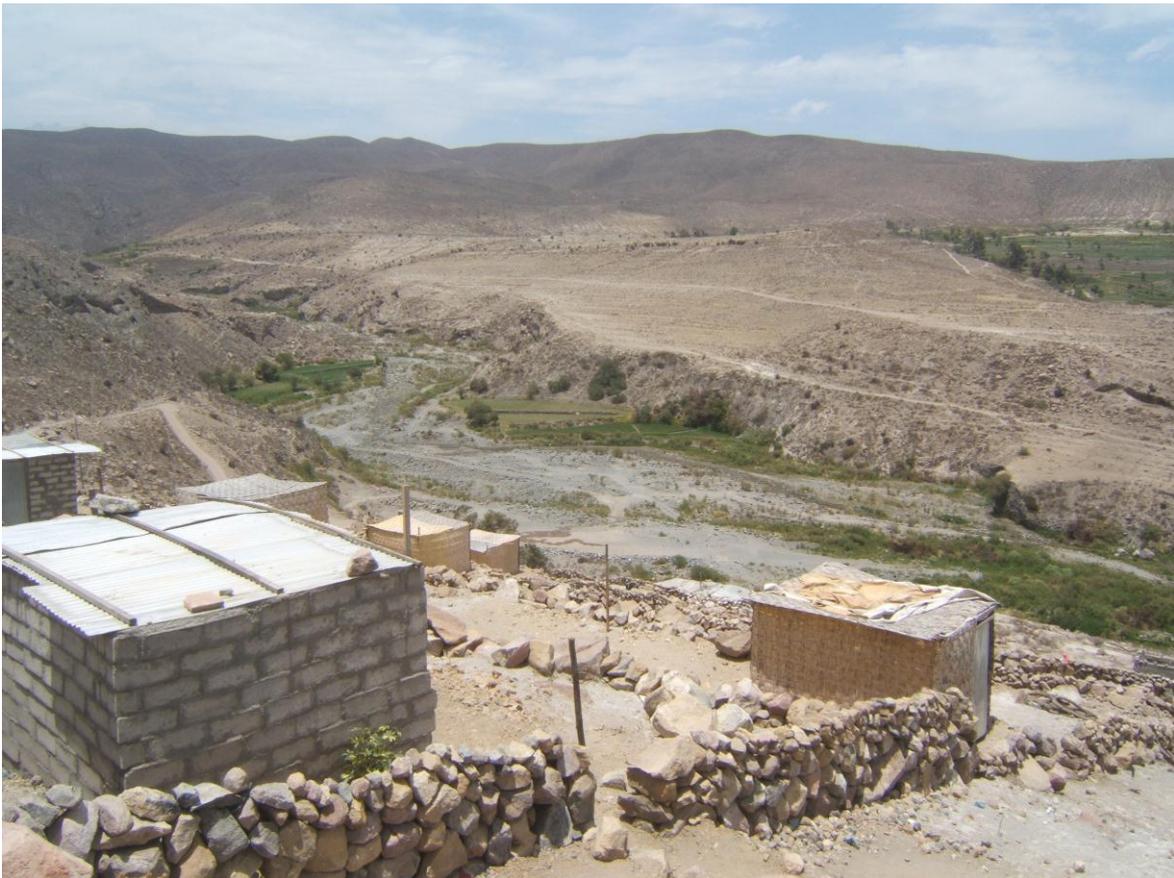
Foto 21. Erosión fluvial en es sector Albertazo.

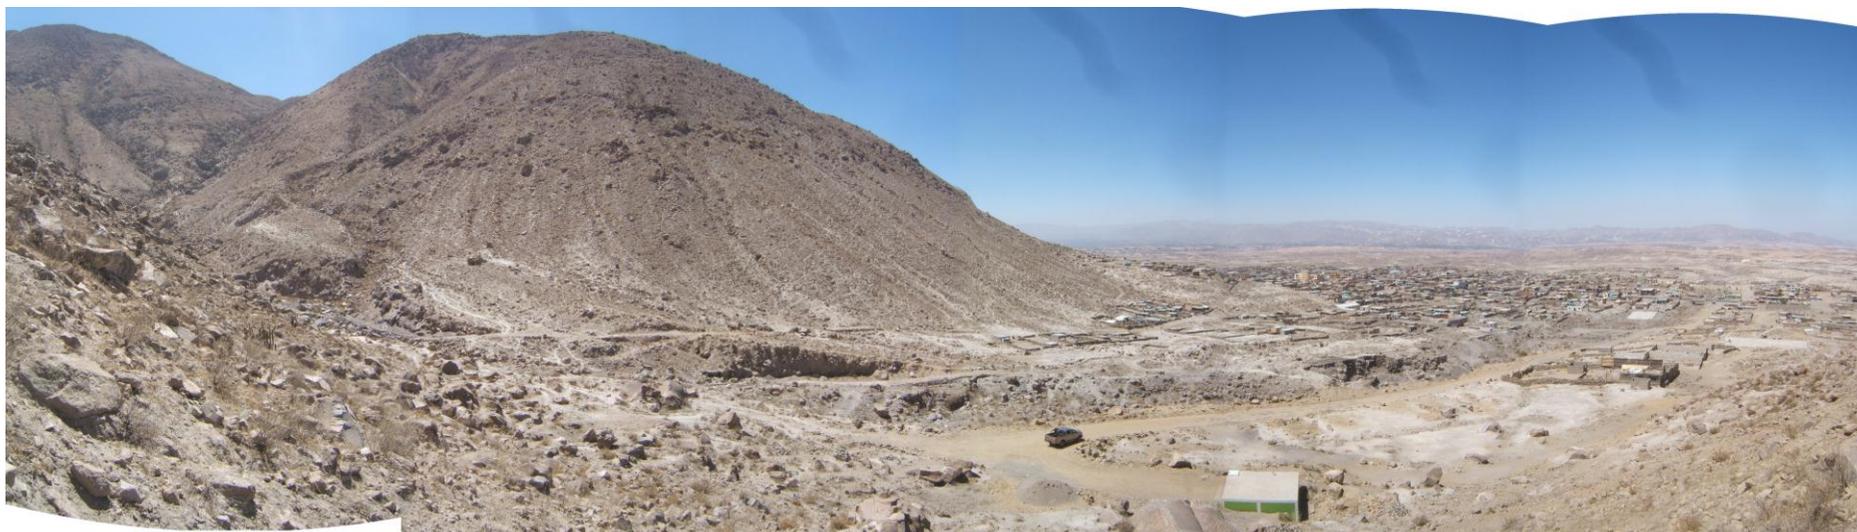
Foto 22. Zona susceptible a flujos de detritos y erosión en las laderas adyacentes al centro poblado de Ciudad de Dios.

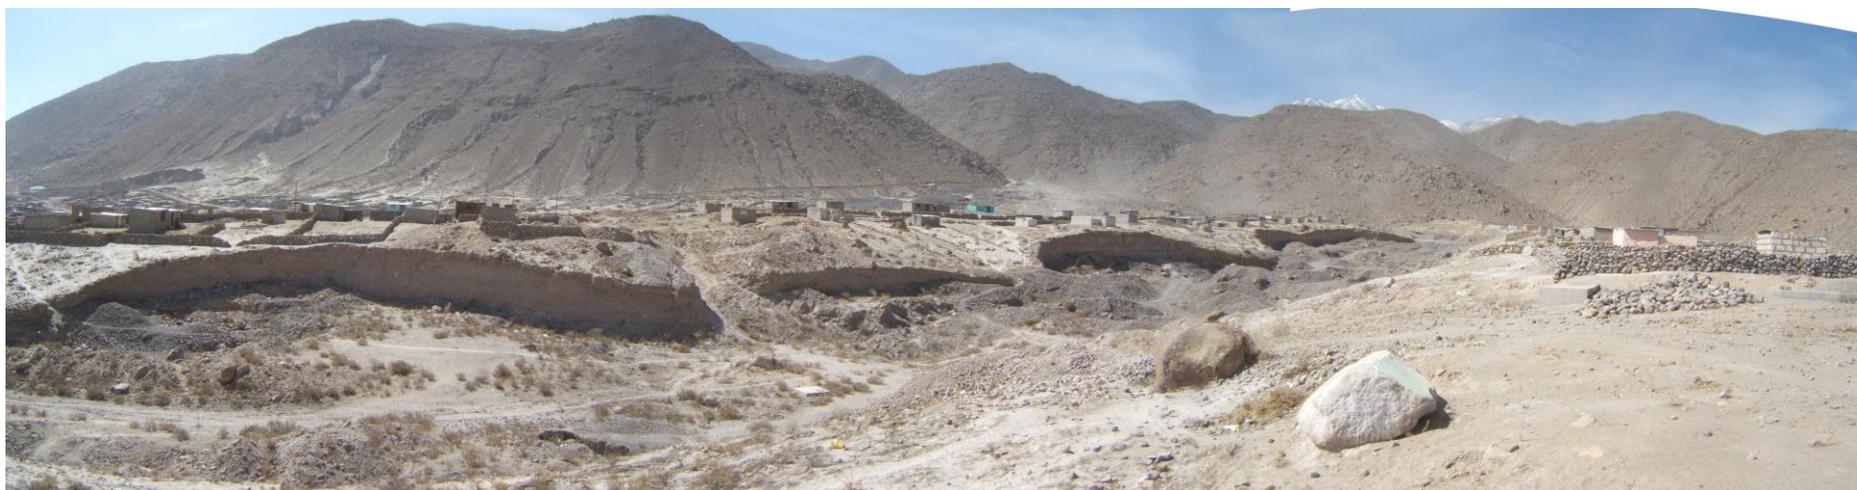
Foto 23: Erosión en cárcavas y posibilidad de ocurrencia de flujo de detritos en el sector Virgen de Chapi.

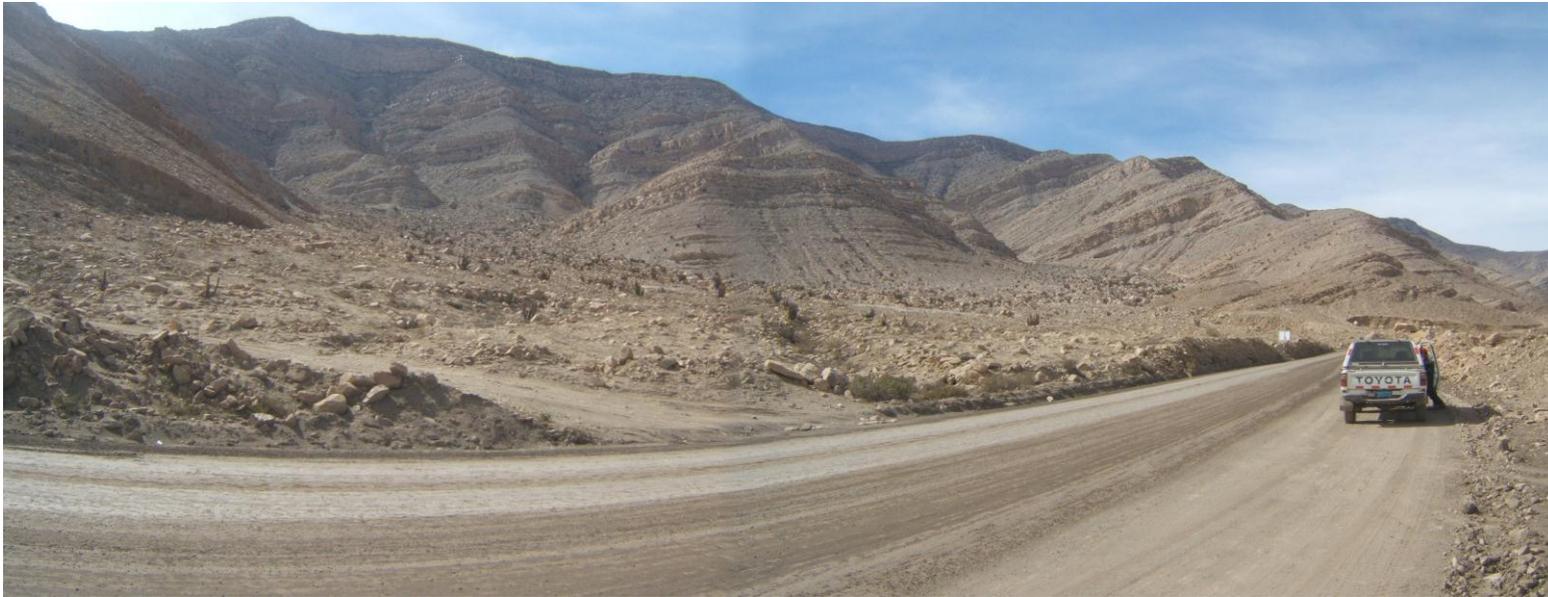
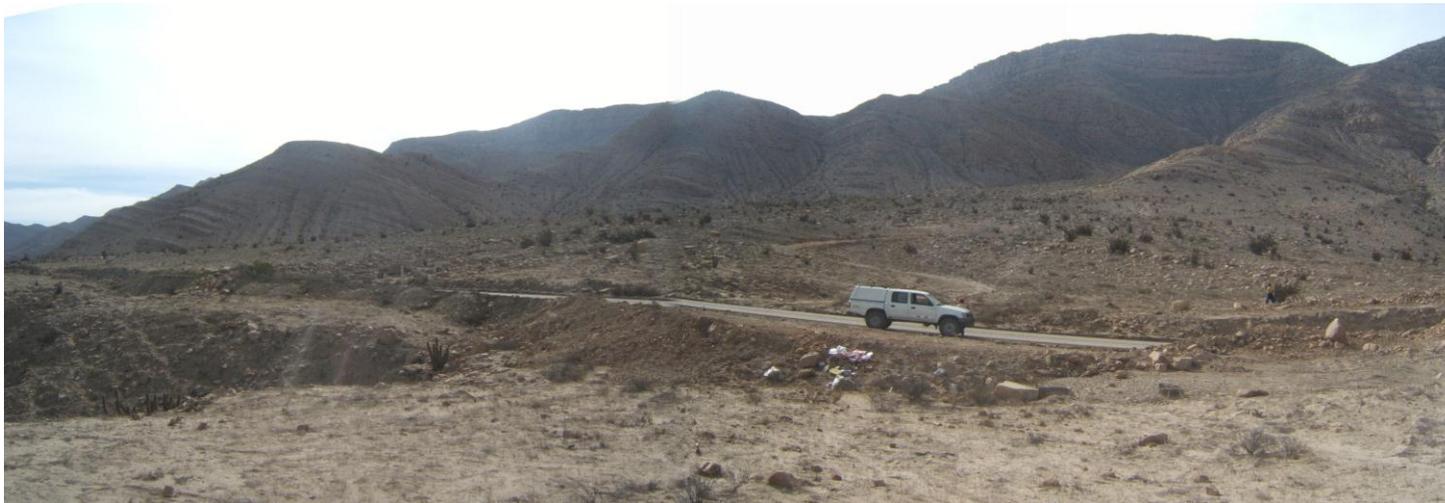
Foto 24 y 25. Flujos de detritos excepcionales que afectan tramo de carretera Yura-Huanca-Lluta, así como acceso a las canteras de la minas de calizas de Cementos Yura.
