ESTUDIO GEOAMBIENTAL EN LA
CUENCA QUILCA-VÍTOR-CHILI

REPORTE PRELIMINAR
DE ZONAS CRÍTICAS
POR PELIGRO GEOLÓGICO

(Región Arequipa)

2012

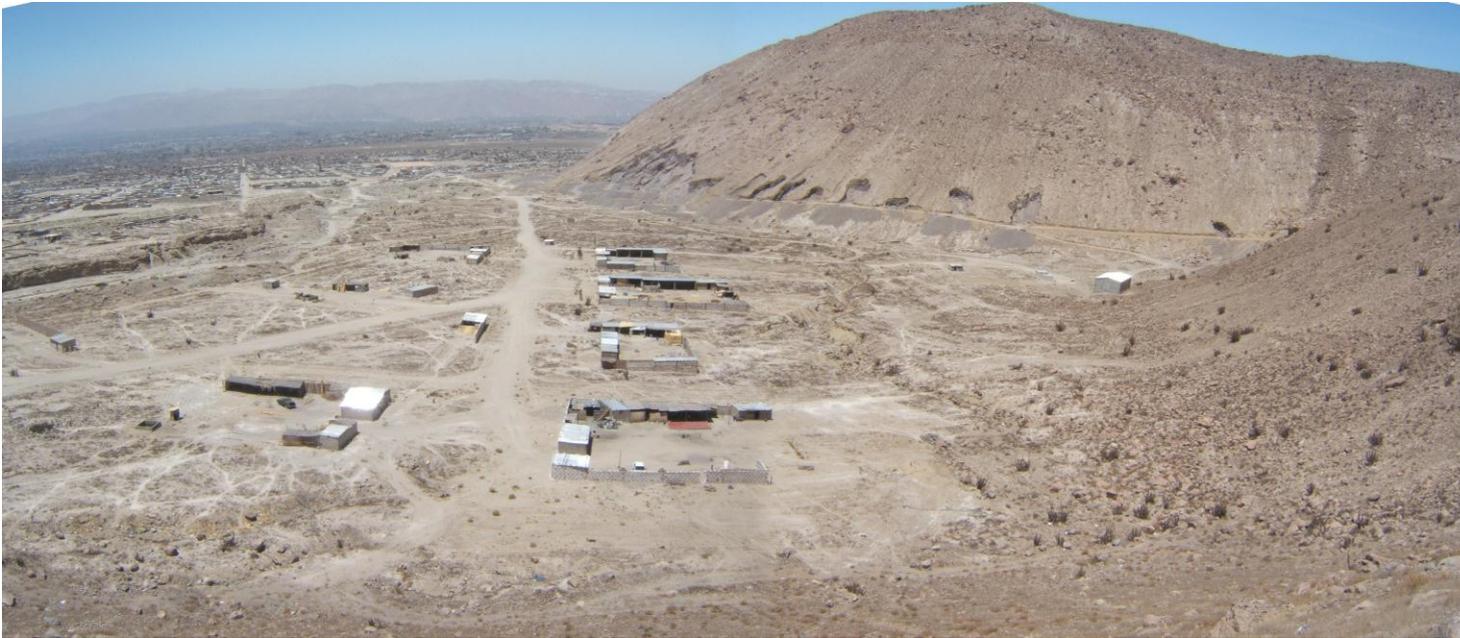
Foto 26. Flujo de detritos en la quebrada Azufrera - fundo Cabrería

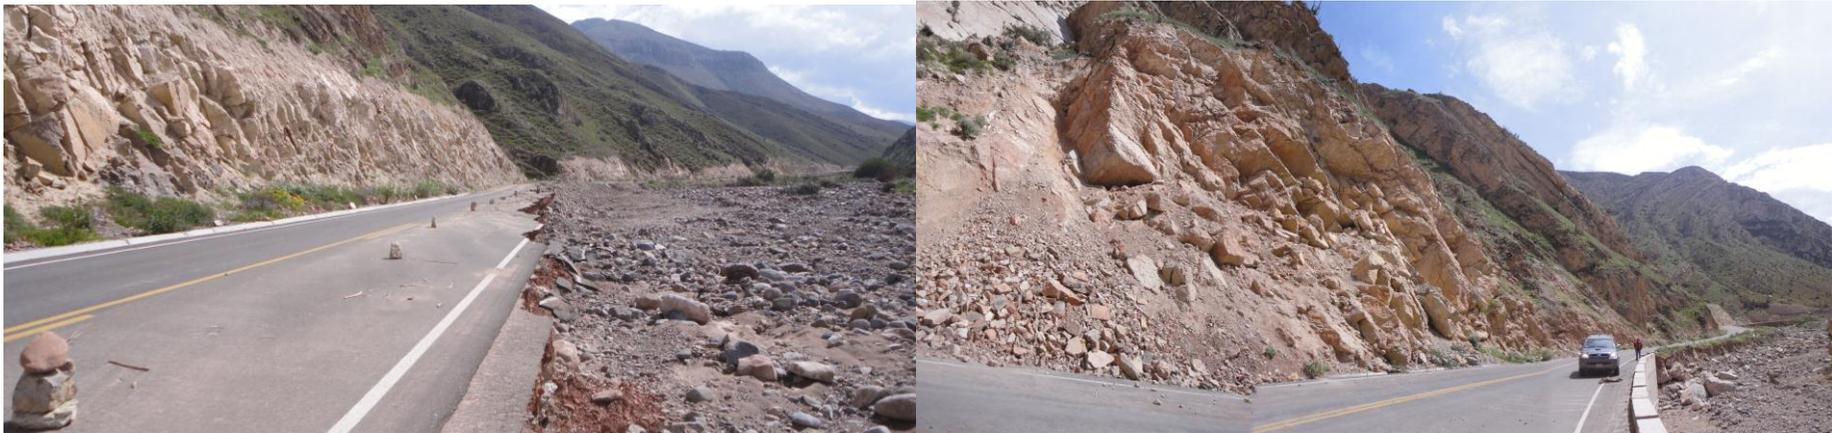
Foto 27 y 28.- Quebrada Liquirca, aumento su caudal en el periodo lluvioso 2012, generando erosión fluvial en la margen derecha, afectando tramo carretero Yura-Huanca en 100 m (Km 9+720).

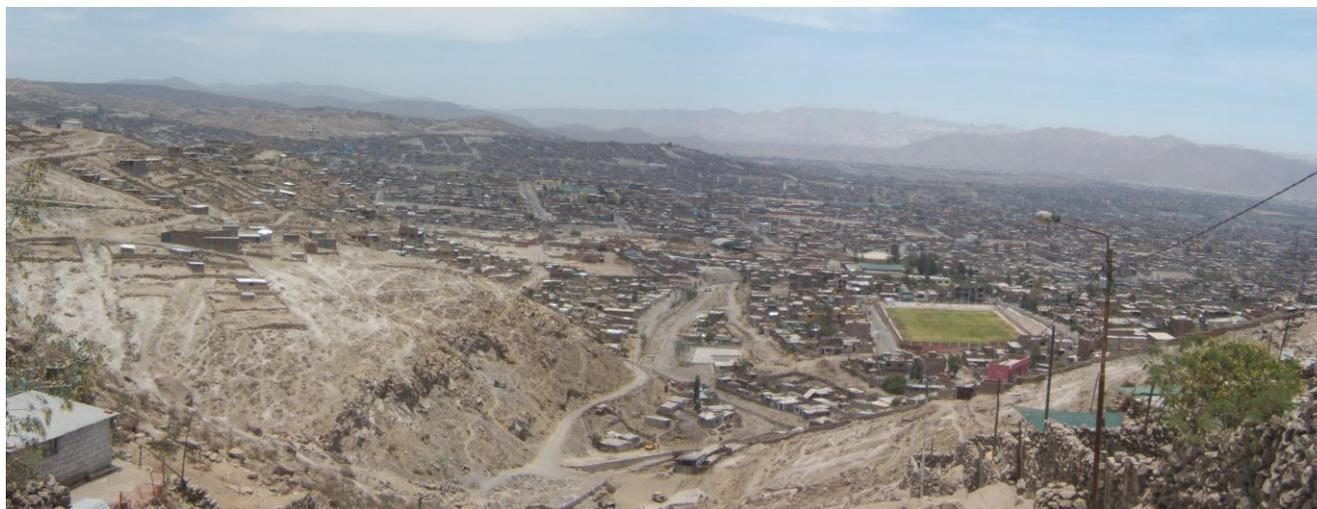
Foto 29. Caída de rocas, erosión y flujo de detritos en las laderas del cerro Pajonal, ocupadas por el sector de Villa Mirador.

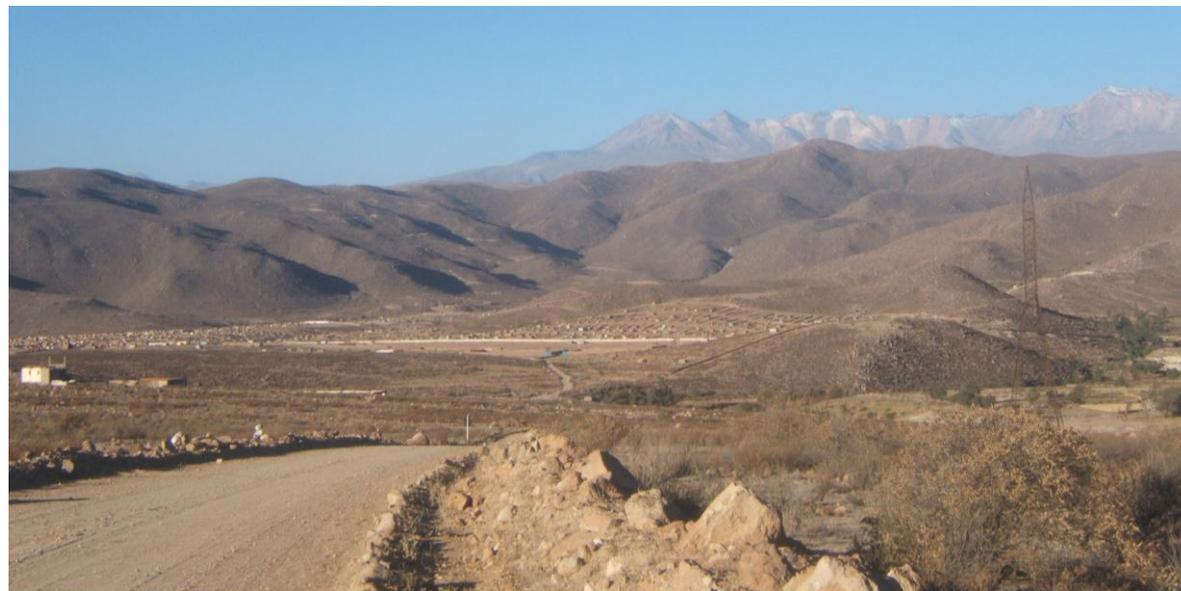
Foto 30. Quebrada Honda. Depósito de flujo antiguo donde se encuentra ubicado el poblado de Los Peregrinos del Chapi

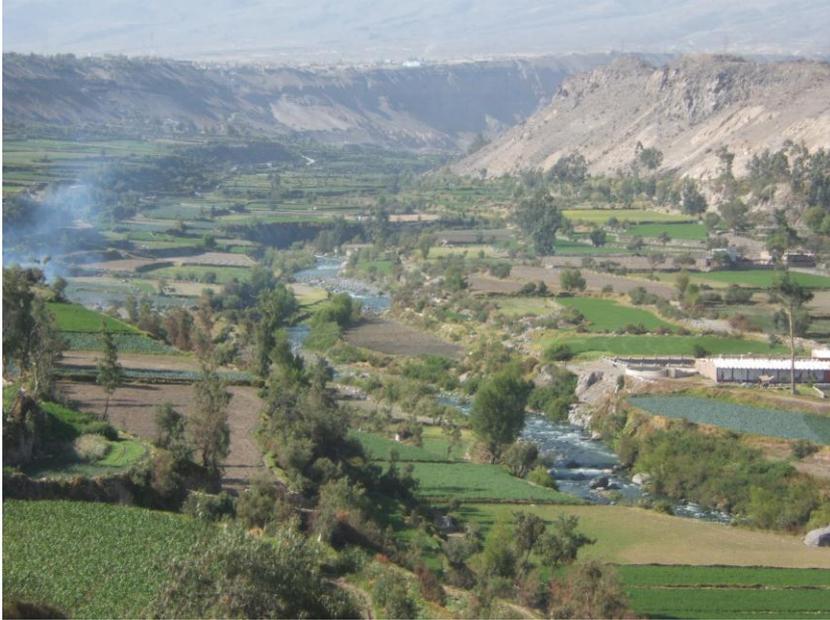
Foto 31. Erosión fluvial en el río Chili con lluvias excepcionales afectaría los cultivos.

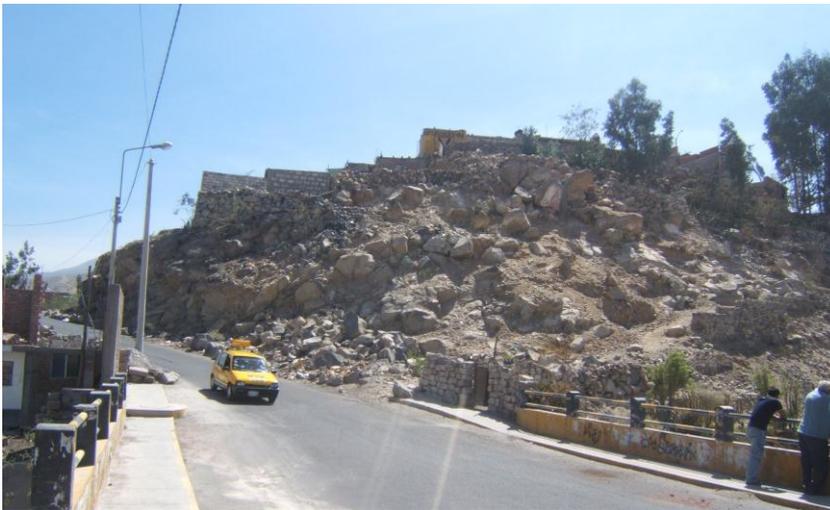
Foto 32. Caída de rocas en el sector la Rinconada

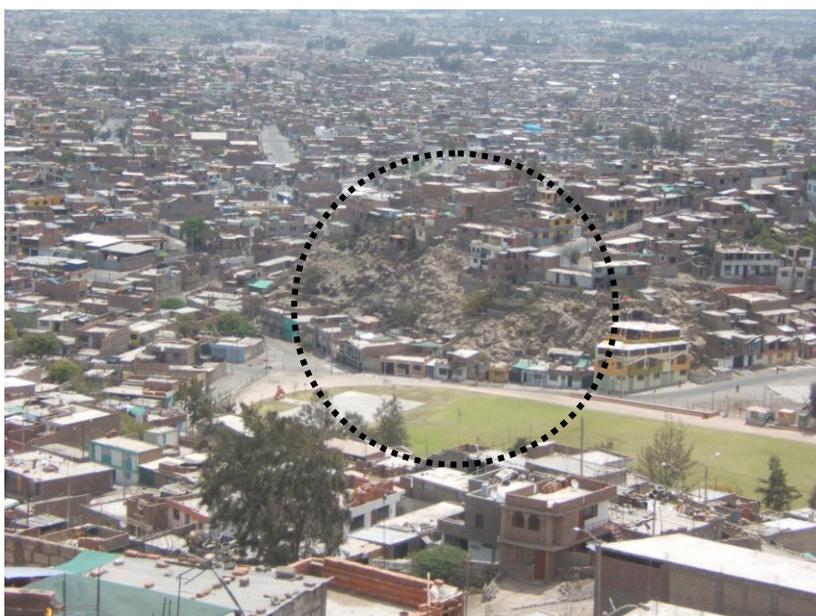
(40) Puente Arnao-Tahuantinsuyo Miraflores 8186759 / 231817	Área sujeta a caída de rocas. Roca volcánica, con fracturamiento a favor de la pendiente con pendiente fuerte. Se observó la ausencia de vegetación, y corte de talud que ha desestabilizó el talud. Las fracturas de las rocas son de forma mixta. La zona afectada tiene una longitud de 125 m, su arranque irregular y discontinuo, la altura que pueden tener las caídas es menor a 20 m. Se observó bloques sueltos al pie del talud por los trabajos realizados para la instalación de servicios básicos (agua y desagüe). Estos fenómenos se pueden presentar ante movimientos sísmicos o con fuertes precipitaciones pluviales.	Podría afectar a los transeúntes y carretera obstaculizando el tránsito.	Desquinchar bloques sueltos. Medidas de sostenimiento, para ello requiere de estudios más detallados.
DISTRITOS DE MIRAFLORES-MARIANO MELGAR			
Quebrada San Lázaro, Frente a cerro Pajonal – Villa Mirador 8186200 / 233100	Área sujeta a caída de rocas, erosión de laderas y flujo de detritos. Las rocas son de mala calidad (Tobas), presentan una orientación favorable a la pendiente, en cauce de la quebrada se encuentra material de remoción antiguo. En las laderas se observa ausencia de vegetación. Caídas de rocas por sectores, se observan depósitos antiguos de caídas acumulados como canchales, con fragmentos de roca hasta de 0.5 m.	Podría afectar viviendas construidas dentro del cauce de la torrentera y en las laderas de los cerros.	Forestar ladera. Mejorar sistema constructivo de viviendas. Canalizar totalmente la torrentera.

Foto 33. Caída de rocas en el puente Arnao Tahuantinsuyo

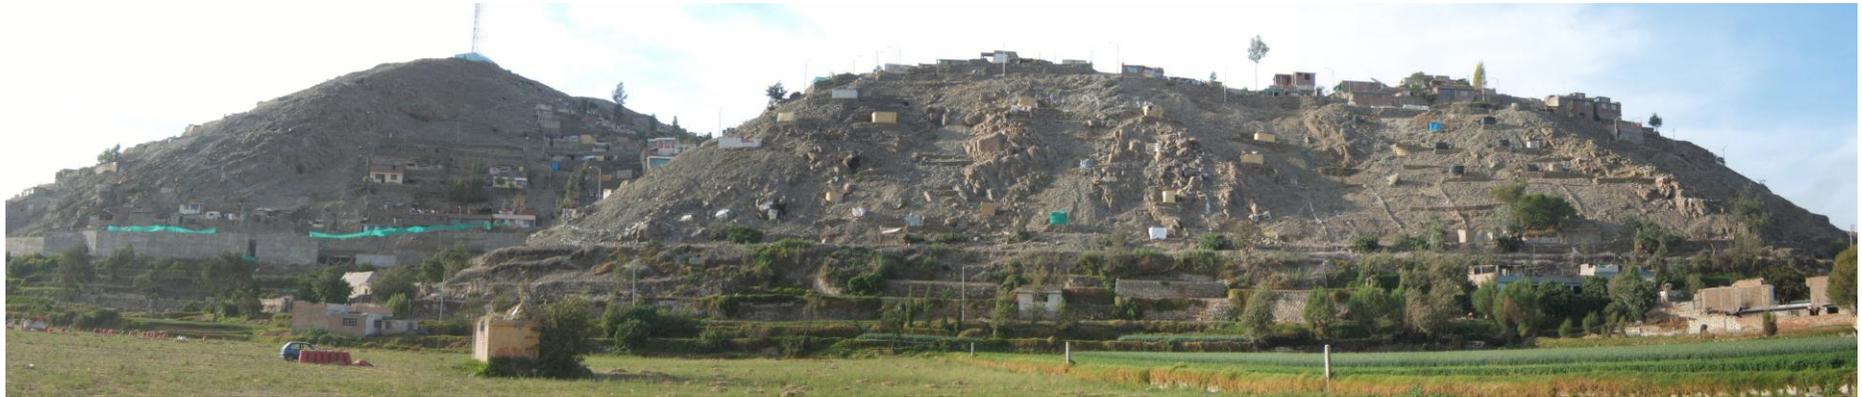
Foto 34. Laderas propensas a caída de rocas con sismos, en el cerro San Pedro.

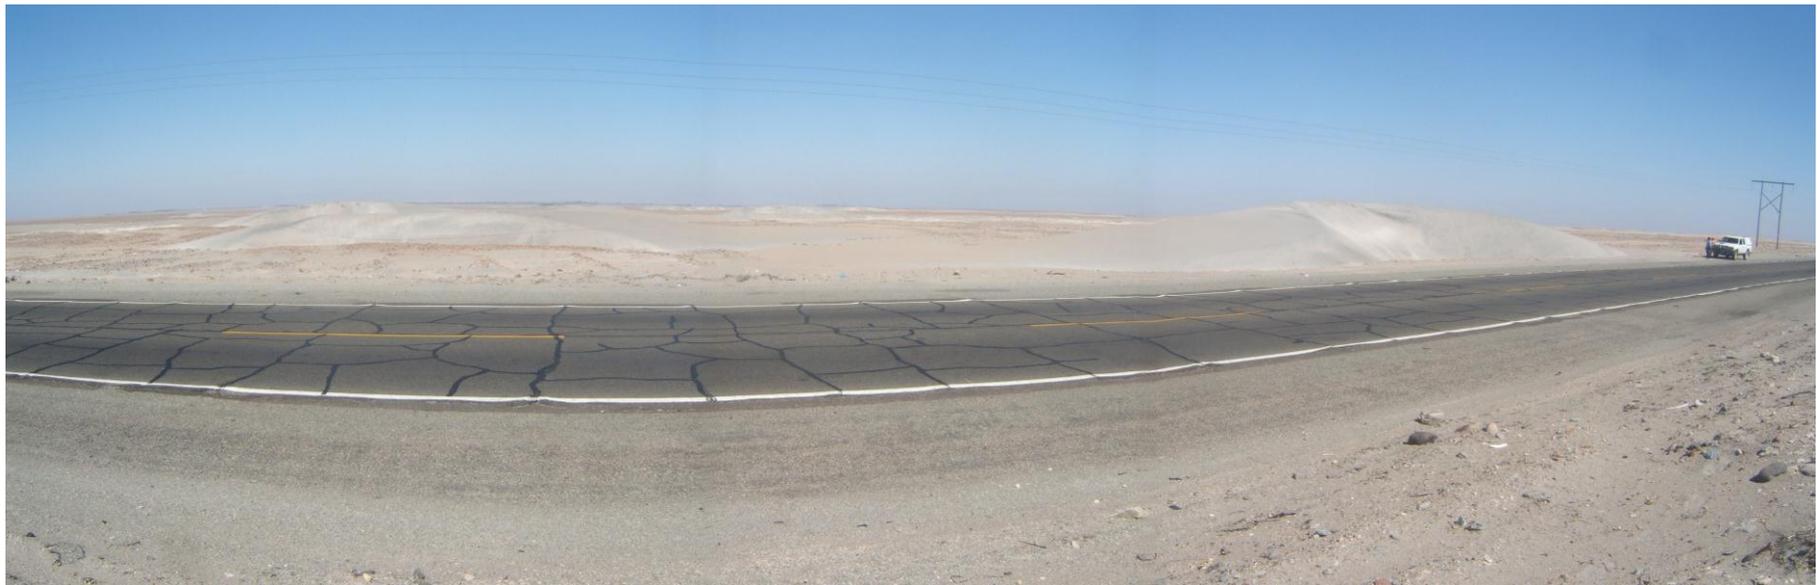
Foto 35. Arenamiento que invade carretera panamericana sur Km 93+000 a 94+000, pampa de Sigüas.

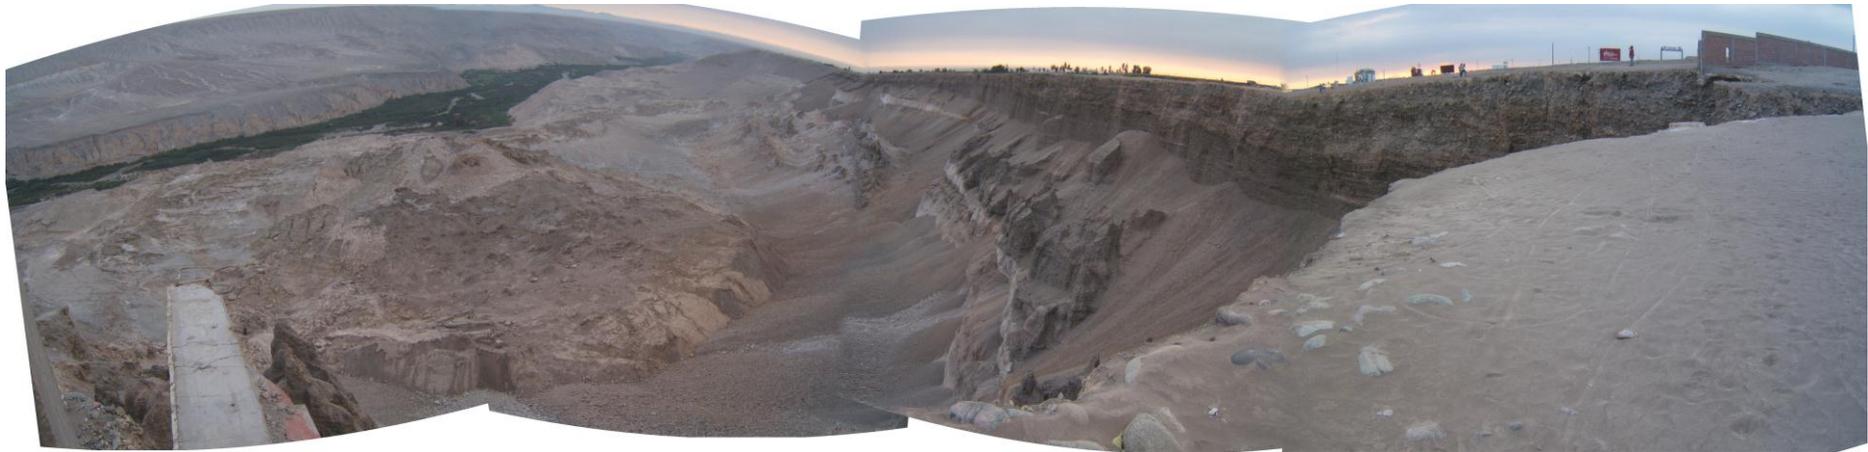
Siguas Zarzal / Carretera Panamericana Sur 8187939 / 803996 (43)	Área susceptible a deslizamientos, y caídas de rocas. En área afloran conglomerados y areniscas conglomeráticas, y limolitas. Se han observado eventos antiguos y recientes. La principal causa de los deslizamientos es la infiltración de las aguas de las irrigaciones entre los conglomerados y la secuencia limolítica, lo que hace que pierda estabilidad los conglomerados. Estos deslizamientos han llegado a hacer variar la dirección del cauce del río. También se presentan deslizamientos antiguos que han llegado a represar al río Sigwas. También se pueden generar en las zonas de las escarpas de los deslizamientos modernos. Las caídas de rocas se pueden presentar en las escarpas de los antiguos deslizamientos.	Los deslizamientos actualmente están afectando terrenos de cultivo y trocha carrozable de acceso. De seguir el movimiento también afectaría a la carretera Panamericana Sur.	Forestar. Monitorear el área. Cambiar el sistema de riego de los terrenos de cultivo. Sistemas de drenajes para los sectores donde hay infiltración de Desatar los bloques sueltos. Para el caso de las caídas en lo posible desatar los bloques sueltos.

Foto 36. Deslizamiento en el sector de Alto Sigüas (El Zarzal), margen derecha del río Sigüas.

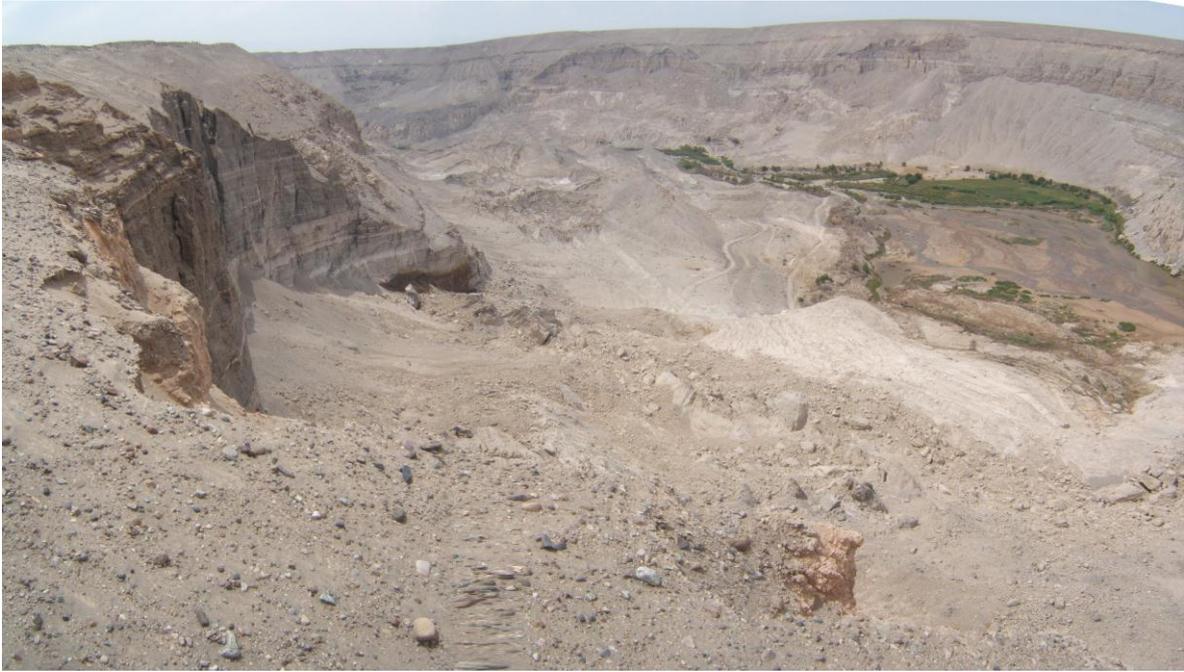
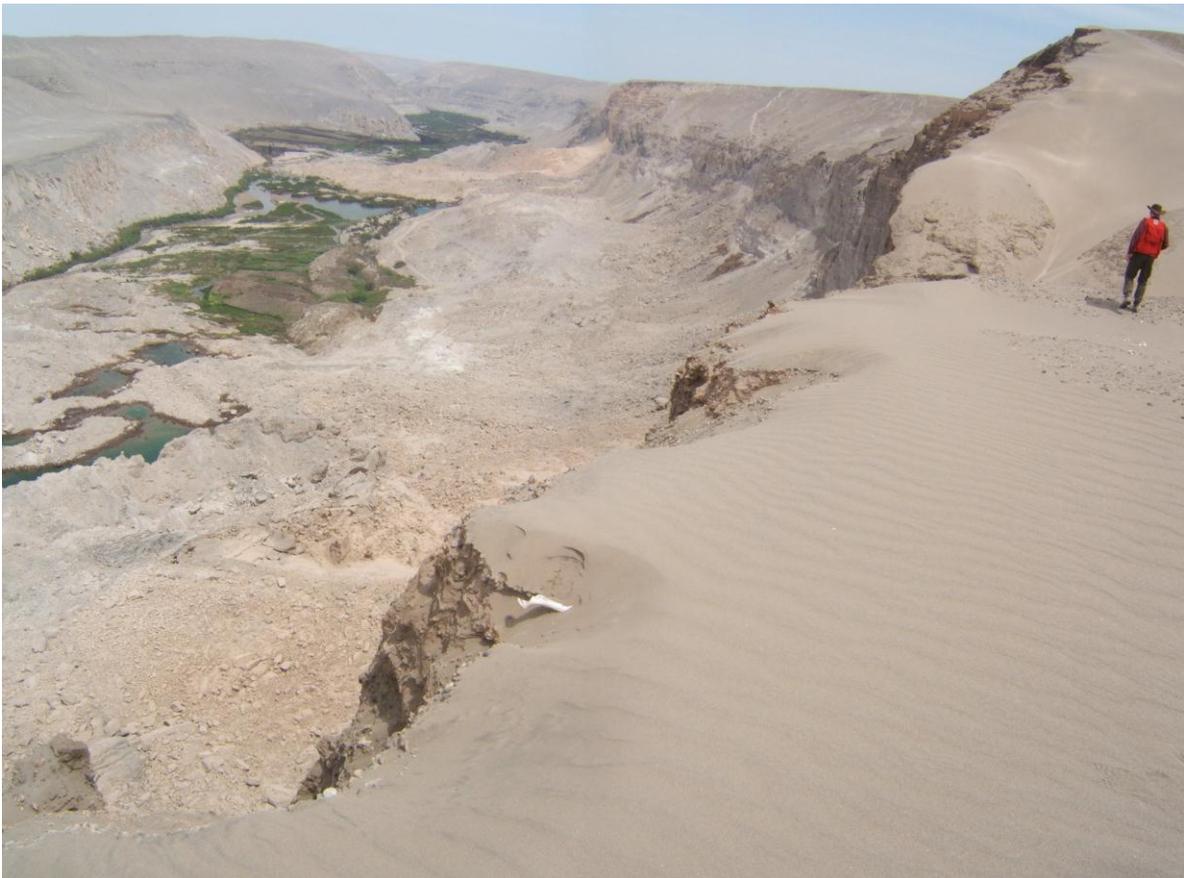
Fotos 37 y 38. Deslizamientos con represamiento parciales del valle de Sigwas, sector Pachaqui / Santa Ana.

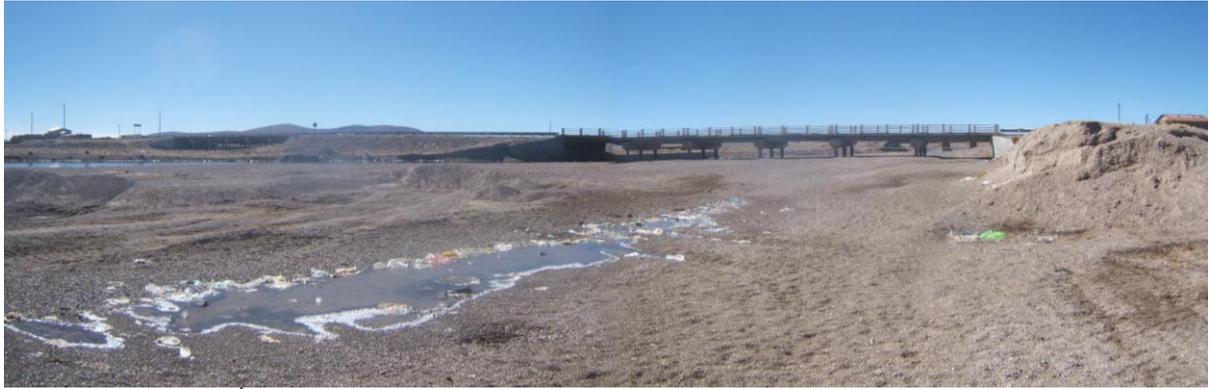
Foto 39. Área susceptible a erosión fluvial y flujos de detritos en el río Chili Puente Imata

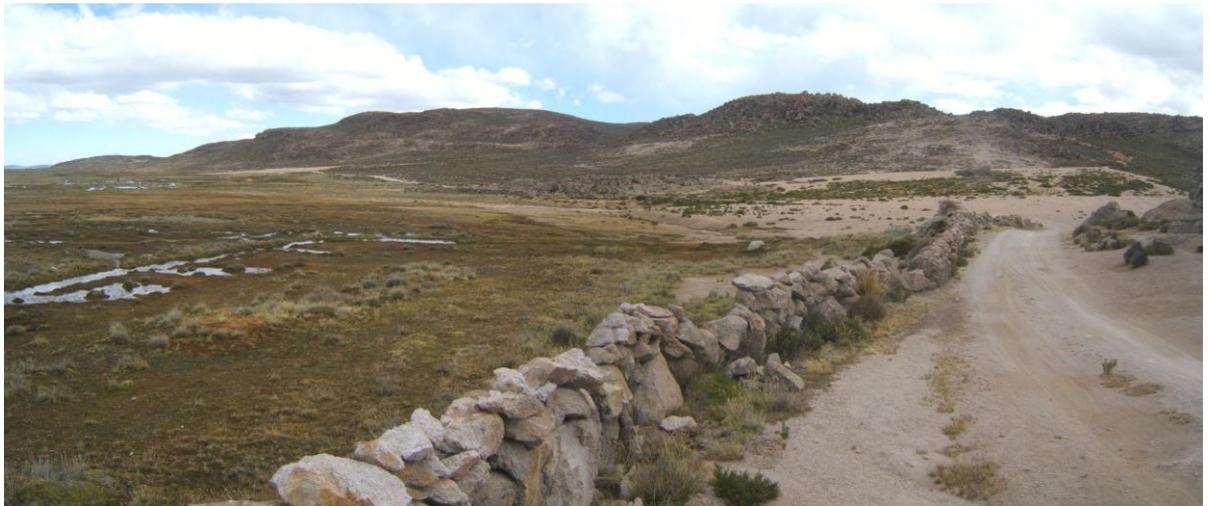
Foto 40. Flujo de detritos en el sector Huara Hurto.

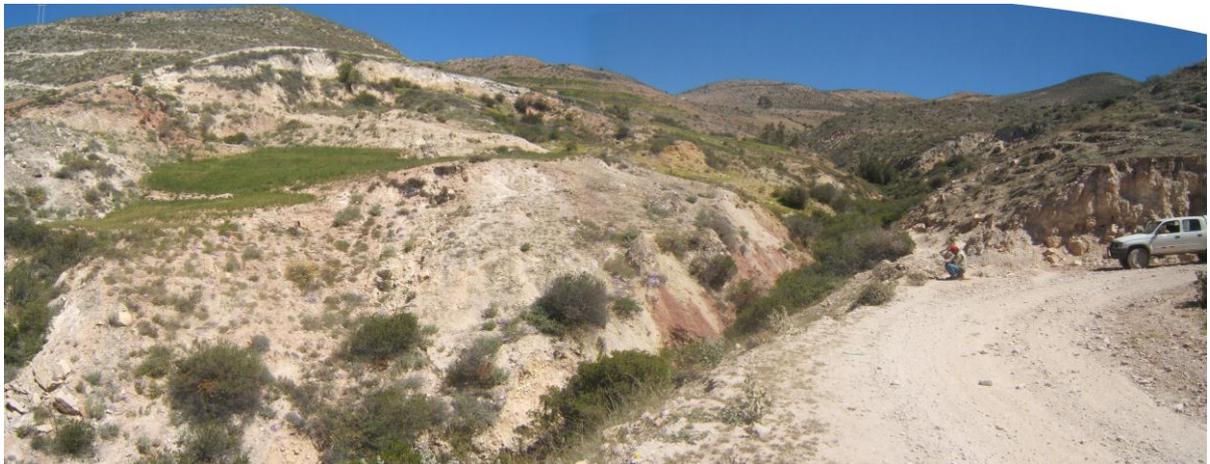
Foto 41. Deslizamiento en la quebrada Lisera margen derecha.

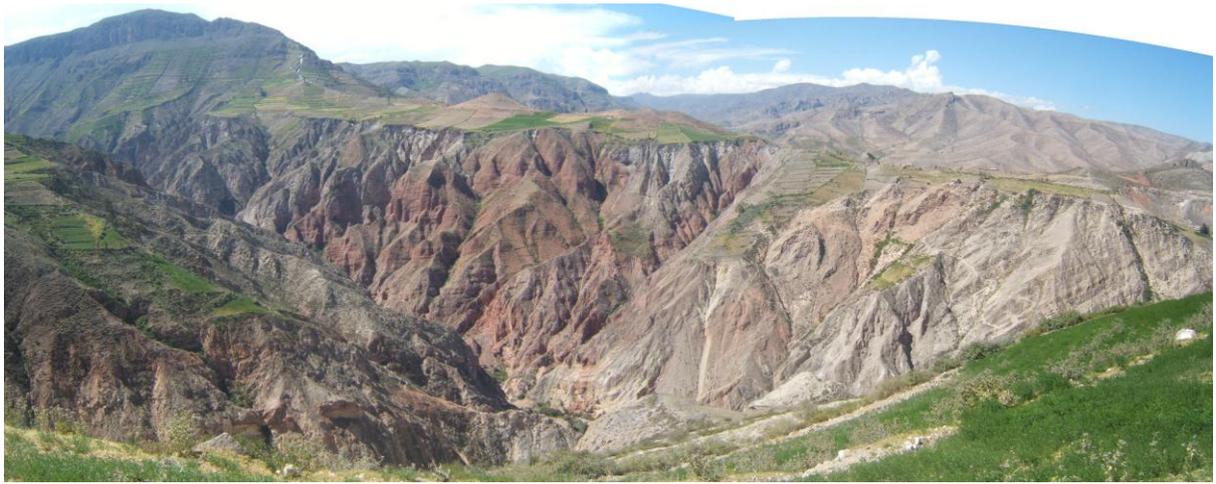
Foto 42. Erosión en cárcavas en la margen derecha de la quebrada Pichirijma

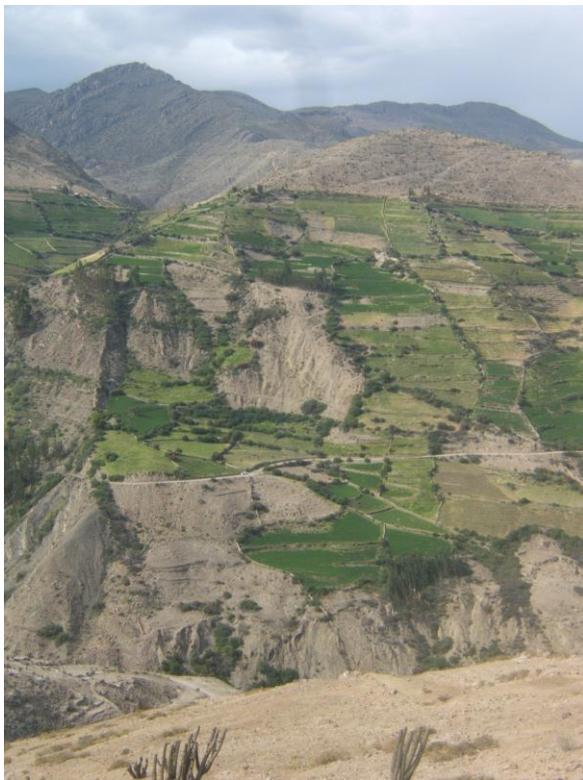
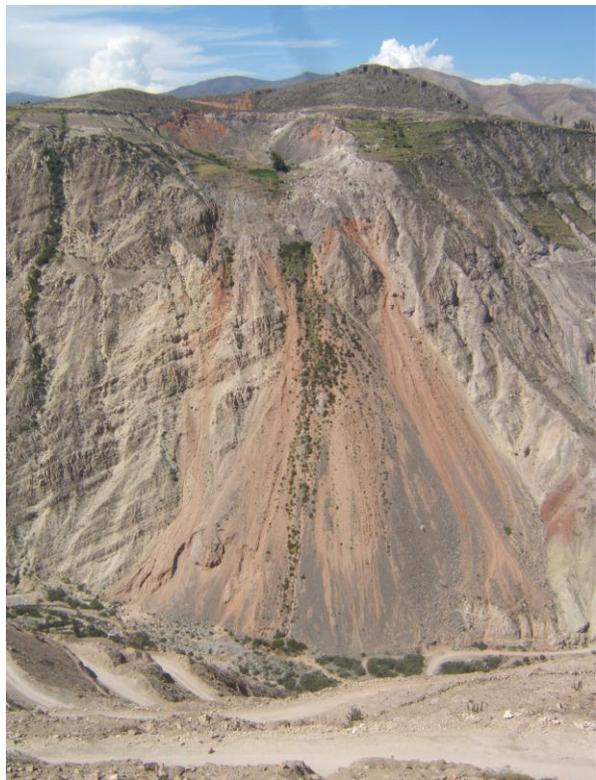
que han llegado a represar a la quebrada. En caso de un sismo es muy probable que se generen caídas de rocas.		
Huasamayoc/Jesau 8225950 / 818150 (47)	Área sujeta a deslizamientos, derrumbes, erosión de laderas y flujos de detritos. Rocas sedimentarias meteorizadas y fracturadas, generan suelos potentes e impermeables. En la margen derecha se observa un deslizamiento de tipo traslacional y en la margen izquierda deslizamientos rotacionales y derrumbes. Los deslizamientos de la margen izquierda se han reactivado, por malas técnicas de regadío y también ha influenciado la erosión fluvial del río Lluta. También se observo erosión en cárcavas que alimenta la quebrada y generan flujos de detritos.	Afectaría terrenos de cultivo y carretera de acceso a Lluta-Huasamayoc. Puede represar al río Lluta.	Cambiar el sistema de regadío. Realizar sistemas de drenaje en el cuerpo de los deslizamientos activados. No realizar costes indebidos en el talud. Forestar en las zonas donde se ubican las cárcavas.

Puente Vasco 8224150 / 188350 (48)	Área sujeta a deslizamientos, derrumbes, y erosiones de ladera. Se aprecian antiguos derrumbes que forman canchales, que se han activado por el corte de talud. El deslizamiento ubicado en la margen izquierda del río Pionrijma, es de tipo rotacional con escarpa única de forma circular y con longitud de 250 m, en caso de reactivarse puede represar al río. Las erosiones en cárcavas alimentan con material suelto al río generando flujos de detritos de menores proporciones.	Afecta carretera Huanca-Talla en 4 km.	Realizar medidas correctivas (muros de contención). Mantener constantemente la carretera. No realizar cortes de talud en la zona del deslizamiento. Para a las erosiones en cárcavas colocar muros transversales a su cauce con la finalidad de atenuar su avance. Forestar.

Fotos 43 y 44. Izquierda: Deslizamiento antiguo en el sector Huasamayoc, aprovechado como terreno de cultivo.
Derecha: Deslizamiento en el sector Puente Vasco

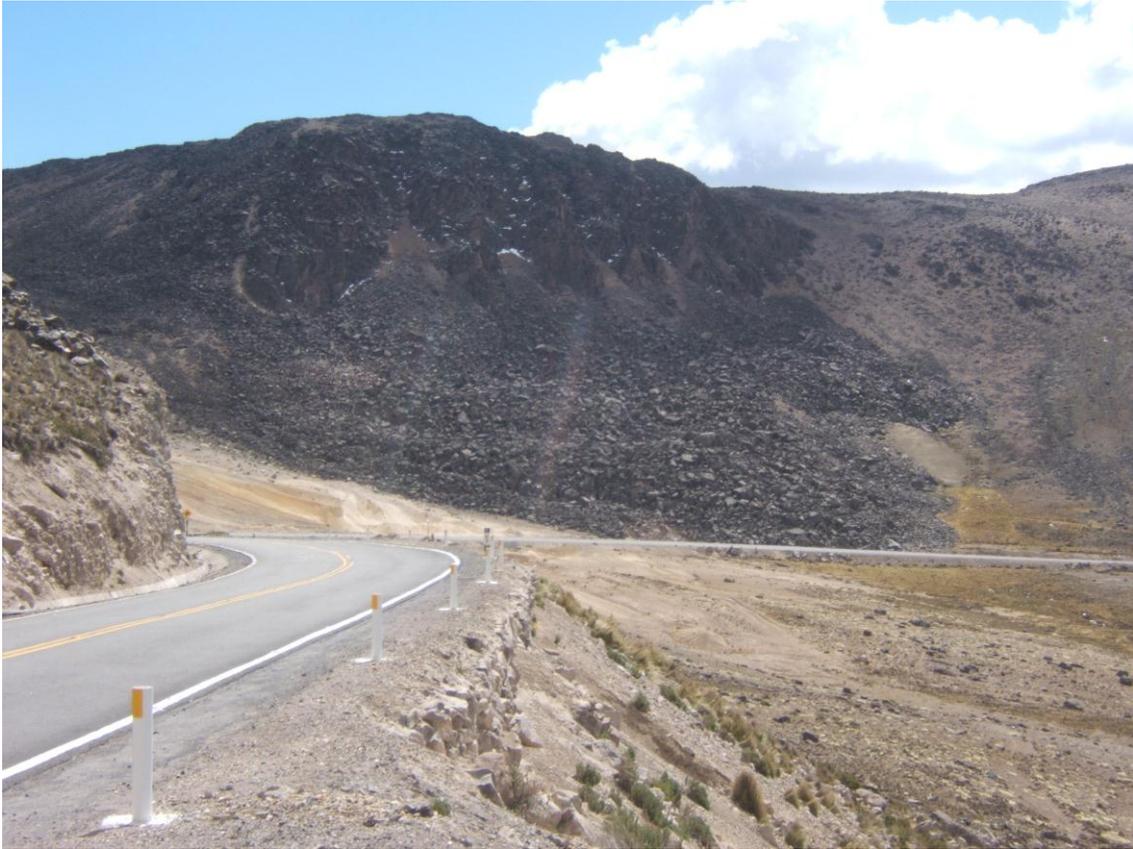
Foto 45. Caída de rocas en la Carretera Chivay Km 53+000

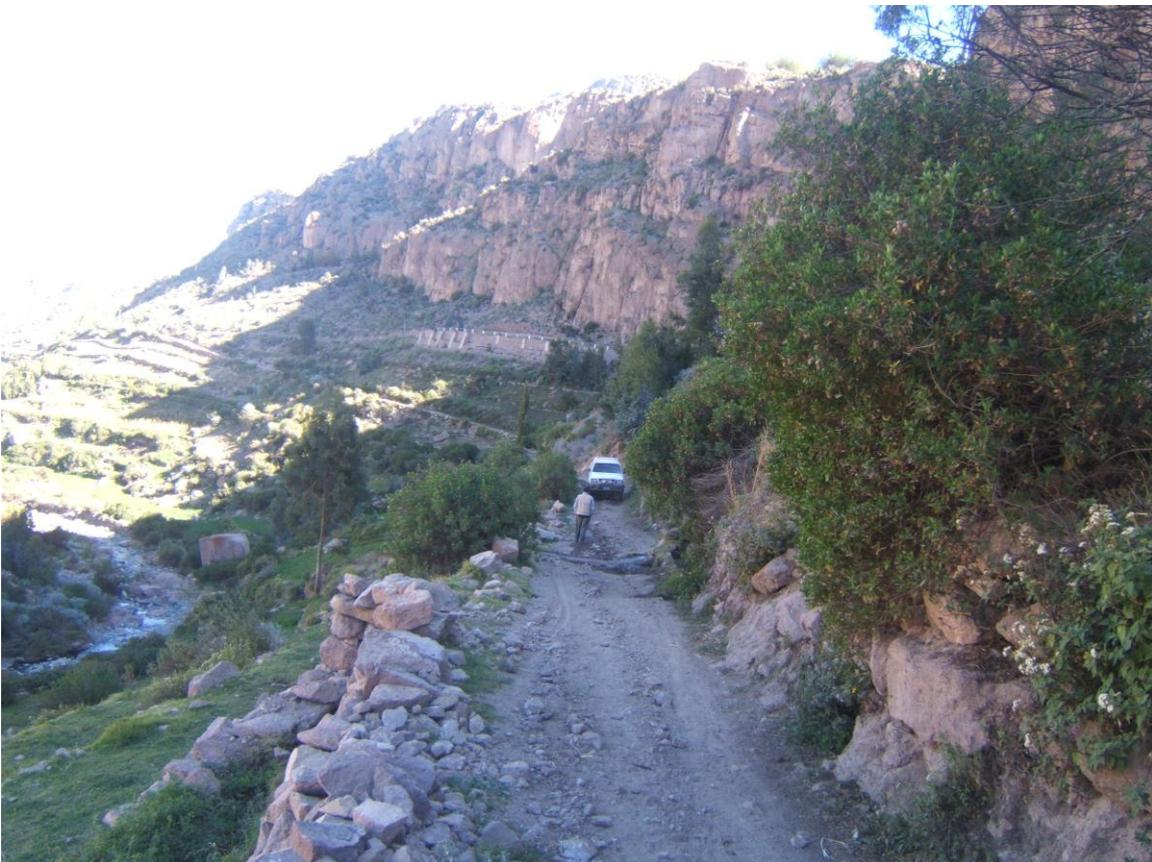
Cerro Cantera / Santuario del Señor de Huanca / Río Lihualla. Caylloma. Huanca 8224800 / 193250 (51)	Área sujeta a deslizamientos, caídas de rocas y flujos. Se aprecian deslizamientos antiguos y recientes de tipo rotacional y traslacional ubicados en ambas márgenes del río Lihualla. Se presenta un flujo de detritos, que descendió por la quebrada Huayco en la margen derecha represando el río Lihualla. Deslizamiento rotacional reciente en la margen izquierda del río Lihualla, presenta escarpa única de forma circular con longitud de 150 m, desnivel entre escarpa y pie 50 m. En la margen derecha, sector de Señor de Huanca se presentan antiguas caídas de rocas, que pueden ser activadas por movimientos sísmico se observan bloques aislados con diámetros hasta de 4 m.	Carretera de acceso y al Santuario del Señor de Huanca. Afectaría terrenos de cultivo.	Para la caída de rocas, desatar bloques sueltos. Para la zona de deslizamientos no irrigar los terrenos por inundación.

Foto 46. Caída de rocas en la margen derecha del el río Lihualla. Cerro Cantera, Santuario del señor de Huanta.
