## Costa Verde: Ingemmet acudió a zona donde se registró derrumbe

*Especialistas realizaron inspección geológica en zona de la Costa Verde donde se registró derrumbe*

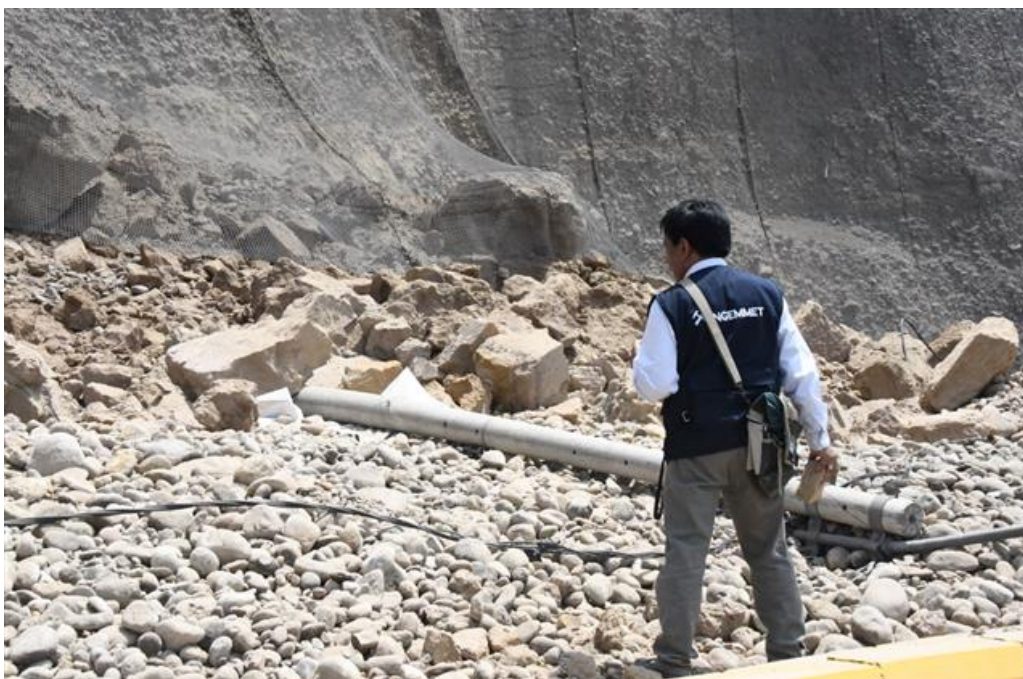
La brigada realizó una inspección geológica, determinando de manera preliminar que las condicionantes del derrumbe fueron principalmente la pendiente del acantilado, la altura y el tipo de material, el cual no está bien consolidado.

Se pudo constatar la presencia de fracturas paralelas a la cara del acantilado donde se produjo el evento, el cual formó zonas de debilidad por donde arrancó la caída de material.

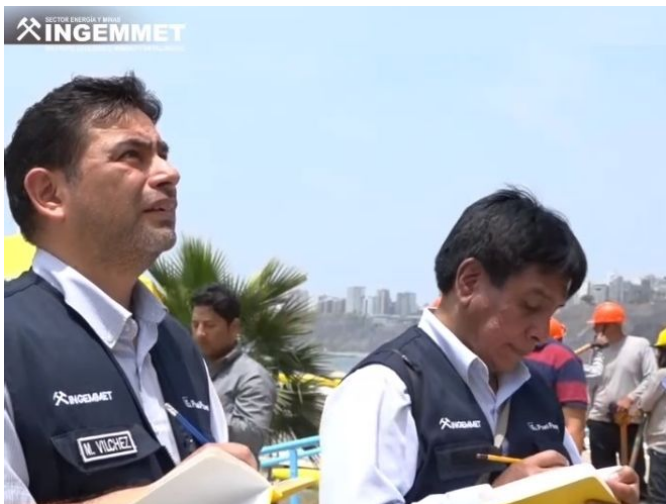
En la parte alta del talud se  
identificó el uso de

mangueras para el regado del jardín, lo cual no es adecuado; los especialistas recomiendan hacer uso de un sistema de riego por goteo.

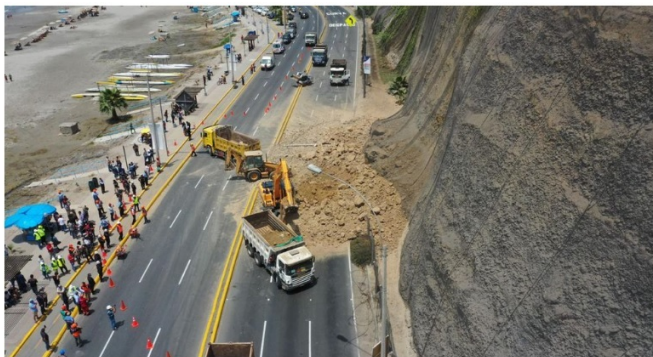
El derrumbe obstruyó un aproximado de 25 o 30 metros de la pista. (Foto: Daniel Apuy).

Tras el derrumbe que se registró la mañana del miércoles en el acantilado de la Costa Verde, a la altura de la playa Los Yuyos, en Barranco, el Instituto Geológico, Minero y Metalúrgico (Ingemmet) explicó que este suceso ocurrió por la poca consolidación en la pendiente.

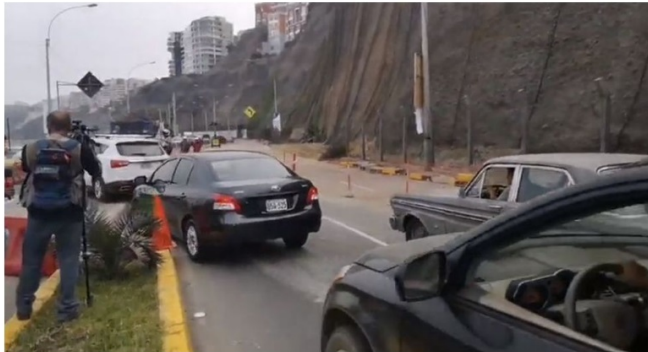
Congestión vehicular se reporta en ambos sentidos a la altura de la playa Los Yuyos donde se reportó derrumbe. (Captura: RPP/Facebook)

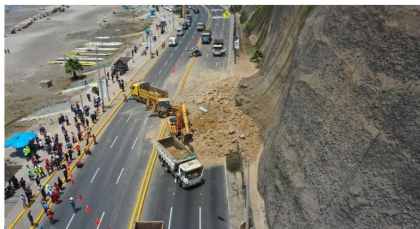
El derrumbe obstruyó un aproximado de 25 o 30 metros de la pista. (Foto: Daniel Apuy).

Tras el derrumbe que se registró la mañana del miércoles en el acantilado de la Costa Verde, cerca a la playa Los Yuyos, en Barranco, el Instituto Geológico, Minero y Metalúrgico (Ingemmet) explicó que este suceso ocurrió por la poca consolidación en la pendiente.
