DIRECCIÓN DE GEOLOGÍA AMBIENTAL Y RIESGO GEOLÓGICO

*“PROYECTO GA25”
Zona Sur - Etapa II: Mapas de riesgos geológicos:
Regiones Ayacucho, Ica y Huancavelica”*

PELIGROS GEOLÓGICOS EN LA REGIÓN ICA

LIMA, ENERO 2020

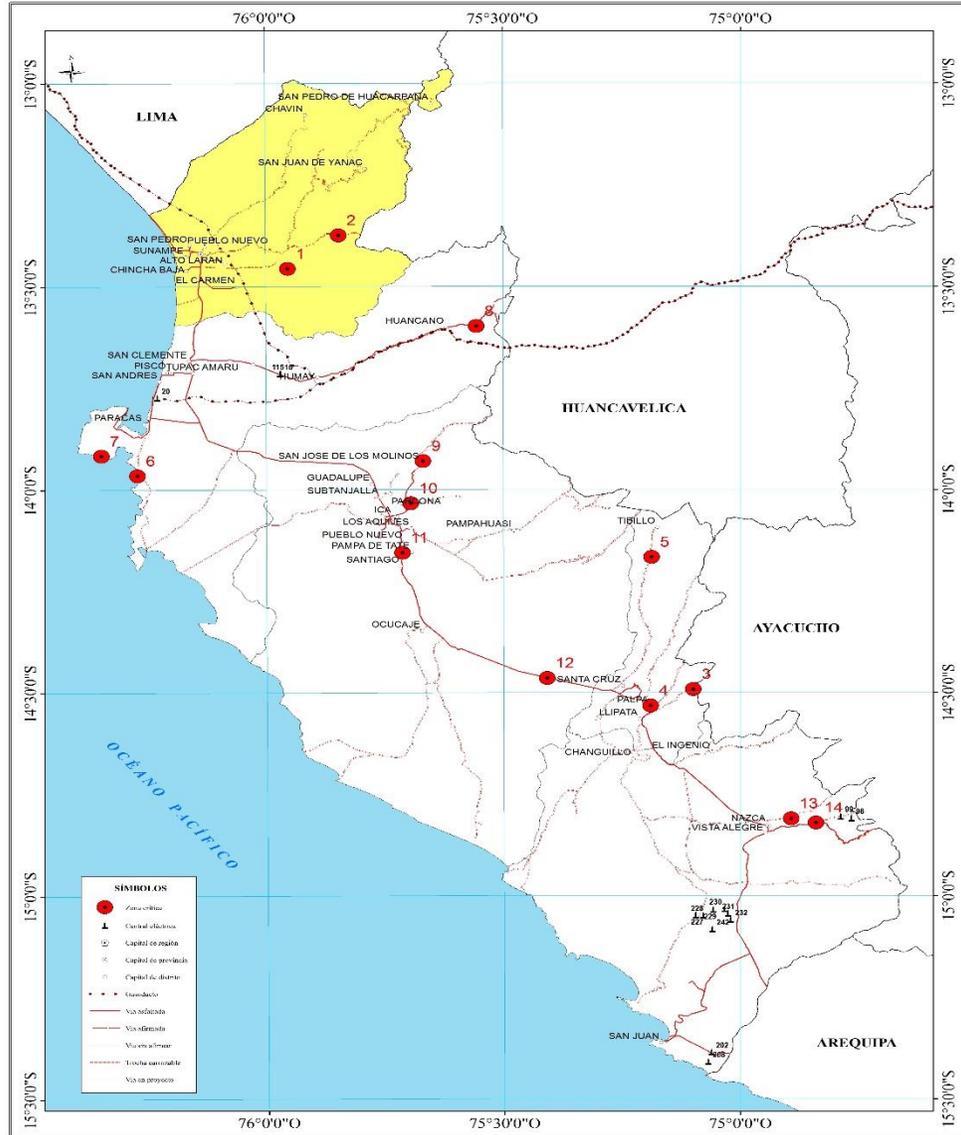
PROVINCIA: CHINCHA

| No. | PELIGRO GEOLÓGICO | SECTOR | DISTRITO | COMENTARIO GEODINÁMICO |
|---|---|---|---|--|
| ZC-1 | Erosión fluvial, flujo de detritos, derrumbes, caída de rocas | Carretera Chíncha-Capillas, tramo Culebrillas-Huancor | Alto Larán | Erosión en la margen izquierda del río San Juan, afecta tramo de unos 6.5 km de carretera. Las quebradas Ayoque, Almacén y otras de menor recorrido pueden acarrear flujos de detritos que podrían cortar el tránsito hacia la localidad de Capillas. Caída de rocas desde el talud superior de carretera, substrato fracturado. |

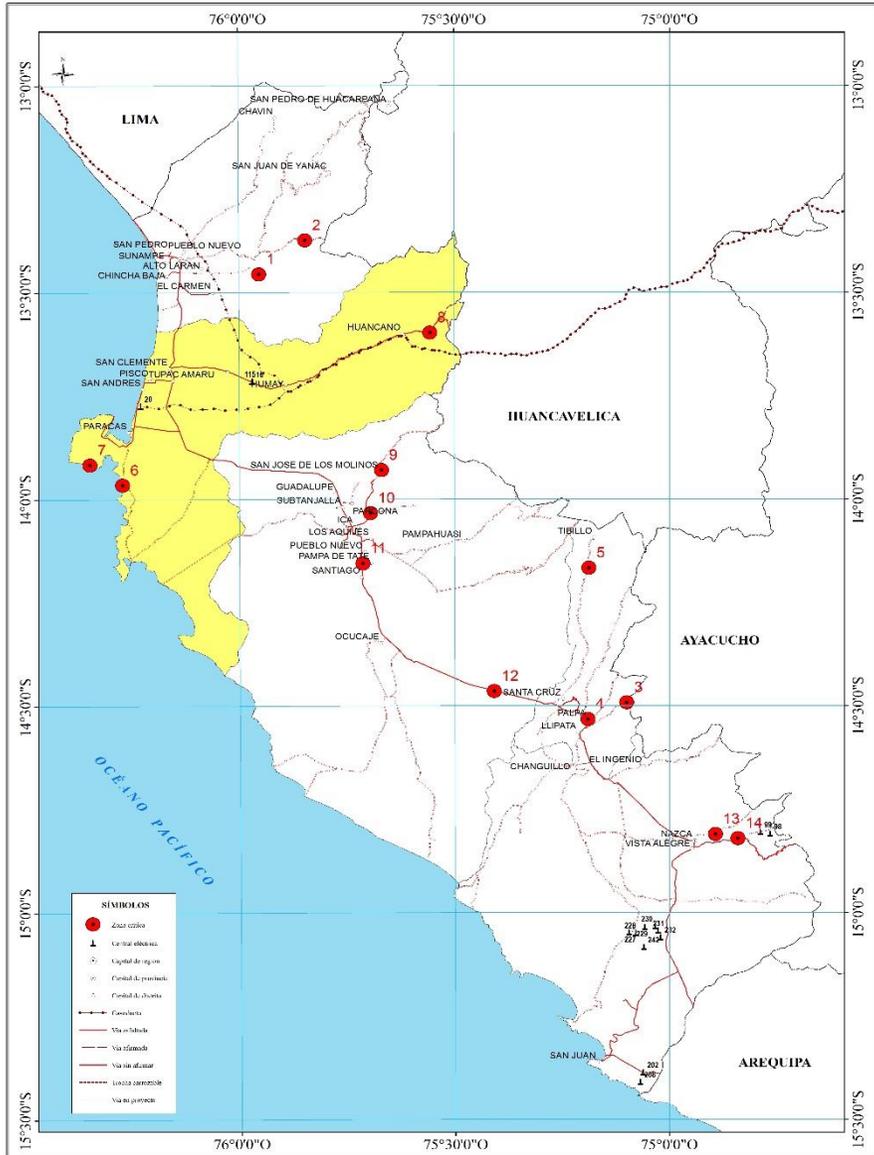
| No. | PELIGRO GEOLÓGICO | SECTOR | DISTRITO | COMENTARIO GEODINÁMICO |
|---|---|--|---|--|
| ZC-6 | Derrumbe de rocas y suelos | Playa Las Salinas / Extremo sur de Playa Yumaque | Paracas | En el afloramiento de areniscas de grano fino con lutitas foliadas se han generado agrietamientos de 0.20 cm hasta 1 m de espaciamiento, por efecto del sismo del 15 de agosto de 2007; los acantilados y terrazas marinas aparecen inestables con bloques colgados por caer. |
| ZC-7 | Derrumbes, caída de rocas y deslizamiento | Entrada a la Mina- Bahía de Paracas / Sector Punta de Arquillo | Paracas | A lo largo de 2 km del acantilado se desprendieron grandes bloques de rocas con diámetros mayores e iguales a un metro que siguieron un plano de fractura paralelo y perpendicular al buzamiento de los estratos. Así también se aprecian bloques caídos de aproximadamente 8 m de longitud que afectan la zona de descanso de los lobos marinos en la bahía. El sismo del 15 de agosto de 2007 fue el detonante de estas caídas. El borde del acantilado aparece agrietado; un nuevo sismo puede producir la caída de estas masas de terrenos inestables. |

ZC-6 Asentamientos y agrietamientos en el acantilado de la Playa Las Salinas, en el extremo sur de la playa Yumaque

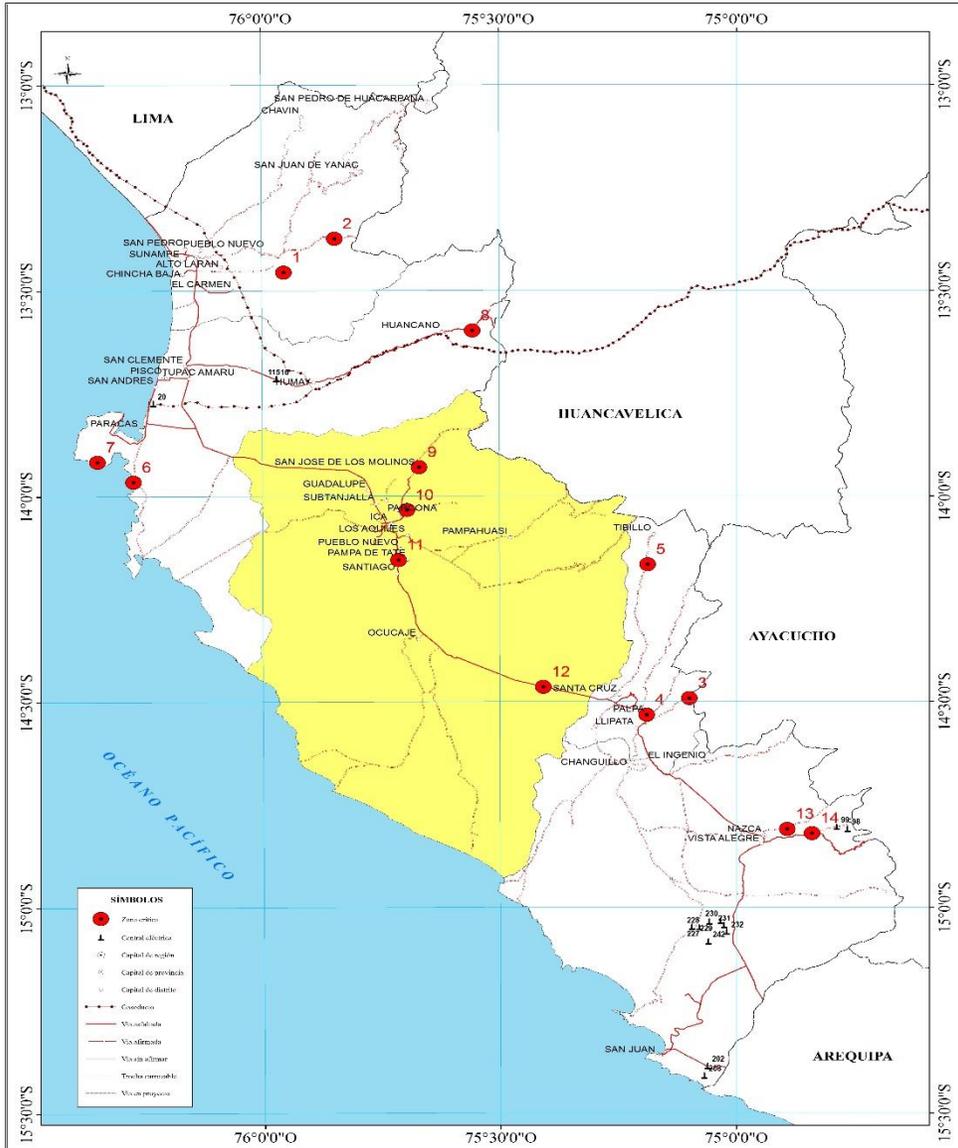
| No. | PELIGRO GEOLÓGICO | SECTOR | DISTRITO | COMENTARIO GEODINÁMICO |
|---|---|---|---|--|
| ZC-9 | Inundación fluvial, flujos de detritos excepcionales | Trapiche-Los Molinos | San José de los Molinos | Quebradas Tortolita, La Yesera, Llacay y La Mina se activan y acarrear huacos excepcionalmente. En 1999, se producen inundaciones en estos sectores por desbordes del río Ica. |
| ZC-10 | Inundación fluvial, flujos de detritos y lodo | La Tinguiña-Chanchajalla | La Tinguiña | Quebradas Cordero, Raquel y Cansas, tributarias por la margen izquierda del río Ica; se activan excepcionalmente y acarrear flujos de detritos y de lodo. El 29 de enero de 1998, se activa la quebrada Cansas y produce una inundación que causó grandes daños en La Tinguiña. |

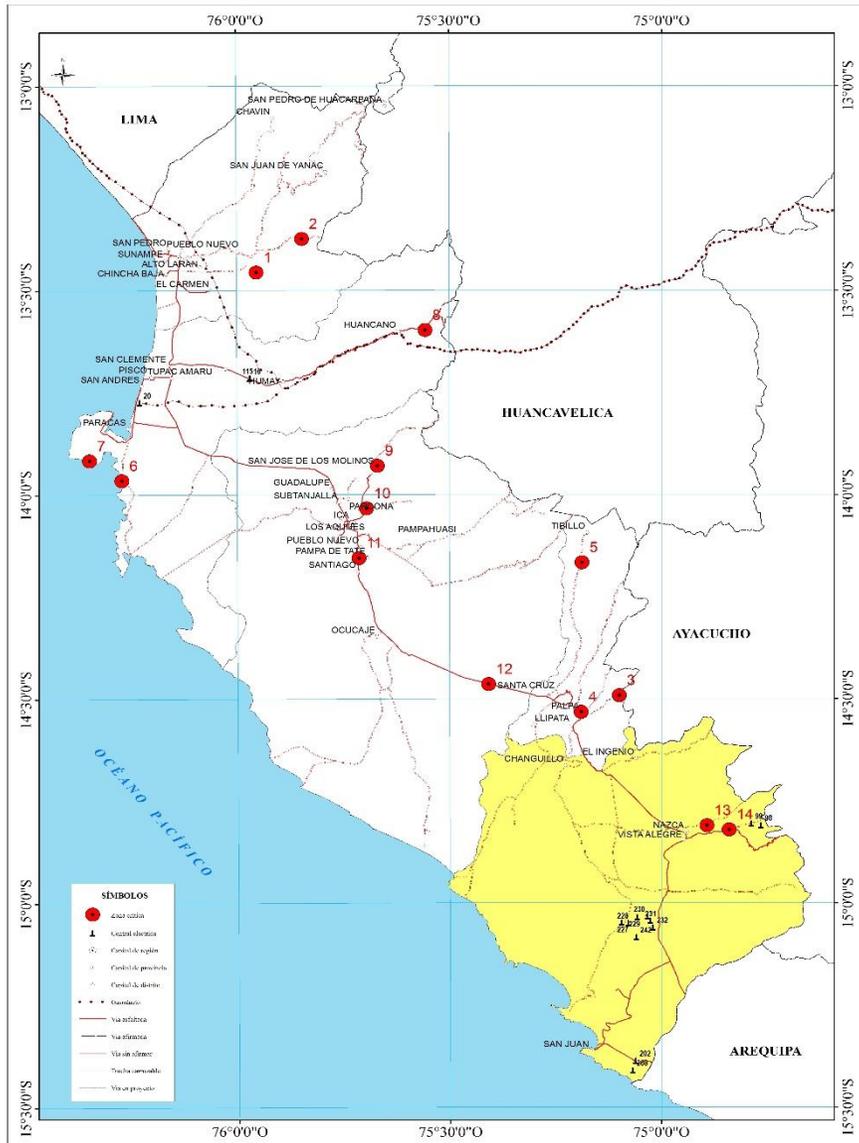
PROVINCIA: NAZCA

| No. | PELIGRO GEOLÓGICO | SECTOR | DISTRITO | COMENTARIO GEODINÁMICO |
|---|---|--|---|---|
| ZC-13 | Inundación y erosión fluvial | Orcona-Nazca | Nazca | Subidas del caudal del río Aja producen desbordes e inundaciones en la margen izquierda. |
