**DIRECCIÓN DE GEOLOGÍA
AMBIENTAL Y RIESGO GEOLÓGICO**

INFORME TÉCNICO

**ZONAS CRÍTICAS POR PELIGROS GEOLÓGICOS
EN LA REGIÓN AREQUIPA**

OCTUBRE 2014

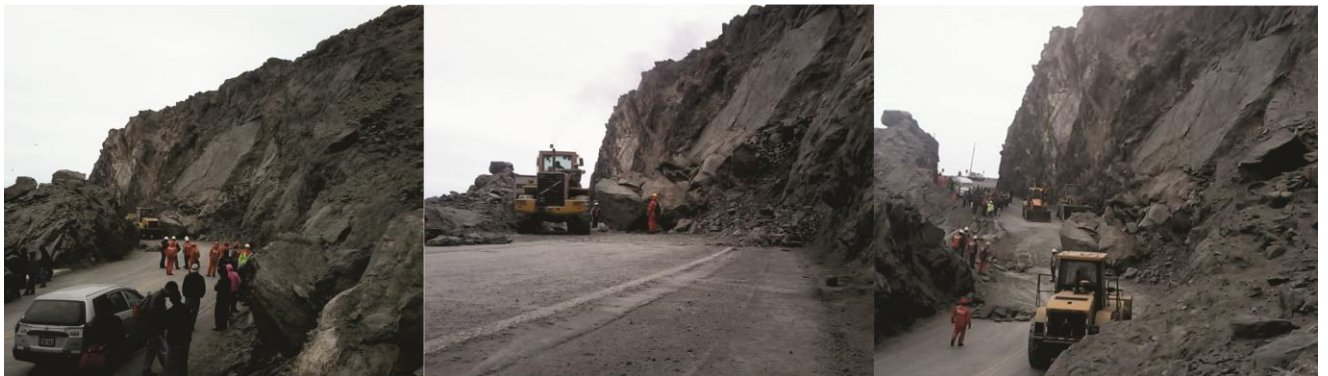
Foto 13. Caída de rocas en el km 766 de la carretera Panamericana Sur, sector La Planchada, distrito de Atico (tomado el 15 de setiembre del 2015).

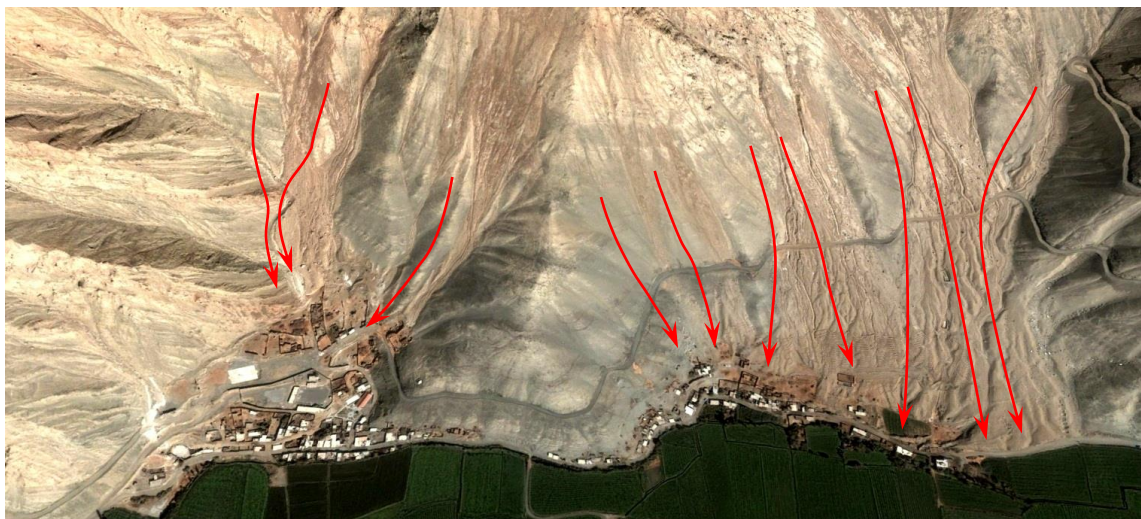
Figura 5. Zona de huaicos en el sector Pueblo Viejo, con flechas rojas se indica la dirección de antiguas ocurrencias de huaicos. Imagen Google Earth.

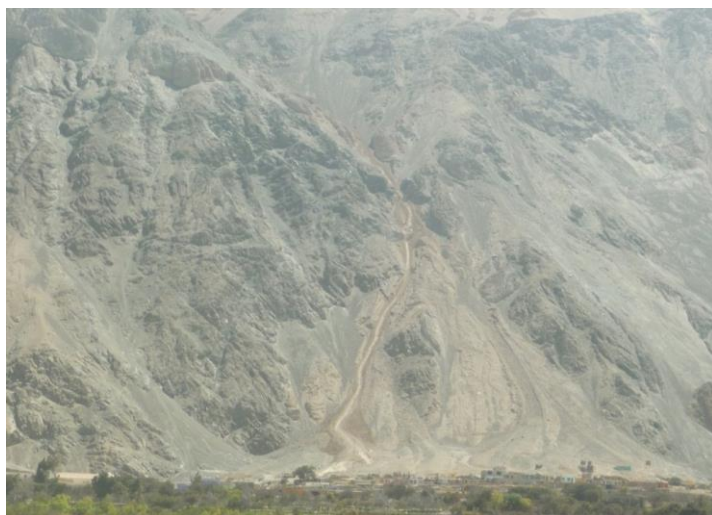
Foto 14. Vista donde se observa que el poblado de Urasqui se encuentra sobre depósito de flujo. Tomado por Medina, 2013.

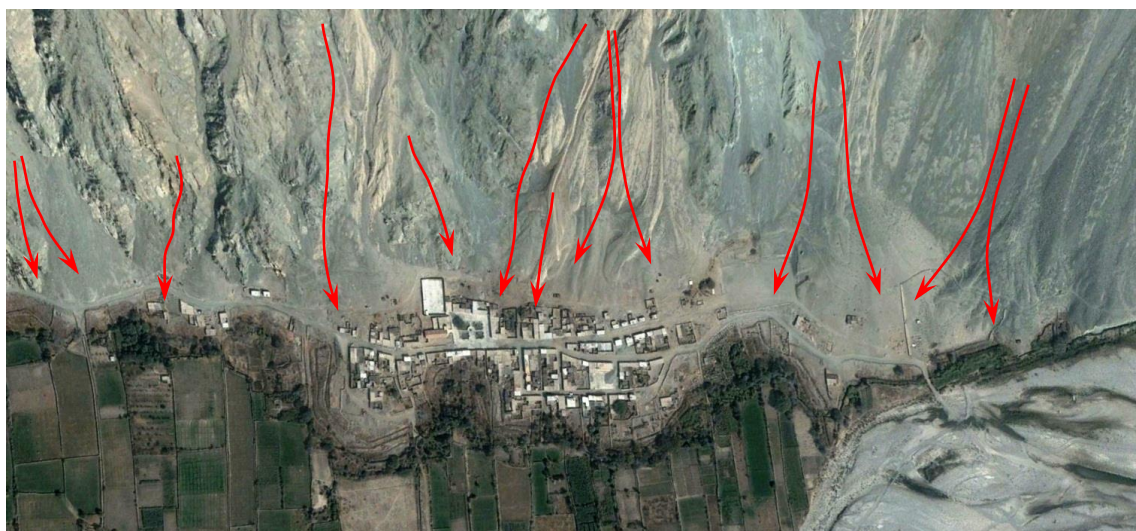
Figura 6.1 Zona de huaicos en el poblado Urasqui y alrededores, con flechas rojas se indican la dirección de antiguas ocurrencias de huaicosl. *Imagen Google Earth.*

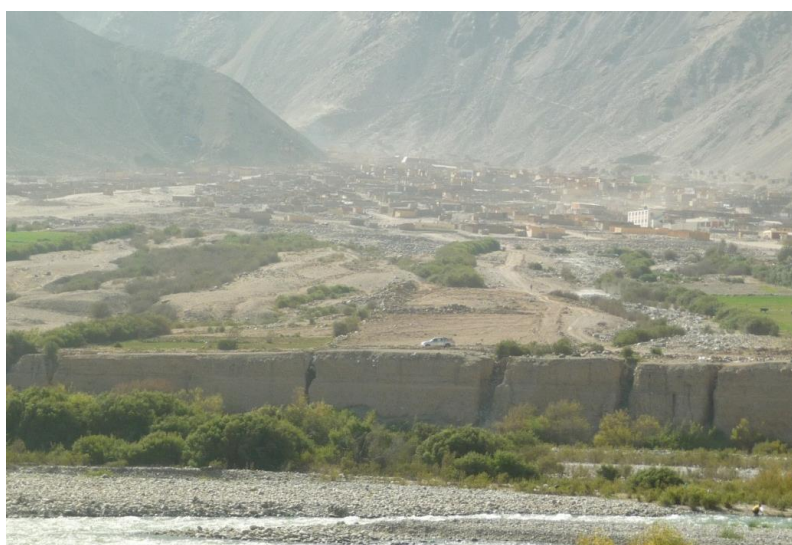
Foto 15. Vista panorámico donde se observa que el poblado de Secocha está asentado sobre depósito de flujo de detritos en forma de abanico. Tomado por Medina, 2013.

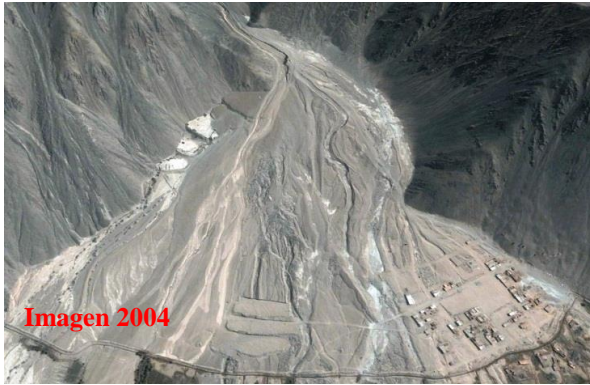
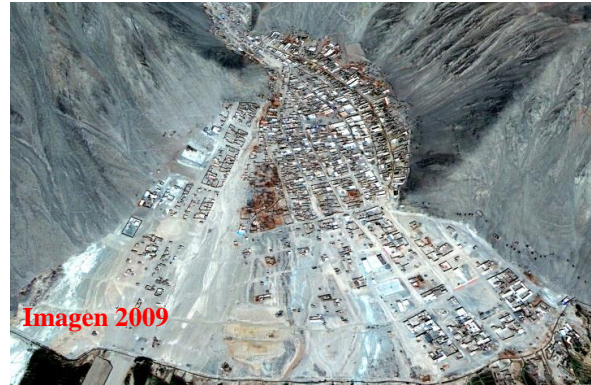
Figura 7. Crecimiento urbanístico de Secocha (2004-2009) sobre depósitos de antiguos huaicos. Imagen Google Earth.

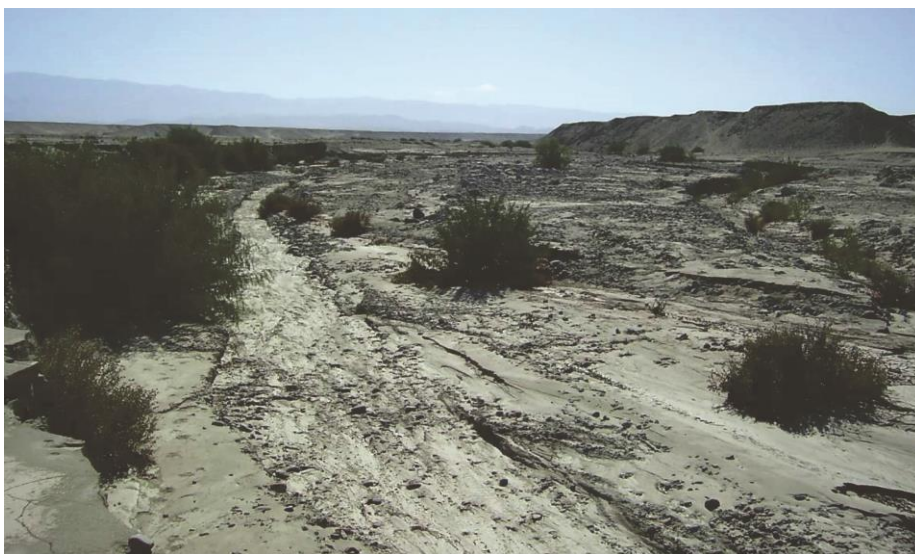
Foto 16. Sector Quebrada Molles en su desembocadura en el río Camaná. En época de crecida podría afectar viviendas del poblado de Soccso (tomado por Medina, 2013).

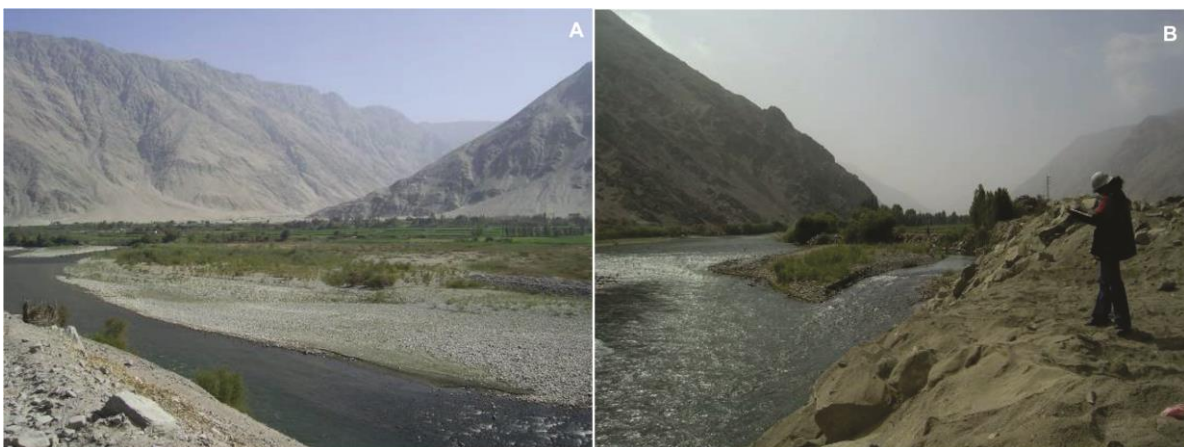
Foto 17. A) Vista aguas arriba del río Camaná, frente a la quebrada Puluviñas; área susceptible a inundación con avenidas estacionales. B) Erosión en el río Camaná, en la margen izquierda frente a Cardos; se distingue el enrocado colocado en este sector. Tomado por Zavala, 2008.

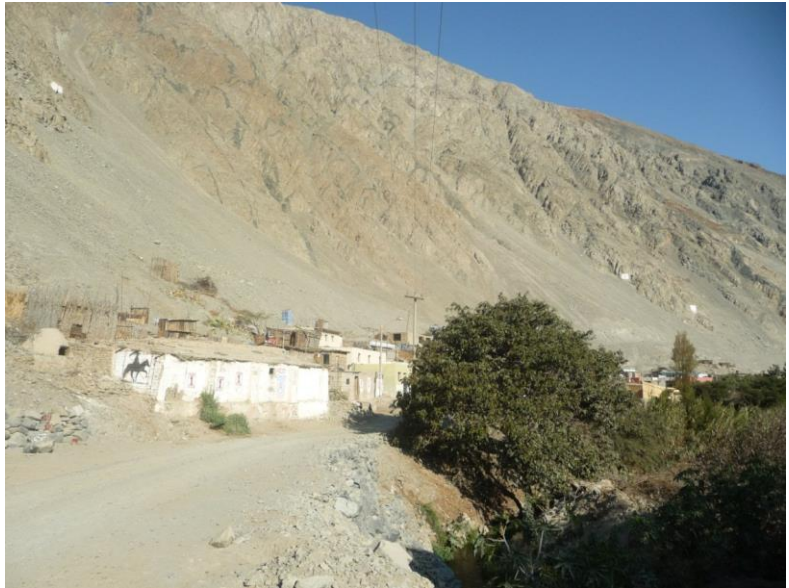
| PARAJE / SECTOR (DISTRITO) | PELIGRO GEOLÓGICO / COMENTARIO GEODINÁMICO | VULNERABILIDAD Y/O DAÑOS OCASIONADOS | RECOMENDACIONES |
|---|---|---|--|
| 26. IQUIPI (Río Grande) | Área sujeta a derrumbes, caída de rocas y flujo de detritos. La susceptibilidad a la ocurrencia de movimientos en masa en el flanco oeste del cerro IQUIPI es muy alta. Talud rocoso fracturado y muy meteorizado de pendiente fuerte con ausencia de vegetación y presencia de talus de detritos con bloques menores a 0,5 m suspendidos a media ladera, por encima del poblado de IQUIPE (Foto 18 y figura 8). En caso de lluvias se pueden generar huaicos. | Podría afectar viviendas de IQUIPI y carreteras en caso de sismos o lluvias intensas. | La zona no es apta para asentamiento poblacional y expansión urbana. Elaborar plan de contingencia ante Huaicos. Reubicar a la población asentada en la ladera del cerro. No realizar cortes en talud del cerro. Buscar alternativas para reubicar la capital de distrito. |

Foto 18. Canchales de detritos en talud superior, encima del poblado de Iquipi.

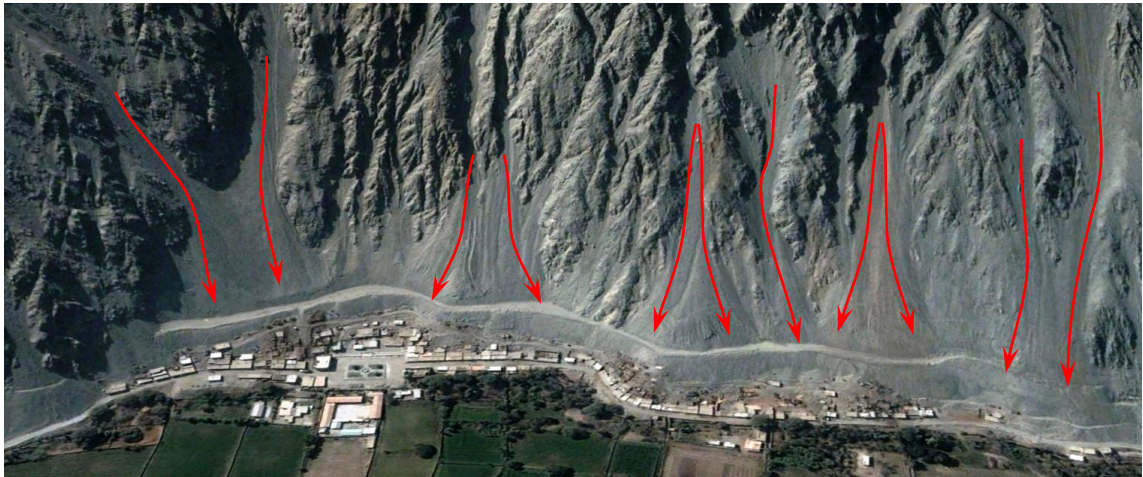
Figura 8. Zona de huaicos y caída de rocas en el poblado Iquipi y alrededores, las flechas rojas indican la dirección de huaicos. *Imagen Google Earth.*

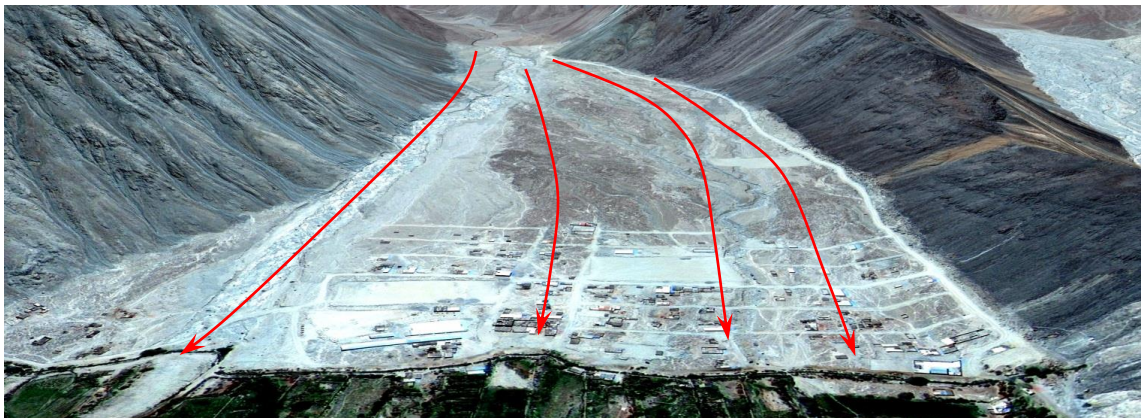
Figura 9. Poblado Barrera se ubica sobre un huaico antiguo, las flechas de color rojo indican la dirección de este flujo. *Imagen Google Earth.*

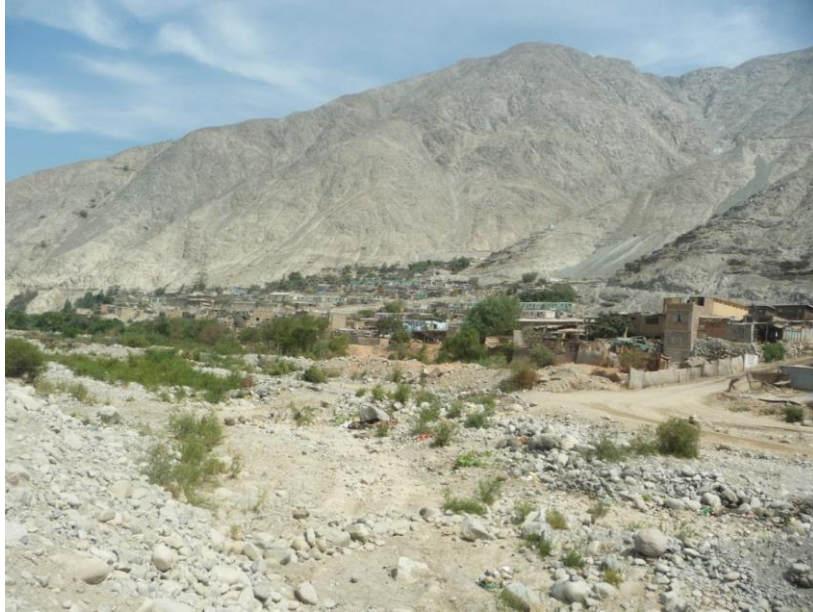
Foto 19. Poblado de San Juan de Chorunga asentado sobre depósitos de flujos de detritos en forma de abanicos.

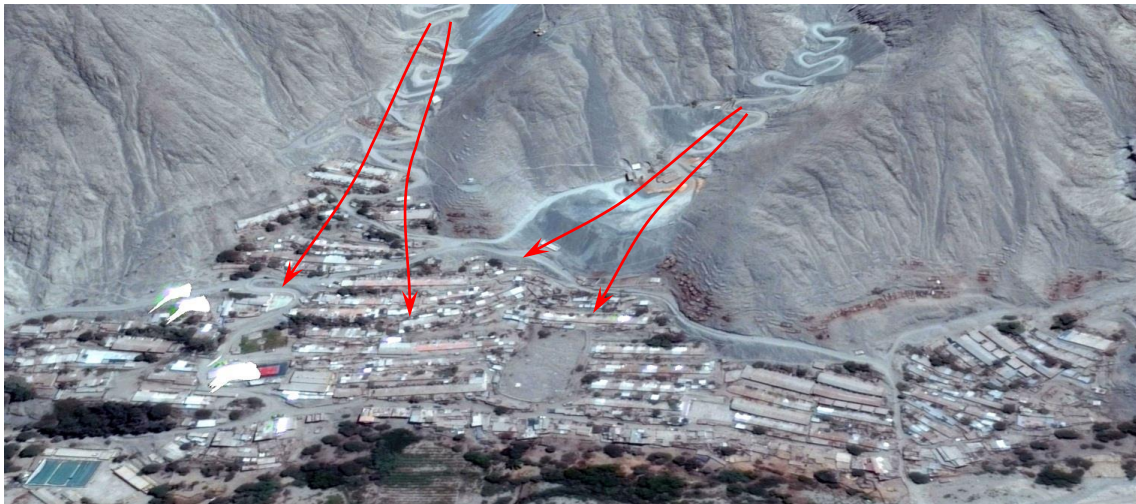
Figura 10. Poblado San Juan de Chorunga se ubica sobre un flujo antiguo, las flechas rojas indican la dirección de estos huaicos. *Imagen Google Earth.*

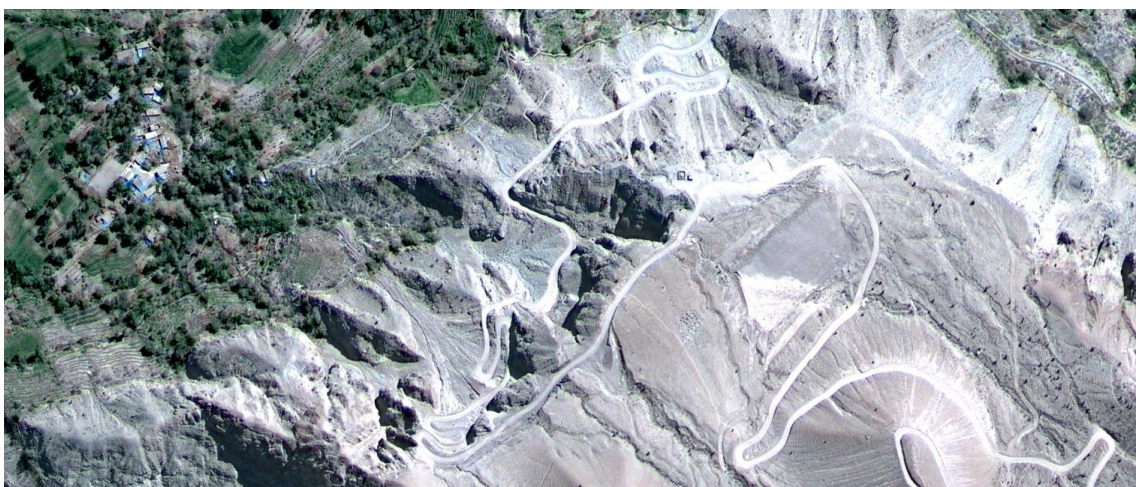
Figura 11. Presencia de huaicos, derrumbes y cárcavas en el sector Vilcane. *Imagen Google Earth.*

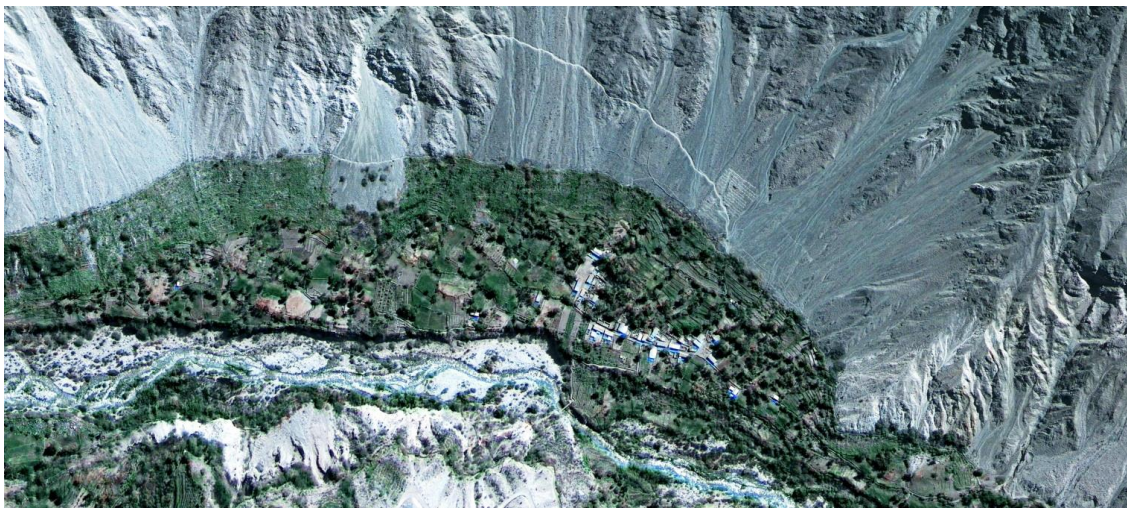
Figura 12. Se observa procesos de erosión fluvial que podría afectar viviendas y tierras de cultivo del sector Yachanguillo. Además, se observa ocurrencias de flujos de detritos. Imagen Google Earth Pro.

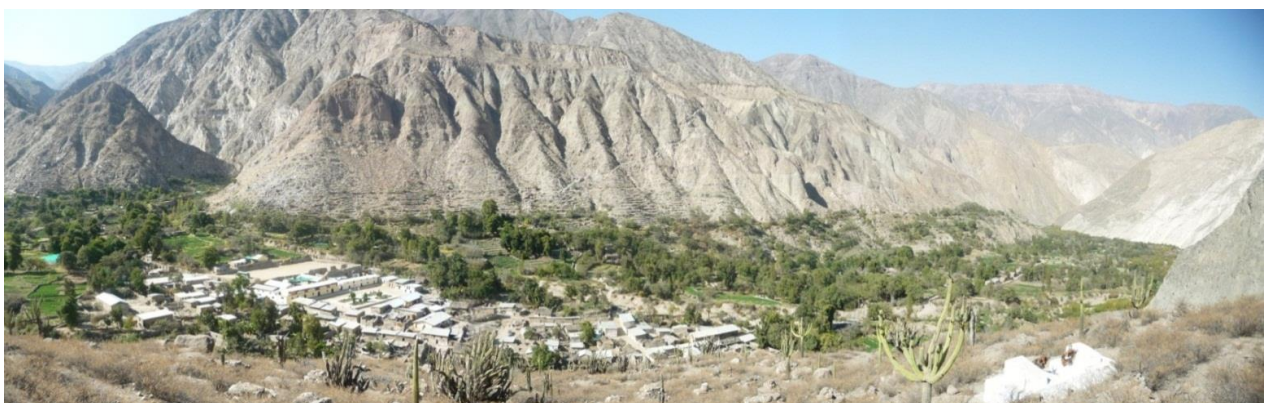
| <p>32. Chichas (Chichas)</p> | <p>Flujos de detritos. En la desembocadura de la quebrada Añavilca, lugar donde se encuentra asentada la población de Chichas, se observa materiales de flujos antiguos depositados en forma de abanico (Foto 21 y Figura 13).</p> | <p>Los flujos que se generen en la quebrada Añavilca y quebradas afluentes, podrían afectar directamente a la población de Chichas y tierras de cultivo.</p> | <p>No permitir la expansión urbana. Elaborar plan de contingencia ante Huaicos.</p> |

Foto 21. Vista aguas abajo del poblado Chichas en la margen derecha del río, en la zona se observa intensa erosión en cárcavas que en época de lluvias intensas discurren huaicos a través de ellas (Tomado por Medina, 2013).

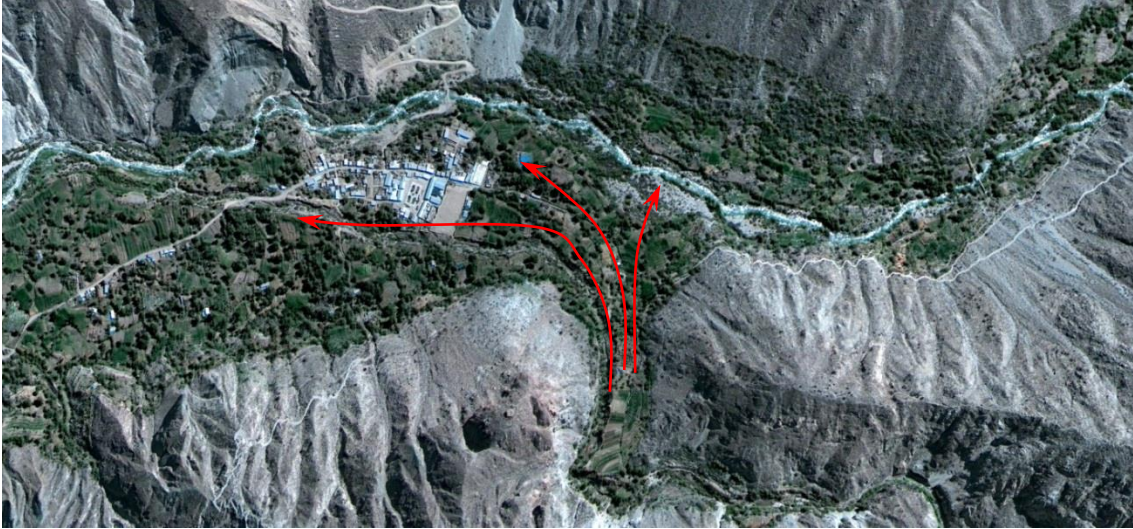
Figura 13. Se observa a la población de Chichas asentada sobre depósitos de flujos antiguos provenientes de la quebrada Añavilca. Imagen Google Earth.

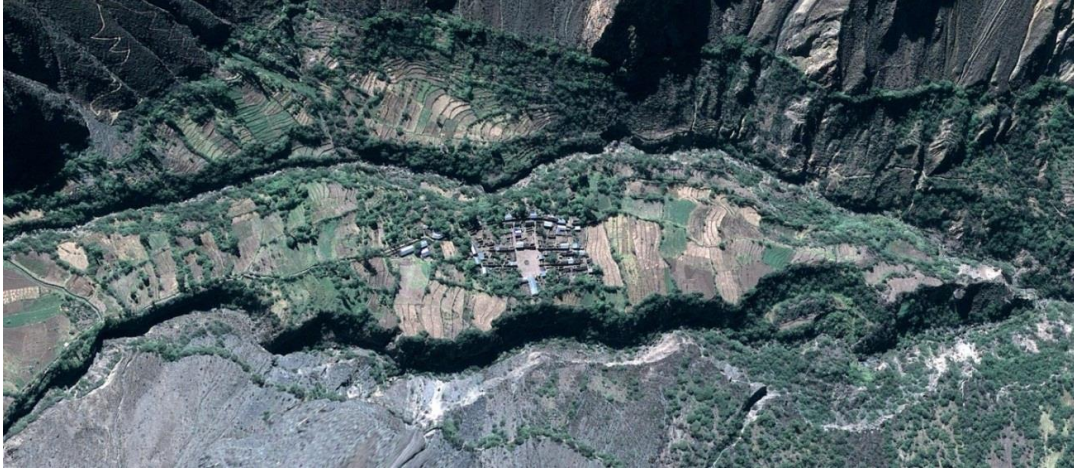
Figura 14. Se observa que la población de Allancay, está asentada entre el río Sañucanta y quebrada Challallauca. Imagen Google Earth (Medina et al., inédito).

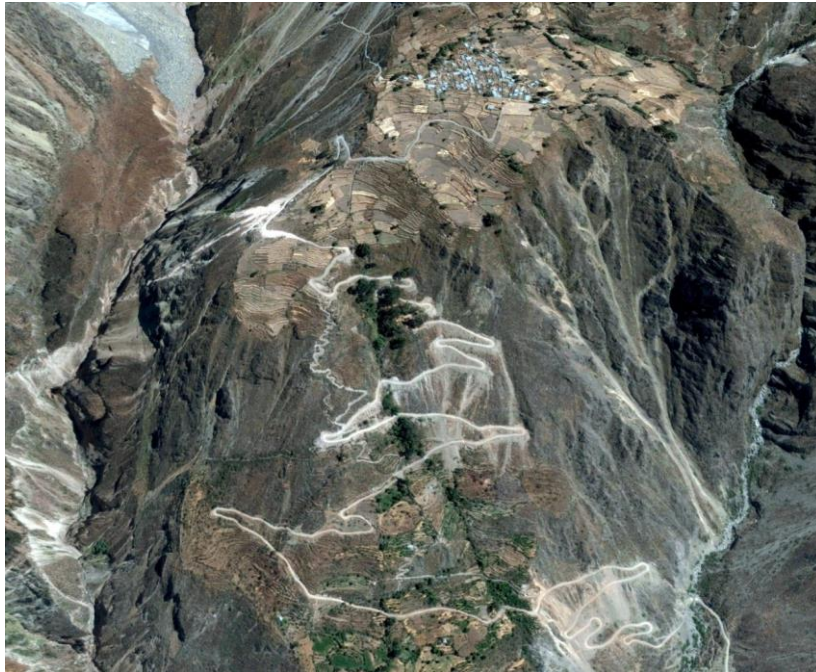
Figura 15. Poblado de Huarhua asentada sobre depósito coluvio-deluvial susceptible a proceso de erosión en cárcava y deslizamientos. También se observa carreta de acceso que podría ser afectada por derrumbes. Imagen Google Earth (Medina et al., inédito).

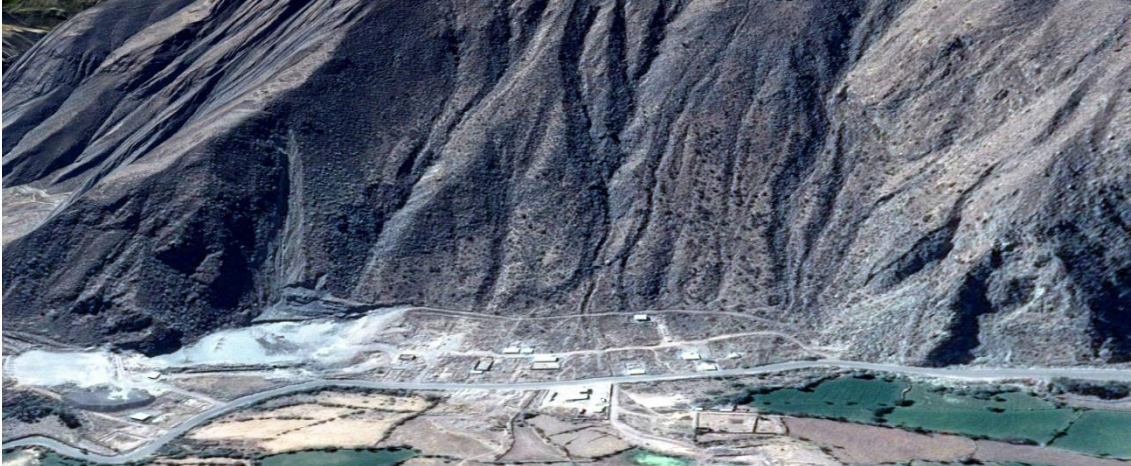
Figura 16. En sector de Chacaylla, se observan viviendas sobre antiguos depósitos de flujos de detritos. Con presencia de erosión en cárcava. Imagen Google Earth (Medina et al., inédito).

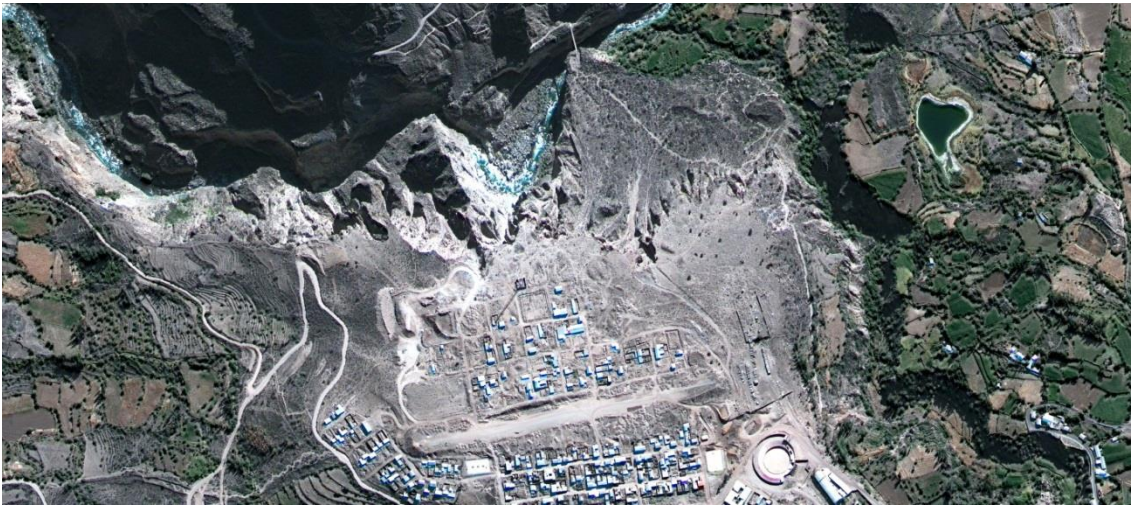
Figura 17. Población de la Urbanización Pampa de Aymaña III Etapa, ubicada en la margen izquierda de río Cotahuasi; además se observa la ribera del río, susceptible a pequeños derrumbes, erosión en cárcava y fluvial. Imagen Google Earth.

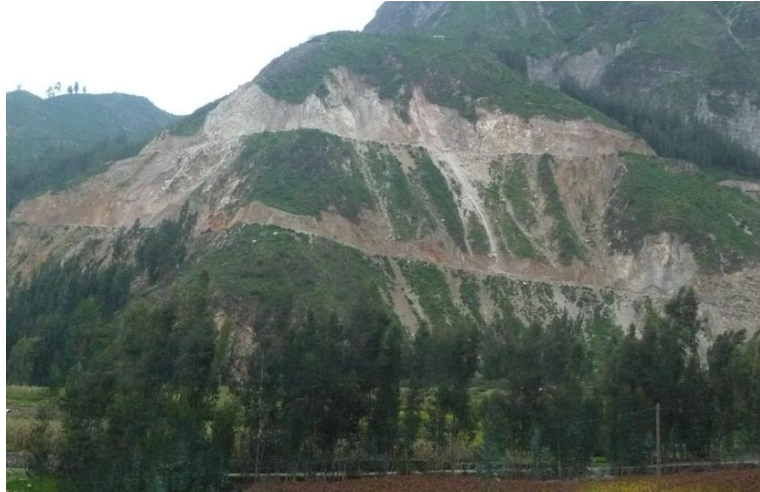
| PARAJE / SECTOR (DISTRITO) | PELIGRO GEOLÓGICO / COMENTARIO GEODINÁMICO | VULNERABILIDAD Y/O DAÑOS OCASIONADOS | RECOMENDACIONES |
|--|---|--|---|
| <p>40. Carretera Cotahuasi-Chuquibamba, Km 8+100 (Cotahuasi)</p> | <p>Zona susceptible a derrumbes y caída de rocas. Substrato de mala calidad susceptible a ser removido, conformada de cuarcitas, cuarzoarenitas y areniscas de pendiente muy fuerte, terreno de escasa vegetación y corte artificial de talud (Foto 24 y Figura 18). Con longitud de arranque de 350 m con altura de 70 m, talus de detritos de menor a 1m. Los factores desencadenantes son las lluvias excepcionales.</p> | <p>Derrumbe afecta carretera de acceso a Cotahuasi y Chuquibamba, con lluvias excepcionales podría generarse flujos y afectar viviendas que se encuentran en la parte baja de la quebrada.</p> | <p>Desquinchar rocas sueltas. Restringir el tránsito de vehículos durante temporadas de lluvias intensas. Estabilizar talud o buscar alternativas para modificar el trazo de la carretera.</p> |

Foto 24. Zona de derrumbes en el tramo de carretera Cotahuasi-Chuquibamba, Km 8+100 (tomado por Medina, 2013).

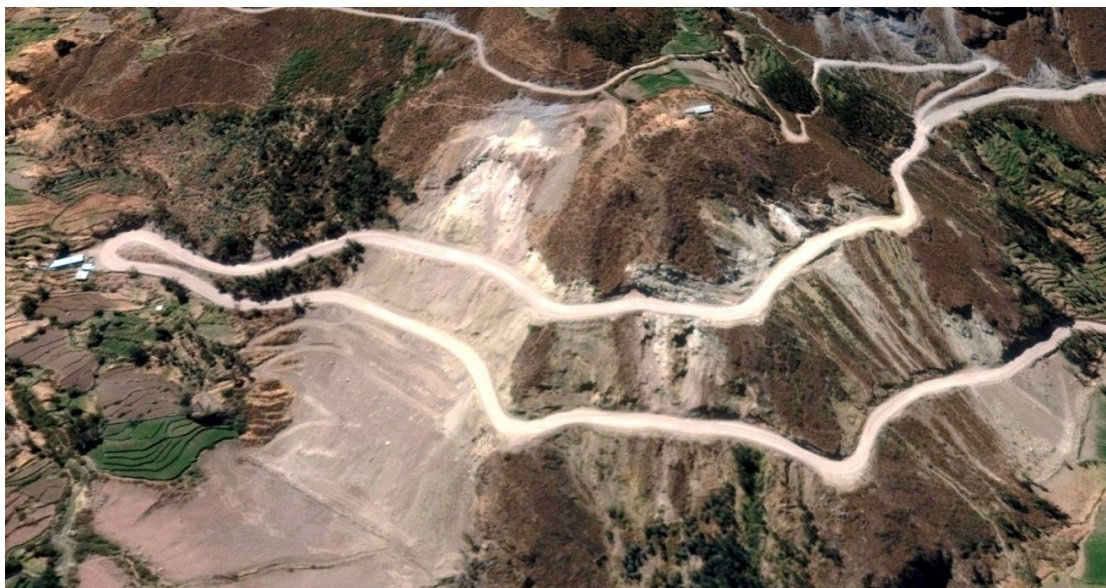
Figura 18. Carretera de acceso entre Cotahuasi y Chuquibamba (Km 8+100) afectada y susceptible a derrumbes por corte de talud para su construcción. Imagen Google Earth (Medina et al., inédito).

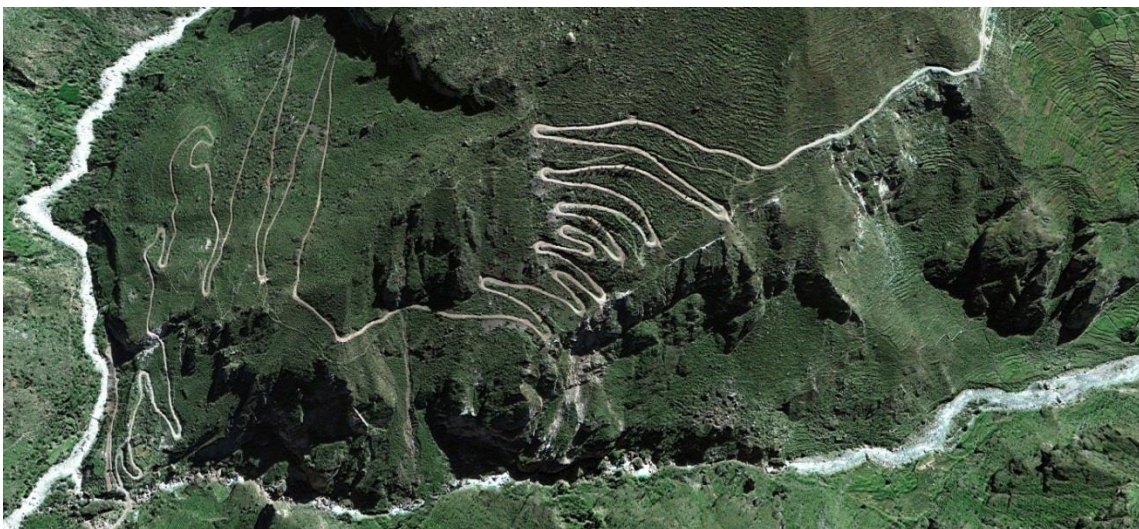
| PARAJE / SECTOR (DISTRITO) | PELIGRO GEOLÓGICO / COMENTARIO GEODINÁMICO | VULNERABILIDAD Y/O DAÑOS OCASIONADOS | RECOMENDACIONES |
|--|---|--|---|
| <p>41. Carretera a Puyca -Alca (Puyca)</p> | <p>Derrumbes y caídas de rocas. Las causas son: substrato de mala calidad, conformada conglomerados y aglomerados; pendiente del terreno fuerte; escasa presencia de cobertura vegetal; corte de talud para construcción de carretera. Los factores desencadenantes pueden ser las lluvias excepcionales o sismos (Figura 19).</p> | <p>Afecta el tramo de carretera de acceso entre los pueblos de Puyca y Alca.</p> | <p>Desquinchar rocas sueltas. Restringir el tránsito de vehículos durante temporadas de lluvias intensas. Estabilizar talud o buscar alternativas para modificar el trazo de la carretera. Mantener reforestado con especies nativas.</p> |

Figura 19. Tramo de carretera de acceso al poblado Puyca con muy alta susceptibilidad a derrumbes y caídas de rocas. Imagen Google Earth.

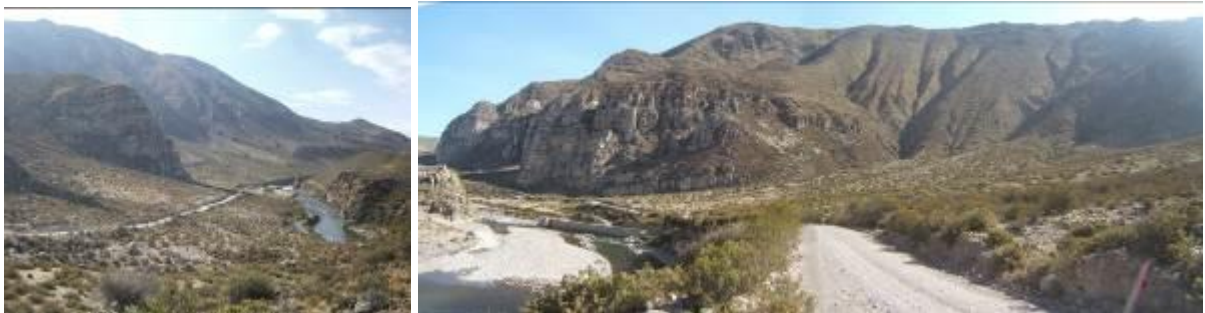
Foto 26. Laderas del cerro Pichihua con erosión en cárcavas y flujos de detritos que afectan periódicamente un tramo de la carretera Andahua-Orcopampa (tomado por Zavala, 2008).

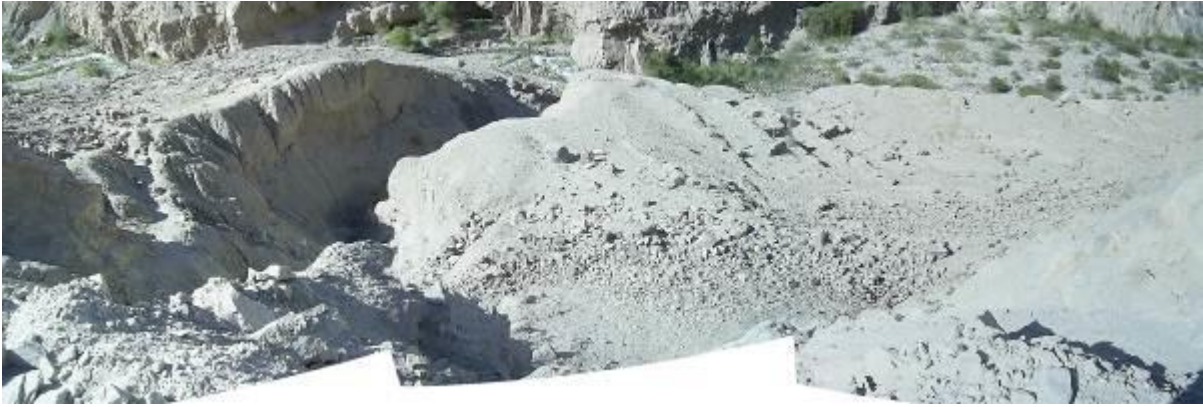
Foto 28. Vista del sector de Andamayo. Cárcavas y canales que se activan con lluvias y afectan un tramo de la carretera de acceso a Tipan y Viraco (tomado por Zavala, 2008).

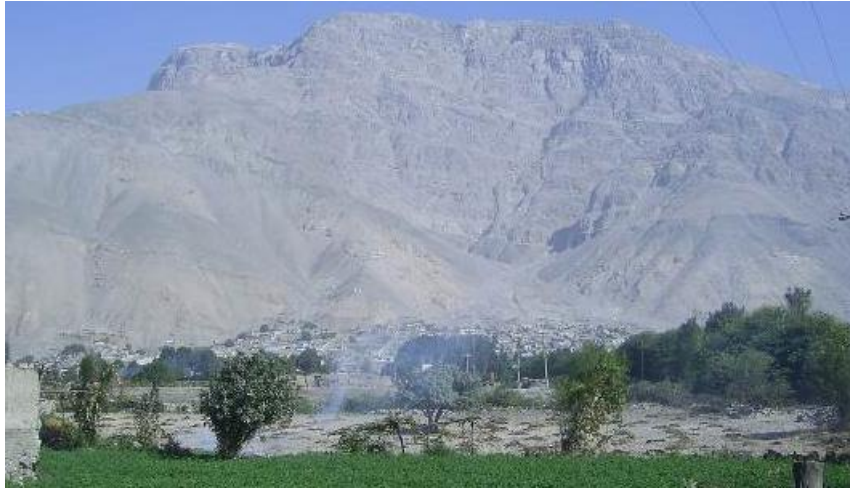
Foto 30. Viviendas del distrito de Aplao se ubican sobre un abanico por donde constantemente cae material de las laderas superiores (tomado por Zavala, 2008).

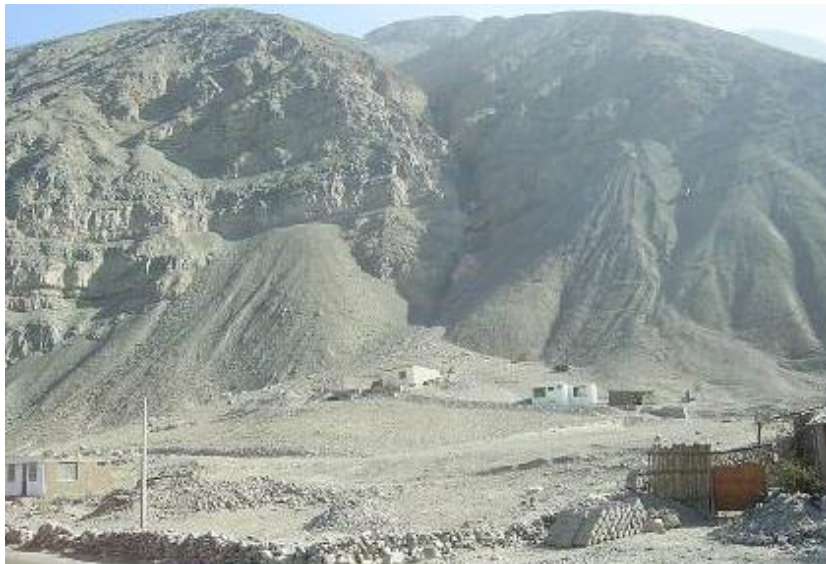
Foto 31. Viviendas asentadas en material proluvial que en épocas de precipitaciones fuertes resultarían afectadas (tomado por Zavala, 2008).

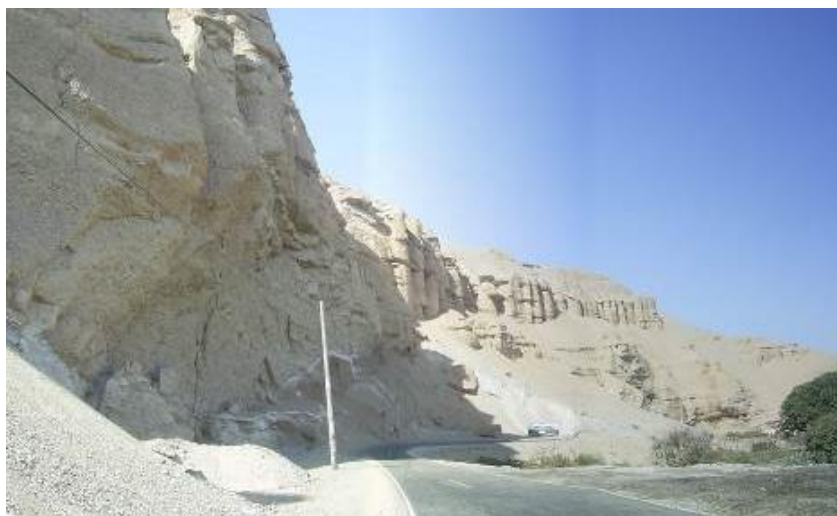
| PARAJE / SECTOR (DISTRITO) | PELIGRO GEOLÓGICO / COMENTARIO GEODINÁMICO | VULNERABILIDAD Y/O DAÑOS OCASIONADOS | RECOMENDACIONES |
|--|---|---|---|
| 55. Cerro Huancarqui (Huancarqui) | Zona de derrumbes en el talud superior de carretera, de unos 25 a 30 m de alto, a lo largo de unos 500 m, desde la salida del puente que conduce de Aplao a Huancarqui. Los taludes de corte son verticales, se presentan con fracturas abiertas de hasta 5 cm. Bloques colgados inestables en el talud, compromete una secuencia de aglomerados muy deleznable (foto 32). | La caída de rocas puede obstruir el tránsito e incluso aplastar un vehículo. | Realizar trabajos de limpieza de la carretera. Desquinche de taludes inestables |

Foto 32. Derrumbes del Cerro Huancarqui afectan a aproximadamente 500 m de carretera desde la salida del puente de Aplao (tomado por Zavala, 2008).

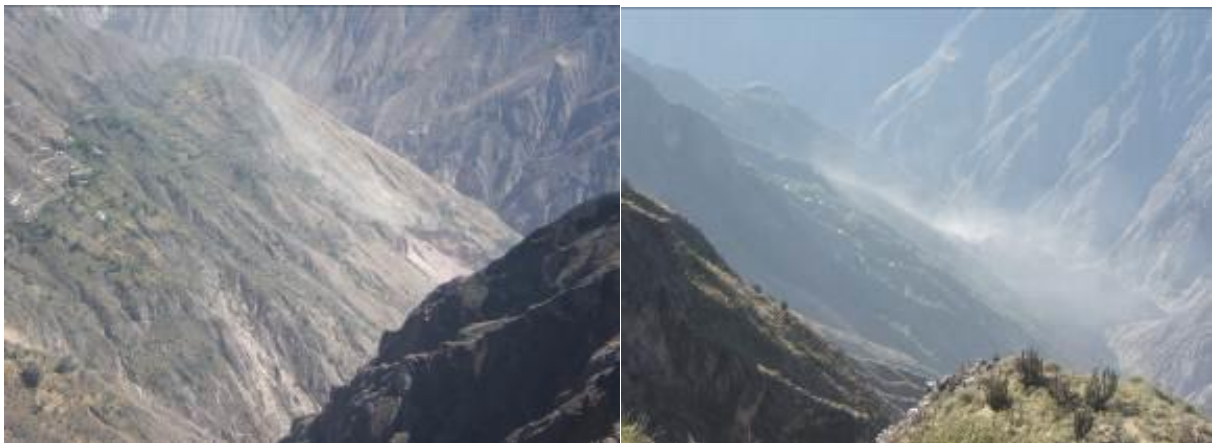
Foto 37. Constantes derrumbes en el poblado de Ajpi por lo que los pobladores han tenido que ser reubicados (tomado por Zavala, 2008).

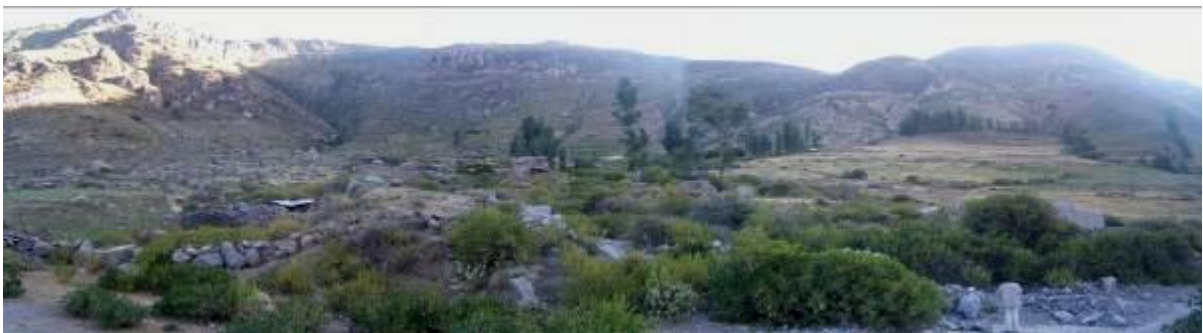
Foto 38. Huaico de gran dimensión que acarrea bloques de hasta 10 m. de longitud y que está afectando a la carretera que conduce al poblado de Cabanaconde (tomado por Zavala, 2008).

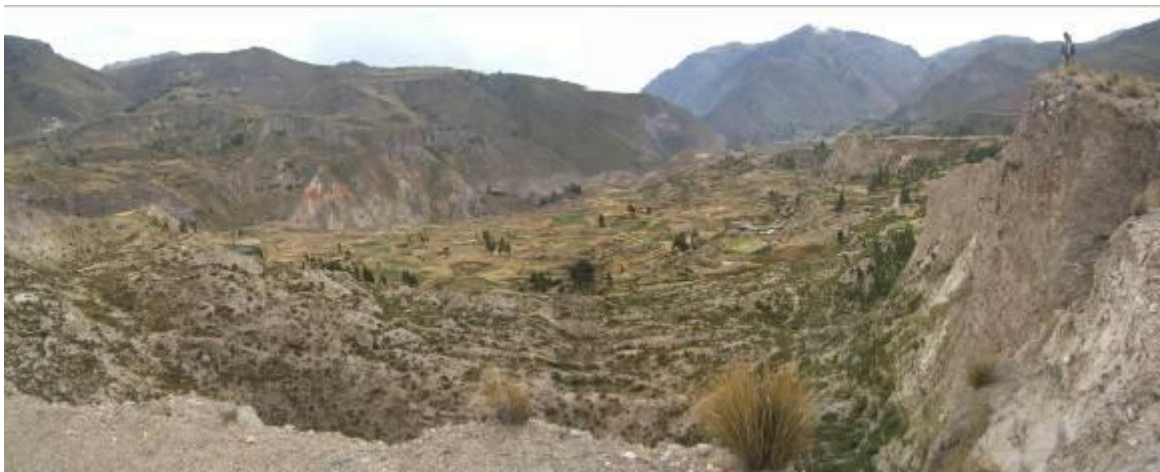
Foto 40. Deslizamiento rotacional en la zona de Madrigal (tomado por Zavala, 2008).

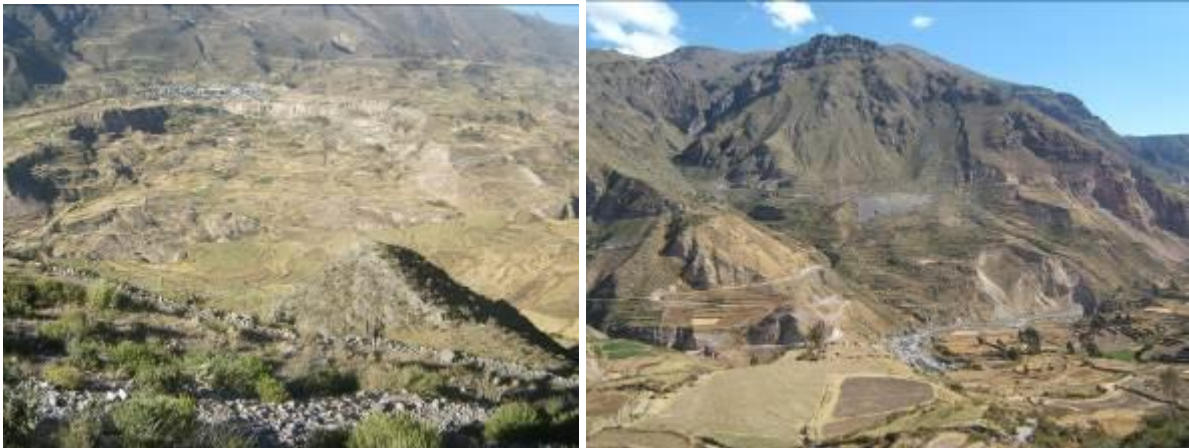
Foto 42. Deslizamiento rotacional de Maca-Cahacaña que afecta al distrito de Maca y a la carretera hacia Cabanaconde (foto izquierda). Reactivación de deslizamiento por construcción de carretera entre Maca y Lari (foto derecha). Tomado por Zavala (2008)

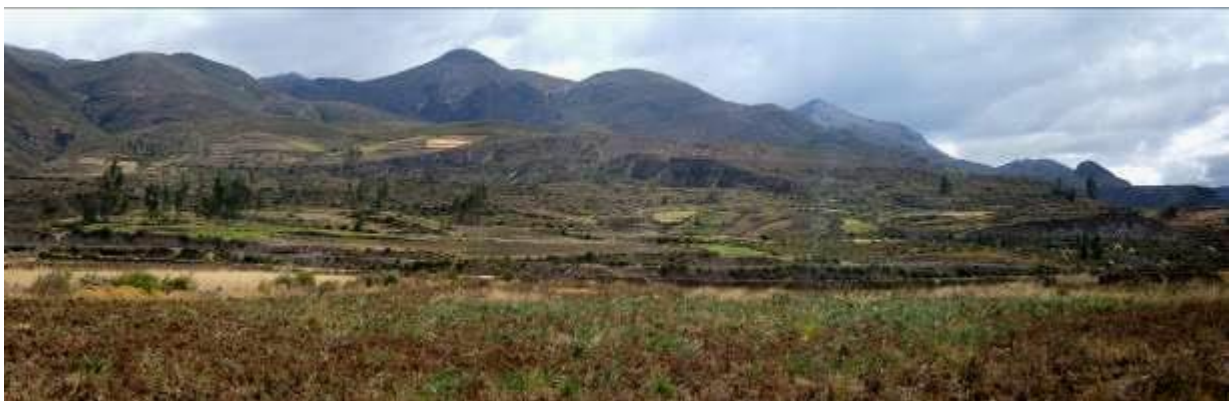
Foto 44. Deslizamiento de Lacayaque. Proceso de deslizamiento lento y flujo de tierra que afecta una extensa zona de cultivos y tramo de la carretera entre Ichupampa y Coporaque. Tomado por Zavala (2008)

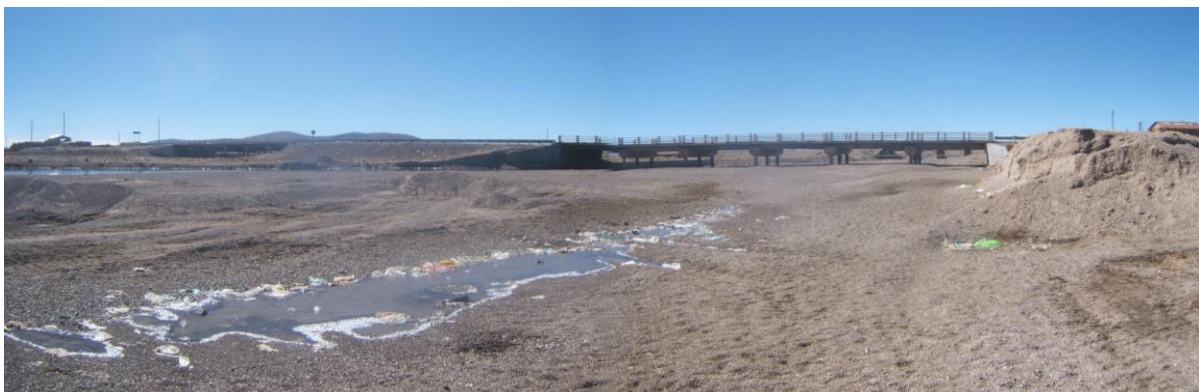
Foto 50. Área susceptible a erosión fluvial y flujos de detritos en el río Chili Puente Imata. Tomado por Zavala (2008).

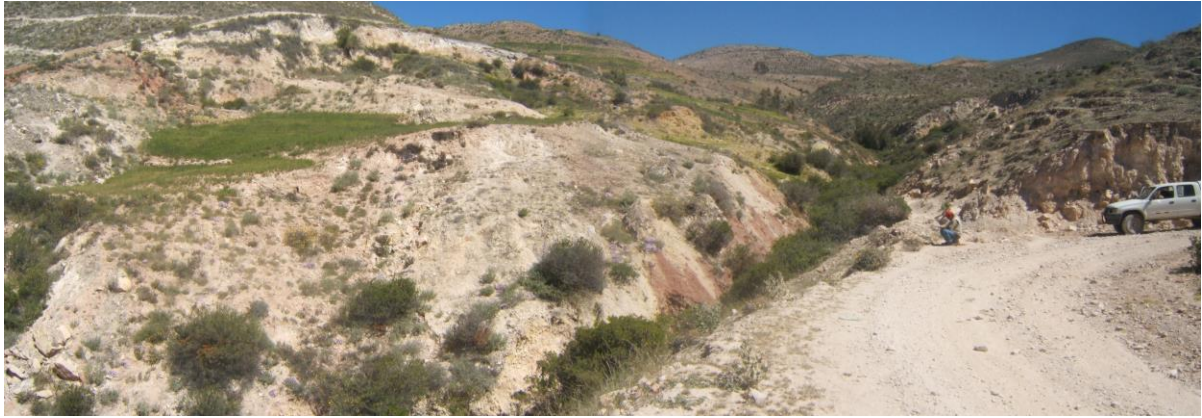
Foto 51. Deslizamiento en la quebrada Lisera margen derecha (tomado por Zavala, 2008).

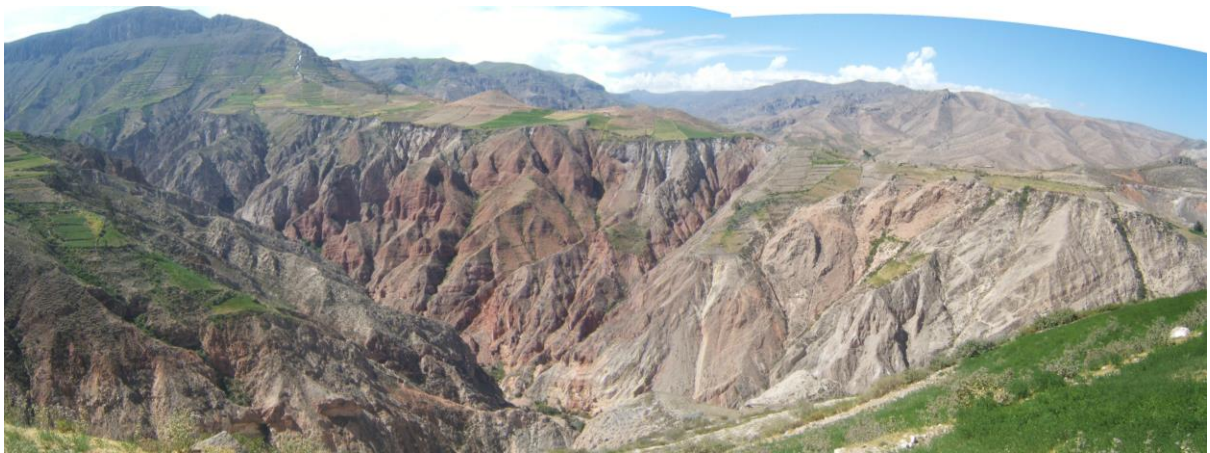
Foto 52. Erosión en cárcavas en la margen derecha de la quebrada Pichirijma (tomado por Zavala, 2008).

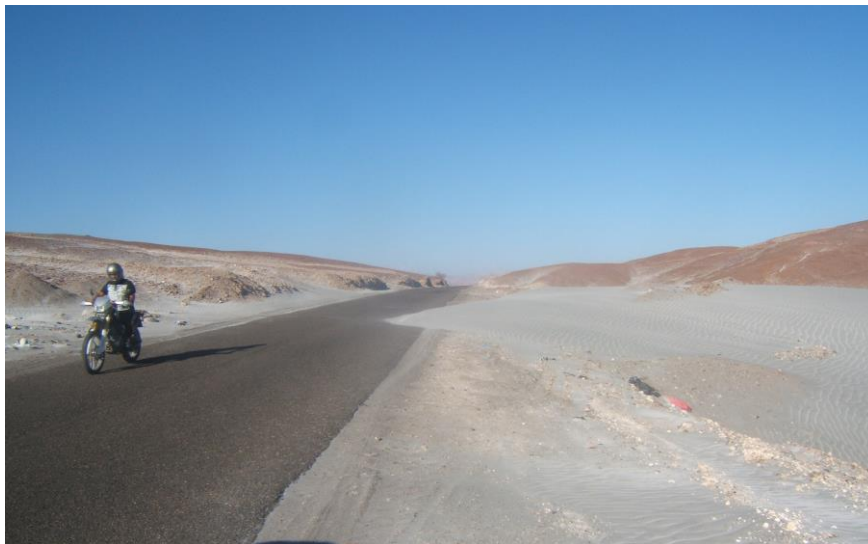
| PARAJE / SECTOR (DISTRITO) | PELIGRO GEOLÓGICO / COMENTARIO GEODINÁMICO | VULNERABILIDAD Y/O DAÑOS OCASIONADOS | RECOMENDACIONES |
|---|--|--|---|
| <p>87. Pampa Repartición - Carretera La Cano</p> <p>(La Joya)</p> | <p>Área sujeta a arenamiento.</p> <p>Ausencia de vegetación. Vientos en dirección noreste que acarrear partículas de arena, y son depositadas en las planicies, formando dunas aisladas (Foto 55).</p> <p>Las arenas de las dunas están compuestas por partículas de cenizas.</p> | <p>Afecta, carretera Panamericana, con invasión de dunas de arena,</p> <p>Este fenómeno se presenta por sectores.</p> | <p>Forestar.</p> <p>Limpieza permanente de las zonas invadidas por la arena.</p> |

Foto 56. Arenamiento en Pampa Repartición que afecta carretera La Cano (tomado por Zavala, 2012).

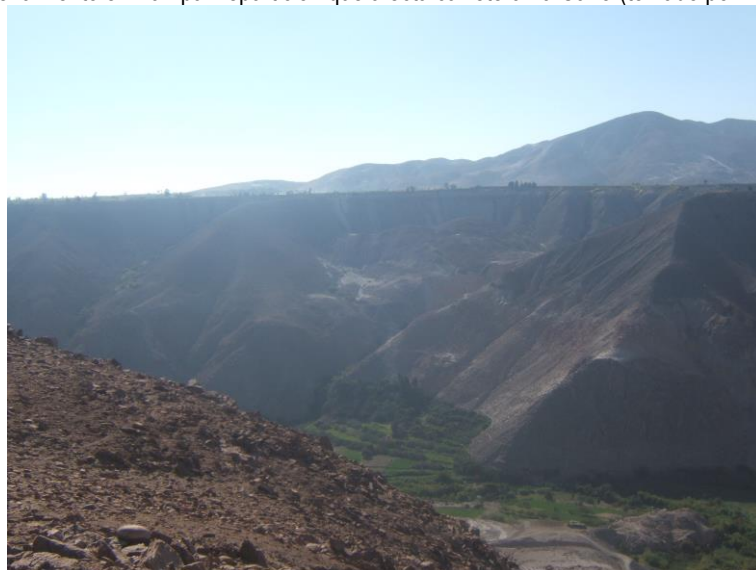
Foto 57. Deslizamiento rotacional en el río Vítor a su margen derecha (tomado por Zavala, 2012).
