**DIRECCIÓN DE GEOLOGÍA
AMBIENTAL Y RIESGO GEOLÓGICO**

INFORME TÉCNICO

**ZONAS CRÍTICAS POR PELIGROS GEOLÓGICOS
EN LA REGIÓN AREQUIPA**

OCTUBRE 2014

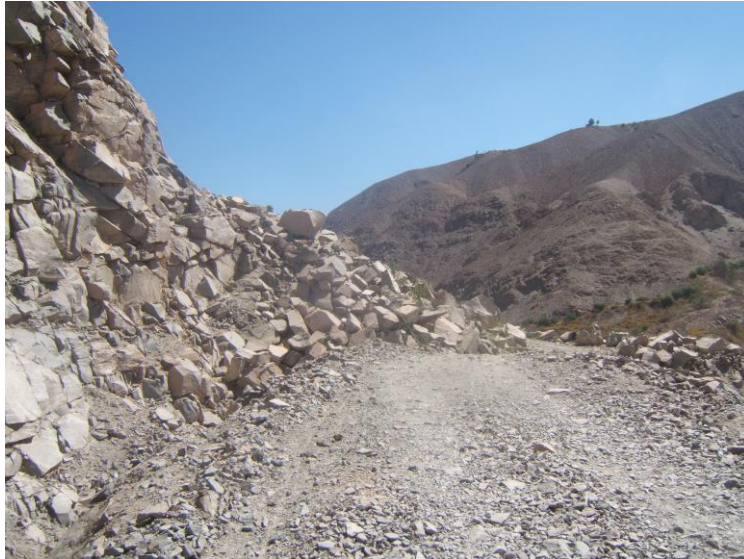
Foto 58. Derrumbes en el río Vítor (margen izquierda) interrumpiendo camino rural (tomado por Zavala, 2012).

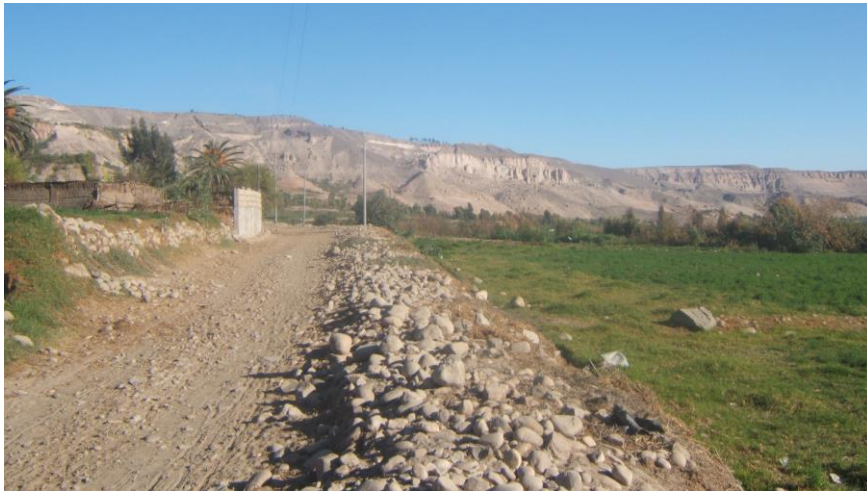
Foto 59. Sector La Cuesta a la margen izquierda del río Vítor se observa un deslizamiento antiguo (tomado por Zavala, 2012).

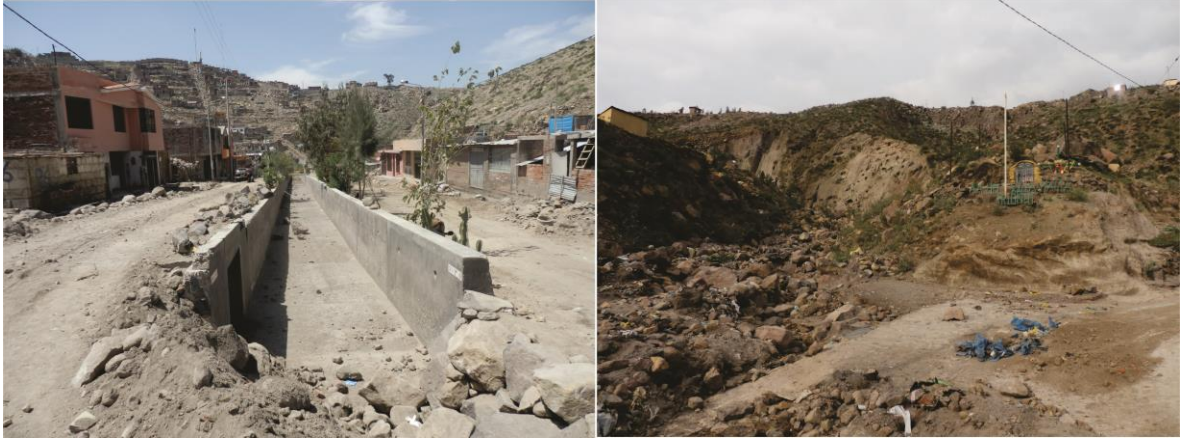
Foto 64. Cabecera de la torrentera Venezuela, presenta derrumbes, caída de rocas, erosión de laderas que época de lluvias excepcionales como las del 08/02/2013 discurren huaicos por las laderas con material suelto, aportando material al cauce de la torrentera, además del mal diseño de obras como en la foto del lado izquierdo en el sector Mariano Bustamante, Villa Alto Cenepa, y derrumbes y huaicos en el A.H Villa El Triunfo.

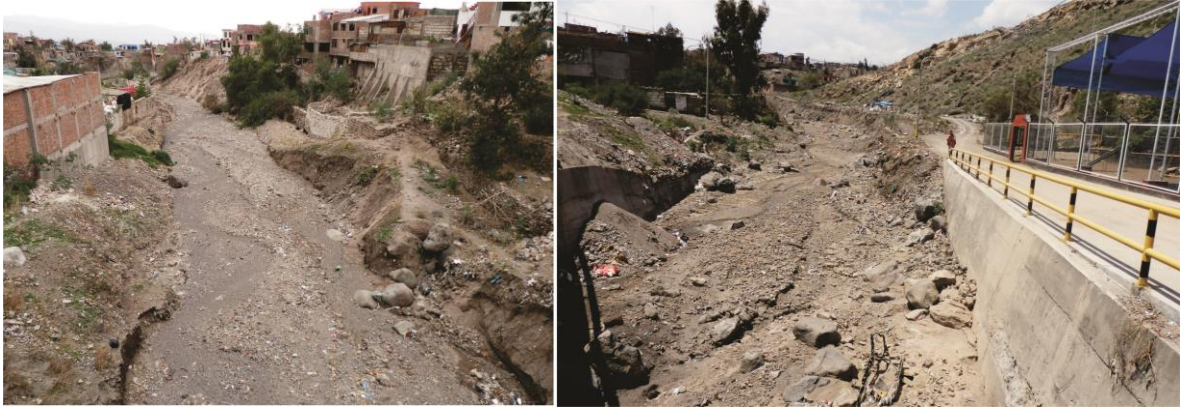
Foto 66. Flujo de detritos en la torrentera y derrumbes en ambas márgenes de la torrentera, cabecera de la torrentera Venezuela, sector San Juan XXIII, confluencia de ramal I y II.

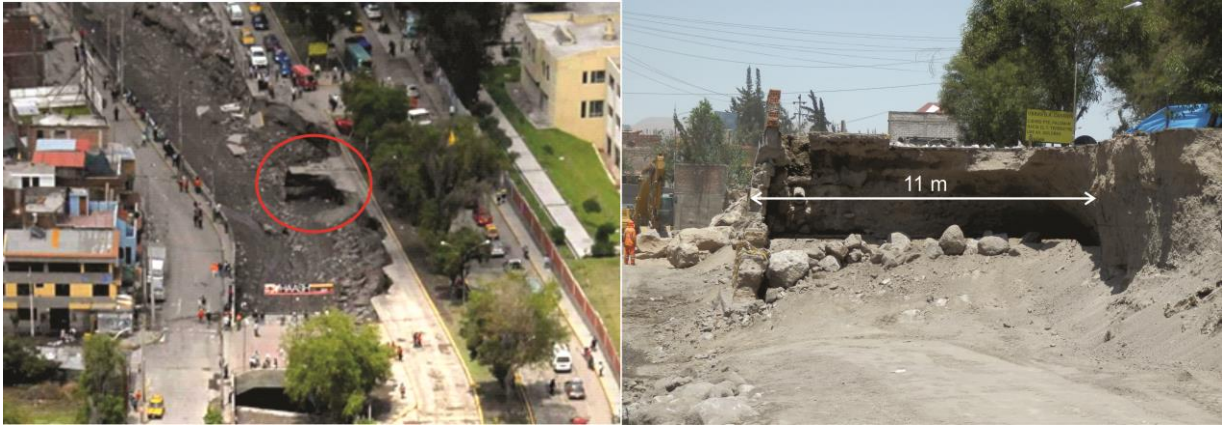
Foto 68. Erosión de toda la vía izquierda de la Av. Venezuela hasta la berma central, margen derecha de la Torrentera Venezuela afectó aprox. 135 m y un ancho de 11 m.

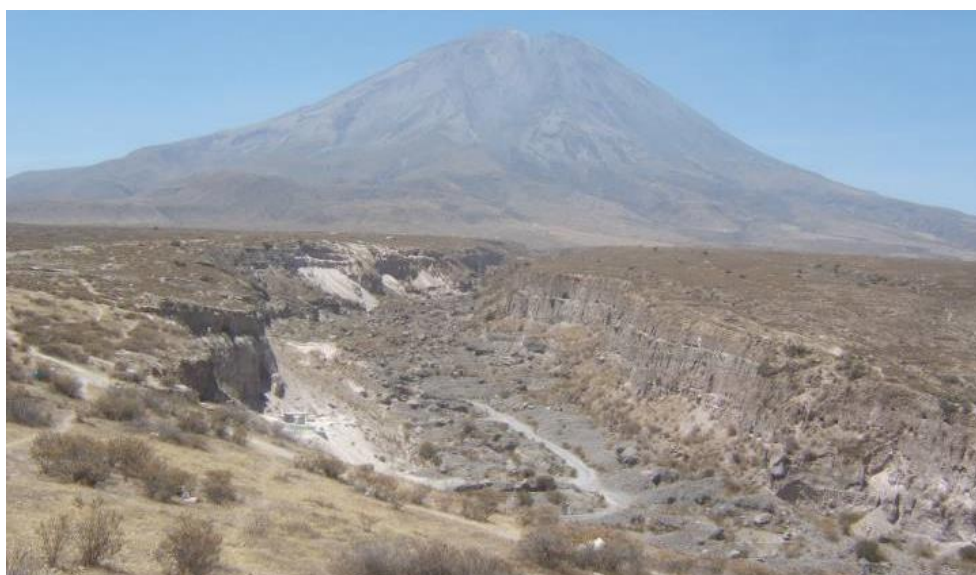
| PARAJE / SECTOR (DISTRITO) | PELIGRO GEOLÓGICO / COMENTARIO GEODINÁMICO | VULNERABILIDAD Y/O DAÑOS OCASIONADOS | RECOMENDACIONES |
|--|---|---|--|
| <p>112. Torretera Chilina (Alto Selva Alegre)</p> | <p>Área sujeta a derrumbes, flujos de detritos y erosión fluvial. Substrato rocoso de mala calidad, diaclasas con orientación desfavorable, terreno con fuerte pendiente, ausencia de vegetación. Cuando se presentan flujos o huaicos se produce erosión fluvial en ambas márgenes, Como factores detonantes las precipitaciones pluviales y sismos. Las caídas de rocas se presentan en la margen izquierda de la quebrada; se pueden generar derrumbes y erosión de laderas (cárcavas). Estos fenómenos alimentan con material suelto a la torretera que en caso de lluvias excepcionales puede generar flujo (foto 74).</p> | <p>Afectaría terrenos de cultivo, viviendas que se ubican próximos al talud y carretera de acceso. Existen algunas canteras en el cauce de la torretera que están removiendo el material del cauce.</p> | <p>Forestar. Canalizar cauce de la torretera Muros de contención hacia la margen izquierda, completar el muro de contención. No permitir el crecimiento urbano hacia el cauce de la torretera.</p> |

Foto 74. Sector Chilina, sujeta a derrumbes, flujos de detritos y erosión fluvial. Esta quebrada llega a desembocar en la ciudad de Arequipa (tomado por Zavala, 2012).

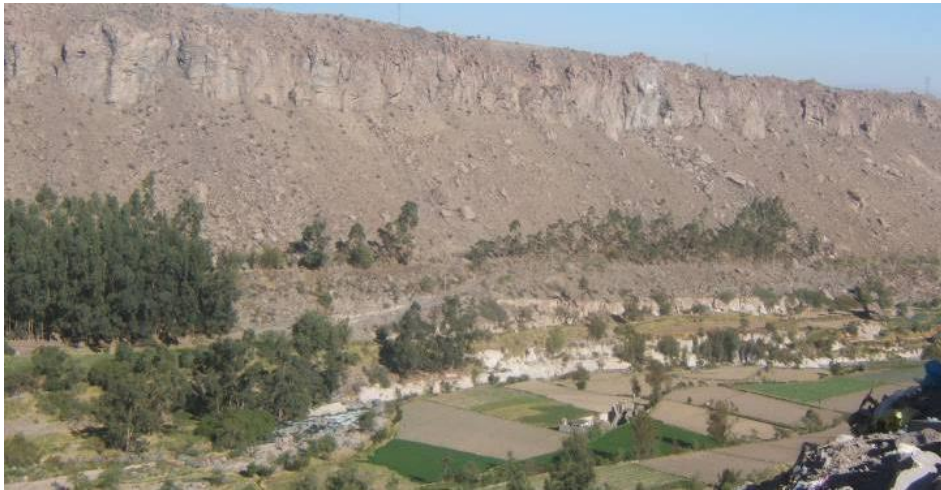
| PARAJE / SECTOR (DISTRITO) | PELIGRO GEOLÓGICO / COMENTARIO GEODINÁMICO | VULNERABILIDAD Y/O DAÑOS OCASIONADOS | RECOMENDACIONES |
|---|--|---|--|
| <p>114. Margen izquierda del río Chili (Alto Selva Alegre)</p> | <p>Área sujeta a caída de rocas. Substrato fracturado compuesto por derrames lávicos, pendiente de terreno muy fuerte, ausencia de vegetación, corte natural de talud por dinámica fluvial, lluvias y movimiento sísmico (foto 76).</p> | <p>Fenómeno afectaría a terrenos de cultivo, torres de alta tensión y provocaría el represamiento de cauce del río Chili.</p> | <p>Forestar la zona, colocar muro de contención. Mantener monitoreado el área.</p> |

Foto 76. Río Chili (margen izquierda), se observa caída de rocas puede afectar cultivos, y canal de regadío (tomado por Zavala, 2012).

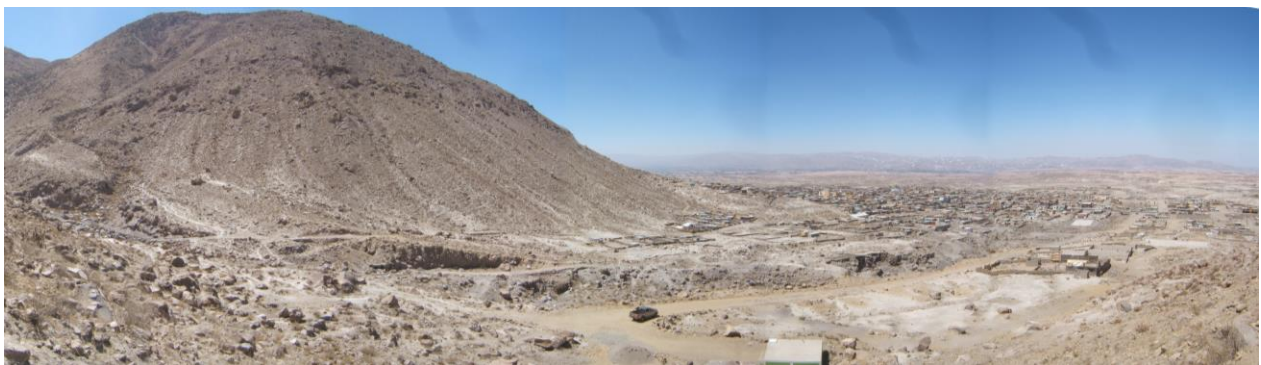
| <p>PARAJE / SECTOR (DISTRITO)</p> | <p>PELIGRO GEOLÓGICO / COMENTARIO GEODINÁMICO</p> | <p>VULNERABILIDAD Y/O DAÑOS OCASIONADOS</p> | <p>RECOMENDACIONES</p> |
|--|---|---|---|
| <p>118. Ciudad de Dios/Virgen de Chapi (Cerro Colorado/Yura)</p> | <p>Área sujeta a flujos de detritos y erosión de laderas. En el cauce de la quebrada se encuentra material suelto y removido por labores de canteras; material grueso mayor al 50%. En los depósitos antiguos se encuentran asentadas las viviendas, como también algunas viviendas ubicadas en pleno cauce de la quebrada. Los cauces de las quebradas están siendo rellenadas por desmonte, llegándolas a estrecharlas. No hay presencia de vegetación. También se pueden presentar erosiones de ladera, por ser rocas (tobas) de fácil erosión, el material proveniente de estos procesos alimentaría a las quebradas (fotos 78 y 79). Se muestran construcciones de puentes, en la carretera.</p> | <p>Afectaría viviendas y puente (carretera a Yura) si se presentan lluvias excepcionales.</p> | <p>Canalizar la quebrada. Muros de atenuación de flujos. No rellenar con desmonte los cauces de la quebrada. Forestar el área. No permitir el crecimiento urbano hacia los cauces de quebradas.</p> |

Foto 78. Zona susceptible a flujos de detritos y erosión en las laderas adyacentes al centro poblado de Ciudad de Dios (tomado por Zavala, 2012).

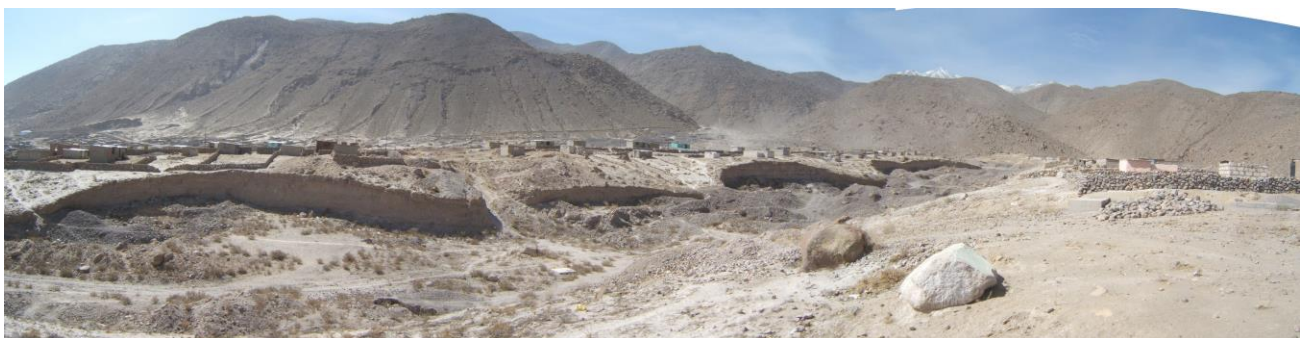
Foto 79. Erosión en cárcavas y posibilidad de ocurrencia de flujo de detritos en el sector Virgen de Chapi (tomado por Zavala, 2012).

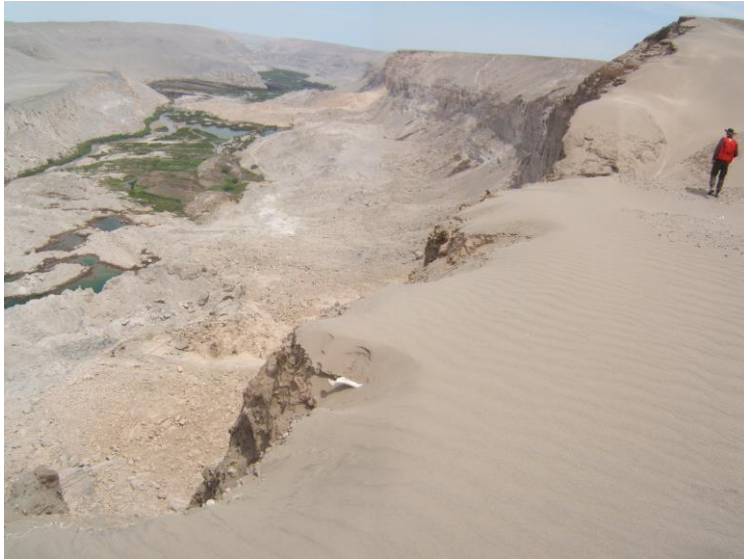
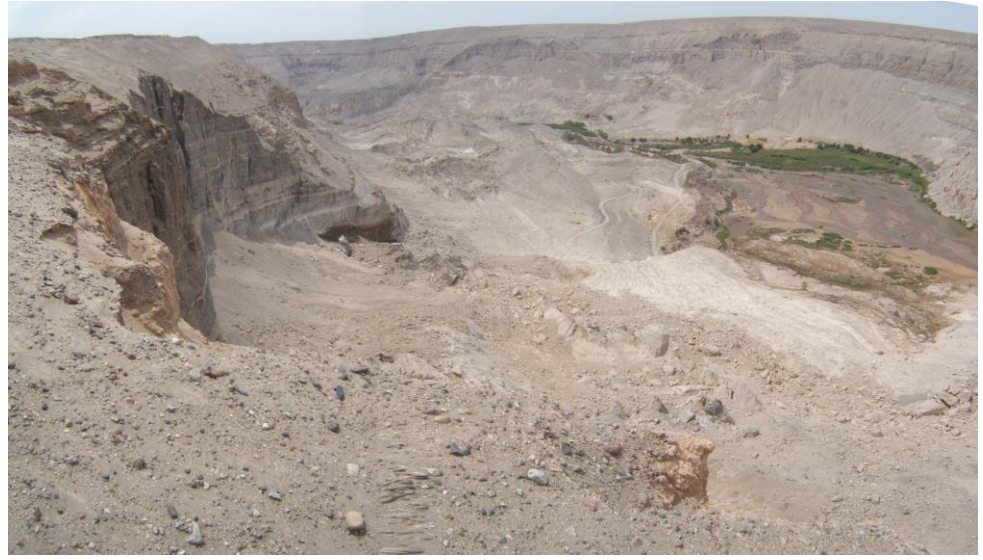
Fotos 84 y 85. Deslizamientos con represamiento parciales del valle de Siguan, sector Pachaqui / Santa Ana (tomado por Zavala, 2012).

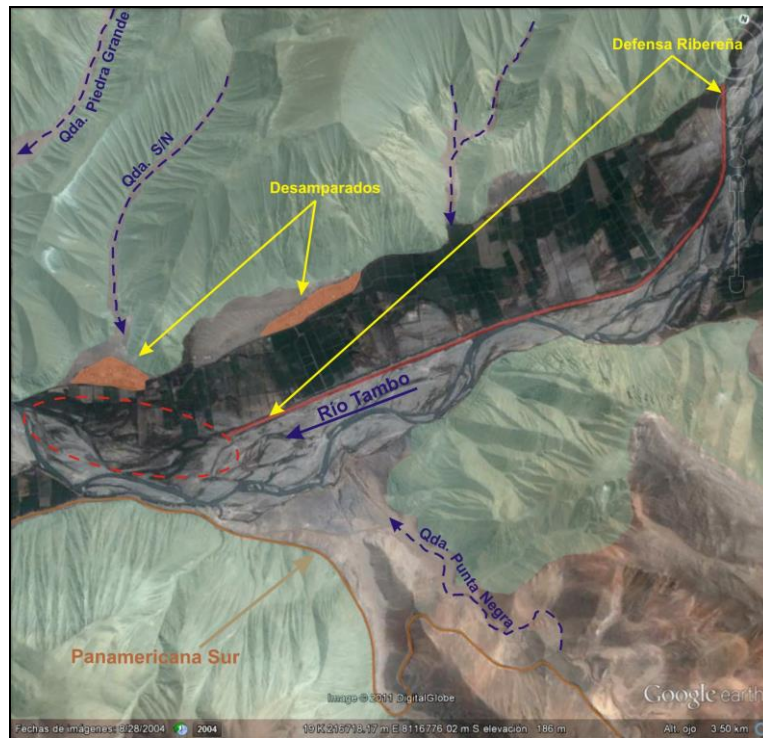
Figura 7. Imagen satelital del Google Earth del sector de Desamparados, se muestra la defensa ribereña, el círculo de color rojo de línea entrecortada, es el área afectada por la erosión fluvial. Los sectores líneas de color azul entrecortadas, son las quebradas que pueden generar flujos de detritos (tomado por Nuñez, 2010).

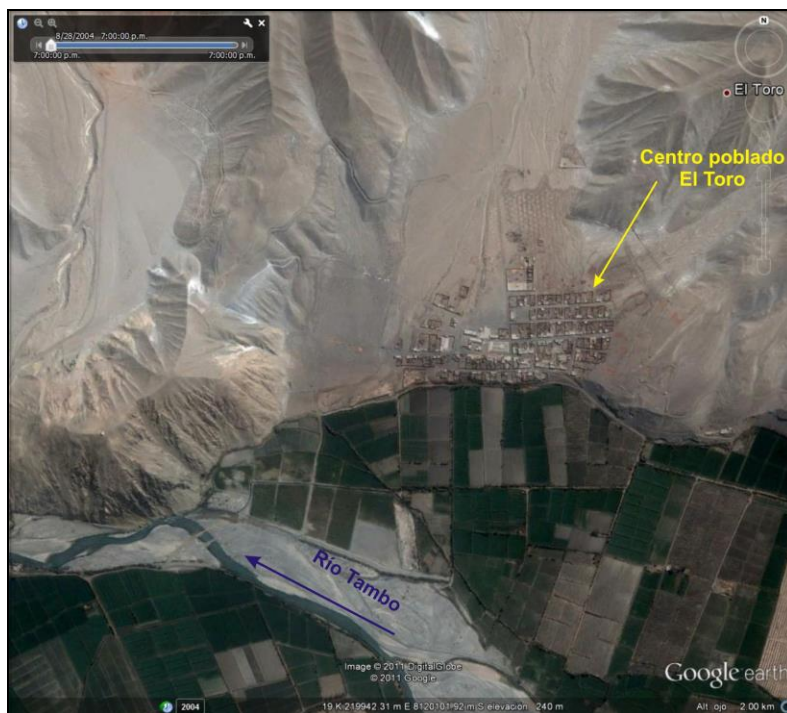
Figura 8. Imagen satelital del Google Earth, se muestra en centro poblado El Toro, ubicado en un depósito proluvial generado por la quebrada, en la margen derecha del río Tambo (tomado por Nuñez, 2010).

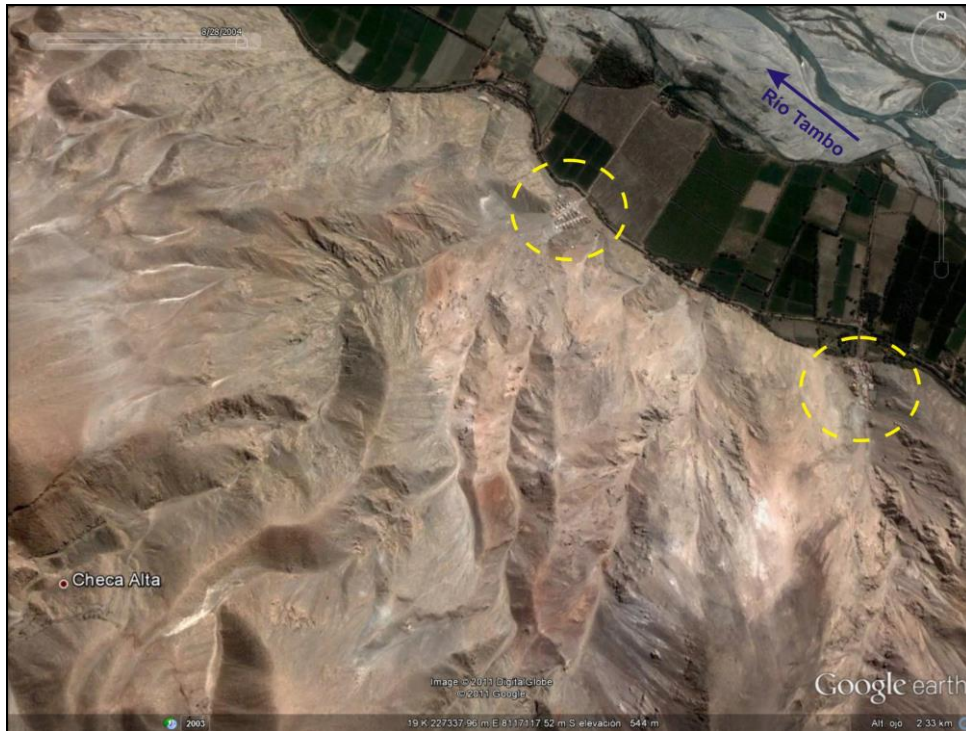
Figura 9. Imagen satelital del Google Earth, sector de Santa María, se resalta en círculos de color amarillo las áreas que pueden ser afectadas por flujos de detritos, en la margen izquierda del río Tambo (tomado por Nuñez, 2010).

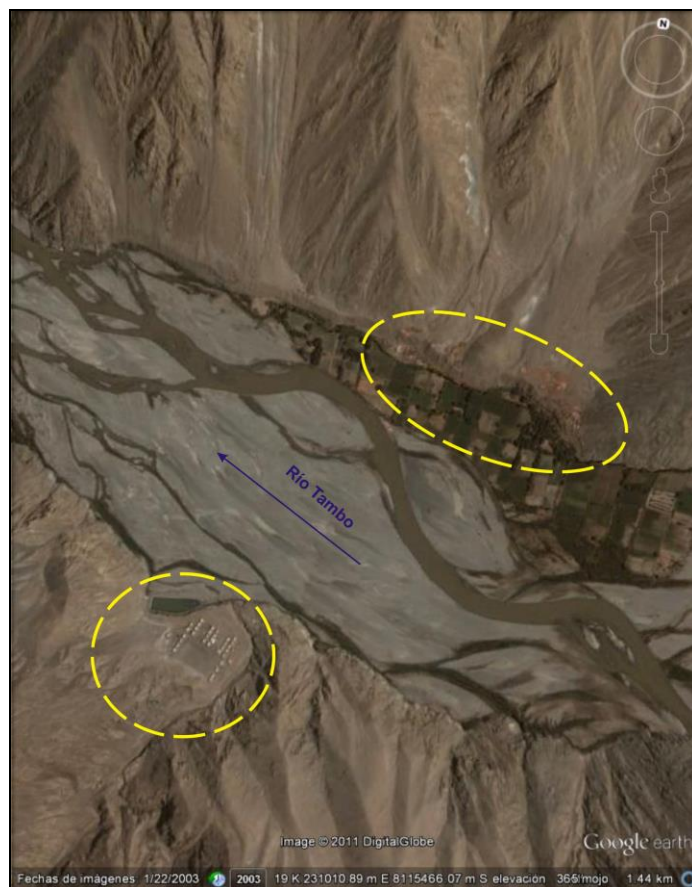
Figura 10. Imagen satelital del Google Earth, sector de Carrizal, en círculo amarillo las zonas rurales que pueden ser afectadas por flujos.

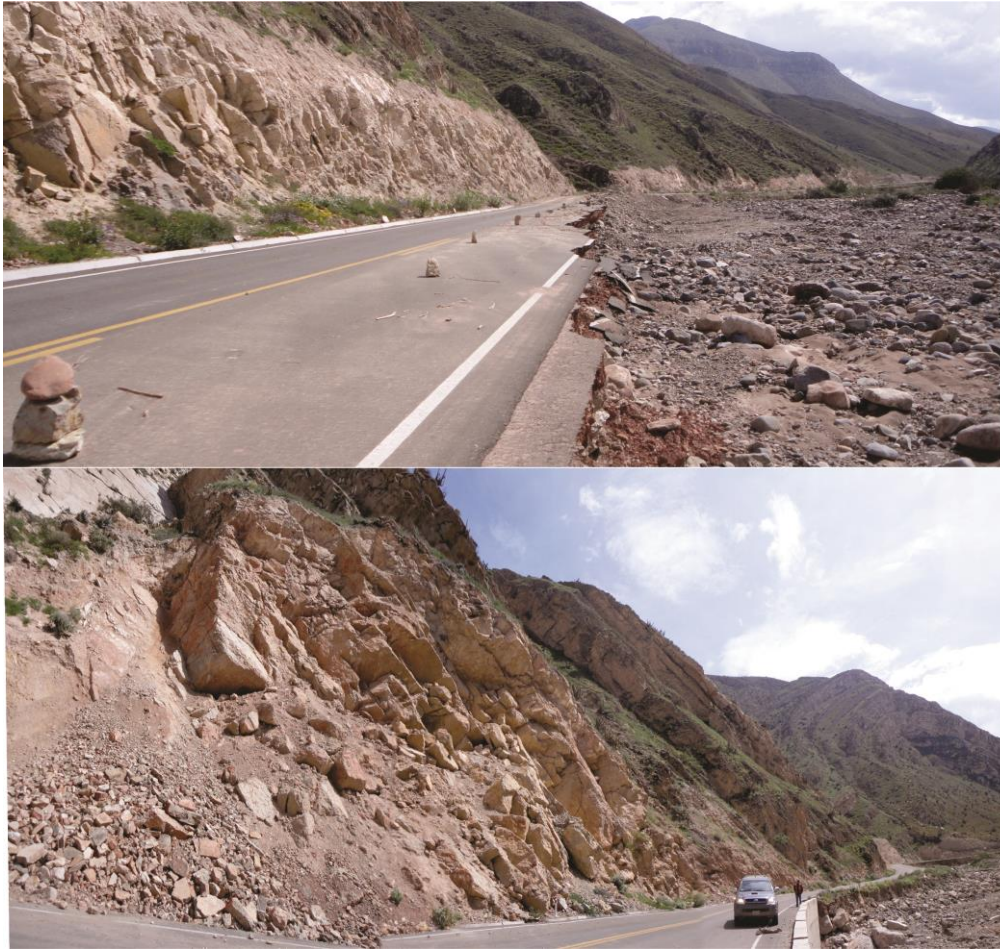
Foto 17. Quebrada Liquirca, aumentó su caudal en el periodo lluvioso 2012, generando erosión fluvial en la margen derecha, afectando tramo carretero Yura-Huanca en 100 m (Km 9+720). Tomado por Zavala, 2008.
