Informe Técnico N° A6594

Informe Técnico:  
**Primer reporte de zonas críticas  
por Peligros Geológicos  
y Geo-Hidrológicos  
en la Región Apurímac**

POR:  
SANDRA VILLACORTA  
PATRICIO VALDERRAMA  
RONNI ROA

MARZO 2012

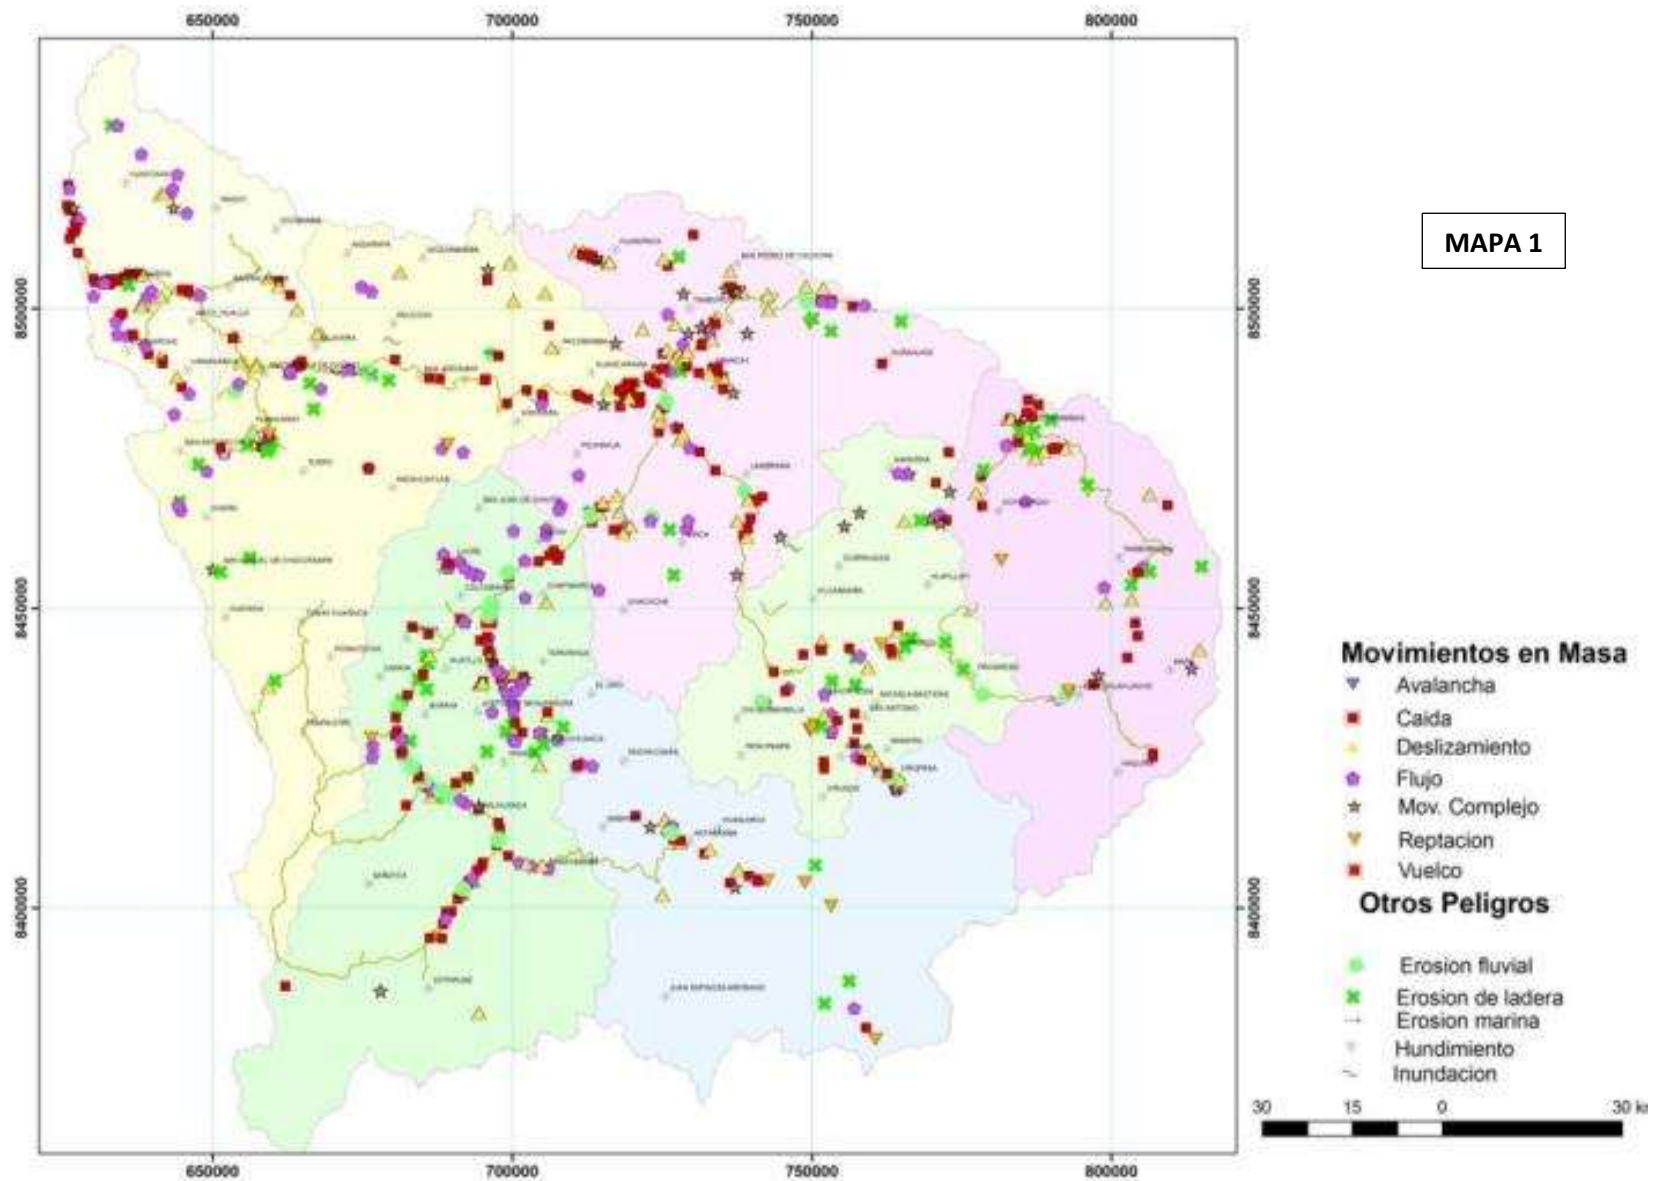
# MAPA DE INVENTARIO DE PELIGROS GEOLÓGICOS Y GEO-HIDROLÓGICOS AL 2011

De la revisión de información anterior, fotointerpretación, inventario y cartografiado de peligros geológicos a escala 1:50,000 en la región Apurímac, se ha registrado un total de 692 procesos de este tipo (Mapa 1). Del inventario se obtuvo la estadística resumida en la Figura 4, en la cual se establece que en esta región son más frecuentes las caídas de rocas, flujos, deslizamientos, movimientos complejos erosión de laderas y reptación. En menor cantidad pero no menos importante, por los daños asociados, se encuentran los fenómenos de inundación y erosión fluvial, así como las avalanchas de rocas.
