INSTITUTO GEOLÓGICO MINERO Y METALURGICO

**INFORME TECNICO  
GEOLOGIA AMBIENTAL**

**ZONAS CRÍTICAS POR PELIGROS GEOLÓGICOS EN LA  
REGIÓN CUSCO**

LIMA - PERÚ  
2015

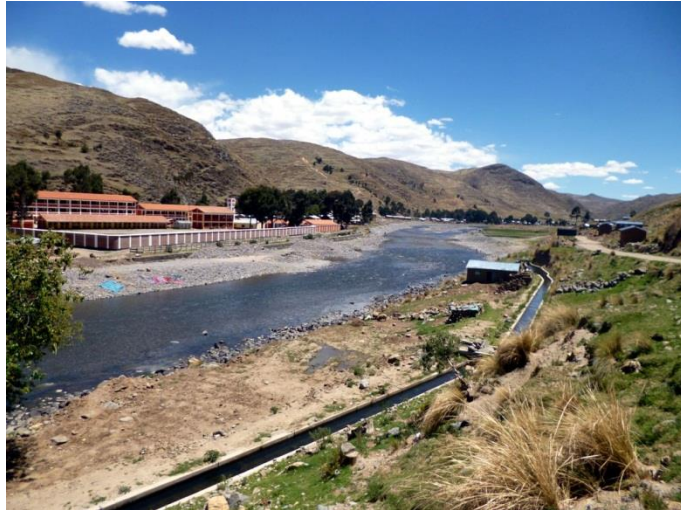
| N° | SECTOR<br>(DISTRITO)<br>Provincia | PELIGRO<br>GEOLÓGICO | LATITUD | LONGITUD | COMENTARIO<br>GEODINÁMICO | VULNERABILIDAD<br>DAÑOS OCASIONADOS | RECOMENDACIONES |
|---|---|---|---|---|---|---|---|
| 2 | Condorcocha-Velille (río Velille)<br><br>(Velille)<br>Chumbivilcas | Erosión Fluvial, inundaciones | 8393493 | 188701 | Erosión a lo largo de unos 2,2 km del río Velille, en ambas márgenes, puede afectar el poblado de Vellille. Por la quebrada Fauce también se pueden producir procesos de erosión e inundación fluvial y flujos de detritos que pueden afectar el poblado de Velille. (Foto 1) | Pueden ser afectadas las viviendas que se encuentran asentadas muy cerca del cauce del río Velille y la quebrada Fauce. | Limpieza del cauce. Realizar trabajos de encausamiento por medio de gaviones o muros de concreto. |

Foto 1: Río Velille produce erosión en ambas márgenes, también inundaciones con subidas del Caudal.

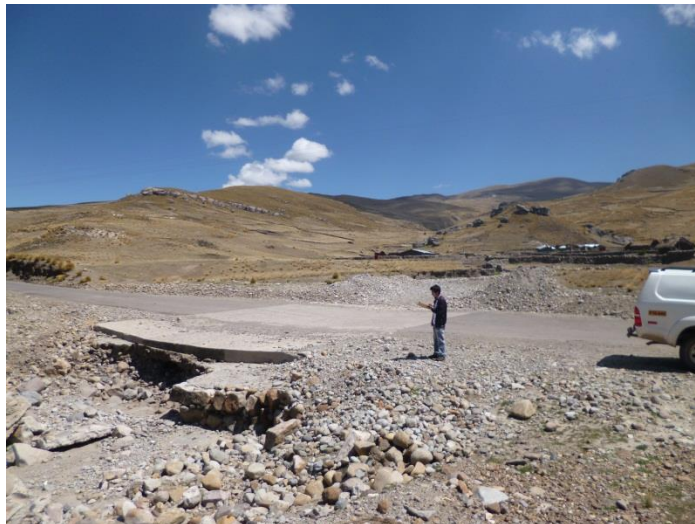
Foto 2: Quebrada que corta la carretera hacia Velille, en el sector de Tarucamarca.

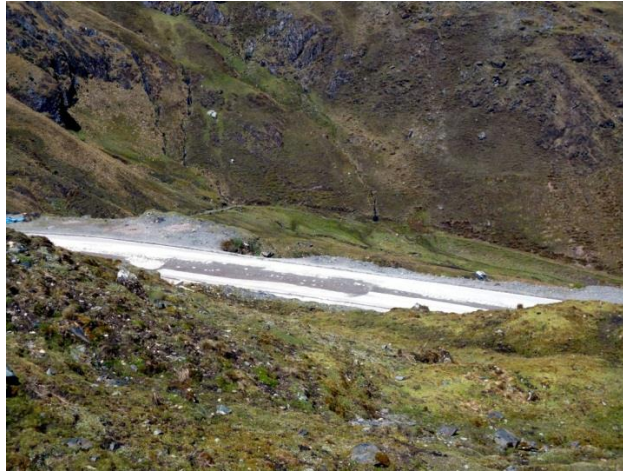
| | | | | | <p>Flujo de detritos que baja por la quebrada Chanchayoc, material gravo-arenoso en el cauce.</p> <p>Tramo de unos 63 km (km 570 - km 507) de carretera, donde se presentan derrumbes en talud superior de carretera, también puede ser cortado por el curso del río Huamanmarca, las quebradas Sirinayoc, Incatambo, Chaquimayo, Alpamayo, Jollotachayoc, Inispata por las cuales discurren huaicos.</p> <p>En enero de 1998, se produjo un deslizamiento en el cerro Incatambo que afectó al poblado de Huyro. (Foto 7)</p> | muerte de tres personas y afectó 1 km de carretera. | |

Foto 7: Asentamiento en plataforma de carretera, cerca del abra Málaga.

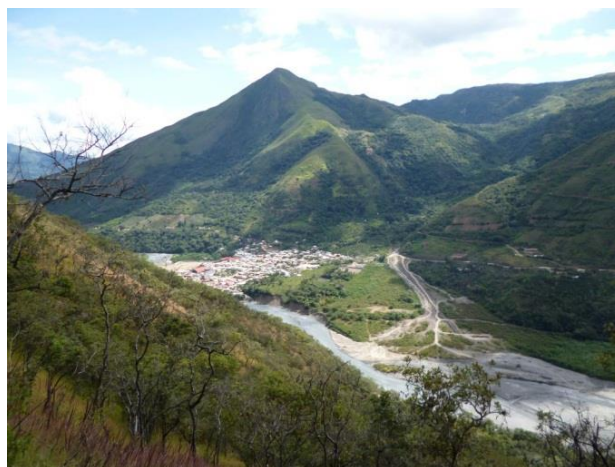
Foto 6.9: Huaico de la quebrada Quellomayoc, puede afectar el poblado de Quellouno asentado en el abanico proluvial.

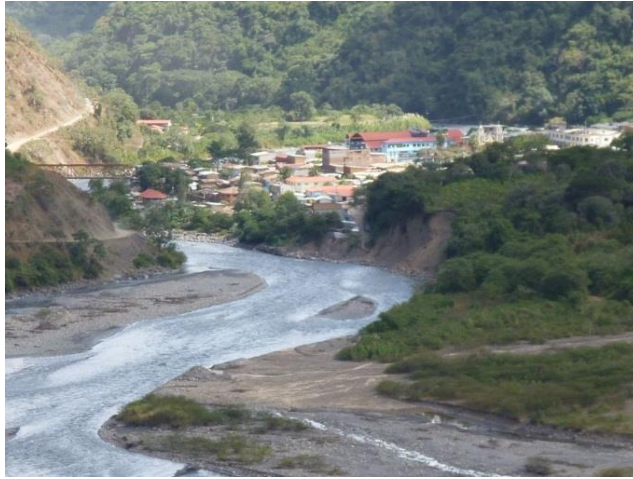
| | | | | | construcciones que se encuentran cerca del cauce. (Fotos 8 y 9) | | Contrucción de defensas riverieñas en la margen derecha del río Yanatile. |

Foto 9: Erosión fluvial en la margen izquierda del río Yanatile, puede afectar viviendas asentadas cerca de su cauce.

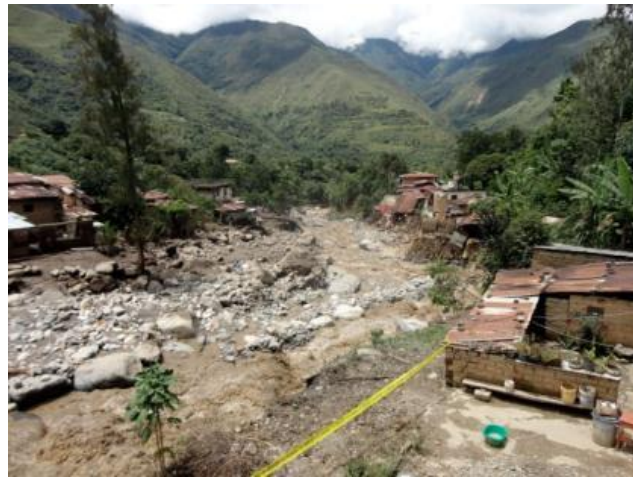
Foto 10: Destrucción de viviendas asentadas cerca del cauce de la quebrada Calquiña en Huyro.

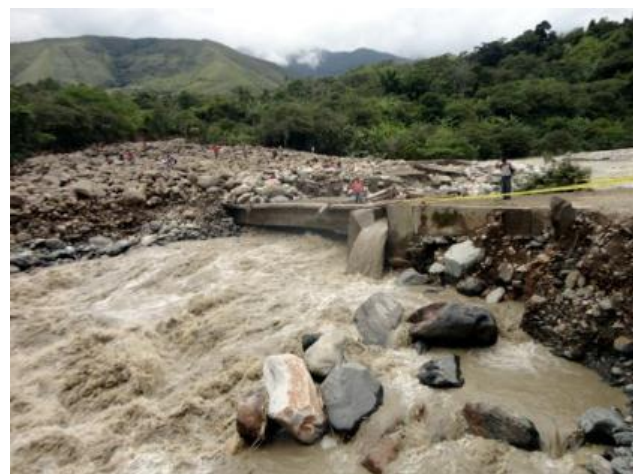
Foto 11: Puente que cruza el río Lúcura cubierto por el flujo de detritos de la quebrada Calquiña en Huyro.

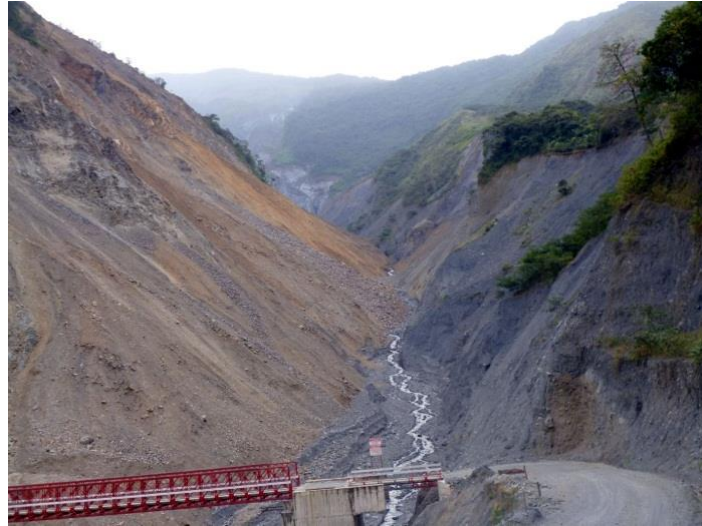
Foto 15: Flujo de detritos en la quebrada de Puente mayo, sector de Mesacancha.

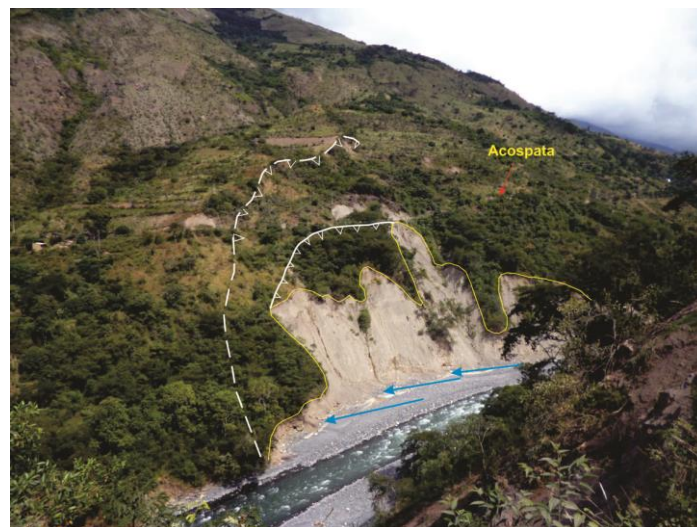
Foto 17: Erosión en el pie del deslizamiento de Acospata.

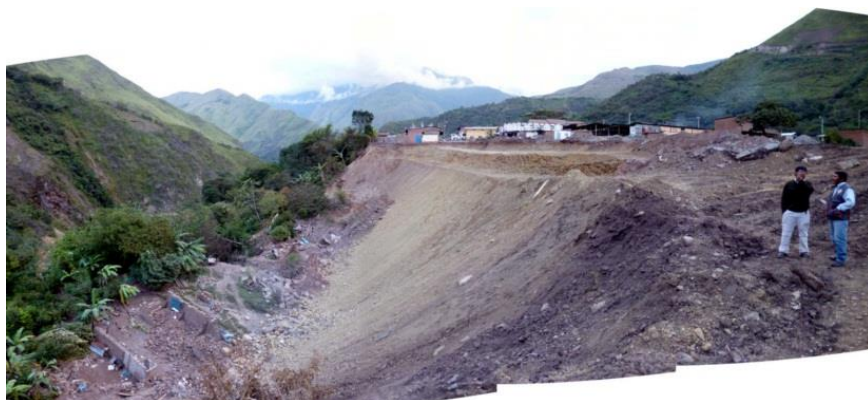
Foto 20: Superficie de ruptura cóncava del deslizamiento de Ocobamba, que produjo la destrucción de 30 viviendas en el poblado de Ocobamba.

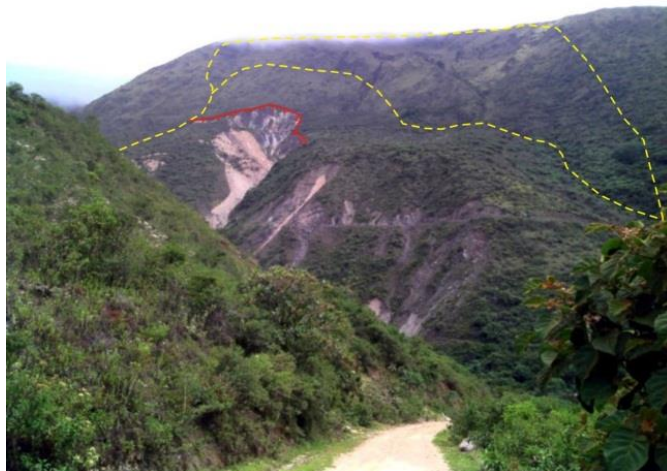
Foto 21: Vista del deslizamiento de Toccopuquio en la margen izquierda de la quebrada Yanamayo, actualmente viene siendo monitoreado.

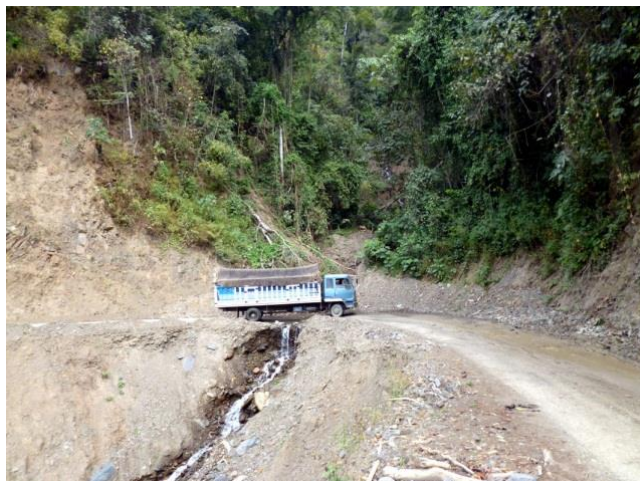
Foto 22: Flujo de detritos que corta la carretera a Ocobamba, cerca de Chinganilla.

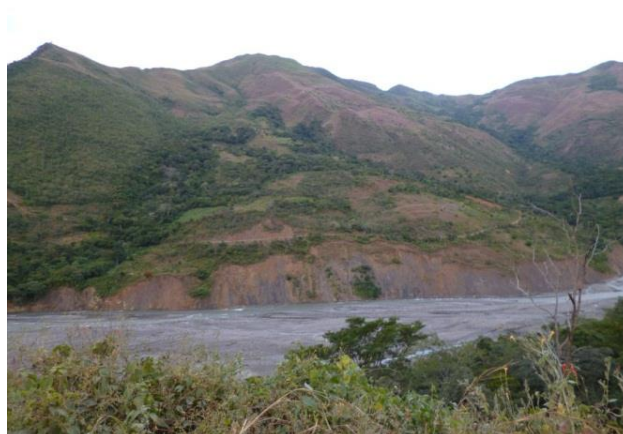
Foto 23: Deslizamientos y erosión fluvial en la base de la ladera en el sector de San Lorenzo, compromete el poblado y carretera.

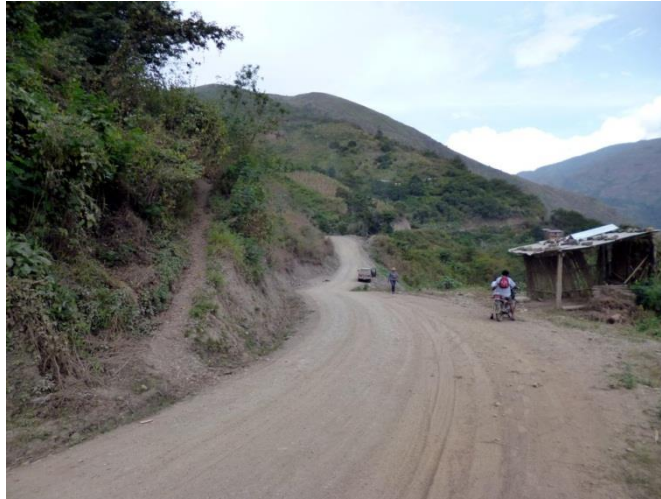
Foto 24: Asentamiento de casi un metro en la plataforma de carretera que lleva a Yanatile.

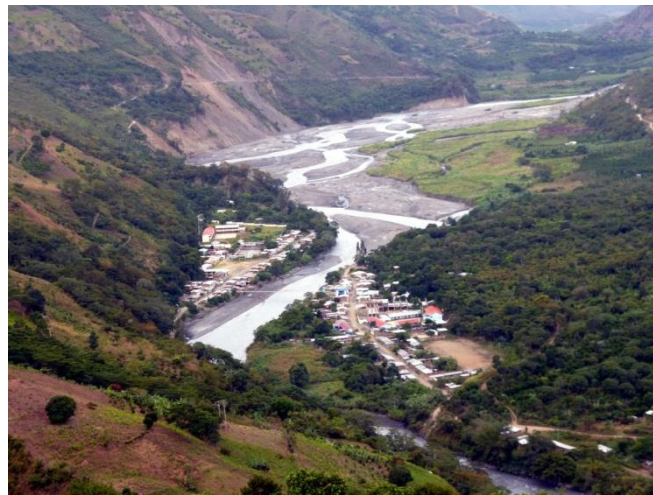
Foto 25: Erosión fluvial e inundación producida por el río Yanatile, puede afectar los poblados de Santiago y campanayoc.

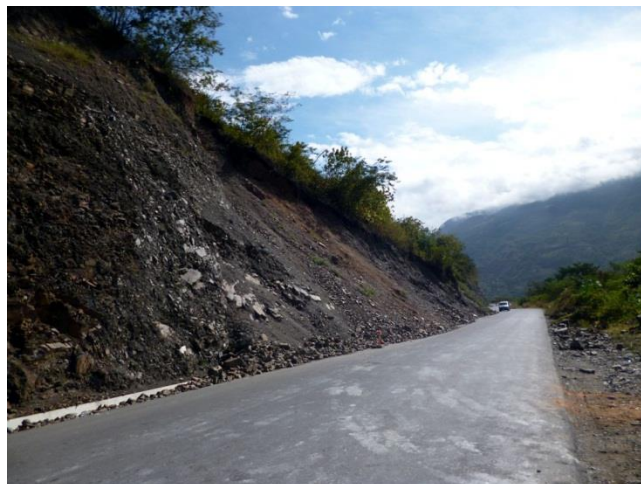
Foto 26: Derrumbes en el talud superior de la carretera km136+900, material caído obstruye la cuneta.

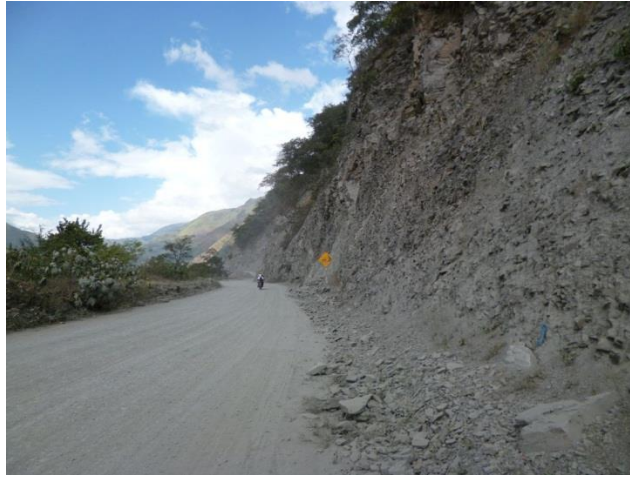
Foto 27: Km 130+900 de la carretera a Santa Ana-Quillabamba, tramo sin asfaltar, material caído del talud superior se acumula al pie y obstruye la carretera.

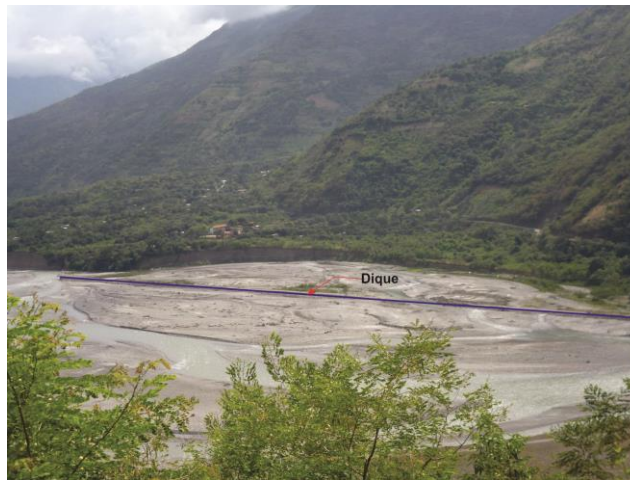
| | | | | | Maranura, pero si la carretera y terrenos de cultivo localizados en su cuenca media. (Fotos 28y 29) | | |

Foto 28: Sector de Mandor, afectado por erosión fluvial.

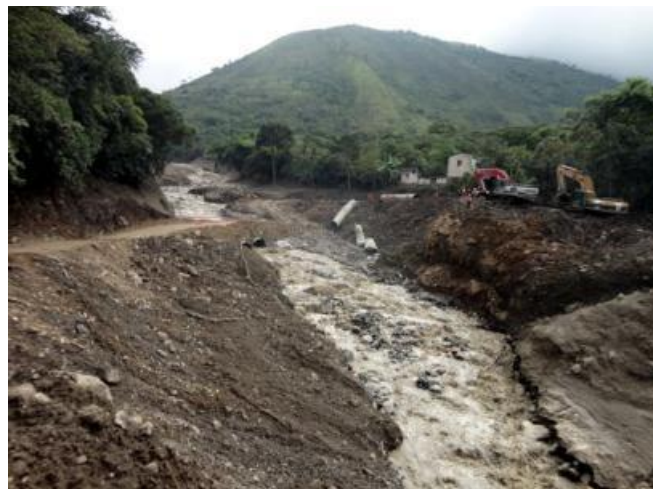
Foto 29: Quebrada Yuracmayo, vista tomada el 14 de febrero, se observa la magnitud del evento, socavó y erosiona su cauce.

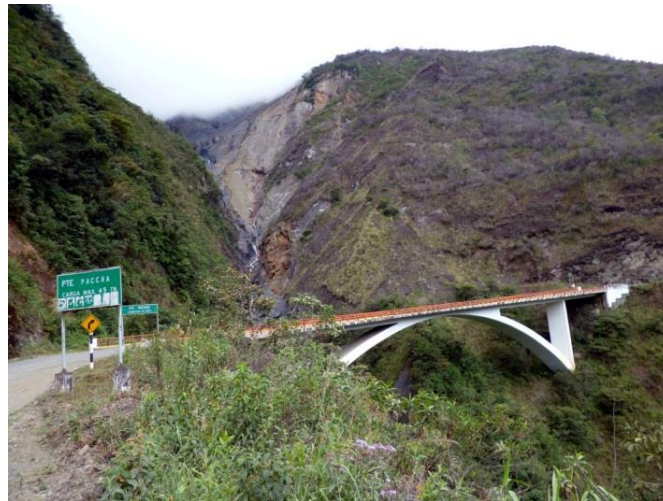
Foto 33: Quebrada con derrumbe activo en la cabecera de cuenca, material caído es acarreado como huaico en el sector de Puente Paccha.

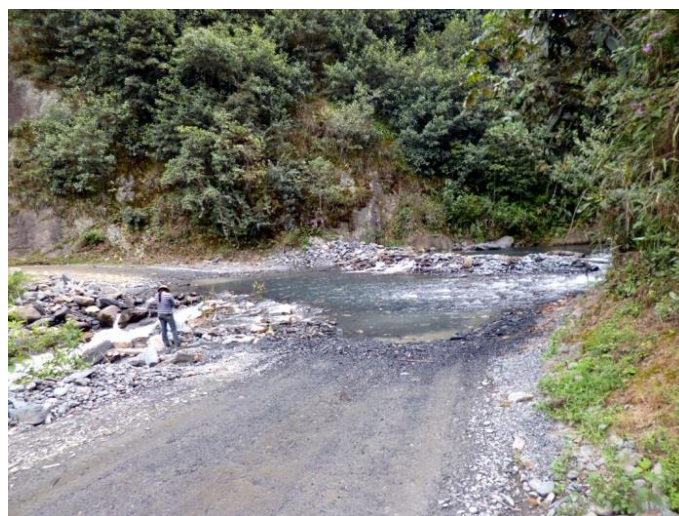
Foto 34: Quebrada Huachibamba corta el tránsito hacia Lares, es necesario construir un baden.

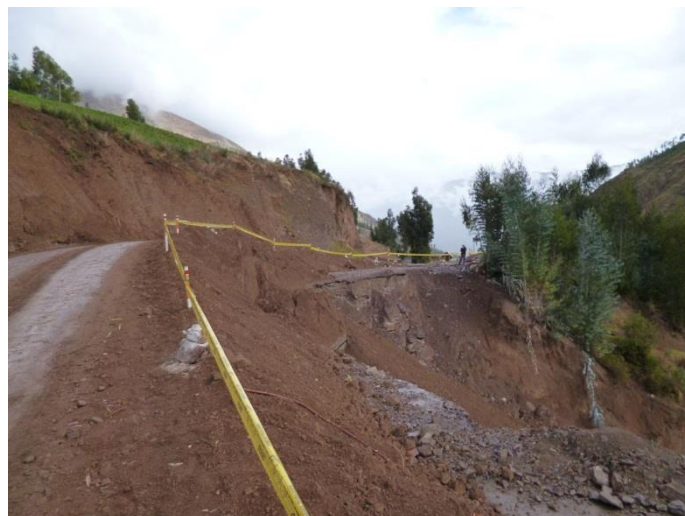
Foto 37: Deslizamiento que corto toda la plataforma de carretera en el km 3+630 de la carretera Calca-Yanatile, sustrato de areniscas, limolitas roja e ignimbritas.

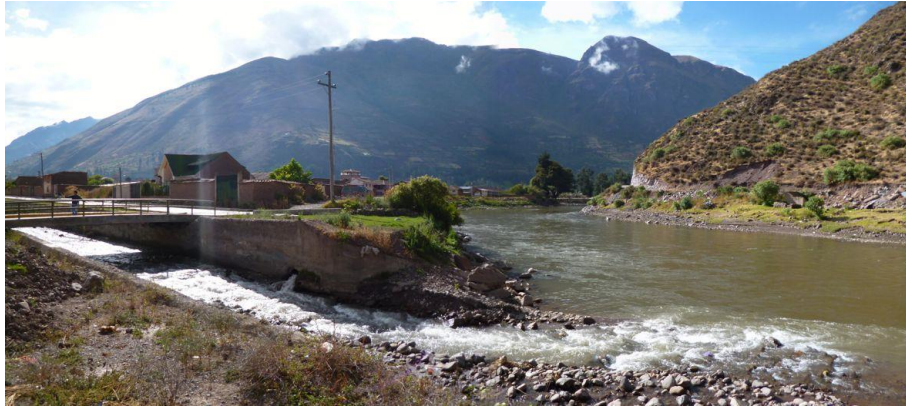
Foto 38: Confluencia del río Ccochoc en el río Vilcanota, se observan la ausencia de protección en la margen derecha del río Vilcanota.

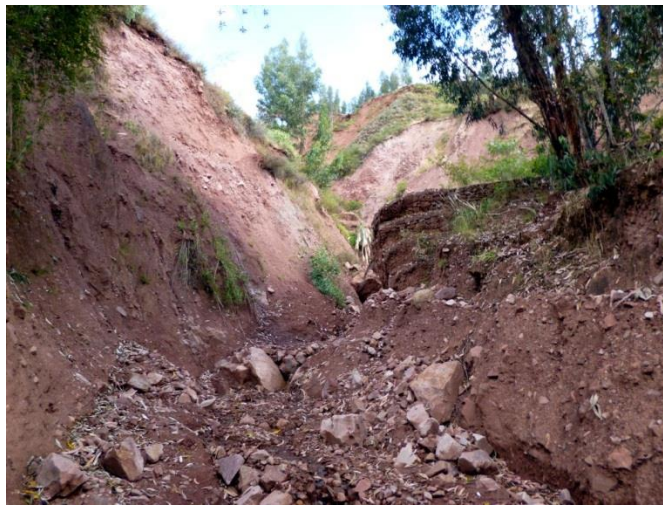
Foto 39: Sector de Coya, ladera del cerro Bandera cortada por quebrada con derrumbes activos en su cabecera, materiales sueltos son acarreados en forma de huaicos. Se puede observar los muros de gaviones destruidos.

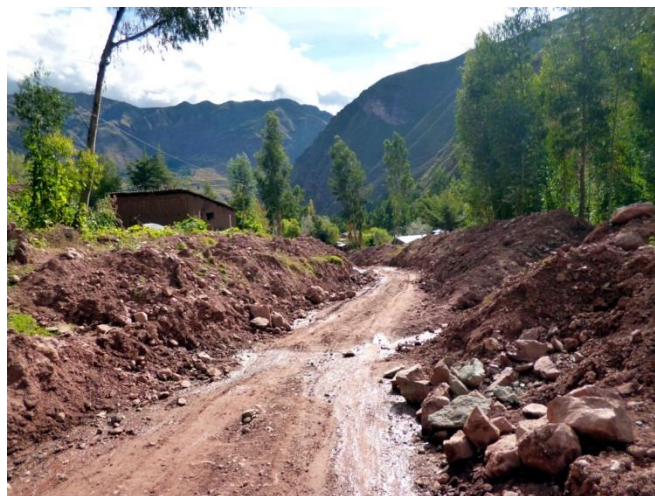
Foto 40: Flujo de detritos que discurre por la calle en el sector de Huaynapata en Coya.

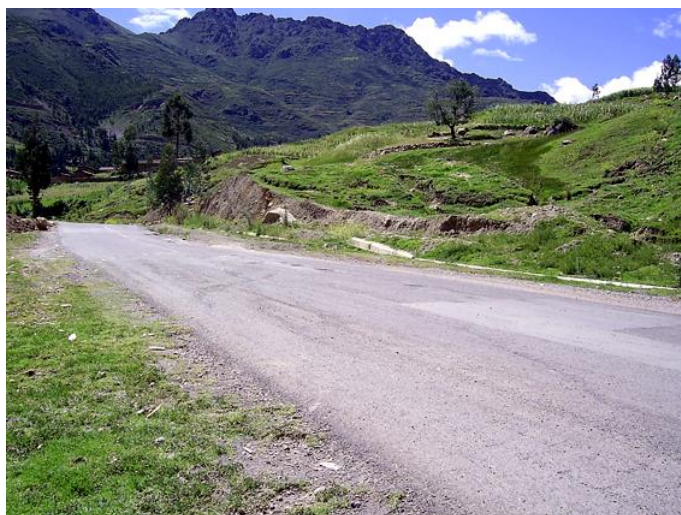
Foto 42: Asentamientos y pérdida de plataforma entre el km 4+100 al km 4+900 de carretera de acceso a Pisac y Paucartambo.

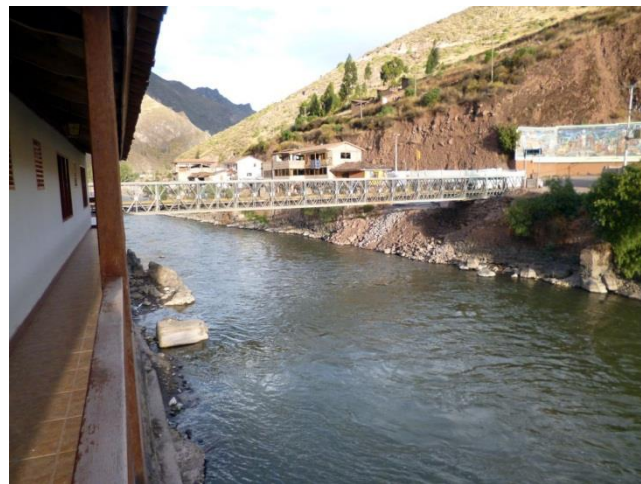
Foto 45: Puente tipo bayle colocado sobre el río Vilcanota para dar pase a la localidad de Pisac; el puente antiguo fue destruido por el caudal del río.

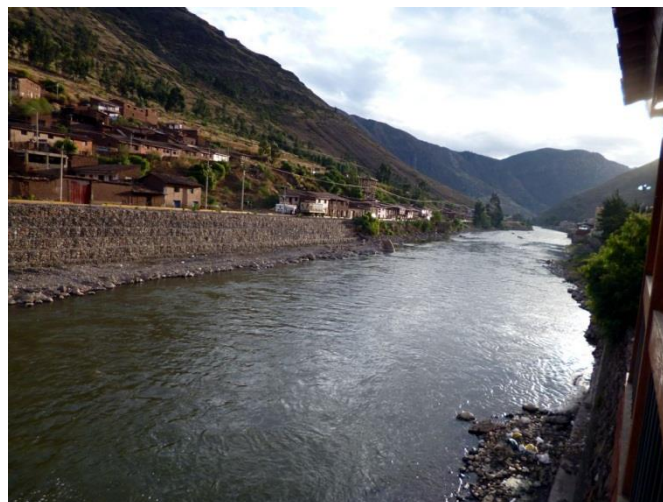
Foto 46: Tramo encauzado del río Vilcanota con gaviones.

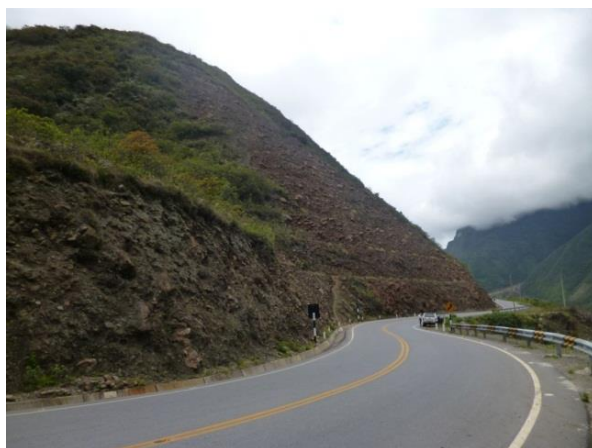
Foto 47: Km 143+500 de la carretera Interoceánica, altura del talud de corte de hasta 250 m, se han cortado varia banquetas para estabilizar la zona; hay caída de cantos de roca.

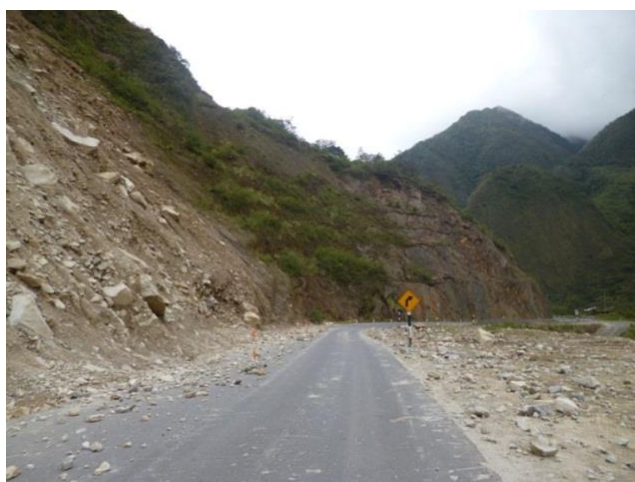
Foto 49: Detritos caídos obstaculizan el tránsito por la carretera Interoceánica en el km 148+500.

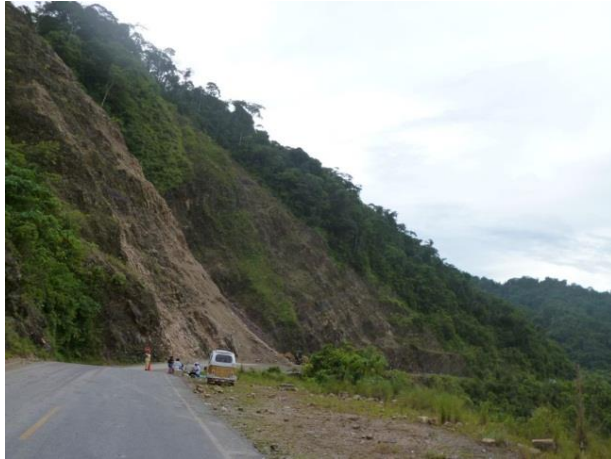
Foto 50: Derrumbe en talud superior de carretera cerca del sector de Villanuvia, material caído bloqueo el paso por varios días.

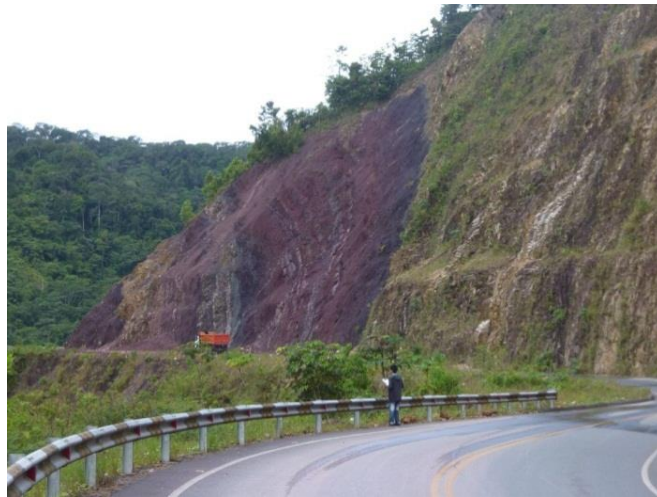
Foto 51: Derrumbe en talud superior de carretera compromete secuencia de areniscas y conglomerados, sector puente Media Luna.

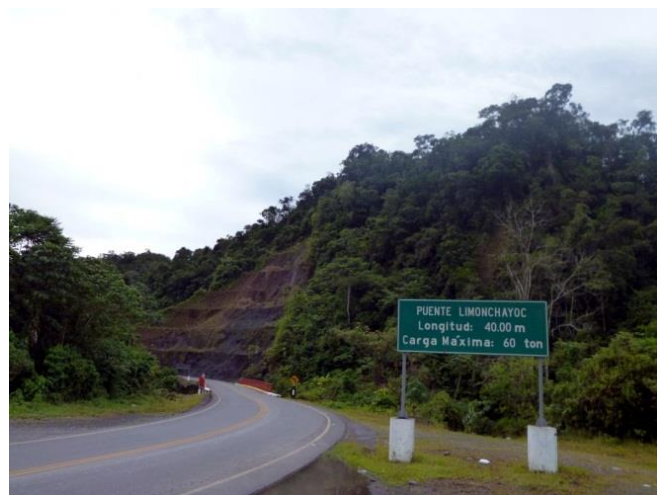
Foto 52: Derrumbes en talud superior de carretera, sector de puente Limonchayoc, se ha cortado banquetas en el talud para estabilizarlo.

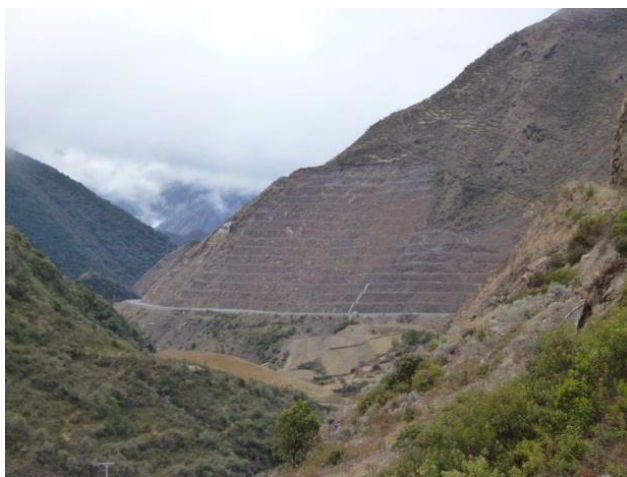
Foto 53: Derrumbe en talud superior de carretera en el km 115+950 de la carretera Interoceánica, se ha tenido que hacer banquetas en el talud para estabilizar la zona.

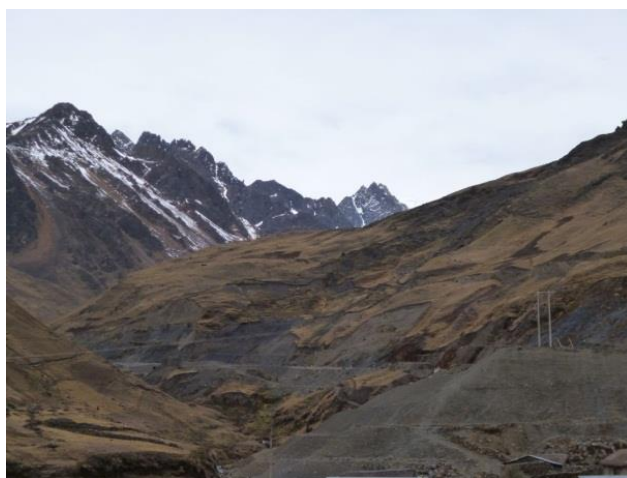
Foto 55: Derrumbes y deslizamientos en talud superior e inferior de carretera, compromete secuencia de pizarras negras, produce pérdida de plataforma de carretera, km 104+900 de la Interoceánica.

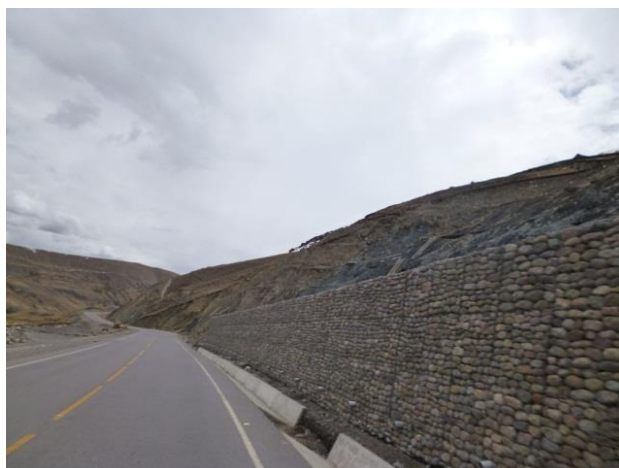
Foto 56: Talud superior de carretera sostenido con muro de gaviones en el cerro Pucaloma; substrato comprometido es de pizarras y lutitas.

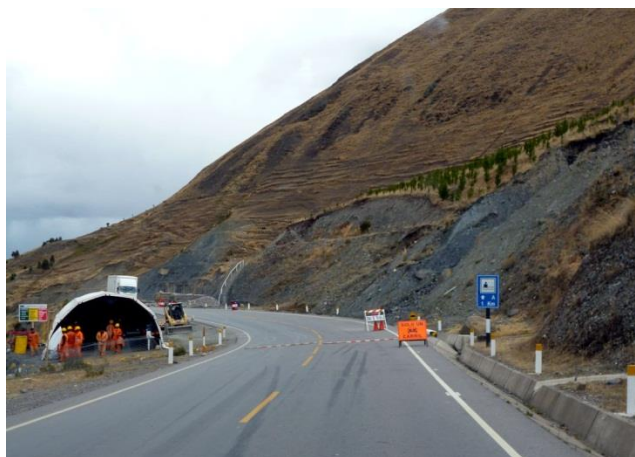
Foto 57: Trabajos de estabilización en zona de derrumbes de la carretera Interoceánica, sector de Cerro Morallaqui.

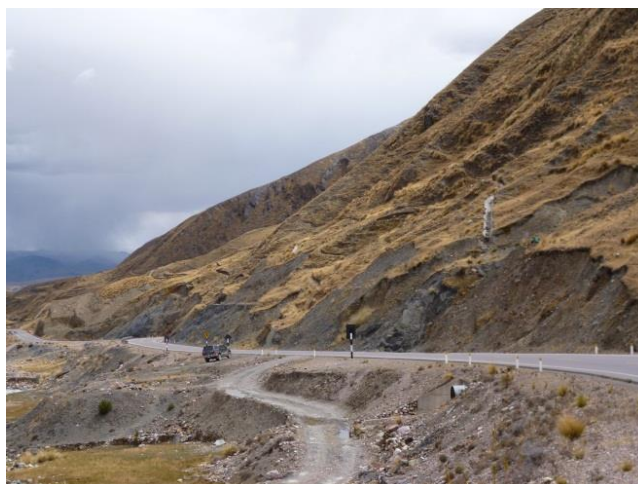
Foto 58: Taludes superiores inestables de la carretera Interoceánica en el sector de Cotaña, se han colocado cunetas de coronación en la zona.

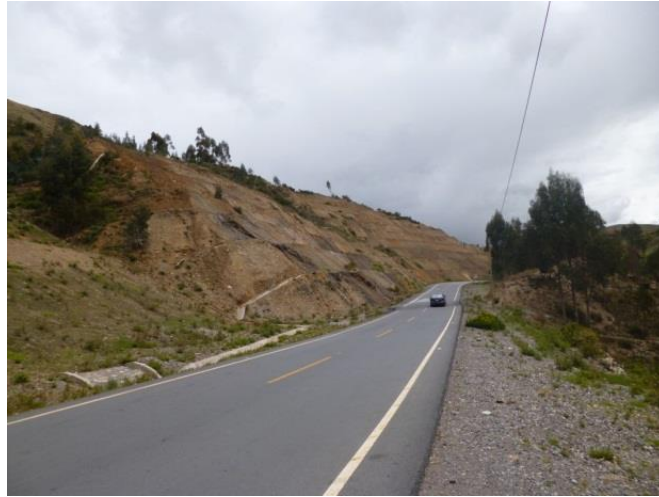
Foto 59: Talud de corte con baquetas que buscan estabilizar la zona afectada por el deslizamiento de Huayllopampa.

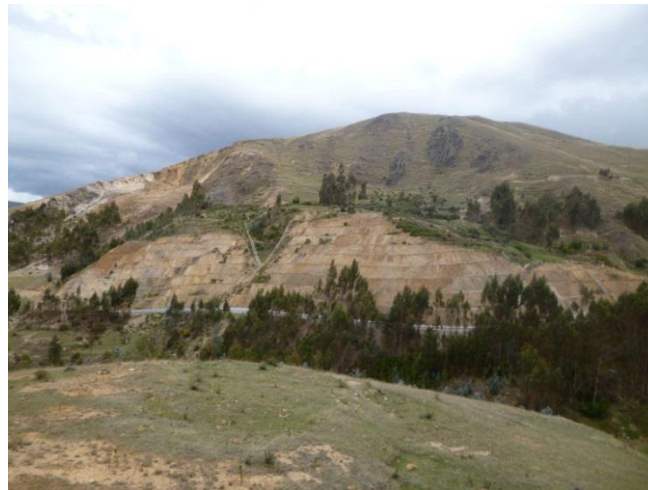
Foto 60: Vista panorámica del deslizamiento de Huyllopampa a la altura del km 50 de la carretera Interoceánica.

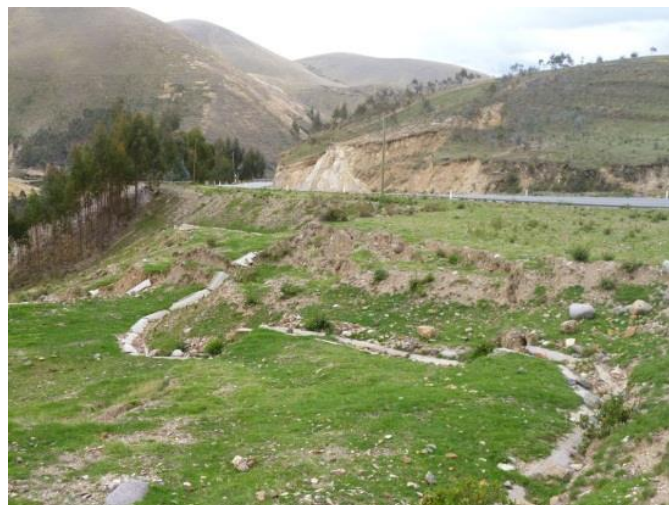
Foto 61: Deslizamiento en talud inferior de la carretera Interoceánica, sector de Jillicunca, cuneta se encuentra rota y desplazada.

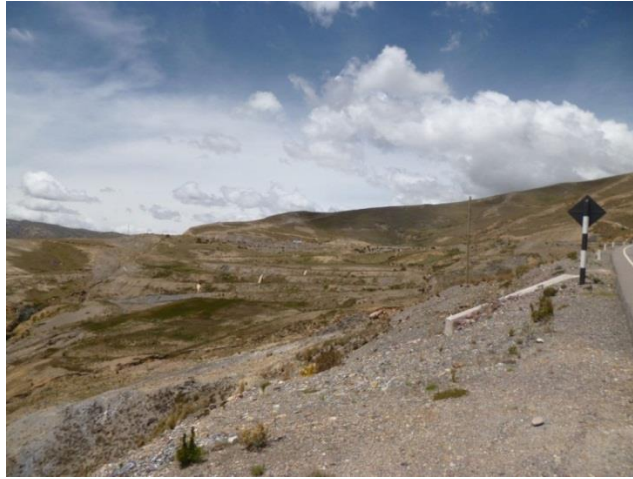
Foto 65: Deslizamiento que produce asentamientos en plataforma de carretera Interoceánica en el cerro Josjohuarina.

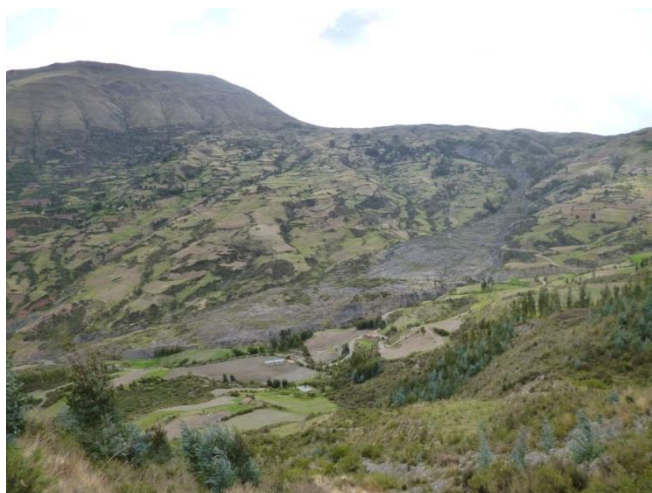
Foto 68: Deslizamiento flujo de detritos en el sector de Chapiri, margen derecha de la quebrada Collpamayo.

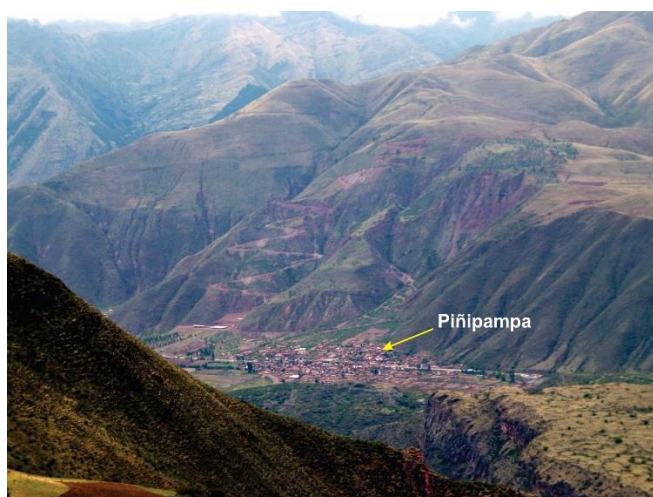
Foto 69: Poblado de Piñipampa asentado en el cono de deyección de quebrada de corto recorrido, nuevos flujos pueden afectar al poblado.

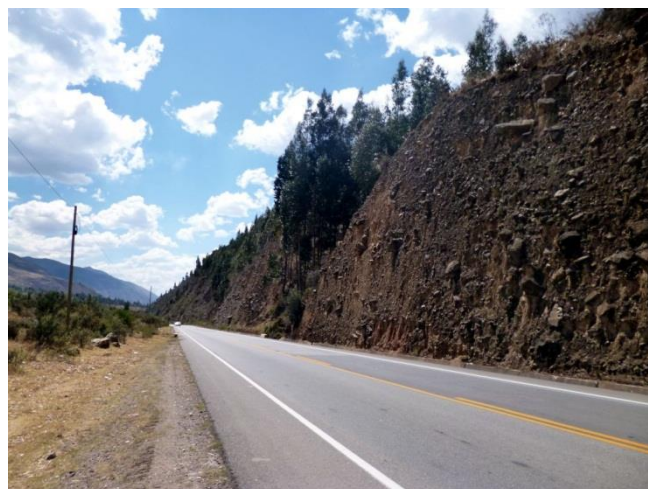
Foto 70: Talud superior de carretera subvertical entre el km 1048+800 al km 1049+100, se producen derrumbes y caídas de clastos.

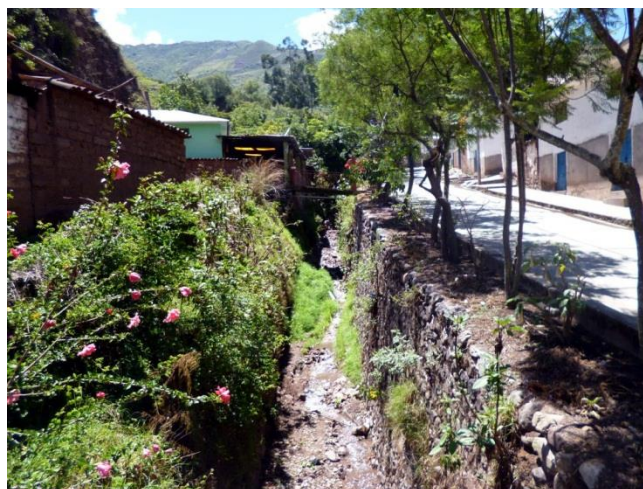
Foto 75: Torrentera sin nombre que pasa por el poblado de Limatambo, encausada con muros de roca.

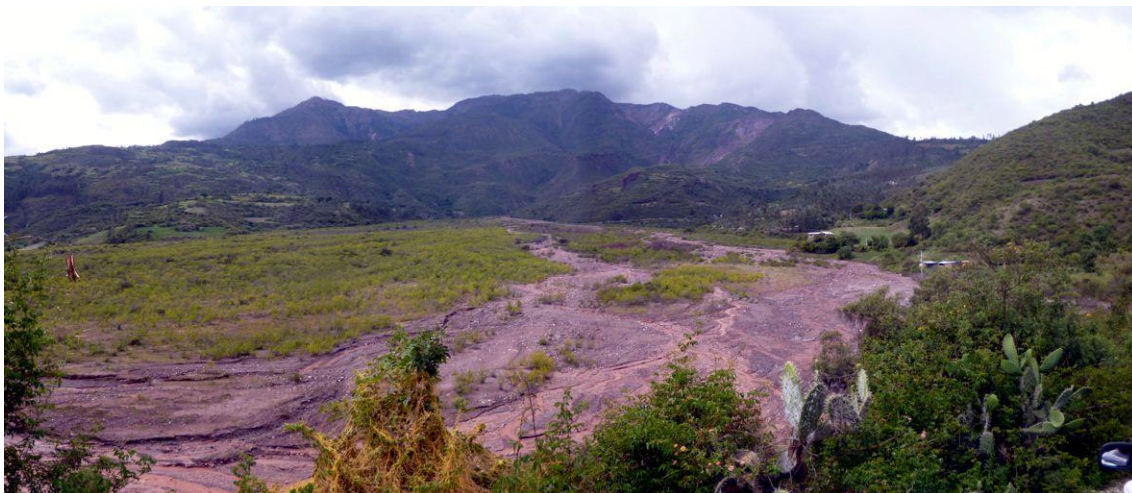
| | Bermejo y<br>Apurimac)<br><br>(Limatambo,<br>Mollepata)<br>Anta | | | | Derrumbe en el cerro Macachihua donde se encuentra las cabeceras del río Ancayfanua y la posterior formación de un gran flujo de detritos incrementaron el proceso erosivo de los ríos mencionados. (Fotos 76 y 77) | | |

Foto 76: Derrumbes y flujo de detritos en el valle del río Ancayfanua produjo el relleno del valle y erosión aguas abajo.

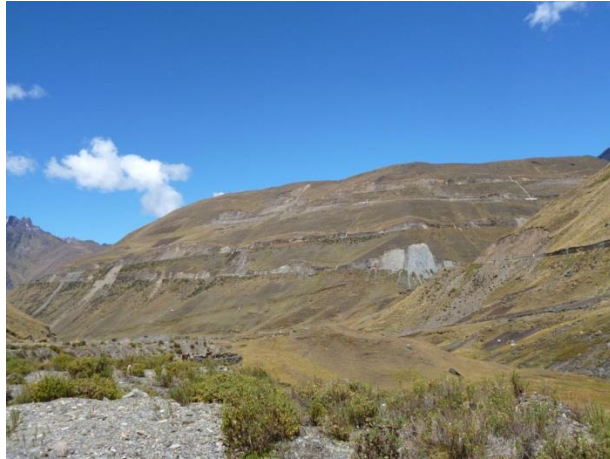
Foto 80: Desarrollo hacia el Abra Malaga, presenta problemas de derrumbes y deslizamientos en sus taludes superiores por obras de ampliación de la plataforma.

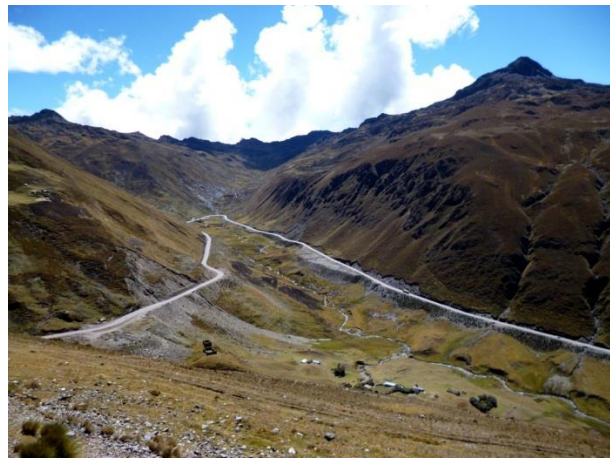
Foto 81: Derrumbes en el talud superior de carretera entre los km 119+500 al 121+500; vista de la quebrada Pillanicancha, tributaria de la quebrada Tanjac.

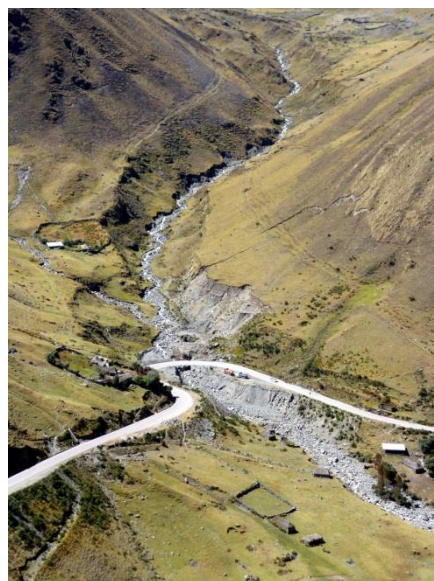
Foto 82: Tributario de la quebrada Tanjac, donde se inició el evento del 9 de febrero del 2013.

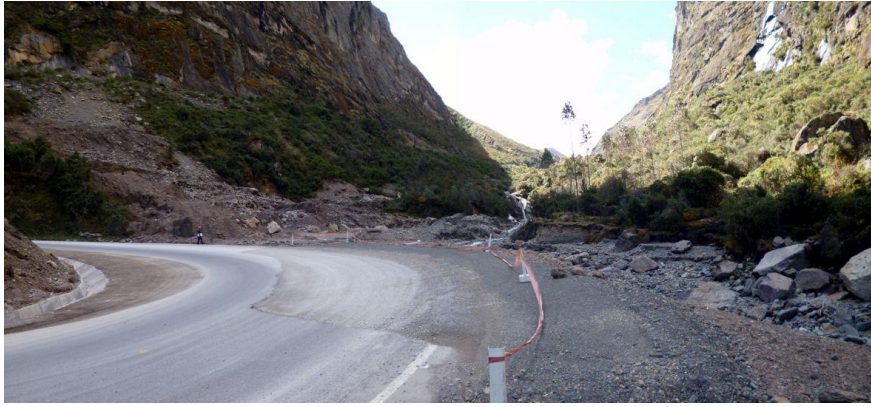
Foto 83: Efectos del huaico de la quebrada Tanjac, erosionó varios tramos de la carretera que conduce a Quillabamba.

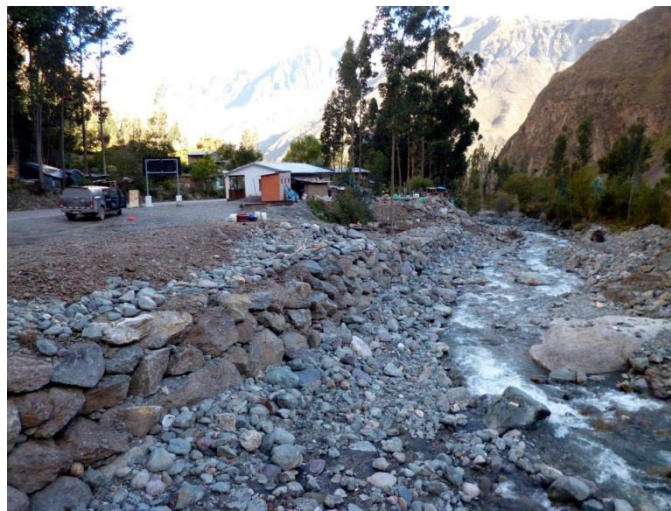
Foto 84: Erosión de las margenes de la quebrada Tanjac en el sector de Phiri, pudo afectar viviendas y tramo de carretera.

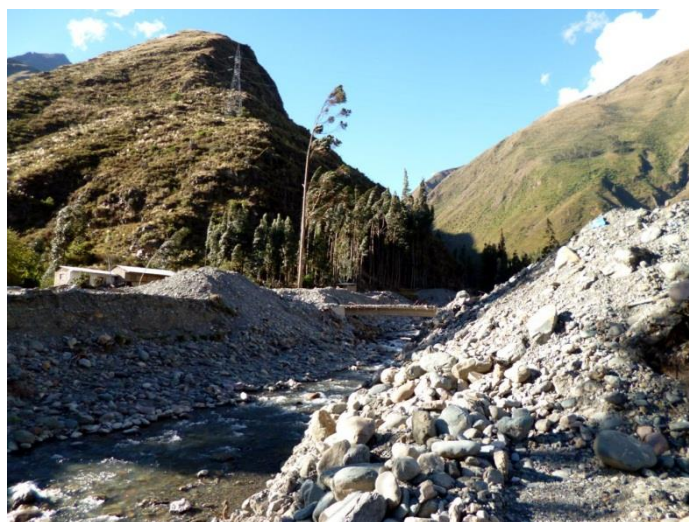
Foto 85: Quebrada Tanjac, material que acarrió el huaico del 9 de febrero del 2013, sobrepaso la capacidad de carga del cauce, produciendo reboses que formaron albardones, vivienda del Pirhi y Tanjac fueron destruidas con este huaico.

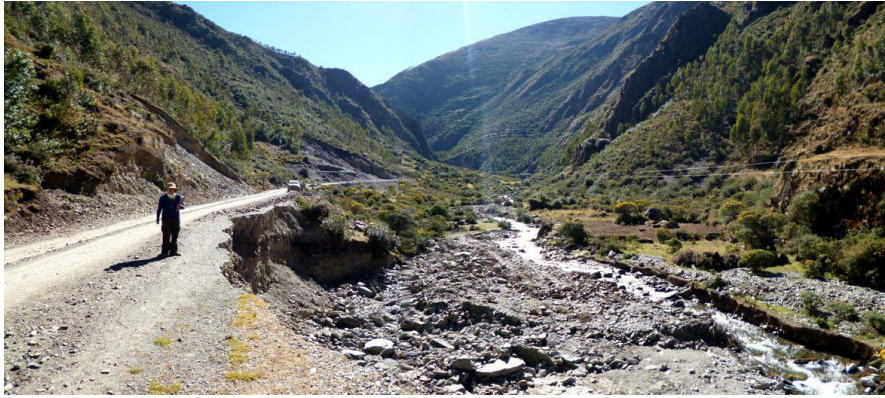
Foto 86: Erosión fluvial en la margen derecha del río Patacancha afecta talud inferior de carretera.

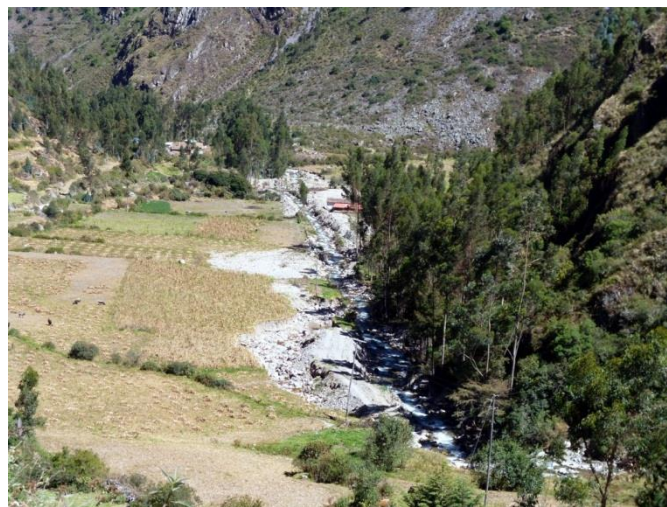
Foto 87: Huaico en el río Patacancha se desbordo y afectó terrenos de cultivo y viviendas en el sector de Huilloc.

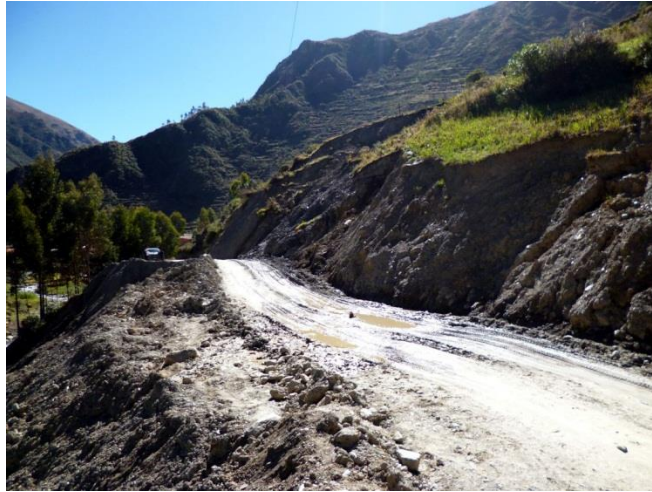
Foto 89. Asentamientos en la carretera producidos por reactivación de deslizamiento flujo en el sector de Huyloc.

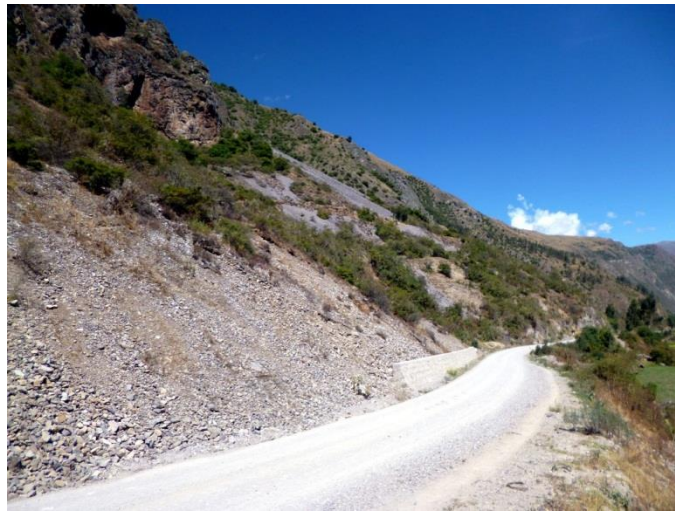
Foto 90: Derrumbes en talud superior de la carretera Ollantaytambo-Ocobamba, compromete conos de talus.

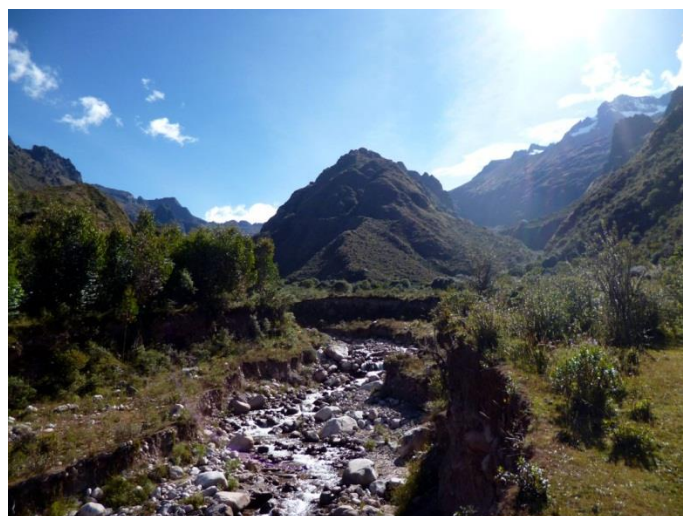
Foto 91: Cuenca alta de la quebrada Chicón.

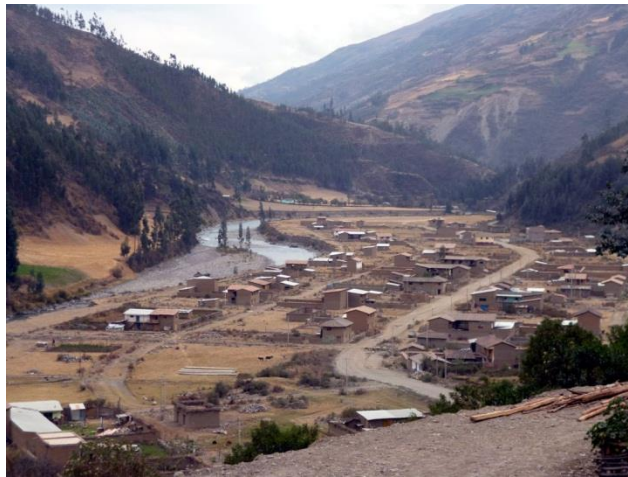
Foto 95: Población que ocupa terrenos de la hacienda Llaychu, asentada sobre una terraza baja en la margen derecha del río Paucartambo, puede ser afectada por procesos de erosión e inundación fluvial.

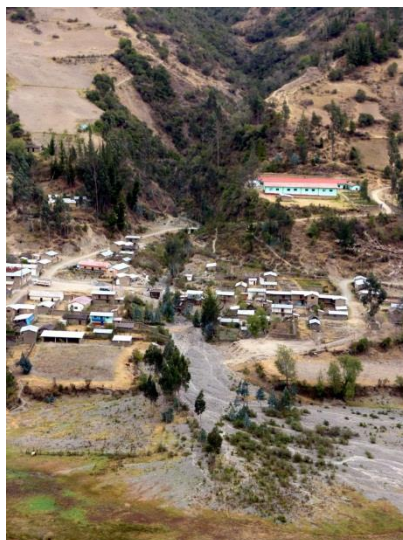
Foto 96: Flujo de detritos que baja por la quebrada Mecllaypata en la margen izquierda del río Paucartambo, puede afectar viviendas del poblado de Mecllaypata.

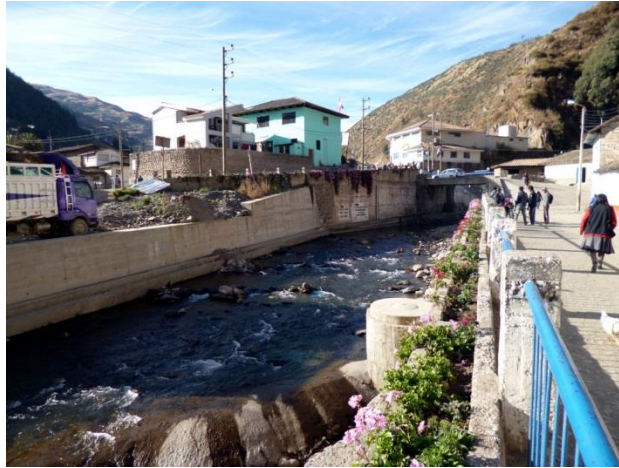
Foto 97: Vista aguas arriba de la quebrada Quencomayo, tramo encauzado con muros de concreto en la localidad de Paucartambo.

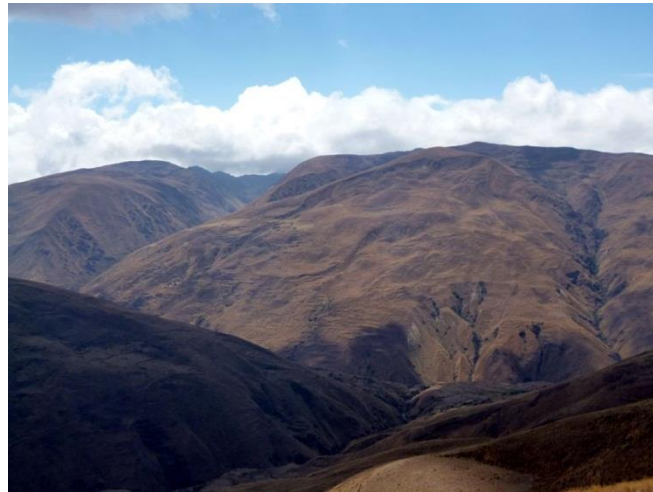
Foto 98: Deslizamiento en ladera del cerro Llama, margen izquierda del río Huilluca.

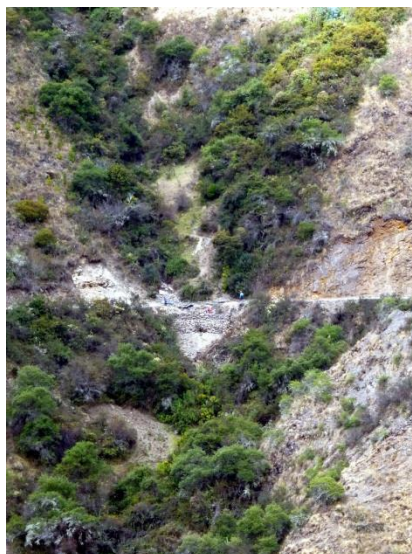
Foto 99: Carretera a Challabamba cortado por flujo de detritos que bajo por la quebrada Cumurumiyoc.
