INSTITUTO GEOLÓGICO MINERO Y METALURGICO

**INFORME TECNICO  
GEOLOGIA AMBIENTAL**

**ZONAS CRÍTICAS POR PELIGROS GEOLÓGICOS EN LA  
REGIÓN CUSCO**

LIMA - PERÚ  
2015

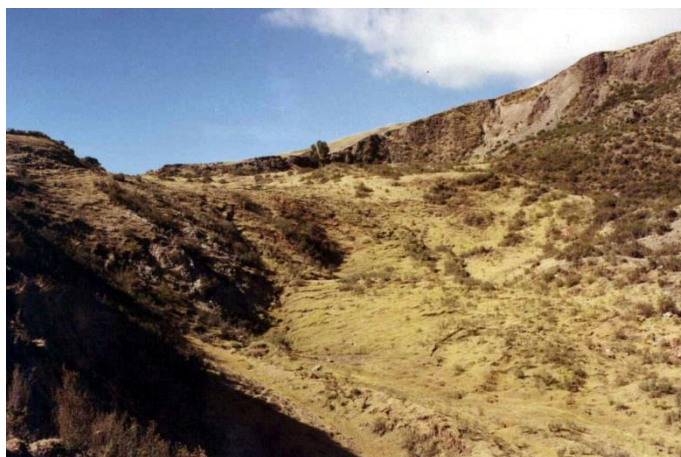
Foto 105: Escarpa del deslizamiento-flujo de tierra de Ranraccasa.

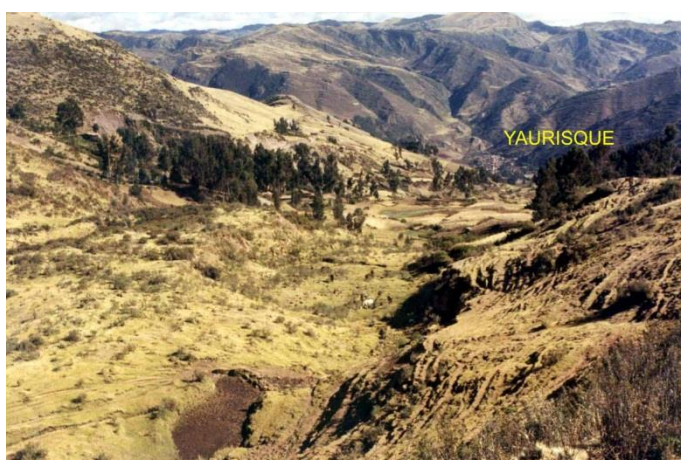
Foto 106: Vista del cuerpo del deslizamiento-flujo de tierra, en el fondo el poblado de Yaurisque.

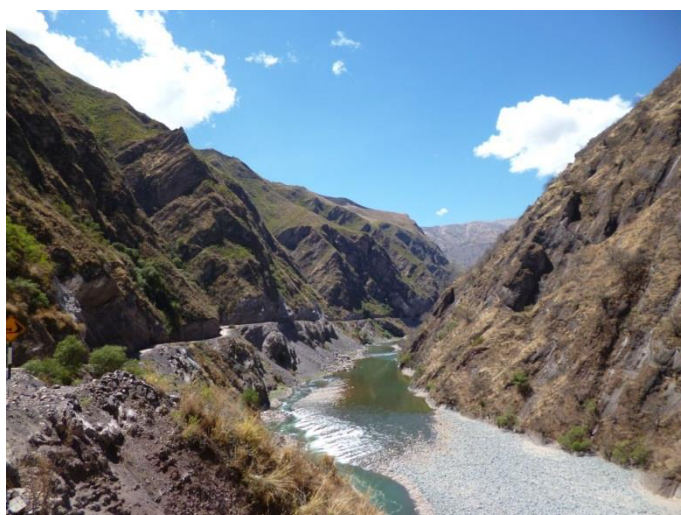
Foto 107: Carretera Cusibamba Bajo-Huaro Bamba trazado en la margen izquierda del valle del río Apurímac, en una ladera que supera los 40° de inclinación.

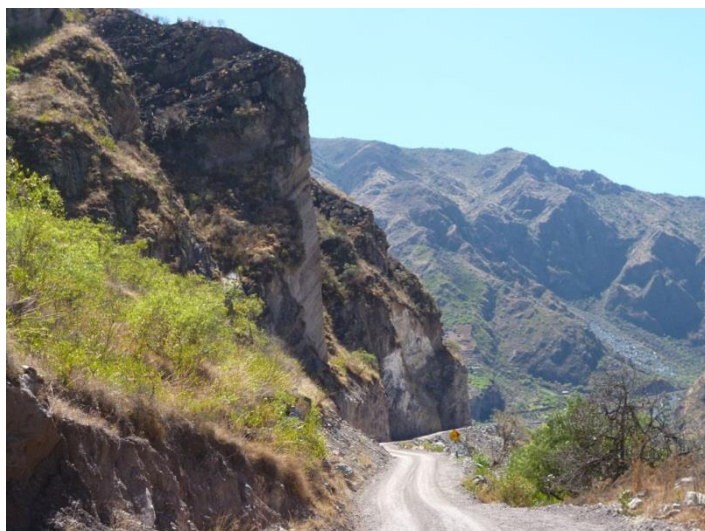
Foto 108: Talud de corte vertical de casi 40 m de altura, muy inestable, desde donde se produce la caída de bloques de roca y suelo.

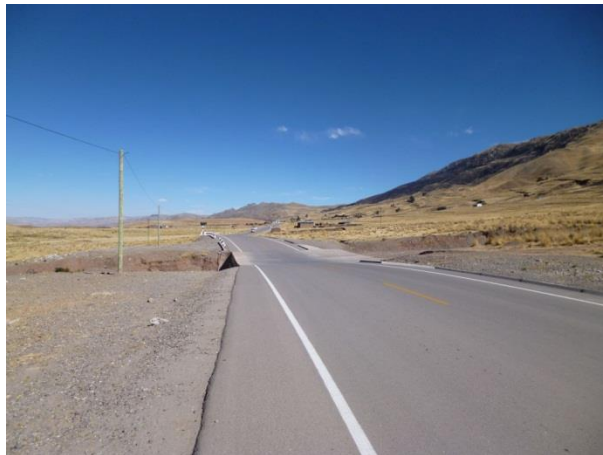
Foto 113: Huaico que corta la cruza la carretera por medio de badén, sector de Antaimarca.

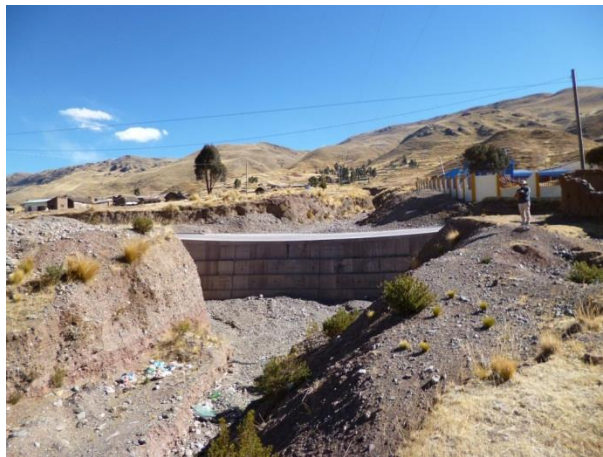
Foto 114: Flujo de detritos en el sector de Porvenir, km 19 de la carretera Sicuani-Espinar.

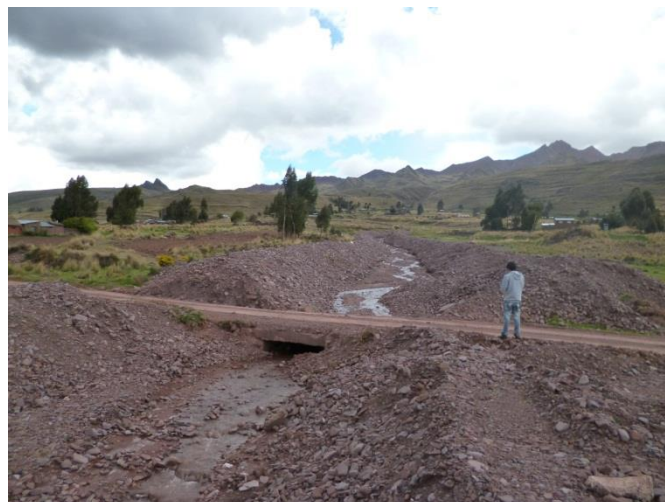
Foto 115: Flujo de detritos en el sector de Caluyo formo albardones, carretera Langui-Layo.
