REPÚBLICA DEL PERÚ  
SECTOR ENERGÍA Y MINAS  
INSTITUTO GEOLÓGICO MINERO Y METALÚRGICO

**INFORME TÉCNICO PRELIMINAR**

**ZONAS CRÍTICAS A PELIGROS GEOLÓGICOS  
REGIÓN LORETO**

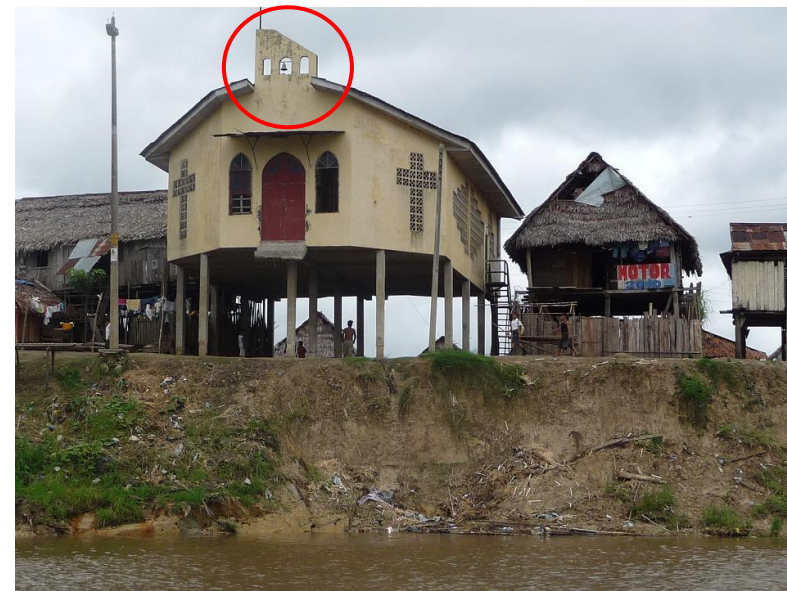
| <b>55</b> | San José<br><br>(Belén) | El área ocupada por los pobladores del Caserío San José y alrededores es susceptible a inundaciones, además se encuentra asentada en la margen izquierda del río Itaya. Los depósitos fluviales corresponden a materiales sedimentarios dejados por el río Amazonas, la altura de la terraza tiene un promedio de 4 m en basiante, la pendiente del río es menor a 2°. Las causas son: precipitaciones pluviales intensas, pendiente del terreno, la dinámica fluvial del río, la morfología meándrica del río, la deforestación y la ocupación inadecuada del suelo por el hombre. El área puede ser afectada por el cambio de curso del río Amazonas. | Afectó y afectará a las viviendas de la zona. Foto N° 48. En las fotos N° 49 a) y 49 b), se puede compara los efectos de la inundación. | No permitir la expansión urbana hacia el borde del río. Las viviendas deben ser temporales y para protegerse de las inundaciones deben construirse a 1 m por encima del nivel de inundación esperado. Monitorear el cambio de curso del río Amazonas en los sectores del Aguajal y Muyuy. No construir infraestructura pública (colegios, hospitales, etc.) en zonas inundables. |

**Foto N° 49 b):** San José. Foto tomado en noviembre 2009.

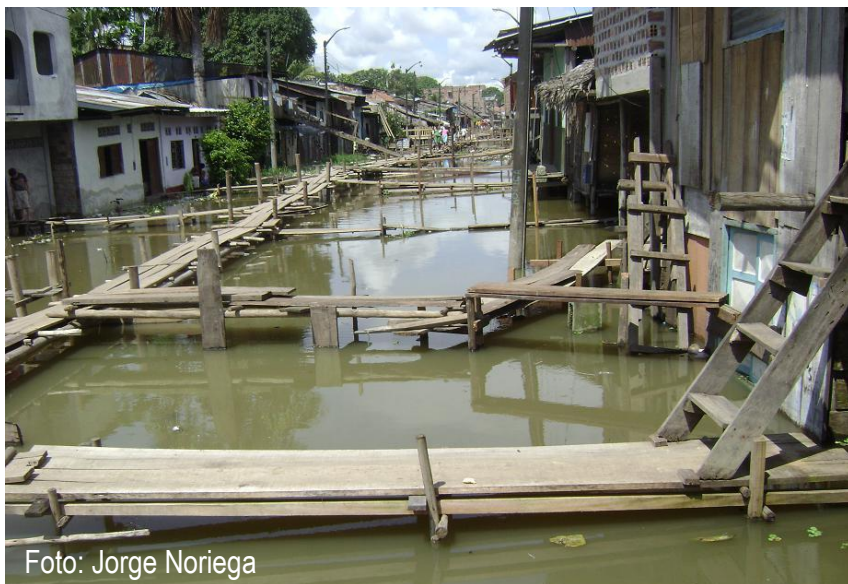
| 58 | AA. HH. Arquímedes Santillán, Nuevo Punchana, 24 de Setiembre, 03 de Diciembre, Nuevo Versalles, Masusa (Punchana) | El área ocupada por los Asentamientos Humanos Arquímedes Santillán, Nuevo Punchana, 24 de Setiembre, 03 de Diciembre, Nuevo Versalles, Masusa y alrededores son susceptibles a inundaciones. Se encuentra asentada en la margen izquierda del río Amazonas. Los depósitos aluviales existentes posiblemente correspondan a materiales sedimentarios dejados por el río Amazonas (cauce antiguo del río Nanay), la altura del agua alcanzada es variable mide aproximadamente 1,50 a 2 m. Las causas son: precipitaciones pluviales intensas, pendiente del terreno, la morfología meándrica del río y la ocupación inadecuada del suelo por el hombre. | Afectó y afectará a las viviendas de la zona. Según el reporte de la Oficina de Defensa Civil del Municipio de Punchana, en el 2009, la inundación afectó 387 viviendas. Fotos N° 52 y 53 | No permitir la expansión urbana hacia el borde del río. Las viviendas deben ser temporales y para protegerse de las inundaciones deben construirse a 1 m por encima del nivel de inundación esperado. Monitorear el cambio de curso del río Amazonas en los sectores del Aguajal y Muyuy. No construir infraestructura pública (colegios, hospitales, etc.) en zonas inundables. |

**Foto 52:** Nuevo Versalles, sector afectado por la inundación, se observa la construcción de vías de acceso en base a madera.

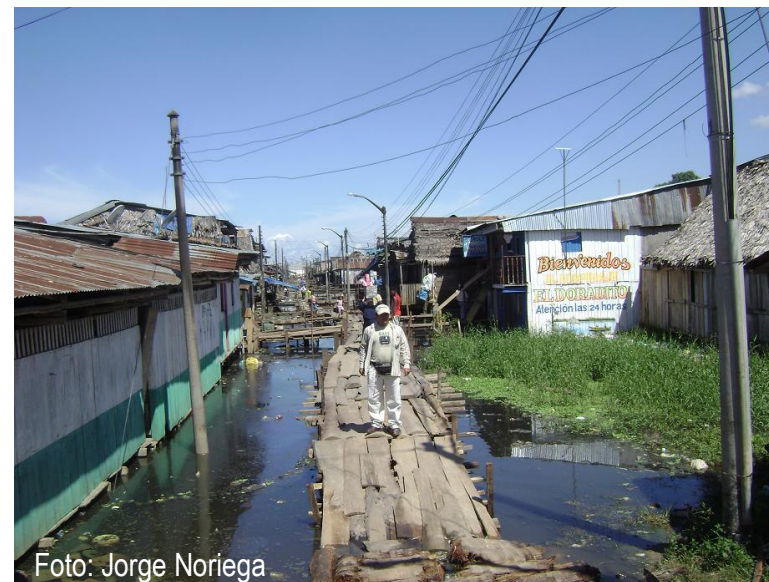
**Foto N° 53:** Masusa, sector afectado por la inundación, se observa la construcción de vías de acceso en base a madera.

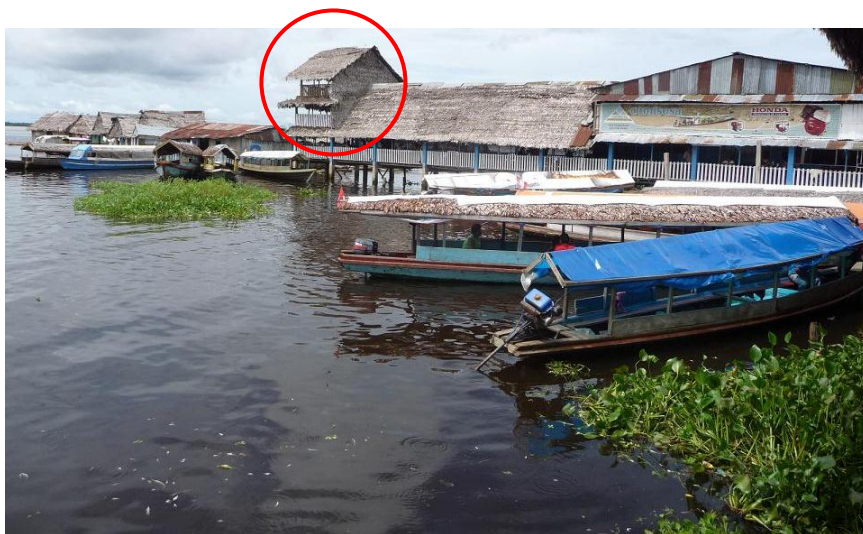
| <b>60</b> | Bellavista – Nanay (Punchana) | Parte del área ocupada por los pobladores de Bellavista Nanay es susceptible a inundaciones y erosión fluvial, el sector se ubica en la confluencia de los ríos Nanay y Amazonas. La altura de la terraza mide aproximadamente 4 m, la pendiente del río es menor a 1°. Las causas son: las precipitaciones pluviales intensas, la pendiente del terreno, la morfología meándrica de los río, la dinámica fluvial del río, la naturaleza del suelo incompetente, la colmatación del cauce del río Amazonas y la ocupación inadecuada del suelo por el hombre. | Afectó y afectará a las viviendas de la zona. En las foto N° 54 a) y 54b) se puede compara los efectos de la inundación. | No permitir la expansión urbana hacia el borde del río. No se deben construir viviendas en las zonas abandonadas por el río Amazonas (cauces antiguos). Las viviendas deben ser temporales y para protegerse de las inundaciones deben construirse a 1 m por encima del nivel de inundación esperado. Monitorear el cambio de curso de los ríos Amazonas y Nanay. |

**Foto 54 a):** Bellavista Nanay. Foto tomado en junio 2009.

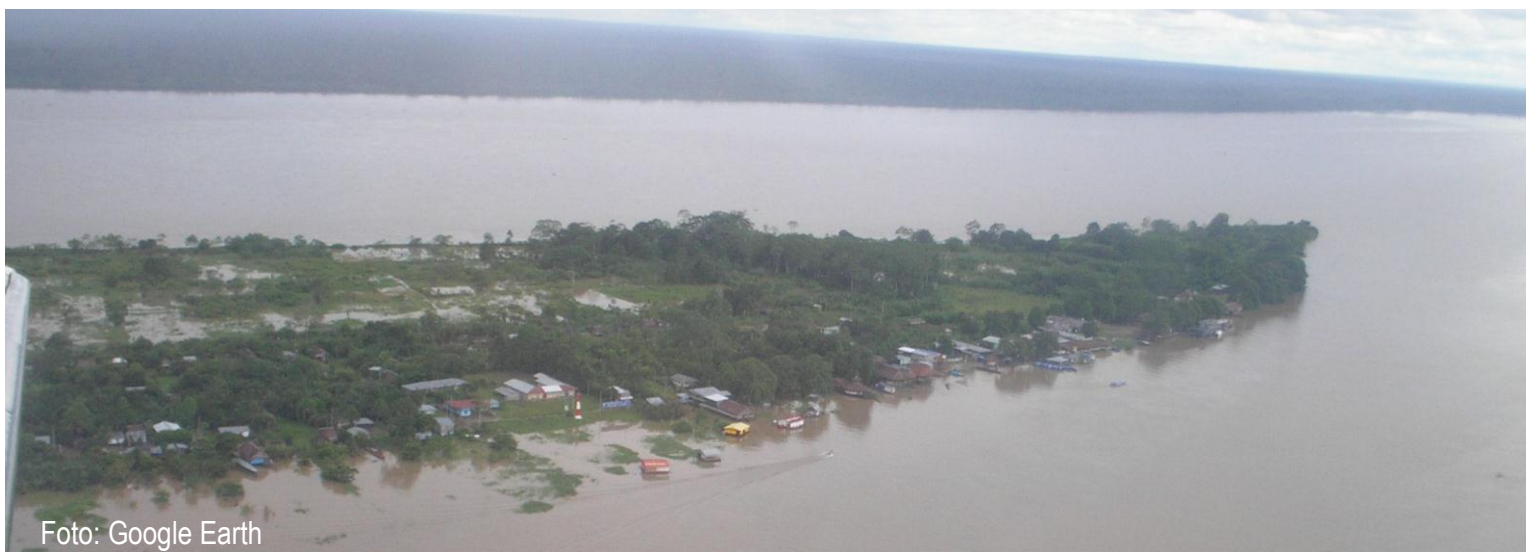
| <b>CÓDIGO EN MAPA</b> | <b>PARAJE O SECTOR</b> | <b>COMENTARIO GEODINÁMICO</b> | <b>DAÑOS OCASIONADOS O PROBABLES</b> | <b>RECOMENDACIONES</b> |
|---|---|---|---|---|
| <b>62</b> | Santa Rosa<br>(Mariscal Castilla) | El área ocupada por los pobladores de Santa Rosa, es susceptible a inundaciones y erosión fluvial, se encuentra asentada en una isla formada por el río Amazonas (cauce anastomosado). La altura de la terraza en la etapa de basiante del río puede llegar a medir aproximadamente 4 m, la pendiente del río es menor a 1°, existe vestigios que la zona fue curso antiguo (cauce antiguo). Las causas son: precipitaciones pluviales intensas, pendiente del terreno, la morfología del río. | Afectó y afectará a las viviendas de la zona. Según versiones de las autoridades locales en el lugar viven aproximadamente 1800 personas. Foto N° 56. | Las viviendas deben ser temporales y para protegerse de las inundaciones deben construirse a 1 m por encima del nivel de inundación esperado. Monitorear el cambio de curso del río Amazonas. No construir viviendas al borde del río. |

**Foto N° 56:** Santa Rosa, Caserío afectado por inundaciones, producidas durante las crecidas del río Amazonas.

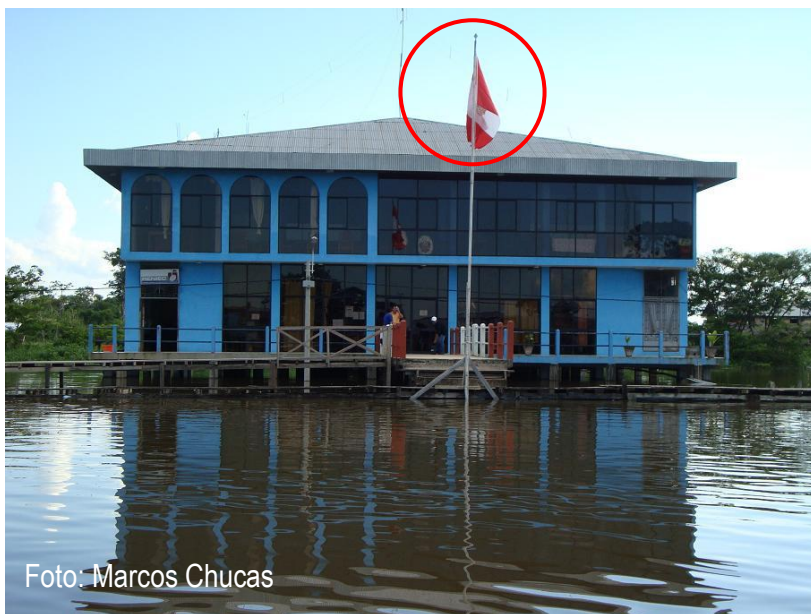
| <b>CÓDIGO EN MAPA</b> | <b>PARAJE O SECTOR</b> | <b>COMENTARIO GEODINÁMICO</b> | <b>DAÑOS OCASIONADOS O PROBABLES</b> | <b>RECOMENDACIONES</b> |
|---|---|---|---|---|
| <b>63</b> | Islandia<br>(Yavarí) | El área ocupada por los pobladores de Islandia es susceptible a inundación y erosión fluvial, se encuentra asentada en la margen derecha del río Yavarí. Los depósitos aluviales posiblemente correspondan a materiales sedimentarios dejados por el río Yaraví o Amazonas (cauce antiguo), la altura alcanzada por el agua es de aproximadamente 3 m a 3,50 m. Las causas son: precipitaciones pluviales intensas, pendiente del terreno, la dinámica fluvial del río, la morfología meándrica de los río. | Afectó y afectará a las viviendas de la zona, así como a infraestructura poblacional. En las fotos N° 57 a), 57 b), 58 a) y 58 b) se puede compara los efectos de la inundación. | Las viviendas deben ser temporales y para protegerse de las inundaciones deben construirse a 1 m por encima del nivel de inundación esperado. Monitorear el cambio de curso de los ríos Amazonas y Yaraví. No construir viviendas al borde del río. |

**Foto N° 57 a):** Local Municipal de Yavarí (Islandia), afectado por la inundación. Foto tomado en mayo 2009.

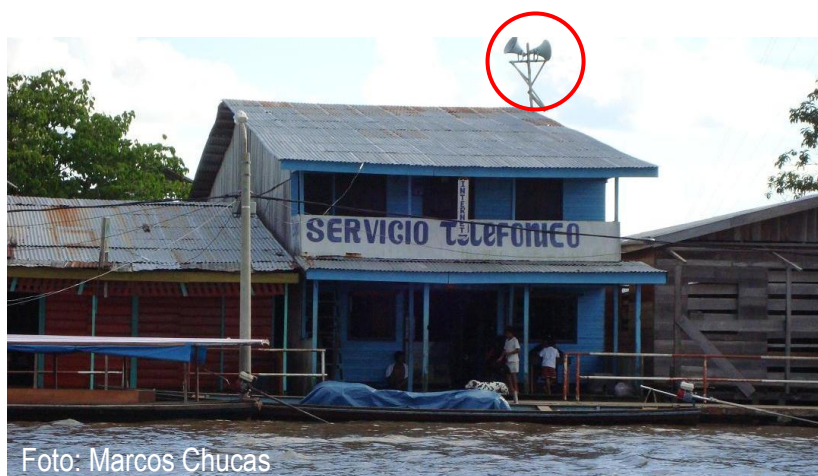
**Foto N° 58 a):** Viviendas de Islandia, afectadas por inundación. Foto tomado en mayo 2009.
