**DIRECCIÓN DE GEOLOGÍA
AMBIENTAL Y RIESGO GEOLÓGICO**

INFORME TÉCNICO

**ZONAS CRÍTICAS POR PELIGROS GEOLÓGICOS
EN LA REGIÓN PASCO**

JULIO 2013

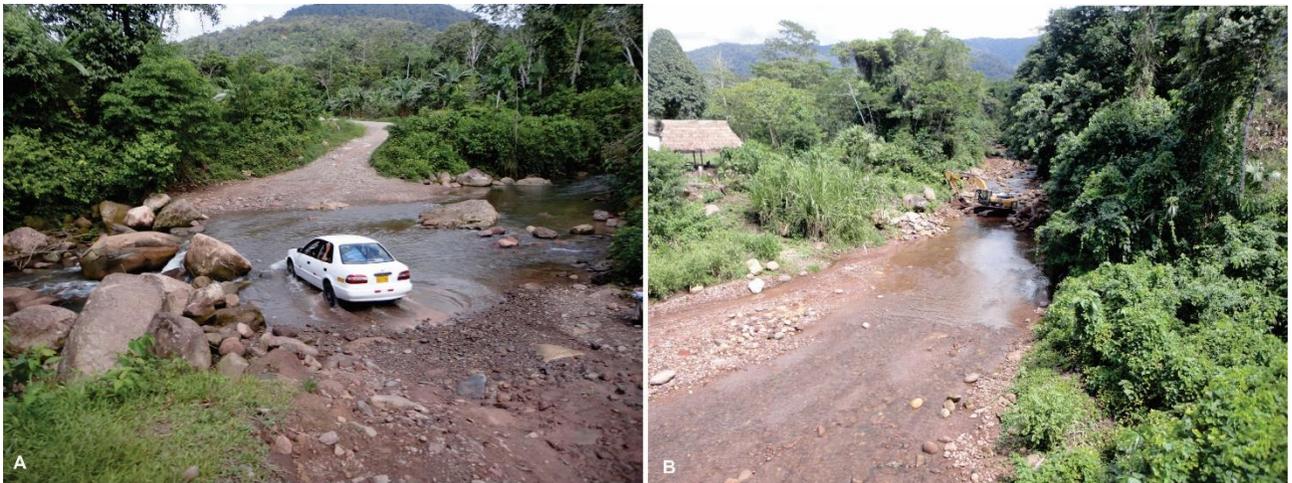
Foto 56: A) Quebrada Huarochirone que corta la carretera a Puerto Bermúdez en época de lluvias, acarrea huaicos y se desborda aislando el acceso a Puerto Bermúdez. Se ha colocado enrocado en la margen izquierda de la quebrada. B) Huaico en la quebrada Nochos.

SECTOR (DISTRITO)	ÁREAS SUJETAS A/COMENTARIO GEODINÁMICO	VULNERABILIDAD Y/O DAÑOS OCASIONADOS	RECOMENDACIONES
<p>29. Puerto Bermúdez, Comunidad Nativa Puerto Yesupe (Puerto Bermúdez)</p>	<p>Área sujeta a inundaciones, erosión fluvial y flujos de detritos (huaicos) El 29/01/97 se produce el desborde del río Pichis ocasionando inundaciones en Puerto Bermúdez, todos los años se producen inundaciones. El 01/01/2002, el río Azupí causó inundación afectando a la comunidad nativa Puerto Yesupe, dejando muchos damnificados, el fenómeno es activo de recurrencia periódica a consecuencia de lluvias intensas. Los sectores Alto Chivis, Santa Rosa de Chivis, Marginal, Gavilan y Agrupación son afectados por huaicos que aportan material al río Chivis (fotos 55 y 56).</p>	<p>Producto de la inundación del río Pichis fallecieron dos personas, 120 viviendas afectadas, 30 viviendas destruidas, 500 Ha de terrenos de cultivo, y tramo de carretera a Puerto Bermúdez afectados. En Puerto Yesupe falleció una persona, 06 personas desaparecidas, 200 viviendas afectadas, 400 Ha de terrenos de cultivo afectados.</p>	<p>Estos terrenos no son aptos para construcción de viviendas. Prohibir la construcción de más viviendas al borde del río. Es necesario construir defensa ribereña en Puerto Bermúdez y realizar programa de forestación en las márgenes de los ríos, realizar limpieza del cauce de las quebradas tributarias.</p>
