ESTUDIO GEOAMBIENTAL EN LA
CUENCA QUILCA-VÍTOR-CHILI

REPORTE PRELIMINAR
DE ZONAS CRÍTICAS
POR PELIGRO GEOLÓGICO

(Región Arequipa)

2012

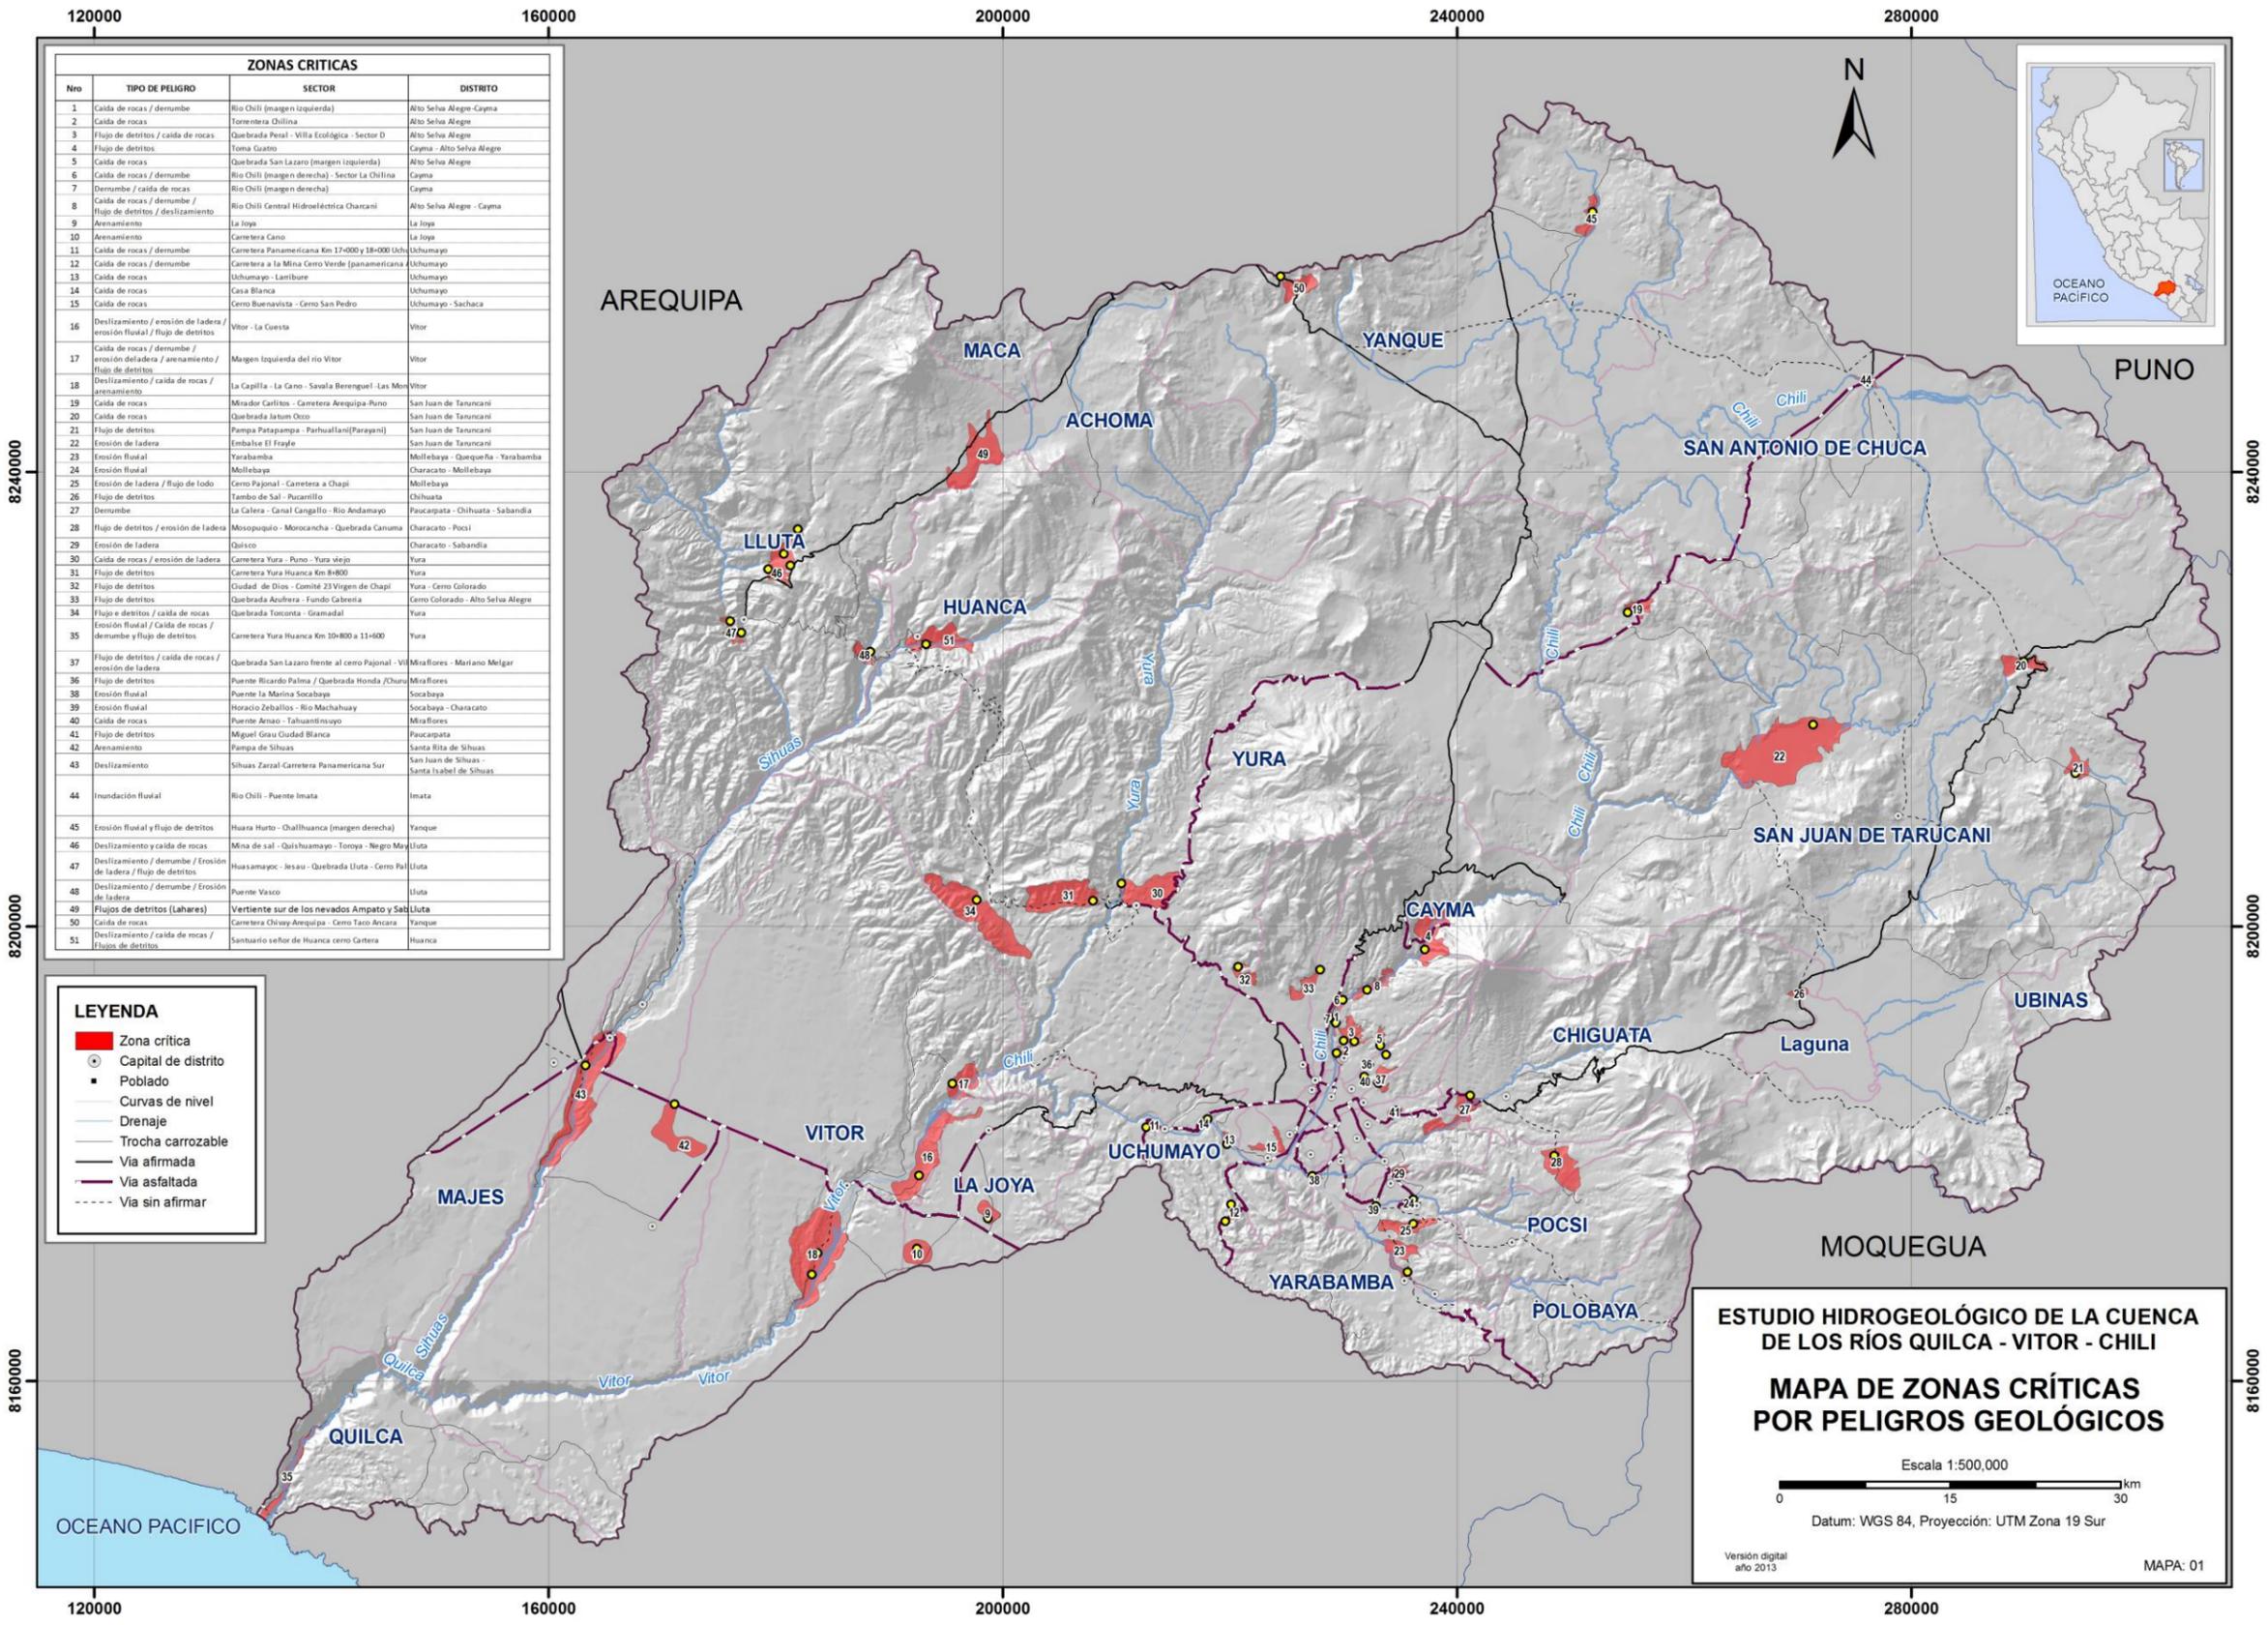
**ANEXO 2: MAPA DE ZONAS CRÍTICAS
POR PELIGROS GEOLÓGICOS EN LA CUENCA**

ZONAS CRITICAS			
Nro	TIPO DE PELIGRO	SECTOR	DISTRITO
1	Caída de rocas / derrumbe	Rio Chili (margen izquierda)	Alto Selva Alegre - Cayma
2	Caída de rocas	Torreñera - Chillina	Alto Selva Alegre
3	Flujo de detritos / caída de rocas	Quebrada Peral - Villa Ecológica - Sector D	Rio Selva Alegre
4	Flujo de detritos	Toma Guato	Cayma - Alto Selva Alegre
5	Caída de rocas	Quebrada San Lazaro (margen izquierda)	Alto Selva Alegre
6	Caída de rocas / derrumbe	Rio Chili (margen derecha) - Sector La Chillina	Cayma
7	Derrumbe / caída de rocas	Rio Chili (margen derecha)	Cayma
8	Caída de rocas / derrumbe / flujo de detritos / deslizamiento	Rio Chili Central Hidroeléctrica Chancani	Alto Selva Alegre - Cayma
9	Arenamiento	La Joya	La Joya
10	Arenamiento	Carretera Cano	La Joya
11	Caída de rocas / derrumbe	Carretera Panamericana Km 17-000 y 18-000 Uchumayo	Uchumayo
12	Caída de rocas / derrumbe	Carretera a La Mina Cerro Verde (panamericana)	Uchumayo

13	Caída de rocas	Uchumayo - Lambure	Uchumayo
14	Caída de rocas	Casa Blanca	Uchumayo
15	Caída de rocas	Cerro Buenavista - Cerro San Pedro	Uchumayo - Sachaca
16	Deslizamiento / erosión de ladera / erosión fluvial / flujo de detritos	Vitor - La Cuesta	Vitor
17	Caída de rocas / derrumbe / erosión de ladera / arenamiento / flujo de detritos	Margen izquierda del rio Vitor	Vitor
18	Deslizamiento / caída de rocas / arenamiento	La Capilla - La Cano - Savala Berenguel - Las Moras	Vitor
19	Caída de rocas	Mirador Carlitos - Carretera Arequipa-Puno	San Juan de Tarucani
20	Caída de rocas	Quebrada Jatun Oco	San Juan de Tarucani
21	Flujo de detritos	Pampa Patapampa - Parhuallari (Parayani)	San Juan de Tarucani
22	Erosión de ladera	Embalse El Frayle	San Juan de Tarucani
23	Erosión fluvial	Yarabamba	Mollebaya - Quequeña - Yarabamba
24	Erosión fluvial	Mollebaya	Characato - Mollebaya
25	Erosión de ladera / flujo de lodo	Cerro Pajonal - Carretera a Chapi	Mollebaya
